1 ROOF PLAN - BLDG. O276
1:250 PLAN DE TOIT-BÂTIMENT O-276

project	T58 & O276 ROOFS, T58 SIDING, REPLACEMENT.	project
TOITURES T58 & O276, REVÊTEMENT T58, REMPLACEMENT		
BUILDING T58 & O276, MAC DONALD CARTIER AIRPORT, 250 COMET PRIVATE, OTTAWA ONTARIO		
drawing	EXISTING CONDITIONS PHOTOS DEMO & NEW WORK NOTES. O-276/ PHOTOS CONDITIONS EXISTANTES, NOTES DEMO. ET NOUV. O-276	dessin
Designed By	L.SLABBERT	Conçu par
Date		(yyyy/mm/dd)
Drawn By	L.SLABBERT	Dessiné par
Date		(yyyy/mm/dd)
Reviewed By	P.DUBUC	Examiné par
Date		(yyyy/mm/dd)
Approved By	J.COOK	Approuvé par
Date		(yyyy/mm/dd)
Tender		Soumission
K.DUNN	Administrateur de projets	
Project no.	No. du projet	
R.081980.001		
Drawing no.	No. du dessin	
A115

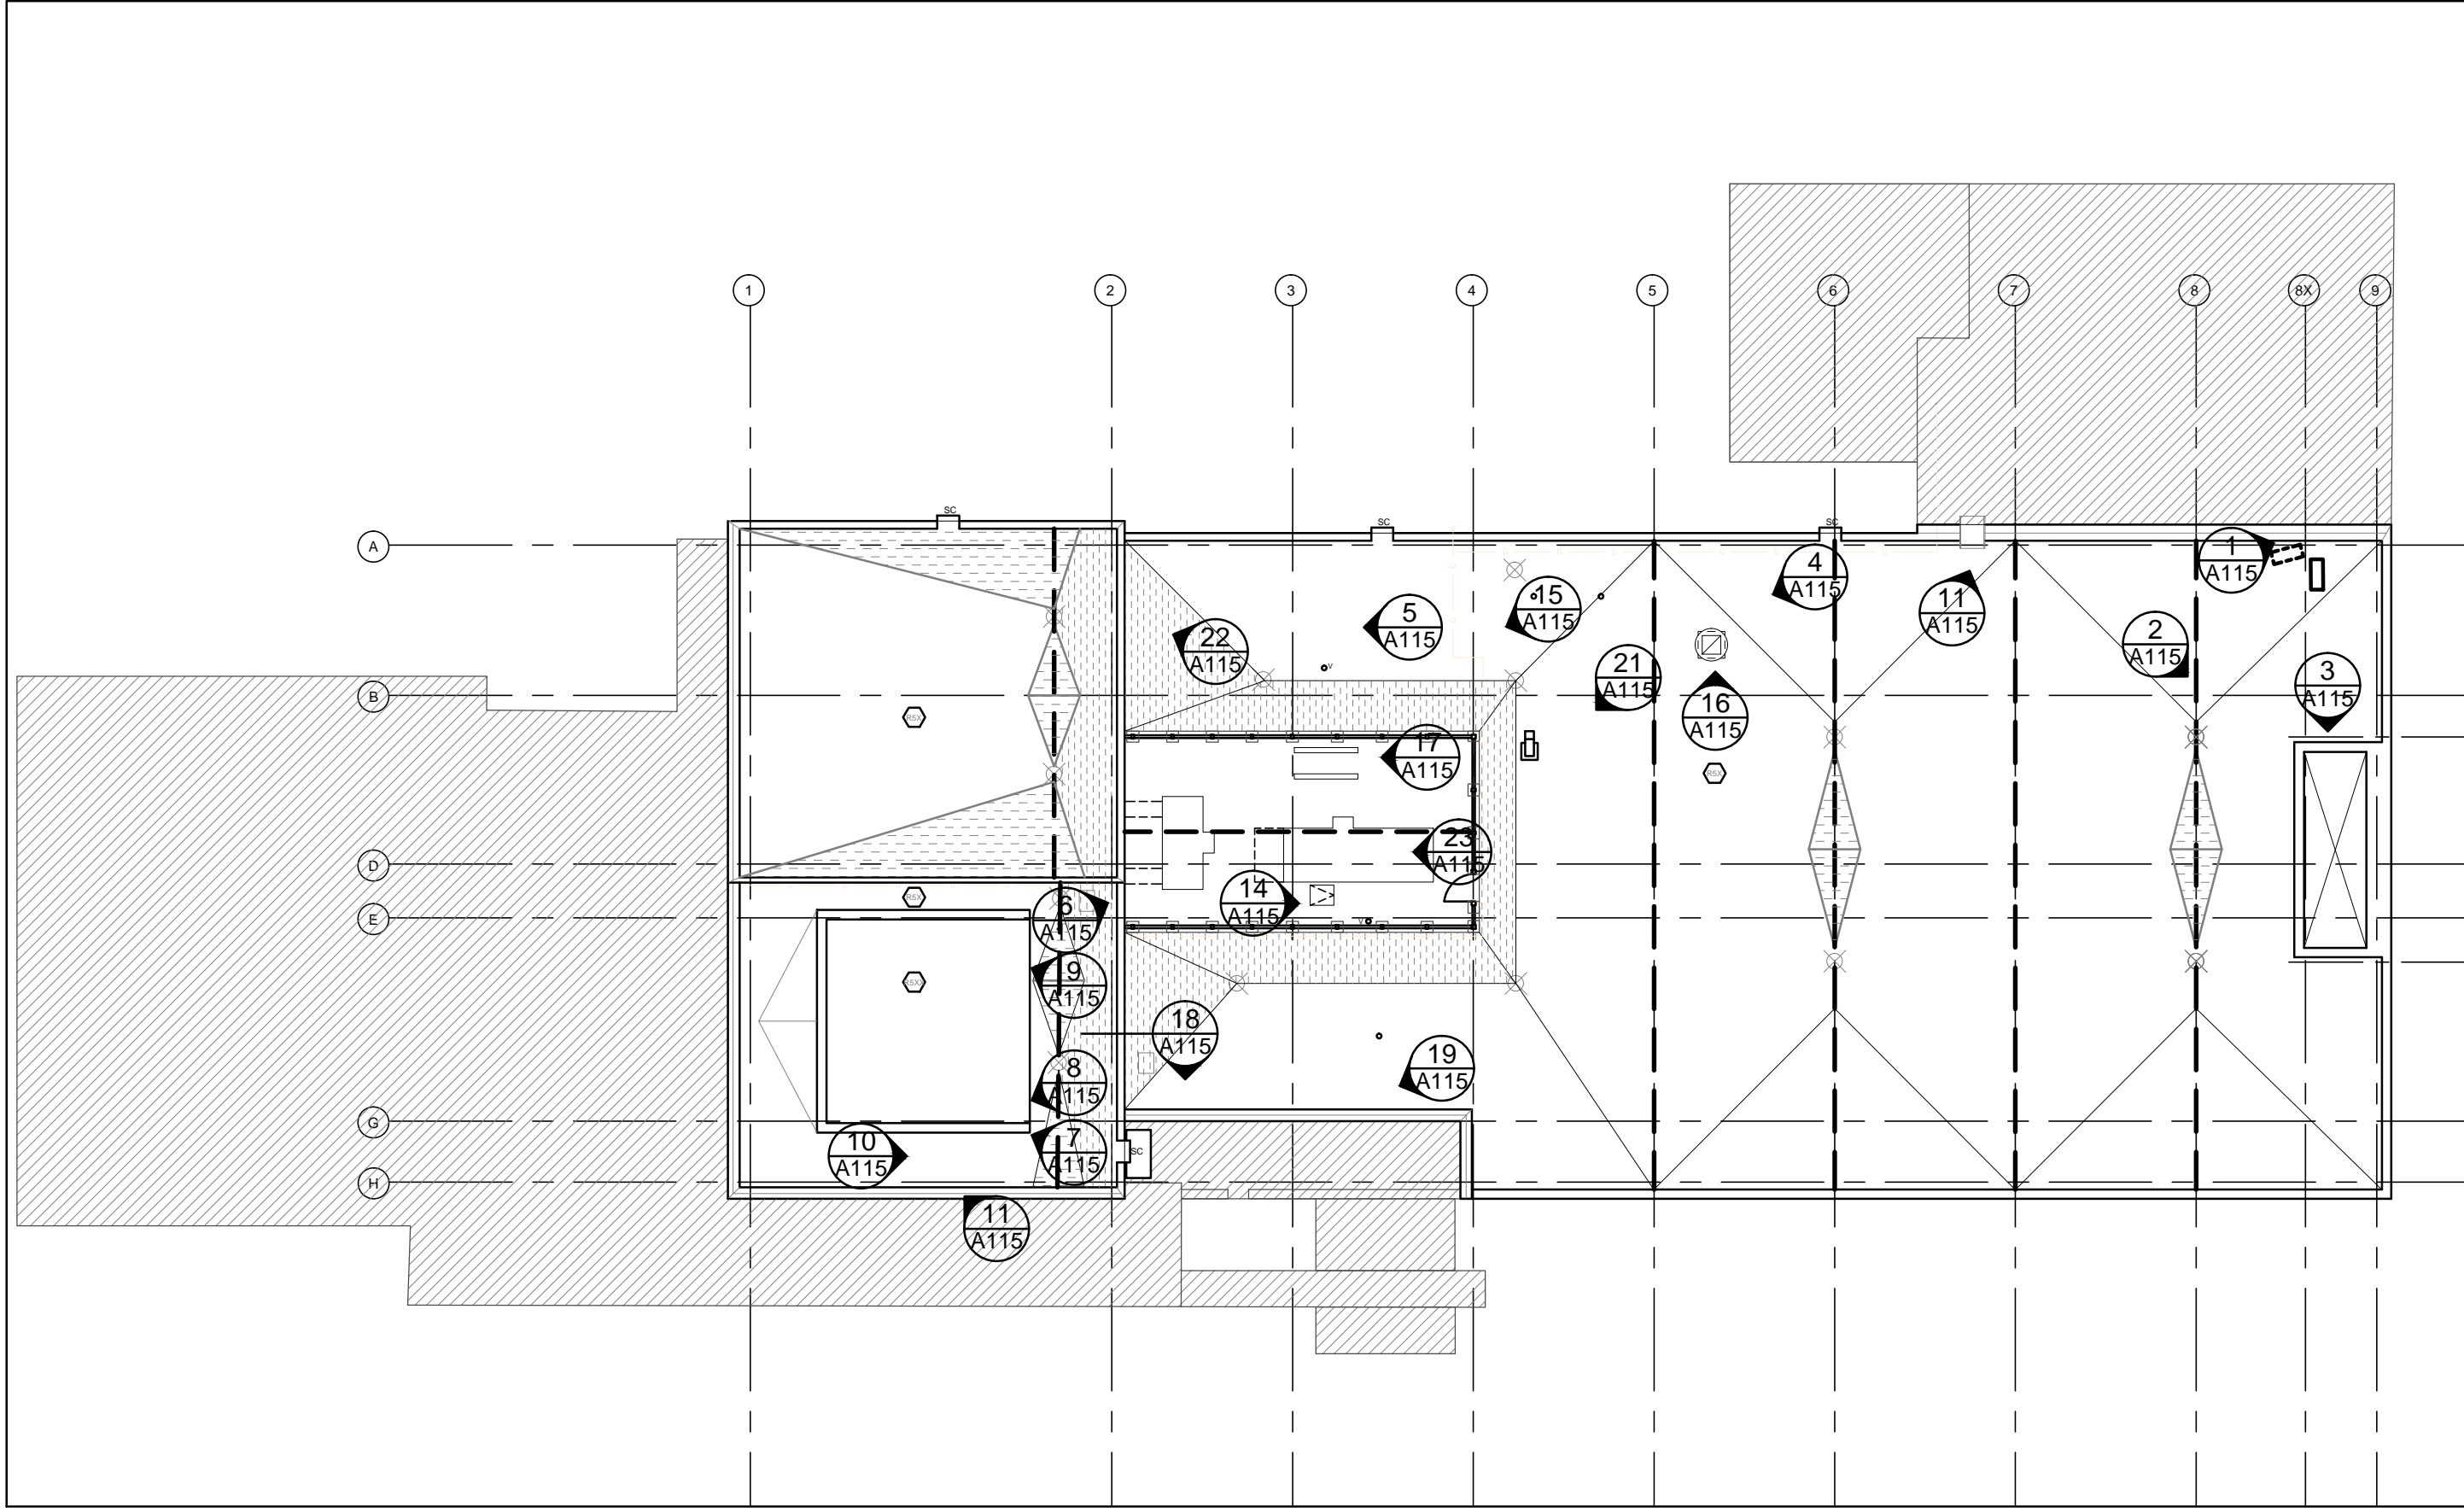
EXISTING MEMBRANE TO BE REMOVED. REFER TO DETAIL A310 FOR NEW WORK.

MEMBRANE EXISTANTE À ÊTRE ENLEVÉE. VOIR DÉTAIL A310 POUR NOUVEAUX TRAVAUX

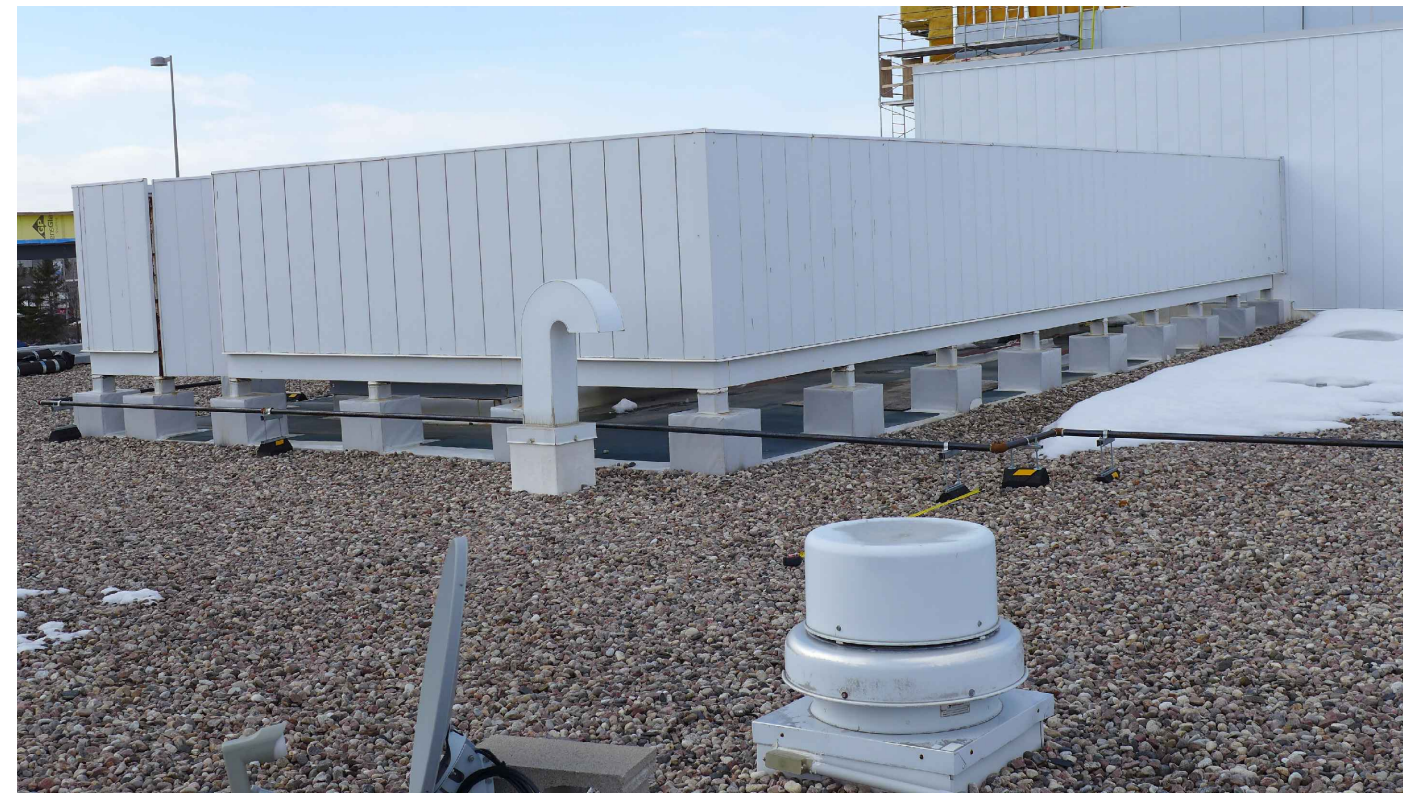
4 PHOTO OF SCREENED MECHANICAL AREA
A115/NTS ZONE MÉCANIQUE GRILLAGÉE

EXISTING ROOF ASSEMBLY IN MECHANICAL SCREENED AREA TO BE REPLACED. REFER TO DETAILS A310 FOR NEW ROOFING ASSEMBLY. COMPOSITION DE TOIT DANS LA ZONE MÉCANIQUE À ÊTRE REMPLACÉE. VOIR DÉTAILS SUR A310 POUR LA NOUVELLE COMPOSITION DE TOIT

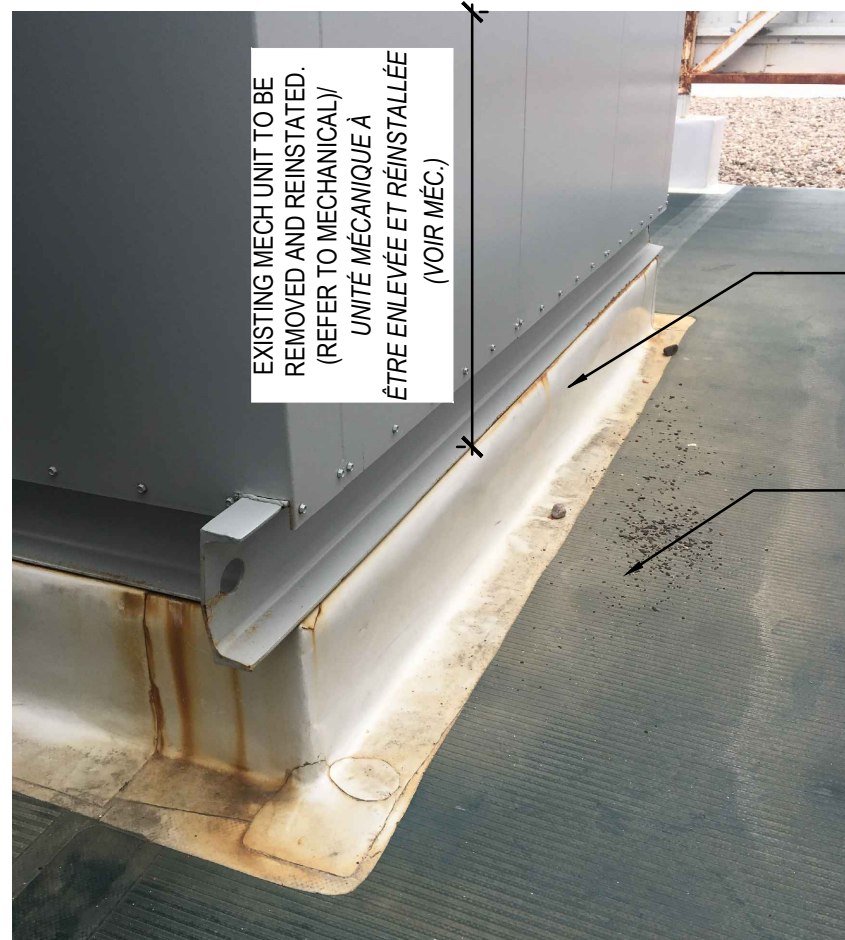
23 PHOTO OF MECHANICAL CURB
A115/NTS MURET MÉCANIQUE

EXISTING MEMBRANE ON CURB TO BE REMOVED AND REPLACED WITH NEW. MEMBRANE EXISTANTE SUR LE MURET À ÊTRE ENLEVÉE ET REMPLACÉE PAR UNE NOUVELLE MEMBRANE.
