PROJET : TPSGC – OACI Modernisation des contrôleurs d’ascenseurs
Référence : R.090928.001
N/D : 180208

ADDENDA N° A-01

Projet : OACI Modernisation des Contrôleurs d'Ascenseurs

Étude d'identification des espaces clos Immeuble situé au 999, boulevard Robert-Bourassa à Montréal (Québec)

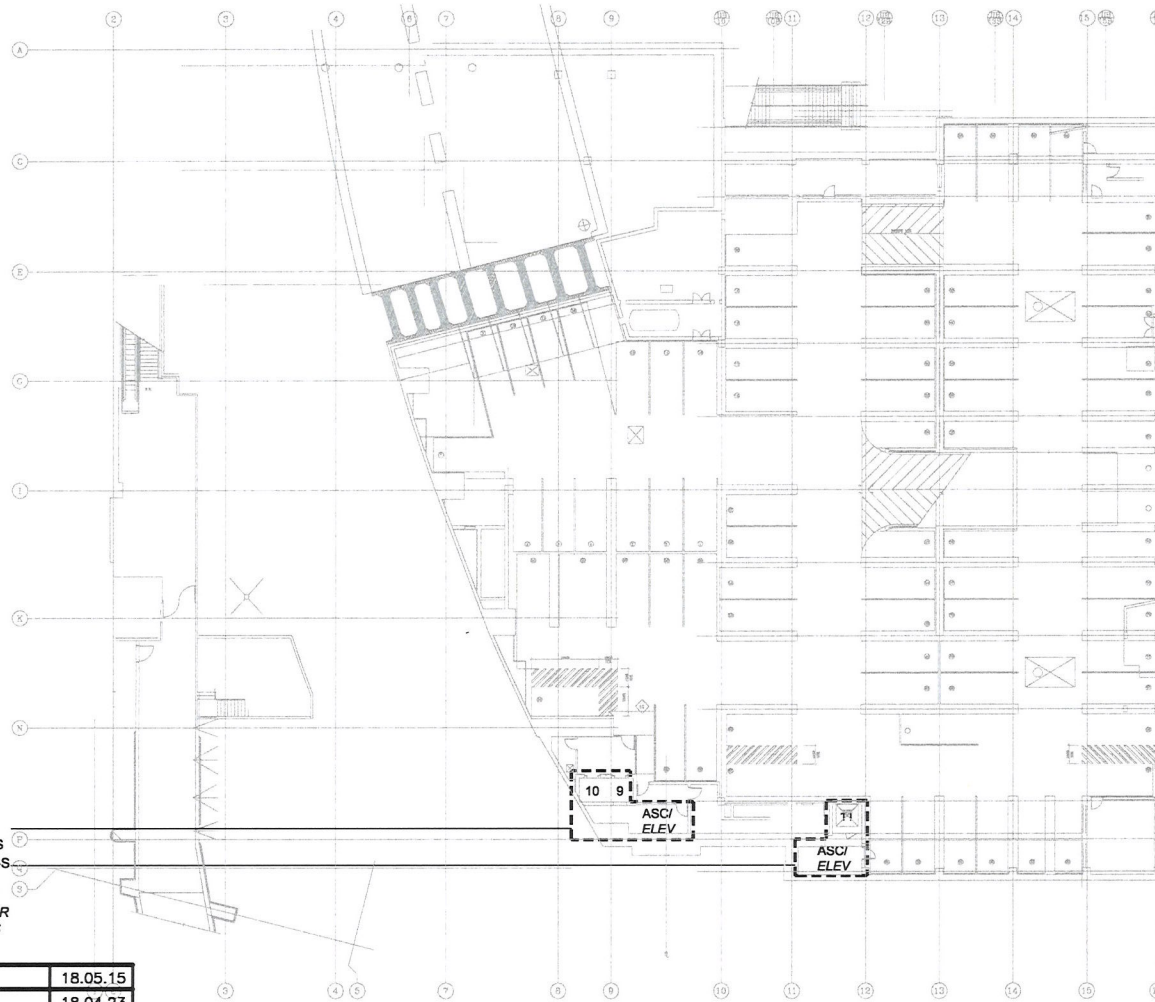
OACI — NIVEAU S
ICAO — LEVEL S

3 VOIR NOTES D'INTERVENTIONS
DANS LA SALLE MECANIQUE DES
ASCENSEURS 9 À 11 AU NIVEAU-S
SUR PLAN E06/
SEE INTERVENTION NOTES FOR
ELEVATOR MACHINE ROOMS FOR
ELEVATORS 9 TO 11 ON LEVEL-S
ON PLAN E06

Projet/ Project	OACI Modernisation des Contrôleurs d'Ascenseurs/ ICAO Modernization of Elevator Controllers
titre du dessin/ Drawing title	PLAN CLE - OACI - NIVEAU S KEY PLAN - ICAO - LEVEL S

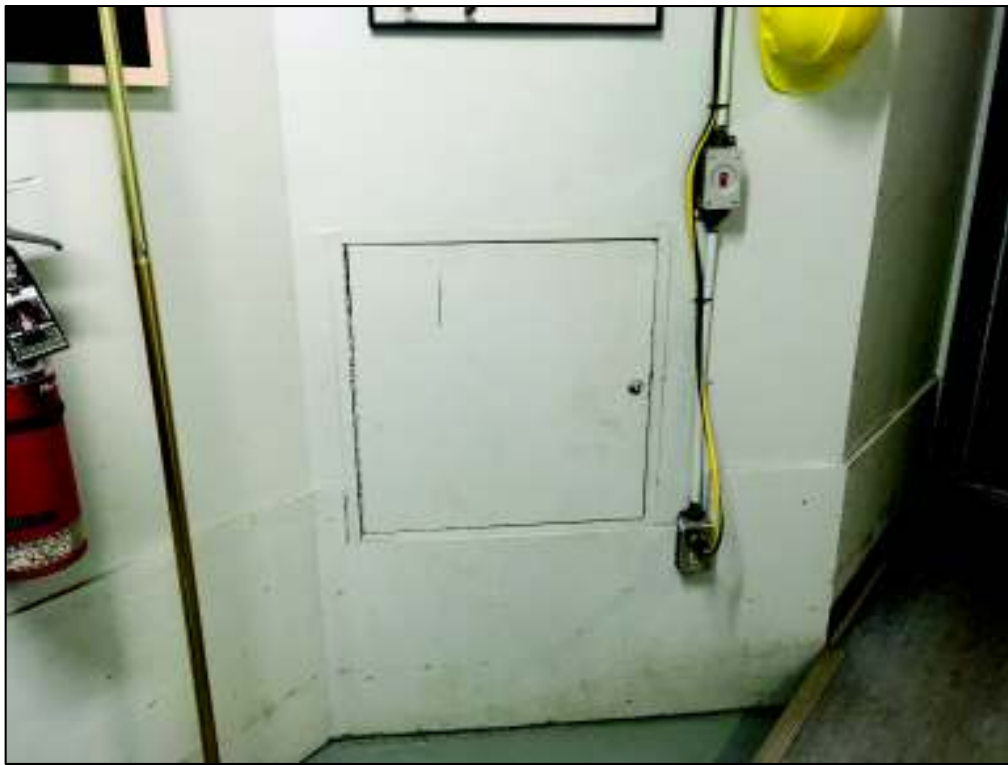
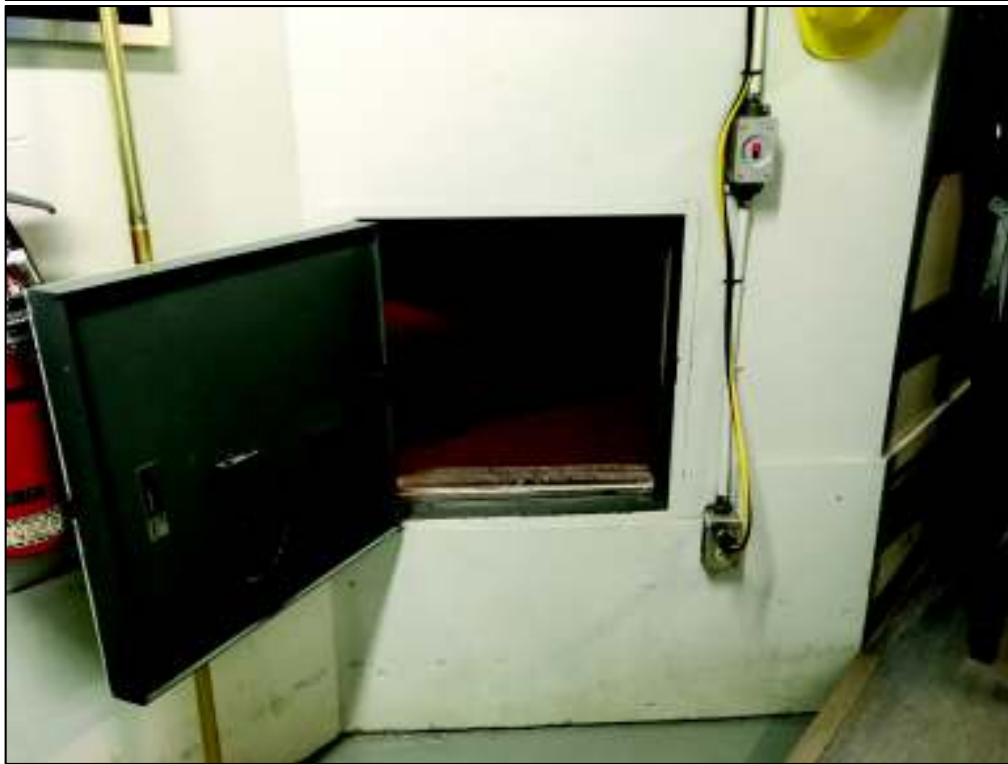
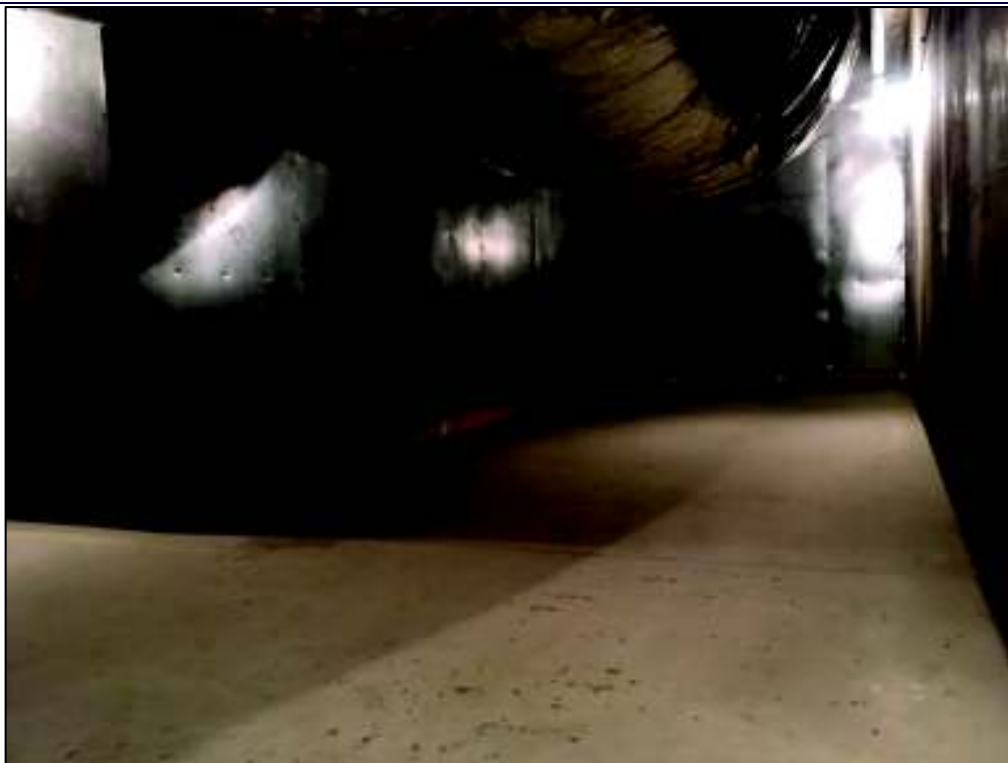
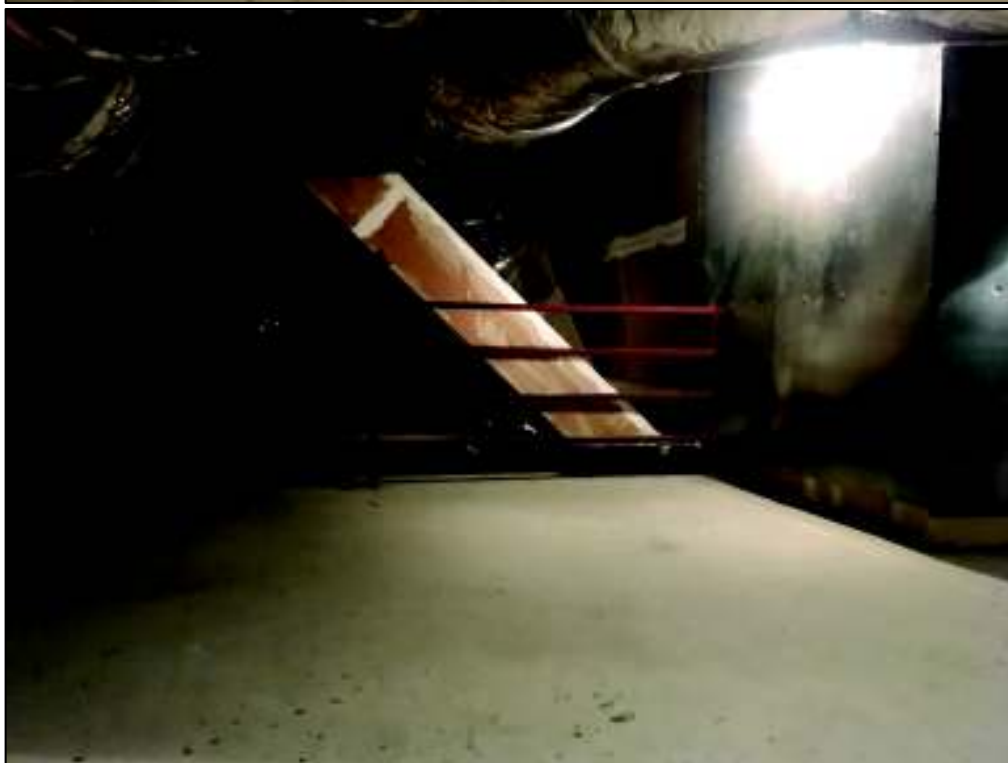
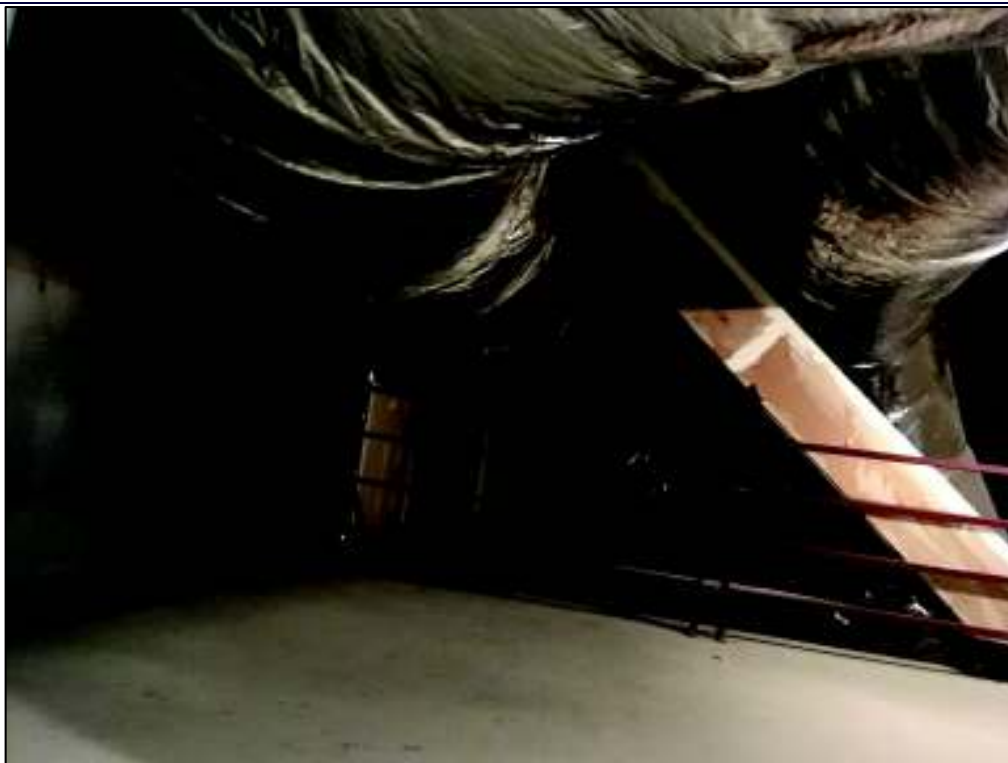
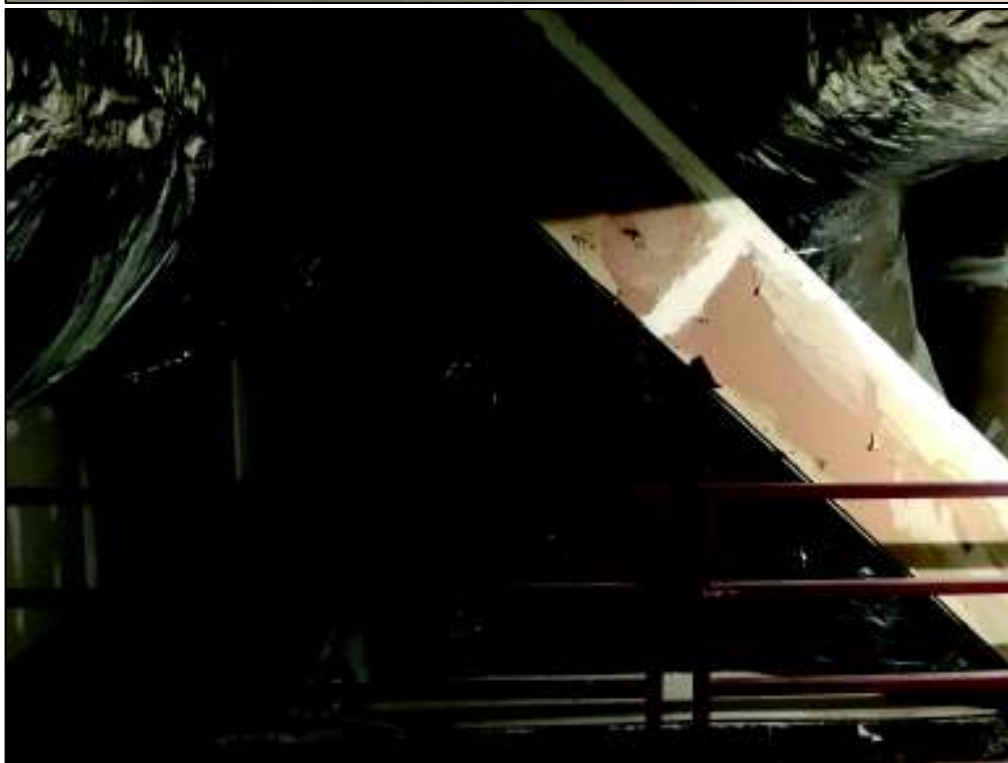
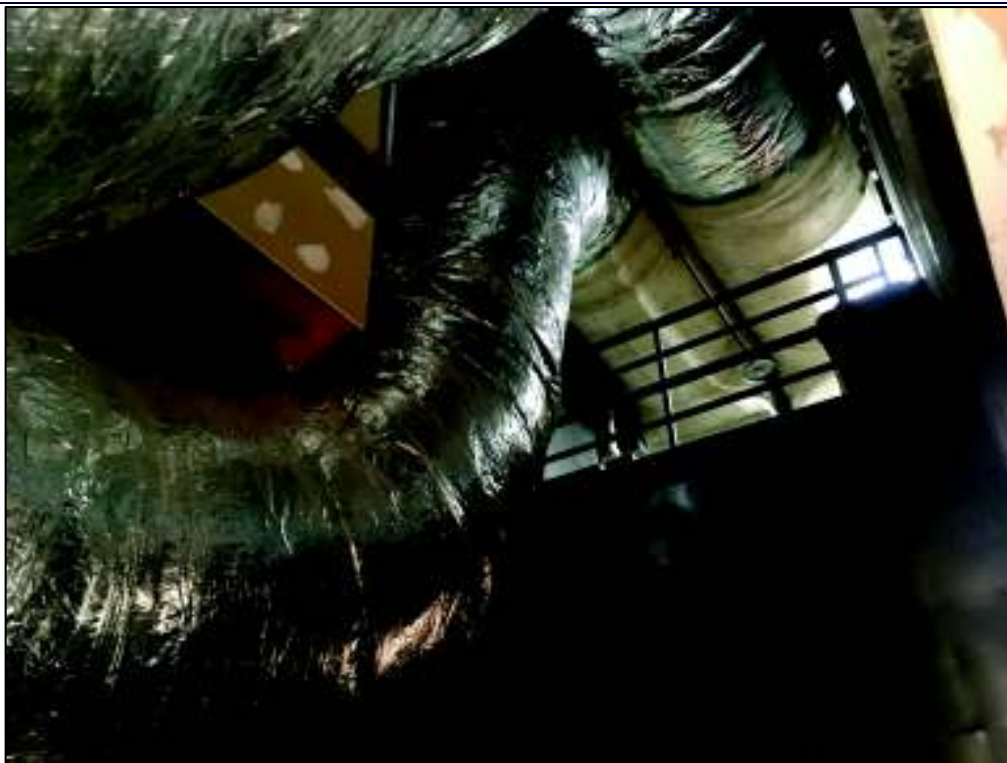
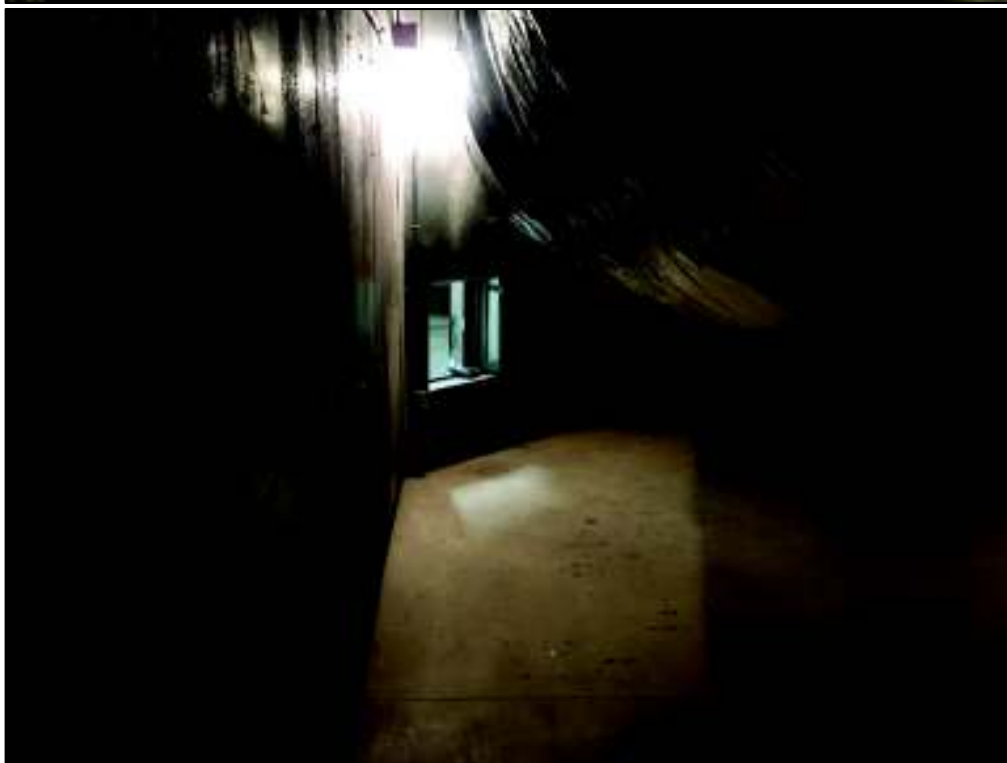
<input type="checkbox"/> Vapeurs toxiques :	N/A
<input type="checkbox"/> Déficience d'oxygène :	N/A
<input type="checkbox"/> Fumée ou poussières :	N/A
<input type="checkbox"/> Agents biologiques :	N/A
<input type="checkbox"/> Bruit / radiations :	N/A
<input checked="" type="checkbox"/> Risque de chute (hauteur) :	Observation : Présence de garde-corps
<input type="checkbox"/> Pièces mobiles :	N/A
<input type="checkbox"/> Composantes électriques :	N/A
<input type="checkbox"/> Canalisation :	N/A
<input type="checkbox"/> Écoulement libre :	N/A
<input type="checkbox"/> Ensevelissement / noyade :	N/A
<input type="checkbox"/> Résidus chimiques/biologiques :	N/A
<input type="checkbox"/> Température extrême :	N/A
<input type="checkbox"/> Animaux / rongeurs :	N/A
<input type="checkbox"/> Sources d'inflammation :	N/A
Autres observations :

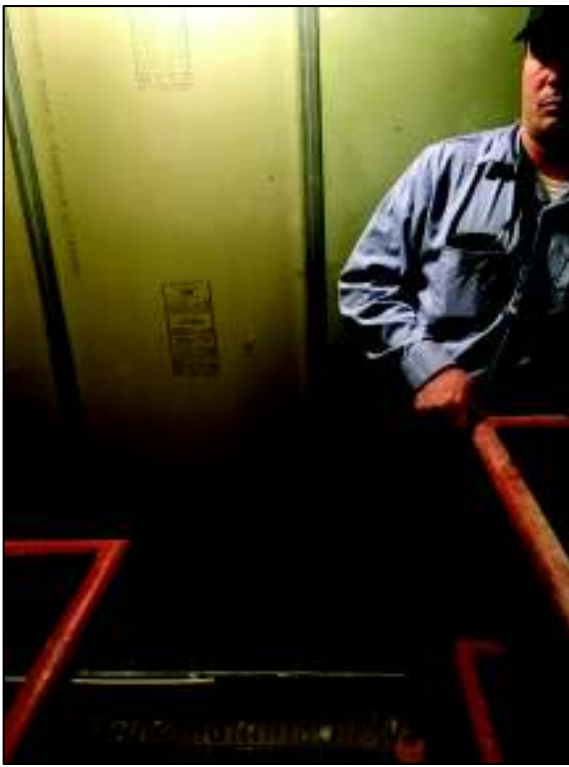
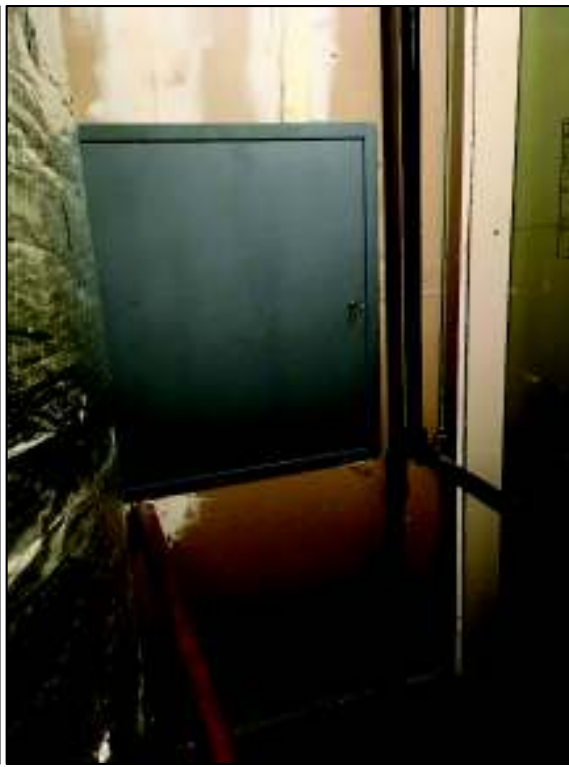
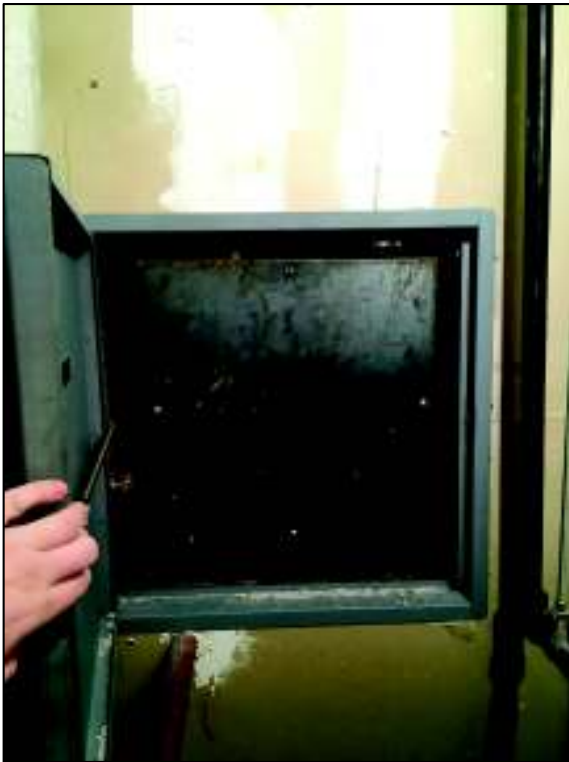
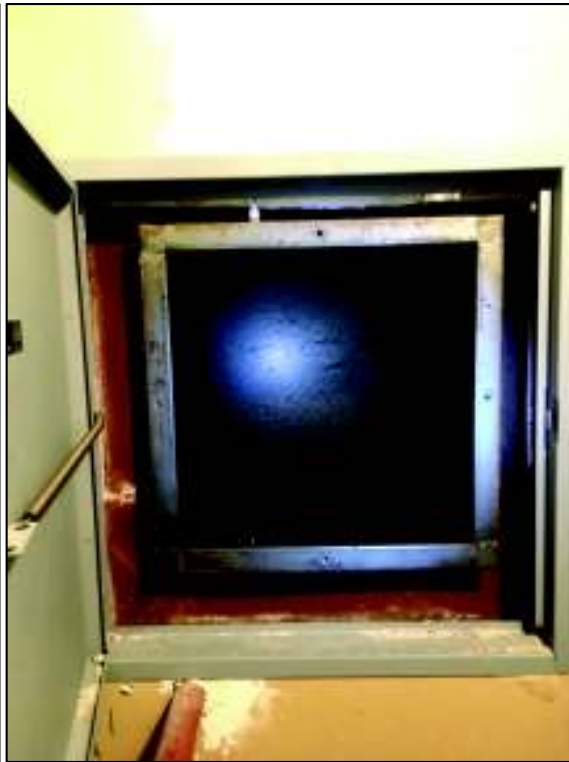
<input type="checkbox"/> Déficience d'oxygène :	N/A
<input type="checkbox"/> Fumée ou poussières :	N/A
<input type="checkbox"/> Agents biologiques :	N/A
<input type="checkbox"/> Bruit / radiations :	N/A
<input type="checkbox"/> Risque de chute (hauteur) :	N/A
<input type="checkbox"/> Pièces mobiles :	N/A
<input type="checkbox"/> Composantes électriques :	N/A
<input type="checkbox"/> Canalisation :	N/A
<input type="checkbox"/> Écoulement libre :	N/A
<input type="checkbox"/> Ensevelissement / noyade :	N/A
<input type="checkbox"/> Résidus chimiques/biologiques :	N/A
<input type="checkbox"/> Température extrême :	N/A
<input type="checkbox"/> Animaux / rongeurs :	N/A
<input type="checkbox"/> Sources d'inflammation :	N/A
Autres observations :	Lieu accessible par une voie restreinte localisée dans la salle électrique. Porter une attention particulière aux risques inhérents aux équipements électriques.

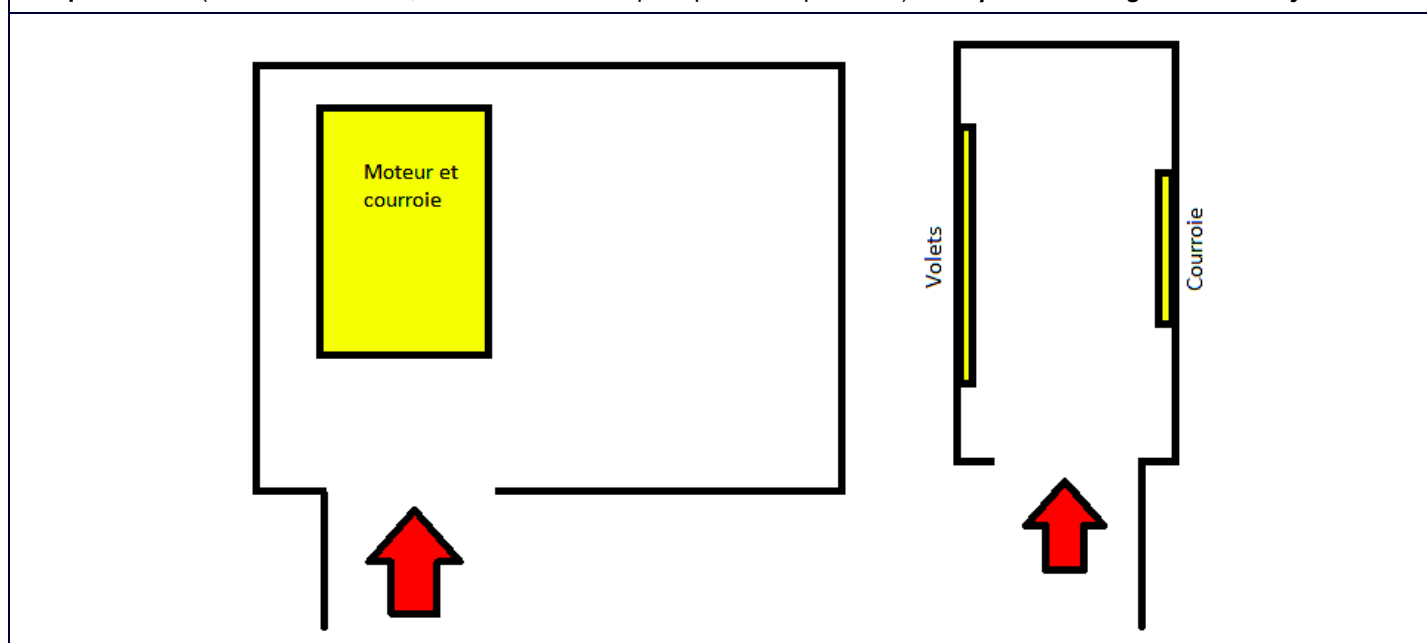
Volume de l'espace (m³) :	S.O.	Dimensions de l'accès #1 (mm) :	1550 x 420
Superficie au sol (m²) :	S.O.	Dimensions de l'accès #2 (mm) :	S.O.
Ventilation naturelle suffisante :	<input checked="" type="checkbox"/> Oui <input type="checkbox"/> Non	Ventilation mécanique suffisante :	<input type="checkbox"/> Oui <input checked="" type="checkbox"/> Non

Croquis du lieu (Localiser les accès, les matériaux et les principales composantes) *Exemples de configuration des systèmes*

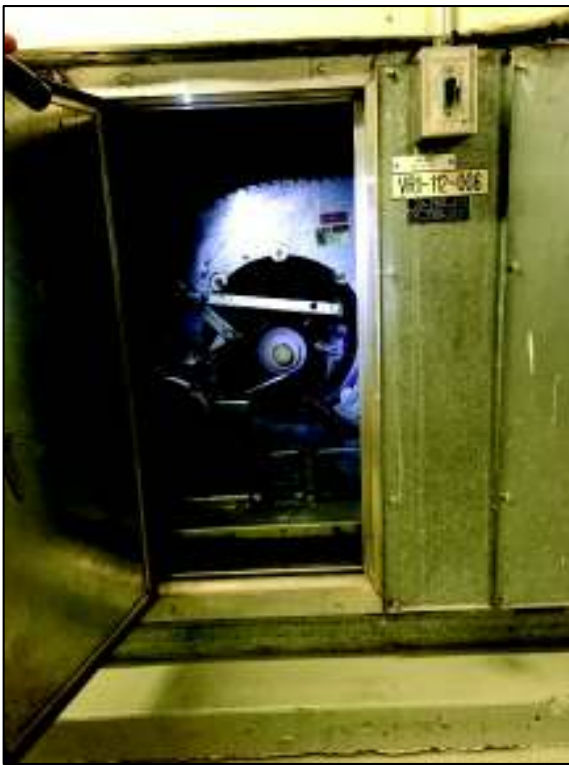
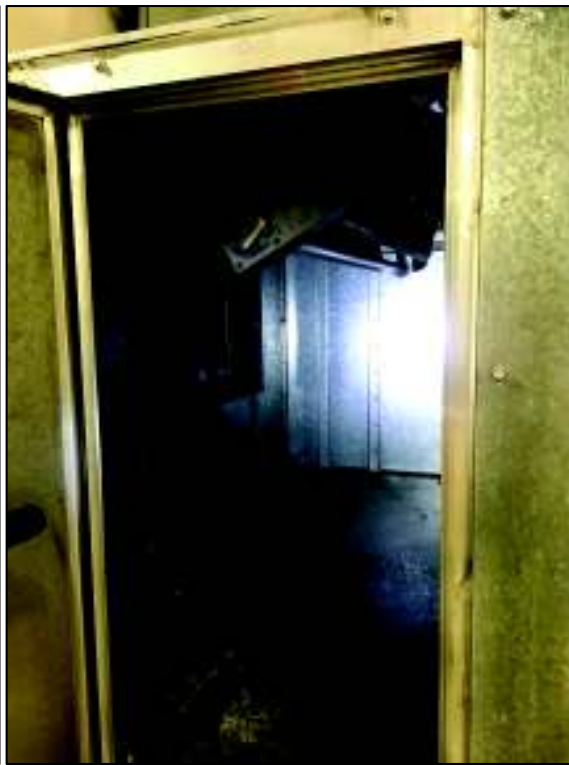
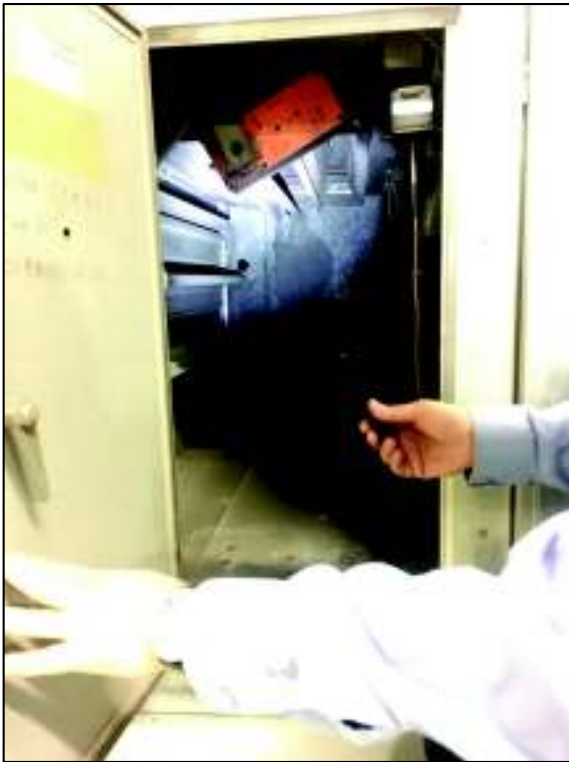
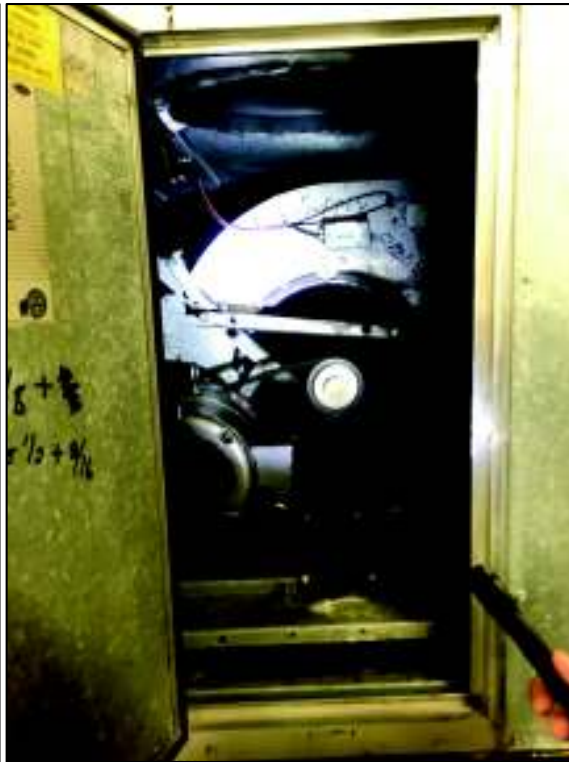
<input type="checkbox"/> Atmosphère explosif :	N/A
<input type="checkbox"/> Vapeurs toxiques :	N/A
<input type="checkbox"/> Déficience d'oxygène :	N/A
<input type="checkbox"/> Fumée ou poussières :	N/A
<input type="checkbox"/> Agents biologiques :	N/A
<input type="checkbox"/> Bruit / radiations :	N/A
<input type="checkbox"/> Risque de chute (hauteur) :	N/A
<input checked="" type="checkbox"/> Pièces mobiles :	Courroie et hélices
<input checked="" type="checkbox"/> Composantes électriques :	Moteurs électriques
<input type="checkbox"/> Canalisation :	N/A
<input type="checkbox"/> Écoulement libre :	N/A
<input type="checkbox"/> Ensevelissement / noyade :	N/A
<input type="checkbox"/> Résidus chimiques/biologiques :	N/A
<input type="checkbox"/> Température extrême :	N/A
<input type="checkbox"/> Animaux / rongeurs :	N/A
<input type="checkbox"/> Sources d'inflammation :	N/A
Autres observations :	Risques contrôlés par la procédure de cadenassage. Espace de petite dimension on ne peut y entrer complètement.

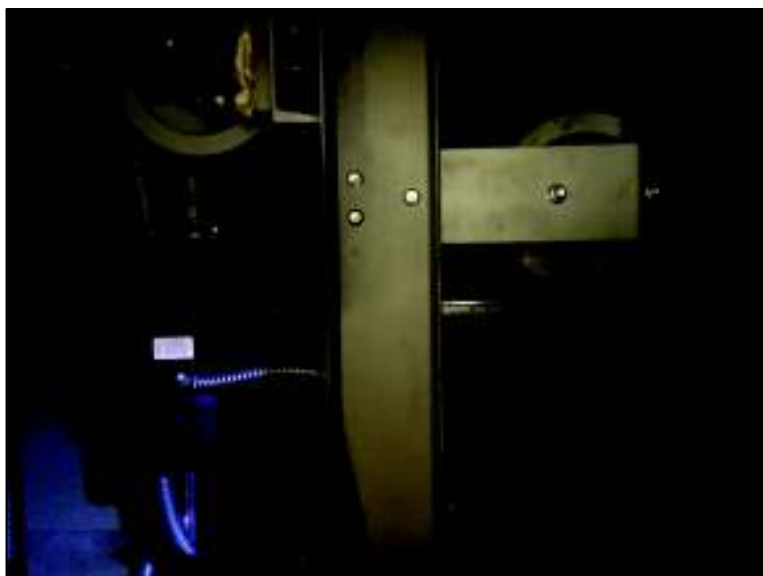
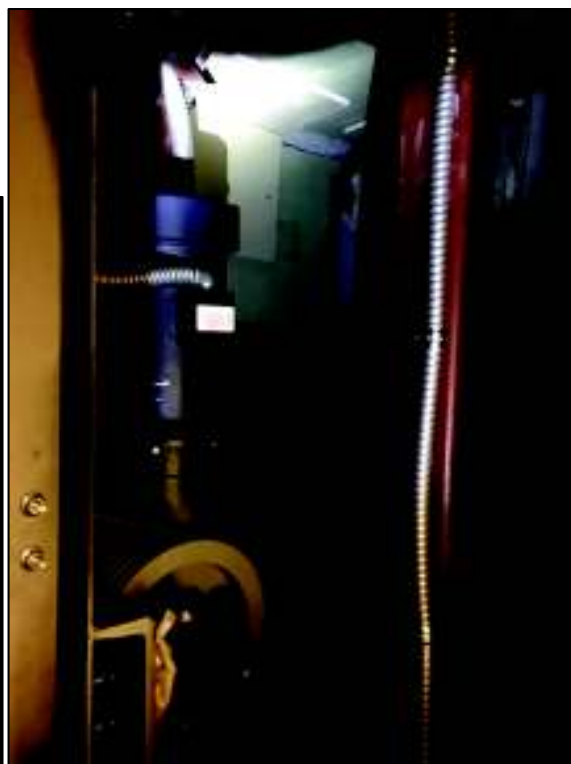
Adresse :	999 Boulevard Robert-Bourassa, Montréal, QC H3C 5J9		
Espace no. 4		Date de l'inspection :	2017-02-24
Numéro de local :		Nom de l'inspecteur :	PATRICK GUIMOND
Description :	Moteur de monte-charge, 05-239-4A1		
Localisation :	4 ^e étage, Bloc conférence

Volume de l'espace (m³) :	S.O.	Dimensions de l'accès #1 (mm):	600 x 600
Superficie au sol (m²) :	S.O.	Dimensions de l'accès #2 (mm):	S.O.
Ventilation naturelle suffisante :	<input checked="" type="checkbox"/> Oui <input type="checkbox"/> Non	Ventilation mécanique suffisante :	<input type="checkbox"/> Oui <input checked="" type="checkbox"/> Non
Croquis du lieu (Localiser les accès, les matériaux et les principales composantes)

<input type="checkbox"/> Atmosphère explosif :	N/A
<input type="checkbox"/> Vapeurs toxiques :	N/A
<input type="checkbox"/> Déficience d'oxygène :	N/A
<input type="checkbox"/> Fumée ou poussières :	N/A
<input type="checkbox"/> Agents biologiques :	N/A
<input type="checkbox"/> Bruit / radiations :	N/A
<input type="checkbox"/> Risque de chute (hauteur) :	N/A
<input type="checkbox"/> Pièces mobiles :	Courroie
<input type="checkbox"/> Composantes électriques :	Moteur
<input type="checkbox"/> Canalisation :	N/A
<input type="checkbox"/> Écoulement libre :	N/A
<input type="checkbox"/> Ensevelissement / noyade :	N/A
<input type="checkbox"/> Résidus chimiques/biologiques :	N/A
<input type="checkbox"/> Température extrême :	N/A
<input type="checkbox"/> Animaux / rongeurs :	N/A
<input type="checkbox"/> Sources d'inflammation :	N/A
Autres observations :	Espace de petite dimension, on ne peut y entrer complètement.

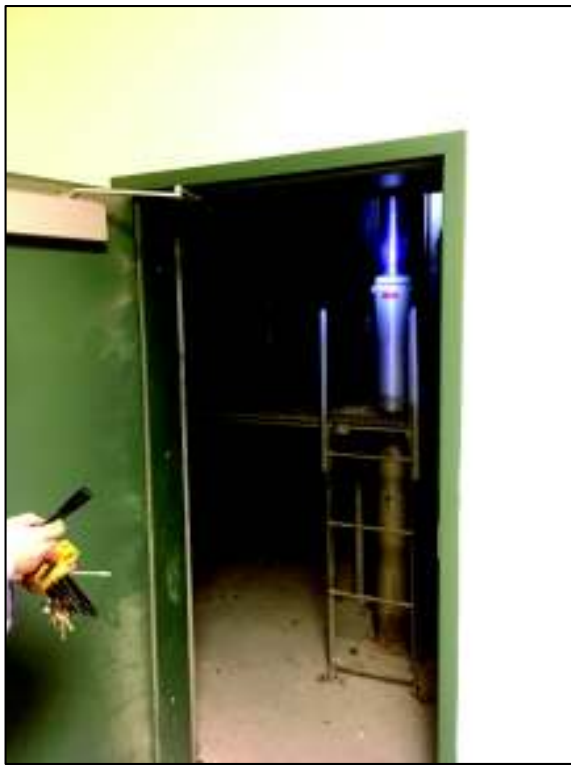
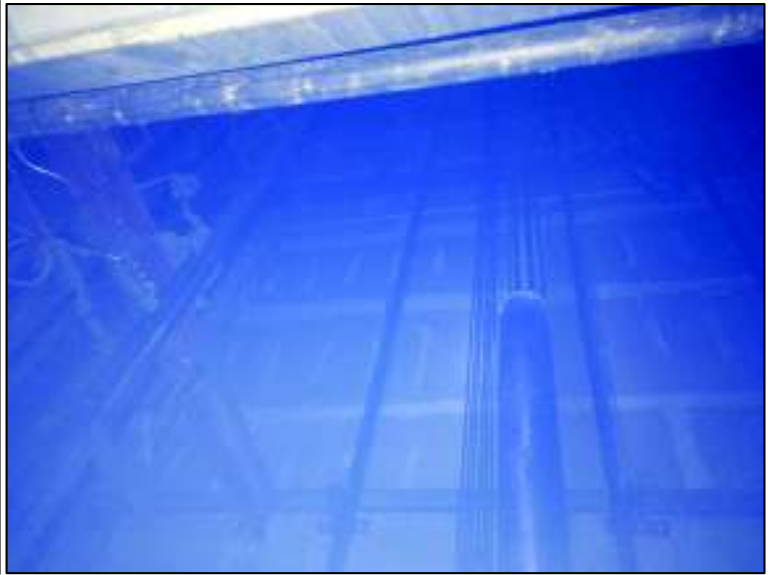
Adresse :	999 Boulevard Robert-Bourassa, Montréal, QC H3C 5J9		
Espace no.	5	Date de l'inspection :	2017-02-24
Numéro de local :		Nom de l'inspecteur :	PATRICK GUIMOND
Description :	Puit d'ascenseur # 1, 2, 3		
Localisation :	Niveau A

Volume de l'espace (m³) :	S.O.	Dimensions de l'accès #1 (mm):	1910 x 910
Superficie au sol (m²) :	S.O.	Dimensions de l'accès #2 (mm):	S.O.
Ventilation naturelle suffisante :	<input checked="" type="checkbox"/> Oui <input type="checkbox"/> Non	Ventilation mécanique suffisante :	<input type="checkbox"/> Oui <input checked="" type="checkbox"/> Non
Croquis du lieu (Localiser les accès, les matériaux et les principales composantes)			
S.O.			
<input type="checkbox"/> Atmosphère explosif :	N/A

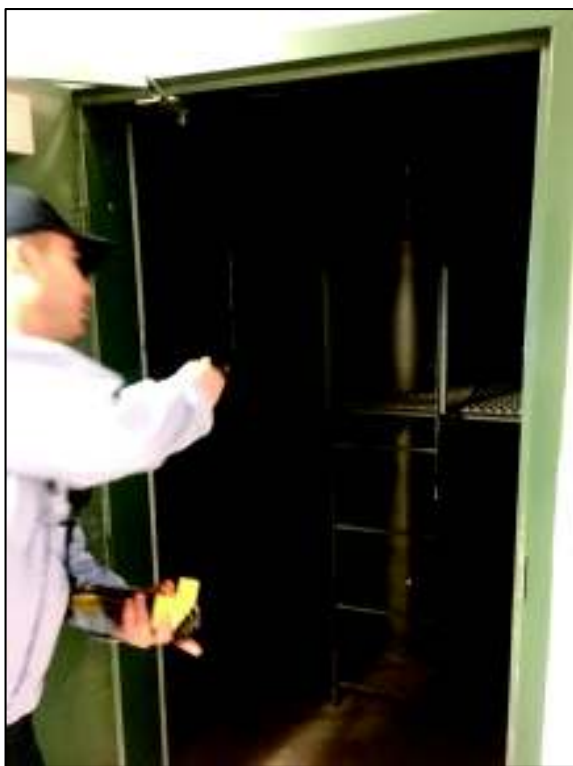
Adresse :	999 Boulevard Robert-Bourassa, Montréal, QC H3C 5J9		
Espace no.	6	Date de l'inspection :	2017-02-24
Numéro de local :		Nom de l'inspecteur :	PATRICK GUIMOND
Description :	Puit d'ascenseur # 4, 5, 6		
Localisation :	Niveau A

Volume de l'espace (m³) :	S.O.	Dimensions de l'accès #1 (mm):	1910 x 910
Superficie au sol (m²) :	S.O.	Dimensions de l'accès #2 (mm):	S.O.
Ventilation naturelle suffisante :	<input checked="" type="checkbox"/> Oui <input type="checkbox"/> Non	Ventilation mécanique suffisante :	<input type="checkbox"/> Oui <input checked="" type="checkbox"/> Non
Croquis du lieu (Localiser les accès, les matériaux et les principales composantes)			
S.O.			
<input type="checkbox"/> Atmosphère explosif :	N/A

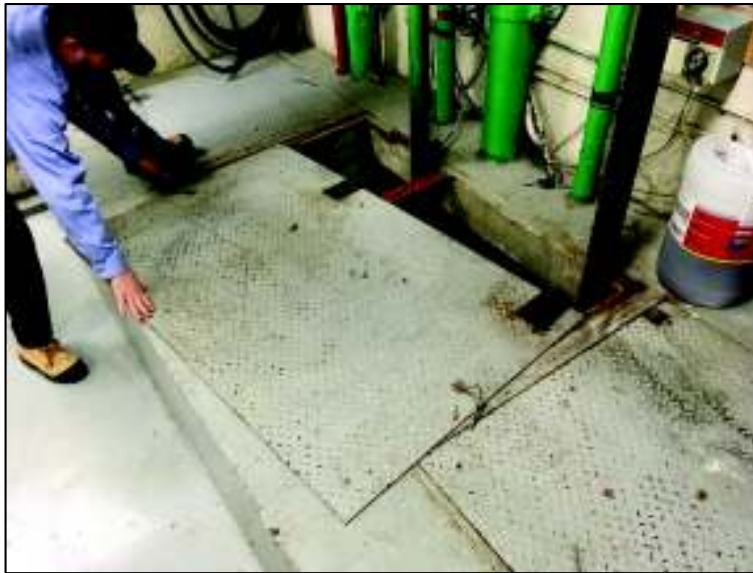
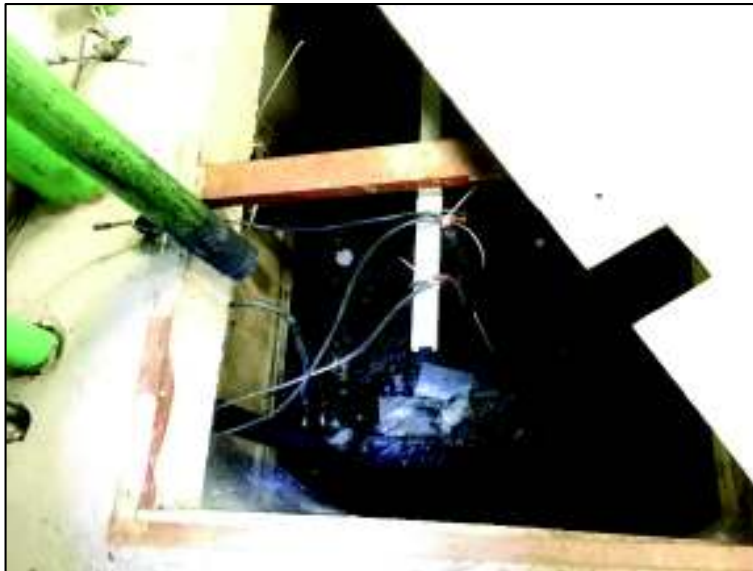
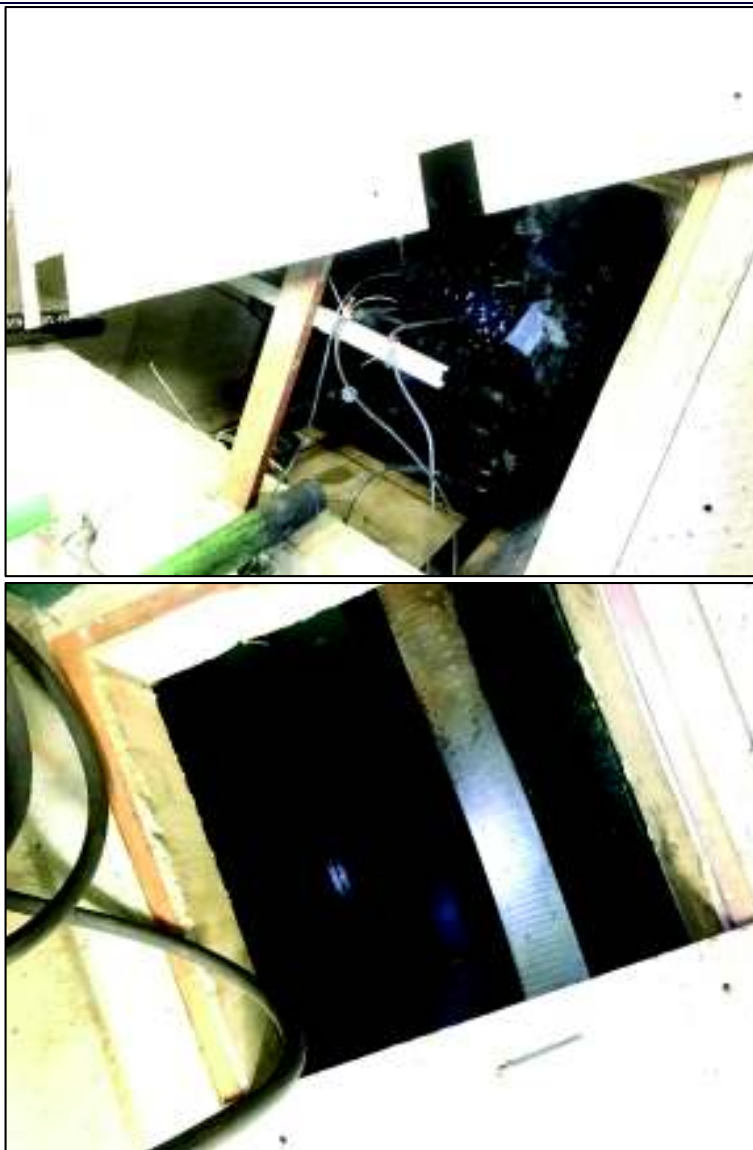
Adresse :	999 Boulevard Robert-Bourassa, Montréal, QC H3C 5J9		
Espace no.	7	Date de l'inspection :	2017-02-24
Numéro de local :		Nom de l'inspecteur :	PATRICK GUIMOND
Description :	3 puits de collecte des eaux sanitaires (puisard)		
Localisation :	Niveau A

Volume de l'espace (m³) :	Profondeur ± 3 mètres	Dimensions de l'accès #1 (mm):	1580 x 990
Superficie au sol (m²) :	S.O.	Dimensions de l'accès #2 (mm):	S.O.
Ventilation naturelle suffisante :	<input type="checkbox"/> Oui <input checked="" type="checkbox"/> Non	Ventilation mécanique suffisante :	<input checked="" type="checkbox"/> Oui <input type="checkbox"/> Non

<input checked="" type="checkbox"/> Vapeurs toxiques :	Risque de formation et émanation de H2S dans la fosse septique.
<input checked="" type="checkbox"/> Déficience d'oxygène :	Risque d'apport d'air insuffisant lors de travaux dans la fosse septique. Risque d'intoxication au monoxyde de carbone (CO) lors de travaux (ex : soudure)
<input type="checkbox"/> Fumée ou poussières :	N/A
<input checked="" type="checkbox"/> Agents biologiques :	Eaux usées susceptibles de contenir divers virus et bactéries
<input type="checkbox"/> Bruit / radiations :	N/A
<input checked="" type="checkbox"/> Risque de chute (hauteur) :	Ouvertures au niveau du sol
<input type="checkbox"/> Pièces mobiles :	N/A
<input checked="" type="checkbox"/> Composantes électriques :	Pompes électriques
<input checked="" type="checkbox"/> Canalisation :	Eau sanitaire
<input type="checkbox"/> Écoulement libre :	N/A
<input checked="" type="checkbox"/> Ensevelissement / <u>noyade</u> :	Niveau d'eau contrôlé par des pompes

<input type="checkbox"/> Résidus chimiques/biologiques :	N/A
<input type="checkbox"/> Température extrême :	N/A
<input type="checkbox"/> Animaux / rongeurs :	N/A
<input type="checkbox"/> Sources d'inflammation :	N/A
Autres observations :	Ventiler le lieu avant toute entrée. Se référer à la fiche d'évaluation des risques de l'espace clos #1.

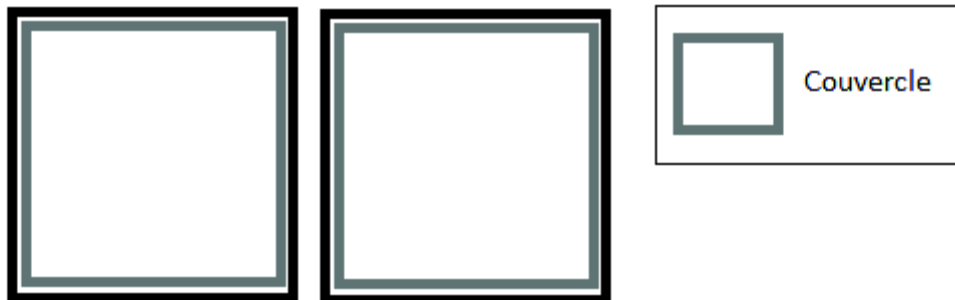
Volume de l'espace (m³) :	Hauteur ± 3 mètres	Dimensions de l'accès #1 (mm):	750 x 750
Superficie au sol (m²) :	S.O.	Dimensions de l'accès #2 (mm):	750 x 750
Ventilation naturelle suffisante :	<input type="checkbox"/> Oui <input checked="" type="checkbox"/> Non	Ventilation mécanique suffisante :	<input checked="" type="checkbox"/> Oui <input type="checkbox"/> Non

Croquis du lieu (Localiser les accès, les matériaux et les principales composantes)

<input type="checkbox"/> Atmosphère explosif :	N/A
<input checked="" type="checkbox"/> Vapeurs toxiques :	Risque d'émanation de H2S dans la fosse.

<input checked="" type="checkbox"/> Déficiencia d'oxygène :	Risque d'apport d'air insuffisant lors de travaux dans la fosse septique. Risque d'intoxication au monoxyde de carbone (CO) lors de certains travaux.
<input type="checkbox"/> Fumée ou poussières :	N/A
<input checked="" type="checkbox"/> Agents biologiques :	Milieu propice à la prolifération de bactéries et à la présence de moisissures
<input type="checkbox"/> Bruit / radiations :	N/A
<input checked="" type="checkbox"/> Risque de chute (hauteur) :	Ouvertures au niveau du sol
<input type="checkbox"/> Pièces mobiles :	N/A
<input type="checkbox"/> Composantes électriques :	Pompes électriques
<input type="checkbox"/> Canalisation :	N/A
<input type="checkbox"/> Écoulement libre :	N/A
<input checked="" type="checkbox"/> Ensevelissement / noyade :	Niveau d'eau contrôlé par des pompes
<input type="checkbox"/> Résidus chimiques/biologiques :	N/A
<input type="checkbox"/> Température extrême :	N/A

<input type="checkbox"/> Animaux / rongeurs :	N/A
<input type="checkbox"/> Sources d'inflammation :	N/A
Autres observations :	Ventiler le lieu avant toute entrée. Se référer à la fiche d'évaluation des risques de l'espace clos #2.

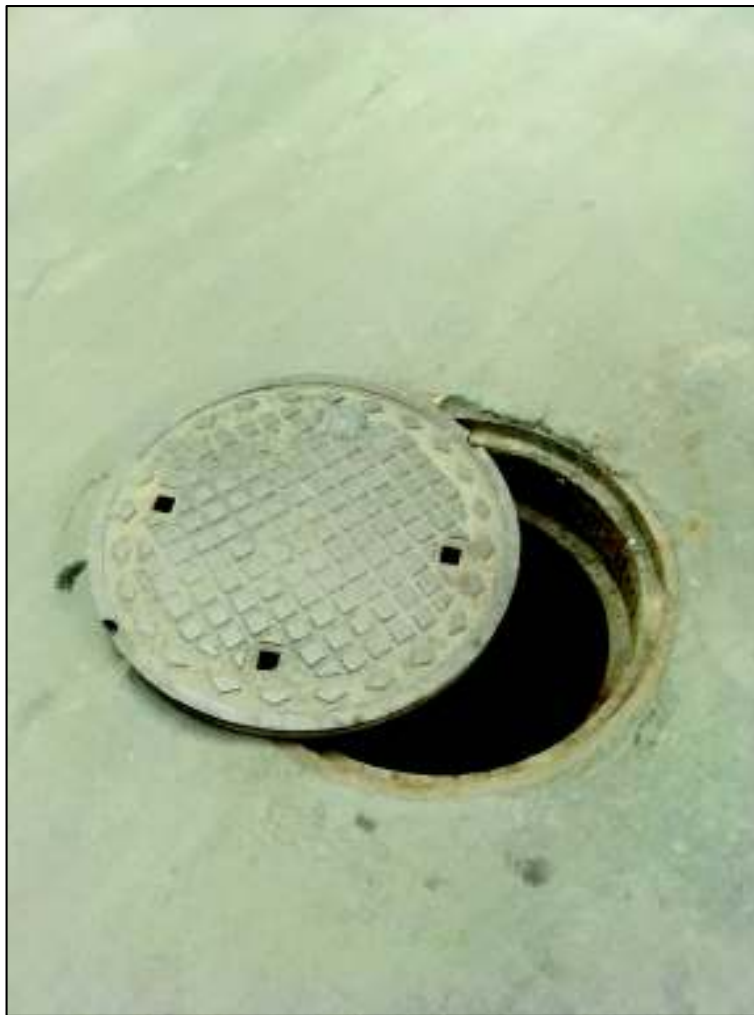
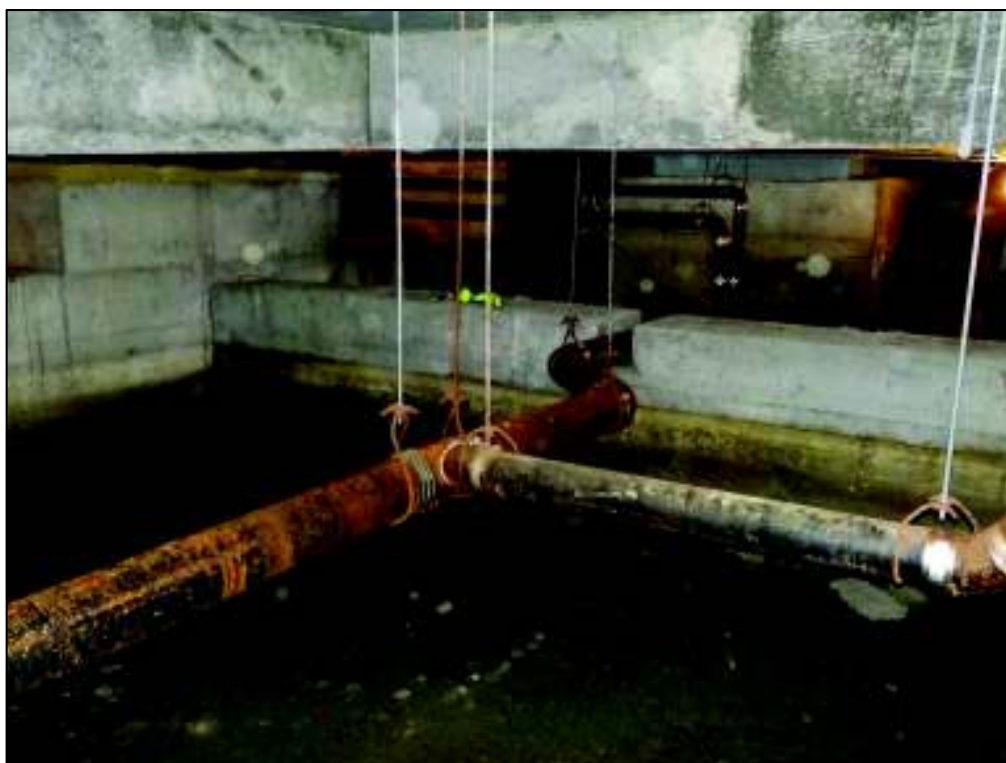
<input checked="" type="checkbox"/> Vapeurs toxiques :	Risque d'émanation de H2S dans la fosse.
<input checked="" type="checkbox"/> Déficience d'oxygène :	Risque d'apport d'air insuffisant lors de travaux dans la fosse septique. Risque d'intoxication au monoxyde de carbone (CO) lors de certains travaux.
<input type="checkbox"/> Fumée ou poussières :	N/A
<input checked="" type="checkbox"/> Agents biologiques :	Milieu propice à la prolifération de bactéries et à la présence de moisissures.
<input type="checkbox"/> Bruit / radiations :	N/A
<input checked="" type="checkbox"/> Risque de chute (hauteur) :	Ouvertures au niveau du sol
<input type="checkbox"/> Pièces mobiles :	N/A
<input type="checkbox"/> Composantes électriques :	N/A
<input type="checkbox"/> Canalisation :	N/A
<input type="checkbox"/> Écoulement libre :	N/A
<input checked="" type="checkbox"/> Ensevelissement / noyade :	Niveau d'eau contrôlé par des pompes

<input type="checkbox"/> Résidus chimiques/biologiques :	N/A
<input type="checkbox"/> Température extrême :	N/A
<input type="checkbox"/> Animaux / rongeurs :	N/A
<input type="checkbox"/> Sources d'inflammation :	N/A
Autres observations :	Accès situé dans l'aire de circulation des véhicules. Selon la nature des travaux, l'espace doit être ventilé. Se référer à la fiche d'évaluation des risques de l'espace clos #3.

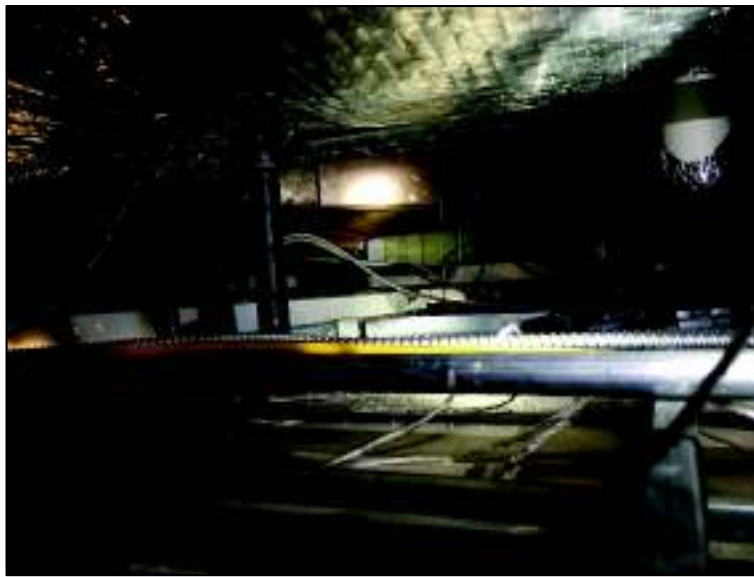
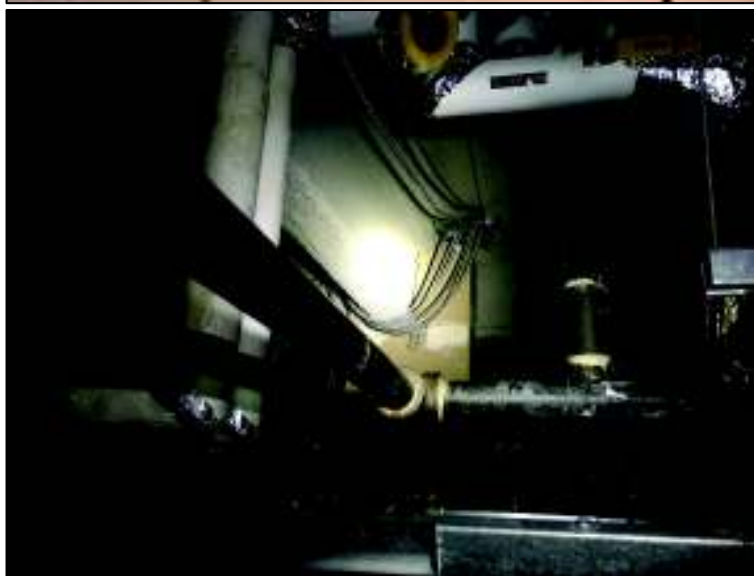
Volume de l'espace (m³) :	S.O.	Dimensions de l'accès #1 (mm):	940 x 2010
Superficie au sol (m²) :	S.O.	Dimensions de l'accès #2 (mm):	S.O.
Ventilation naturelle suffisante :	<input checked="" type="checkbox"/> Oui <input type="checkbox"/> Non	Ventilation mécanique suffisante :	<input type="checkbox"/> Oui <input checked="" type="checkbox"/> Non
Croquis du lieu (Localiser les accès, les matériaux et les principales composantes)			
S.O.			
<input type="checkbox"/> Atmosphère explosif :	N/A		
<input checked="" type="checkbox"/> Vapeurs toxiques :	Voir fiche des données de sécurité du produit réfrigérant utilisé 404 A.		
<input type="checkbox"/> Déficiencia d'oxygène :	N/A		
<input type="checkbox"/> Fumée ou poussières :	N/A		
<input type="checkbox"/> Agents biologiques :	N/A		
<input type="checkbox"/> Bruit / radiations :	N/A		
<input checked="" type="checkbox"/> Risque de chute (hauteur) :	Trappe d'accès située au plafond.

<input type="checkbox"/> Pièces mobiles :	N/A
<input checked="" type="checkbox"/> Composantes électriques :	Câblage électrique et compresseur.
<input checked="" type="checkbox"/> Canalisation :	Réfrigération.
<input type="checkbox"/> Écoulement libre :	N/A
<input type="checkbox"/> Ensevelissement / noyade :	N/A
<input type="checkbox"/> Résidus chimiques/biologiques :	N/A
<input checked="" type="checkbox"/> Température extrême :	Risques d'engelure, tuyauterie froides. Chambre # 12, T° = 3°C / Chambre # 14, T° = -25°C / Chambre # 10, T° = 3°C
<input type="checkbox"/> Animaux / rongeurs :	N/A
<input type="checkbox"/> Sources d'inflammation :	N/A
Autres observations :	Le compteur d'eau est accessible à partir de la trappe. Aucune entrée complète dans l'entre plafond n'est nécessaire. Se référer à la fiche d'évaluation des risques de l'espace clos #4.
