PROJET : TPSGC – OACI Modernisation des contrôleurs d’ascenseurs
Référence : R.090928.001
N/D : 180208

ADDENDA N° A-01

Projet : OACI Modernisation des Contrôleurs d'Ascenseurs

Étude d'identification des espaces clos Immeuble situé au 999, boulevard Robert-Bourassa à Montréal (Québec)

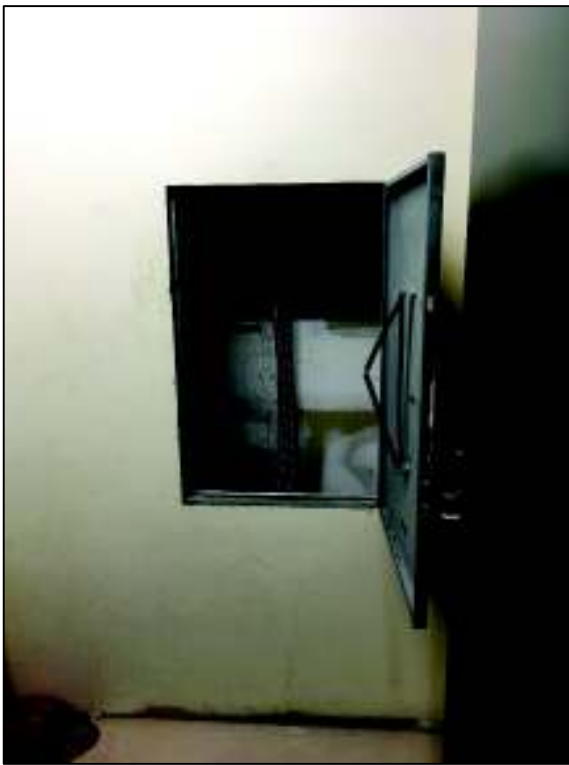
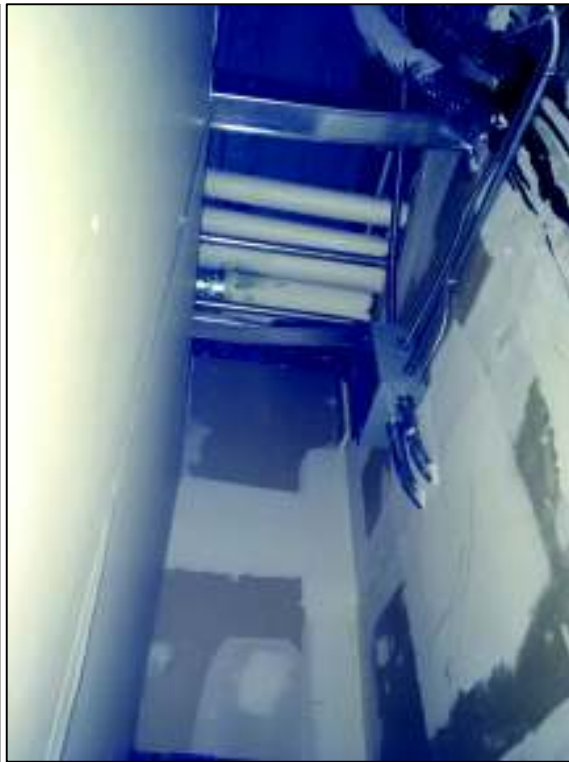
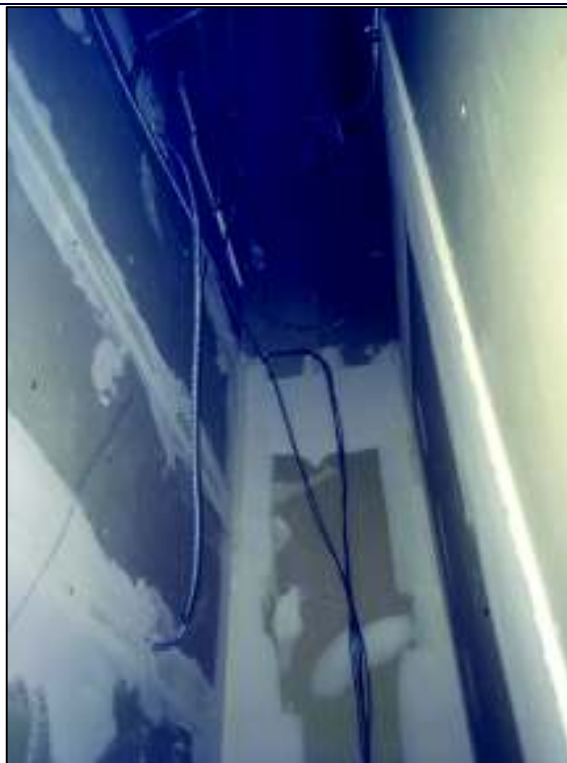
Adresse :	999 Boulevard Robert-Bourassa, Montréal, QC H3C 5J9		
Espace no.	11	Date de l'inspection :	2017-02-24
Numéro de local :		Nom de l'inspecteur :	PATRICK GUIMOND
Description :	Lieu d'accès pour le filage électrique et de télécommunication		
Localisation :	1 ^{er} étage, Niveau 1

Volume de l'espace (m³) :	S.O.	Dimensions de l'accès #1 (mm):	700 x 600
Superficie au sol (m²) :	S.O.	Dimensions de l'accès #2 (mm):	S.O.
Ventilation naturelle suffisante :	<input checked="" type="checkbox"/> Oui <input type="checkbox"/> Non	Ventilation mécanique suffisante :	<input type="checkbox"/> Oui <input checked="" type="checkbox"/> Non

Localisation des équipements et fils électriques

<input type="checkbox"/> Atmosphère explosif :	N/A
<input type="checkbox"/> Vapeurs toxiques :	N/A
<input type="checkbox"/> Déficience d'oxygène :	N/A
<input type="checkbox"/> Fumée ou poussières :	N/A
<input type="checkbox"/> Agents biologiques :	N/A
<input type="checkbox"/> Bruit / radiations :	N/A
<input type="checkbox"/> Risque de chute (hauteur) :	N/A
<input type="checkbox"/> Pièces mobiles :	N/A
<input checked="" type="checkbox"/> Composantes électriques :	Fils et boîte de jonction
<input type="checkbox"/> Canalisation :	N/A
<input type="checkbox"/> Écoulement libre :	N/A
<input type="checkbox"/> Ensevelissement / noyade :	N/A
<input type="checkbox"/> Résidus chimiques/biologiques :	N/A
<input type="checkbox"/> Température extrême :	N/A
<input type="checkbox"/> Animaux / rongeurs :	N/A
<input type="checkbox"/> Sources d'inflammation :	N/A
Autres observations :	Risques contrôlés par la maîtrise des énergies dangereuses, se référer à la procédure de cadenassage et à la fiche d'évaluation des risques de l'espace clos #5.

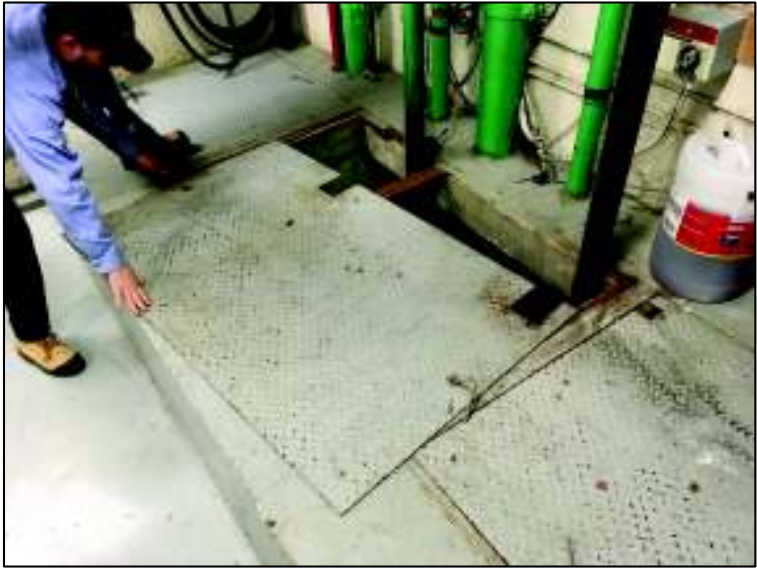
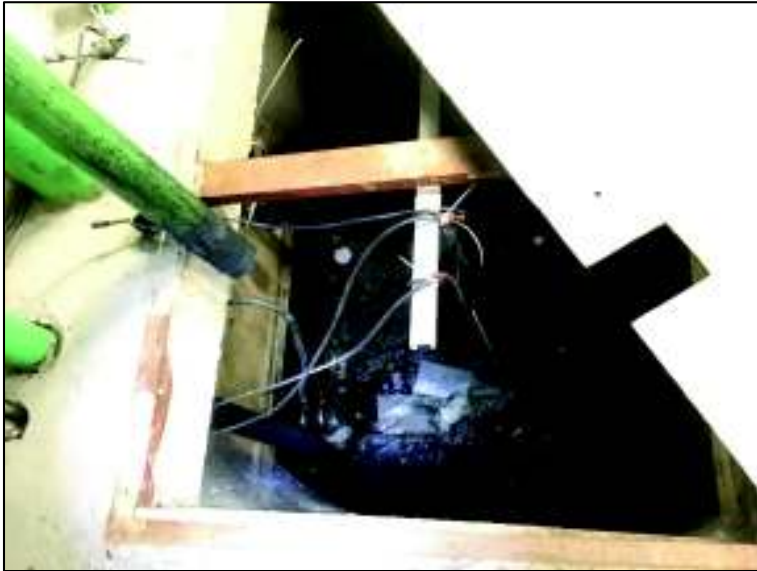
Immeuble : 999 Boulevard Robert-Bourassa, Montréal (Québec) Date de mise à jour de l'évaluation : 23 mars 2017 Évaluation effectuée par : Patrick Guimond (Englobe)				
Ec-no.	Type de sauvetage	Localisation	Description	Caractéristiques de l'espace : Contenu : Pompe d'évacuation des eaux Caractéristiques des ouvertures : Nombre : 1 Dimensions : 1580 mm x 990 mm Profondeur de la fosse : approximativement 3 mètres
				Risques potentiels
1	Extérieur à l'aide d'un trépied treuil ou intérieur par une équipe d'ambulanciers paramédicaux.	Niveau A	3 puits de collecte des eaux sanitaires (puisard)	Mesures préventives et/ou correctives à prendre

Chimiques : <ul style="list-style-type: none"> • Insuffisance en oxygène • Présence de gaz toxiques

<ul style="list-style-type: none"> • Travailleurs et surveillant qualifiés et habilités à identifier les risques du travail en espace clos • Consulter les fiches signalétiques pour tous produits utilisés lors des travaux. <p>En conformité avec les articles 302, 306 et 307 du RSST :</p> <ul style="list-style-type: none"> • Faire une évaluation de la qualité de l'air à différentes hauteurs à l'aide d'un détecteur 4 gaz avant l'entrée. • Faire le relevé en continu à l'aide d'un appareil 4 gaz porté par le travailleur. • Ventiler l'espace clos avant et pendant la durée des travaux si les paramètres suivants ne sont pas respectés : <ol style="list-style-type: none"> 1. concentration d'oxygène supérieure ou égale à 19,5% et inférieure ou égale à 23%; 2. concentration de gaz ou de vapeurs inflammables inférieure ou égale à 10% de la limite inférieure d'explosion;

3. concentration en sulfure d'hydrogène (H ₂ S) inférieure à 15 ppm.
	Physiques : • Chute de personne ou d'objets	<ul style="list-style-type: none"> • Mettre en place un périmètre de sécurité autour de la zone de travaux. • Utilisation d'une échelle ou port du harnais relié à un dispositif d'arrêt de chute.
	Biologiques : • Présence d'eau stagnante risque de prolifération bactérienne, de développement de moisissures et présence possible de rongeurs.	<ul style="list-style-type: none"> • Porter les équipements de protection individuelle adaptés comprenant un survêtement, des gants, des couvre-chaussures, un masque de protection respiratoire avec filtre de protection contre les bioaérosols et des lunettes de sécurité.
	Sécurité : • Risque de noyade	<ul style="list-style-type: none"> • Utiliser une procédure de suivi du niveau d'eau, évacuer l'espace clos en cas de hausse imprévue. • Au besoin, utiliser une pompe afin de maintenir la hauteur d'eau à un niveau sécuritaire pour la tenue des travaux.

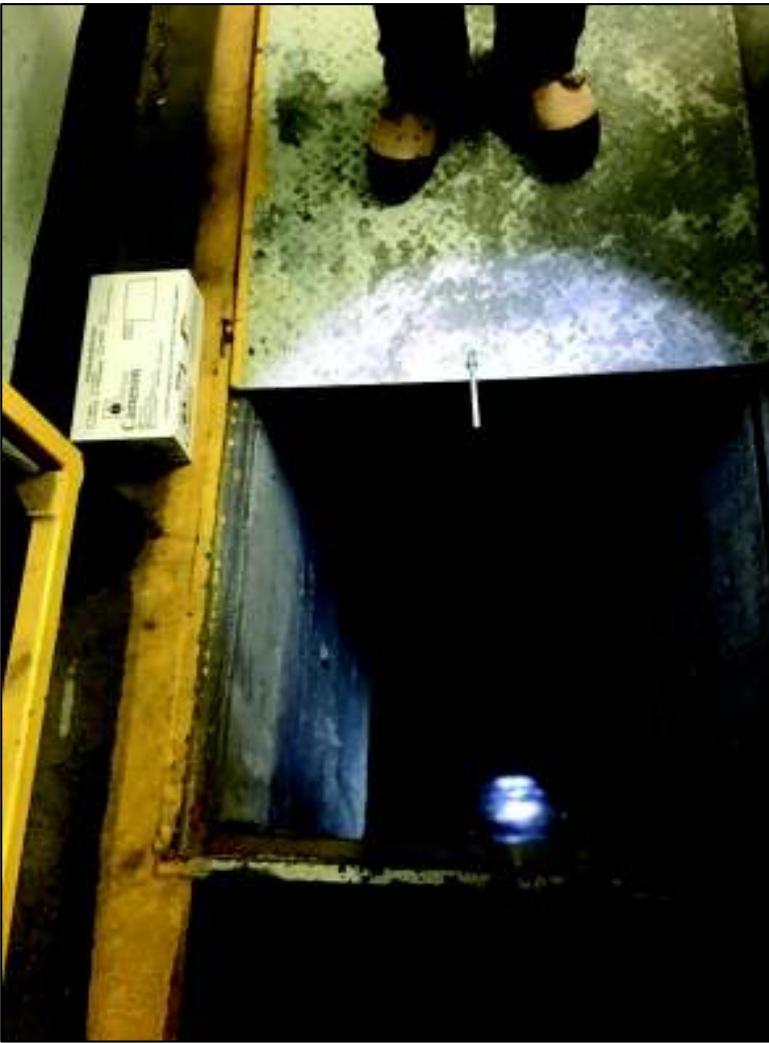
Immeuble : 999 Boulevard Robert-Bourassa, Montréal (Québec) Date de mise à jour de l'évaluation : 23 mars 2017 Évaluation effectuée par : Patrick Guimond (Englobe)				
Ec-no.	Sauvetage	Localisation	Description	Caractéristiques de l'espace : Contenu : Pompe d'évacuation des eaux Caractéristiques des ouvertures : Nombre : 2 Dimensions : 750 mm X 750 mm Profondeur du puits : approximativement 4 mètres
2	Extérieur à l'aide d'un trépied treuil ou intérieur par une équipe d'ambulanciers paramédicaux	Case de stationnement 31 au niveau sous-sol.	Puisards	Risques potentiels Mesures préventives et/ou correctives à prendre

Chimiques : <ul style="list-style-type: none"> • Insuffisance en oxygène • Présence de gaz toxiques • Atmosphère explosif ou inflammable
				<ul style="list-style-type: none"> • Travailleurs et surveillant qualifiés et habilités à identifier les risques du travail en espace clos • Consulter les fiches signalétiques pour tous produits utilisés lors des travaux. <p>En conformité avec les articles 302, 306 et 307 du RSST :</p> <ul style="list-style-type: none"> • Faire une évaluation de la qualité de l'air à différentes hauteurs à l'aide d'un détecteur 4 gaz avant l'entrée. • Faire le relevé en continu à l'aide d'un appareil 4 gaz porté par le travailleur. • Ventiler l'espace clos avant et pendant la durée des travaux si les paramètres suivants ne sont pas respectés : <ol style="list-style-type: none"> 1. concentration d'oxygène supérieure ou égale à 19,5% et inférieure ou égale à 23%; 2. concentration de gaz ou de vapeurs inflammables inférieure ou égale à 10% de la limite inférieure d'explosion;

3. concentration en sulfure d'hydrogène (H ₂ S) inférieure à 15 ppm.
	Physiques : <ul style="list-style-type: none"> • Chute de personne ou d'objets • Heurt par un véhicule 	<ul style="list-style-type: none"> • Mettre en place un périmètre de sécurité autour de la zone de travaux. • Utilisation d'une échelle ou port du harnais relié à un dispositif d'arrêt de chute.
	Biologiques : <ul style="list-style-type: none"> • Présence d'eau stagnante risque de prolifération bactérienne, de développement de moisissures et présence possible de rongeurs. 	<ul style="list-style-type: none"> • Porter les équipements de protection individuelle adaptés comprenant un survêtement, des gants, des couvres chaussures, un masque de protection respiratoire avec filtre de protection contre les bioaérosols et des lunettes de sécurité.
	Sécurité : <ul style="list-style-type: none"> • Risque de noyade 	<ul style="list-style-type: none"> • Utiliser une procédure de suivi du niveau d'eau, évacuer l'espace clos en cas de hausse imprévue. • Au besoin, utiliser une pompe afin de maintenir la hauteur d'eau à un niveau sécuritaire pour la tenue des travaux.

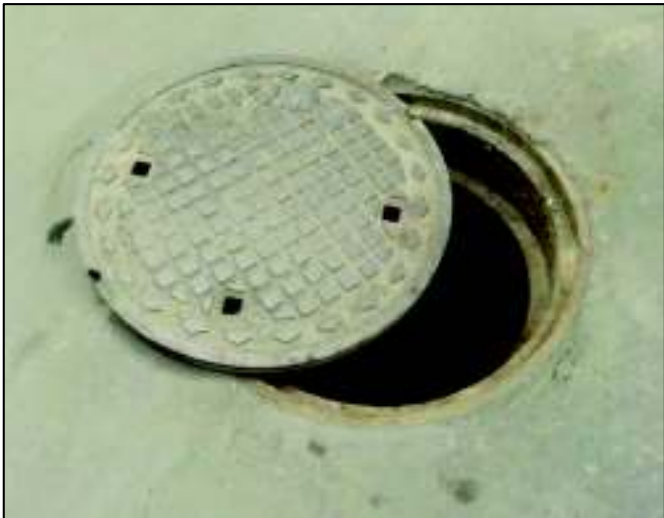
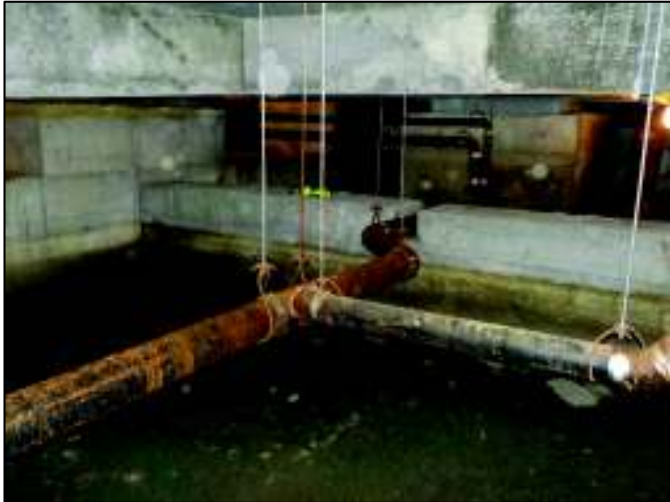
<p>Immeuble : 999 Boulevard Robert-Bourassa, Montréal (Québec) Date de mise à jour de l'évaluation : 23 Mars 2017 Évaluation effectuée par : Patrick Guimond (Englobe)</p>					
Ec-no.	Type de sauvetage	Localisation	Description	Caractéristiques de l'espace : Contenu : vide sanitaire Dimensions : hauteur \pm 3 mètres Plusieurs chambres reliées par des ouvertures murales Caractéristiques des ouvertures : Nombre : 1 Dimensions : 780 mm de diamètre Profondeur du puits : approximativement 3 mètres	
3	Extérieur à l'aide d'un trépied treuil ou intérieur par une équipe d'ambulanciers paramédicaux	Face aux cases 30 et 31 du stationnement au niveau sous-sol	Vide sanitaire	Risques potentiels	Mesures préventives et/ou correctives à prendre

Chimiques : <ul style="list-style-type: none"> • Insuffisance en oxygène • Présence de gaz toxiques • Atmosphère explosif ou inflammable 	<ul style="list-style-type: none"> • Travailleurs et surveillant qualifiés et habilités à identifier les risques du travail en espace clos • Consulter les fiches signalétiques pour tous produits utilisés lors des travaux. <p>En conformité avec les articles 302, 306 et 307 du RSST :</p> <ul style="list-style-type: none"> • Faire une évaluation de la qualité de l'air à différentes hauteurs à l'aide d'un détecteur 4 gaz avant l'entrée. • Faire le relevé en continu à l'aide d'un appareil 4 gaz porté par le travailleur. • Ventiler l'espace clos avant et pendant la durée des travaux si les paramètres suivants ne sont pas respectés : <ol style="list-style-type: none"> 1. concentration d'oxygène supérieure ou égale à 19,5% et inférieure ou égale à 23%; 2. concentration de gaz ou de vapeurs inflammables inférieure ou égale à

<p>10% de la limite inférieure d'explosion;</p> <p>3. concentration en sulfure d'hydrogène (H₂S) inférieure à 15 ppm.</p>
	<p>Physiques :</p> <ul style="list-style-type: none"> • Chute de personne ou d'objets • Heurt par un véhicule 	<ul style="list-style-type: none"> • Mettre en place un périmètre de sécurité autour de la zone de travaux. • Utilisation d'une échelle ou port du harnais relié à un dispositif d'arrêt de chute.
	<p>Biologiques :</p> <ul style="list-style-type: none"> • Présence d'eau stagnante risque de prolifération bactérienne, de développement de moisissures et présence possible de rongeurs. 	<ul style="list-style-type: none"> • Porter les équipements de protection individuelle adaptés comprenant un survêtement, des gants, des couvres chaussures, un masque de protection respiratoire avec filtres de type P-100 et des lunettes de sécurité.
<p>Activités et tâches exercées dans l'espace clos : Entretien général et travaux d'expertises</p>

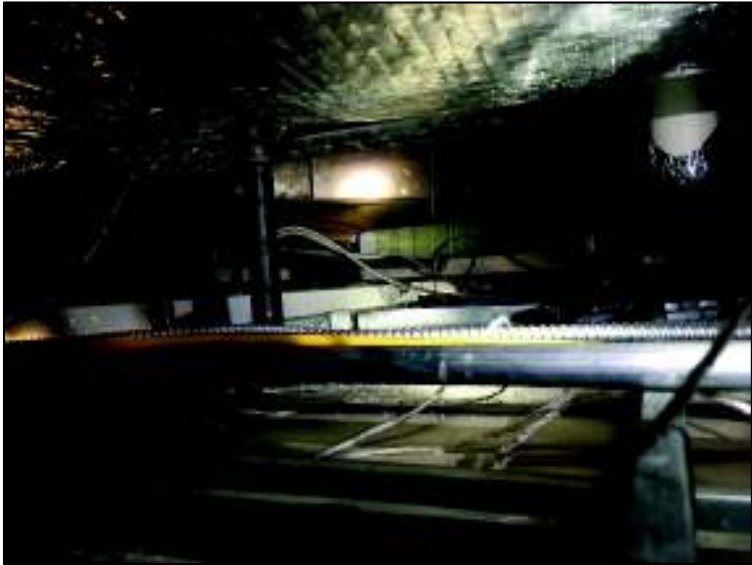
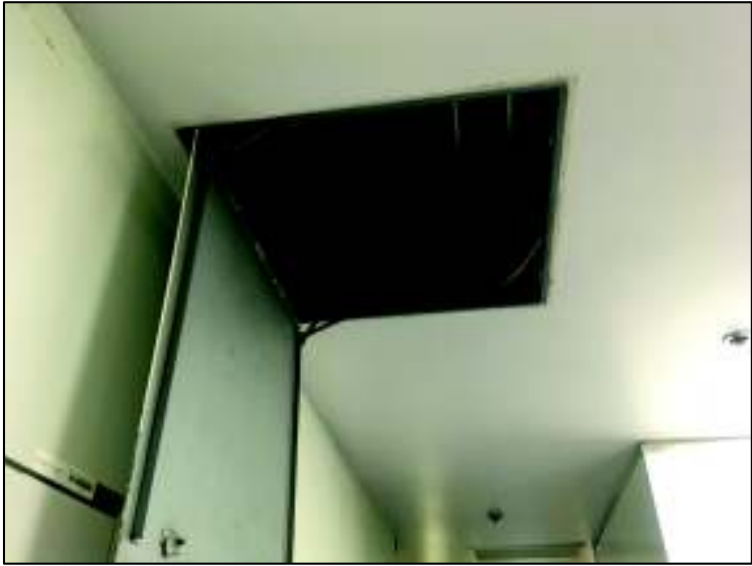
Immeuble : 999 Boulevard Robert-Bourassa, Montréal (Québec) Date de mise à jour de l'évaluation : 23 Mars 2017 Évaluation effectuée par : Patrick Guimond (Englobe)					
Ec-no.	Type de sauvetage	Localisation	Description	Caractéristiques de l'espace : Contenu : Conduites (électriques, eau, réfrigération) Dimensions : S.O. Caractéristiques des ouvertures : Nombre : 1 Dimensions : 940 x 2010 mm	
				Risques potentiels	Mesures préventives et/ou correctives à prendre
4	Intérieur par une équipe d'ambulanciers paramédicaux	5 ^e étage, Cuisine	Entre plafond	Chimiques : <ul style="list-style-type: none"> Présence de gaz toxiques 	<ul style="list-style-type: none"> Travailleurs et surveillant qualifiés et habilités à identifier les risques du travail en espace clos Consulter les fiches signalétiques pour tous produits utilisés lors des travaux. En conformité avec les articles 302, 306 et 307 du RSST : <ul style="list-style-type: none"> Faire une évaluation de la qualité de l'air à l'aide d'un détecteur 4 gaz avant l'entrée. Faire le relevé en continu à l'aide d'un appareil 4 gaz porté par le travailleur. Ventiler l'espace clos avant et pendant la durée des travaux si les paramètres suivants ne sont pas respectés : <ol style="list-style-type: none"> concentration d'oxygène supérieure ou égale à 19,5% et inférieure ou égale à 23%; concentration de gaz ou de vapeurs inflammables inférieure ou égale à 10% de la limite inférieure d'explosion;

Physiques :	<ul style="list-style-type: none"> Mettre en place un périmètre de sécurité

<ul style="list-style-type: none"> Chute de personne ou d'objets 	<p>autour de la zone de travaux.</p> <ul style="list-style-type: none"> Utilisation d'une échelle appropriée conforme à la norme CAN3-Z11-M81 et respect des conditions d'utilisation citées à l'article 26 du RSST.
	<p>Biologiques :</p> <ul style="list-style-type: none"> Présence d'eau stagnante risque de prolifération bactérienne, de développement de moisissures et présence possible de rongeurs. 	<ul style="list-style-type: none"> Porter les équipements de protection individuelle adaptés comprenant un survêtement, des gants, des couvres chaussures, un masque de protection respiratoire avec filtres de type P-100 et des lunettes de sécurité.
Activités et tâches exercées dans l'espace clos : Entretien général et travaux d'expertises		
Évaluation révisée par :

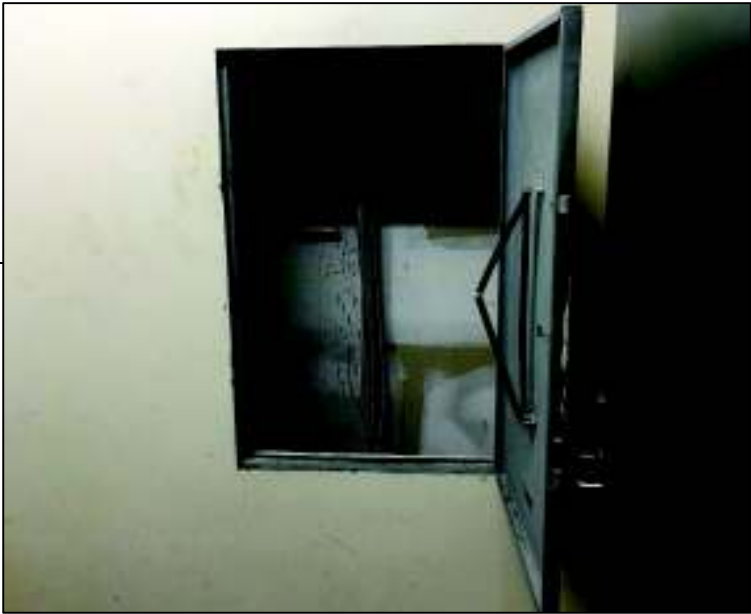
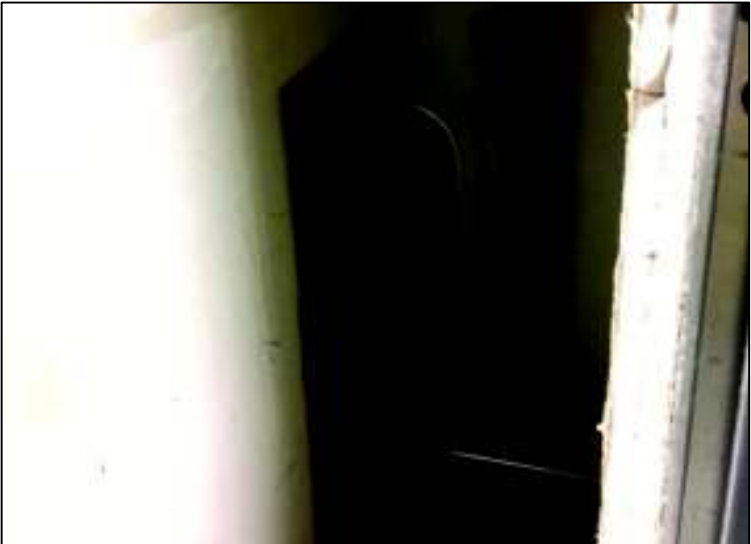
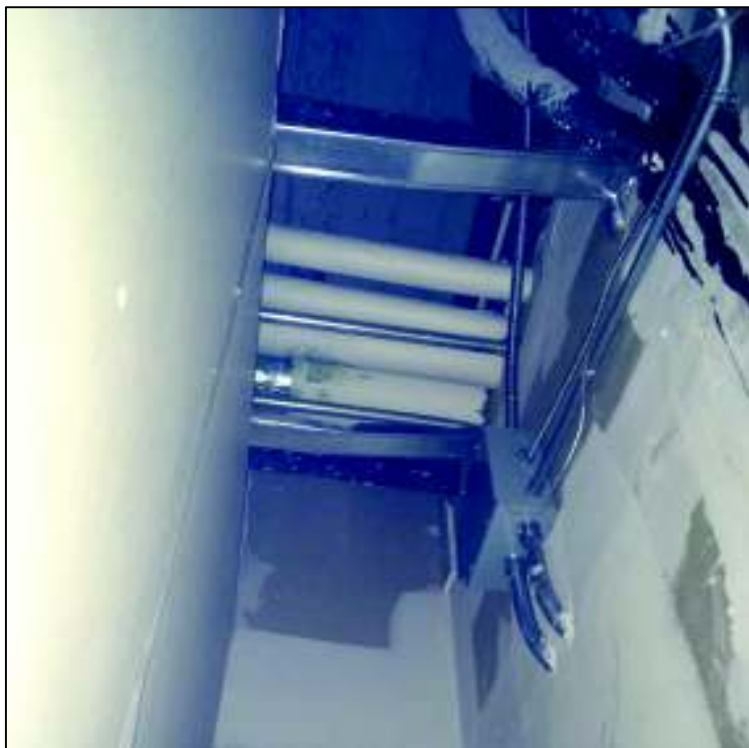
Immeuble : 999 Boulevard Robert-Bourassa, Montréal (Québec) Date de mise à jour de l'évaluation : 23 Mars 2017 Évaluation effectuée par : Patrick Guimond (Englobe)					
Ec-no.	Type de sauvetage	Localisation	Description	Caractéristiques de l'espace : Contenu : Cablage électriques et télécommunications, boîte de jonction. Dimensions : S.O. Caractéristiques des ouvertures : Nombre : 1 Dimensions : 700 x 600 mm	
				Risques potentiels	Mesures préventives et/ou correctives à prendre
5	Intérieur par une équipe d'ambulanciers paramédicaux	1 ^e étage	Entre murs, accès aux installations électriques.		<ul style="list-style-type: none"> Travailleurs et surveillant qualifiés et habilités à identifier les risques du travail en espace clos Consulter les fiches signalétiques pour tous produits utilisés lors des travaux.

Physiques : <ul style="list-style-type: none"> Électrisation ou électrocution. 	<ul style="list-style-type: none"> Mettre en place un périmètre de sécurité autour de la zone de travaux. Mettre en œuvre la procédure de maîtrise des énergies dangereuses et appliquer la procédure de cadenassage.
