REEMPLACEMENT DES TAPIS DE L'ÉDIFICE DE L'EST
DOCUMENTS D'APPEL D'OFFRES

REEMPLACEMENT DES TAPIS
DE L'ÉDIFICE DE L'EST

111 RUE WELLINGTON, OTTAWA, ON

PAGE COUVERTURE
RÉPERT., PLAN DU SITE,
PLAN REPÈRE ET
BORDEREAU DES TAPIS

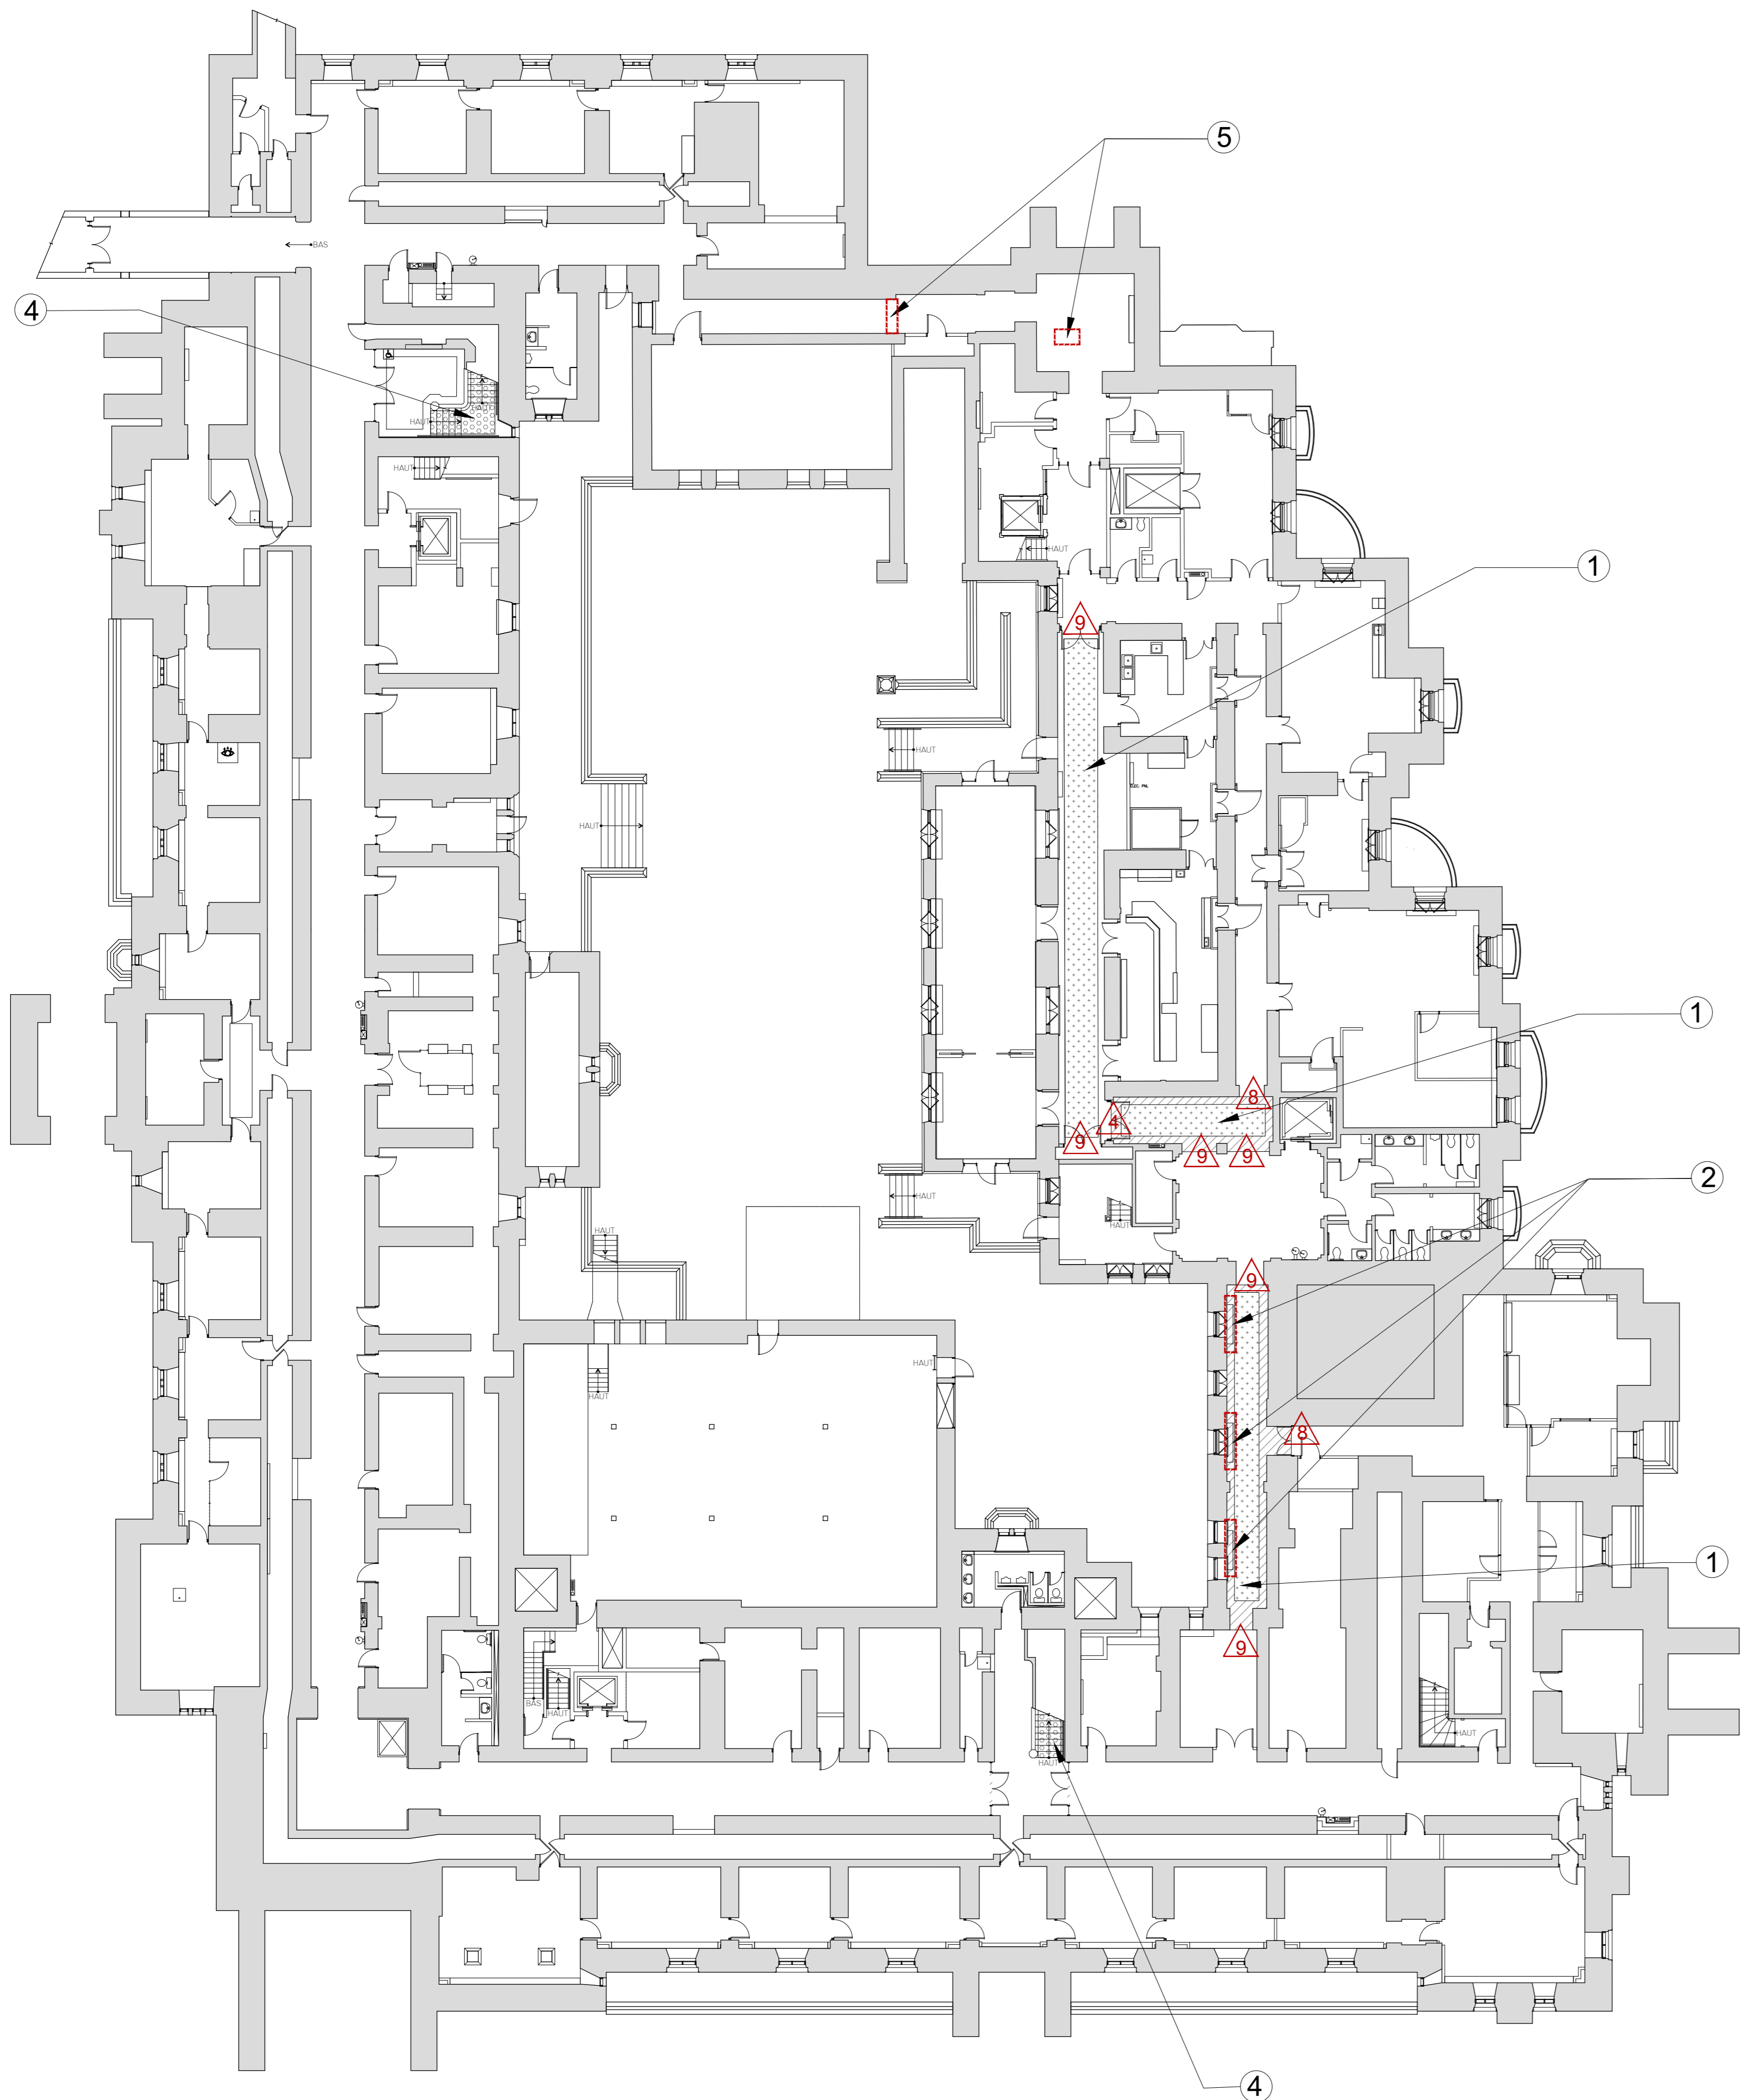
1 PLAN DES NOUVEAUX TAPIS DU SOUS-SOL
A1 1:200

- LE TAPIS EXISTANT, DOIT ÊTRE RETIRÉ ET REMPLACÉ AVEC LE NOUVEAU TYPE DE TAPIS CORRESPONDANT.
- LE COUVERT DU RADIATEUR DOIT ÊTRE ENLEVÉ TEMPORAIREMENT ET RANGÉ POUR LA DURÉE DES TRAVAUX ET ENSUITE INSTALLÉ DE NOUVEAU.
- PAS UTILISÉ.
- LE TAPIS D'ESCALIER EXISTANT, DOIT ÊTRE RETIRÉ ET REMPLACÉ AVEC LE NOUVEAU TYPE. LE MOTIF EN DIAMANT EXISTANT, DOIT ÊTRE RÉPLIQUÉ AVEC LE NOUVEAU TAPIS.
- RISQUE DE TRÉBUCHER DOIT ÊTRE RÉPARÉ
- LE TAPIS MÉRÉOLOGIQUE DOIT ÊTRE INSTALLÉ POUR SEPTEMBRE 2018
- LE TAPIS EXISTANT DOIT ÊTRE RETIRÉ. TUILES DESSOUS DOIT ÊTRE LAVÉES ET RESTERONS EXPOSÉES

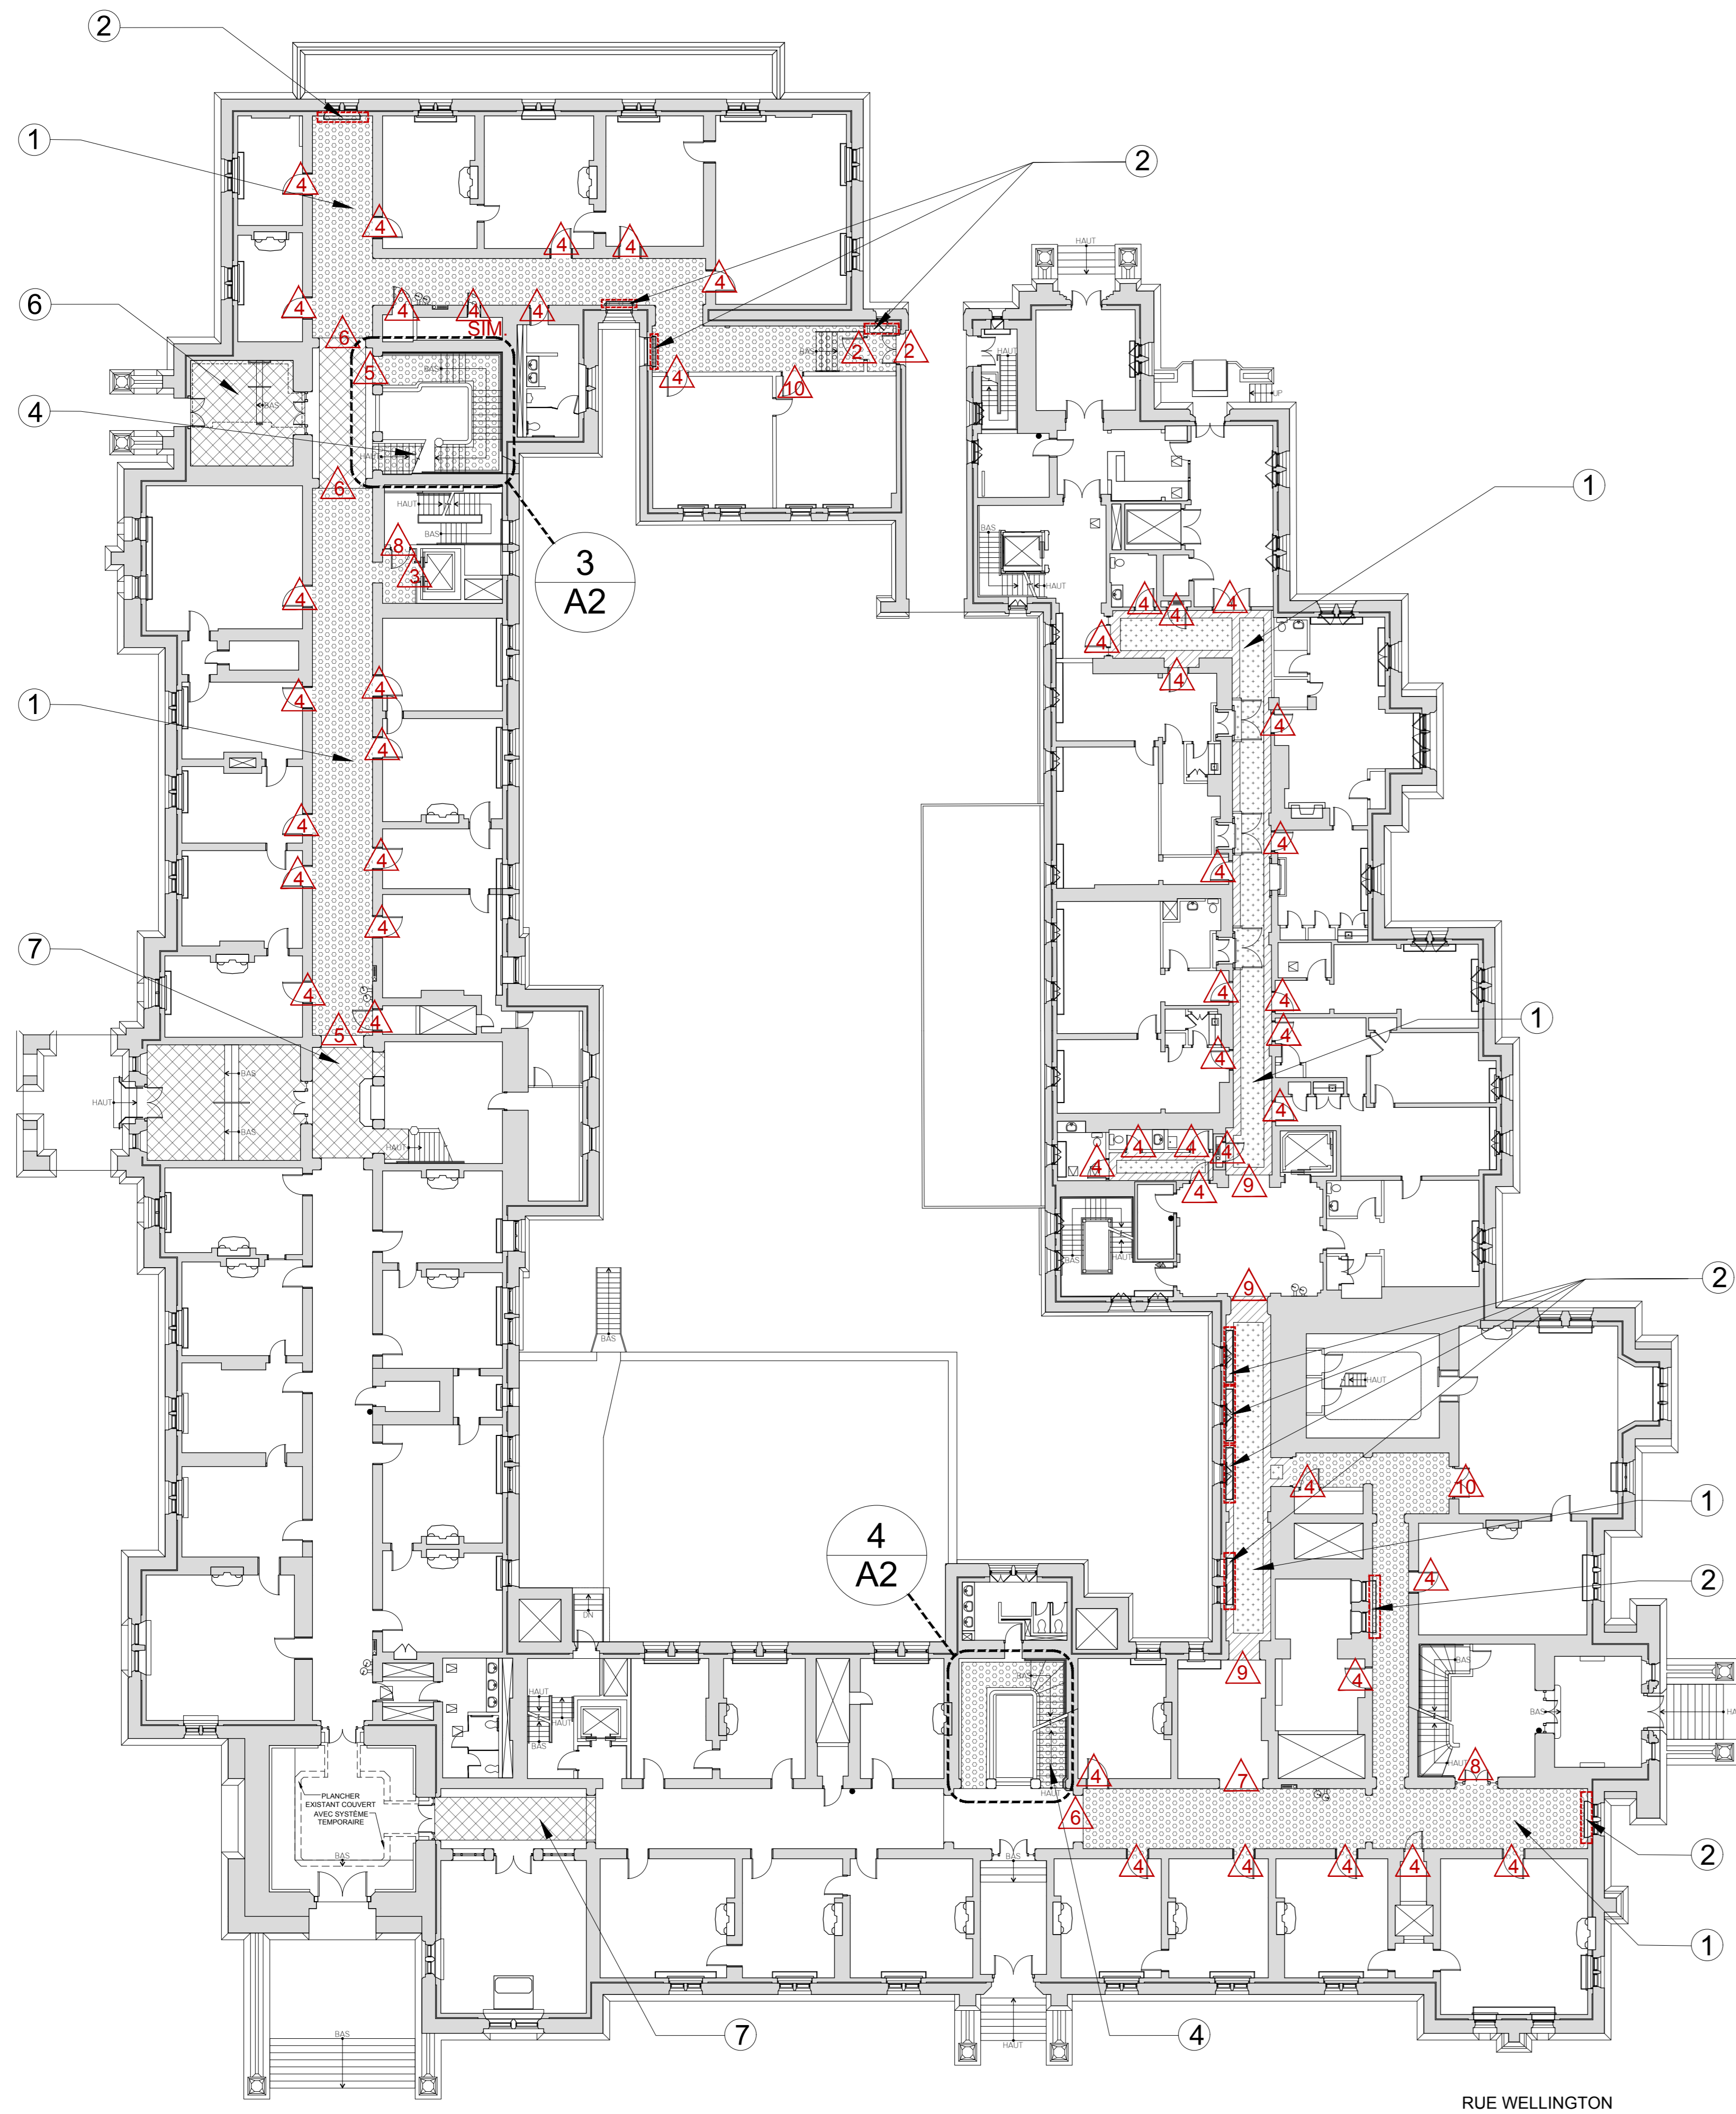
1 PLAN DES NOUVEAUX TAPIS DU REZ-DE-CHAUSÉE
A2 1:200

- LE TAPIS EXISTANT, DOIT ÊTRE RETIRÉ ET REMPLACÉ AVEC LE NOUVEAU TYPE DE TAPIS CORRESPONDANT.
- LE COUVERT DU RADIATEUR DOIT ÊTRE ENLEVÉ TEMPORAIREMENT ET RANGÉ POUR LA DURÉE DES TRAVAUX ET ENSUITE INSTALLÉ DE NOUVEAU.
- PAS UTILISÉ.
- LE TAPIS D'ESCALIER EXISTANT, DOIT ÊTRE RETIRÉ ET REMPLACÉ AVEC LE NOUVEAU TYPE. LE MOTIF EN DIAMANT EXISTANT, DOIT ÊTRE RÉPLIQUÉ AVEC LE NOUVEAU TAPIS.
- RISQUE DE TRÉBUCHER DOIT ÊTRE RÉPARÉ.
- LE TAPIS MÉTÉOLOGIQUE DOIT ÊTRE INSTALLÉ POUR SEPTEMBRE 2018.
- LE TAPIS EXISTANT DOIT ÊTRE RETIRÉ, TUILES DESSOUS DOIT ÊTRE LLEVÉS ET RESTERONS EXPOSÉS

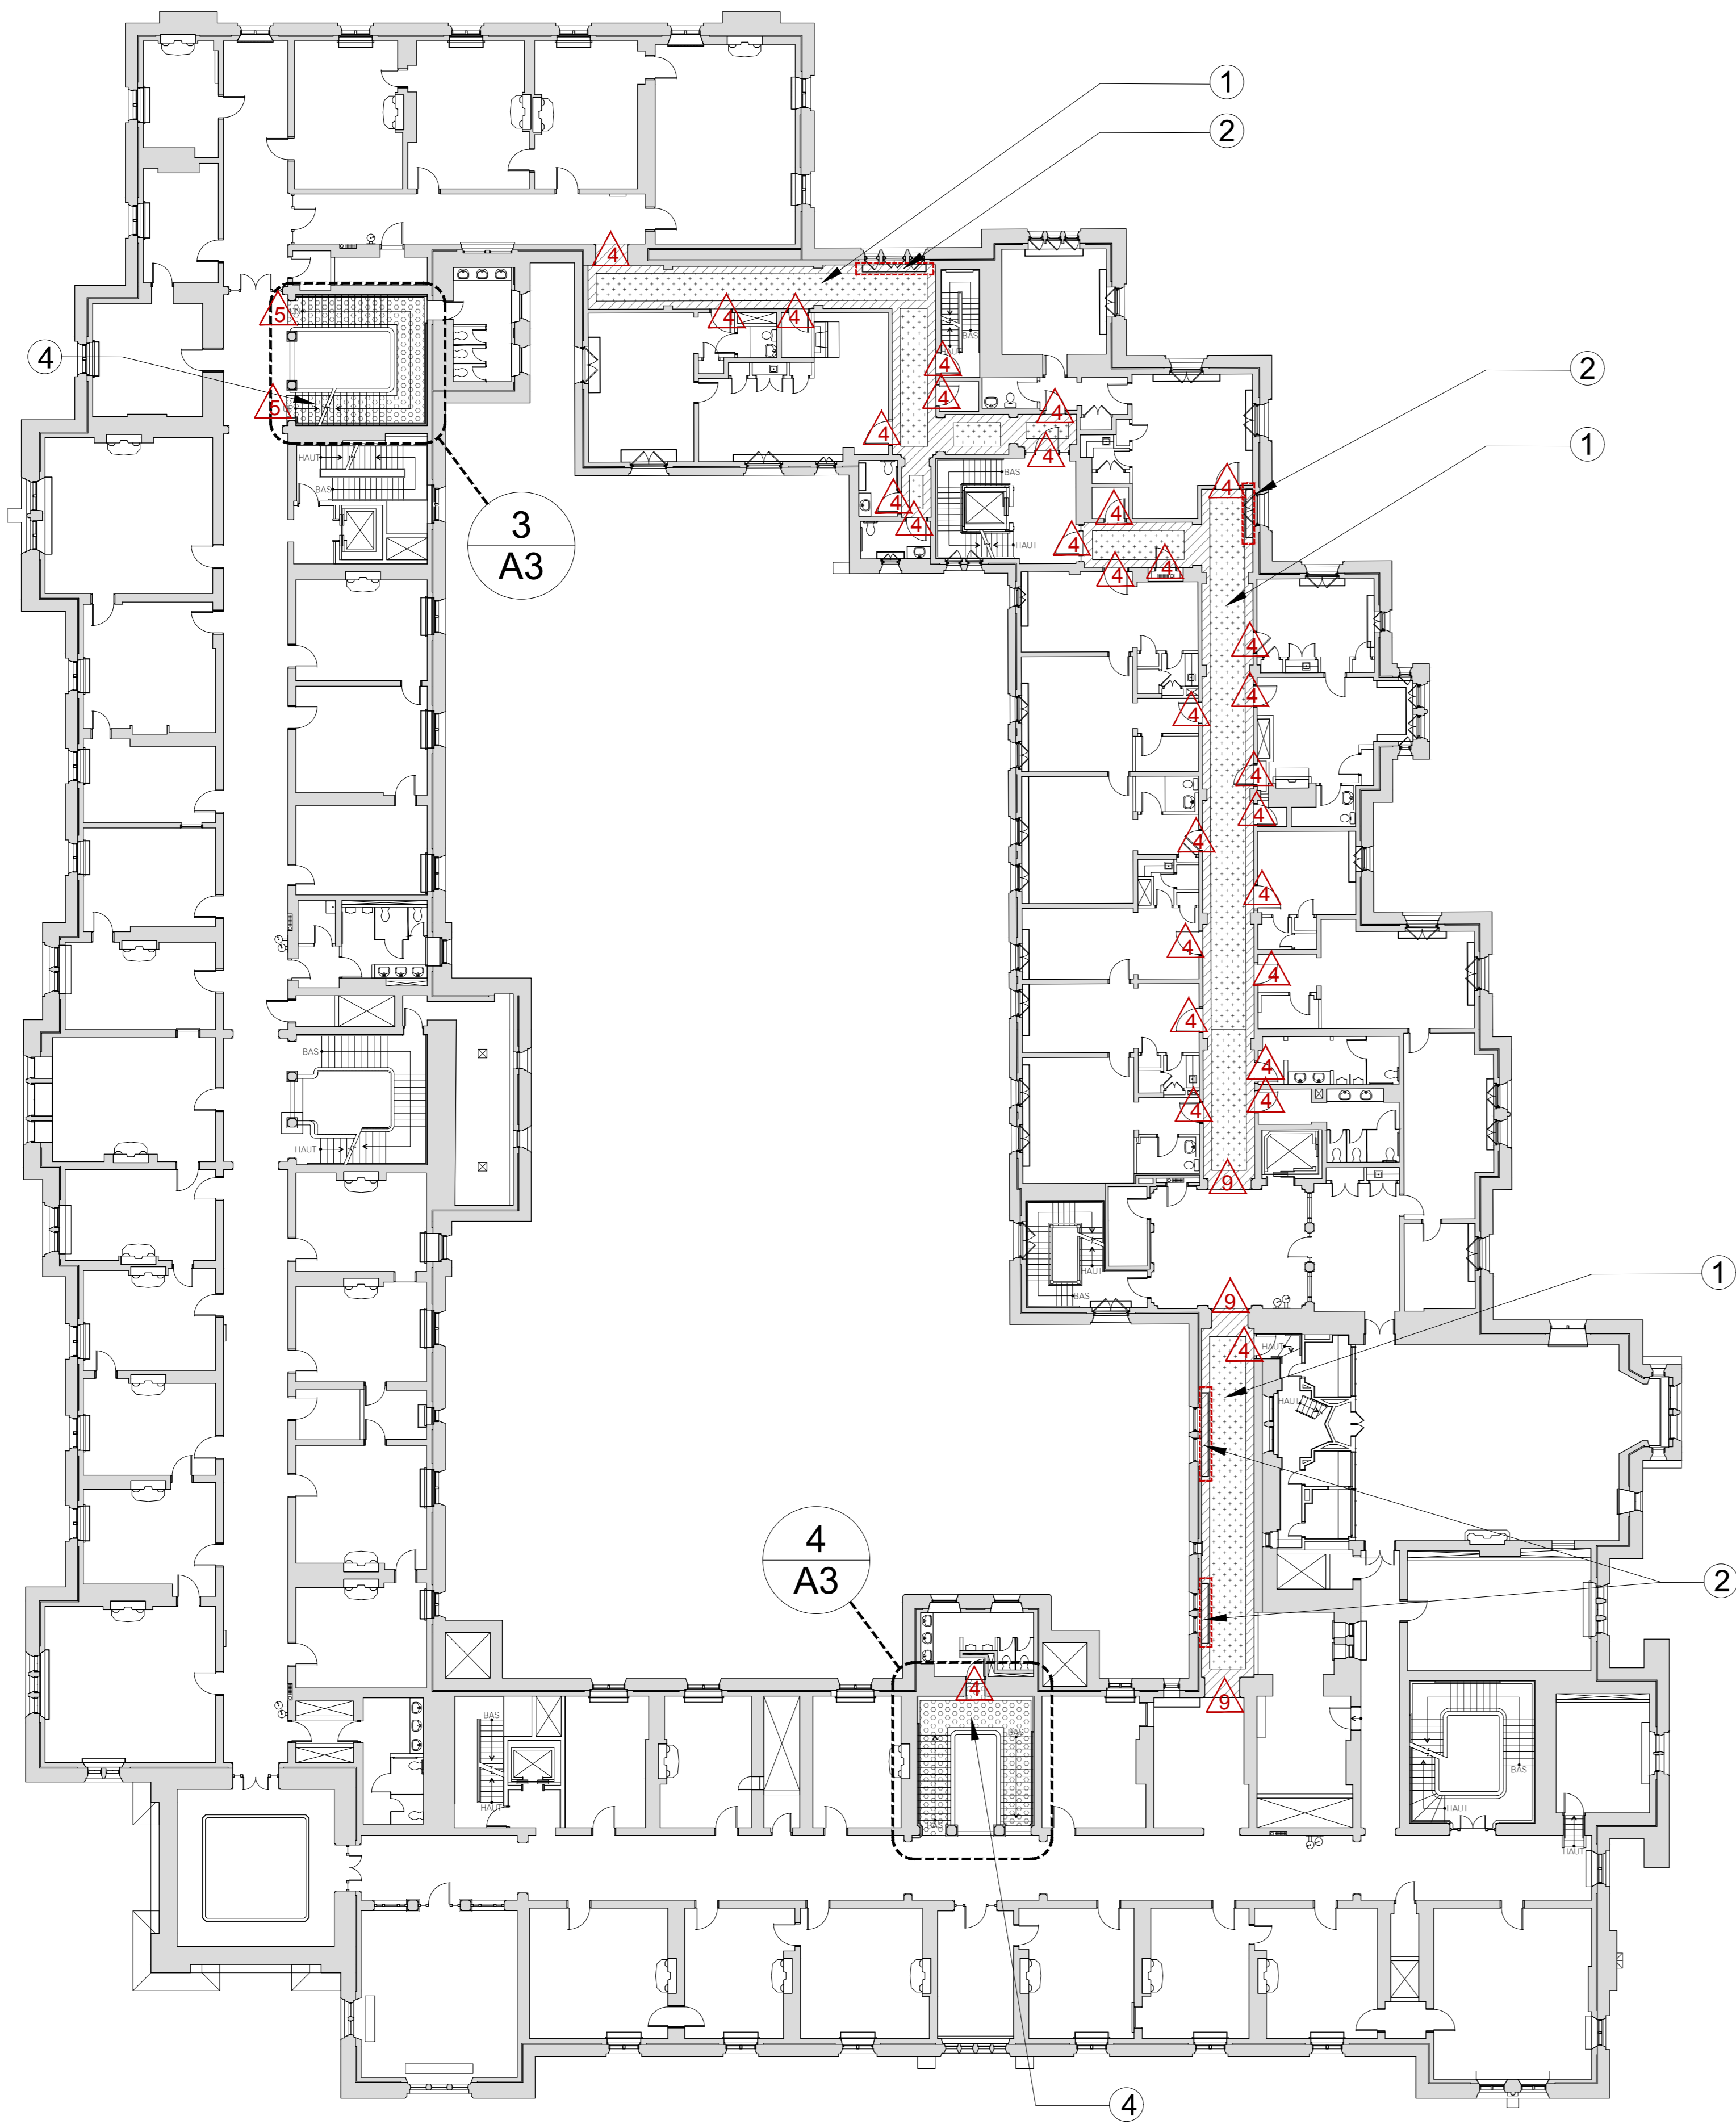
1 PLAN DES NOUVEAUX TAPIS DU 2^{iem} ÉTAGE
A3 1:200

- LE TAPIS EXISTANT, DOIT ÊTRE RETIRÉ ET REMPLACÉ AVEC LE NOUVEAU TYPE DE TAPIS CORRESPONDANT.
- LE COUVERT DU RADIATEUR DOIT ÊTRE ENLEVÉ TEMPORAIREMENT ET RANGÉ POUR LA DURÉE DES TRAVAUX ET ENSUITE INSTALLÉ DE NOUVEAU.
- PAS UTILISÉ.
- LE TAPIS D'ESCALIER EXISTANT, DOIT ÊTRE RETIRÉ ET REMPLACÉ AVEC LE NOUVEAU TYPE. LE MOTIF EN DIAMANT EXISTANT, DOIT ÊTRE RÉPLIQUÉ AVEC LE NOUVEAU TAPIS.
- RISQUE DE TRÉBUCHER DOIT ÊTRE RÉPARÉ
- LE TAPIS MÉRÉOLOGIQUE DOIT ÊTRE INSTALLÉ POUR SEPTEMBRE 2018
- LE TAPIS EXISTANT DOIT ÊTRE RETIRÉ. TUILES DESSOUS DOIT ÊTRE LAVÉES ET RESTERONS EXPOSÉES

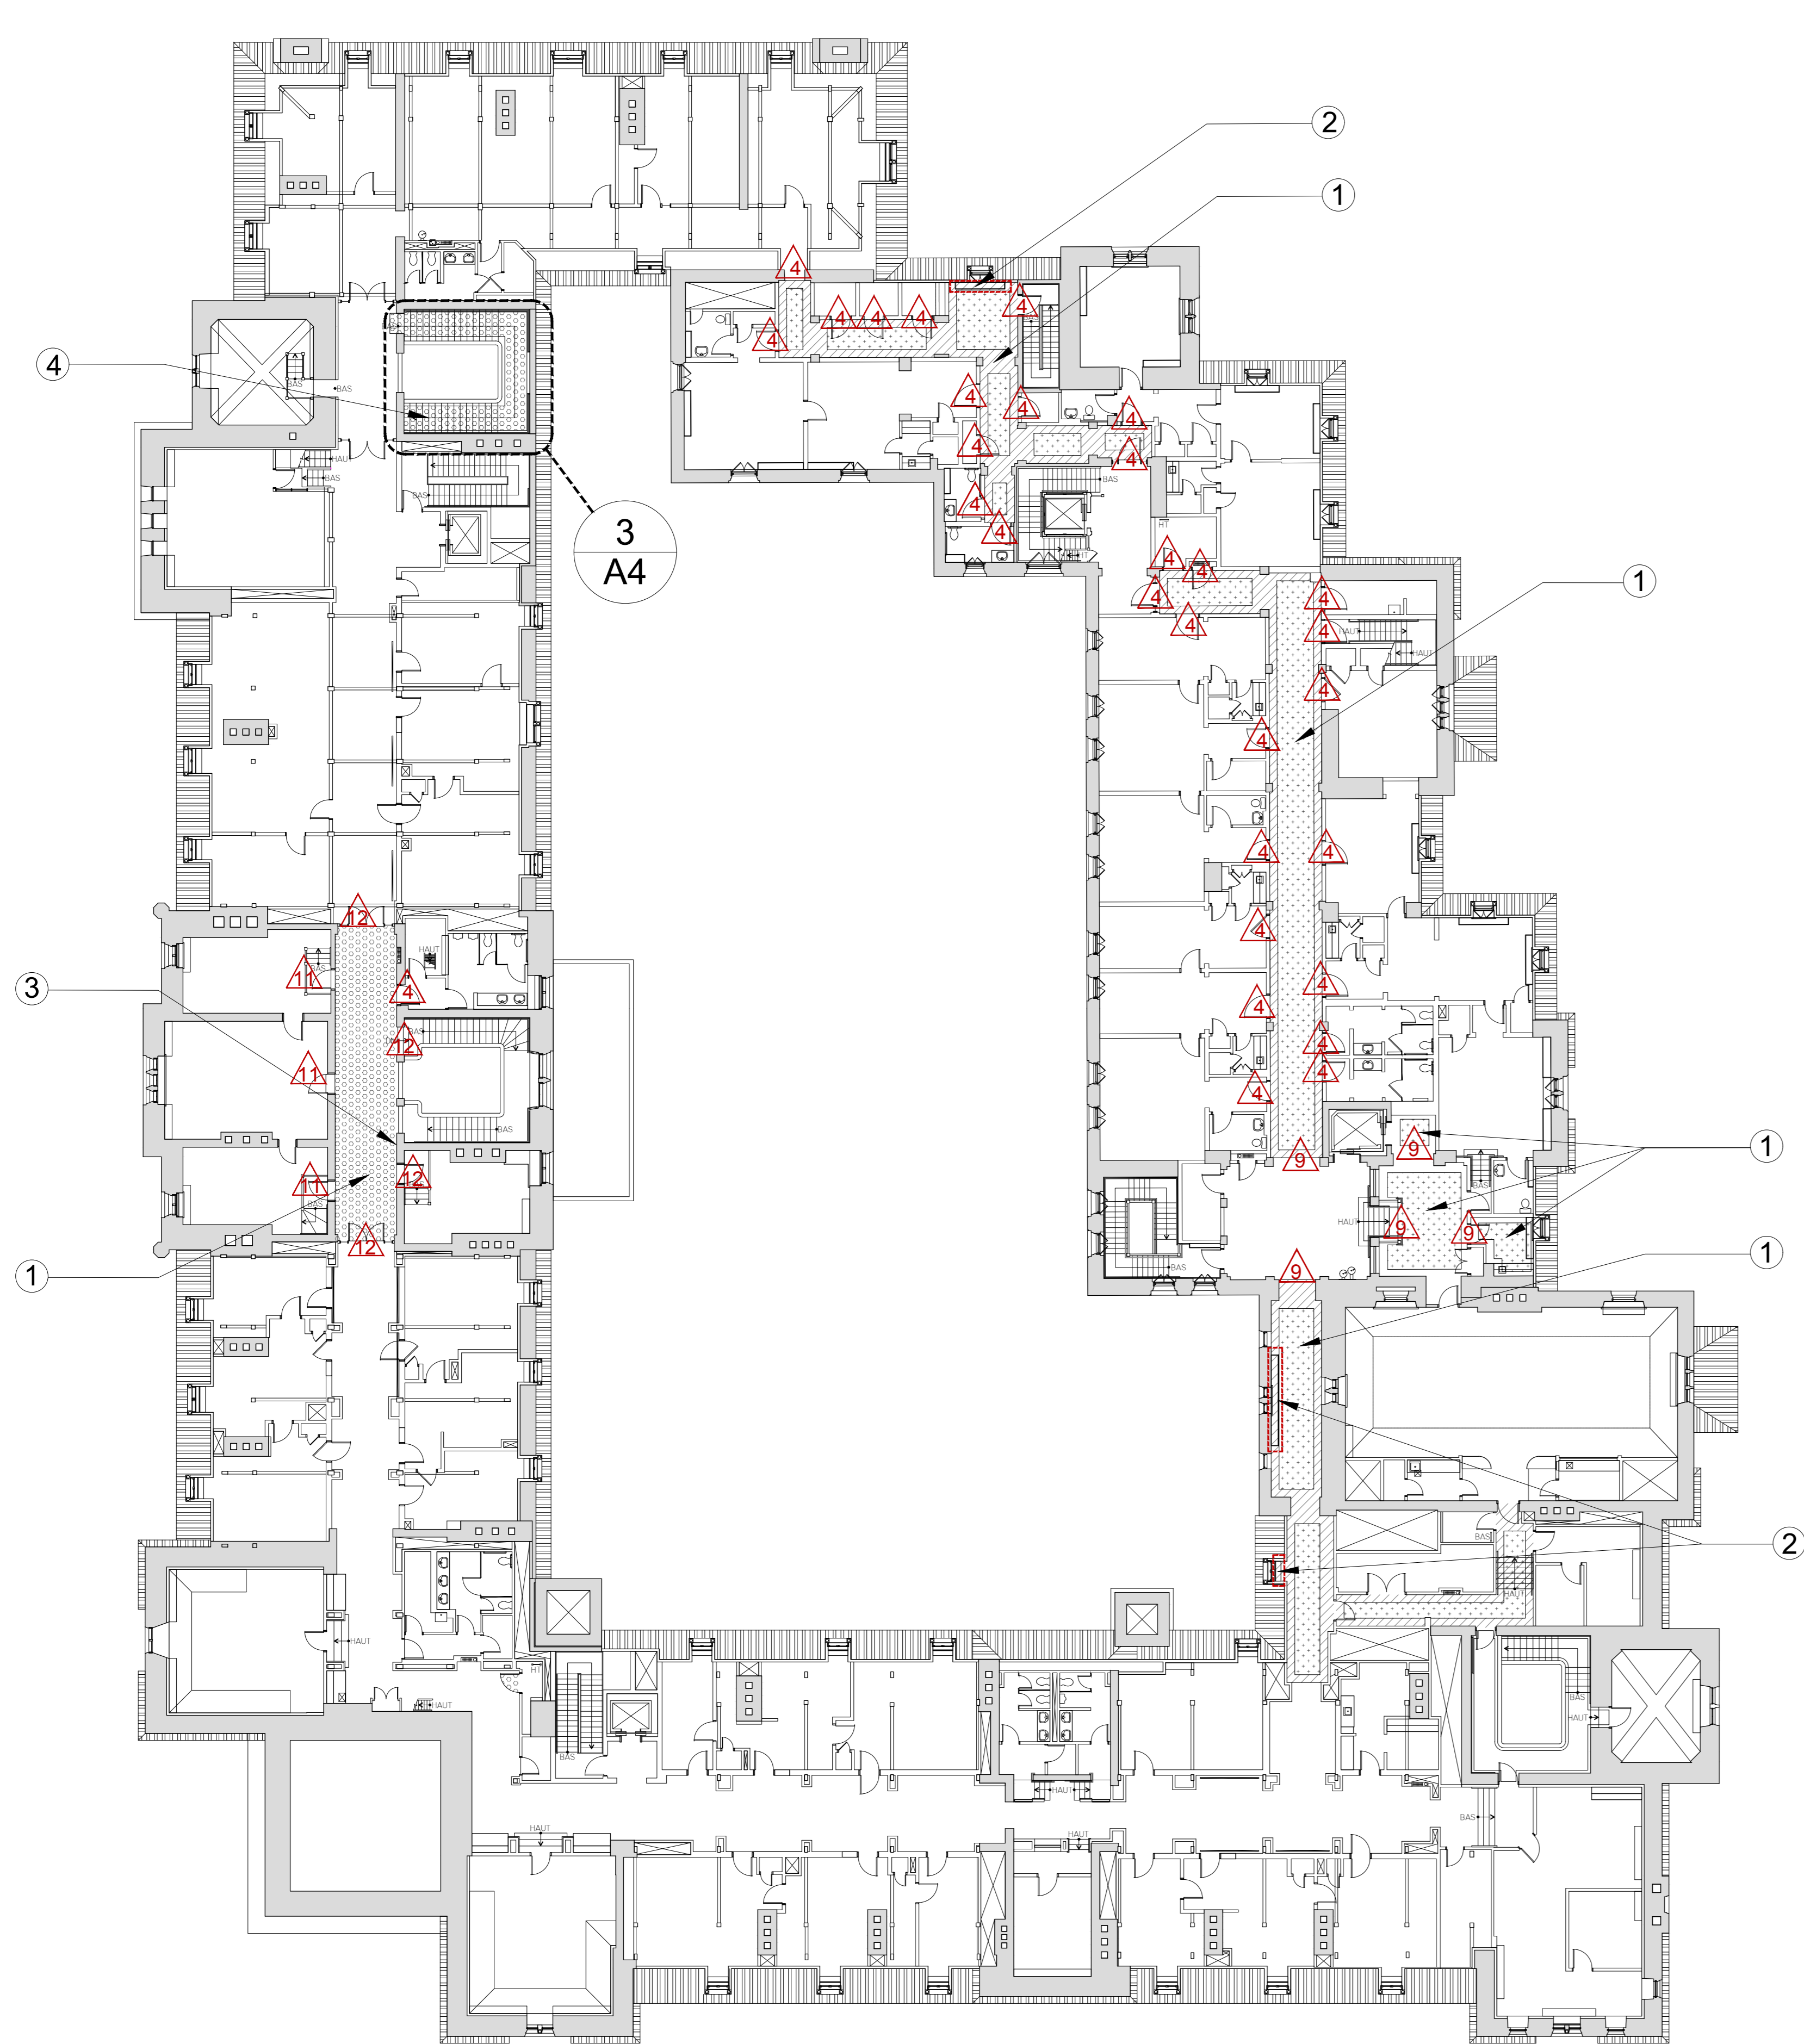
1
A4
PLAN DES NOUVEAUX TAPIS DU 3iem ÉTAGE
1:200

- LE TAPIS EXISTANT, DOIT ÊTRE RETIRÉ ET REMPLACÉ AVEC LE NOUVEAU TYPE DE TAPIS CORRESPONDANT.
- LE COUVERT DU RADIATEUR DOIT ÊTRE ENLEVÉ TEMPORAIREMENT ET RANGE POUR LA DURÉE DES TRAVAUX ET ENSUITE INSTALLÉ DE NOUVEAU.
- PAS UTILISÉ.
- LE TAPIS D'ESCALIER EXISTANT, DOIT ÊTRE RETIRÉ ET REMPLACÉ AVEC LE NOUVEAU TYPE. LE MOTIF EN DIAMANT EXISTANT, DOIT ÊTRE RÉPLIQUÉ AVEC LE NOUVEAU TAPIS.
- RISQUE DE TRÉBUCHER DOIT ÊTRE RÉPARÉ
- LE TAPIS MÉRÉOLOGIQUE DOIT ÊTRE INSTALLÉ POUR SEPTEMBRE 2018
- LE TAPIS EXISTANT DOIT ÊTRE RETIRÉ. TUILES DESSOUS DOIT ÊTRE LAVÉES ET RESTERONS EXPOSÉES

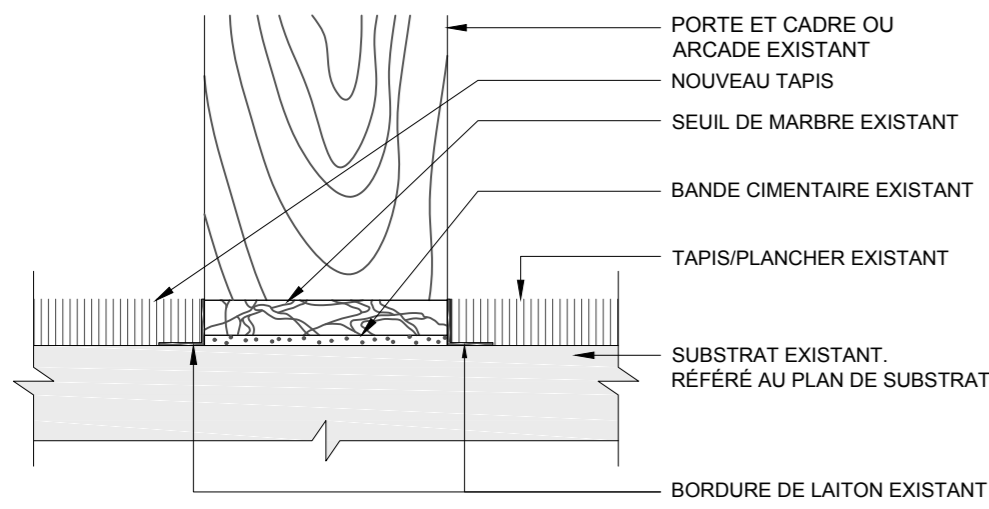
01 DÉTAIL TYPIQUE DU SEUIL D'UN BUREAU
A5 / PAS À L'ÉCHELLE

- △ DÉTAIL TYPIQUE DU SEUIL D'UN BUREAU DE L'AILE 1867. ENVIRON 6 EMPLACEMENTS. VOIR DÉTAIL.
- △ DÉTAIL TYPIQUE D'UNE PORTE EXTÉRIEURE DE L'AILE 1867. ENVIRON 2 EMPLACEMENTS. VOIR DÉTAIL.

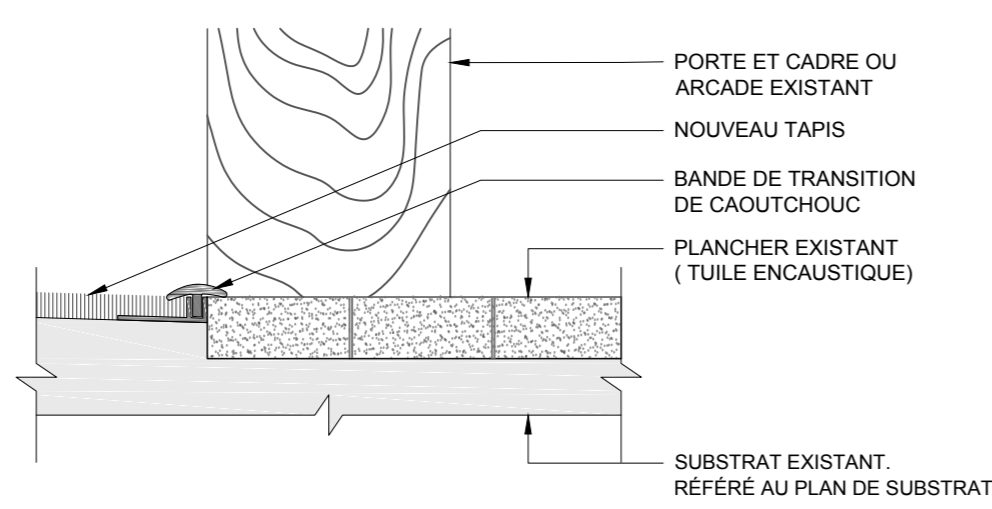
02 DÉTAIL TYPIQUE- TRANSITION ENTRE TAPIS ET TUILE
A5 / PAS À L'ÉCHELLE

- △ DÉTAIL TYPIQUE DE TRANSITION ENTRE TAPIS ET TUILE DE L'AILE 1867. ENVIRON 4 EMPLACEMENTS. VOIR DÉTAIL.
- △ DÉTAIL TYPIQUE DE TRANSITION ENTRE TAPIS ET BÉTON DE L'AILE 1867. ENVIRON 3 EMPLACEMENTS. VOIR DÉTAIL.

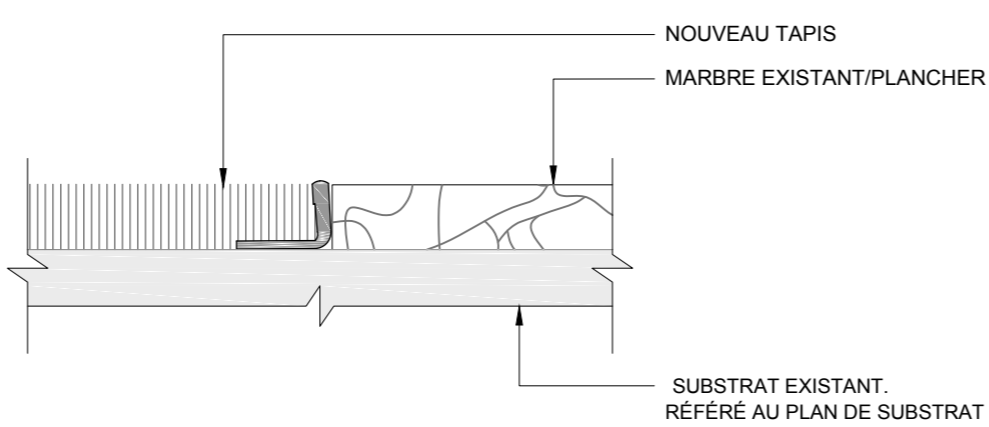
03 DÉTAIL TYPIQUE DE LA BORDURE DE MÉTAL DU HALL
A5 / PAS À L'ÉCHELLE

- △ DÉTAIL TYPIQUE D'UN SEUIL DE MÉTAL DU HALL EN 1867. ENVIRON 17 EMPLACEMENTS. VOIR DÉTAIL.
- △ BAR À LIAISON DE MÉTAL SOUS LA PORTE, ENTRE DES TAPIS DIFFÉRENTS.

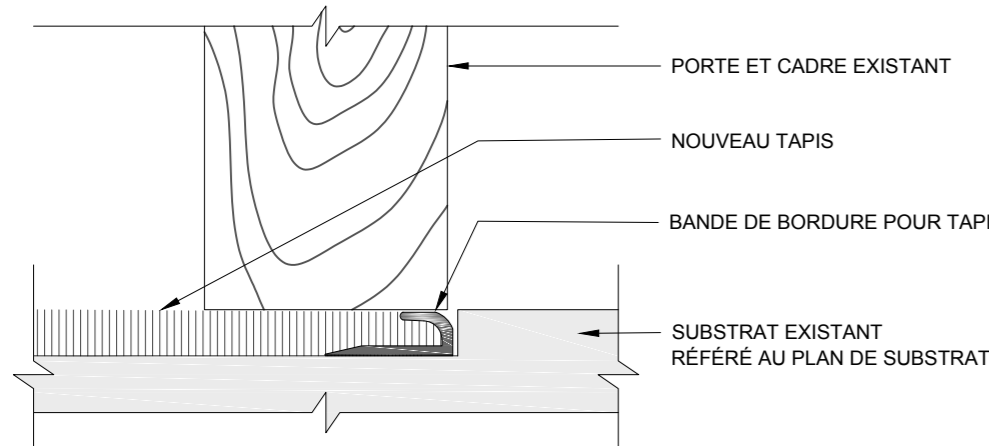
04 DÉTAIL TYPIQUE D'UN SEUIL SECONDAIRE
A5 / PAS À L'ÉCHELLE

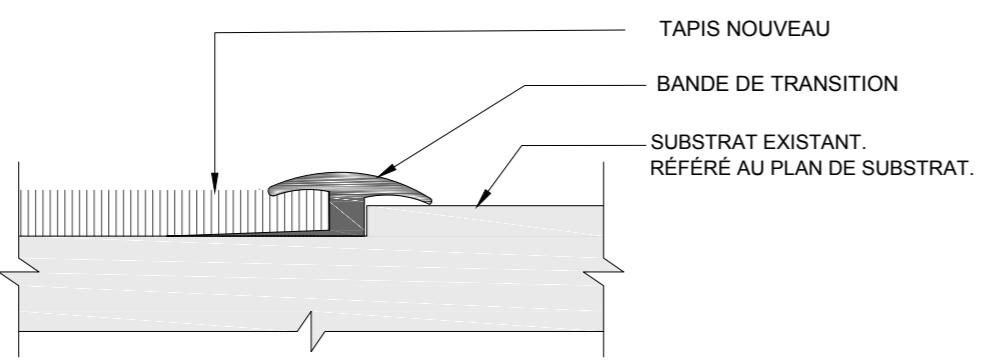
05 DÉTAIL TYPIQUE DE TRANSITION DU TAPIS AU BÉTON
A5 / PAS À L'ÉCHELLE

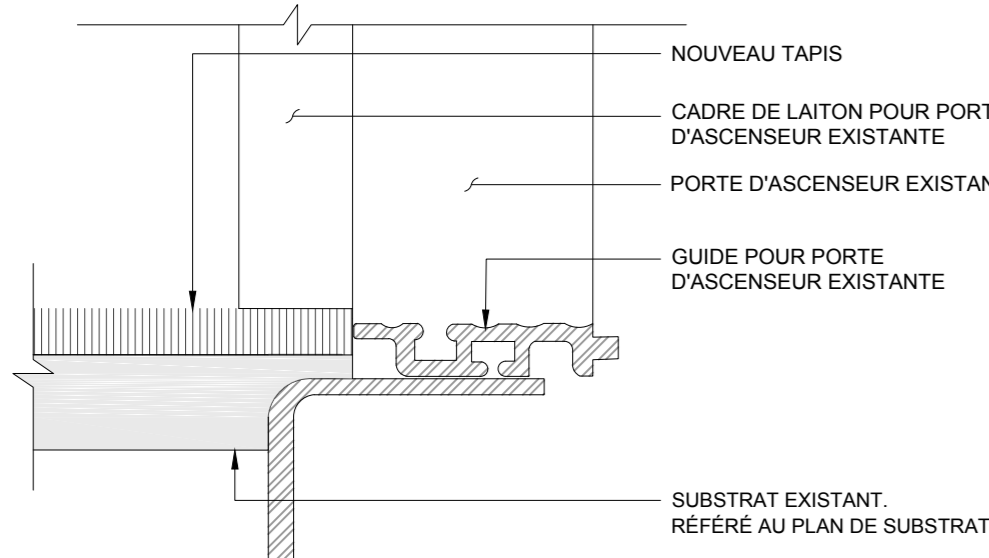
06 DÉTAIL TYPIQUE D'UN SEUIL D'ASCENSEURS
A5 / PAS À L'ÉCHELLE

- △ DÉTAIL TYPIQUE D'UN SEUIL D'ASCENSEUR DE L'AILE 1867. ENVIRON 1 EMPLACEMENT. VOIR DÉTAIL.
- △ DÉTAIL TYPIQUE D'UN SEUIL DE BUREAU. ENVIRON 108 EMPLACEMENTS. VOIR DÉTAIL.

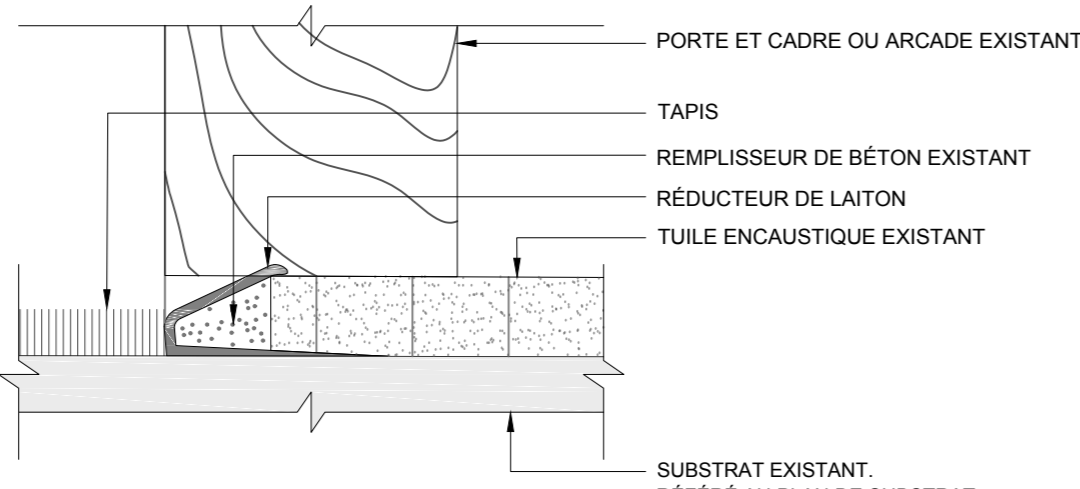
07 DÉTAIL TYPIQUE DE TRANSITION ENTRE TAPIS ET TUILE LÉVÉE
A5 / PAS À L'ÉCHELLE

- △ DÉTAIL TYPIQUE DE TRANSITION D'UNE TUILE LEVÉE DE L'AILE 1867. ENVIRON 1 EMPLACEMENT. VOIR DÉTAIL.
- △ DÉTAIL TYPIQUE D'UN RÉDUCTEUR DE TAPIS AU SEUIL. ENVIRON 4 EMPLACEMENTS. VOIR DÉTAIL.

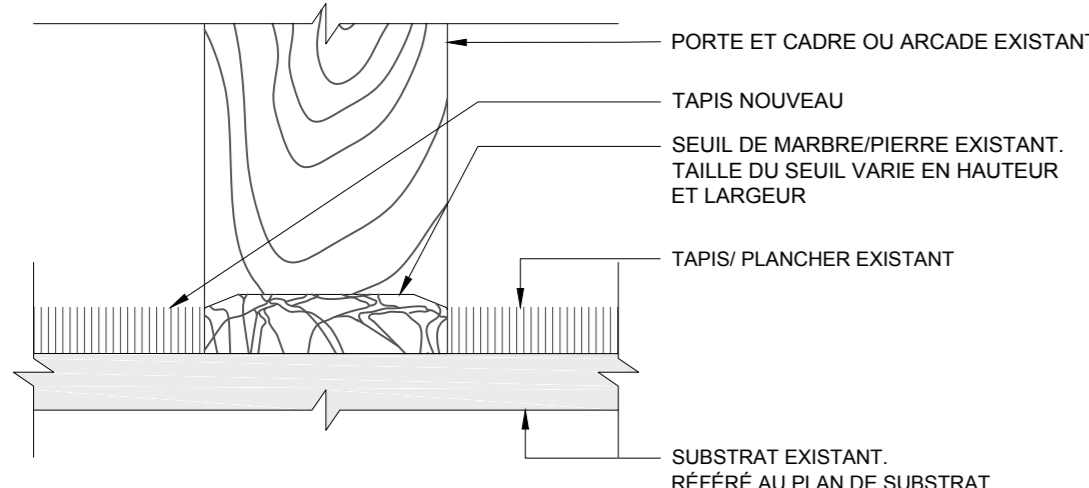
08 DÉTAIL TYPIQUE D'UN SEUIL DE BUREAU
A5 / PAS À L'ÉCHELLE

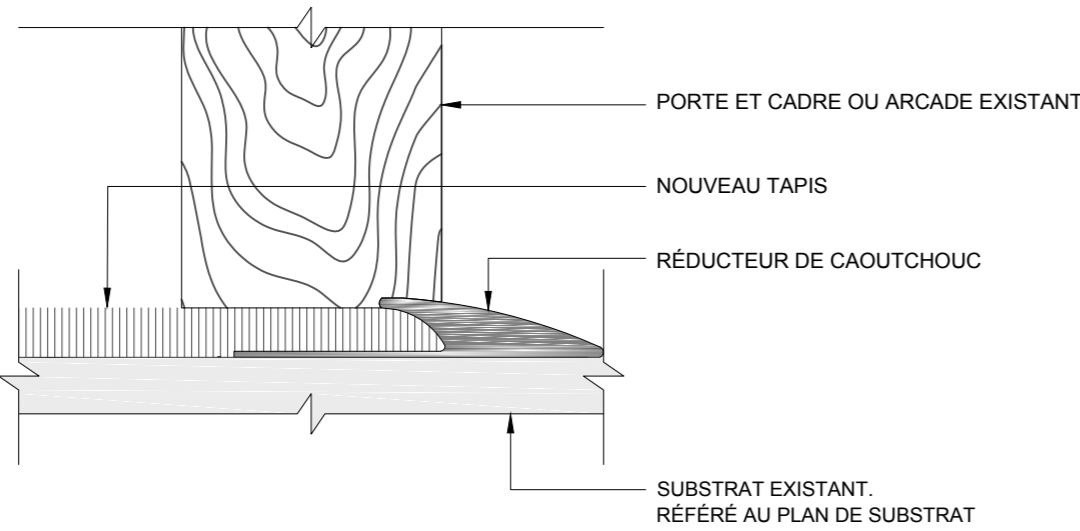
09 DÉTAIL TYPIQUE D'UN RÉDUCTEUR DE TAPIS
A5 / PAS À L'ÉCHELLE
