ADDENDUM N° 2

Title: Façade lighting – Canadian Embassy – Paris, France

Rapport de vérification des dispositifs d'ancrage destinés aux techniques d'accès sur corde et destinés à la protection contre les chutes de hauteur.

Adresse d'intervention : AMBASSADE DU CANADA
368, SAINT HONORE
75008 PARIS

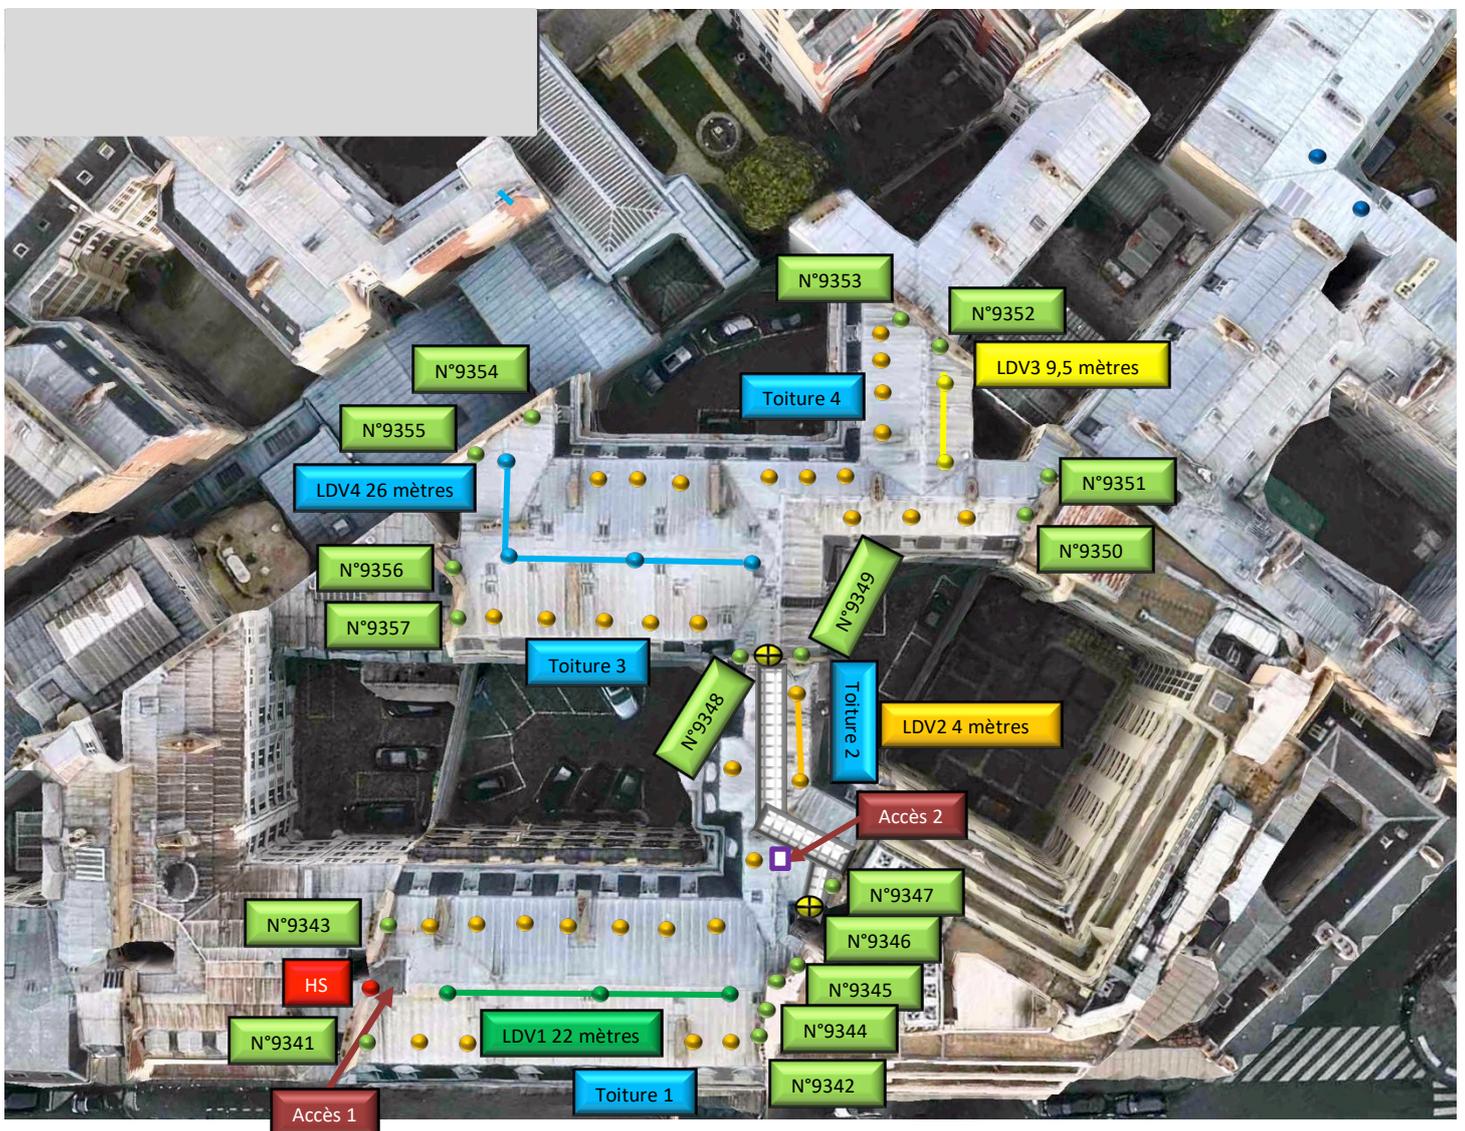
VUE D'ENSEMBLE, EXISTANT :

Accès permanents aux toitures que nous avons empruntés :

Accès 1 : Par les parties communes puis par une porte, ascension à l'aide d'une échelle deux brins.

Accès 2 : Par les parties communes puis par une PIRL donnant accès à un exutoire débouchant en toiture.

Commentaire : ces deux accès ne sont pas sécurisés, les moyens mis à disposition sont inadaptés.

Échelle crinoline : Présence de deux échelles crinolines sur chaque extrémité de la passerelle technique de la toiture 2. ⊕

Ligne de vie pour l'utilisation de protection individuelle : 4 lignes de vies en toitures 1 à 4. —

Points d'ancrage (réservés aux travaux sur cordes) selon NF EN 795, fixés par scellement : 18 points d'ancrage de marque SOMAIN, installation par société ACCESSIT. ●

Crochets de sécurité selon NF EN 517 : 31 crochets de sécurité de marque ETANCO, installation par société : non communiquée. ●

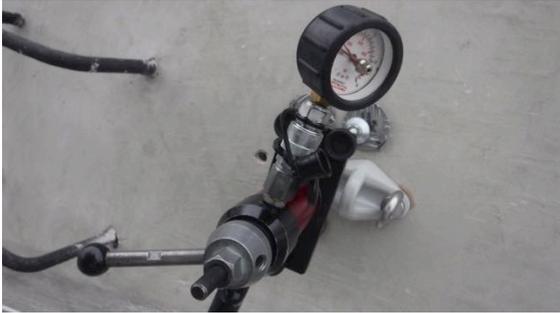
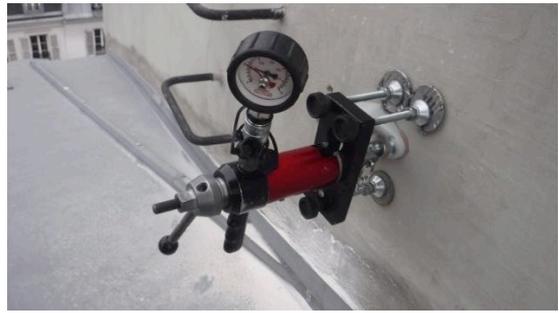
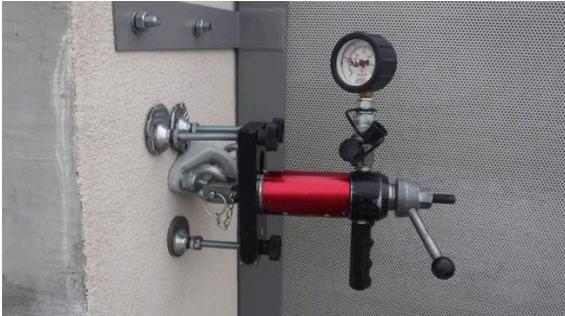
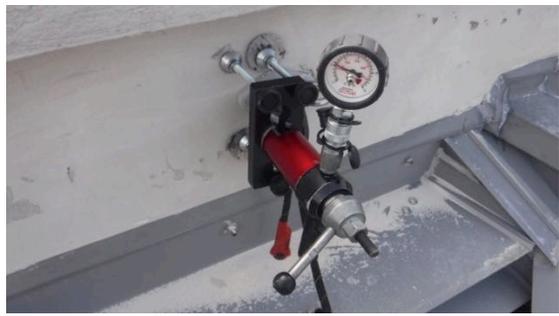
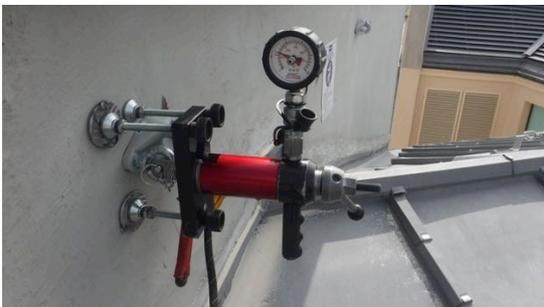
Essais de traction des ancrs structurelles des points d'ancrage.

Les examens ainsi que les essais de traction n'ont pas fait apparaître de défauts ou anomalies, les équipements peuvent être mis en exploitation du N°9341 au N°9357.

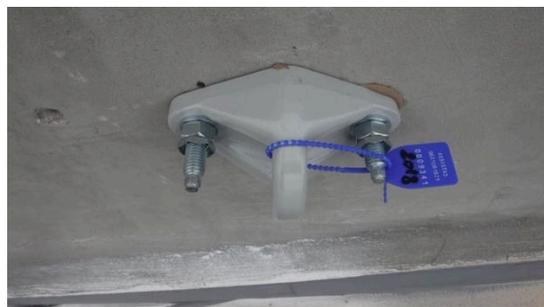
Point d'ancrage : Le repérage des points d'ancrage a été réalisé l'aide de scellés individuels suite à la vérification du N°9341 au N°9357

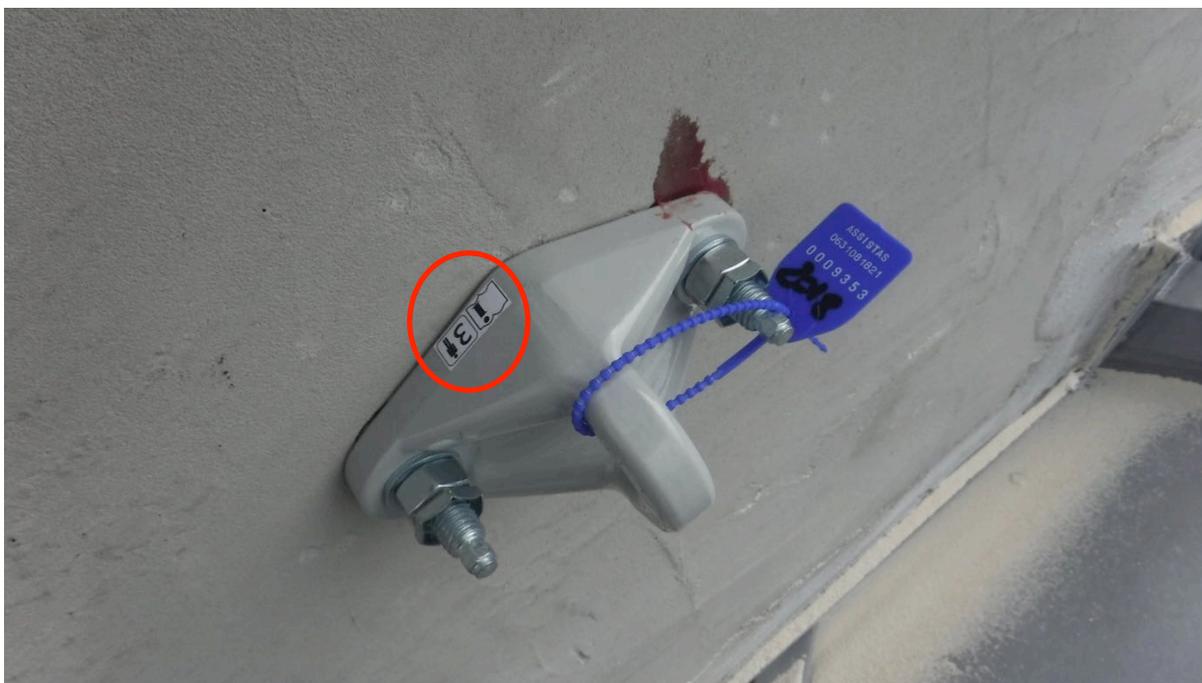
Remarque : ces points d'ancrage sont prévus pour l'assujettissement de 3 personnes, hors l'utilisation actuelle est réservé aux cordistes, nous devons donc avoir un point d'ancrage par corde donc deux points d'ancrage par cordiste à minima. **SUPPRIMER LES SIGNALIQUES 3 PERSONNES sur les points d'ancrage.**

Remarque : ces points d'ancrage sont prévus pour l'assujettissement de 3 personnes, hors l'utilisation actuelle est réservée aux cordistes, nous devons donc avoir un point d'ancrage par corde donc deux points d'ancrage par cordiste à minima. **SUPPRIMER LES SIGNALETIQUES 3 PERSONNES sur les points d'ancrage.**

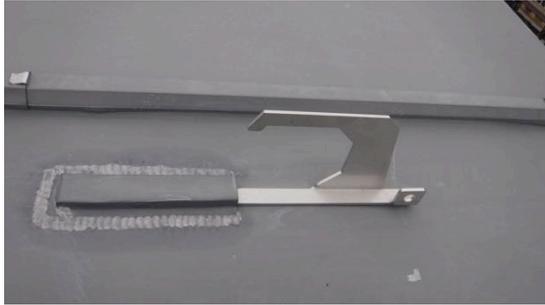
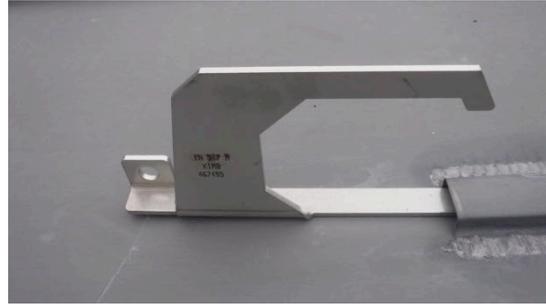
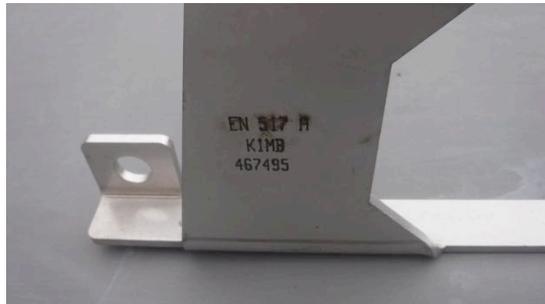
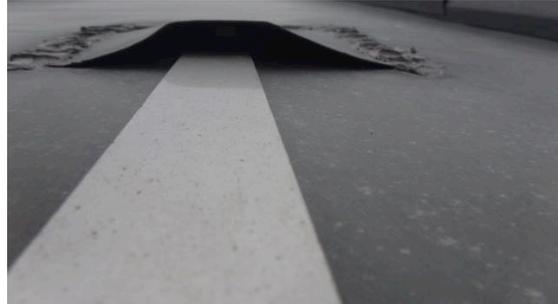
| | | Points d'ancrage |
|---|---|---|
| 3.2 État apparent de la fixation sur la structure | <u>-INSATISFAISANT : nous avons constaté un jeu important dans la mise en œuvre de la fixation du crochet.</u> | X |

Crochet de sécurité.

Les examens ont fait apparaître des défauts et anomalies, les équipements ne peuvent être maintenus en exploitation.

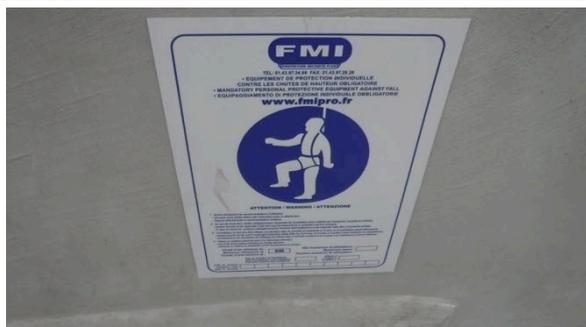
Support d'assurage flexible :

Présence d'un panneau de l'installateur, non renseigné. Ce panneau doit être installé à l'accès de manière à renseigner l'intervenant des conditions d'accès en toiture. Absence des plaquettes signalétiques du fabricant.

| | | LDV1 | LDV2 | LDV3 | LDV4 |
|--|--|---|---|---|---|
| 2.1 Identification | Présence d'un panneau de l'installateur, non renseigné. Ce panneau doit être installé à l'accès de manière à renseigner l'intervenant des conditions d'accès en toiture. Absence des plaquettes signalétiques du fabricant. | X | X | X | X |

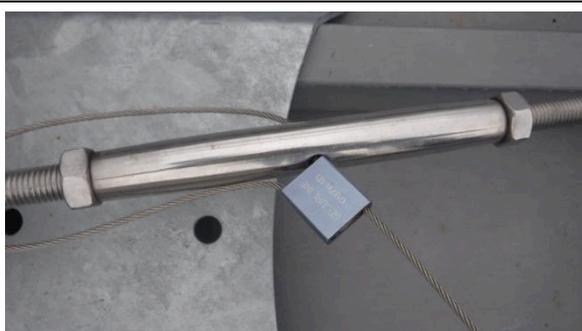
Ridoir SL09.

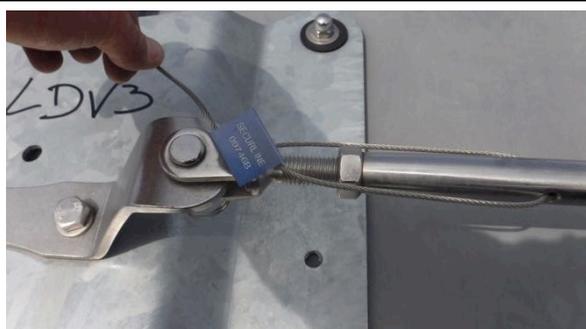
Plomb du fabricant suite à l'installation.

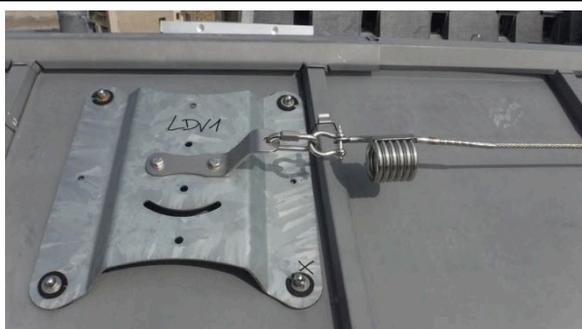
Platine d'extrémité.

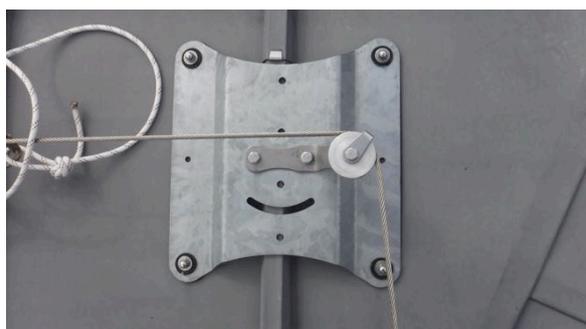
Platine intermédiaire à renvoi d'angle.

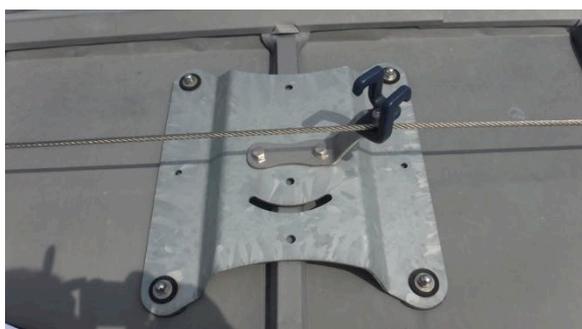
Platine intermédiaire.

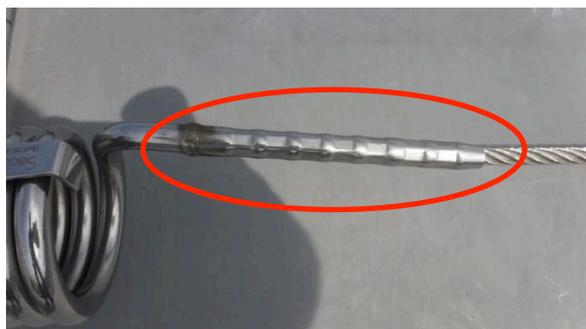
- INSATISFAISANT : le nombre de sertissage ne respecte pas les préconisations de la notice du fabricant.

Les examens ont fait apparaître des défauts et anomalies, les équipements ne peuvent être maintenus en exploitation. Un dossier technique devra être réalisé selon les dispositifs installés.

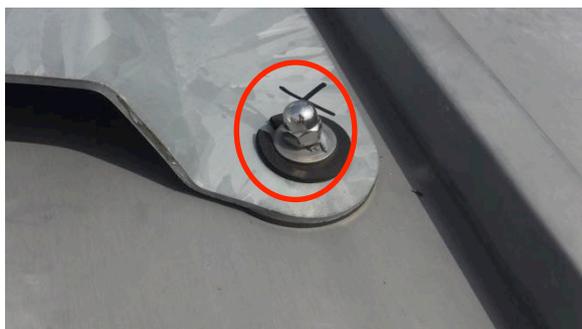
- INSATISFAISANT : fixation défectueuse d'une cheville à bascule identifiée d'une croix.

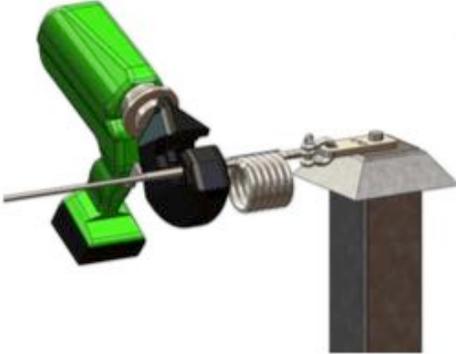
| <p>Montage du câble avec sertissage</p> <p>Sertir l'absorbeur (5 sertissages écartés de 3mm). :</p> | |
