# ÉVALUATION DES CONCENTRATIONS DE PLOMB DANS L'AIR ET SUR LES SURFACES DE DÉPOSITION

INSTALLATION DES PÊCHES ET OCÉANS

15, RUE PRINCE, SOREL-TRACY, QC

Rapport final

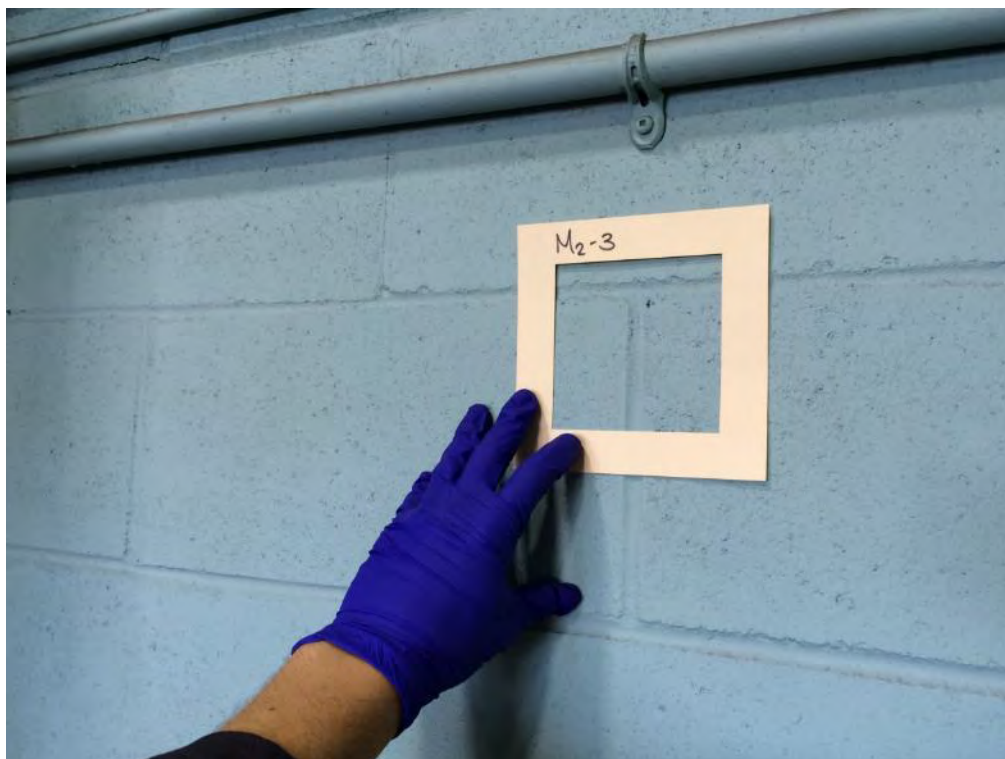
**Photos 3 et 4 :** Exemple de frottis de surface effectué sur le mur 2 –  
Échantillon prélevé en hauteur dans la portion de droite (éch.# M2-3)

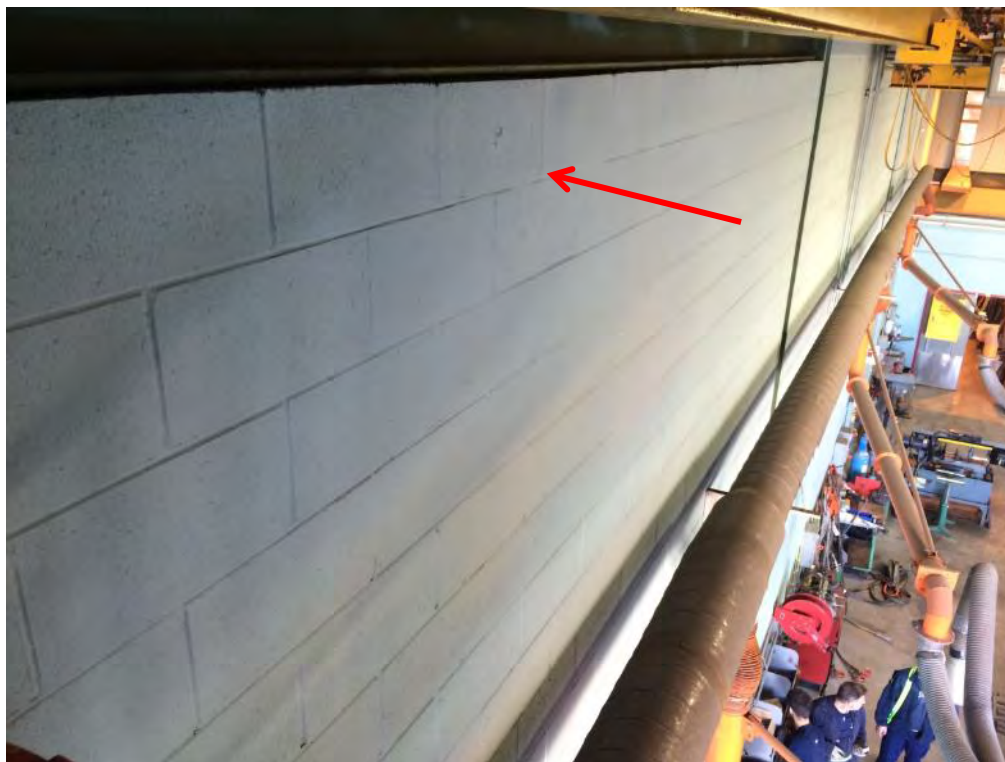
**Photos 5 et 6 :** Exemple de frottis de surface effectué sur le mur 3 –  
Échantillon prélevé en hauteur dans la portion de gauche (éch.# M3-1)

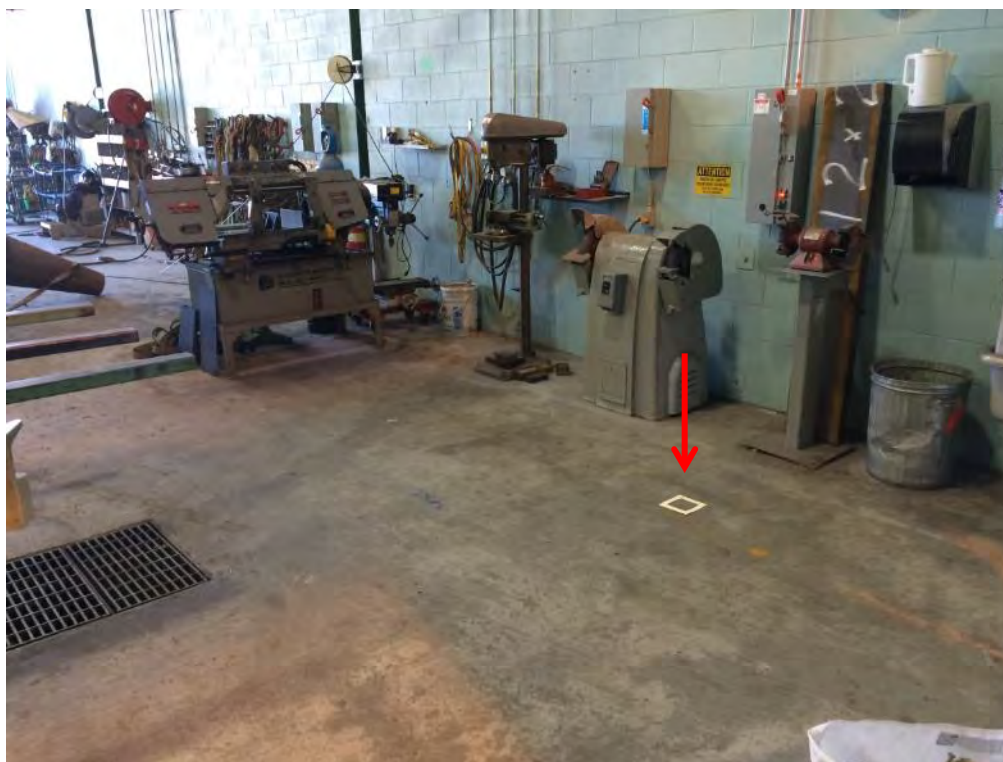
**Photos 9 et 10 :** Exemple de frottis de surface effectué au plancher –  
Plancher en béton (éch.# PL-1, C > 11  $\mu\text{g}/100 \text{ cm}^2$ )

- S'il y a lieu, effectuer le nettoyage quotidien du plancher de l'espace de travail dans l'atelier de soudure en utilisant un aspirateur muni d'un filtre à haute efficacité (HEPA). Le nettoyage du plancher à sec à l'aide d'un balai doit être interdit;

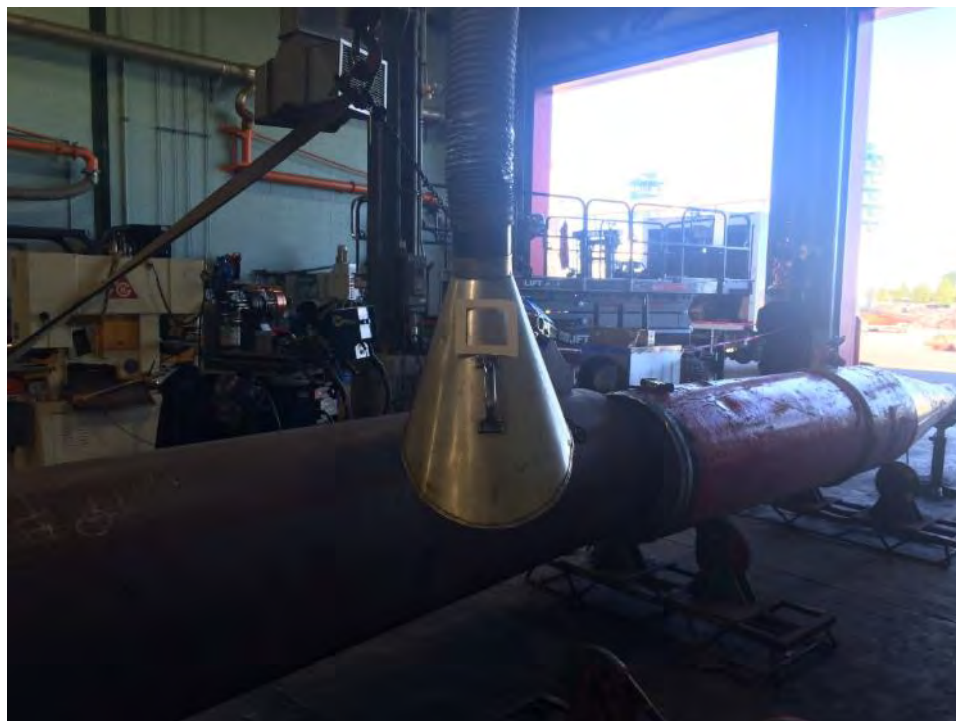
**Photo 12** : Frottis de surface effectué sur un équipement –  
Échantillon prélevé sur l'embout du système d'aspiration (éch.# E-2, C > 11  $\mu\text{g}/100 \text{ cm}^2$ )

- Effectuer une vérification de l'efficacité des systèmes de captation à la source directe utilisés par les soudeurs;
- Procéder régulièrement au nettoyage/décontamination des surfaces de déposition de l'atelier de soudure.

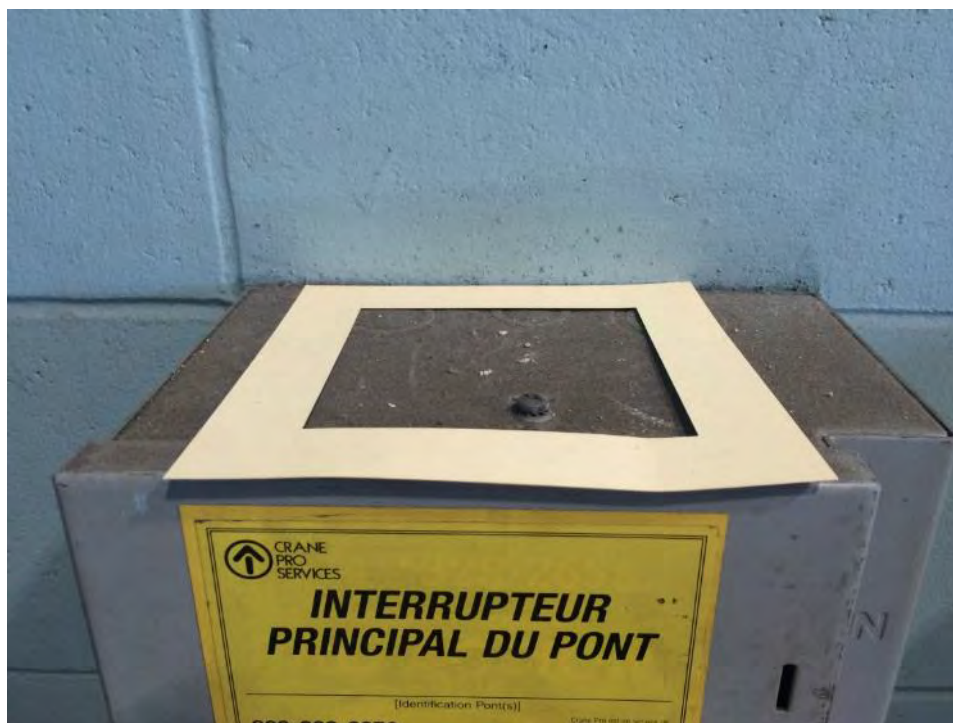
**Photo 13** : Frottis de surface effectué sur un équipement –  
Échantillon prélevé sur le dessus d'un boîtier électrique (éch.# E-3, C > 11  $\mu\text{g}/100\text{ cm}^2$ )

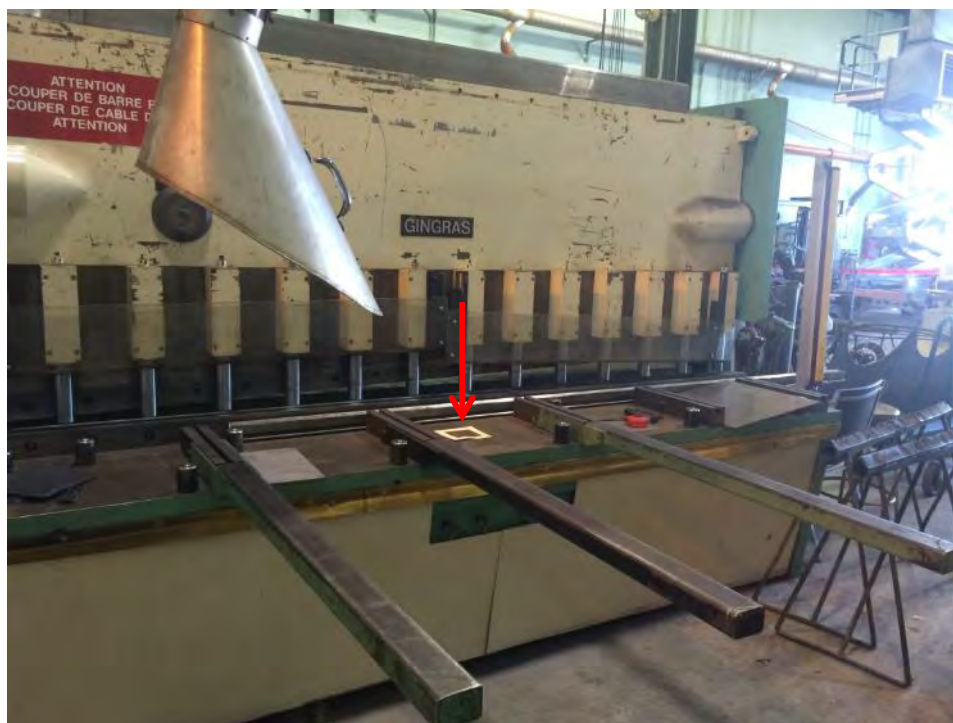
**Photo 14** : Frottis de surface effectué sur un équipement –  
Échantillon prélevé sur la presse/plieuse (éch.# E-4, C > 11  $\mu\text{g}/100\text{ cm}^2$ )

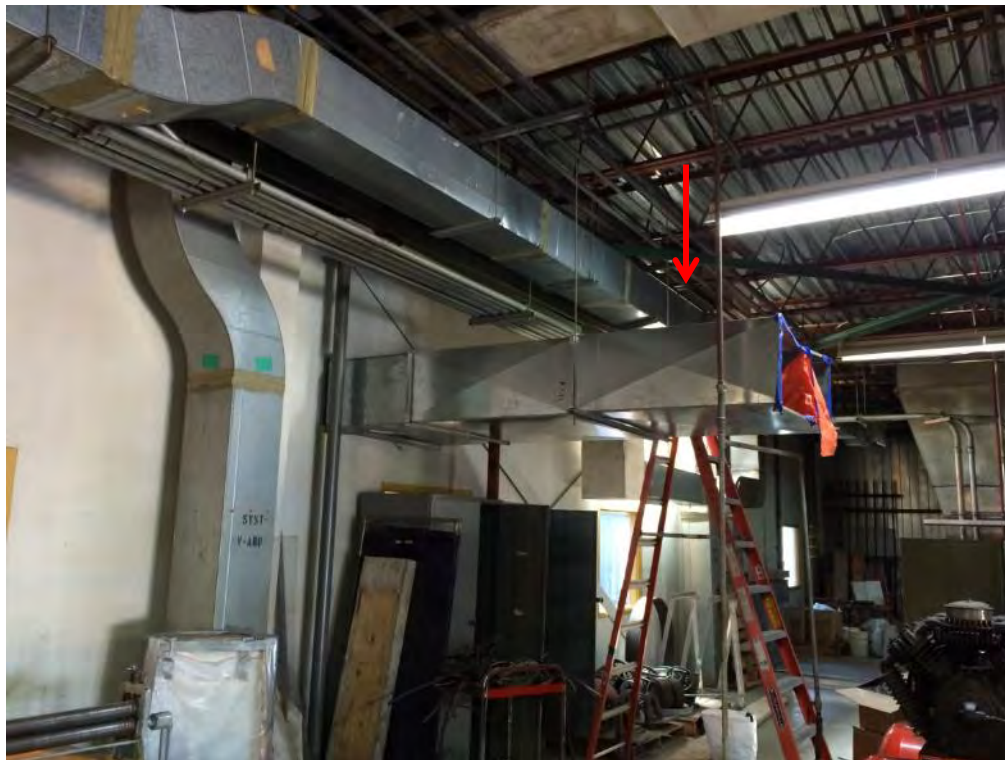
**Photos 15 et 16 :** Frottis de surface effectué sur un équipement –  
Exemple de prélèvement sur un conduit de ventilation (éch.# E-6 et E-7, C > 11 µg/100 cm<sup>2</sup>)

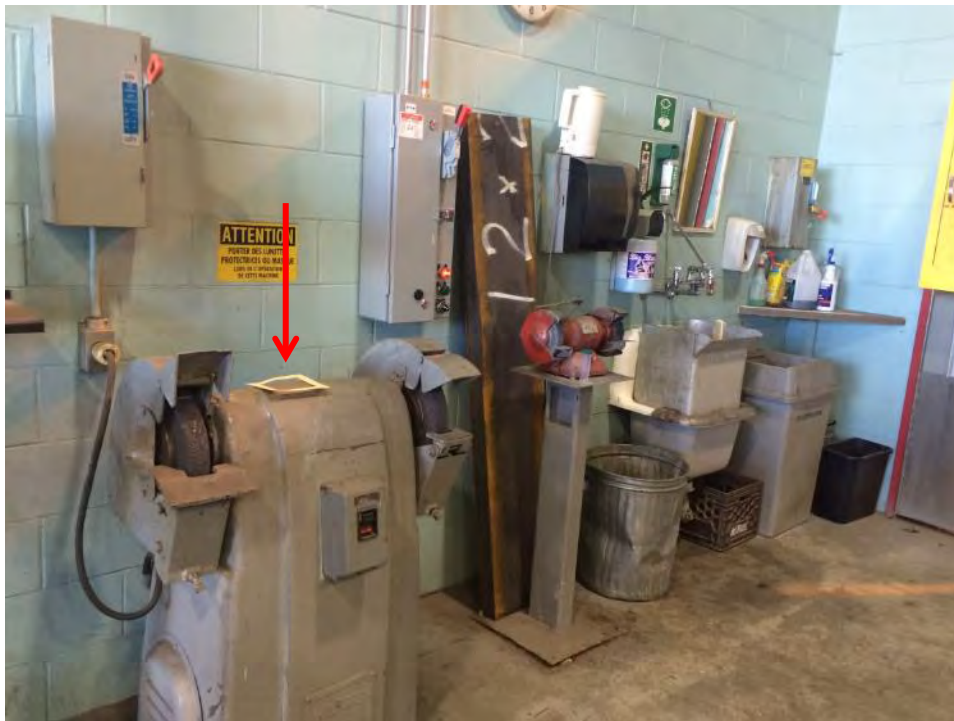
**Photo 17** : Frottis de surface effectué sur un équipement –  
Échantillon prélevé sur la meuleuse (éch.# E-5, C > 11 µg/100 cm<sup>2</sup>)
