Drain d'eaux grises des réfrigérateurs et des dalots dans la cuisine.

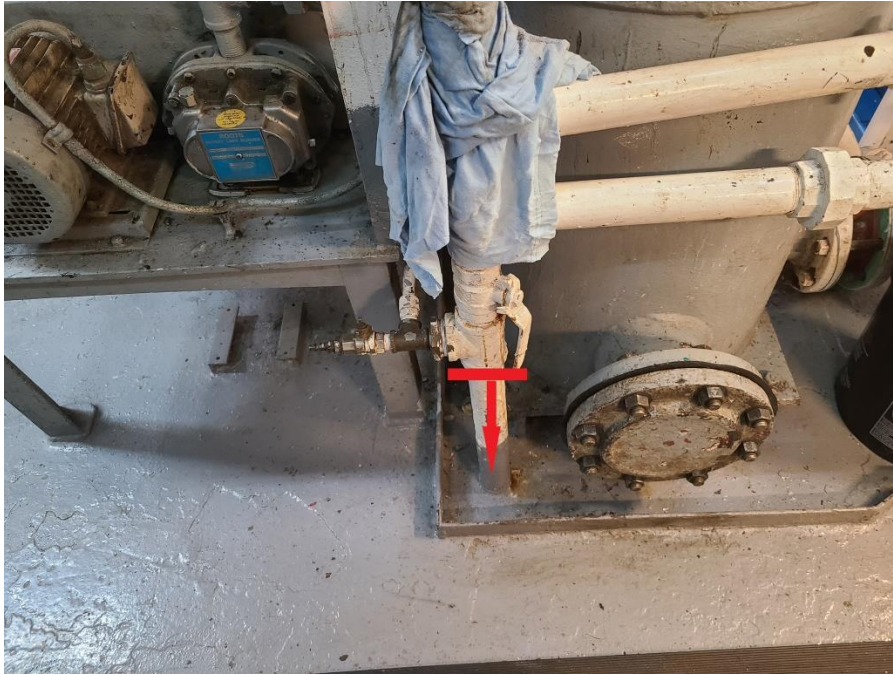
De l'eau s'accumule dans le drain de dalot du vestibule. Un Mini-Jet a été utilisé pour déboucher le drain jusqu'au passage de pont. On soupçonne que le blocage est situé entre le passage et le tuyau horizontal menant au réservoir de transfert d'égout.

Tuyau de vidange de 1,5 po dans le passage de pont.

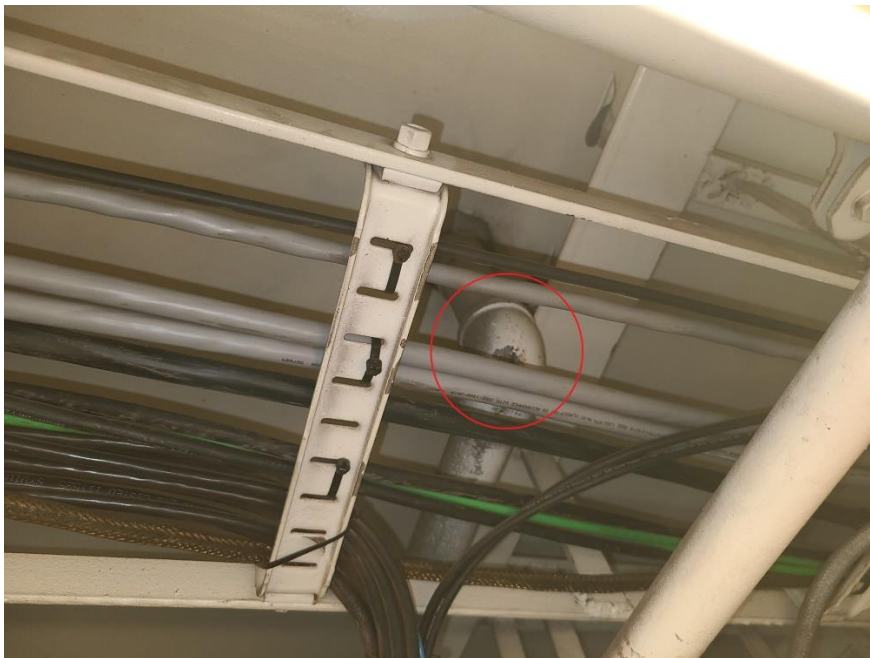
Autre côté du passage de pont, au plafond. Situé devant le moteur principal n° 2. On soupçonne que le blocage est situé dans cette section de la tuyauterie.
