APPENDICE A

Réfection des installations de services publics de faible profondeur dans le secteur des opérations – Camping du Mont-Tunnel – Phase 1

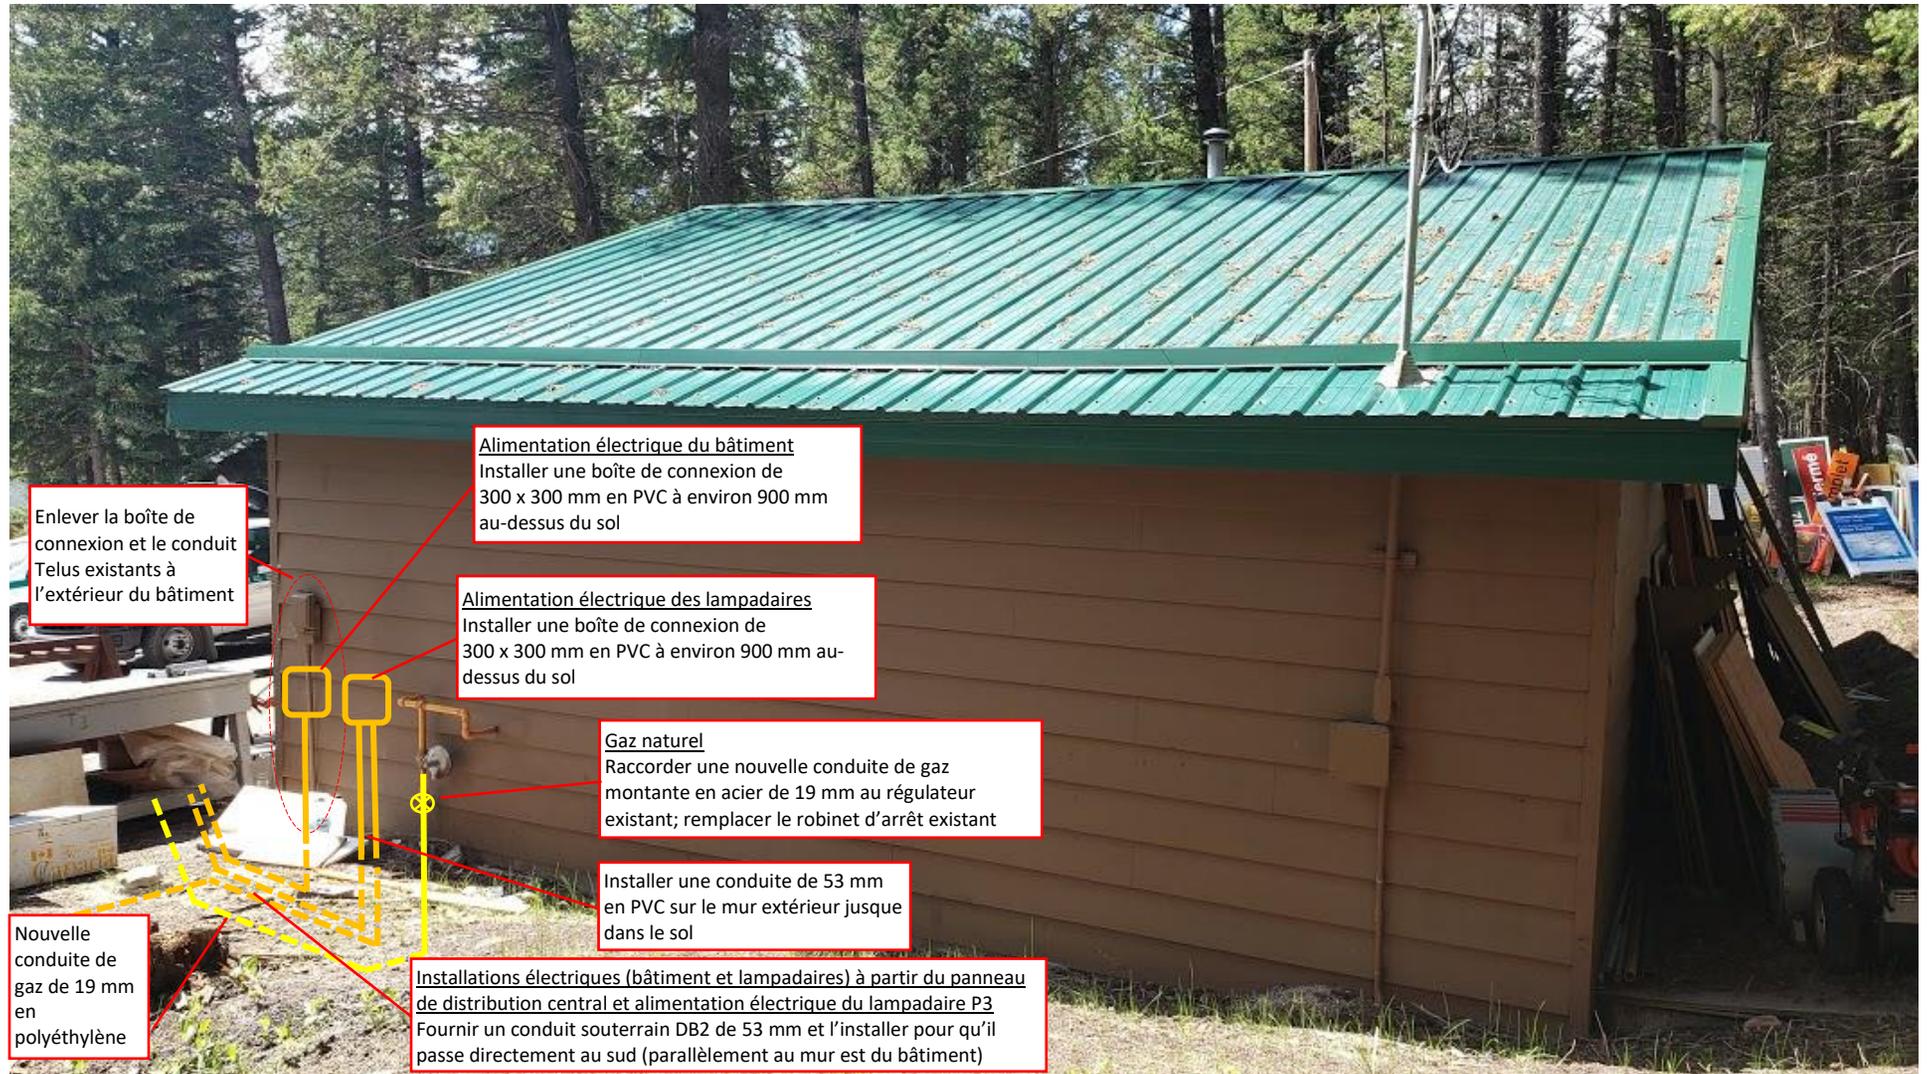
FIGURE 1 – Détail du raccordement des installations de services publics au garage A (côté est du bâtiment)

1. L'entrepreneur doit réparer tous les trous dans le revêtement qui résultent de l'enlèvement des installations de services publics sur le côté du bâtiment.
2. Voir le dessin E1.3 pour obtenir des détails sur l'installation du conduit souterrain DB2. Le conduit DB2 doit être en PVC sur le côté du coude vertical où se trouve le panneau de distribution central.
3. La nouvelle conduite de gaz doit être parallèle au nouveau conduit électrique souterrain qui va du panneau de distribution central au bâtiment. Voir le dessin M1.0 pour obtenir des détails sur l'installation du nouveau service de gaz.

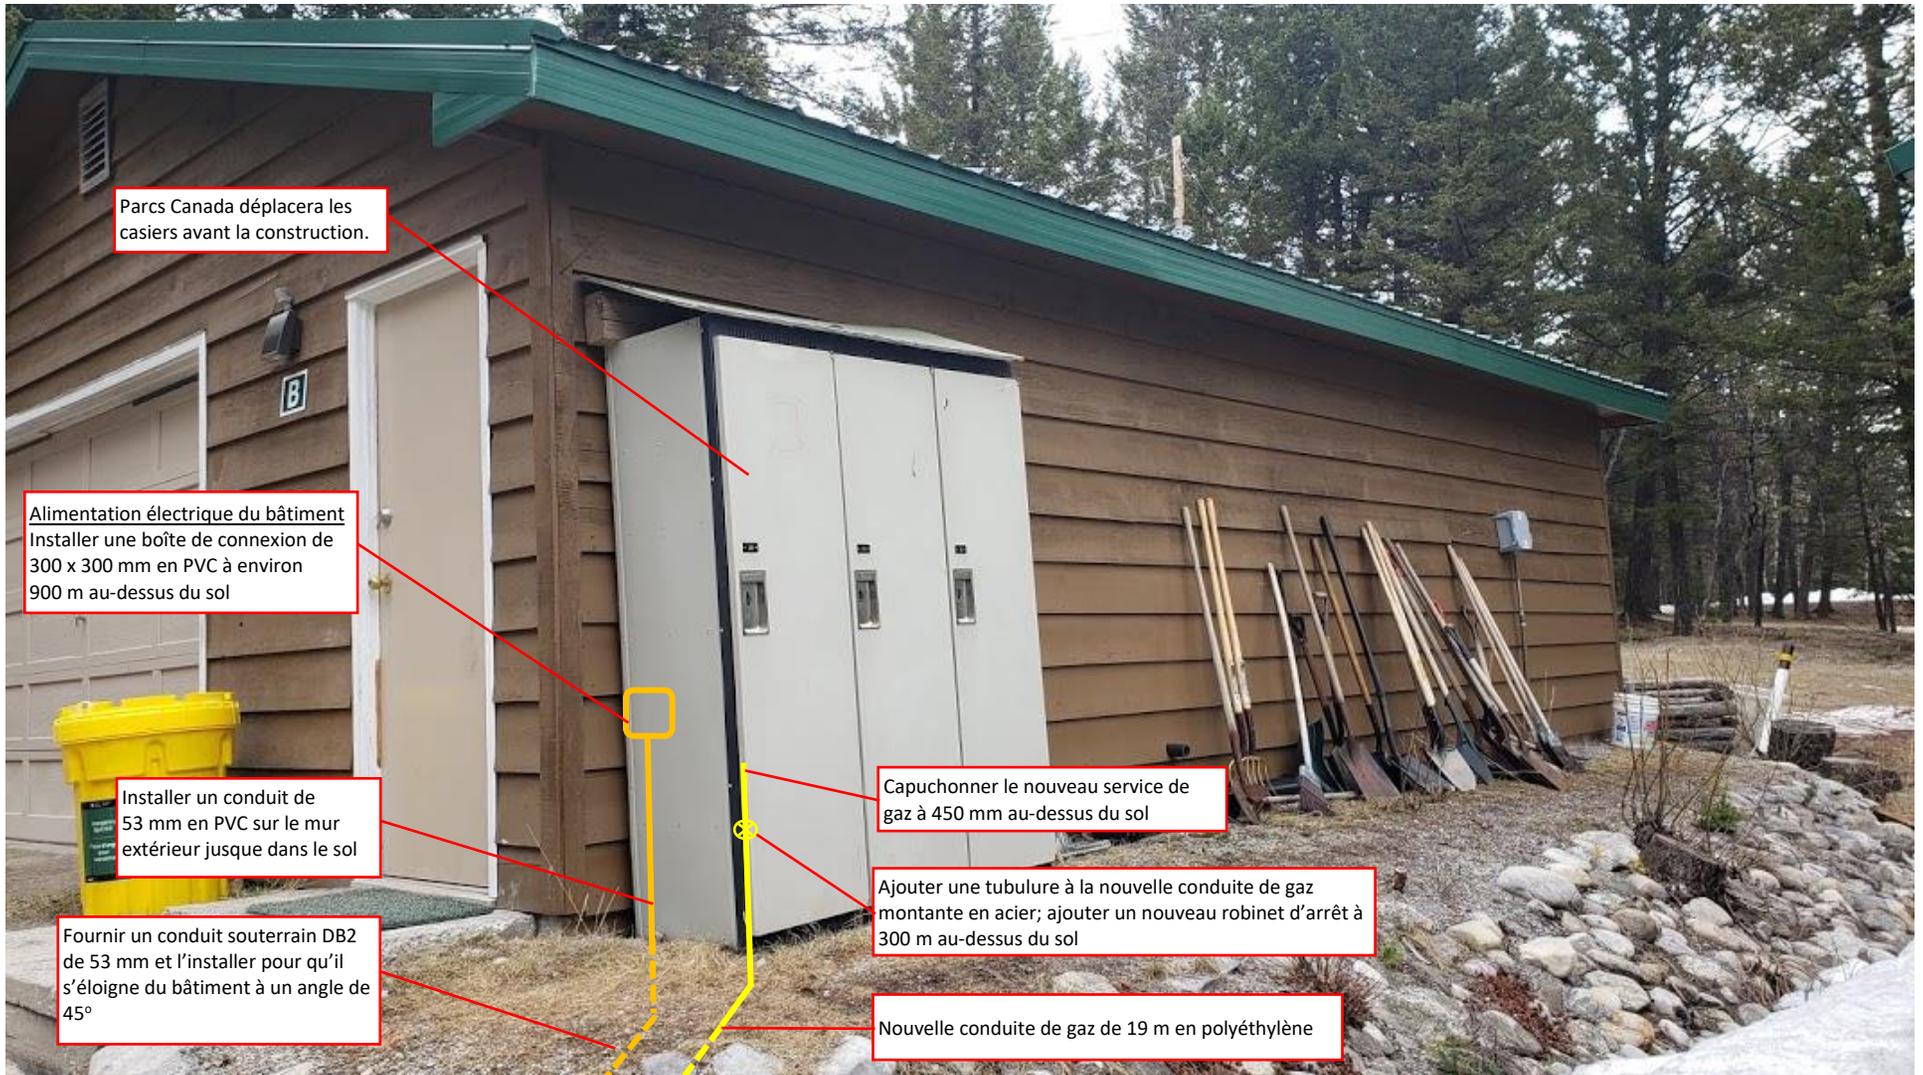
FIGURE 2 – Détail du raccordement des installations de services publics au garage B (côté sud du bâtiment)

1. Voir le dessin E1.3 pour connaître les détails de l'installation du conduit souterrain DB2. Le conduit DB2 doit être en PVC sur le côté du coude vertical où se trouve le panneau de distribution central.
2. La nouvelle conduite de gaz doit être parallèle au nouveau conduit électrique souterrain qui va du panneau de distribution central au bâtiment. Voir le dessin M1.0 pour connaître les détails de l'installation du nouveau service de gaz.

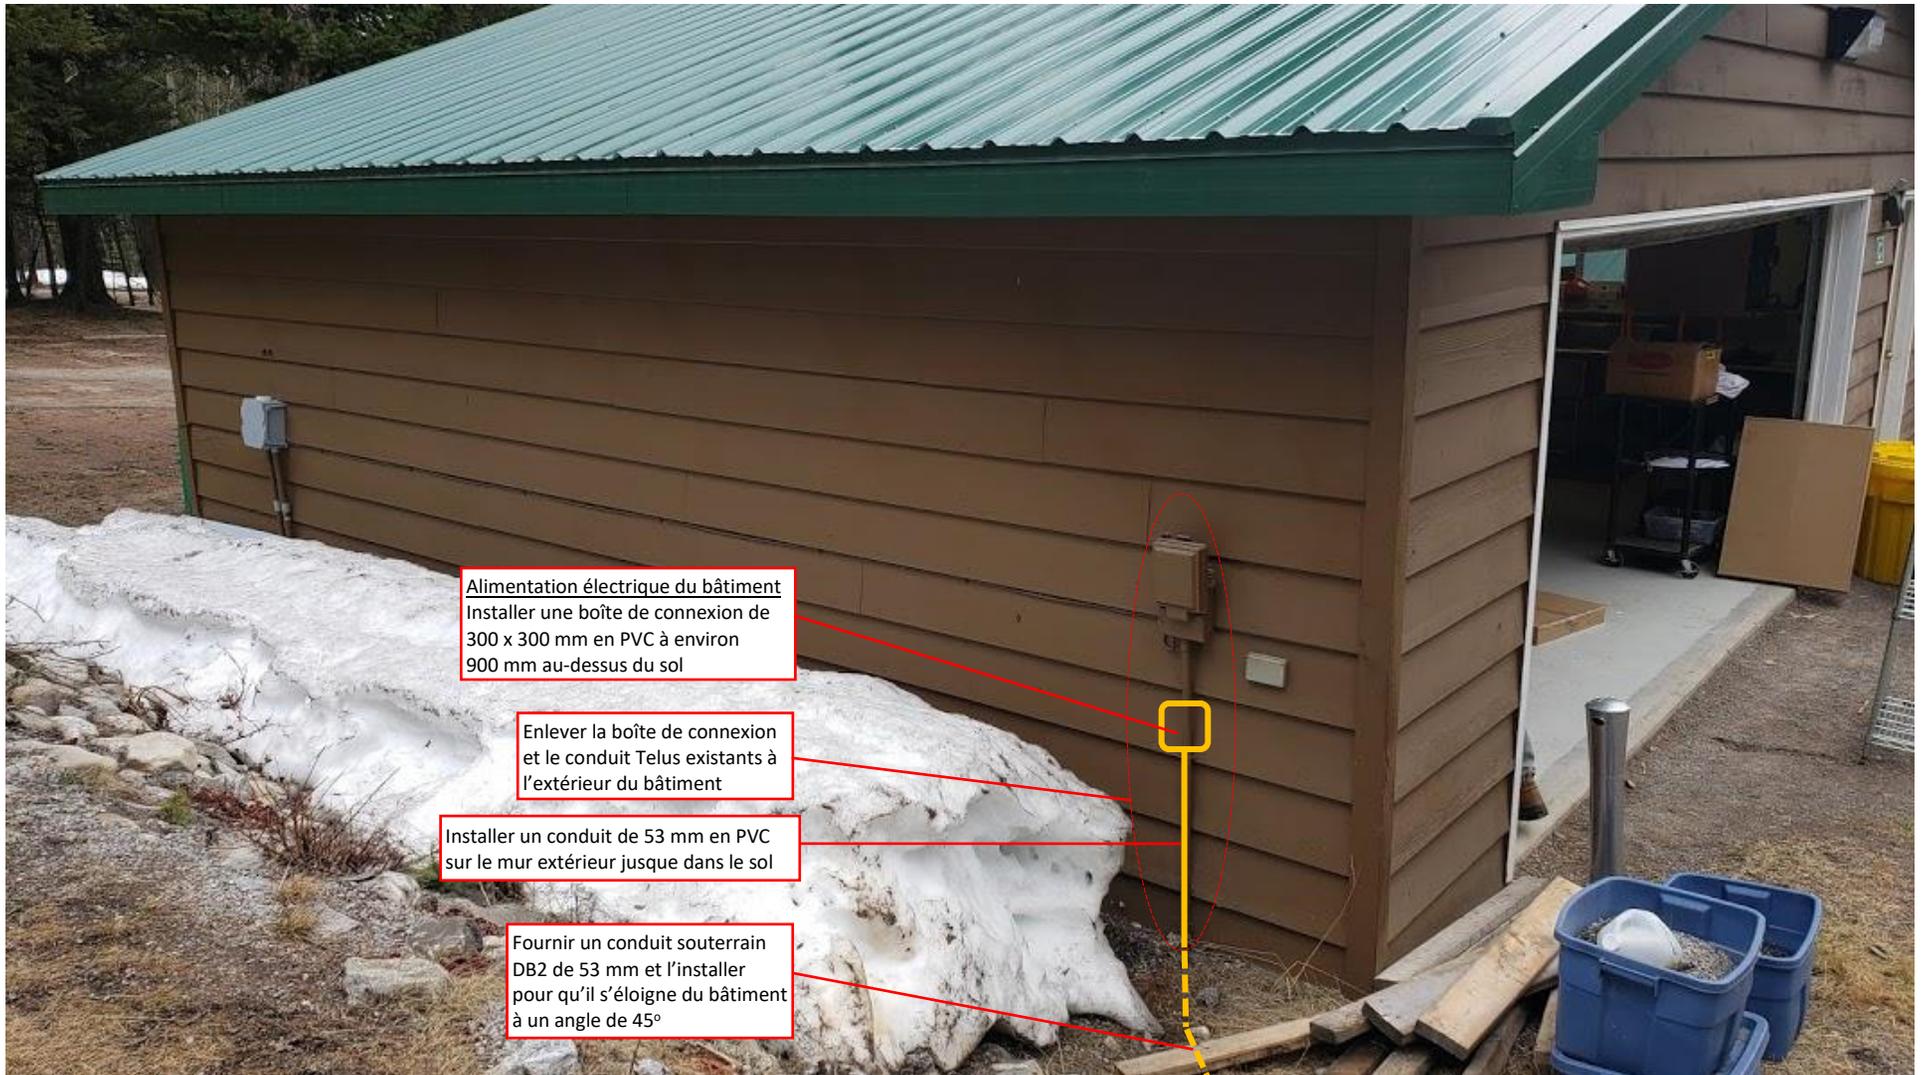
FIGURE 3a – Détail du raccordement des installations de services publics au garage C (côté nord du bâtiment)

1. L'entrepreneur doit réparer tous les trous dans le revêtement qui résultent de l'enlèvement des installations de services publics sur le côté du bâtiment.
2. Voir le dessin E1.3 pour connaître les détails de l'installation du conduit souterrain DB2. Le conduit DB2 doit être en PVC sur le côté du coude vertical où se trouve le panneau de distribution central.

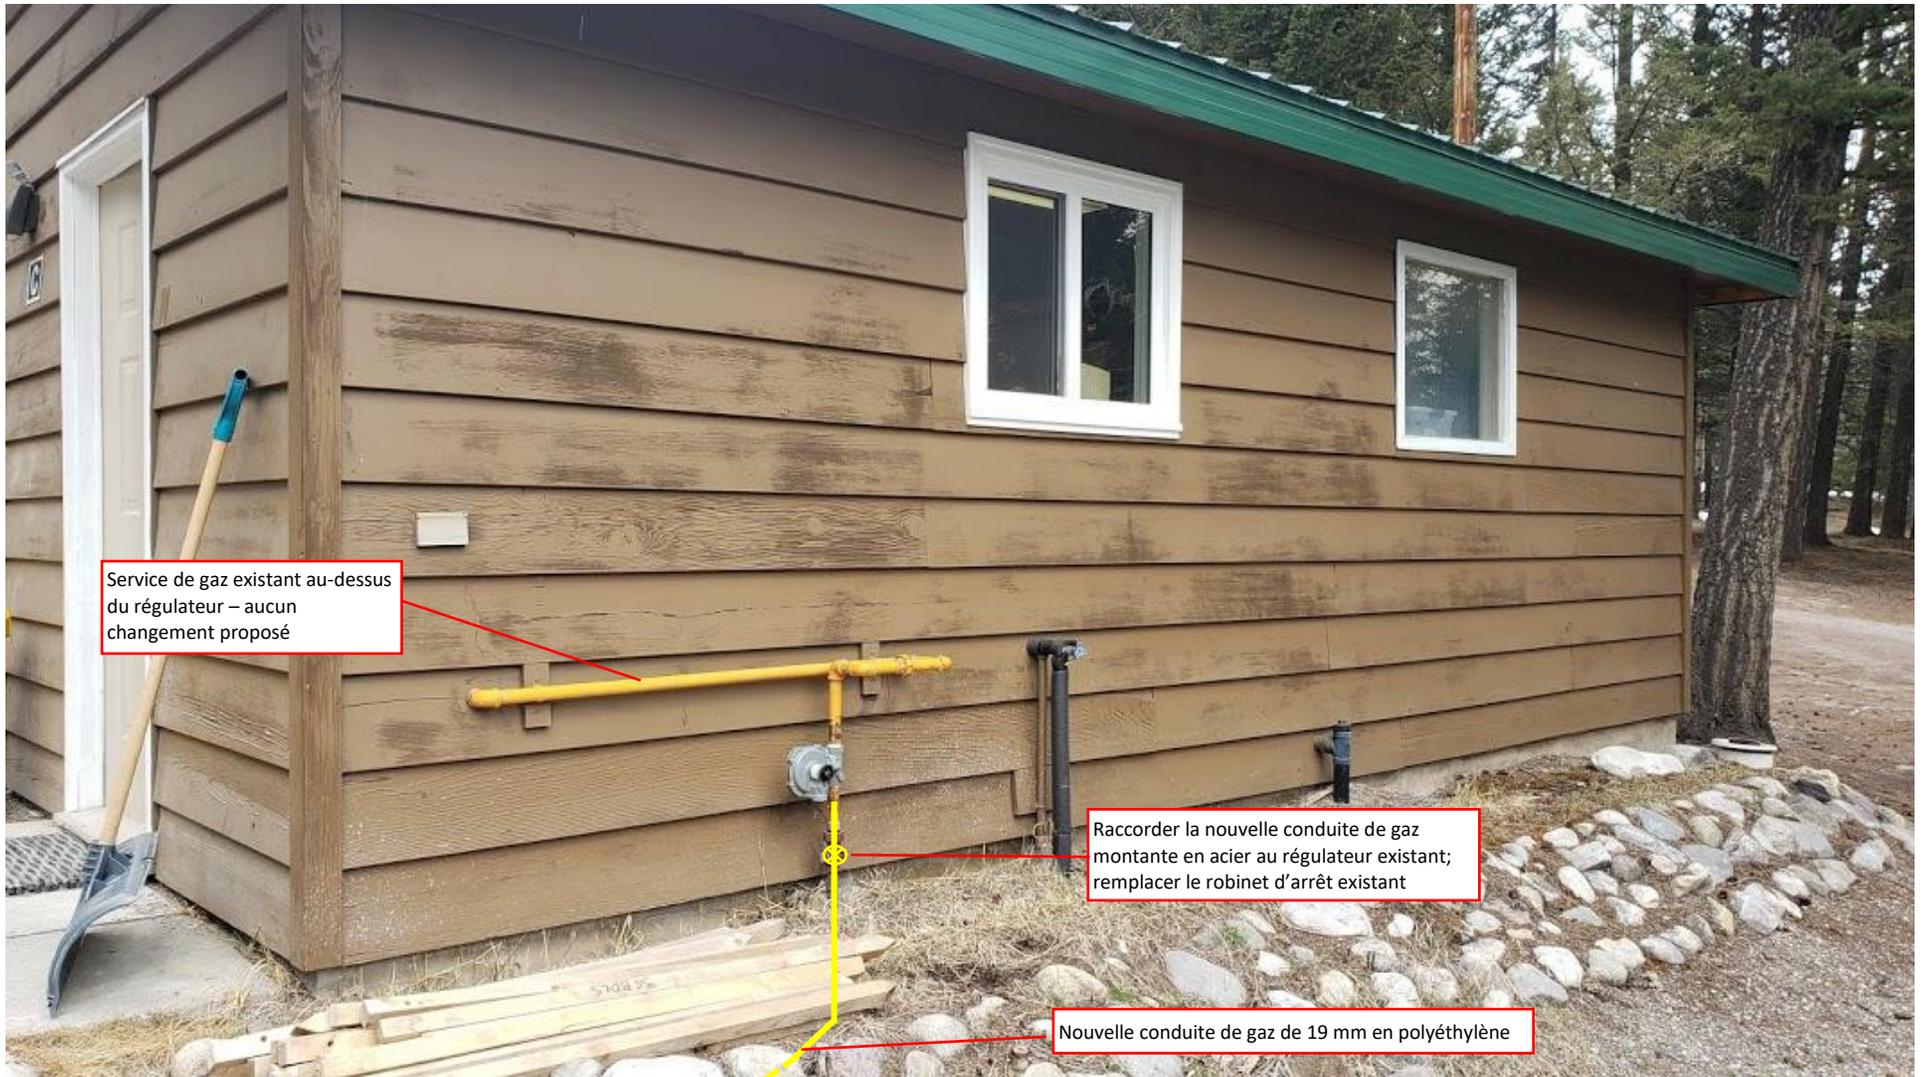
FIGURE 3b – Détail du raccordement des installations de services publics au garage C (côté sud du bâtiment)

1. Aucun travail n'est prévu sur les services électriques ou les systèmes de communications pour le mur sud du garage C. L'image montre uniquement la conduite de gaz existante.
2. La nouvelle conduite de gaz doit être placée à 45° par rapport au mur, s'étendre jusqu'à 1,5 m du mur, puis parallèlement au mur jusqu'à la nouvelle conduite de gaz principale et perpendiculairement à celle-ci. Voir le dessin M1.0 pour connaître les détails de l'installation du nouveau service de gaz.

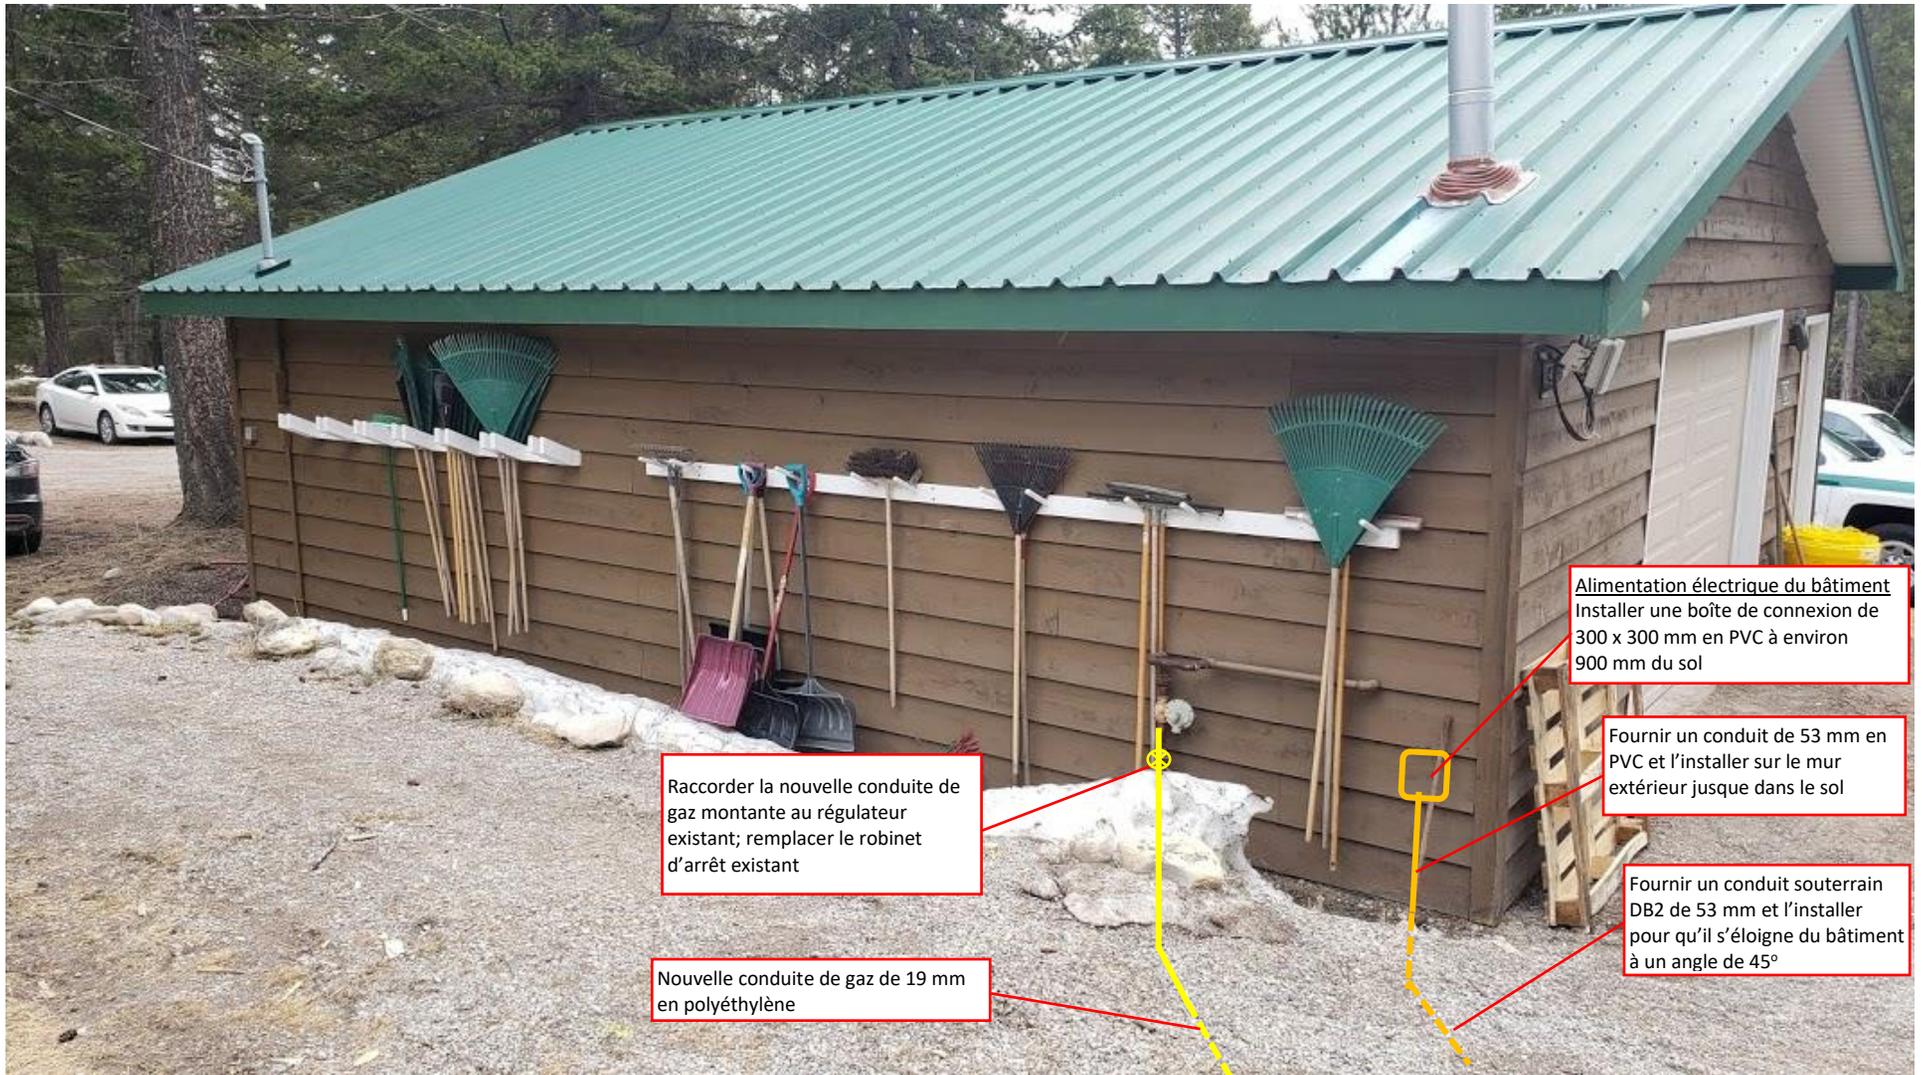
FIGURE 4a – Détail du raccordement des installations de services publics au garage D (côté nord du bâtiment)

1. L'entrepreneur doit réparer tous les trous dans le revêtement qui résultent de l'enlèvement des installations de services publics sur le côté du bâtiment.
2. Voir le dessin E1.3 pour connaître les détails de l'installation du conduit souterrain DB2. Le conduit DB2 doit être en PVC sur le côté du coude vertical où se trouve le panneau de distribution central.

3. La nouvelle conduite de gaz doit être parallèle au nouveau conduit électrique souterrain qui va du panneau de distribution central au bâtiment. Voir le dessin M1.0 pour obtenir des détails sur l'installation du nouveau service de gaz.

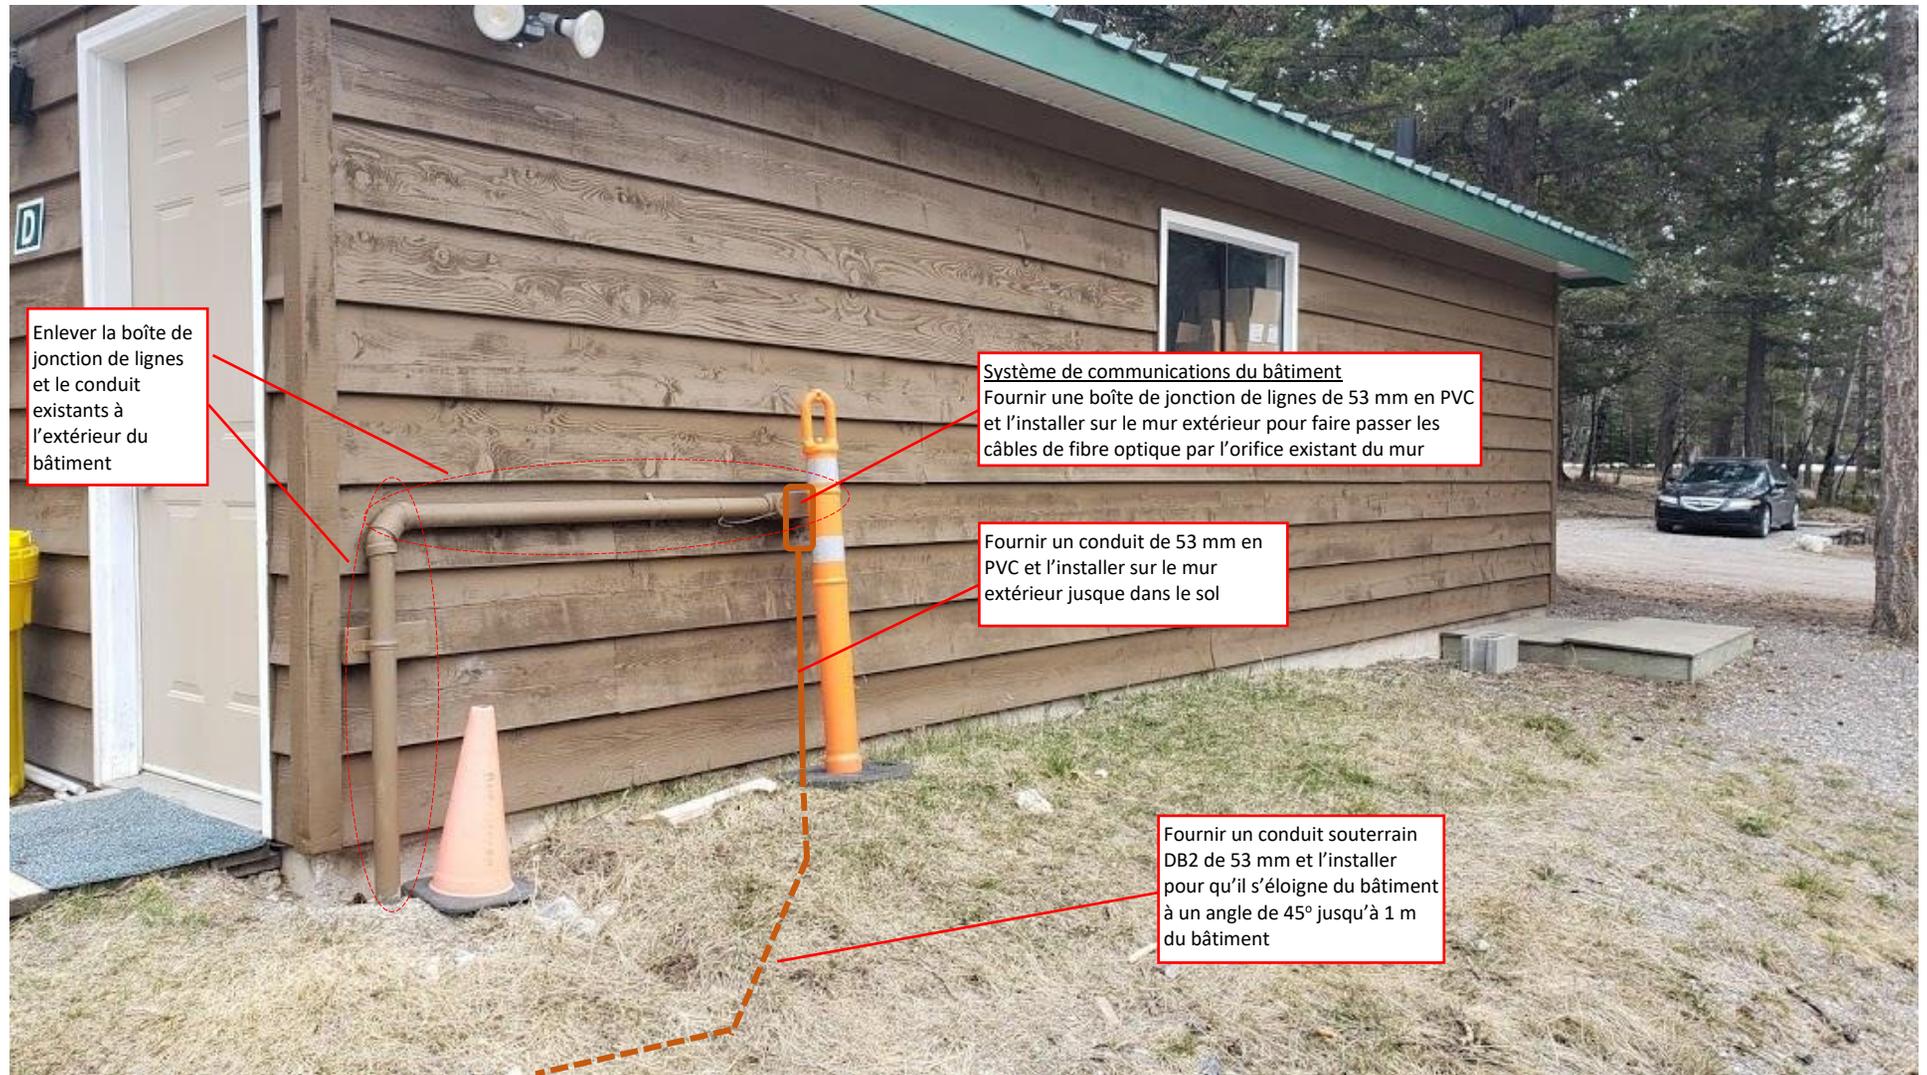
FIGURE 4b – Détail du raccordement des installations de services publics au garage D (côté sud du bâtiment)

1. L'entrepreneur doit réparer tous les trous dans le revêtement qui résultent de l'enlèvement des installations de services publics sur le côté du bâtiment.
2. Voir le dessin E1.3 pour connaître les détails de l'installation du conduit souterrain DB2. Le conduit DB2 doit être en PVC sur le côté du coude vertical où se trouve la boîte de connexion souterraine.
3. Le câble de fibre optique doit être rebranché dans le panneau de communications existant du bâtiment, et le système de communications doit être remis en service.

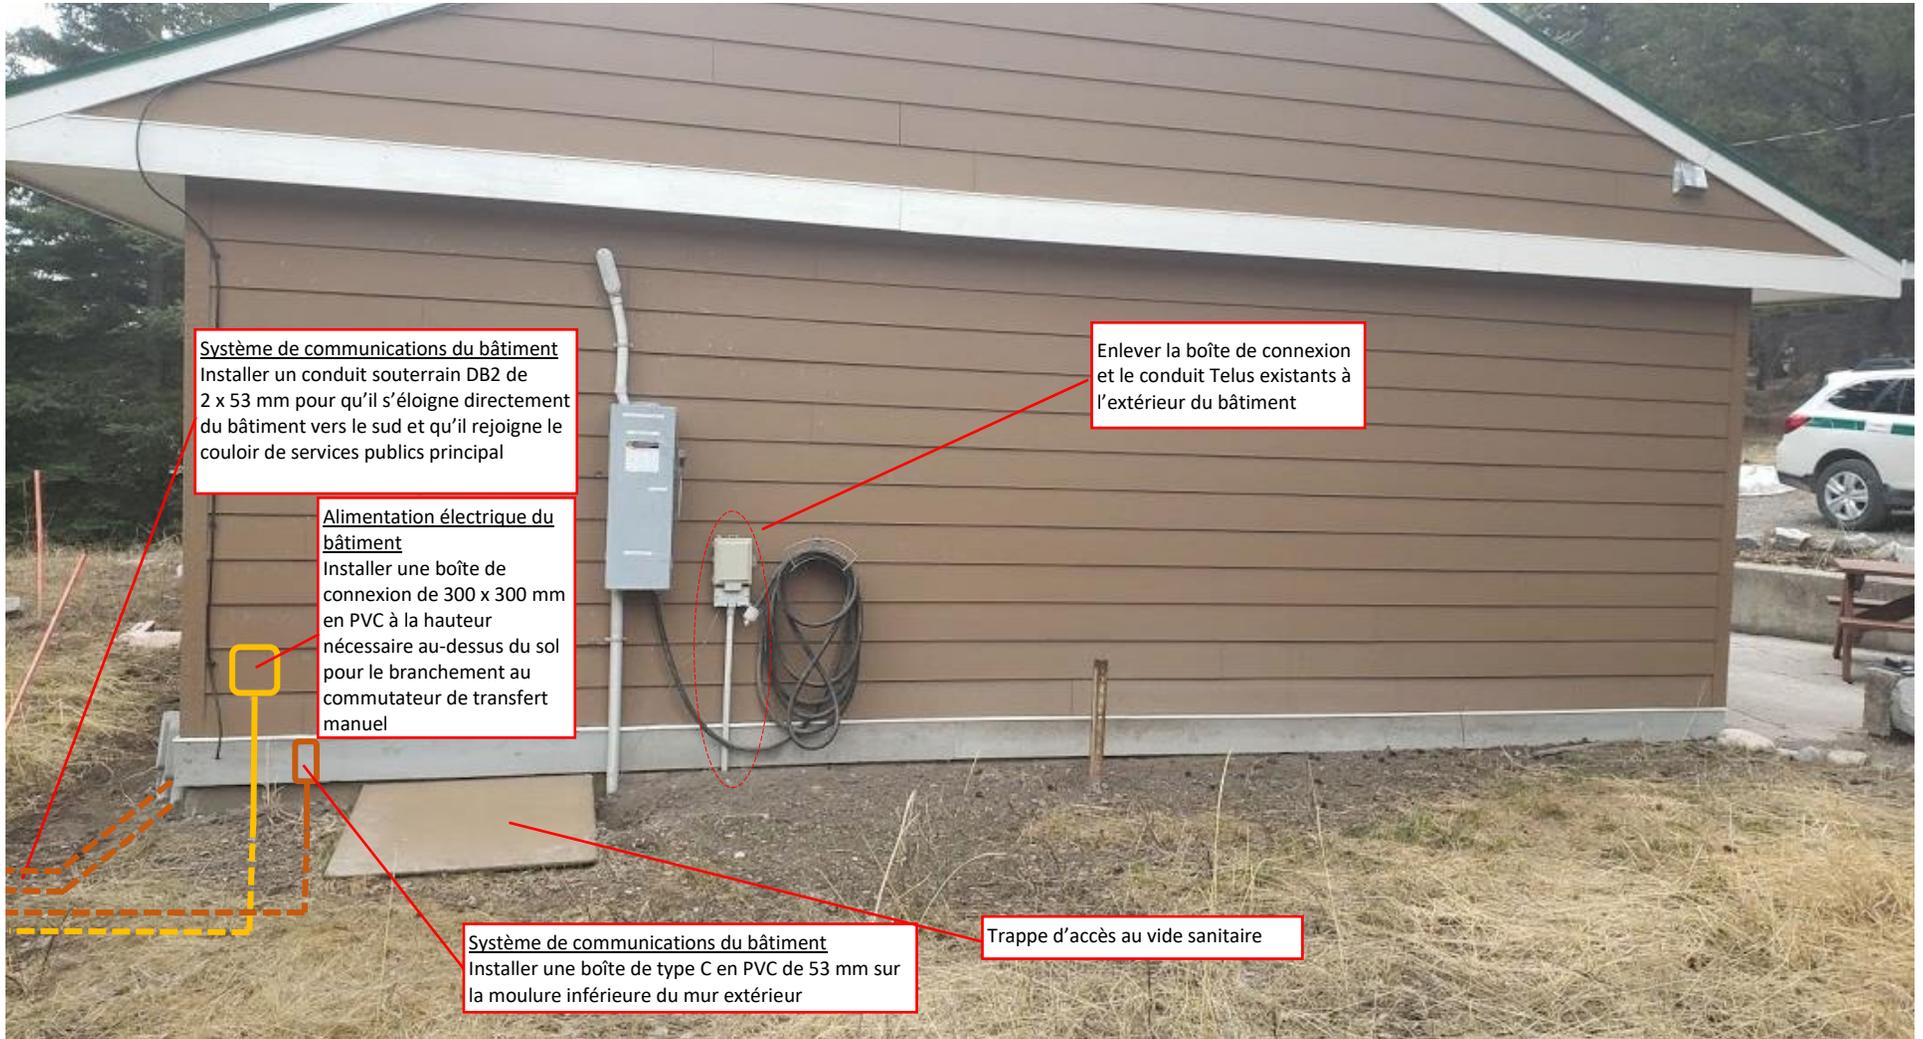
FIGURE 5a – Détail du raccordement des installations de services publics au bureau 1 (côté est du bâtiment)

1. L'entrepreneur doit réparer tous les trous dans le revêtement qui résultent de l'enlèvement des installations de services publics sur le côté du bâtiment.
2. Voir le dessin E1.3 pour connaître les détails de l'installation du conduit souterrain DB2. Le conduit DB2 doit être en PVC sur le côté du coude vertical où se trouvent le panneau de distribution central et la boîte de tirage souterraine.
3. Coordonner avec l'APC le tracé d'installation des conduits souterrains afin d'éviter les autres services publics et d'assurer une installation ordonnée acceptable pour l'APC.

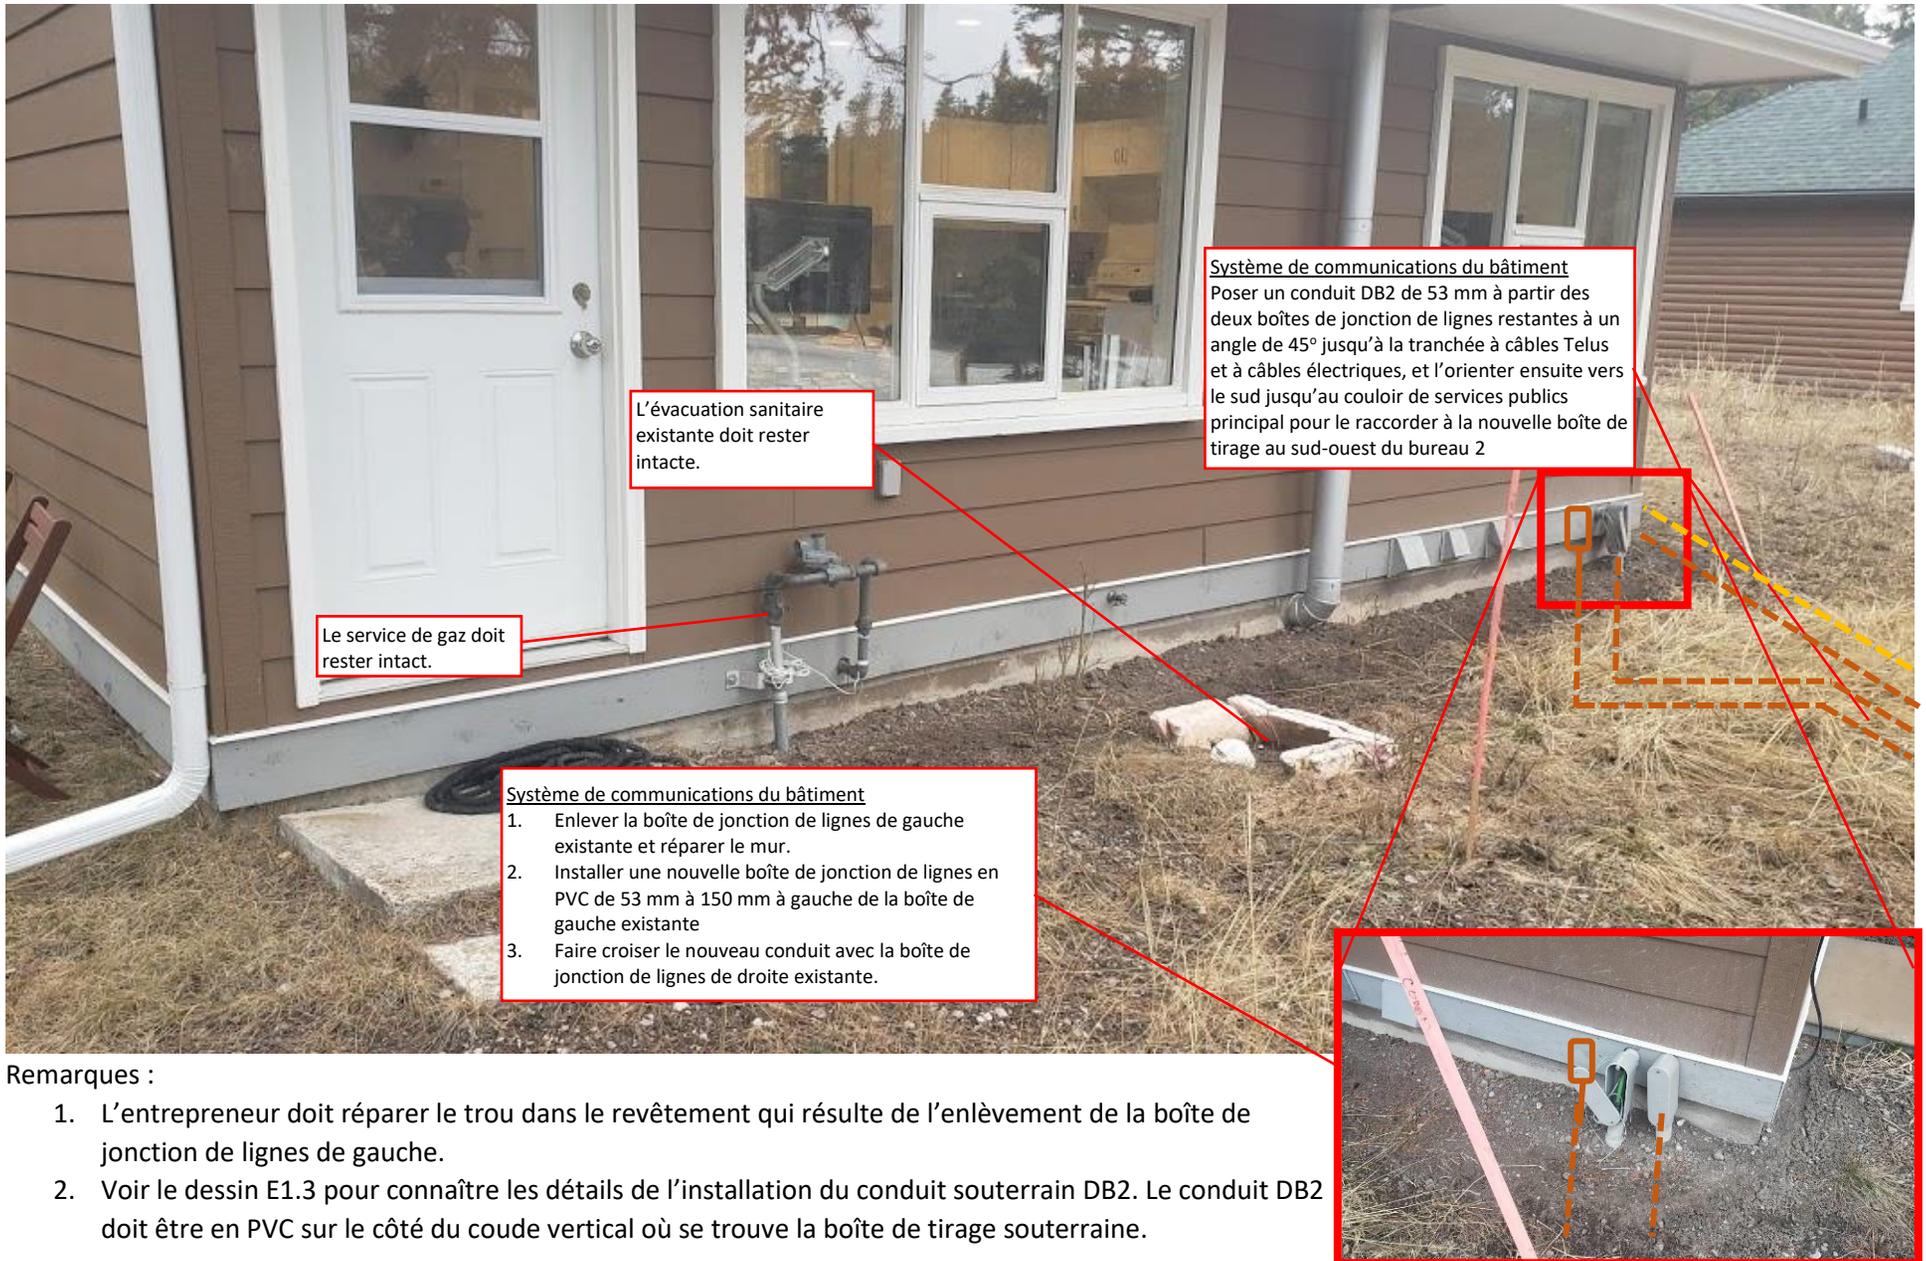
FIGURE 5b – Détail du raccordement des installations de services publics au bureau 1 (côté sud du bâtiment)

3. Le câble de communications en fibre doit être reconnecté dans l'armoire à fibres une fois le conduit installé. Le système de communications en fibre doit être remis en service.

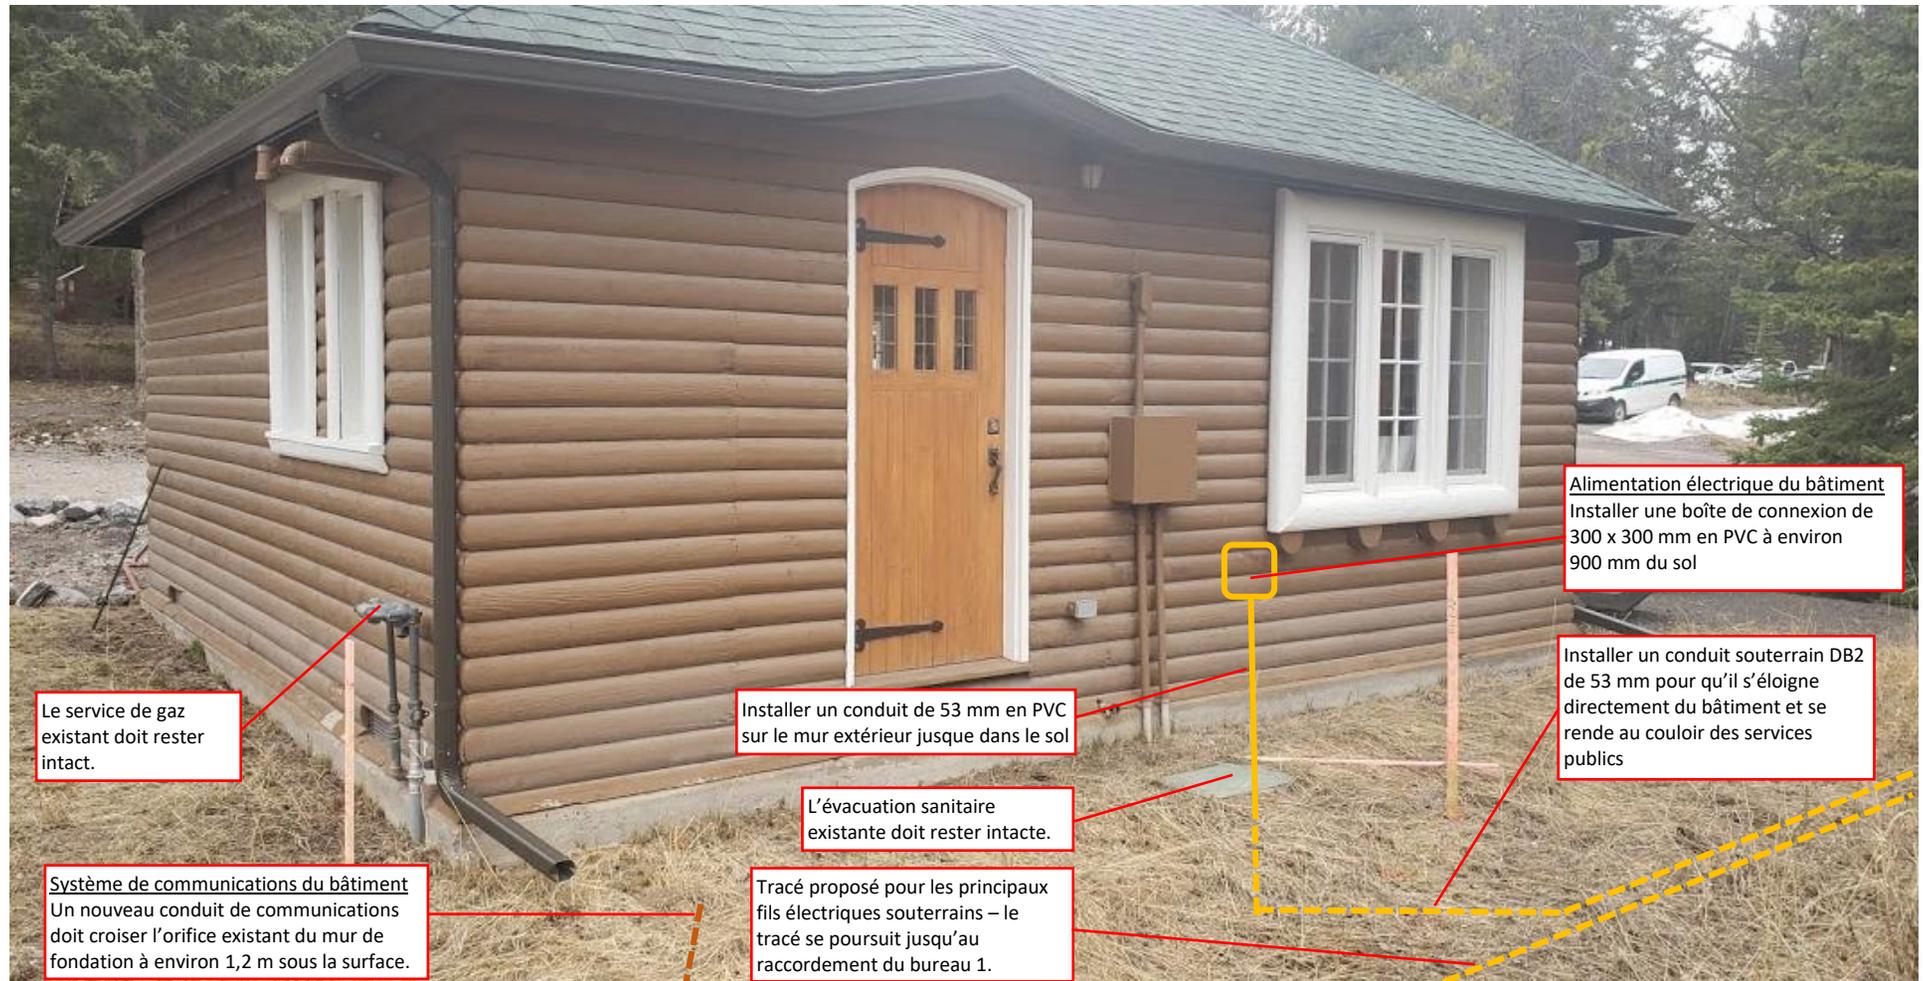
FIGURE 6a – Détail du raccordement des installations de services publics au bureau 2 (côté sud du bâtiment)

1. L'entrepreneur doit réparer tous les trous dans le revêtement qui résultent de l'enlèvement des installations de services publics sur le côté du bâtiment.
2. Voir le dessin E1.3 pour connaître les détails de l'installation du conduit souterrain DB2. Le conduit DB2 doit être en PVC sur le côté du coude vertical où se trouve le panneau de distribution central.
3. Raccorder le conduit de communications souterrain de manière à empêcher l'eau de s'écouler dans le vide sanitaire.
4. L'entrepreneur doit exposer la conduite de gaz souterraine au besoin pour permettre l'installation d'un nouveau conduit souterrain à proximité.
5. Coordonner avec l'APC le tracé d'installation des conduits souterrains afin d'éviter les autres services publics et d'assurer une installation ordonnée acceptable pour l'APC.

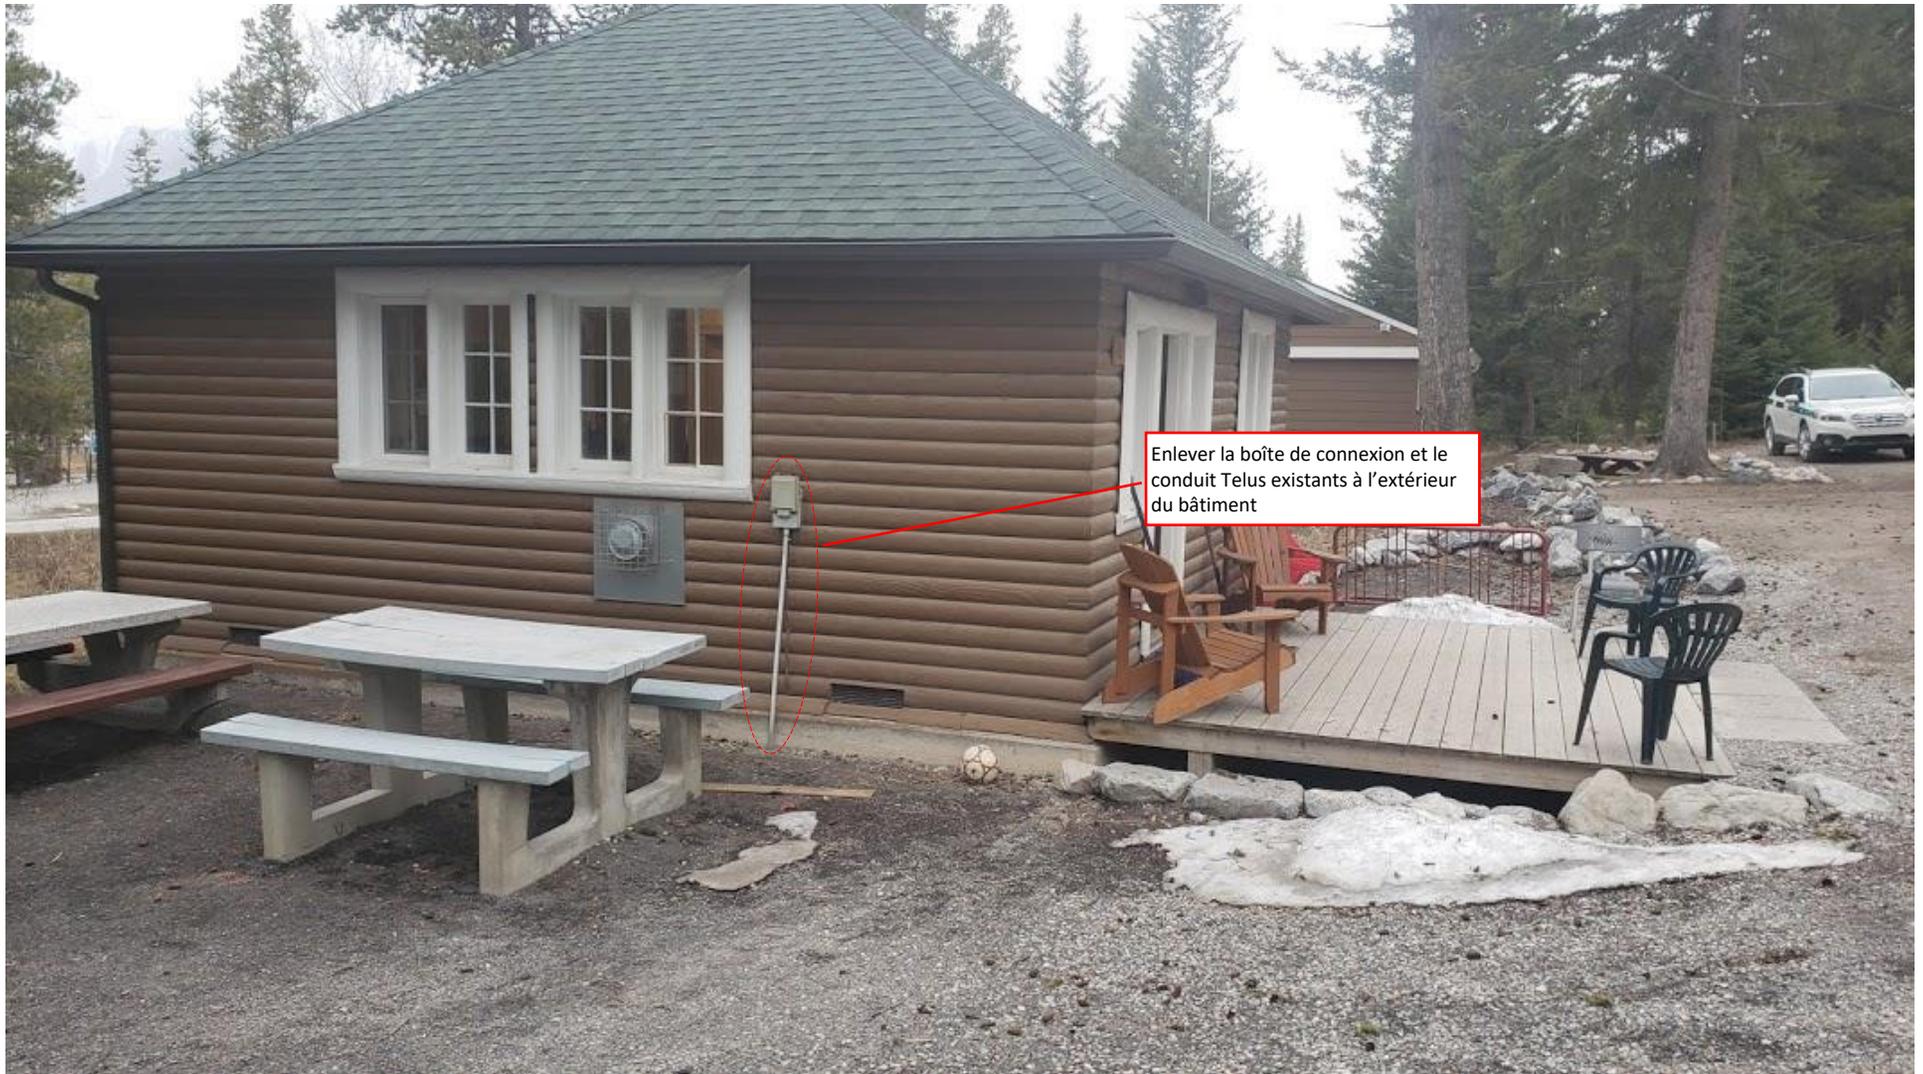
FIGURE 6b – Détail du raccordement des installations de services publics au bureau 2 (côté est du bâtiment)

1. L'entrepreneur doit réparer tous les trous dans le revêtement qui résultent de l'enlèvement des installations de services publics sur le côté du bâtiment.
