APPENDICE A

Réfection des installations de services publics de faible profondeur dans le secteur des opérations – Camping du Mont-Tunnel – Phase 1

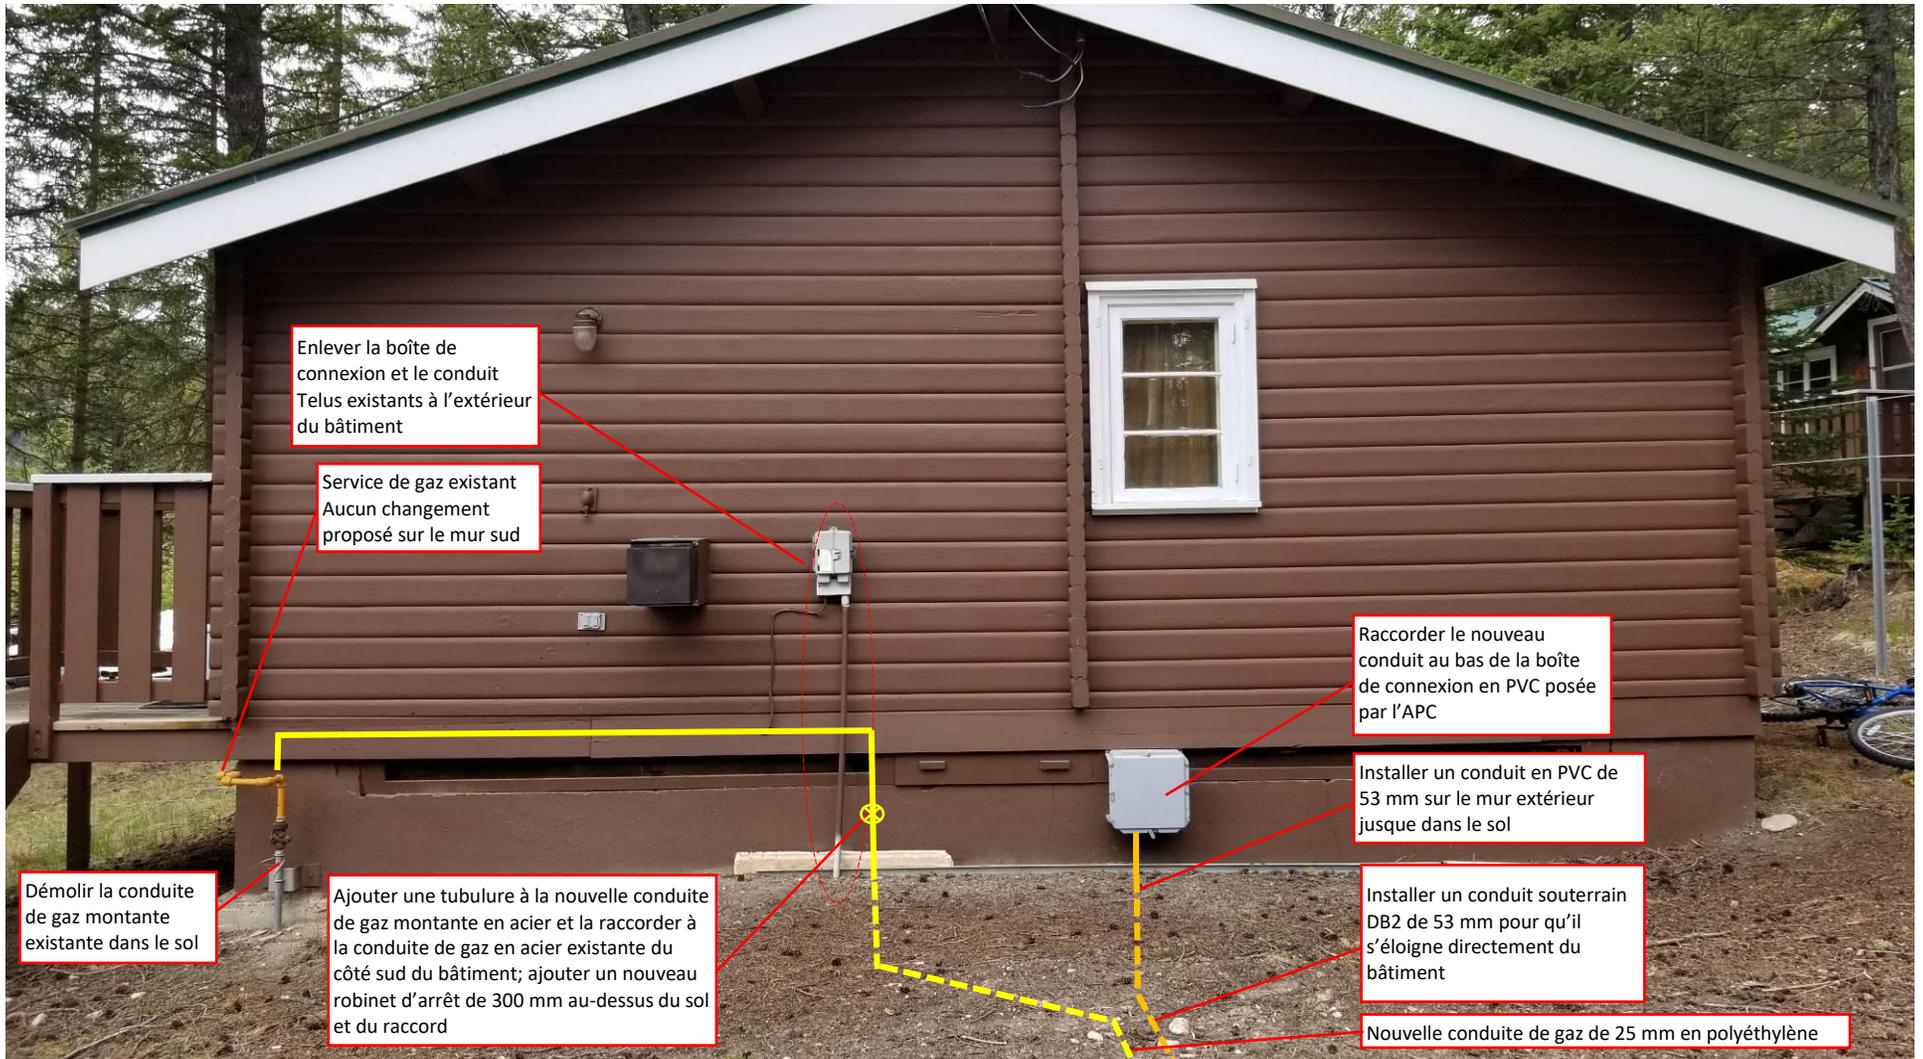
FIGURE 7a – Détail du raccordement des installations de services publics aux logements du personnel 3 et 4 (côté est du bâtiment)

1. L'entrepreneur doit réparer tous les trous dans le revêtement qui résultent de l'enlèvement des installations de services publics sur le côté du bâtiment.
2. Voir le dessin E1.3 pour connaître les détails de l'installation du conduit souterrain DB2. Le conduit DB2 doit être en PVC sur le côté du coude vertical où se trouve le panneau de distribution central.
3. L'entrepreneur doit raccorder un nouveau conduit de 53 mm en PVC au bas de la boîte de connexion en PVC installée antérieurement par l'APC.

4. La nouvelle conduite de gaz doit être parallèle au nouveau conduit électrique souterrain qui va du panneau de distribution central au bâtiment. Voir le dessin M1.0 pour obtenir des détails sur l'installation du nouveau service de gaz.

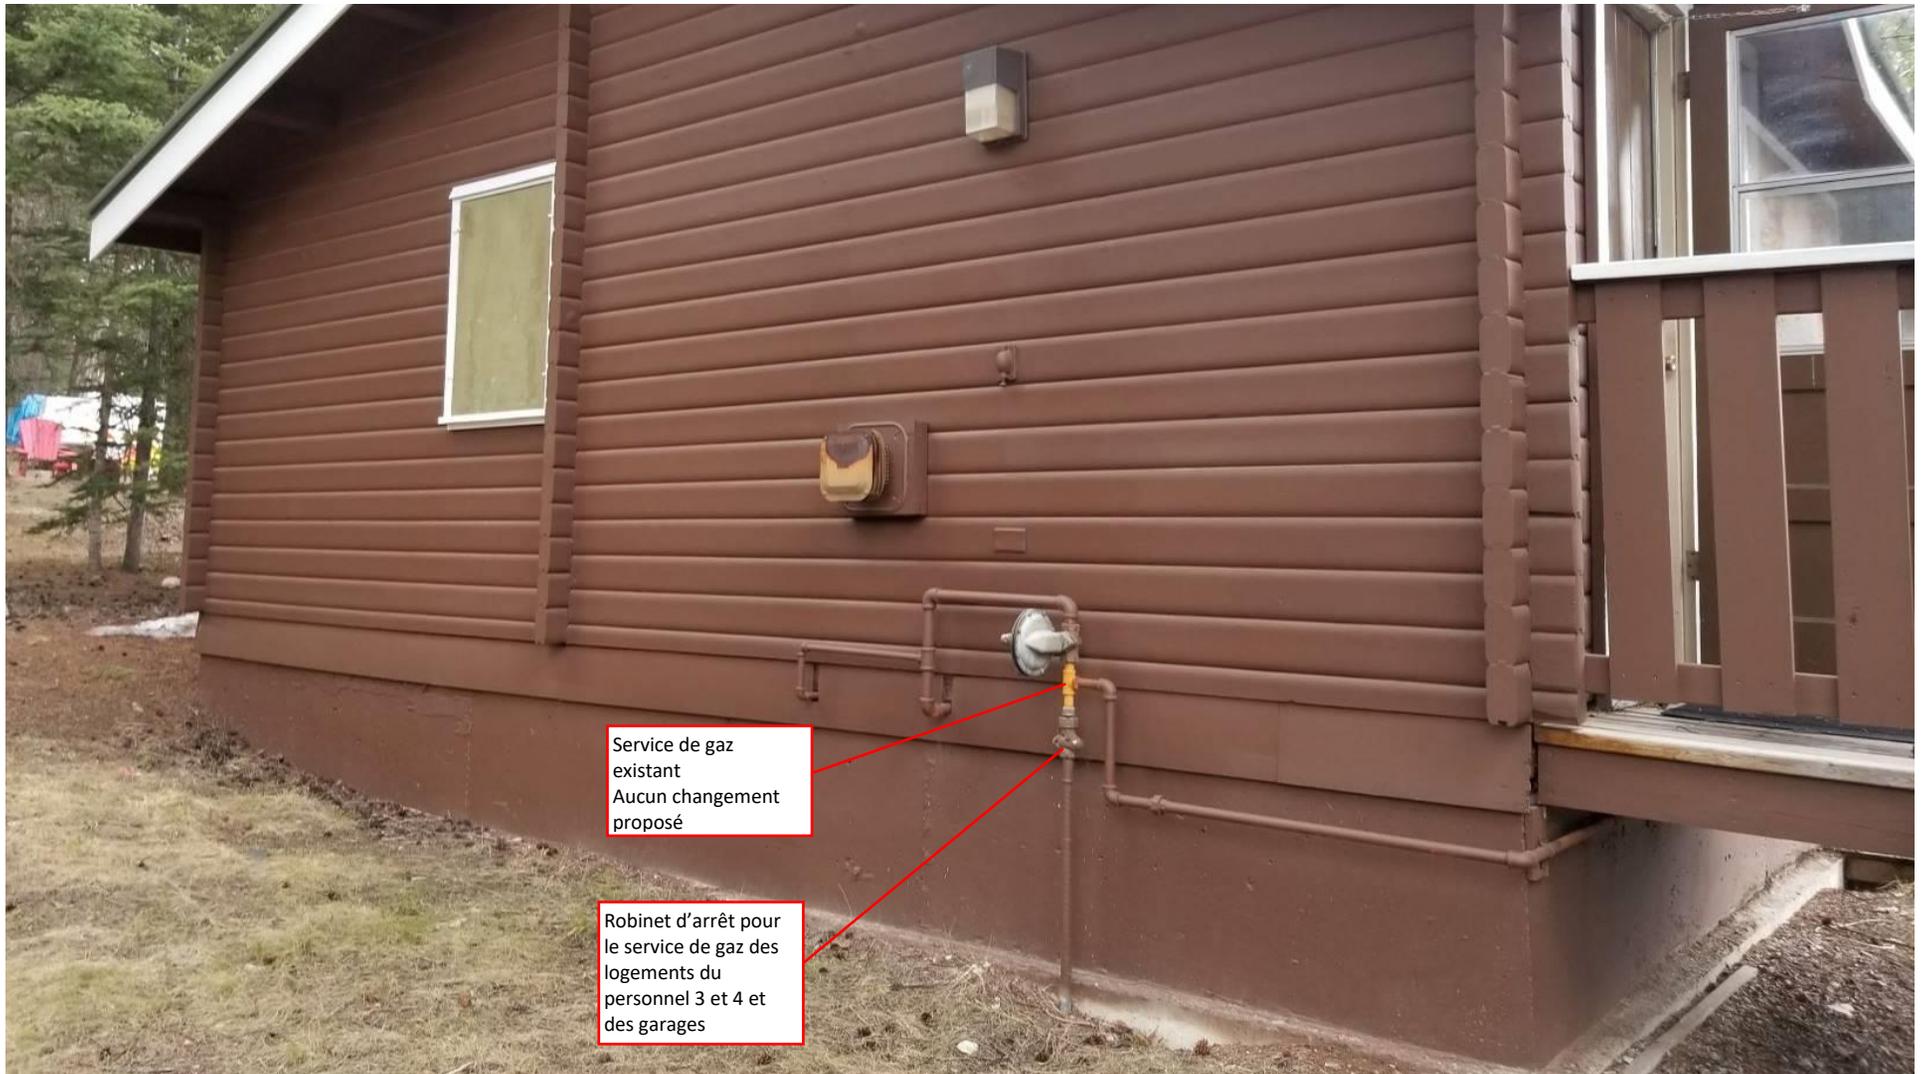
FIGURE 7b – Détail du raccordement des installations de services publics aux logements du personnel 3 et 4 (côté ouest du bâtiment)

1. Aucun travail n'est prévu pour les côtés nord, sud et ouest du bâtiment abritant les logements 3 et 4.

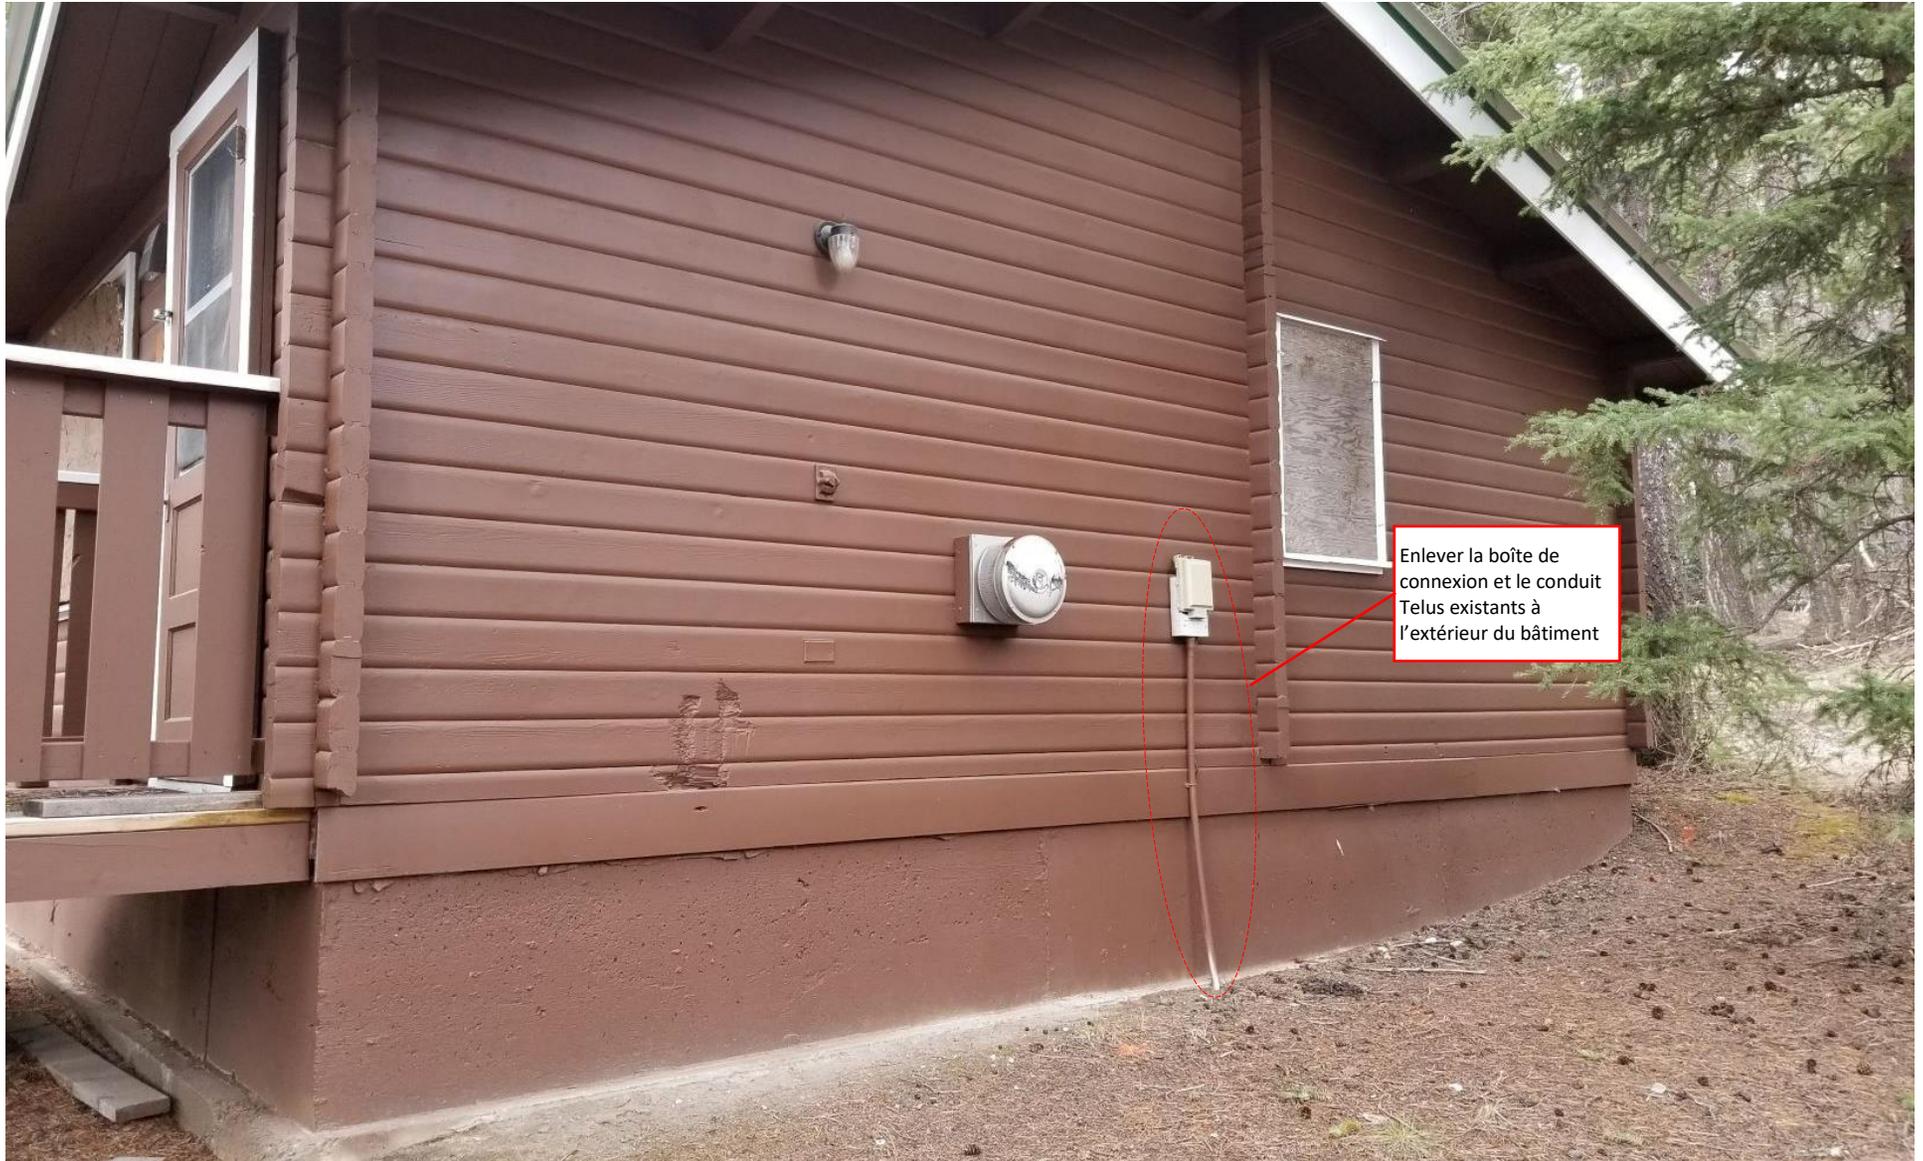
FIGURE 8a – Détail du raccordement des installations de services publics aux logements du personnel 5 et 6 (côté est du bâtiment)

1. L'entrepreneur doit réparer tous les trous dans le revêtement qui résultent de l'enlèvement des installations de services publics sur le côté du bâtiment.

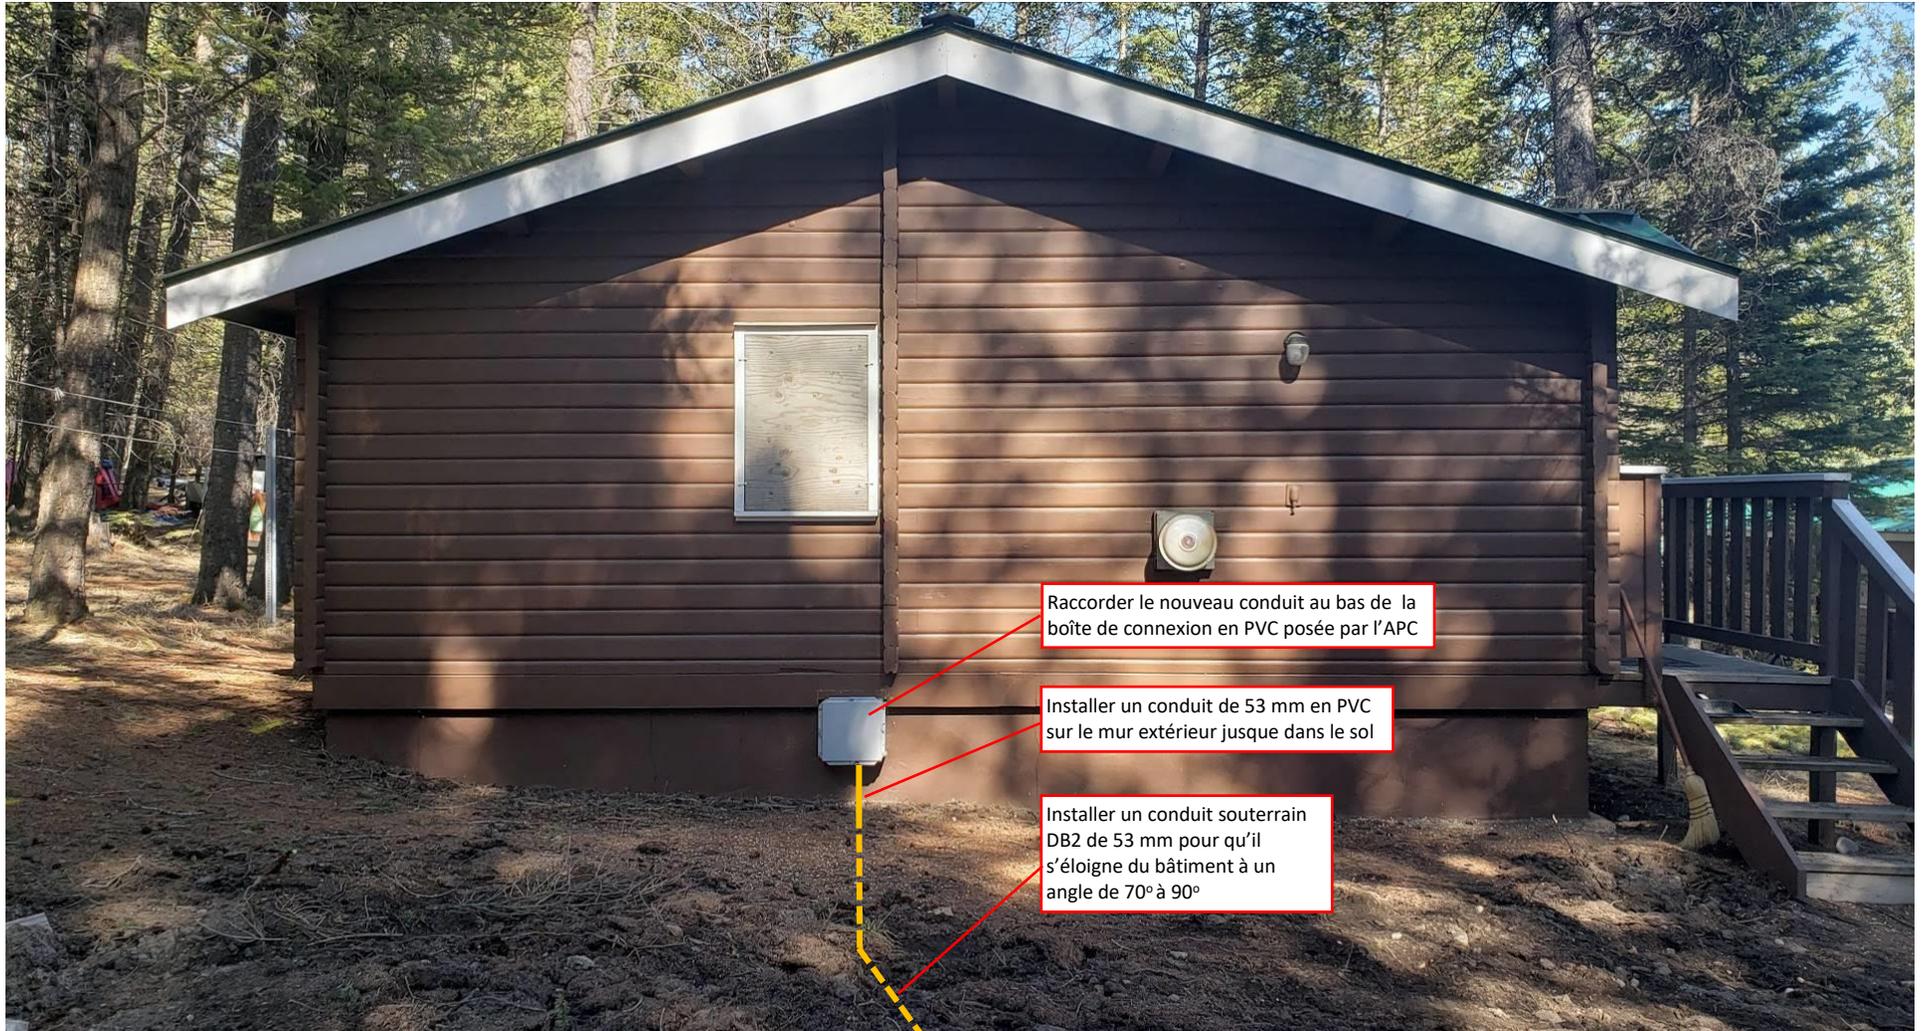
1. Voir le dessin E1.3 pour connaître les détails de l'installation du conduit souterrain DB2. Le conduit DB2 doit être en PVC sur le côté du coude vertical où se trouvent le panneau de distribution central et la boîte de connexion souterraine.
2. L'entrepreneur doit raccorder un nouveau conduit de 53 mm en PVC au bas de la boîte de connexion en PVC installée antérieurement par l'APC.
3. Coordonner avec l'APC le tracé des conduits s'éloignant du bâtiment pour réduire à un minimum le nombre d'arbres à enlever.

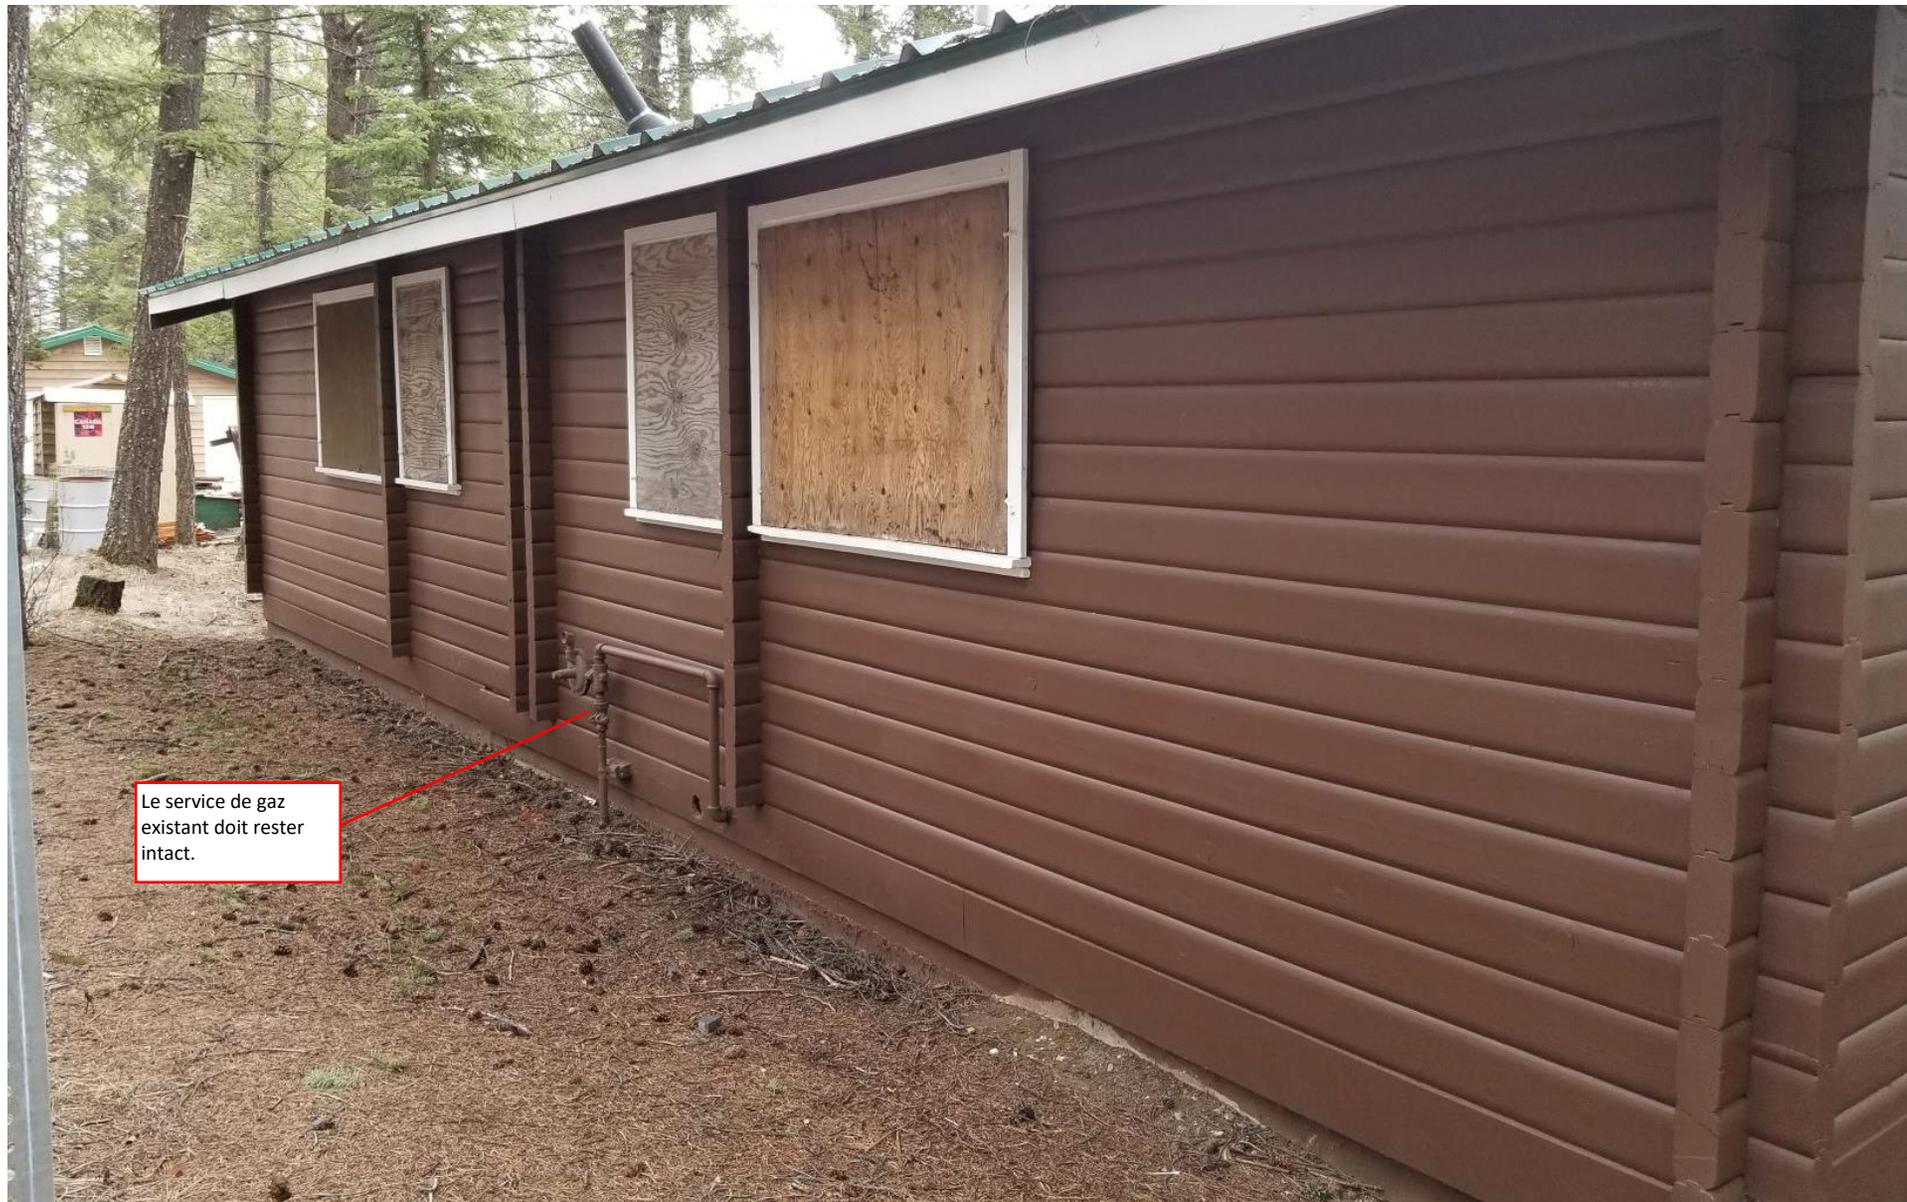
FIGURE 8c – Détail du raccordement des installations de services publics aux logements du personnel 5 et 6 (côté nord du bâtiment)

Le service de gaz existant doit rester intact.

1. Aucun travail n'est prévu pour les murs nord et sud du bâtiment abritant les logements 5 et 6.

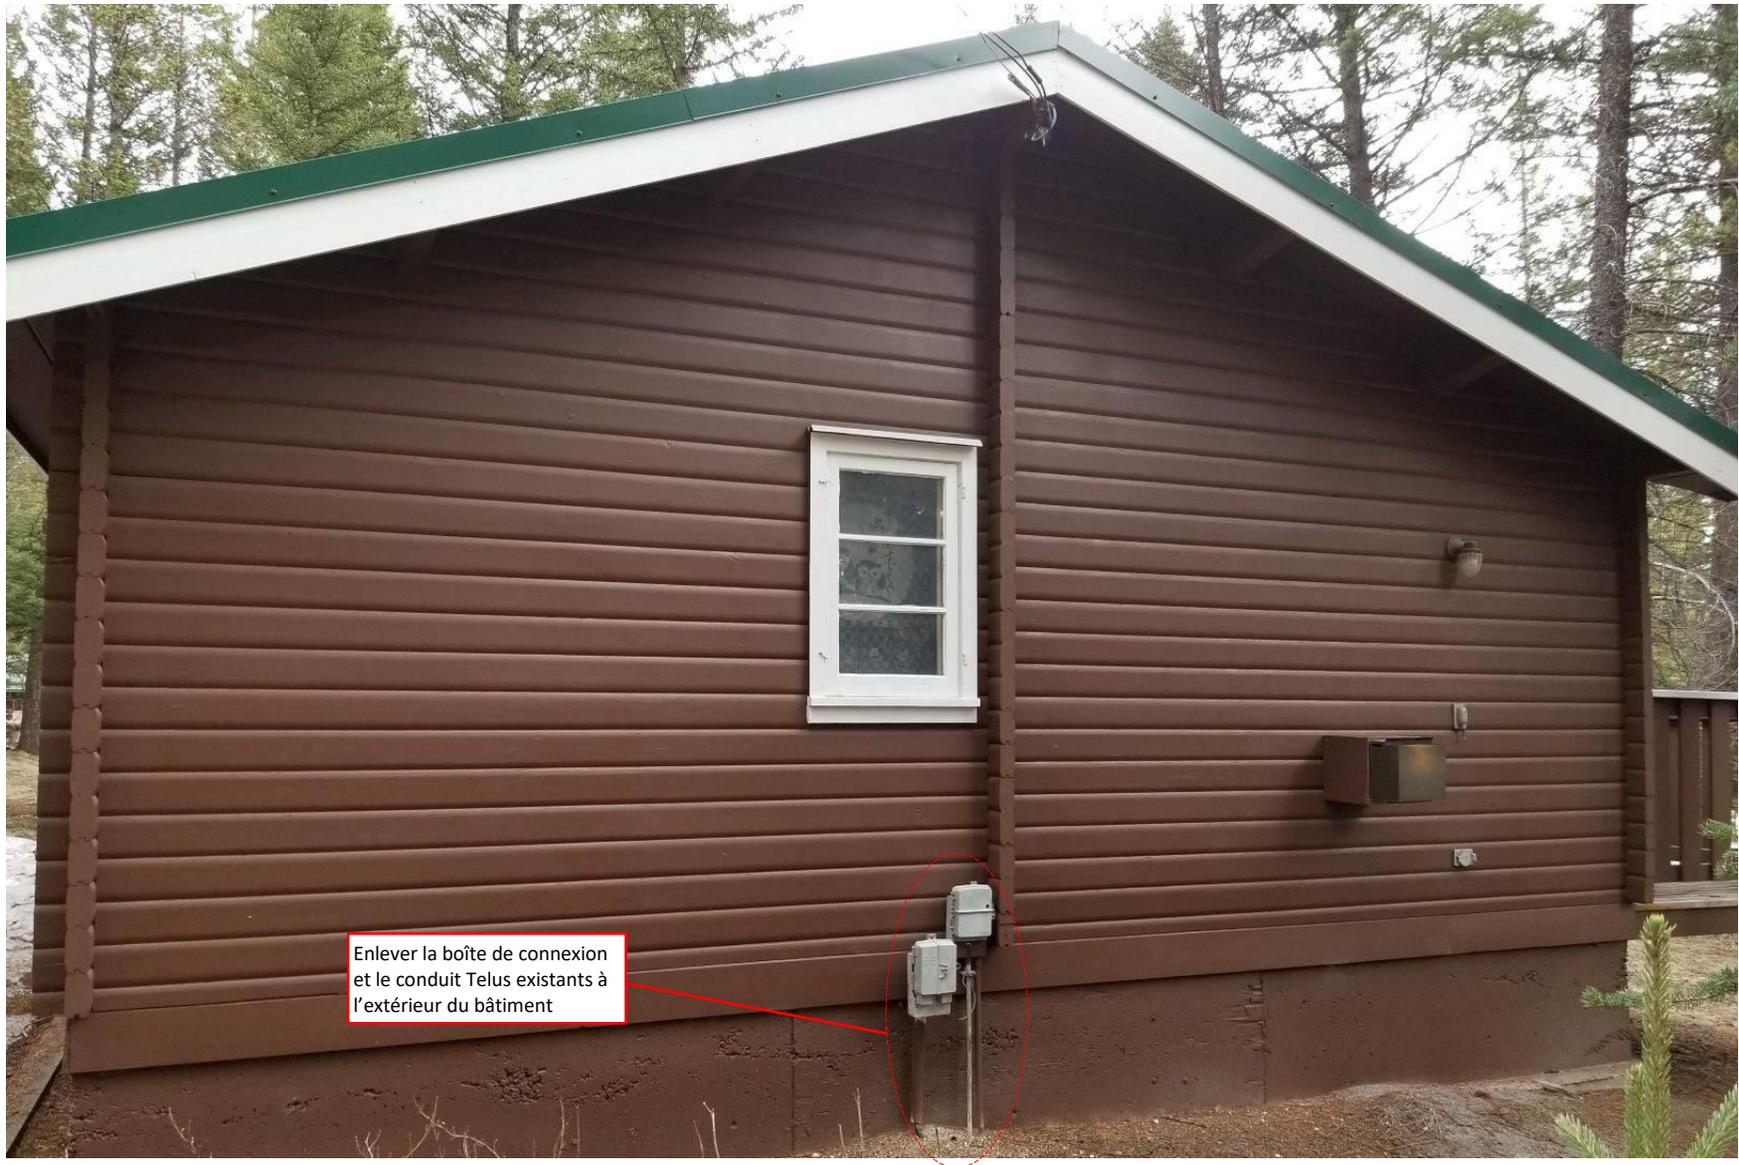
FIGURE 9a – Détail du raccordement des installations de services publics aux logements 7 et 8 (côté ouest du bâtiment)

Enlever la boîte de connexion et le conduit Telus existants à l'extérieur du bâtiment

1. L'entrepreneur doit réparer tous les trous dans le revêtement qui résultent de l'enlèvement des installations de services publics sur le côté du bâtiment.

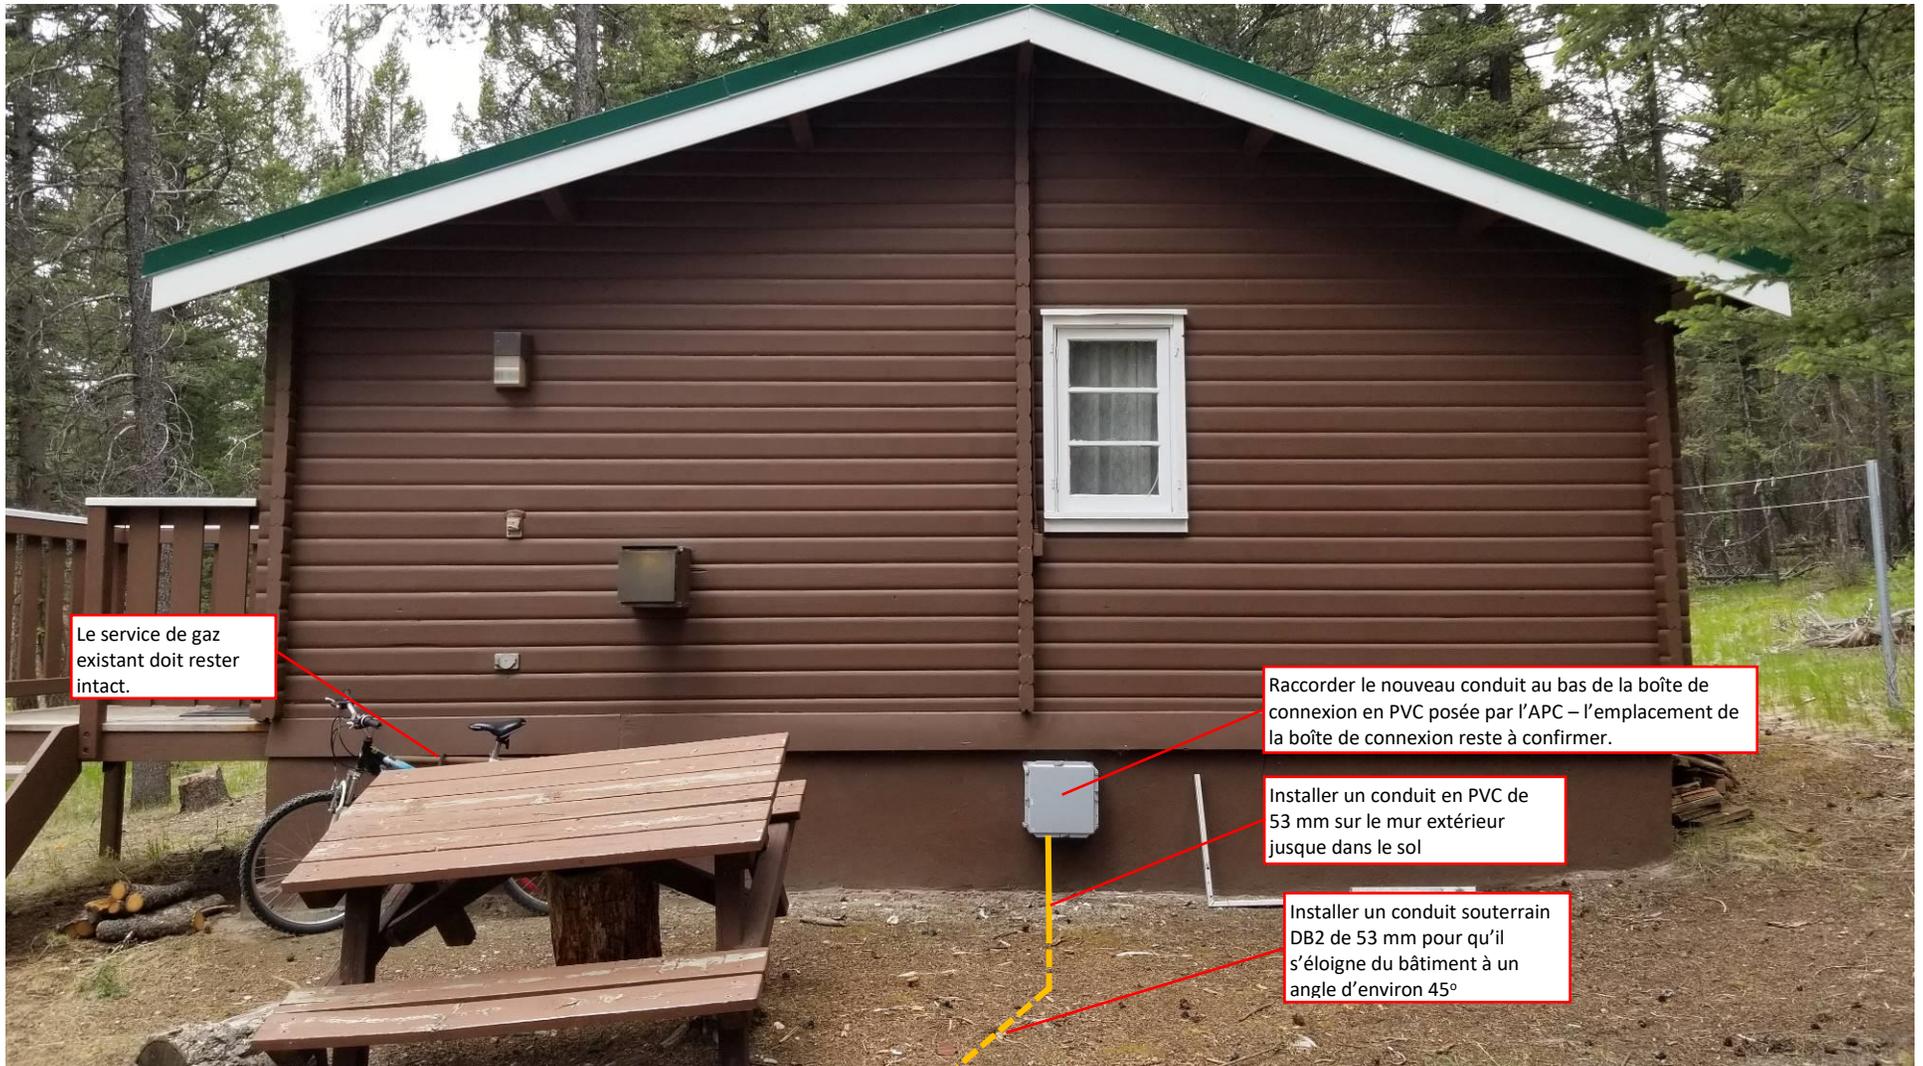
FIGURE 9b – Détail du raccordement des installations de services publics aux logements du personnel 7 et 8 (côté est du bâtiment)

1. Voir le dessin E1.3 pour connaître les détails de l'installation du conduit souterrain DB2. Le conduit DB2 doit être en PVC sur le côté du coude vertical où se trouvent le panneau de distribution central et la boîte de connexion souterraine.
2. L'entrepreneur doit raccorder un nouveau conduit de 53 mm en PVC au bas de la boîte de connexion en PVC installée antérieurement par l'APC.
3. L'entrepreneur doit exposer la conduite de gaz souterraine au besoin pour permettre l'installation d'un nouveau conduit électrique souterrain à proximité.

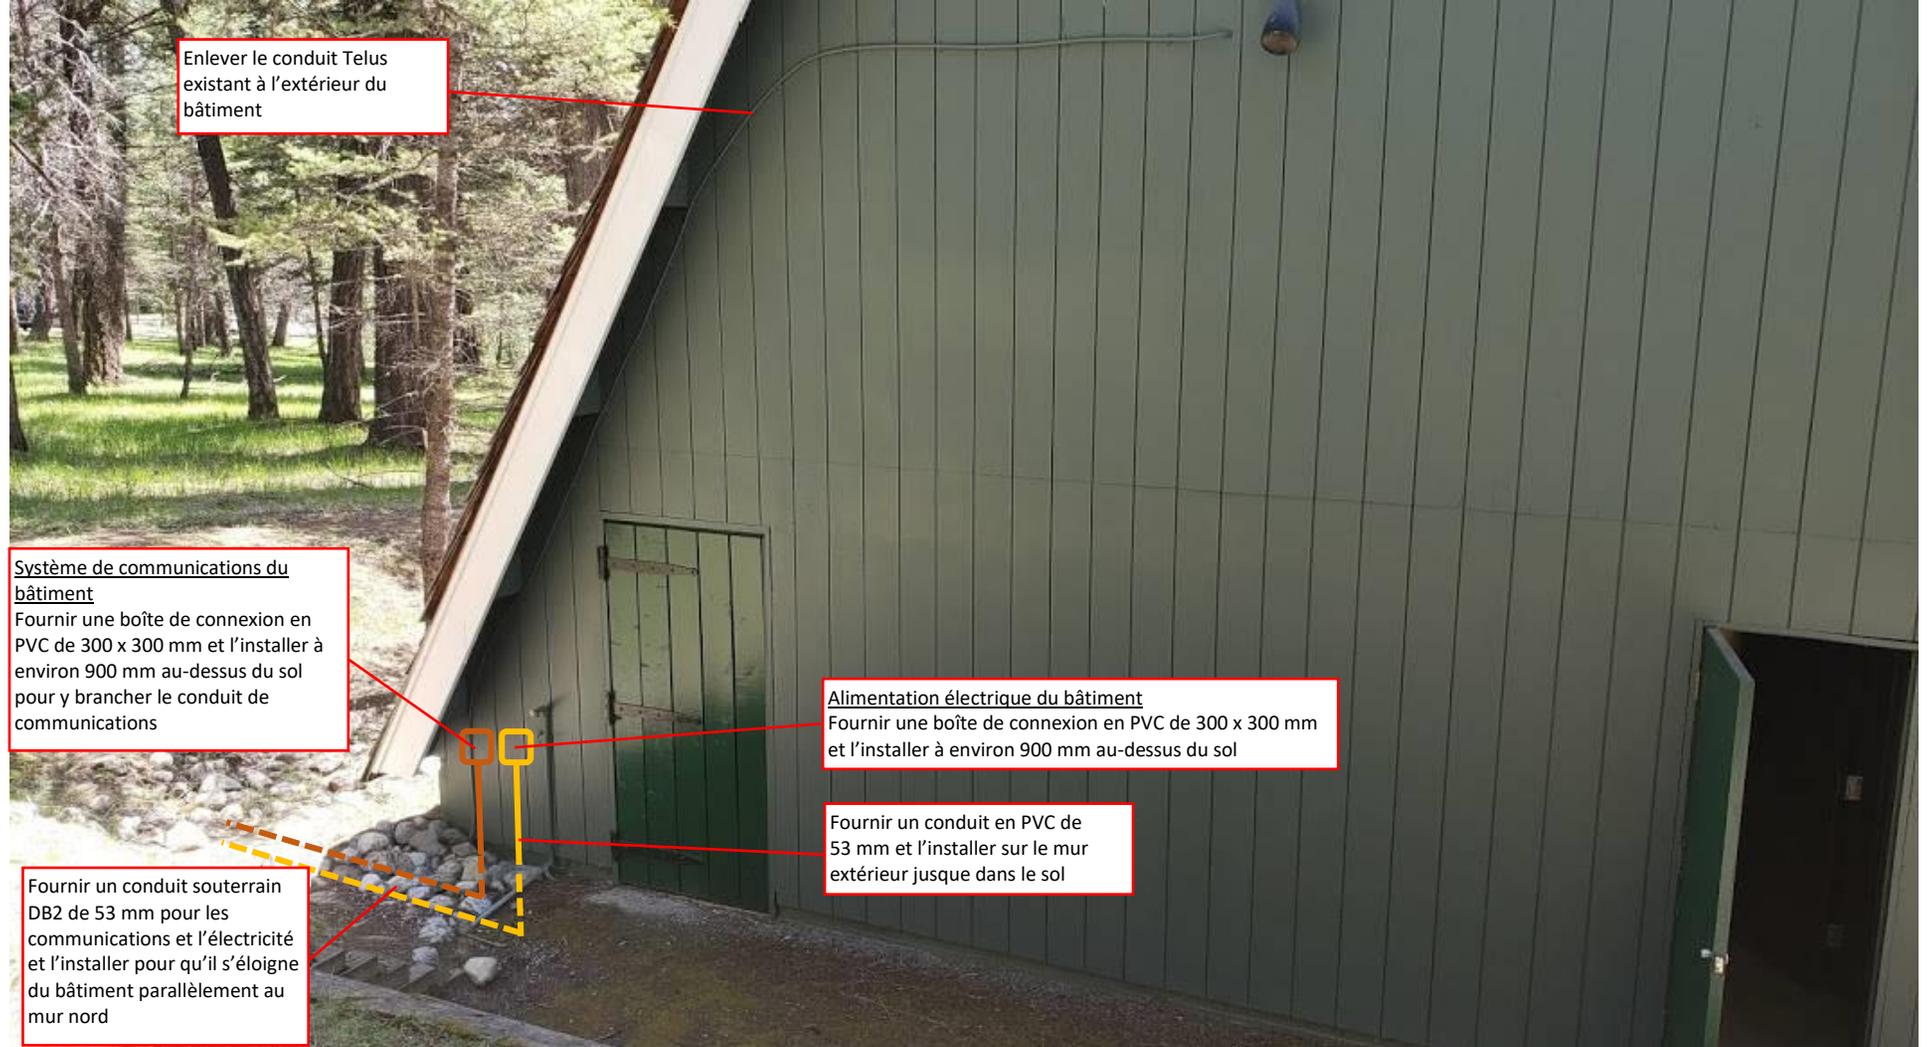
Figure 10 – Détail du raccordement des installations de services publics au théâtre (côté nord du bâtiment)

1. L'entrepreneur doit réparer tous les trous dans le revêtement qui résultent de l'enlèvement des installations de services publics sur le côté du bâtiment.
2. Voir le dessin E1.3 pour connaître les détails de l'installation du conduit souterrain DB2. Le conduit DB2 doit être en PVC sur le côté du coude vertical où se trouve le panneau de distribution central.
3. La conduite d'eau existante sera laissée en place; elle n'est pas en service en ce moment.

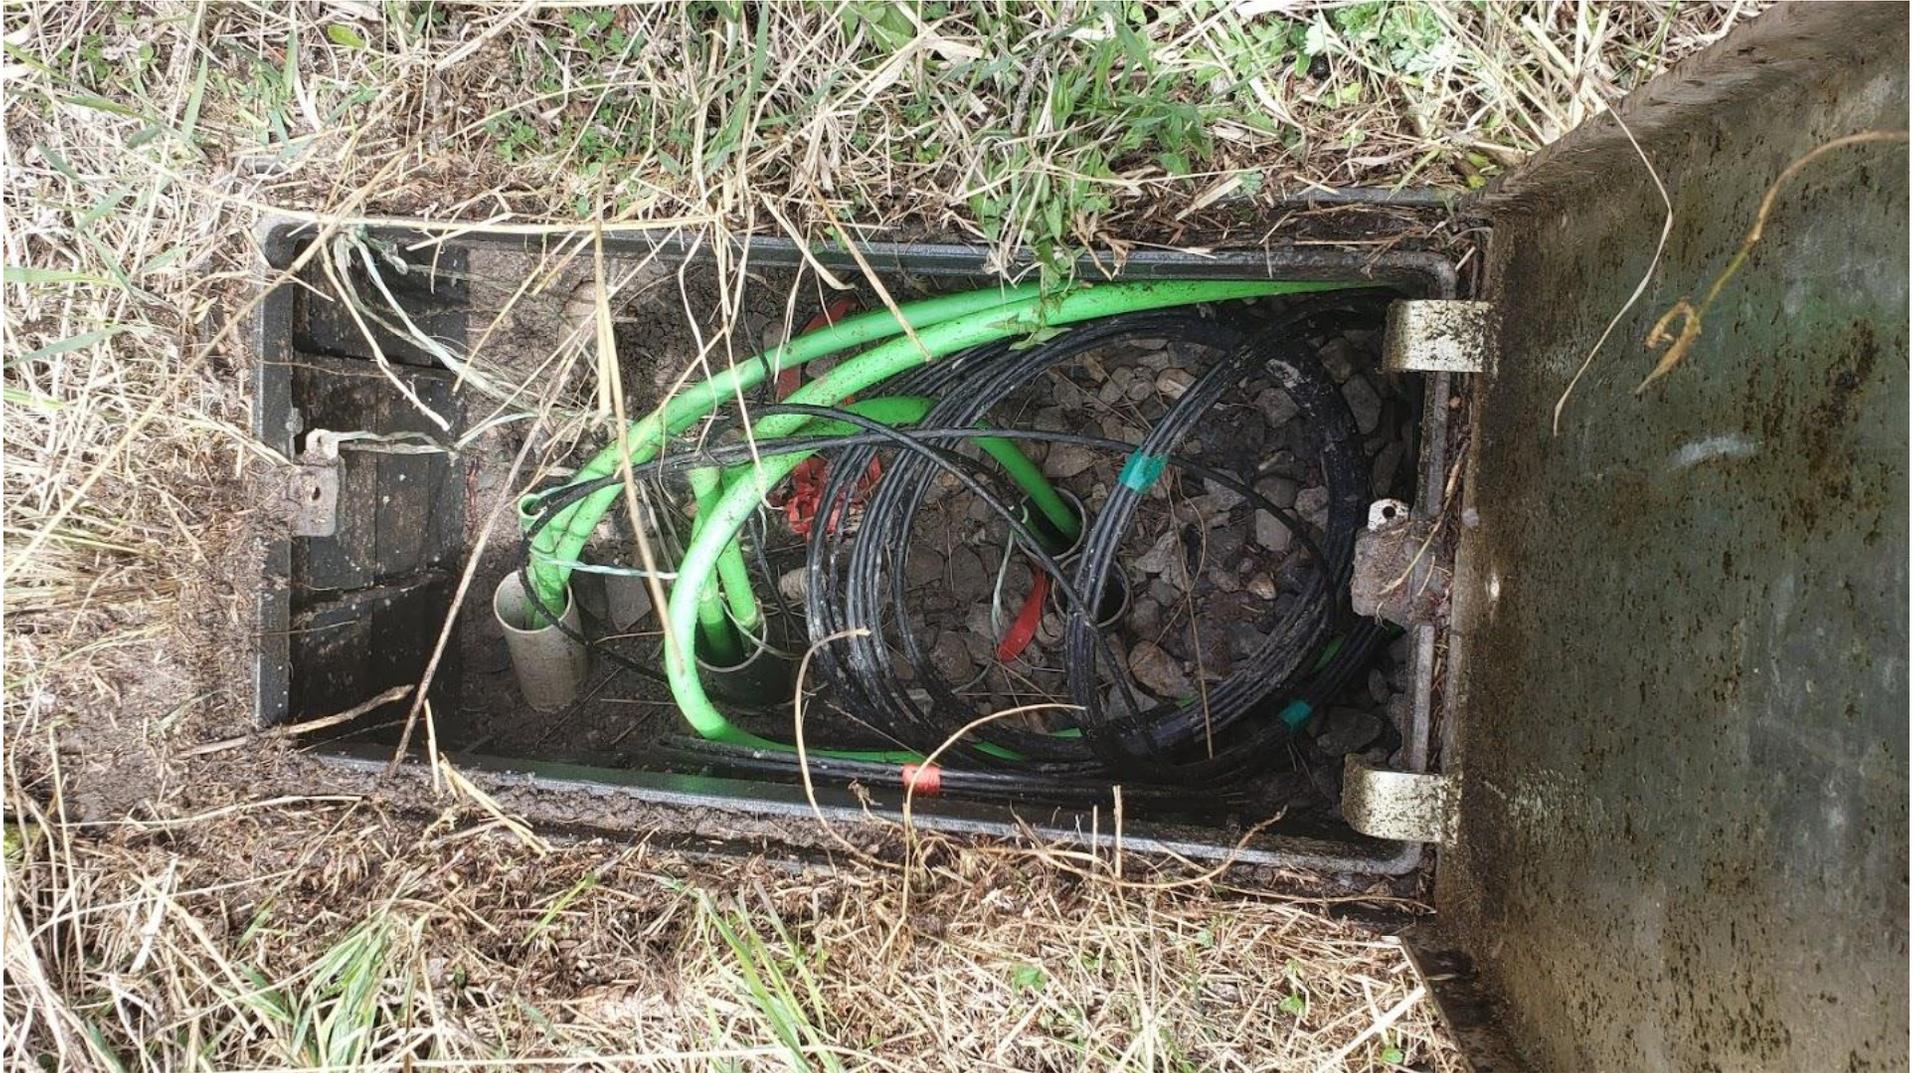
Figure 11 – Intérieur de la boîte de connexion souterraine existante entre les bureaux 1 et 2, au sud des bureaux
