**Rapport sur l'état du bâtiment :  
étude géotechnique de la chancellerie  
Bridgetown, Bishop Court Hill, Barbade**

**Rapport final**

Avril 2008  
N/Réf. : 034-P015952-0160-SC-0001-00  
V/Réf. : PRID 6580002

#### Dessau inc.

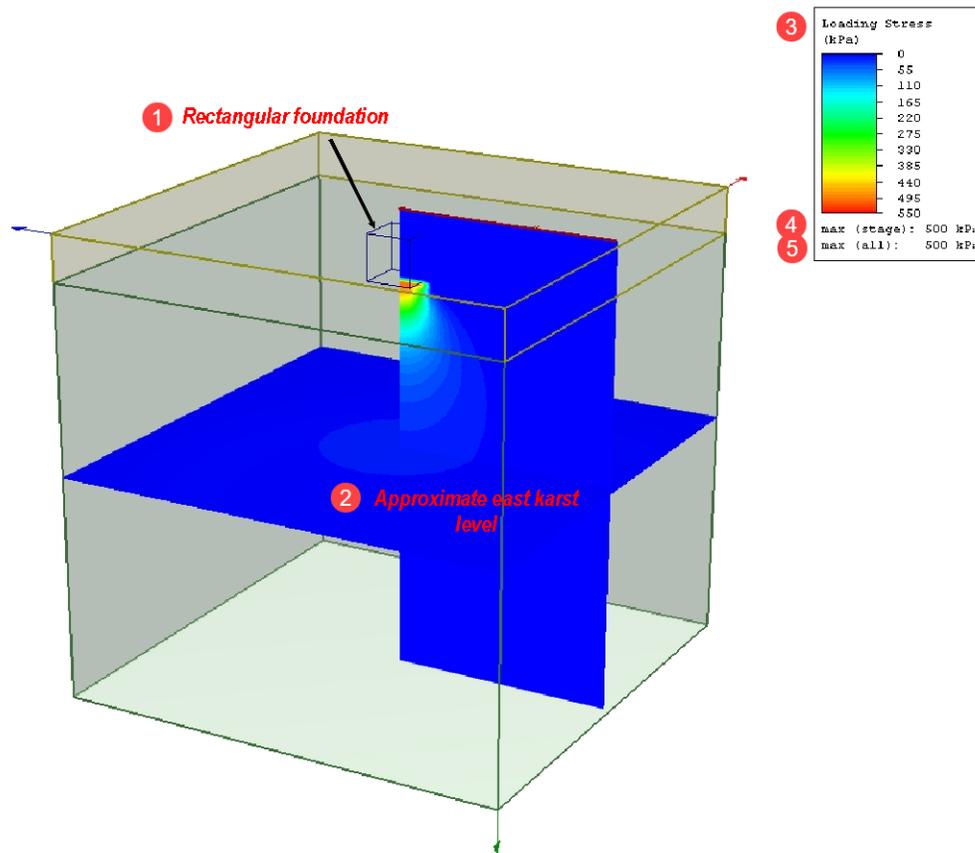
Figure 1 : Répartition des charges dans les matériaux de subsurface sous une pression de charge rectangulaire de 500 kPa et de 1 m de largeur

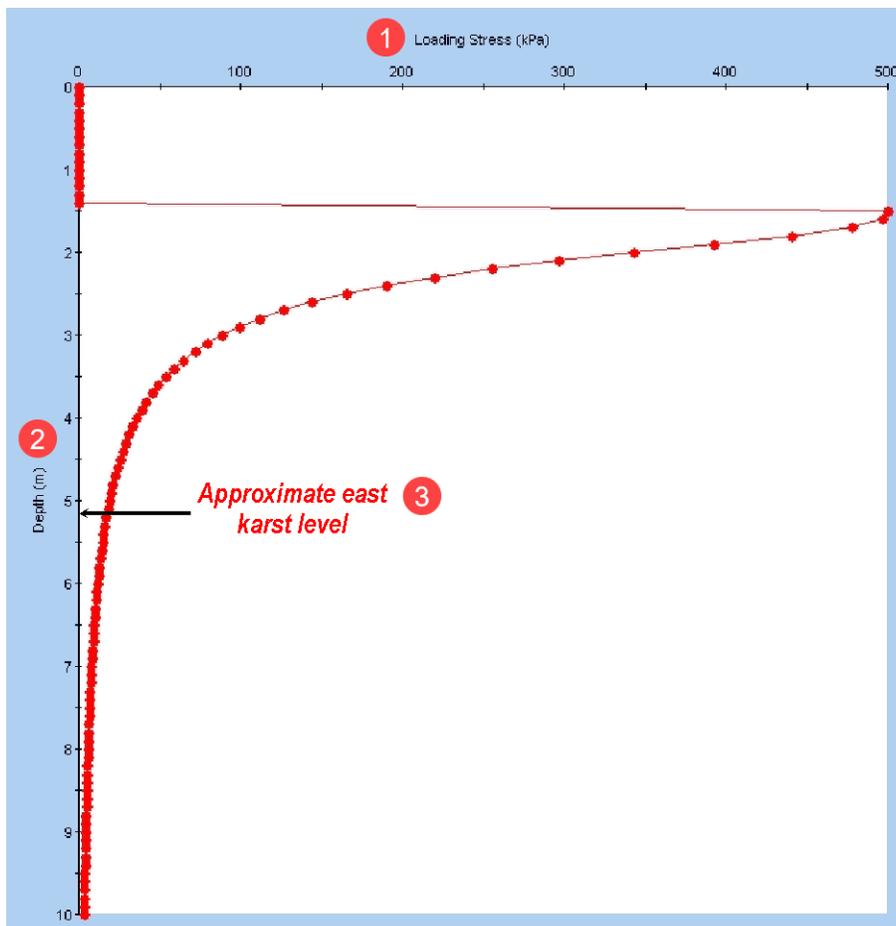
Point de recherche 1 (stade 1)  
Stade de référence : Aucun

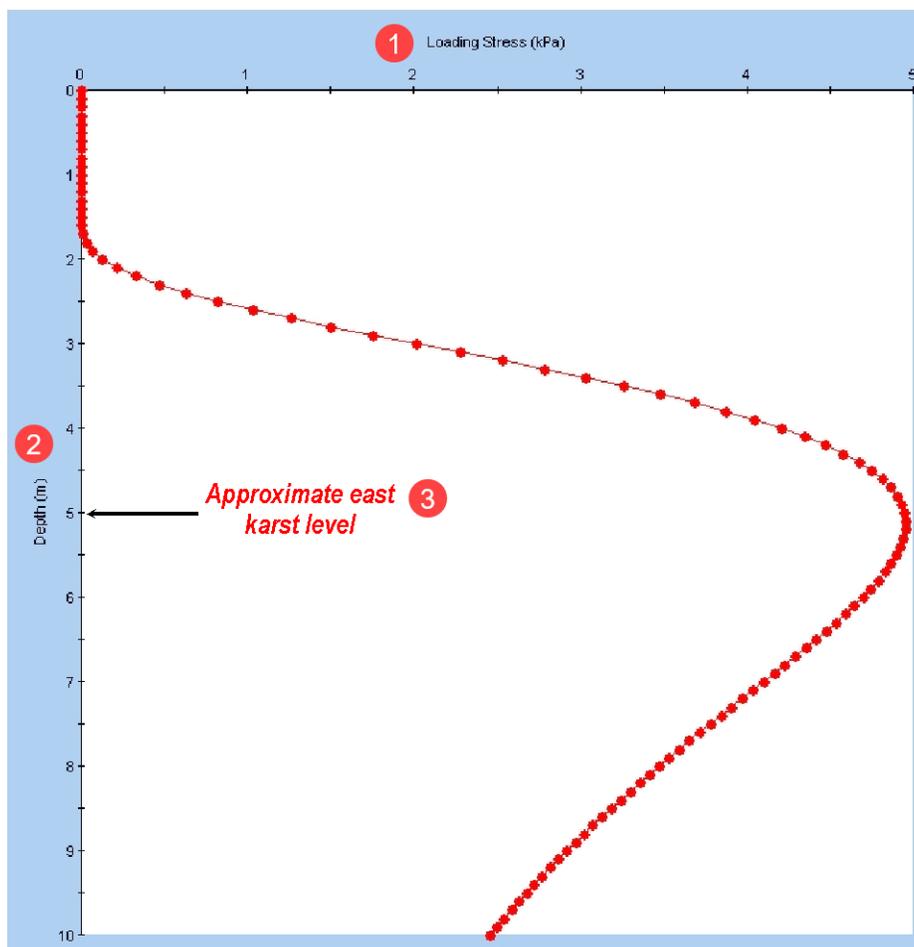
Point de recherche 2 (stade 1)  
Stade de référence : Aucun

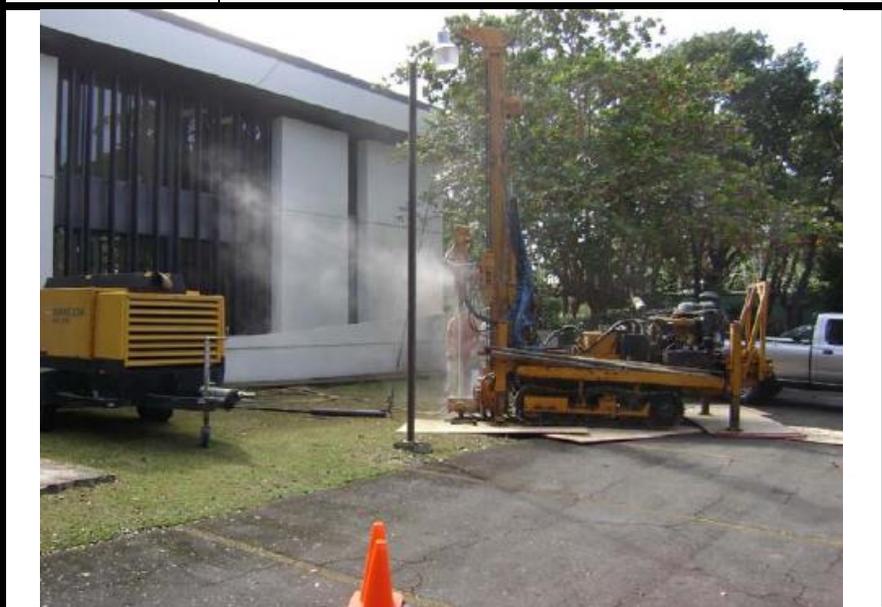
N° de la photo	Description
SC-001	Emplacement du trou de sondage BH-01-08, côté ouest du bâtiment de la chancellerie

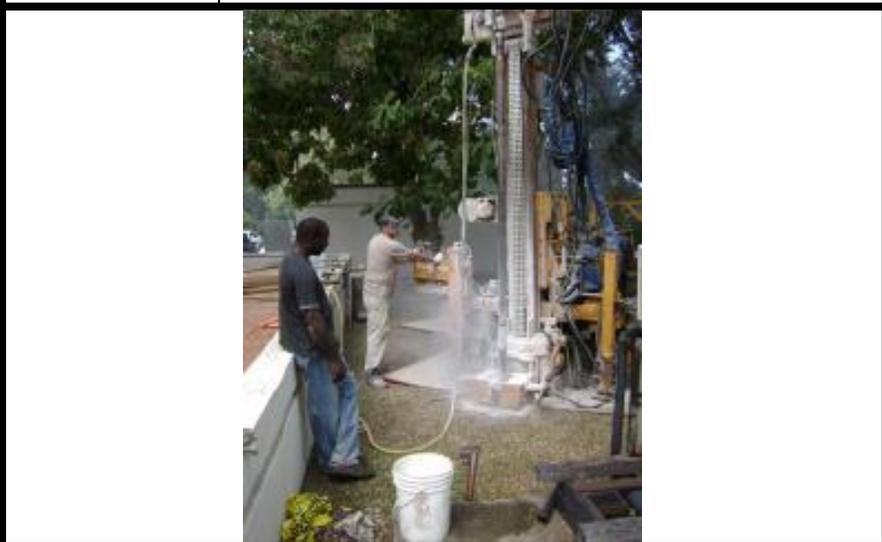
N° de la photo	Description
SC-002	Emplacement du trou de sondage BH-02-08, côté nord du bâtiment de la chancellerie

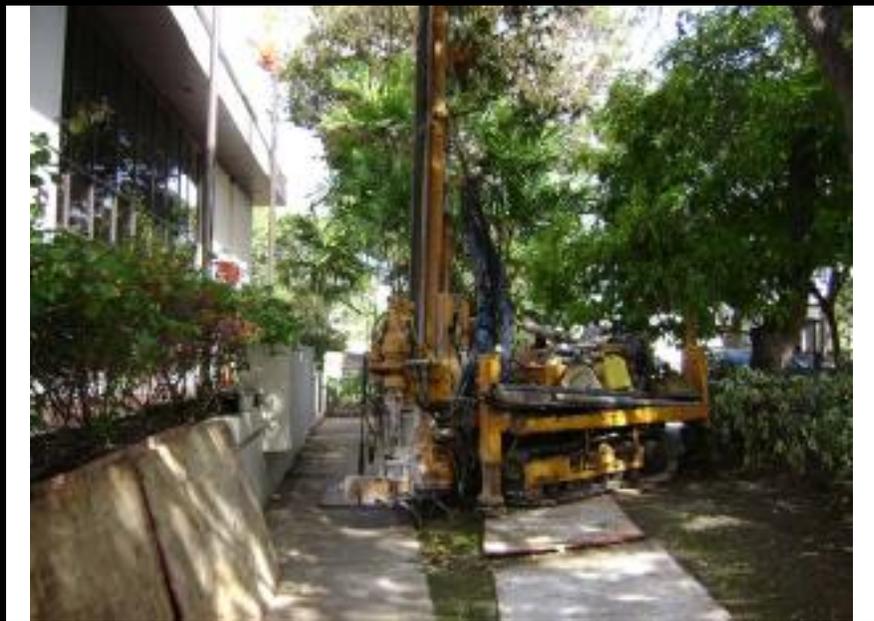
N° de la photo	Description
SC-003	Emplacement du trou de sondage BH-03-08, côté sud du bâtiment de la chancellerie

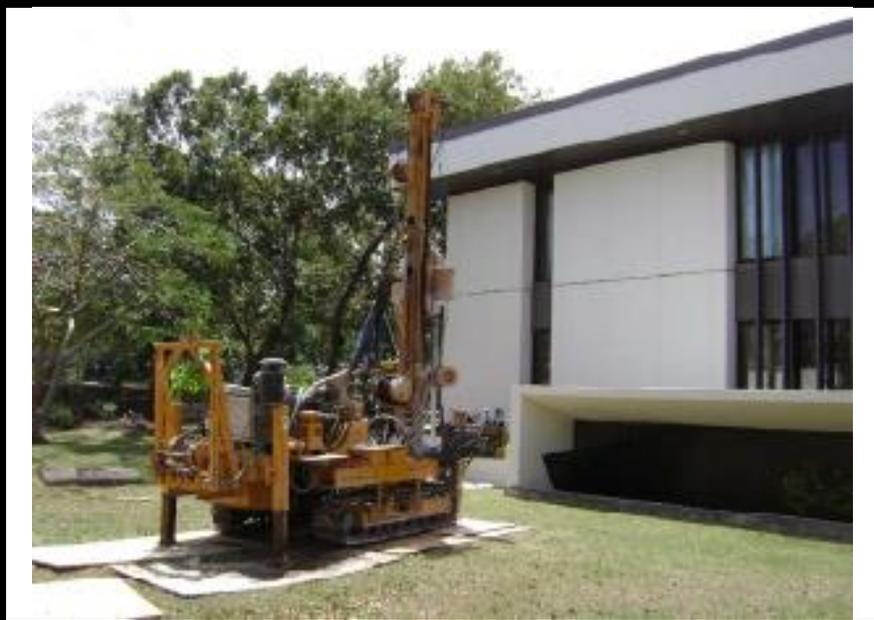
N° de la photo	Description
SC-004	Emplacement du trou de sondage BH-04-08, côté est du bâtiment de la chancellerie

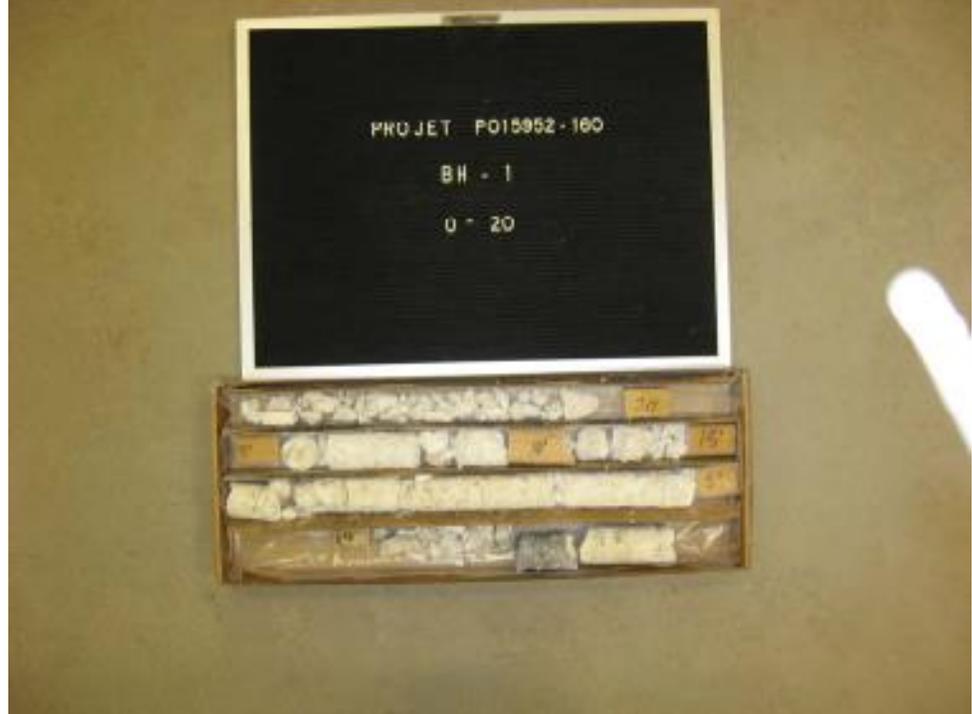
N° de la photo	Description
SC-005	Carottes de sol et de roches : BH-01-08 : 0 à 6,91 m (0 pi à 20 pi), dimensions en pieds dans la photo

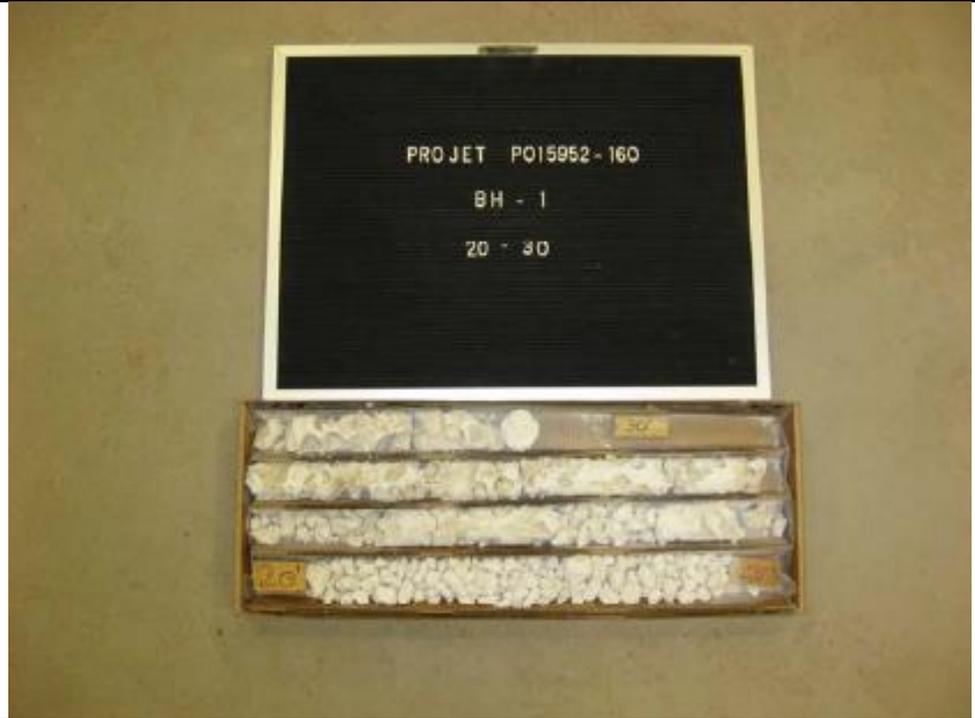
N° de la photo	Description
SC-006	Carottes de sol et de roches : BH-01-08; profondeur : 6,91 à 9,15 m (20 pi à 30 pi), dimensions en pieds dans la photo

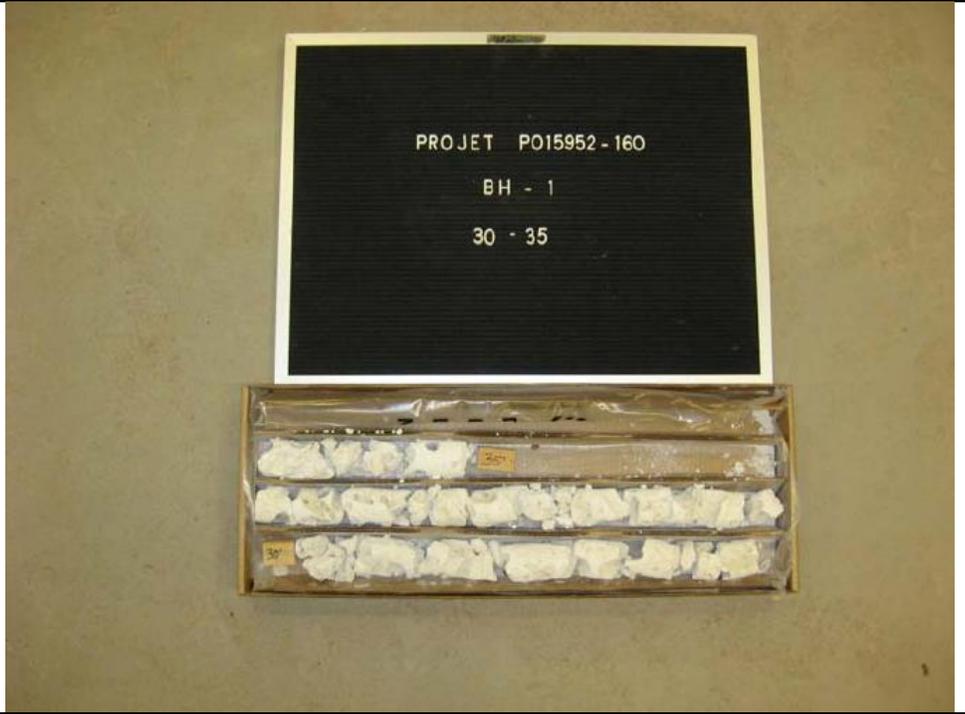
N° de la photo	Description
SC-007	Carottes de sol et de roches : BH-01-08; profondeur : 9,15 à 10,67 m (30 pi à 35 pi), dimensions en pieds dans la photo

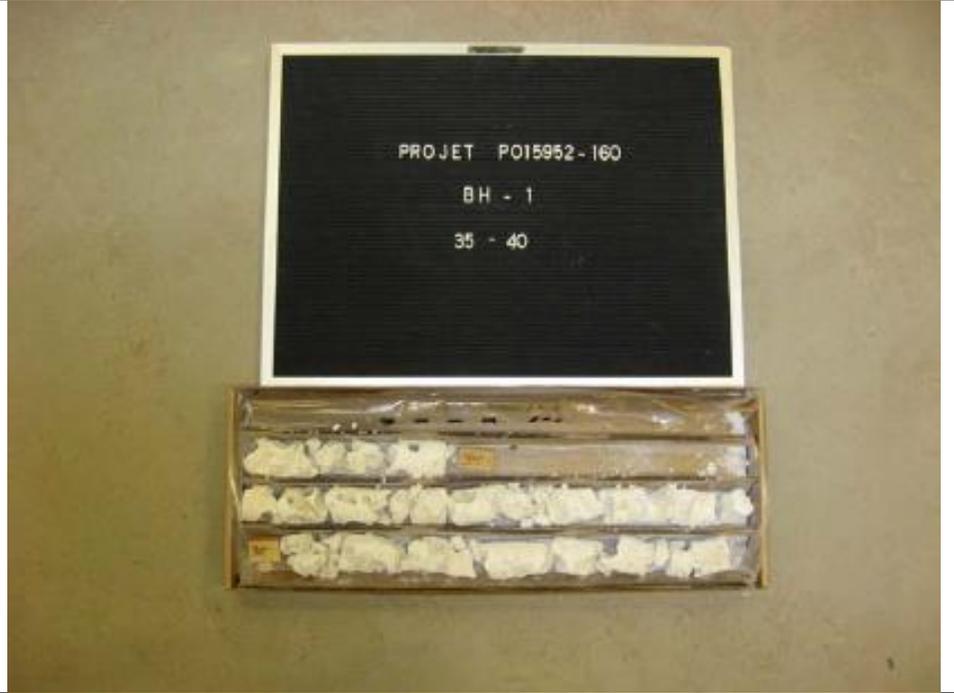
N° de la photo	Description
SC-008	Carottes de sol et de roches : BH-01-08; profondeur : 10,67 à 12,2 m (35 pi à 40 pi), dimensions en pieds dans la photo

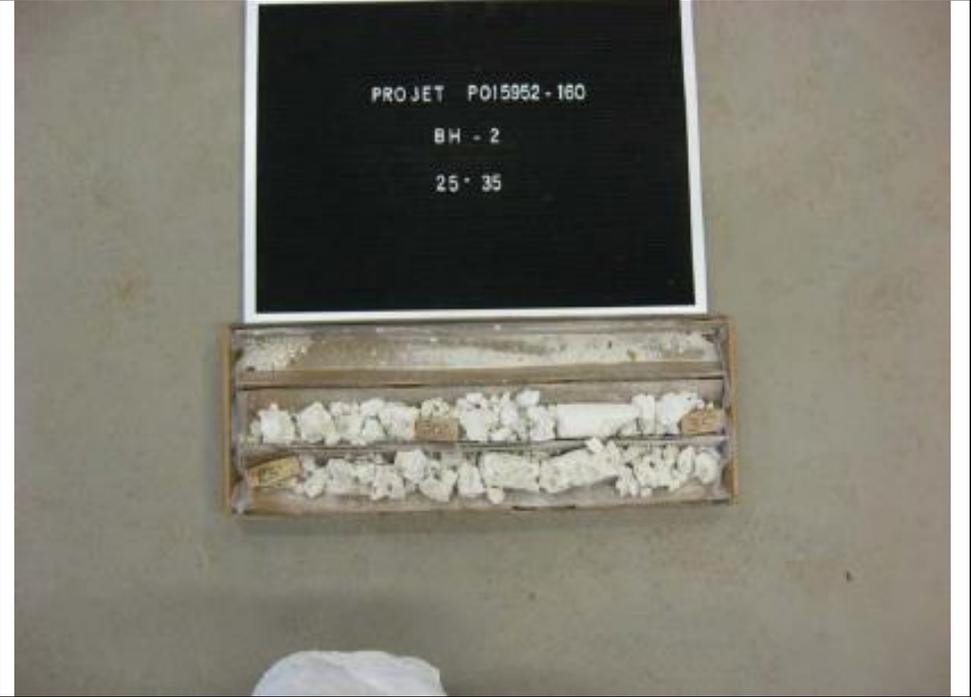
N° de la photo	Description
SC-010	Carottes de sol et de roches : BH-02-08; profondeur : 7,62 à 10,67 m (30 pi à 35 pi), dimensions en pieds dans la photo

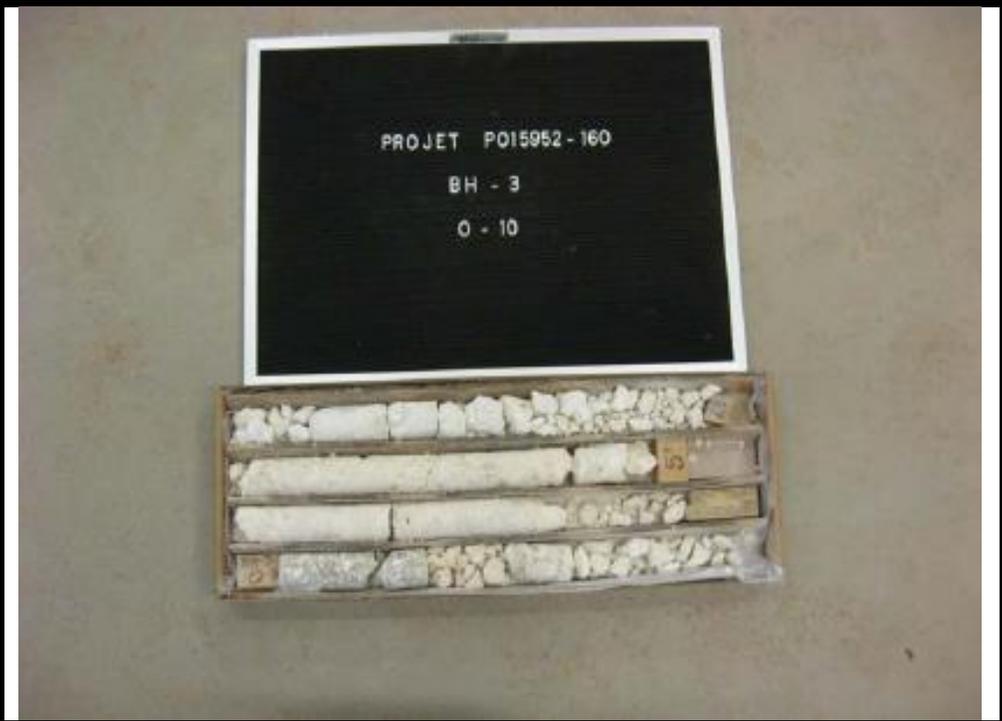
N° de la photo	Description
SC-011	Carottes de sol et de roches : BH-03-08; profondeur : 0 à 3,05 m (0 pi à 10 pi), dimensions en pieds dans la photo

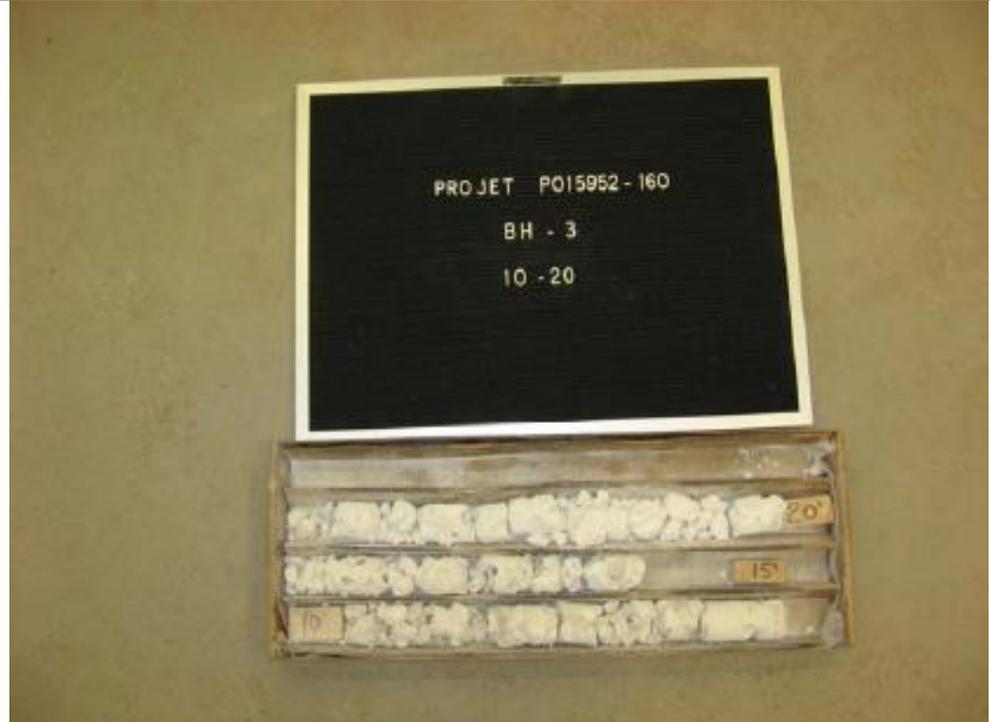
N° de la photo	Description
SC-012	Carottes de sol et de roches : BH-03-08; profondeur : 3,05 à 6,1 m (10 pi à 20 pi), dimensions en pieds dans la photo

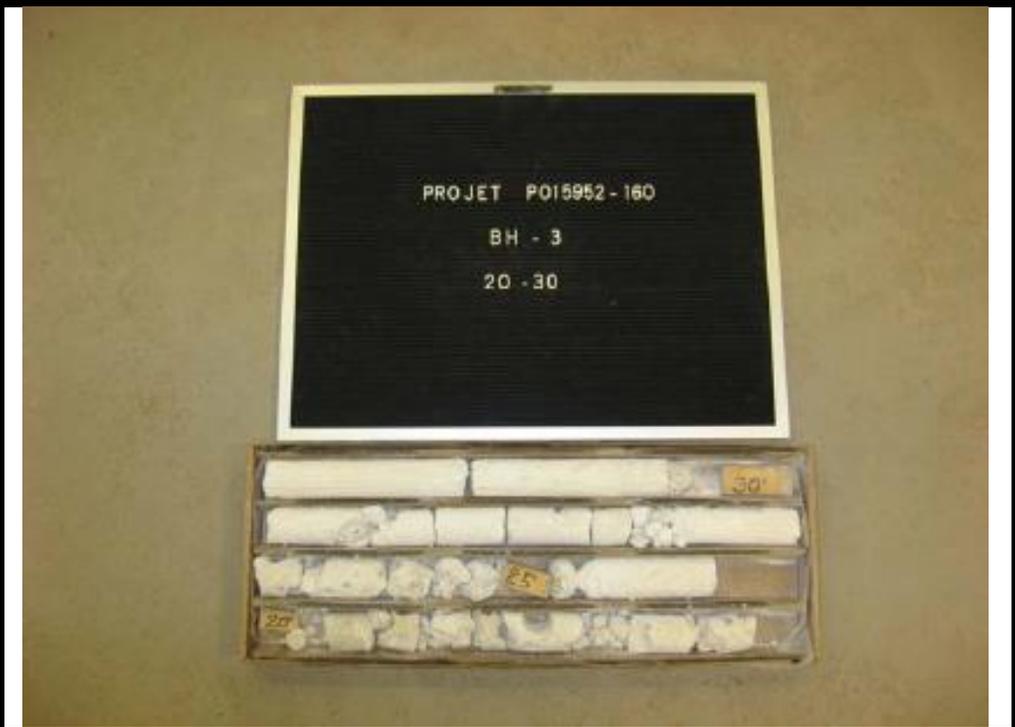
N° de la photo	Description
SC-013	Carottes de sol et de roches : BH-03-08; profondeur : 6,1 à 9,15 m (20 pi à 30 pi), dimensions en pieds dans la photo

- Karst sud (trou de sondage n° BH-03-08) : Dans ce cas, le karst a été détecté à une plus grande profondeur (7,3 m de profondeur). Pour les mêmes raisons expliquées pour le karst est, étant donné l'emplacement, la profondeur et la hauteur de ce karst, ce karst détecté du côté sud ne devrait causer aucun risque immédiat pour l'intégrité de la structure du bâtiment. Le poids du bâtiment et de la terrasse n'ont pas une influence critique sur la stabilité du karst.

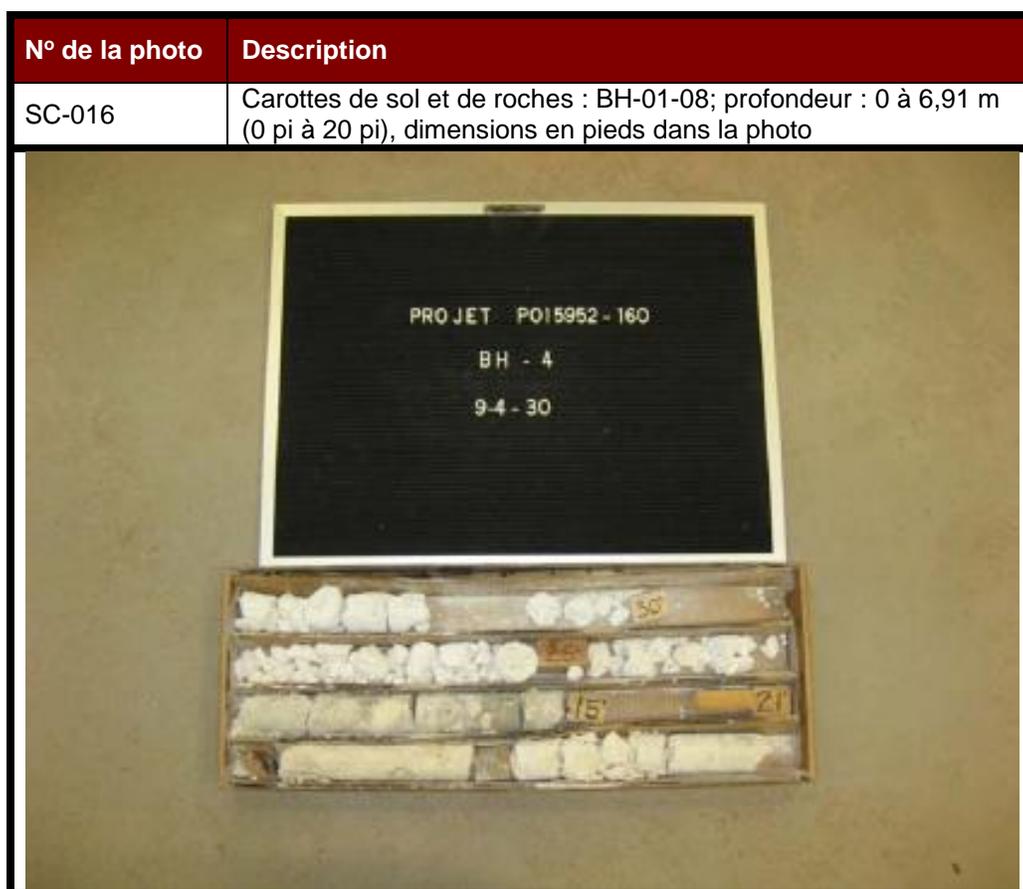
N° de la photo	Description
SC-017	Carottes de sol et de roches : BH-01-08; profondeur : 0 à 6,91 m (0 pi à 20 pi), dimensions en pieds dans la photo

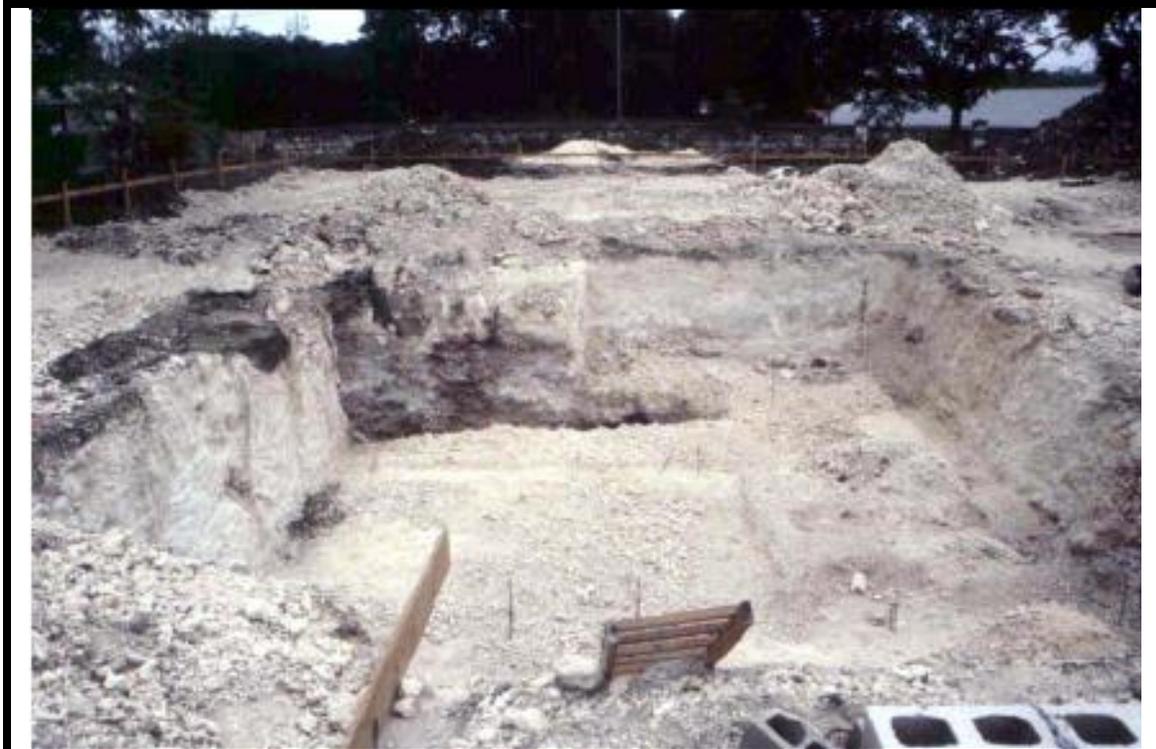
N° de la photo	Description
SC-018	Formation karstique trouvée durant la construction (1983). Section centre-nord du sous-sol.

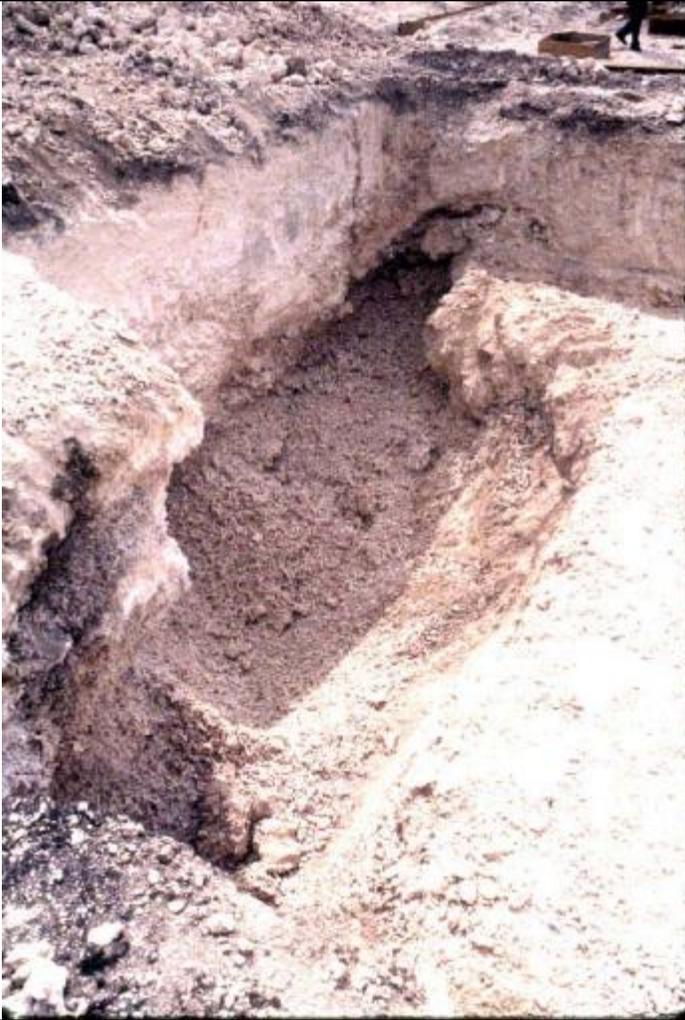
N° de la photo	Description
SC-019	Vue rapprochée de la formation karstique détectée (1983)

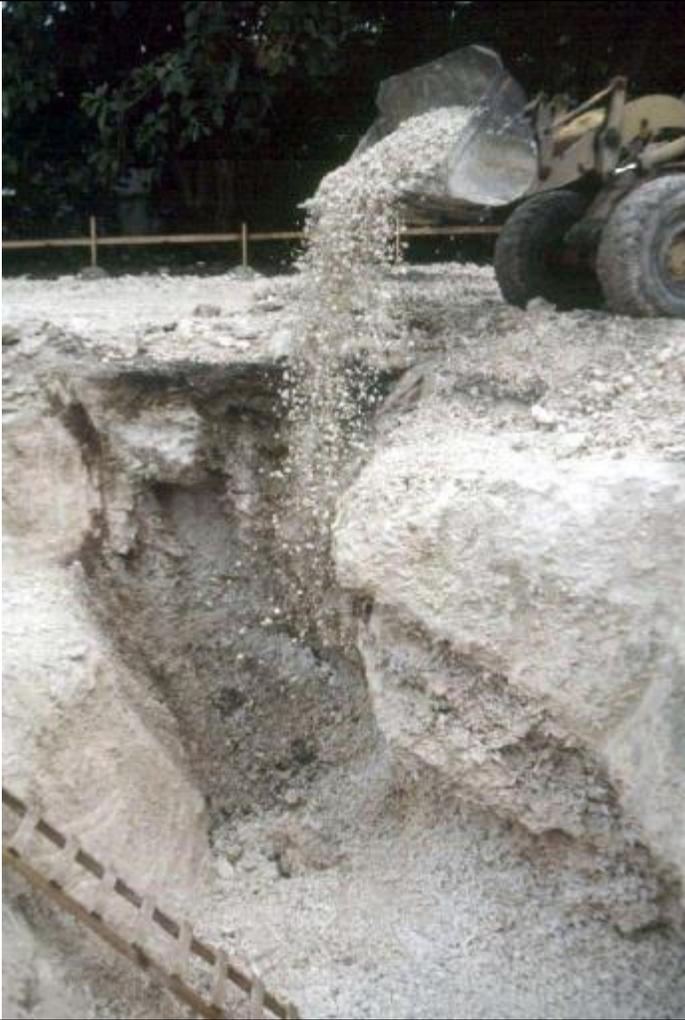
N° de la photo	Description
SC-020	Remblayage de la formation karstique détectée (1983).

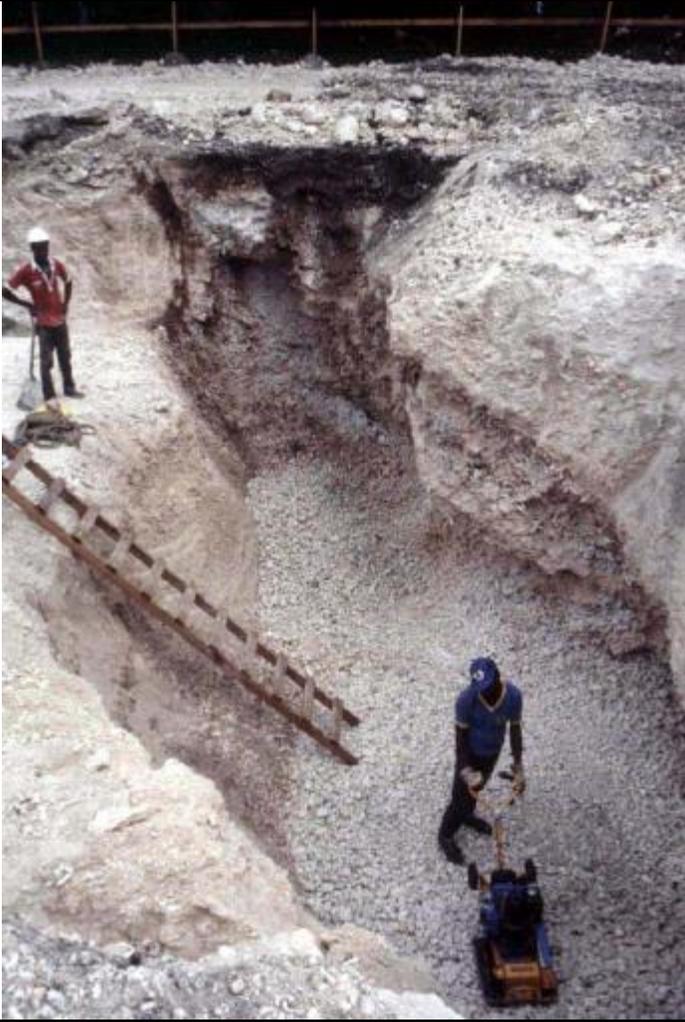
N° de la photo	Description
SC-021	Compaction du remblai dans la formation karstique (1983)

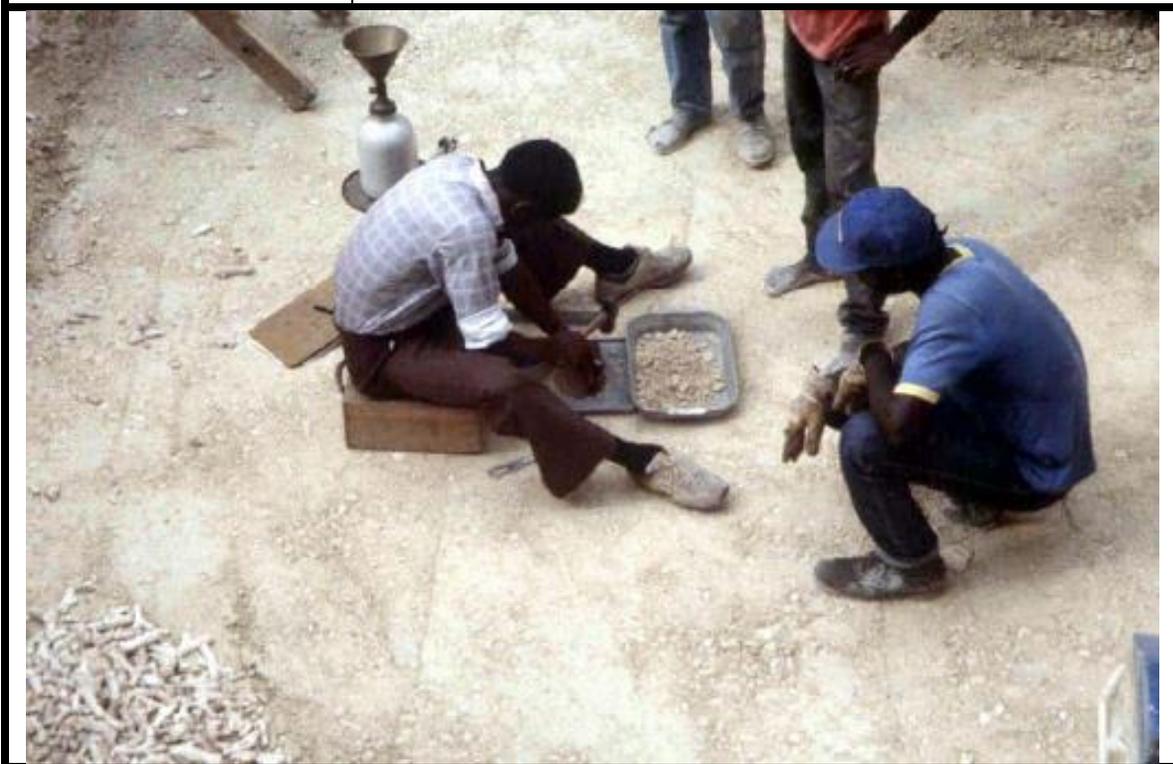
N° de la photo	Description
SC-022	Vérification de la compaction du remblai dans la formation karstique par l'essai au cône de sable (1983)

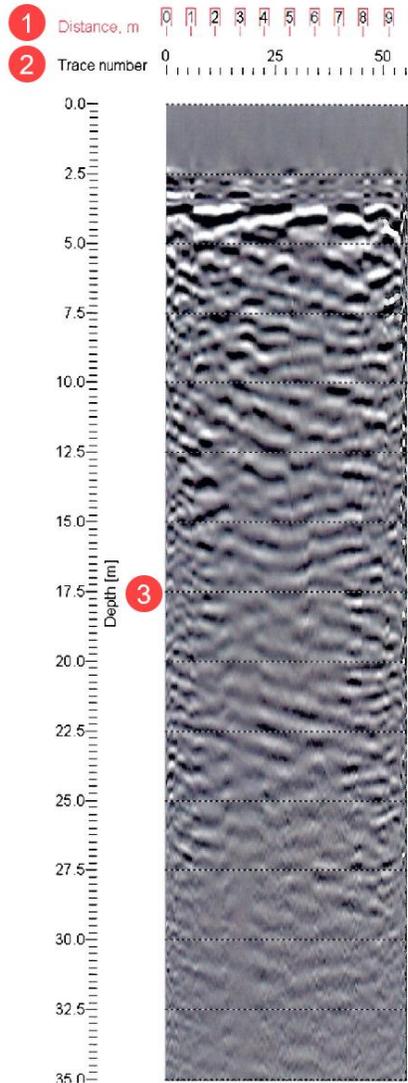
Emplacement :	Haut-Commissariat du Canada, Barbade
Projet :	Données du géoradar 053-P015952-0170-SC-0001-00
Ligne :	L-1
Type d'antenne :	100 MHz
Distance entre les antennes :	0,50 m
Date :	22 février 2008

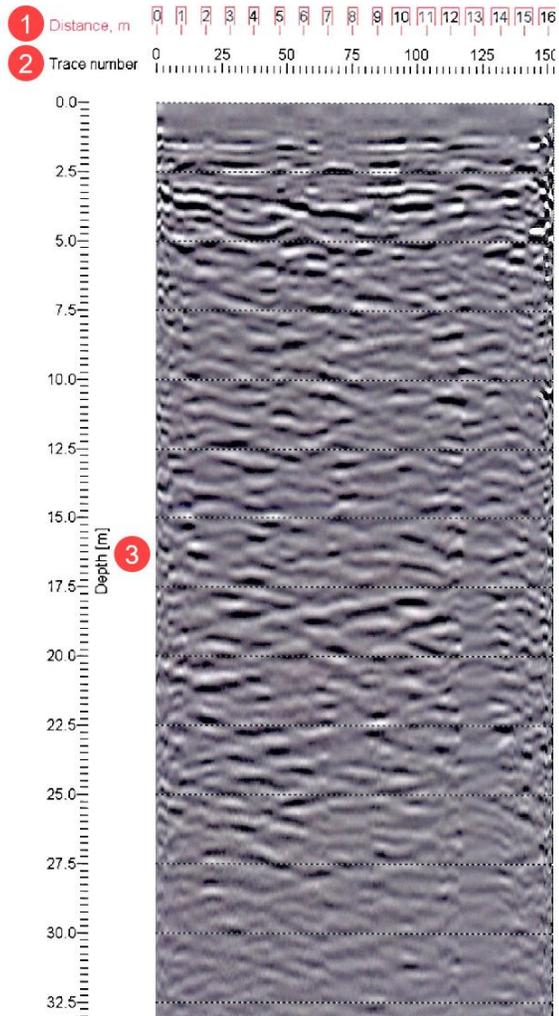
Emplacement :	Haut-Commissariat du Canada, Barbade
Projet :	Données du géoradar 053-P015952-0170-SC-0001-00
Ligne :	L-6
Type d'antenne :	100 MHz
Distance entre les antennes :	0,50 m
Date :	22 février 2008

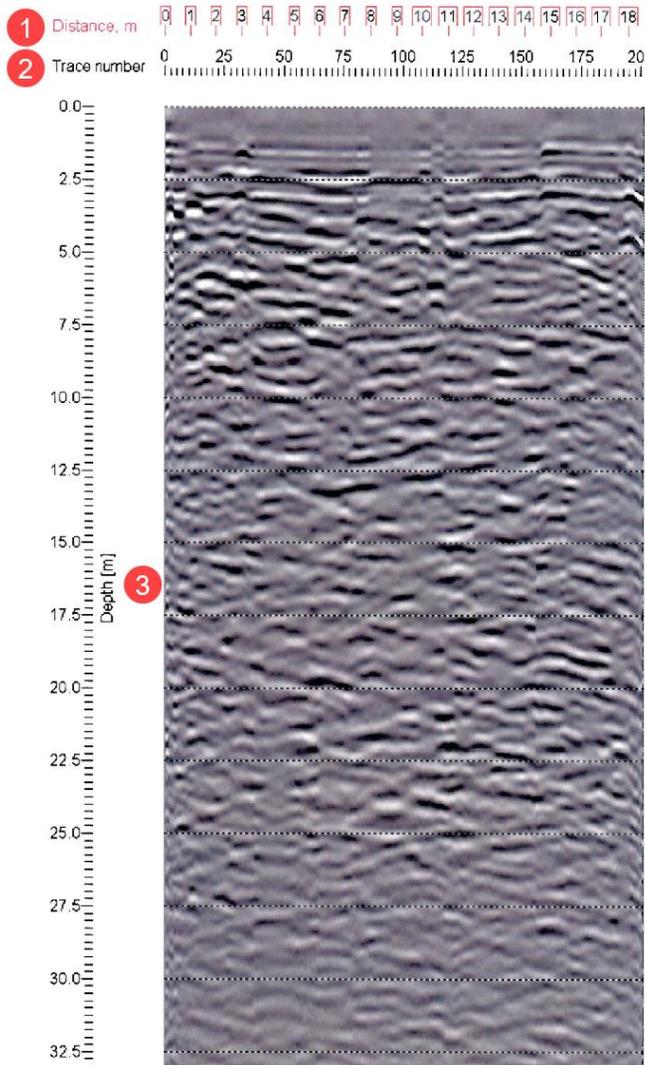
Emplacement :	Haut-Commissariat du Canada, Barbade
Projet :	Données du géoradar 053-P015952-0170-SC-0001-00
Ligne :	L-8
Type d'antenne :	100 MHz
Distance entre les antennes :	0,50 m
Date :	22 février 2008

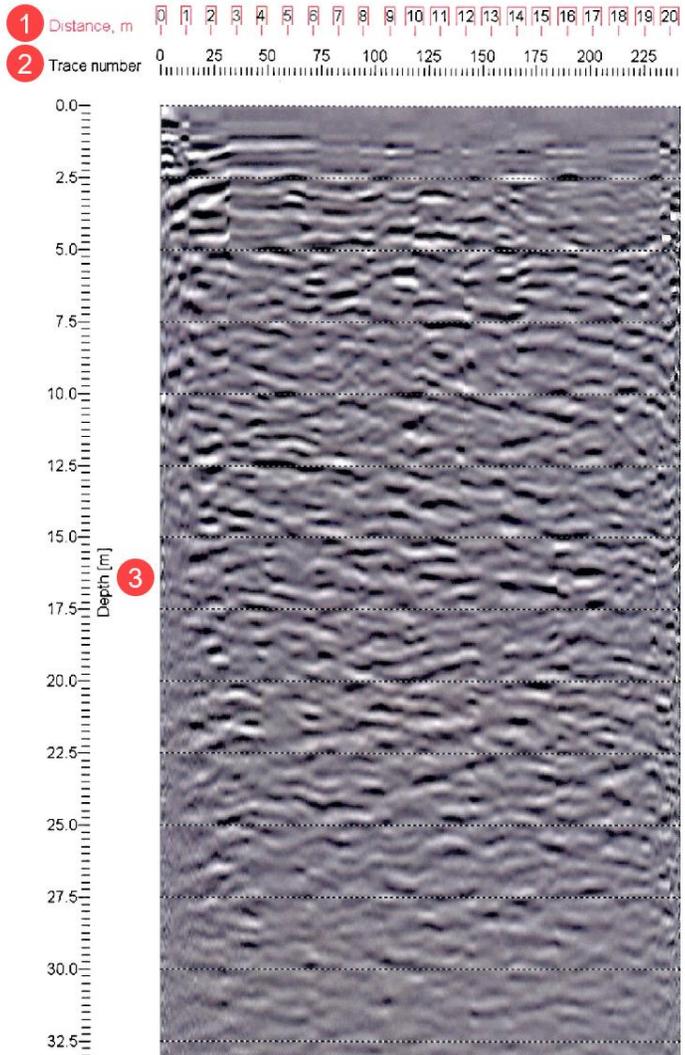
Emplacement :	Haut-Commissariat du Canada, Barbade
Projet :	Données du géoradar 053-P015952-0170-SC-0001-00
Ligne :	L-9
Type d'antenne :	100 MHz
Distance entre les antennes :	0,50 m
Date :	22 février 2008

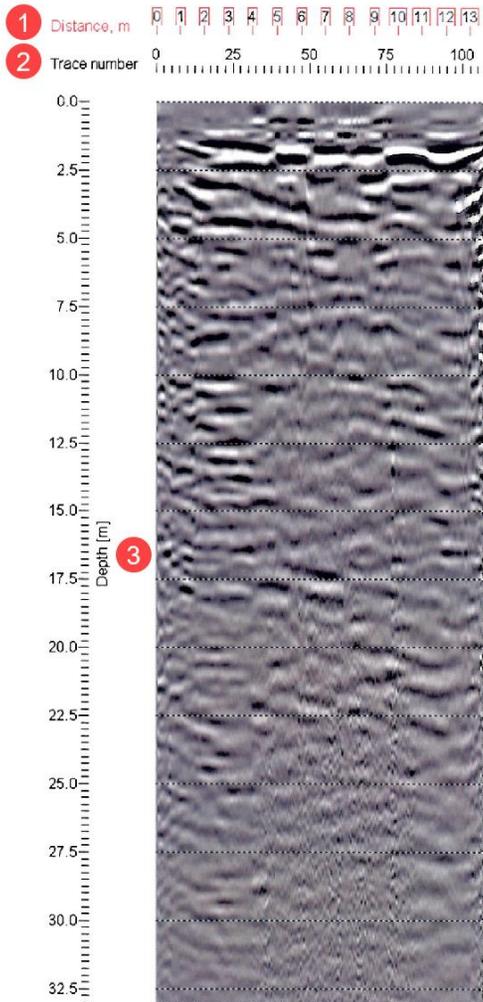
Emplacement :	Haut-Commissariat du Canada, Barbade
Projet :	Données du géoradar 053-P015952-0170-SC-0001-00
Ligne :	L-10
Type d'antenne :	100 MHz
Distance entre les antennes :	0,50 m
Date :	22 février 2008

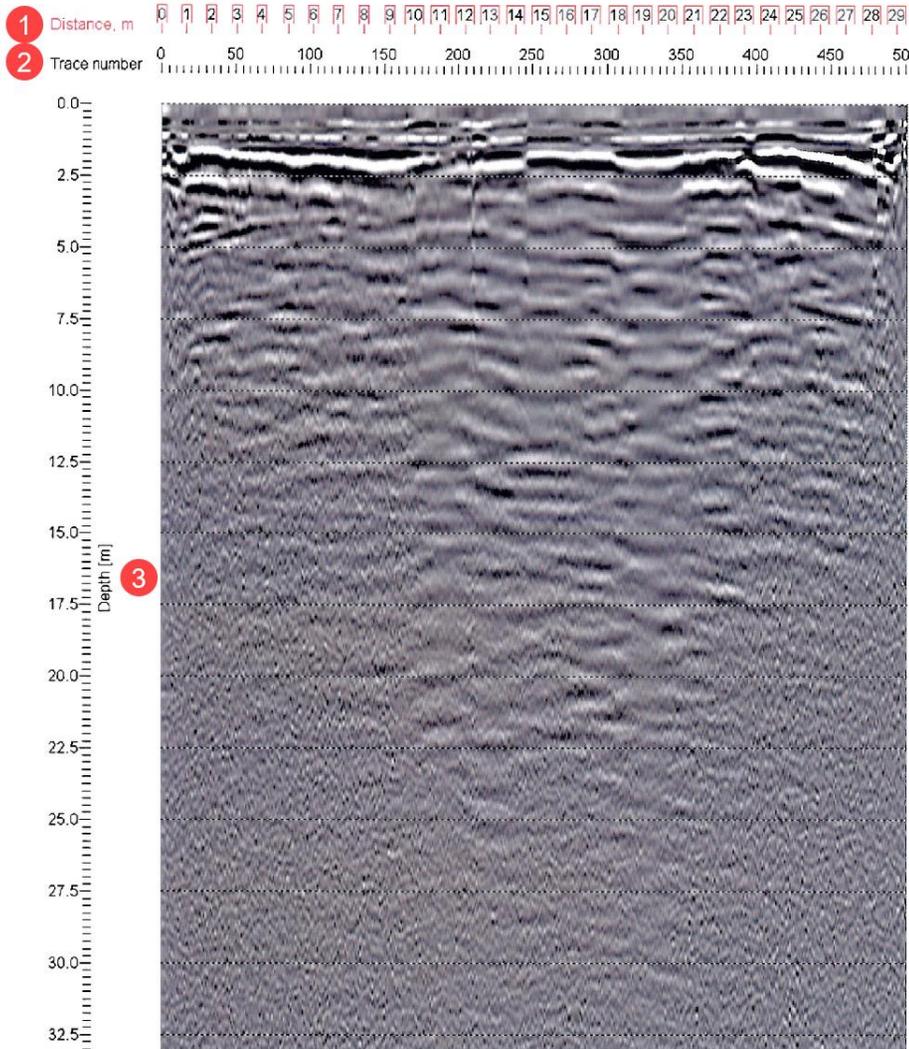
Emplacement :	Haut-Commissariat du Canada, Barbade
Projet :	Données du géoradar 053-P015952-0170-SC-0001-00
Ligne :	L-11
Type d'antenne :	100 MHz
Distance entre les antennes :	0,50 m
Date :	20 février 2008

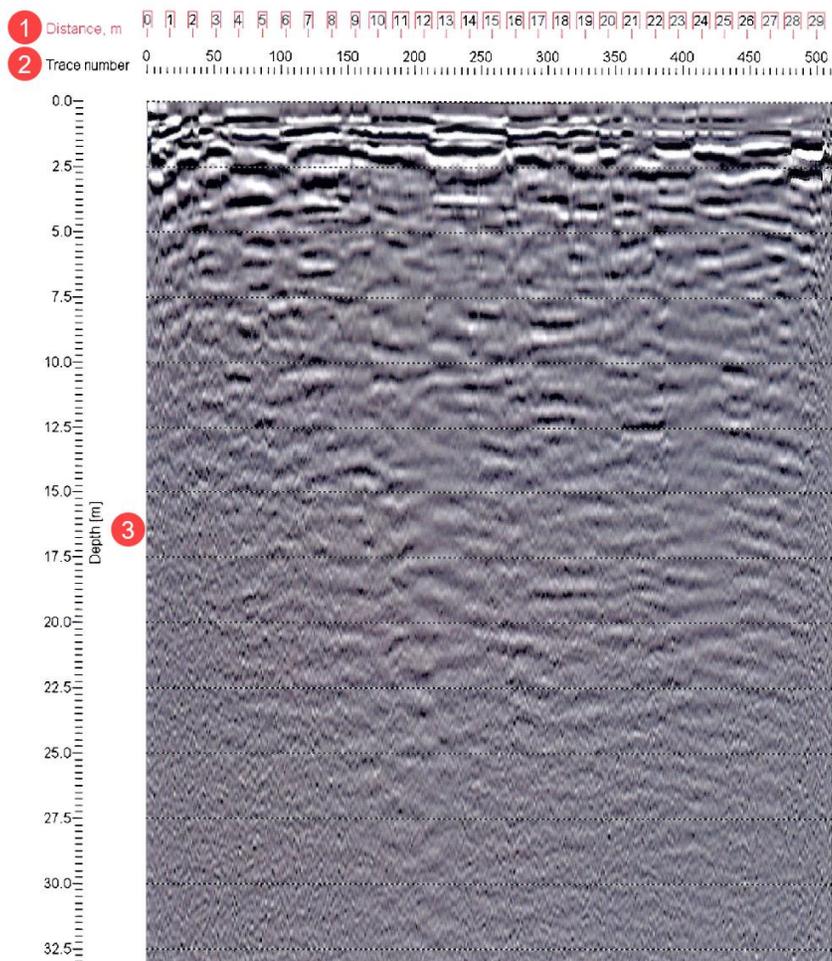
Emplacement :	Haut-Commissariat du Canada, Barbade
Projet :	Données du géoradar 053-P015952-0170-SC-0001-00
Ligne :	L-12
Type d'antenne :	100 MHz
Distance entre les antennes :	0,50 m
Date :	20 février 2008

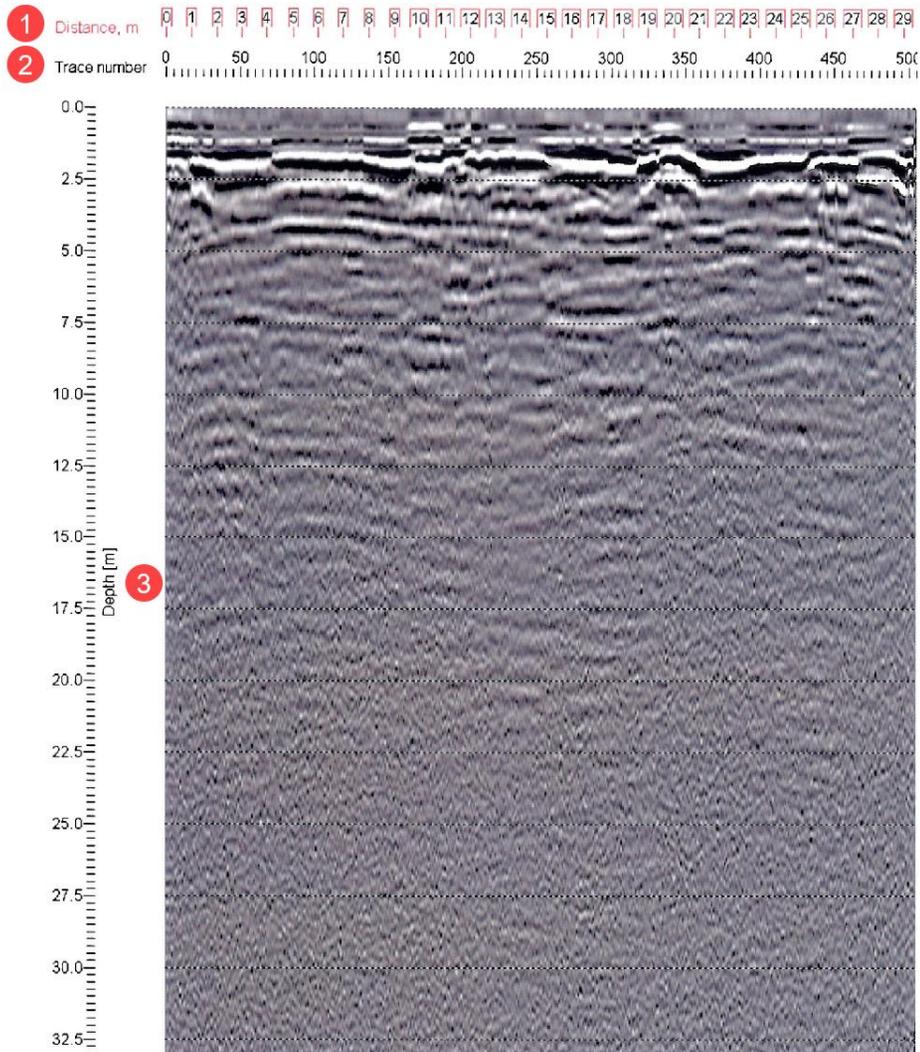
Emplacement :	Haut-Commissariat du Canada, Barbade
Projet :	Données du géoradar 053-P015952-0170-SC-0001-00
Ligne :	L-13
Type d'antenne :	100 MHz
Distance entre les antennes :	0,50 m
Date :	20 février 2008

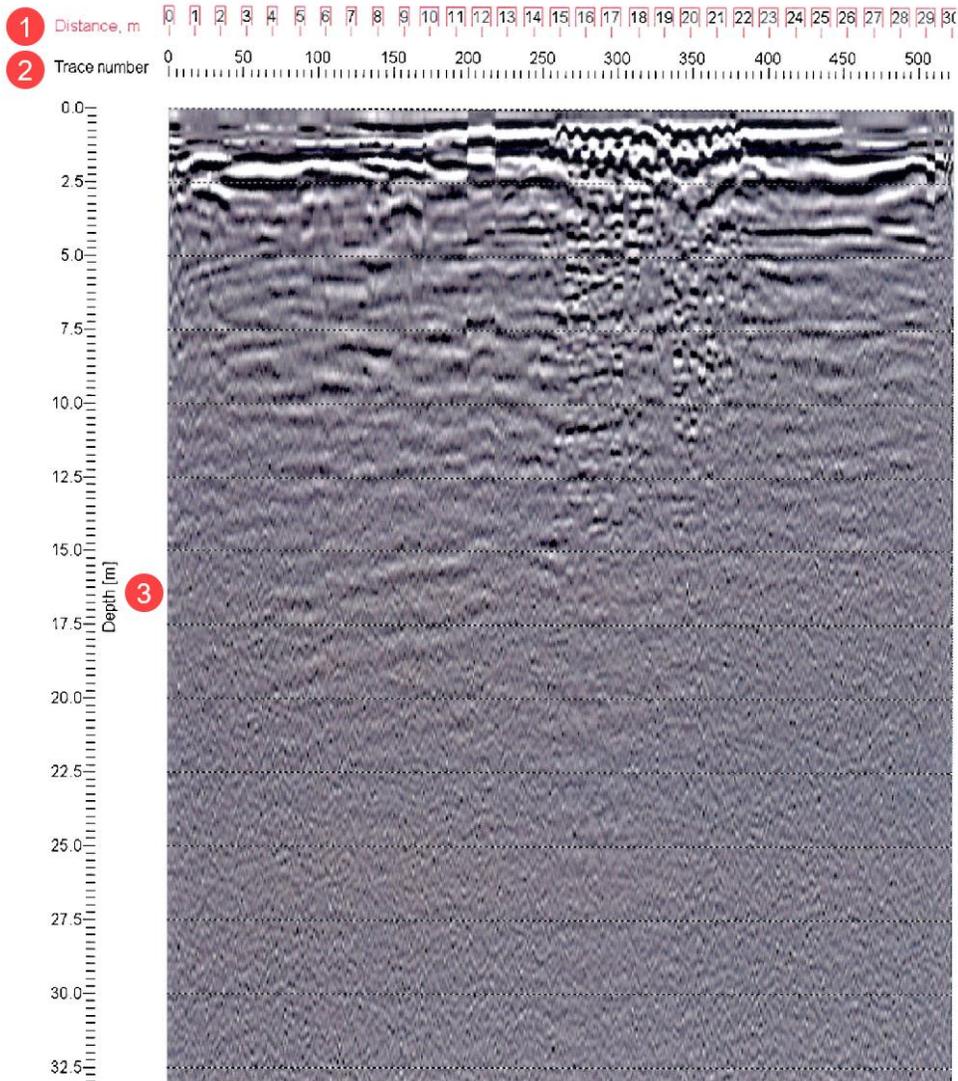
Emplacement :	Haut-Commissariat du Canada, Barbade
Projet :	Données du géoradar 053-P015952-0170-SC-0001-00
Ligne :	L-14
Type d'antenne :	100 MHz
Distance entre les antennes :	0,50 m
Date :	20 février 2008
