**Rapport sur l'état du bâtiment :  
étude géotechnique de la chancellerie  
Bridgetown, Bishop Court Hill, Barbade**

**Rapport final**

Avril 2008  
N/Réf. : 034-P015952-0160-SC-0001-00  
V/Réf. : PRID 6580002

#### Dessau inc.

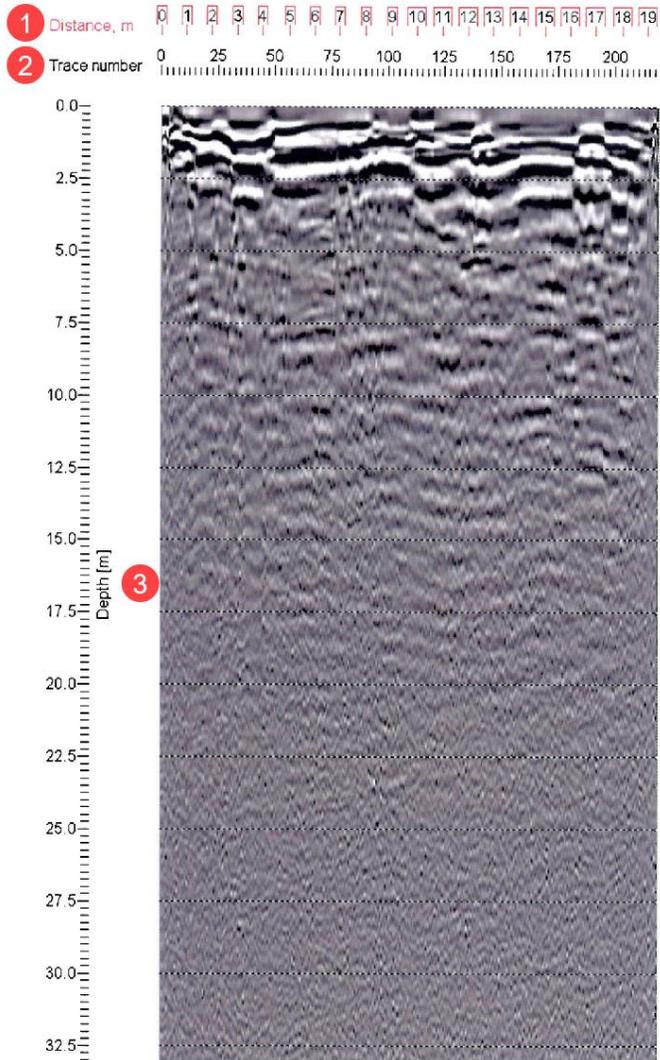
Emplacement :	Haut-Commissariat du Canada, Barbade
Projet :	Données du géoradar 053-P015952-0170-SC-0001-00
Ligne :	L-15
Type d'antenne :	100 MHz
Distance entre les antennes :	0,50 m
Date :	20 février 2008

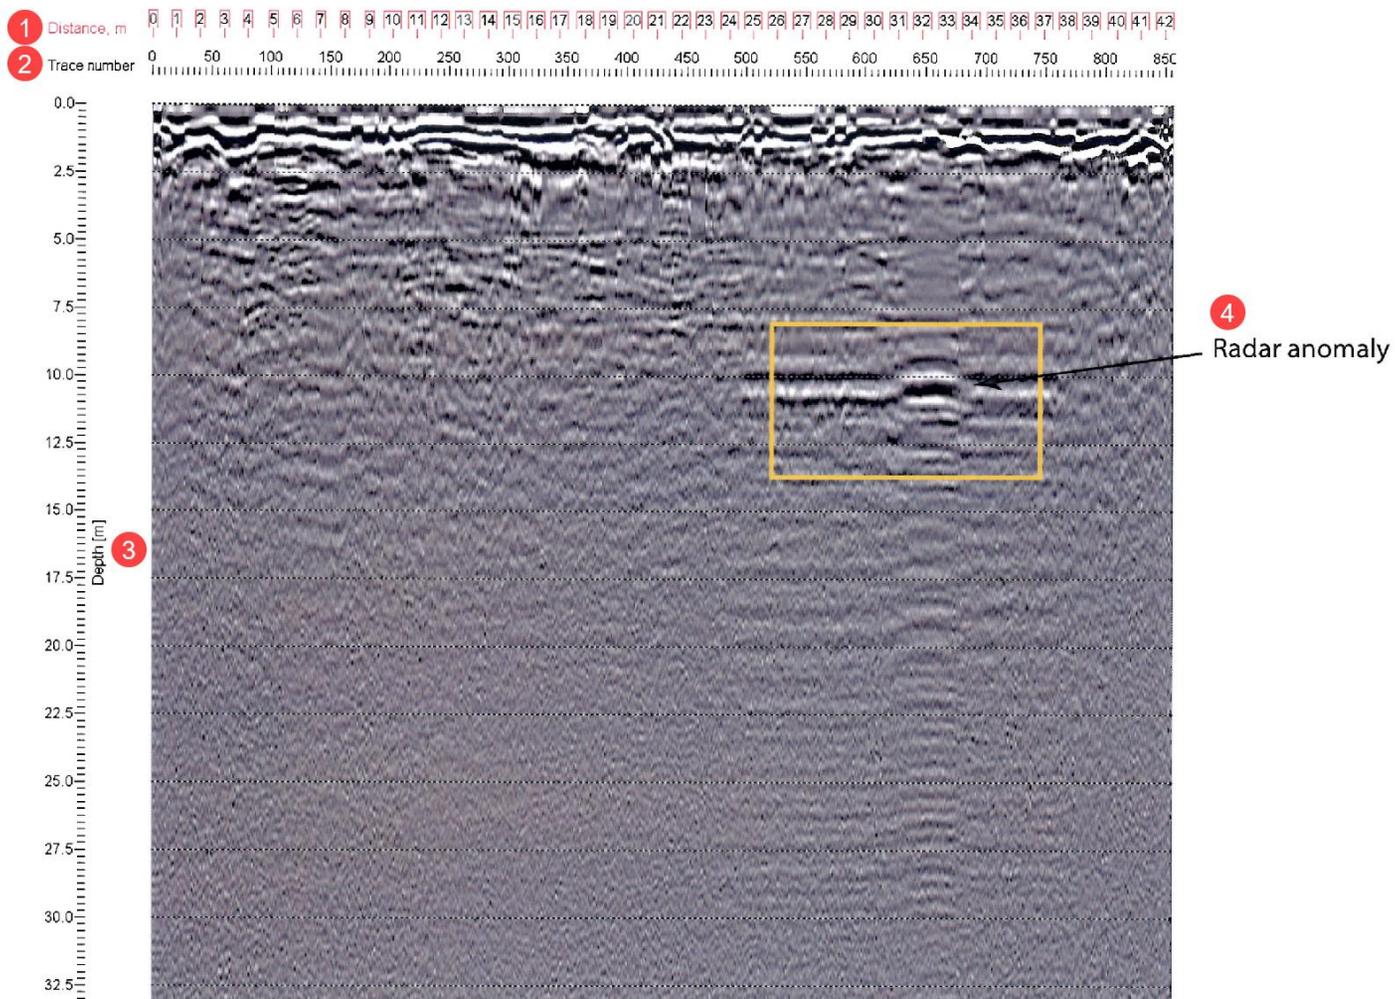
Emplacement :	Haut-Commissariat du Canada, Barbade
Projet :	Données du géoradar 053-P015952-0170-SC-0001-00
Ligne :	L-16
Type d'antenne :	100 MHz
Distance entre les antennes :	0,50 m
Date :	20 février 2008

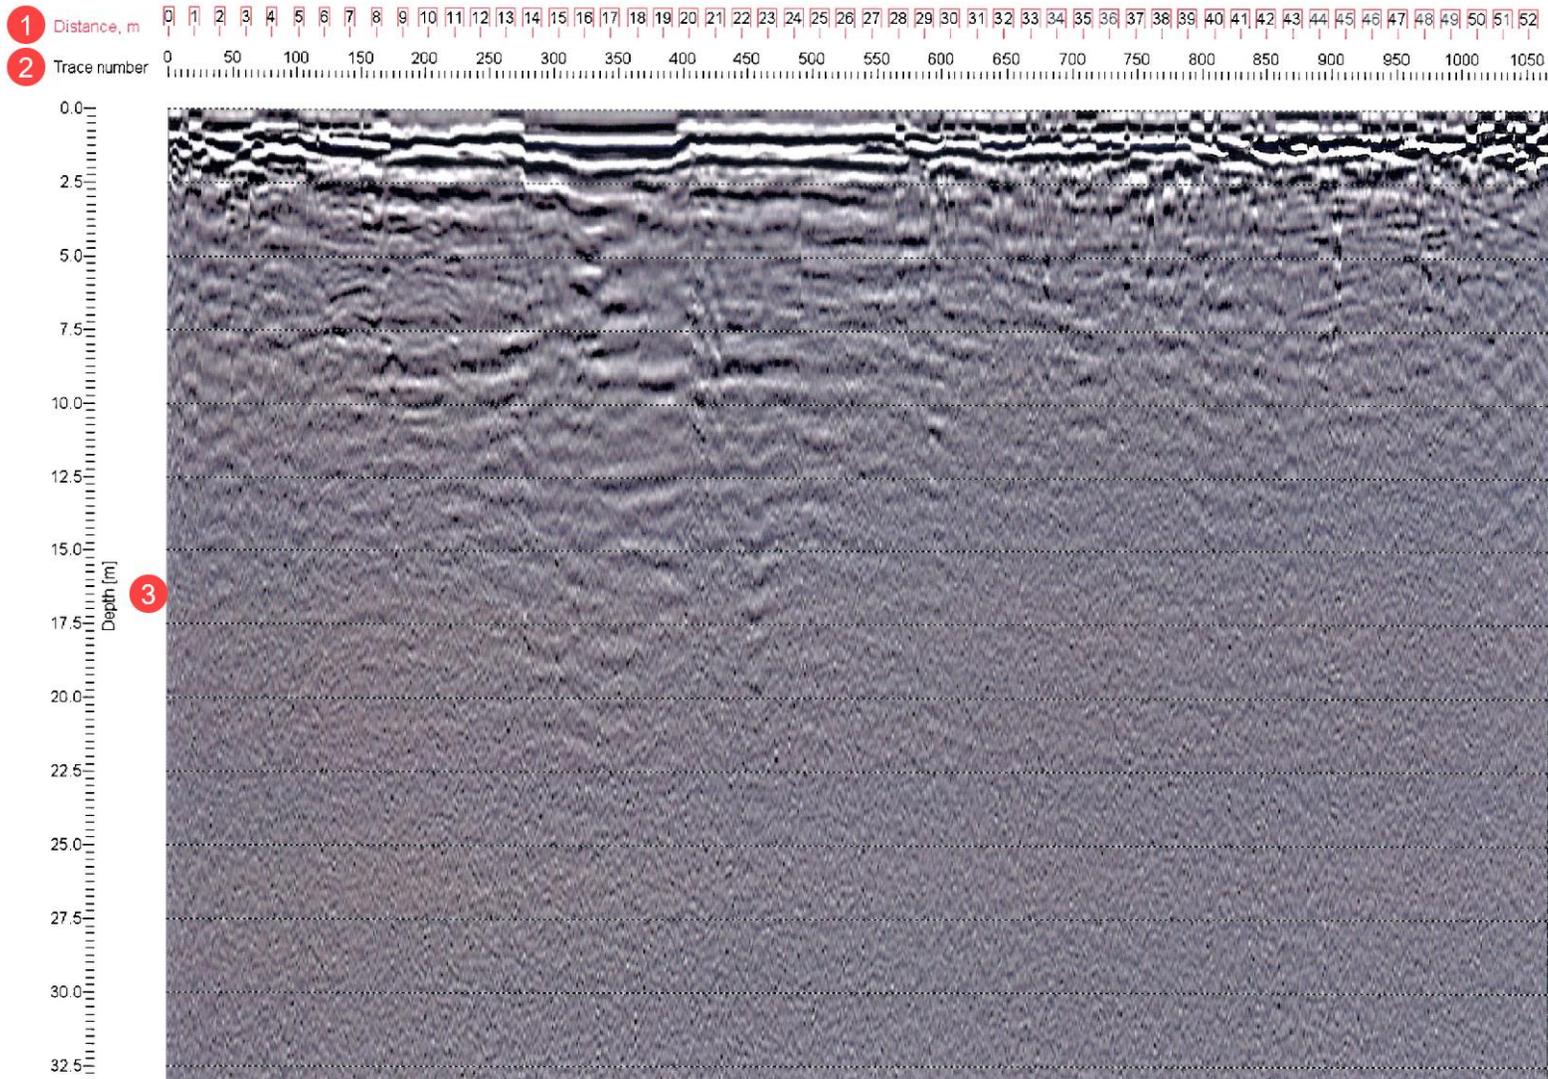
Emplacement :	Haut-Commissariat du Canada, Barbade
Projet :	Données du géoradar 053-P015952-0170-SC-0001-00
Ligne :	L-17
Type d'antenne :	100 MHz
Distance entre les antennes :	0,50 m
Date :	20 février 2008

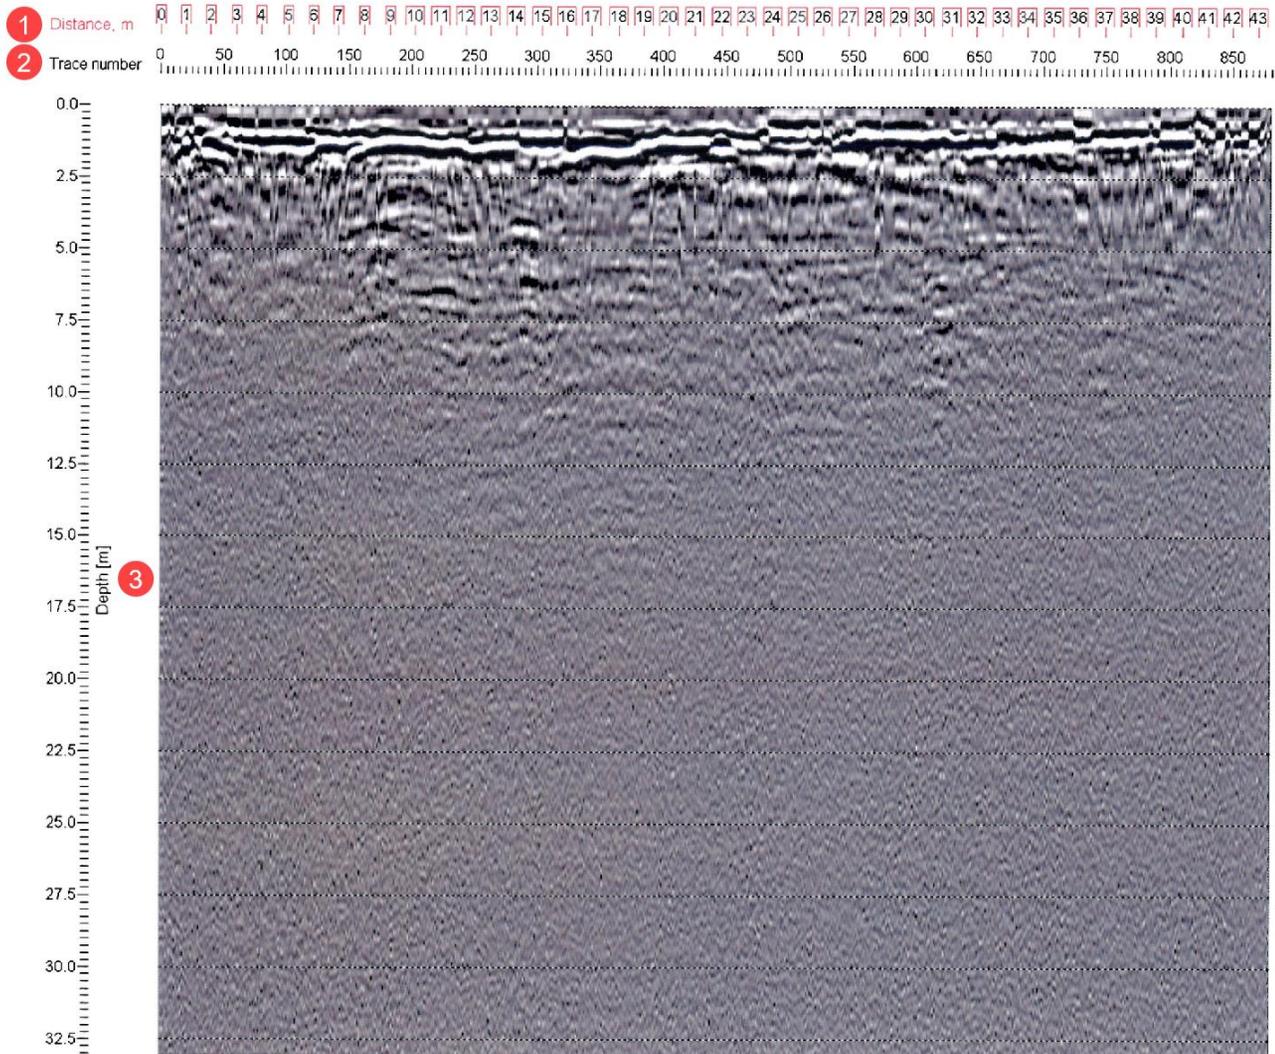
Emplacement :	Haut-Commissariat du Canada, Barbade
Projet :	Données du géoradar 053-P015952-0170-SC-0001-00
Ligne :	L-18
Type d'antenne :	100 MHz
Distance entre les antennes :	0,50 m
Date :	20 février 2008

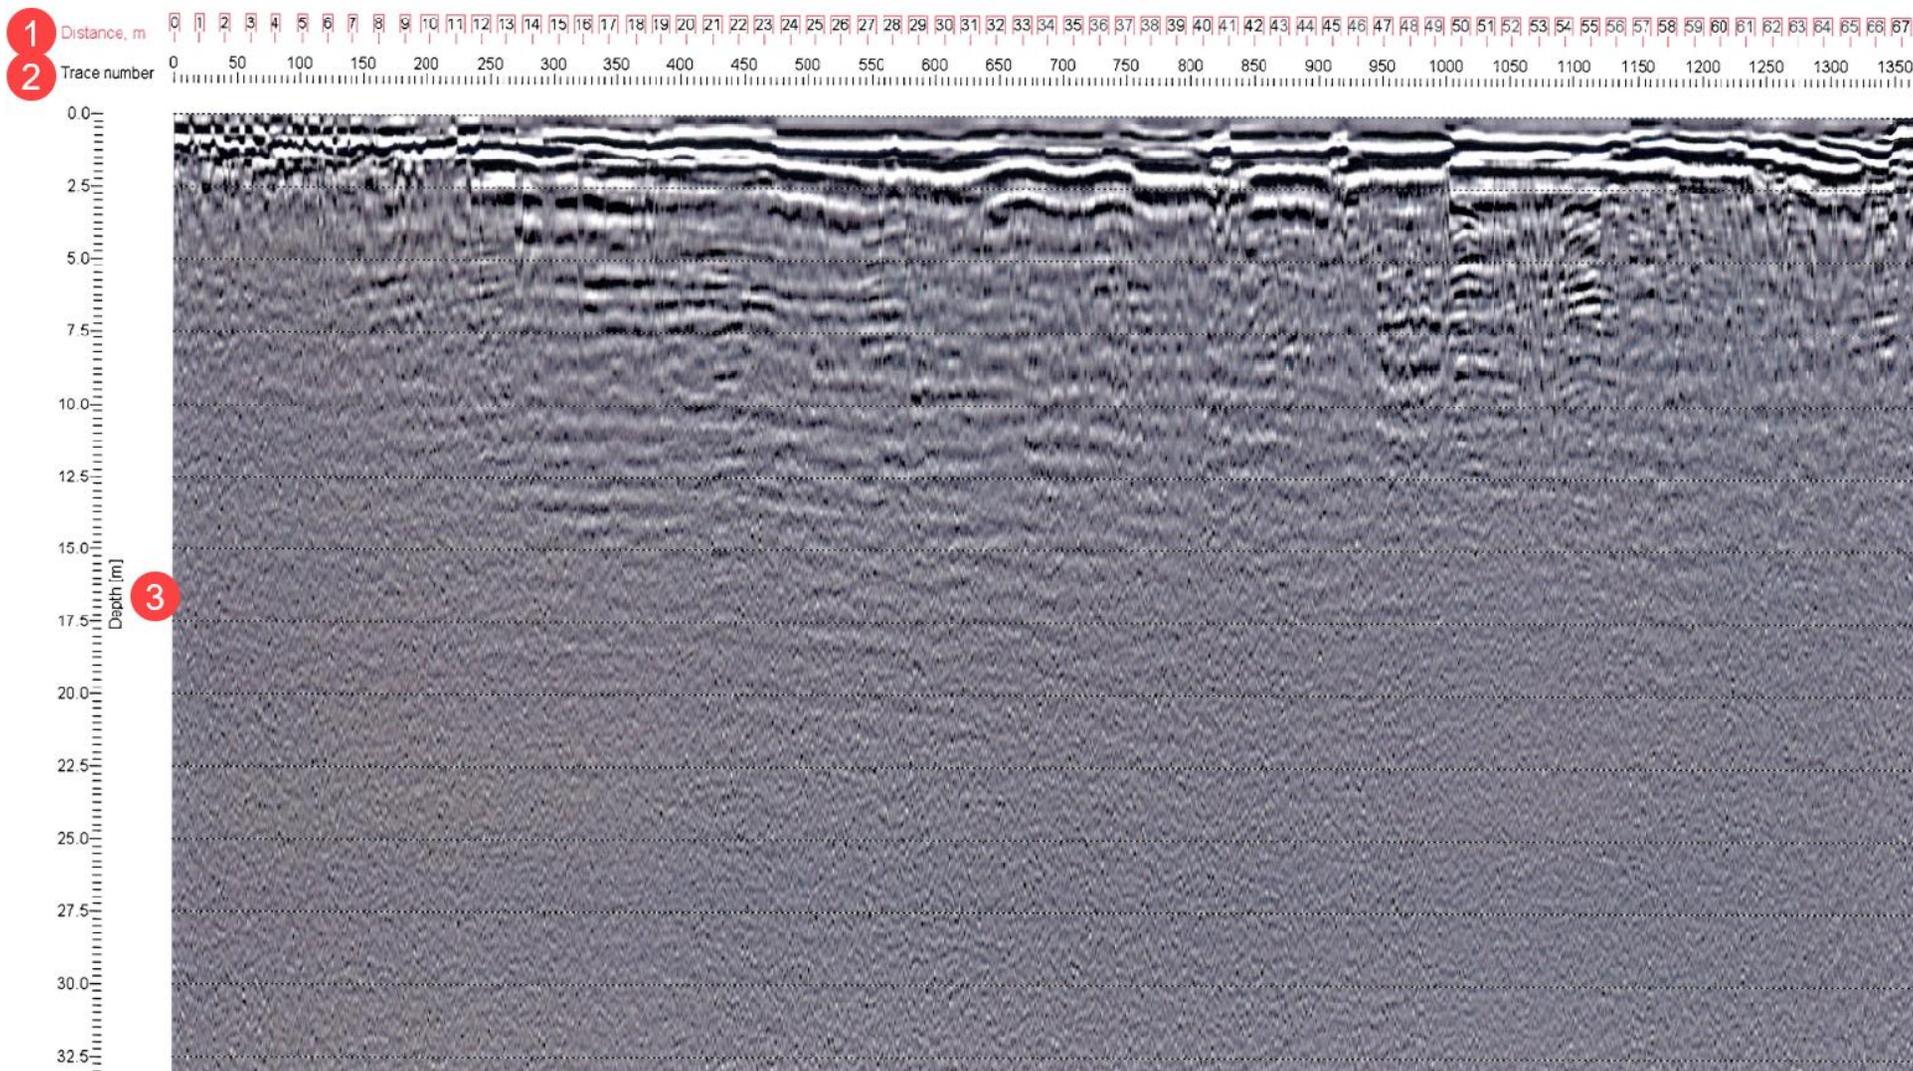
Emplacement :	Haut-Commissariat du Canada, Barbade
Projet :	Données du géoradar 053-P015952-0170-SC-0001-00
Ligne :	L-19
Type d'antenne :	100 MHz
Distance entre les antennes :	0,50 m
Date :	20 février 2008
