### **Voyageur Pathway Leamy Creek Bridge Gatineau, QC.**

#### **Rapport d'étude d'avant projet définitif (APD)**

Date : 2013-02-15  
N/Réf. : P-0001957

Rapport d'étude d'avant projet définitive | P-0001957

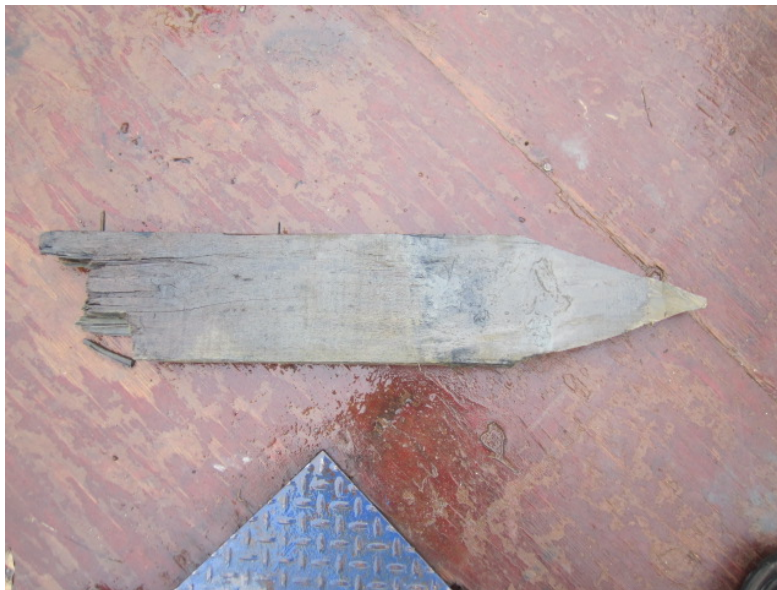
### **Vertical form work**

A pile was located under the footing approximately 12" from the face of the footing. The pile was a round wood pile measuring approximately 12" in diameter. We were unable to excavate a large enough hole to get any images of the pile but it was confirmed by the diver that the pile was firmly planted into the river bottom and the top had been poured into the footing of the pier. The diver also confirmed that we had reached the base of the footing by excavating 28" laterally under the footing.
