PROJET
PROJECT : N/M Kathryn Spirit **Date du rapport**
Report date : 2017-06-22

ENDROIT
LOCATION : 61 boul. Melocheville, Beauharnois, Québec **MPO :** FP802-160292 **OTP :** 045-P-0011905-0-07

Plan de surveillance - 15 au 21 juin 2017
Surveillance Plan - from June 15th to June 21st 2017

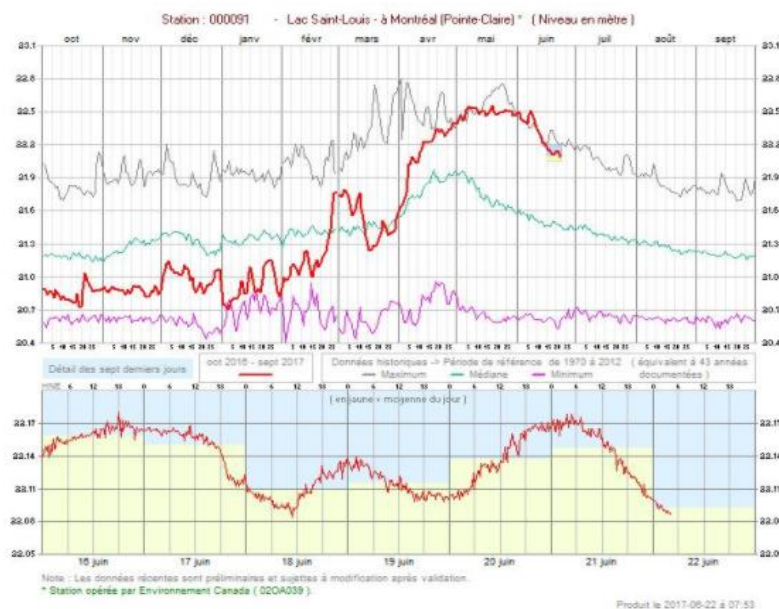
Niveau d'eau du lac St-Louis / Lake St-Louis water Level

Niveau / Level		Seuil / Threshold	Élev. géo (m)	Mouvement / Movement (m)	Remarque / Notes
Période du 15 juin au 21 juin / Period from June 15 to June 21st					
1 Extérieur/outside	Minimum	21,8 m	21.67	0.94	Le signal du capteur #1 est intermittent depuis le 10 juin, un diagnostic est en cours./The signal of sensor # 1 is intermittent since June 10, a diagnosis is in progress.
	Maximum		22.61		
2 Intérieur / inclosure	Minimum	21,8 m	21.69	0.95	Le niveau d'eau dans l'enceinte est supérieur au lac St-Louis de 6 cm. The water level in the enclosure is greater than the Lake St. Louis of 6 cm.
	Maximum		22.64

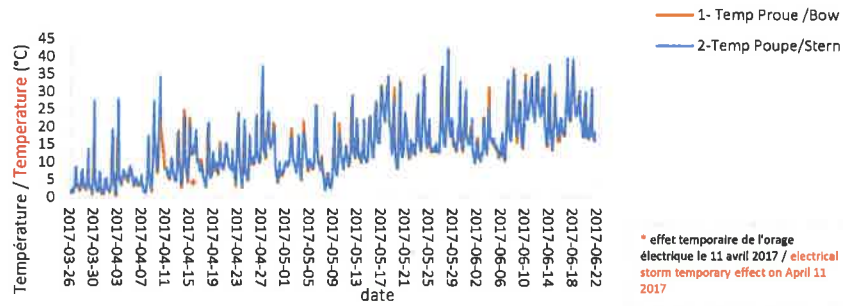
Température / Temperature		Temp. (°C)	Différence / Difference (°C)
Période du 15 juin au 21 juin / Period from June 15 to June 21st			
1 - Proue / bow	Minimum	0.3	39.19
	Maximum	39.5	
2 - Poupe / stern	Minimum	1.1	41.62
	Maximum	42.7
