# GESTION DES MATIÈRES DANGEREUSES NGCC AMUNDSEN

**PÊCHES ET OCÉANS CANADA,  
GARDE CÔTIÈRE CANADIENNE**

**RAPPORT FINAL**

**PROJET N° : 171-09529-23  
DATE : MAI 2018**

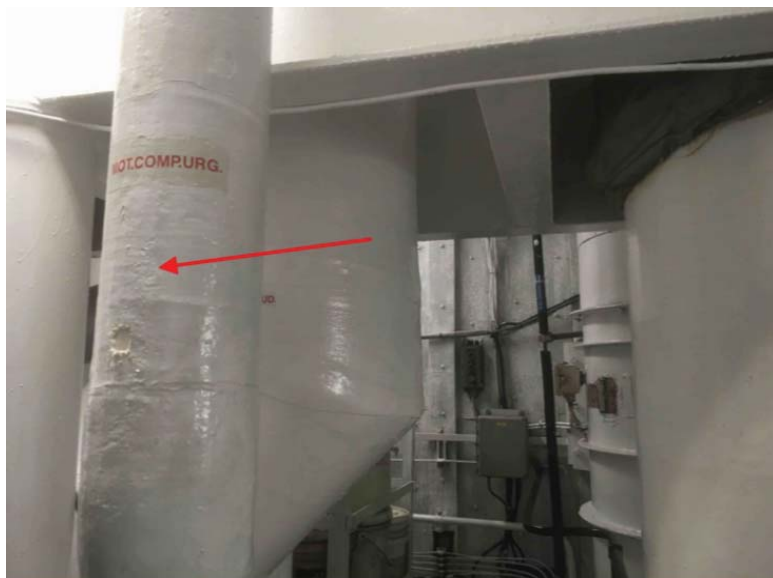
- Pastille 89
- Conduite rectiligne en canevas et magnésie de 12 po de diamètre

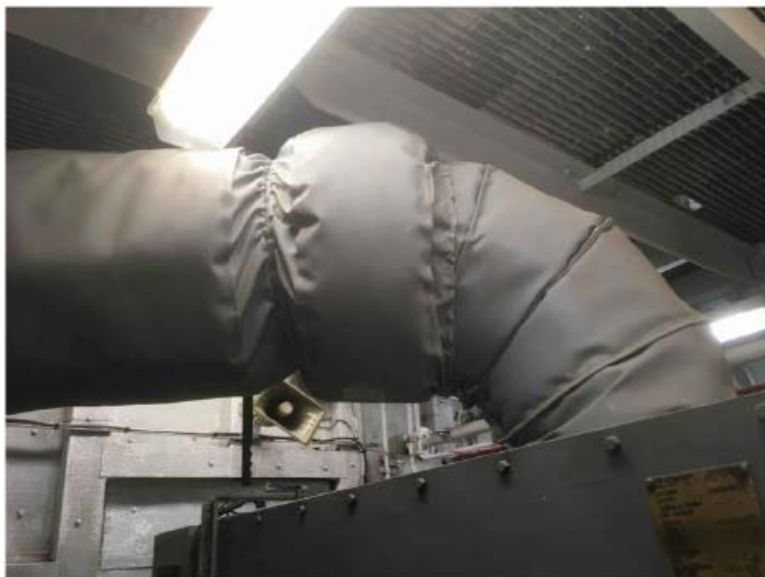
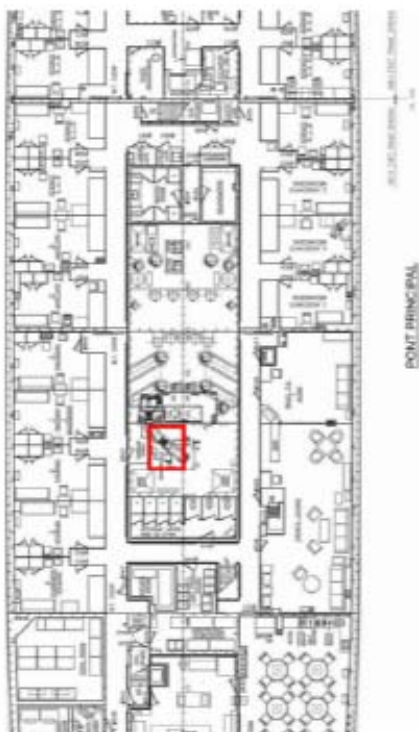
- Pastille 93
- Conduites rectilignes et irrégulières en canevas et pâte cimentaire de 22 po de diamètre

Échappement — Incinérateur — Irrégulière et rectiligne — Inconnu — 12

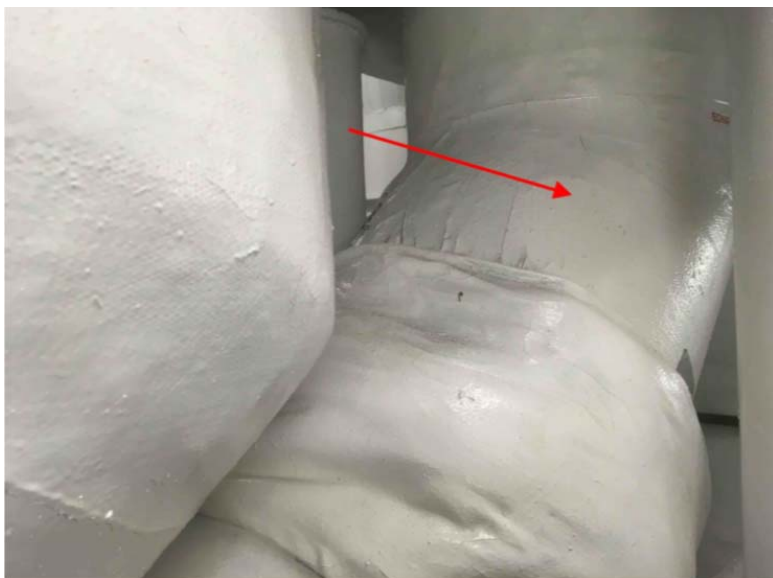
- Pastilles 87 et 88
- Conduites rectilignes et irrégulières en canevas et magnésie de 22 po de diamètre

Échappement — Bouilloire tribord — Irrégulière et rectiligne — Canevas et magnésie — 12-09-14 11:57 — Supérieur — Salle des machines —

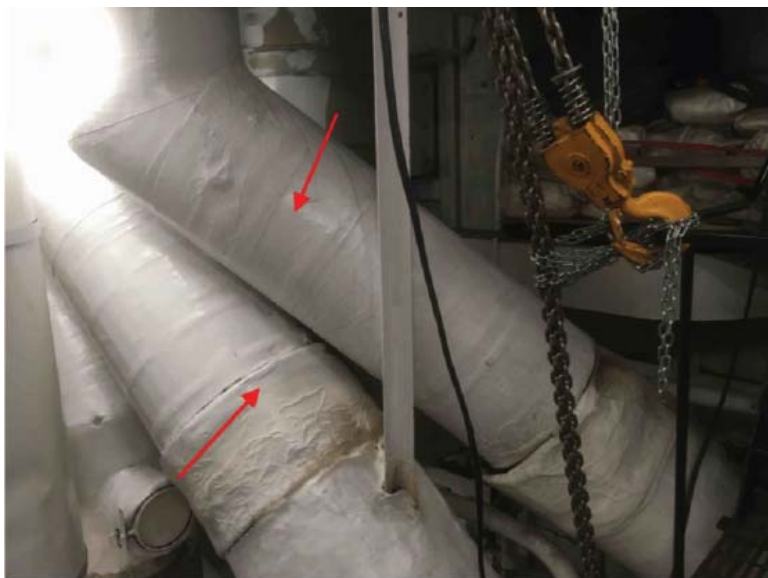
86

- Pastille 83
- Conduite en magnésie de 33 po de diamètre

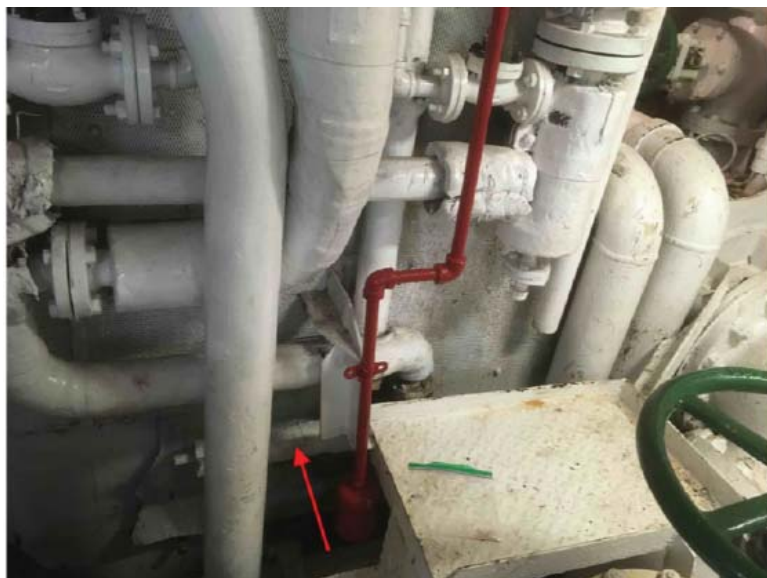
- Pastille 1
- Conduites rectilignes en canevas et magnésie de 2-3 po de diamètre

**1** Tuvauterie  
Vapeur (alimentation) — Rectiligne — Canevas et magnésie — 2-3 po. —  
Chantal Souliard 2017-11-13 10:37

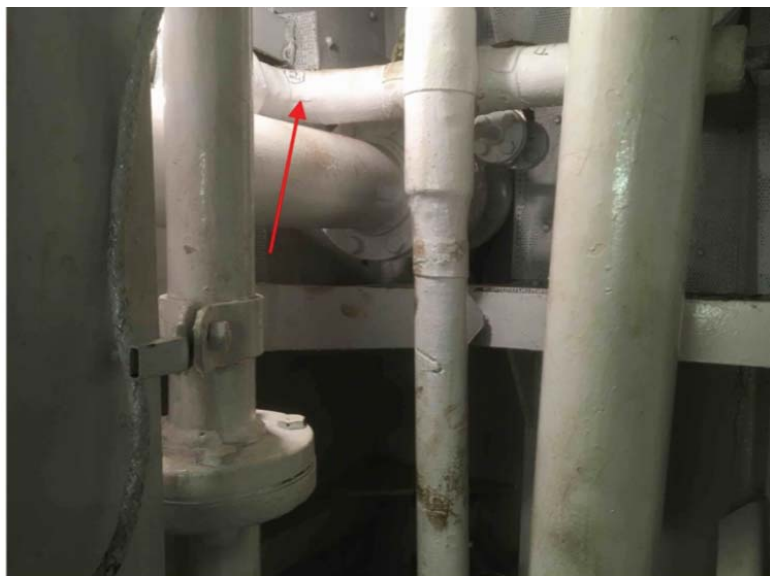
- Pastille 2
- Conduites irrégulières (coudes) en canevas et magnésie de 2-3 po de diamètre

Vapeur (alimentation) — Irrégulière et rectiligne — Canevas et magnésie  
Chantal Souliard 2017-11-13 11:00

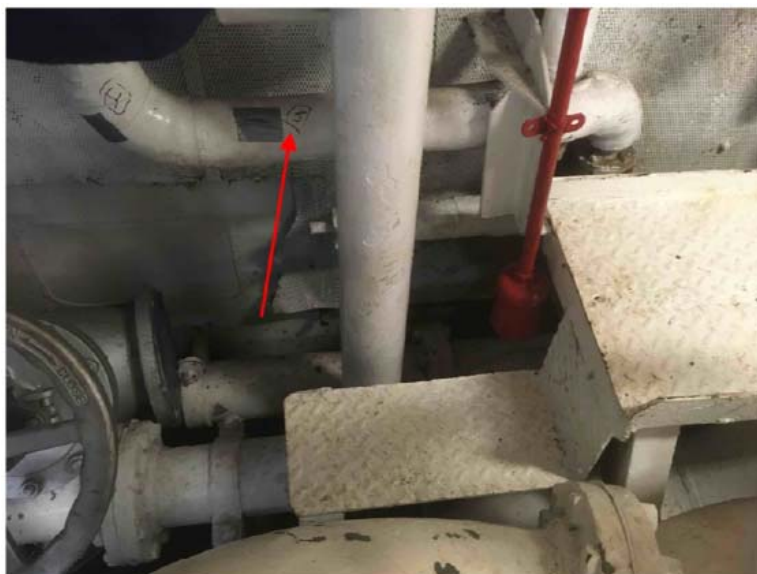
- Pastille 3
- Conduites rectilignes en canevas et magnésie de 4 po de diamètre.

Vapeur (alimentation) — Rectiligne — Canevas et magnésie — 4 po. —  
40 m lin Salle des moteurs — 0 — N/A

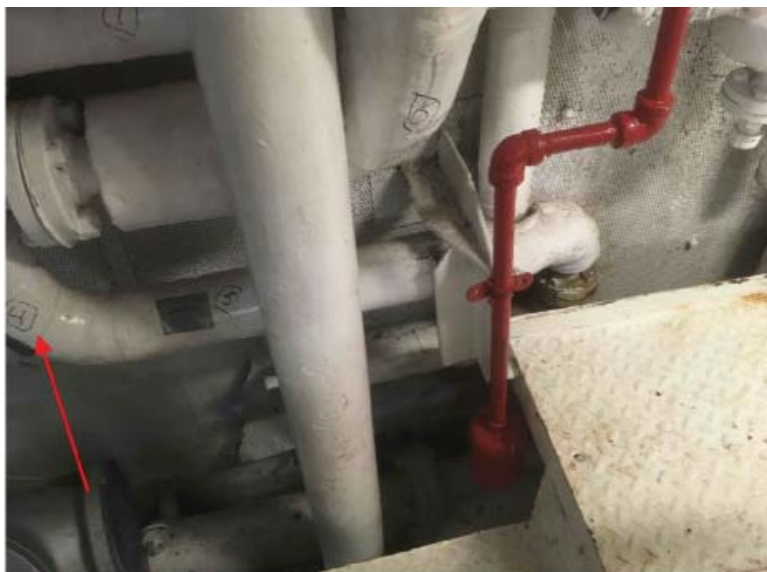
- Pastille 4
- Conduites irrégulières (coudes) en canevas et magnésie de 4 po de diamètre.

**4** Tuvauterie  
Vapeur (alimentation) — Irrégulière — Canevas et magnésie — 4 po. —  
Chantier Soudard 2017-11-14 21-22 Salle des moteurs — 0 — N/A

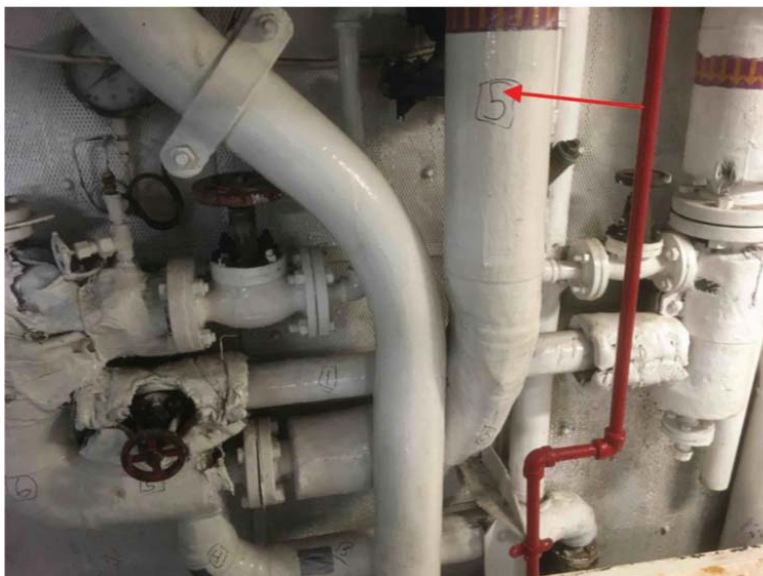
- Pastille 5
- Conduites rectilignes en canevas et magnésie de 6 po de diamètre.

**5** Tuvauterie  
Vapeur (alimentation) — Rectiligne — Canevas et magnésie — 6 po. —  
36 m. lin. Salle des moteurs — 0 — N/A  
Chantal Souillard 2017-11-13 10:46

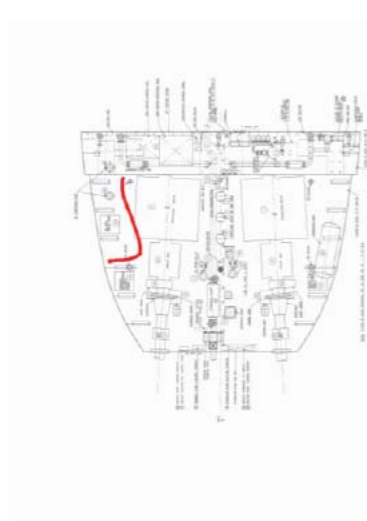
**5** Tuvauterie  
Vapeur (alimentation) — Rectiligne — Canevas et magnésie — 6 po. —  
36 m. lin. Salle des moteurs — 0 — N/A  
Chantal Souillard 2017-11-13 10:46

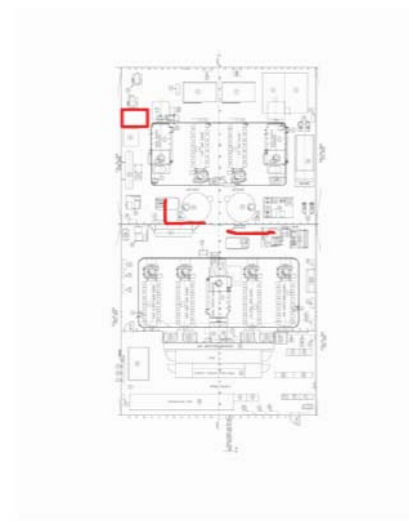
**18** Tuvauterie  
Vapeur (alimentation) — Rectiligne — Canevas et magnésie — 6 po. —  
36 m. lin. Salle des moteurs — 0 — N/A  
Chantal Souillard 2017-11-13 12:00

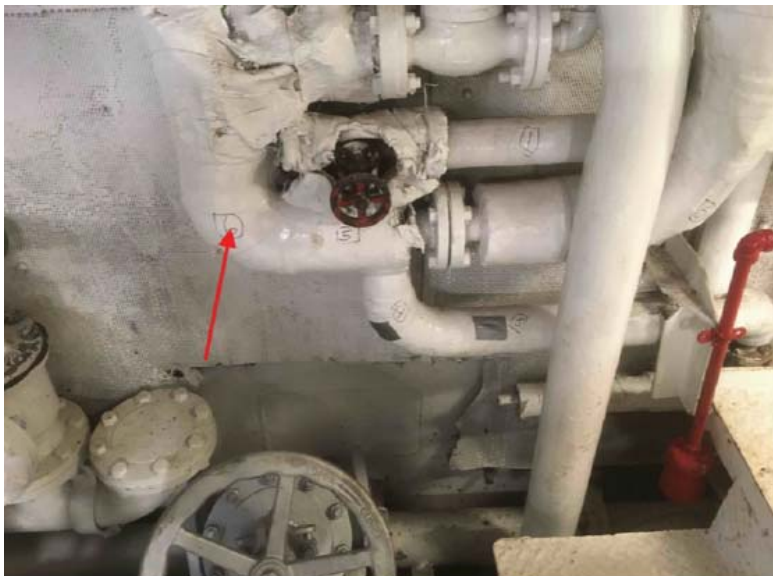
- Pastille 6
- Conduites irrégulières (coudes) en canevas et magnésie de 6 po de diamètre.

**6** Tuvauterie  
Vapeur (alimentation) — Irrégulière — Canevas et magnésie — 6 po. —  
18 unité Salle des moteurs 0 — N/A

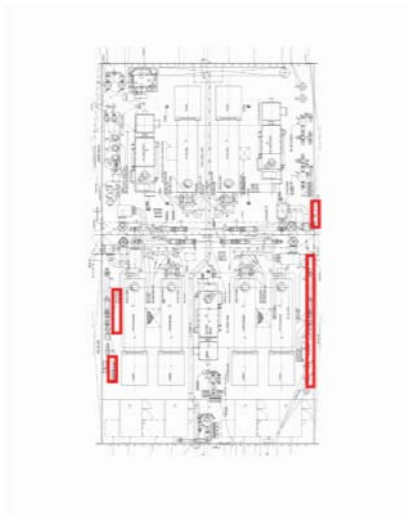
**6** Tuvauterie  
Vapeur (alimentation) — Irrégulière — Canevas et magnésie — 6 po. — 18 unité Salle des moteurs 0 — N/A

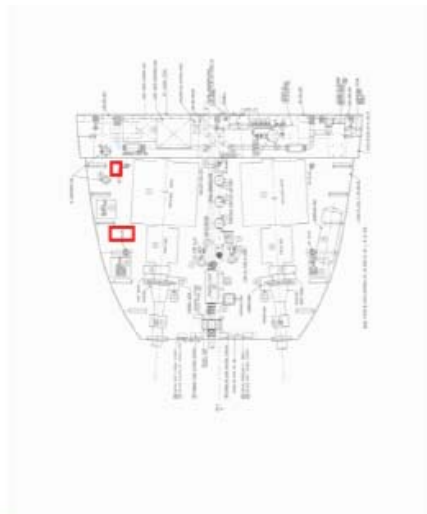
**19** Tuvauterie  
Vapeur (alimentation) — Irrégulière — Canevas et magnésie — 6 po. — 3 unité Salle des moteurs 0 — N/A

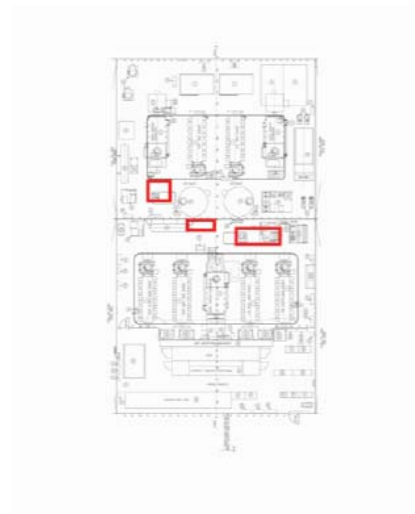
**21** Tuvauterie  
Vapeur (alimentation) — Irrégulière — Canevas et magnésie — 6 po. — 12 unité Salle des moteurs 0 — N/A

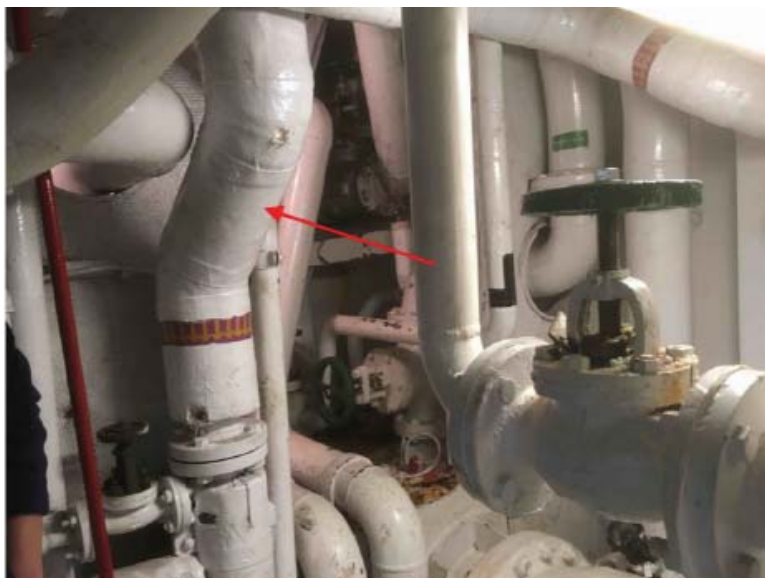
- Pastille 7
- Conduites rectilignes en canevas et magnésie de 8 po de diamètre.

Vapeur (alimentation) — Rectiligne — Canevas tissé et magnésie — 8 po — Salle des moteurs avant — 0 — N/

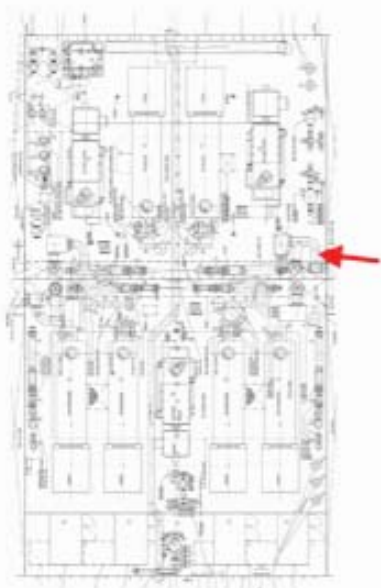
7

Vapeur (alimentation) — Rectiligne — Canevas tissé et magnésie — 8 po — Salle des moteurs avant — 0 — N/

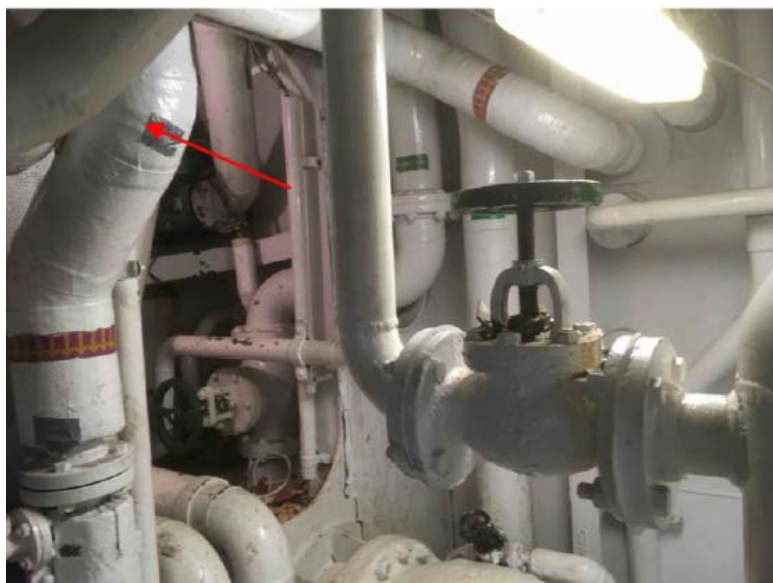
- Pastille 8
- Conduites irrégulières (coudes) en canevas et magnésie de 8 po de diamètre.

Vapeur (alimentation) — Irrégulière — Canevas tissé et magnésie — 8 po — Salle des moteurs — 0 — N/

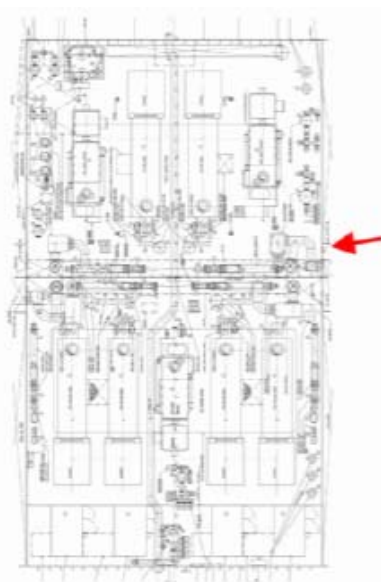
Vapeur (alimentation) — Irrégulière — Canevas tissé et magnésie — 8 po — Salle des moteurs — 0 — N/

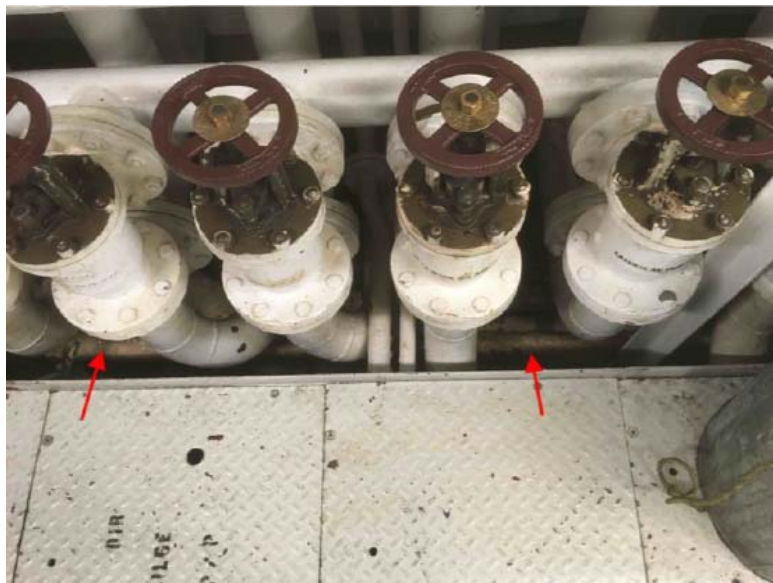
- Pastille 9
- Conduites rectilignes en magnésie de 6 po de diamètre.

Vapeur (alimentation) — Rectiligne — Magnésie — 3 po. — 6 m. lin. —  
Salle des moteurs 20 17 11 13 11:14

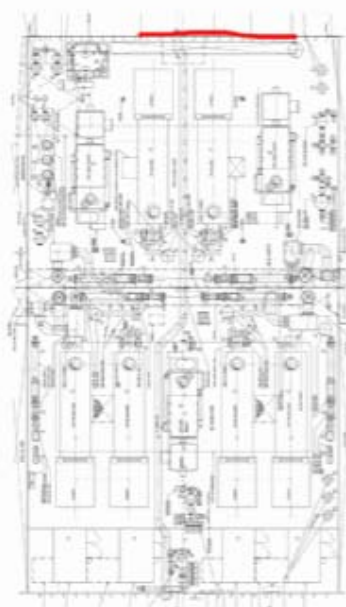
9

Vapeur (alimentation) — Rectiligne —  
Magnésie — 3 po. — 6 m. lin. —  
Chantal Souillard 20 17 11 13 11:14

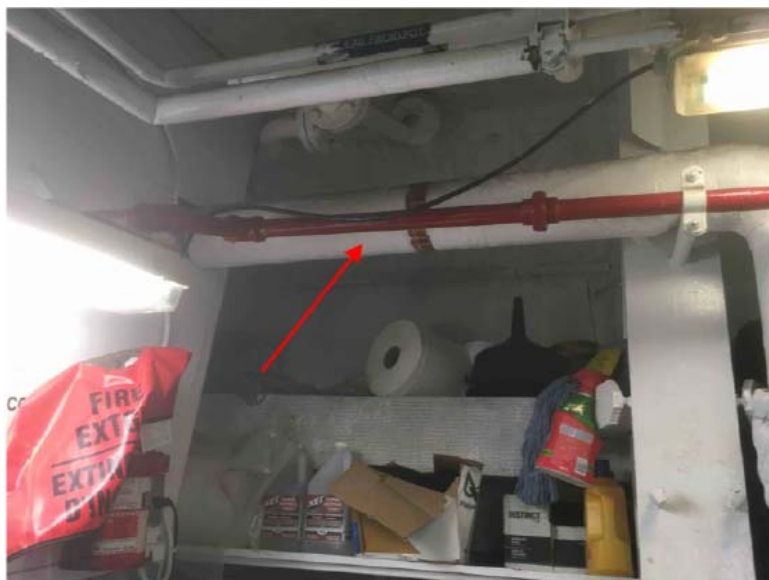
- Pastille 74
- Conduites rectilignes en canevas et magnésie de 8 po de diamètre.

Vapeur (alimentation) — Irrégulière — Canevas et magnésie — 8 po. —  
16 m lin — Plate-forme 17 — Salle des propulseurs — Atelier électrique

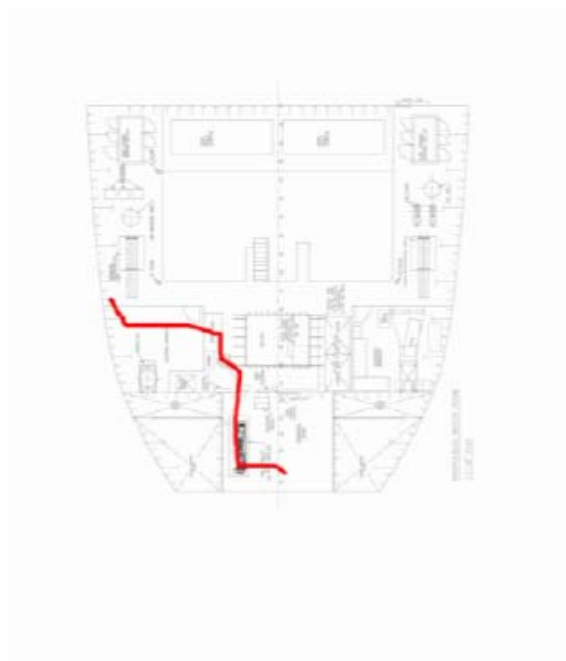
74

Vapeur (alimentation) — Irrégulière — Canevas  
et magnésie — 8 po — 16 m lin — Plate-

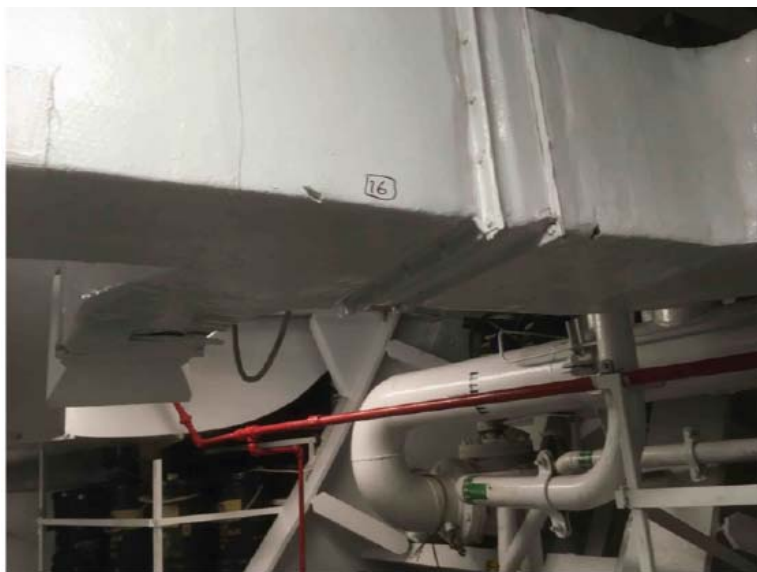
- Pastille 16
- Conduites rectilignes et irrégulières en canevas et laine isolante, de diamètre variable (plus de 12 po).

Ventilation — Irrégulière et rectiligne — Canevas — 12 po. — 27 m. lin. — Salle des propulseurs — 0 — N/A

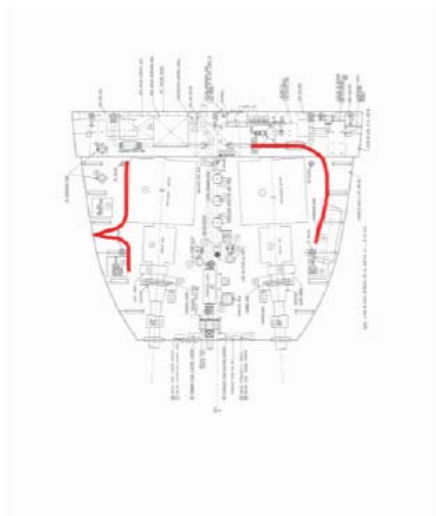
16

Ventilation — Irrégulière et rectiligne — Canevas — 12 po. — 27 m. lin. — Salle des propulseurs — 0 — N/A
