ADDENDA N° 4

Numéro de la demande de soumissions : 19-1107

Titre : Assainissement d'amiante - Plusieurs Bâtiments, FEC, Ottawa

Photographies représentatives

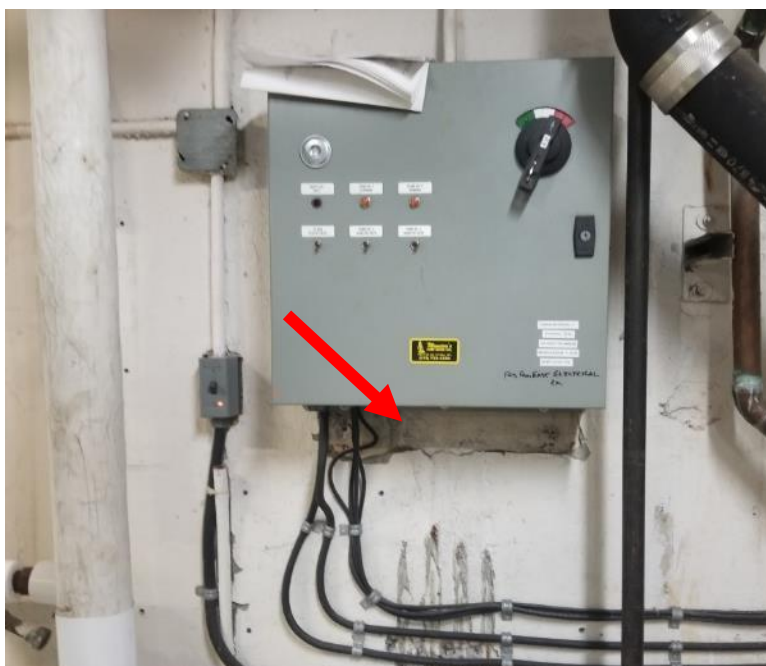
Photo 2. Sous-sol, B-6, autour du panneau d'urgence A sur le mur ouest, 1 mètre carré de plâtre texturé sur le mur en mauvais état.

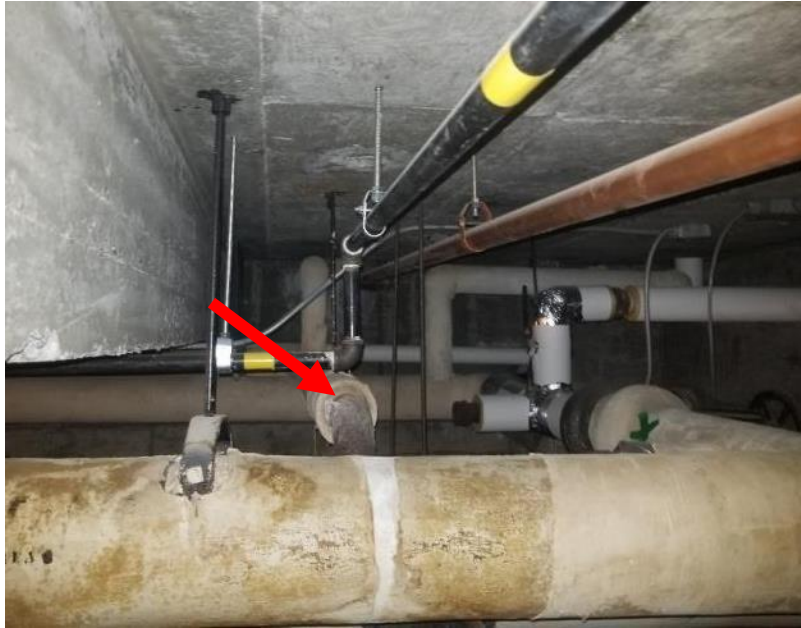
Photo 7. Sous-sol, vide sanitaire, coin nord-est, <1 mètre carré de débris d'isolant alvéolaire sur un tuyau en fonte.

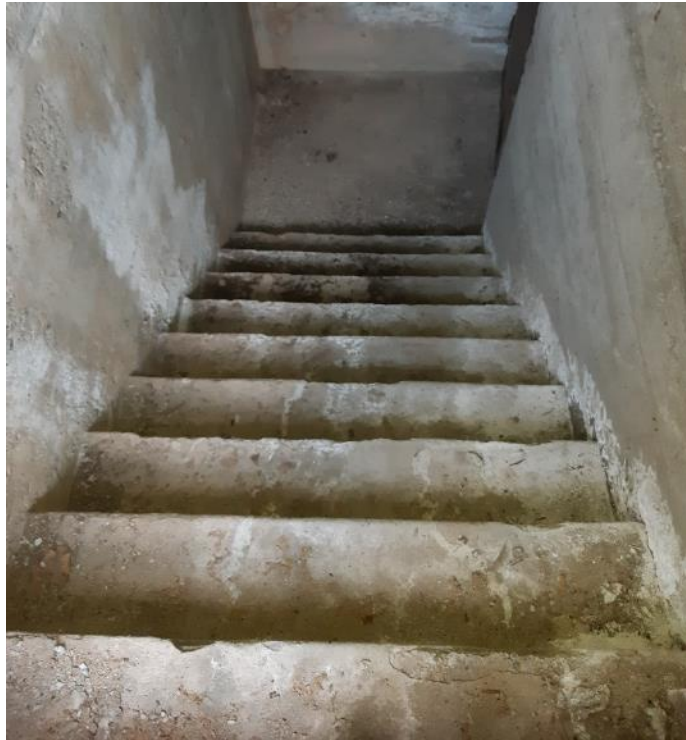
Photo 1. Sous-sol, plancher près de l'entrée, 4 mètres carrés de débris dans l'escalier.

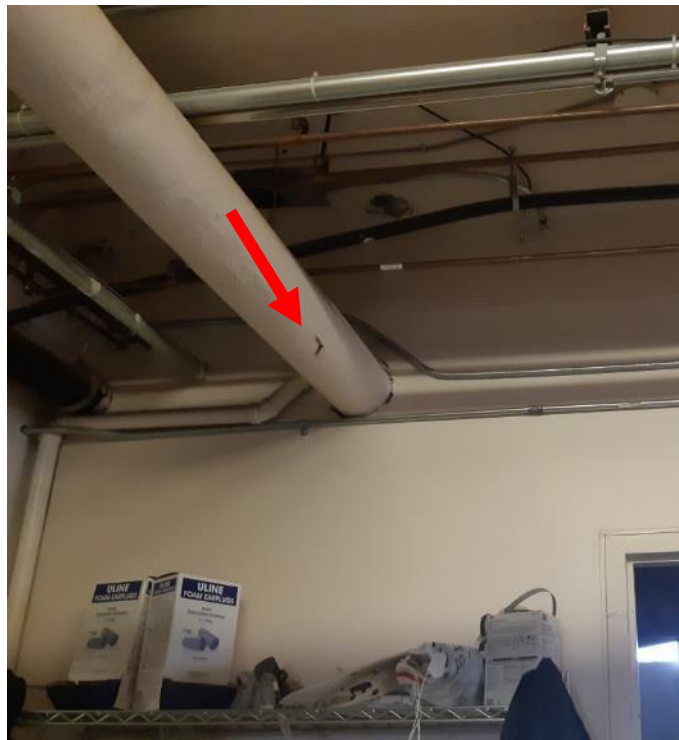
Photo 2. Sous-sol, lab. 12, mur nord du côté ouest de la pièce 14, <1 mètre carré d'isolant alvéolaire dans un état passable.

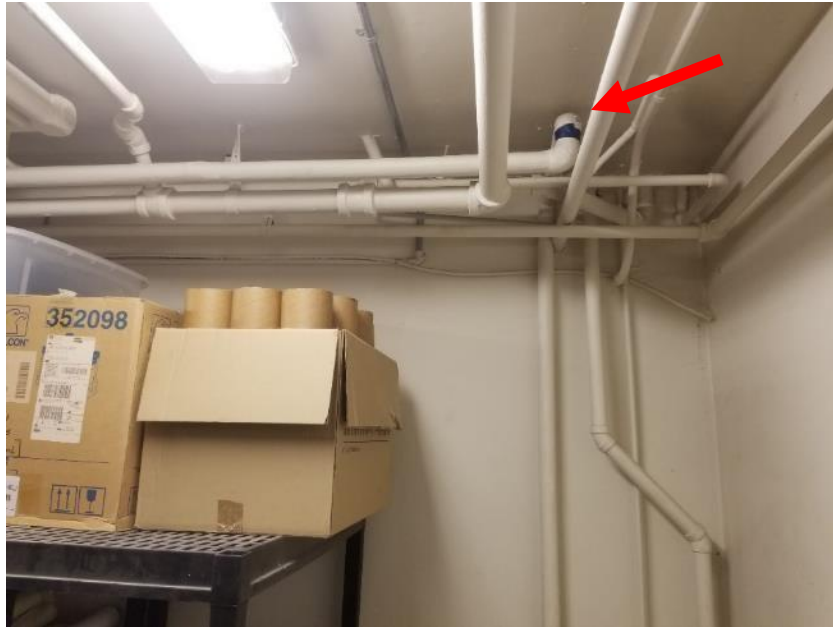
Photo 1. Sous-sol, aire d'entreposage, coin sud-est, un raccord en mauvais état.
