ADDENDA N° 2

Numéro de la demande de soumissions : 19-1267

Titre : Assainissement d'amiante – Bâtiment 20, FEC, Ottawa

Ferme expérimentale centrale : Bâtiment 20
Photographies de matériaux contenant de l'amiante endommagés
représentatifs

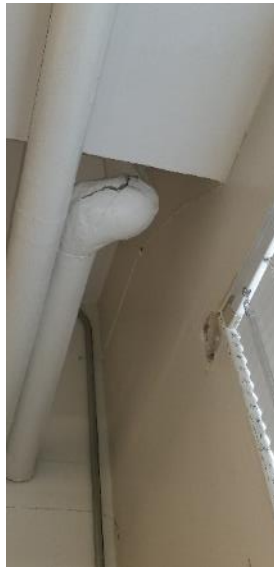
Photo 58 : Salle 3115-3117, raccord de tuyauterie et plâtre du plafond en mauvais état

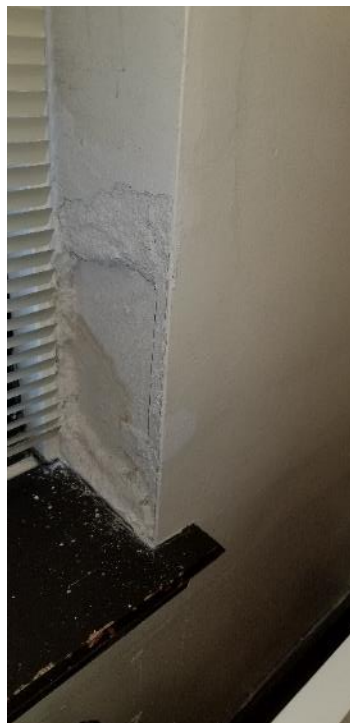
Photo 59 : Salle 3119, plâtre mural en mauvais état et débris reposant sur l'appui de fenêtre
