# SUIVI ANNUEL DE LA GESTION DES MATIÈRES DANGEREUSES NGCC MARTHA L. BLACK

PÊCHES ET OCÉANS CANADA,  
GARDE CÔTIÈRE CANADIENNE

RAPPORT FINAL

PROJET N° : 171-09529-69  
DATE : JUILLET 2020

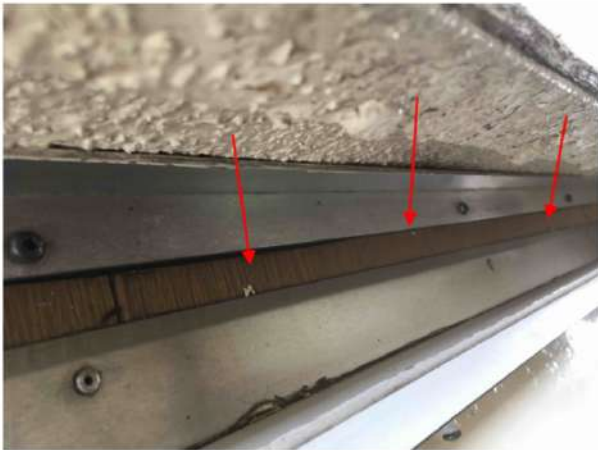
1 Matériau contenant de l'amiante  
Timonerie — Local 501 — Cadre de fenêtre — , — Revêtement texturé — Quelques  
débris à nettoyer — N/A  
Chantal.Soulard - 2020-06-29 13:37

Des débris (photo n° 1) ou des MCA endommagés (photos n°s 16, 35, 36 et 45) ont été observés lors de la visite du navire. Les débris doivent être nettoyés à l'aide d'un aspirateur HEPA ou d'un linge humide et les calorifuges susceptibles d'émettre des poussières d'amiante doivent être réparés, afin d'éviter que l'équipage soit exposé à des poussières d'amiante. Par exemple, une réparation peut consister à appliquer un encapsulant liquide, un canevas ou toute autre technique adaptée à l'équipement en place et permettant de confiner les fibres d'amiante.

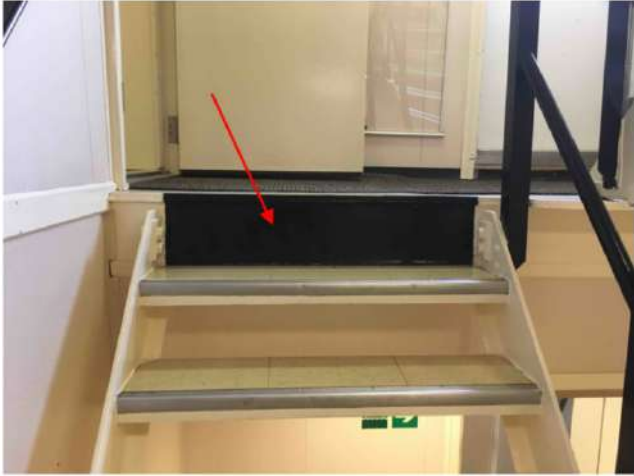
6

Peinture contenant du plomb ou du mercure

Chantal.Soulard - 2020-06-29 13:49

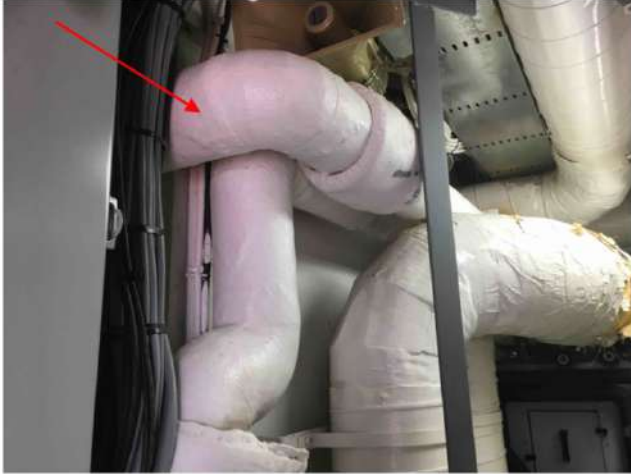
**9** Matériau contenant de l'amiante  
Embarcations — Local 328 (Unités de climatisation) — Tuyauterie — Eau chaude — Magnésie — Bon — N/A  
Chantal.Soulard - 2020-06-29 13:54

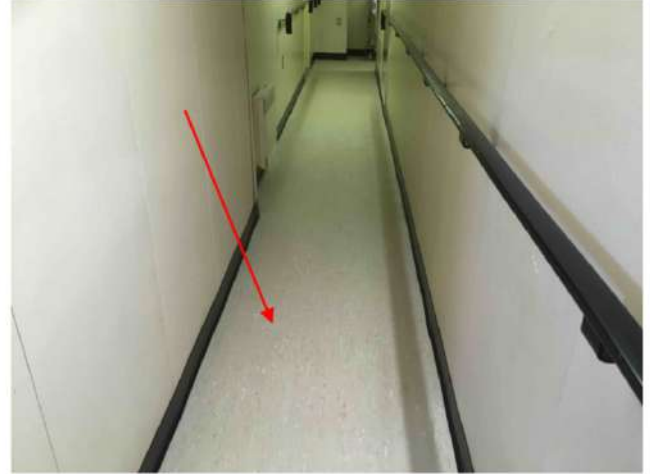
**58** Matériau contenant de l'amiante  
Embarcations — Corridor — Plancher — Tuile de vinyle et colle — 12" x 12" — Remplacé — N/A  
Chantal.Soulard - 2020-06-29 13:58

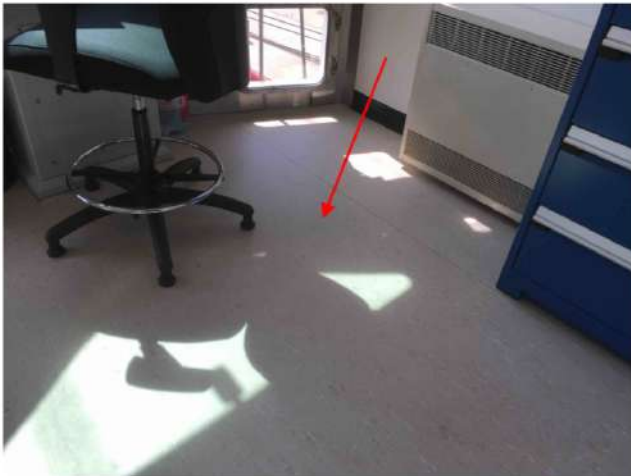
**56** Matériau contenant de l'amiante  
Embarcations — Local 302 (poste de commandes) — Plancher — Tuile de vinyle et colle — 12" x 12" — Remplacé — N/A  
Chantal.Soulard - 2020-06-29 13:59

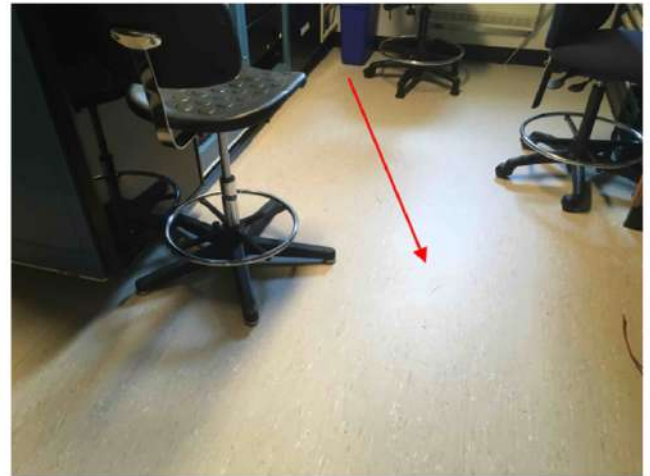
**57** Matériau contenant de l'amiante  
Embarcations — Local 308 (contrôles électriques) — Plancher — Tuile de vinyle et colle — 12" x 12" — Remplacé — N/A  
Chantal.Soulard - 2020-06-29 14:01

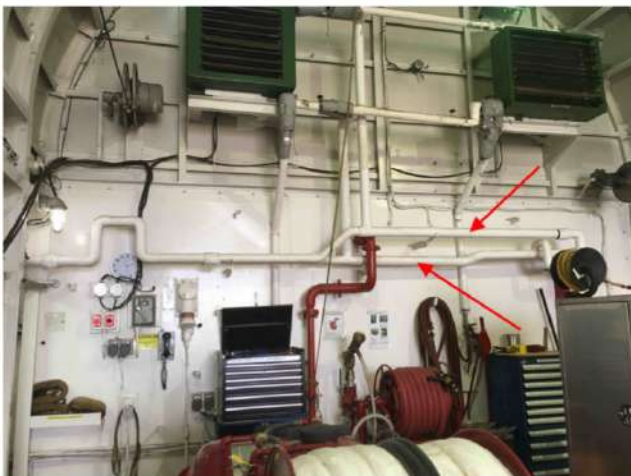
**8** Matériau contenant de l'amiante  
Embarcations — Hangar d'hélicoptère — Tuyauterie — Eau chaude — Magnésie — Bon — N/A  
Chantal.Soulard - 2020-06-29 14:04

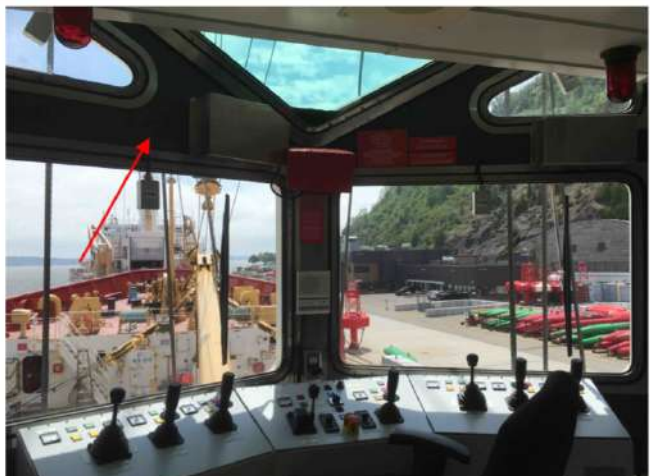
**55** Peinture contenant du plomb ou du mercure  
Embarcations — Local 302 — Beige — Cadre de fenêtre — N/A — Remplacé — N/A  
Chantal.Soulard - 2020-06-29 14:07

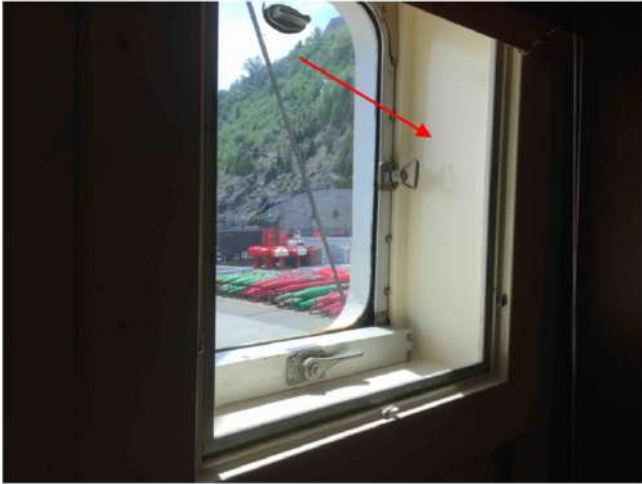
13

Peinture contenant du plomb ou du mercure  
Embarcations — Local 305 — Beige — Cadre de fenêtre — N/A — Bon — N/A  
Chantal.Soulard - 2020-06-29 14:09

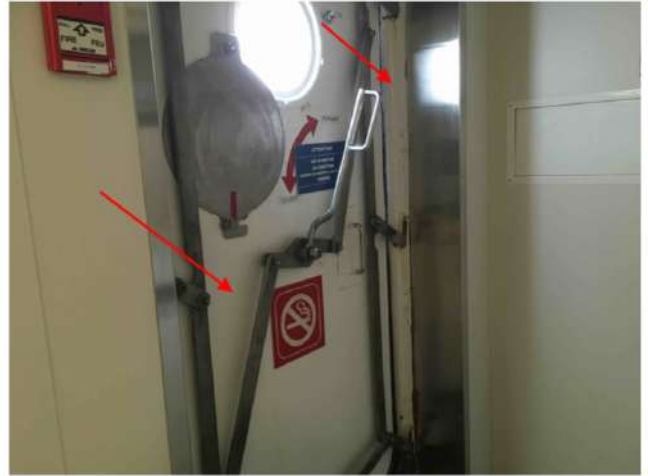
12

Peinture contenant du plomb ou du mercure  
Embarcations — Corridor — Blanc — Cadre et porte extérieurs — N/A — Bon — N/A  
Chantal.Soulard - 2020-06-29 14:10

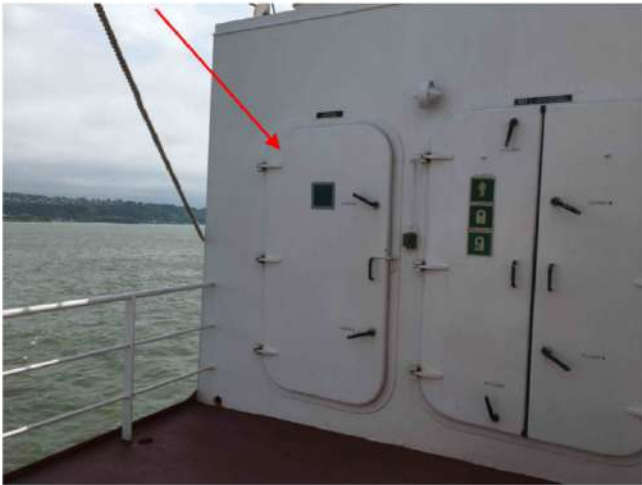
11

Batterie contenant du plomb  
Embarcations — Local 321 (Armoire à batteries) — 14  
Chantal.Soulard - 2020-06-29 14:14

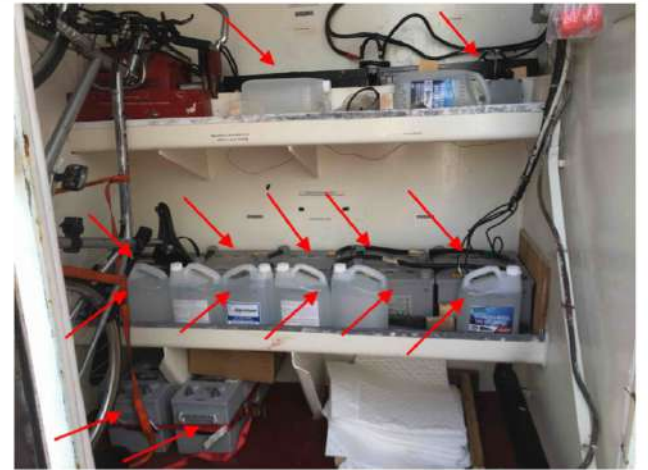
11

Batterie contenant du plomb  
Embarcations — Local 321 (Armoire à batteries) — 14  
Chantal.Soulard - 2020-06-29 14:16  
14 batteries

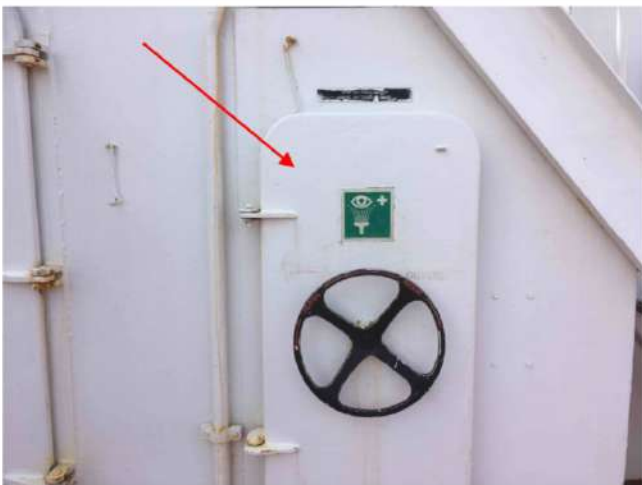
Batterie contenant du plomb  
Embarcations — Armoire à batteries de rechange — 10  
Chantal.Soulard - 2020-06-29 14:20

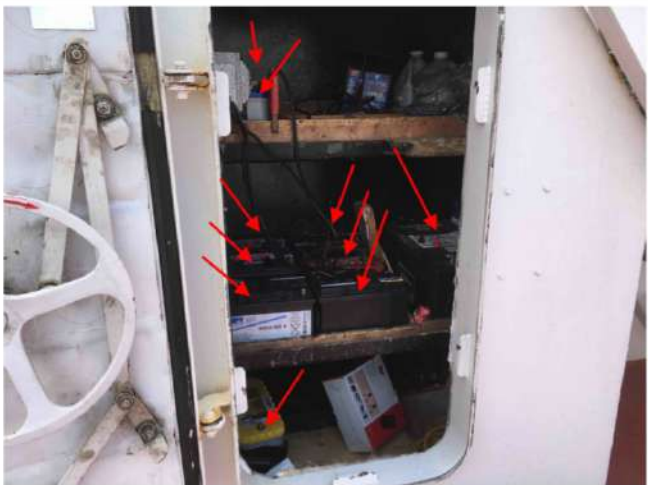
Batterie contenant du plomb  
Embarcations — Armoire à batteries de rechange — 10  
Chantal.Soulard - 2020-06-29 14:22

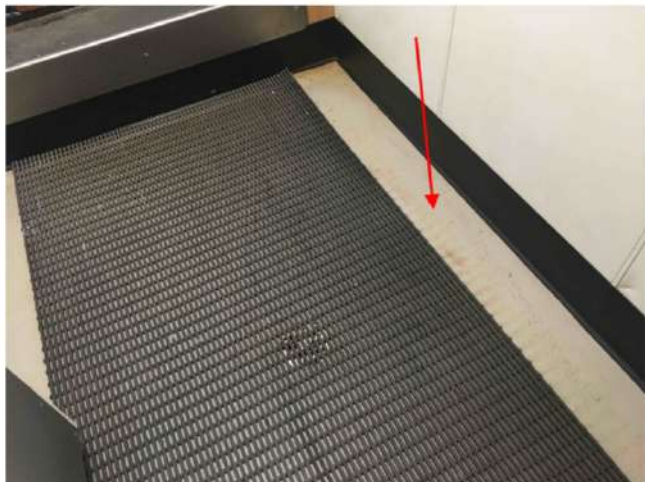
14

Peinture contenant du plomb ou du mercure

Supérieur — Local 207 — Beige — Plancher — N/A — Bon — N/A  
Chantal.Soulard - 2020-06-29 14:28

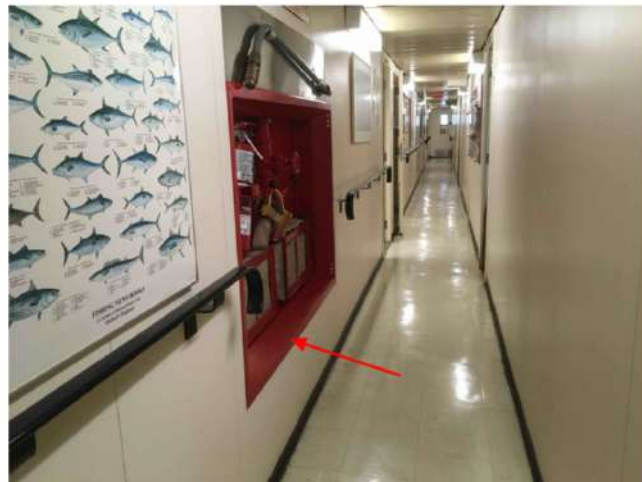
15

Peinture contenant du plomb ou du mercure

Supérieur — Corridor — Rouge — Poste d'incendie — N/A — Bon — N/A  
Chantal.Soulard - 2020-06-29 14:29

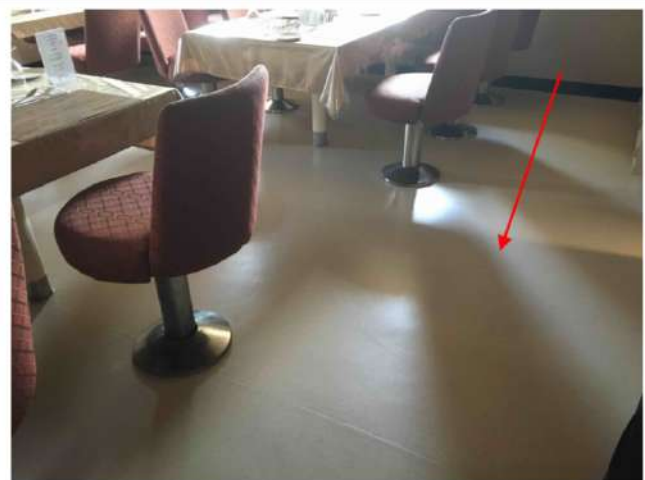
59

Matériau contenant de l'amiante

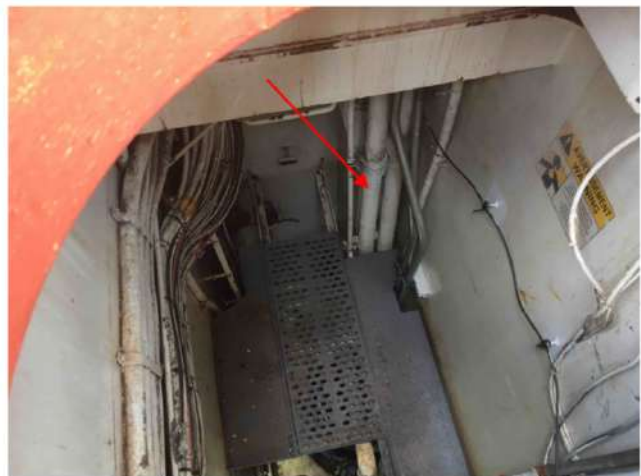
21

Matériau contenant de l'amiante

Principal — Compartiment du propulseur d'étrave — Tuyauterie — Eau chaude —  
Magnésie — Bon — N/A  
Chantal.Soulard - 2020-06-29 14:56

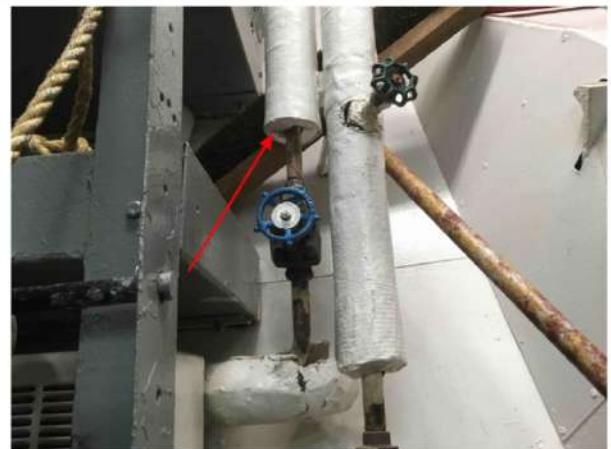
16

Matériau contenant de l'amiante

Principal — Local 100 (magasin du maître d'équipage) — Tuyauterie — Eau chaude —  
Magnésie — Passable — N/A  
Chantal.Soulard - 2020-06-29 15:05  
Coude à réparer

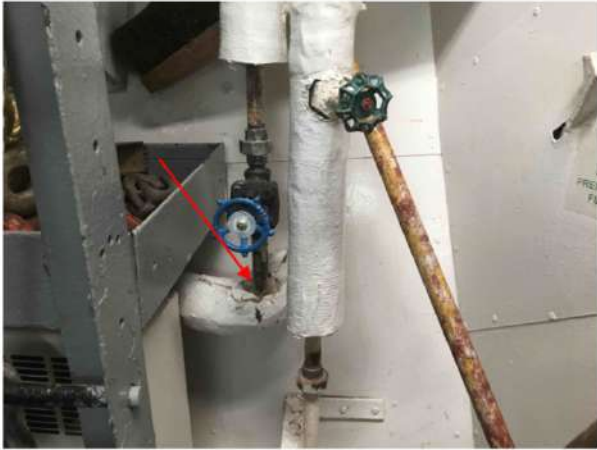
**16** Matériau contenant de l'amiante  
Principal — Local 100 (magasin du maître d'équipage) — Tuyauterie — Eau chaude  
— Magnésie — Passable — N/A  
Chantal.Soulard - 2020-06-29 15:05  
Coude à remplacer

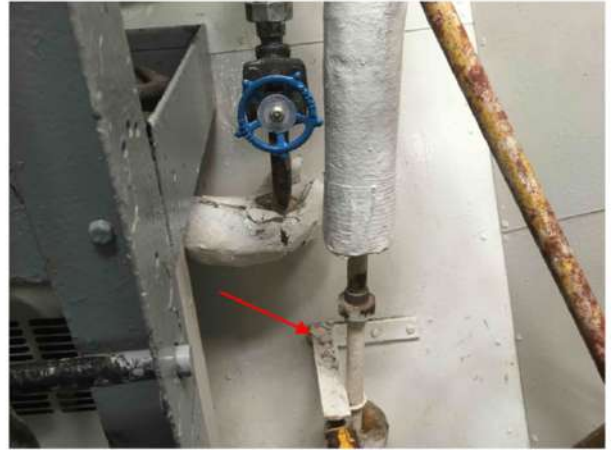
**16** Matériau contenant de l'amiante  
Principal — Local 100 (magasin du maître d'équipage) — Tuyauterie — Eau chaude  
— Magnésie — Passable — N/A  
Chantal.Soulard - 2020-06-29 15:05  
Debris à nettoyer

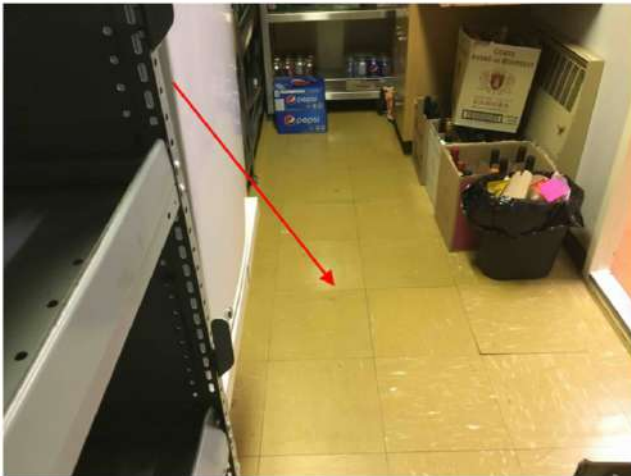
**30** Matériau contenant de l'amiante  
Principal — Local 161 (cantine) — Plancher — Tuile de vinyle et colle — 12" x 12"  
— Bon — N/A  
Chantal.Soulard - 2020-06-29 15:32

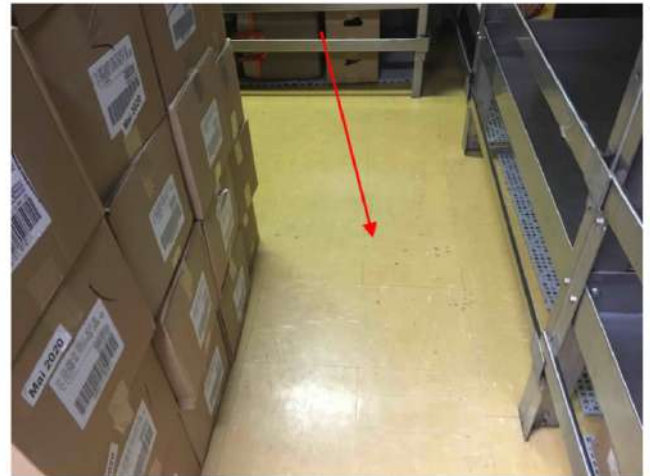
**28** Matériau contenant de l'amiante  
Principal — Local 116 (magasin des vivres secs) — Plancher — Tuile de vinyle et colle — 12" x 12" — Bon — N/A  
Chantal.Soulard - 2020-06-29 15:33

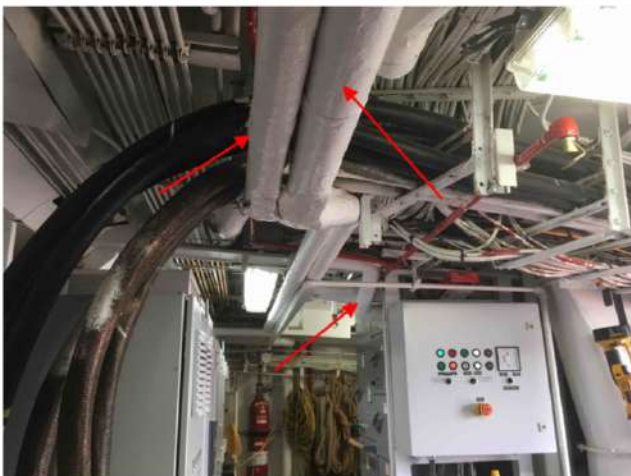
**19** Matériau contenant de l'amiante  
Principal — Local 101 (salle des treuils) — Tuyauterie — Eau chaude — Magnésie  
— Bon — N/A  
Chantal.Soulard - 2020-06-29 15:40

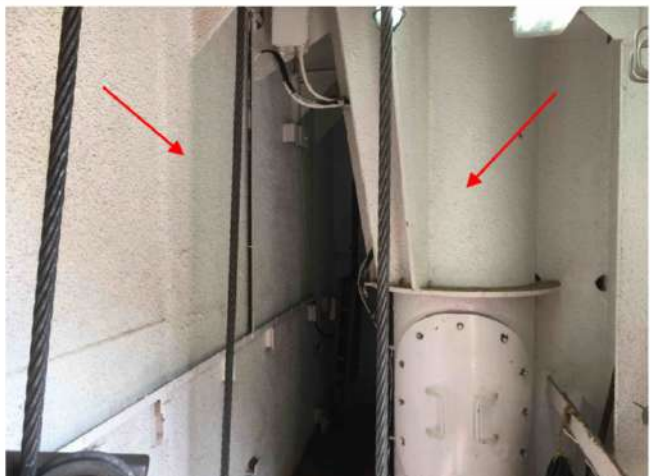
**26** Matériau contenant de l'amiante  
Principal — Local 114 — Mur — Revêtement texturé — Bon — N/A  
Chantal.Soulard - 2020-06-29 15:43

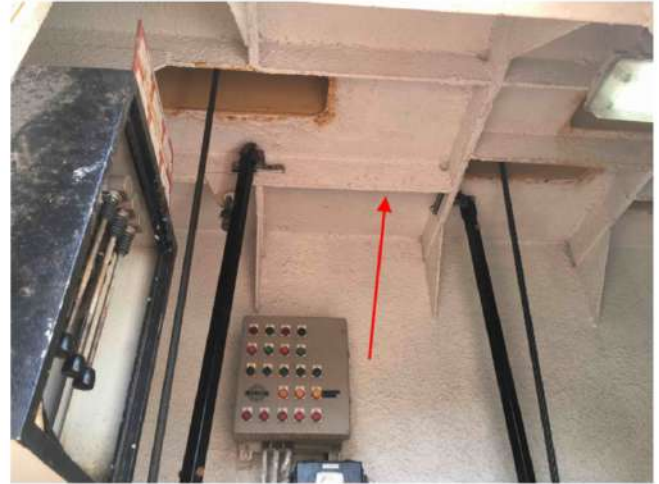
27

Matériau contenant de l'amiante

Principal — Local 114 — Plafond — Revêtement texturé — Bon — N/A  
Chantal.Soulard - 2020-06-29 15:45

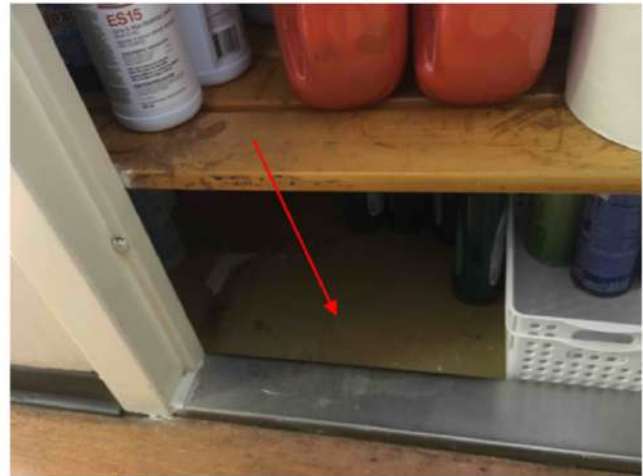
29

Matériau contenant de l'amiante

Principal — Local 155 (lingerie) — Plancher — Tuile de vinyle et colle — 12" x 12"  
— Bon — N/A  
Chantal.Soulard - 2020-06-29 15:48

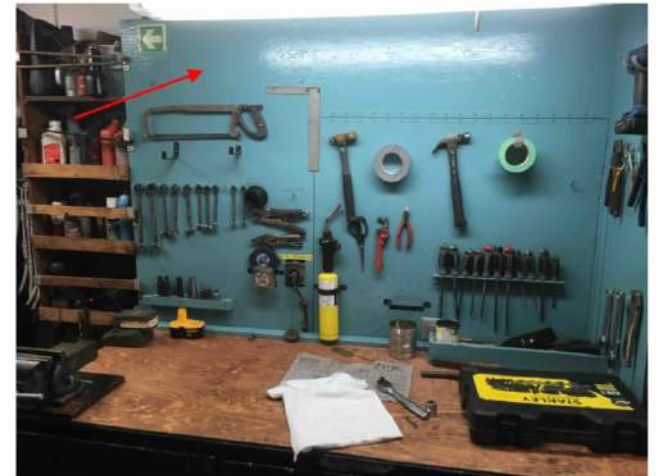
17

Peinture contenant du plomb ou du mercure

Principal — Local 100 (magasin du maître d'équipage) — Bleu — Étagère — N/A — Bon — N/A  
Chantal.Soulard - 2020-06-29 15:51

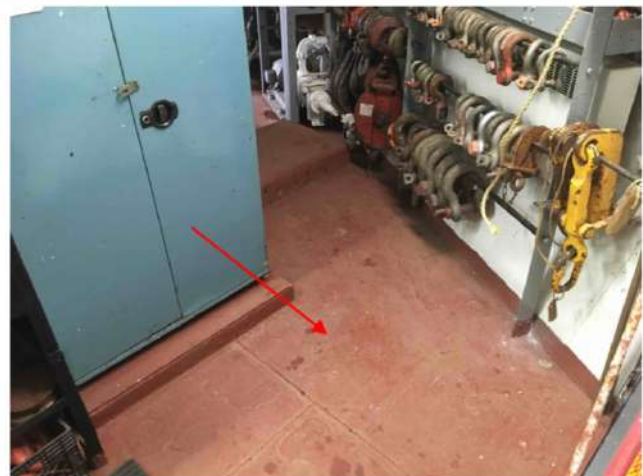
18

Peinture contenant du plomb ou du mercure

Principal — Local 100 (magasin du maître d'équipage) — Rouge — Plancher — N/A — Bon — N/A  
Chantal.Soulard - 2020-06-29 15:52

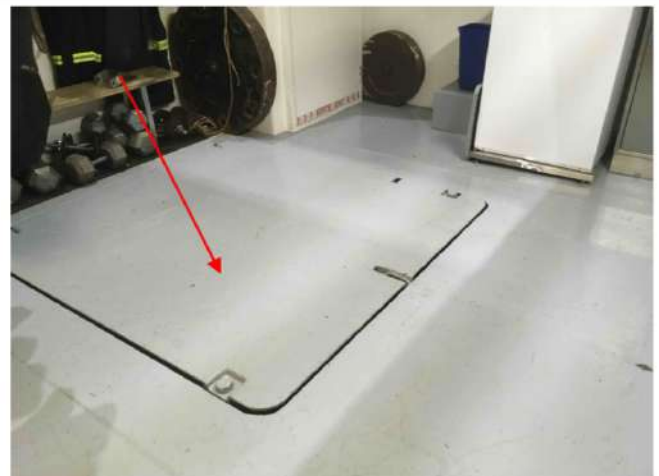
38

Peinture contenant du plomb ou du mercure

Principal — Local 141 — Gris — Plancher — N/A — Bon — N/A  
Chantal.Soulard - 2020-06-29 15:57

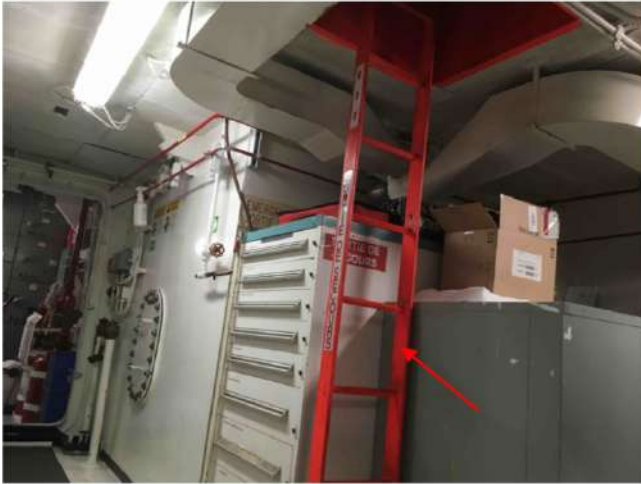
31

Peinture contenant du plomb ou du mercure  
Principal — Local 151 — Orange — Échelle — N/A — Bon — N/A  
Chantal.Soulard - 2020-06-29 15:58

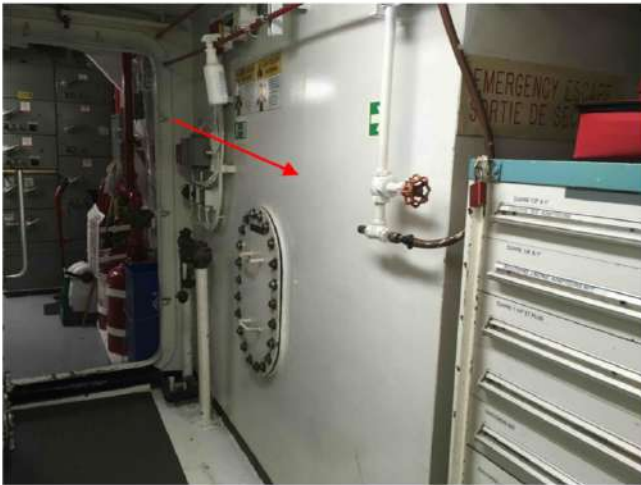
32

Peinture contenant du plomb ou du mercure  
Principal — Local 151 — Bleu — Équipement — N/A — Bon — N/A  
Chantal.Soulard - 2020-06-29 15:59

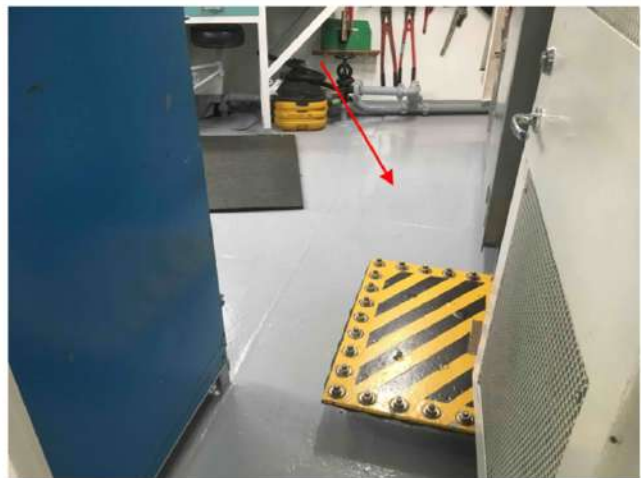
34

Peinture contenant du plomb ou du mercure  
Principal — Local 151 — Gris pâle — Plancher — N/A — Légèrement détériorée — N/A  
Chantal.Soulard - 2020-06-29 16:00

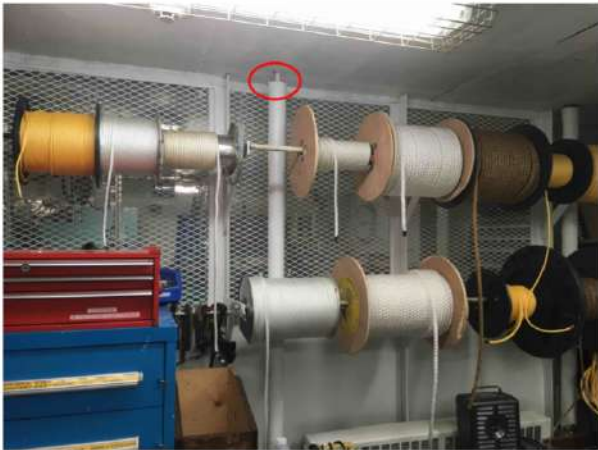
35

Matériau contenant de l'amiante  
Principal — Local 166 (magasin de cordages) — Tuyauterie — Eau chaude — Magnésie — Passable — N/A  
Chantal.Soulard - 2020-06-29 16:05  
Extrémité à sceller

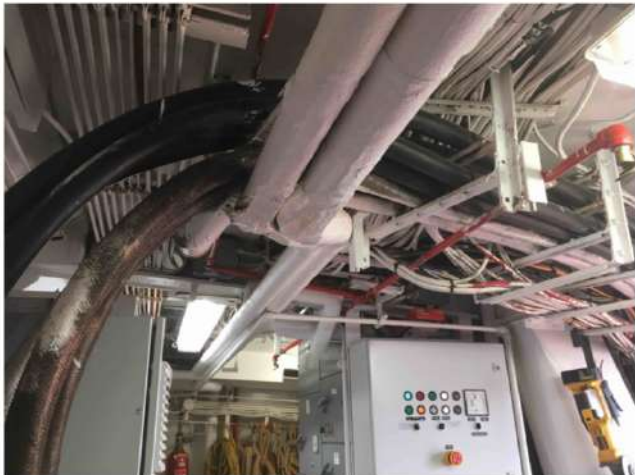
36 Matériau contenant de l'amiante  
Principal — Local 166 (magasin de cordages) — Tuyauterie — Eau chaude (retour) —  
Magnésie — Passable — N/A  
Chantal.Soulard - 2020-06-29 16:06  
Extrémité à sceller

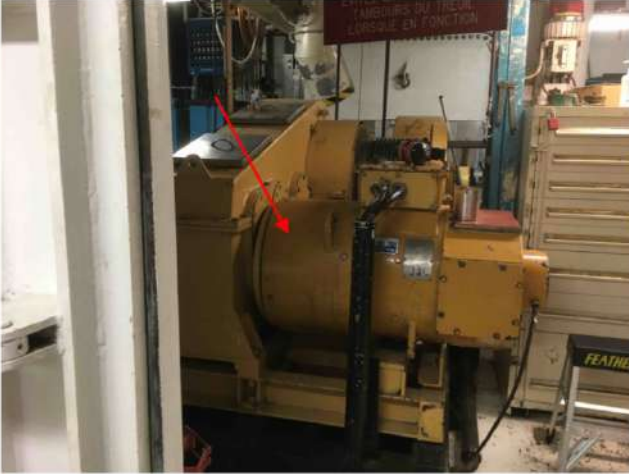
**43** Peinture contenant du plomb ou du mercure  
 Inférieur — Compartiment des treuils — Jaune — Équipement — N/A — Bon —  
 N/A  
 Chantal.Soulard - 2020-06-29 16:22

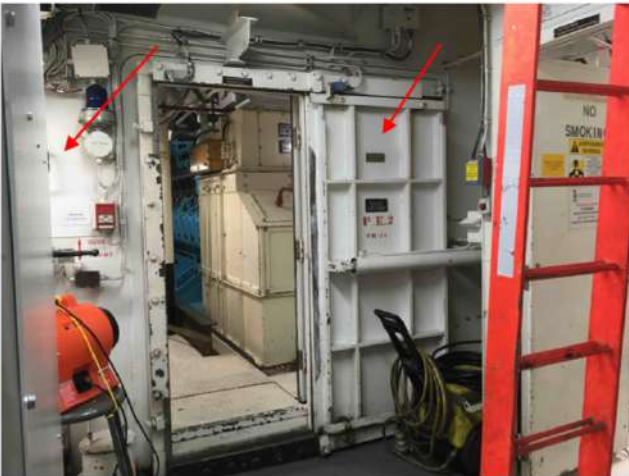
**41** Peinture contenant du plomb ou du mercure  
 Inférieur — Salle des transformateurs — Blanc — Mur et porte — N/A — Bon —  
 N/A  
 Chantal.Soulard - 2020-06-29 16:25

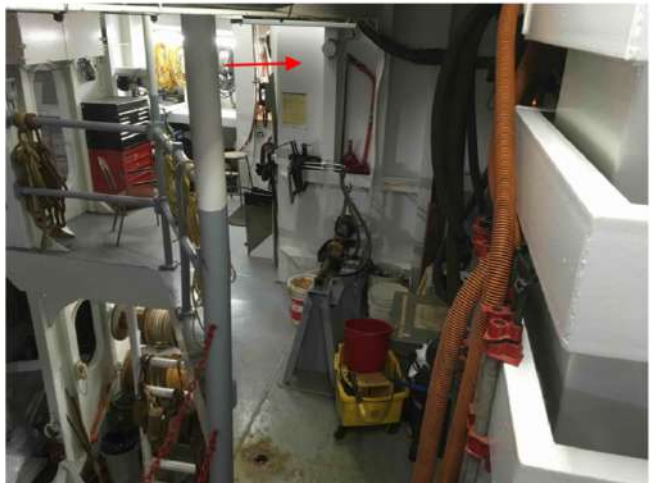
**51** Peinture contenant du plomb ou du mercure  
 Inférieur — Cale avant — Blanc — Mur — N/A — Bon — N/A  
 Chantal.Soulard - 2020-06-29 16:58

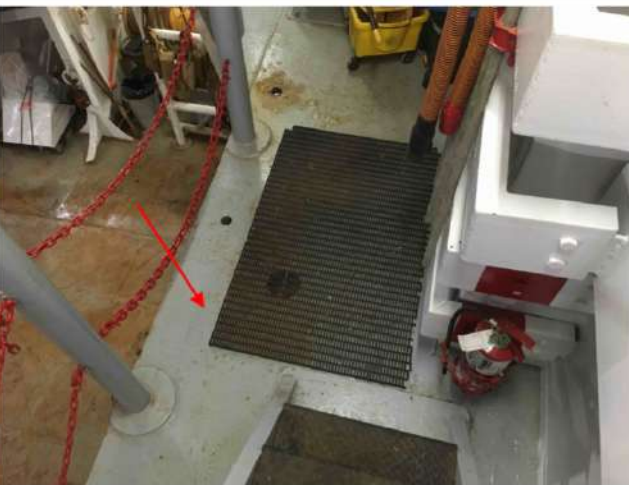
**52** Peinture contenant du plomb ou du mercure  
 Inférieur — Cale avant — Gris — Plancher — N/A — Bon — N/A  
 Chantal.Soulard - 2020-06-29 16:59

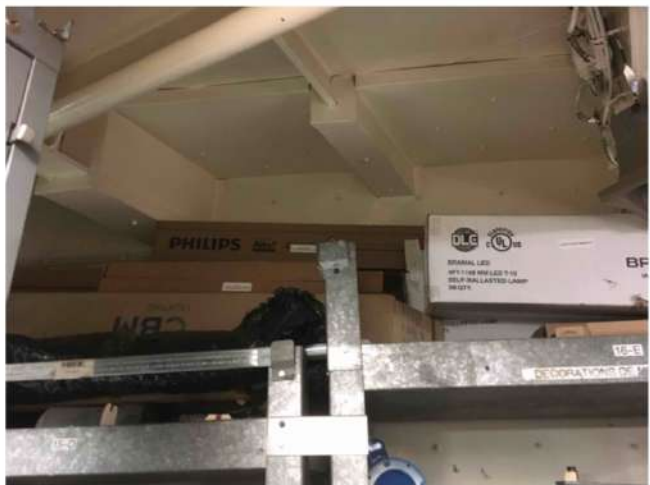
**40** Éclairage pouvant contenir du mercure  
 Inférieur — Magasin — Tube fluorescent — N/A  
 Chantal.Soulard - 2020-06-30 08:30

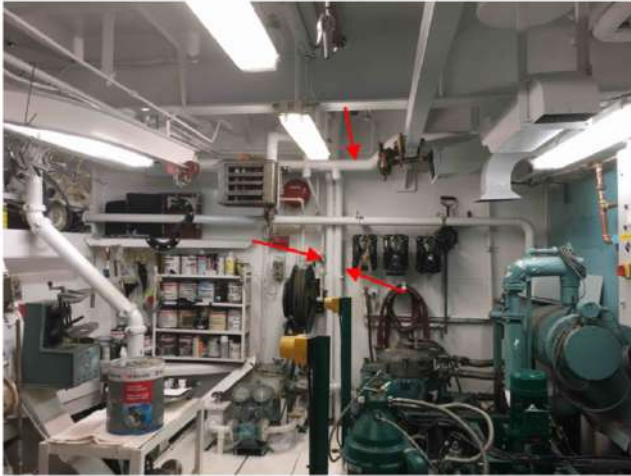
47

Matériau contenant de l'amiante

Moteurs — Salle du purificateur — Tuyauterie — Eau chaude — Magnésie — Bon — N/A  
Chantal.Soulard - 2020-06-29 16:36

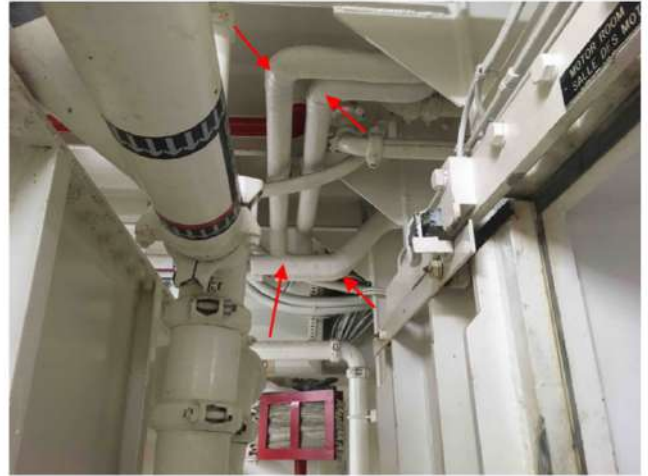
50

Matériau contenant de l'amiante

Moteurs — Compartiment des égouts — Tuyauterie — Eau chaude — Magnésie — Bon — N/A  
Chantal.Soulard - 2020-06-29 16:37

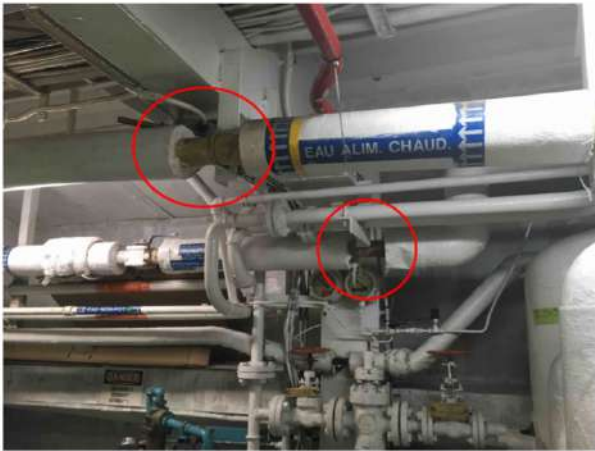
45

Matériau contenant de l'amiante

Moteurs — Salle des moteurs principaux — Tuyauterie — Eau chaude — Magnésie — Bon — N/A  
Chantal.Soulard - 2020-06-29 16:41  
Extrémité à sceller

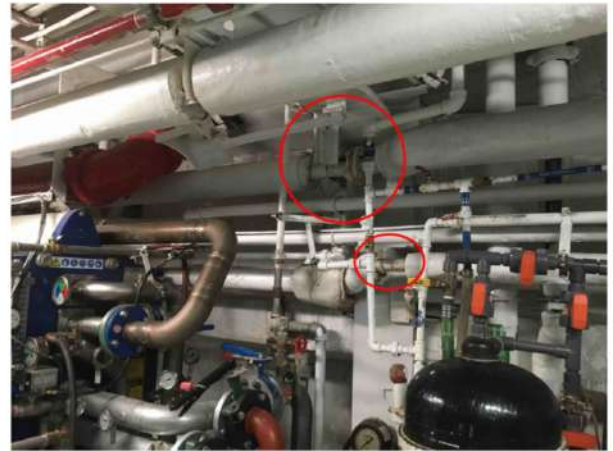
45

Matériau contenant de l'amiante

Moteurs — Salle des moteurs principaux — Tuyauterie — Eau chaude — Magnésie — Bon — N/A  
Chantal.Soulard - 2020-06-29 16:42  
Extrémité à sceller

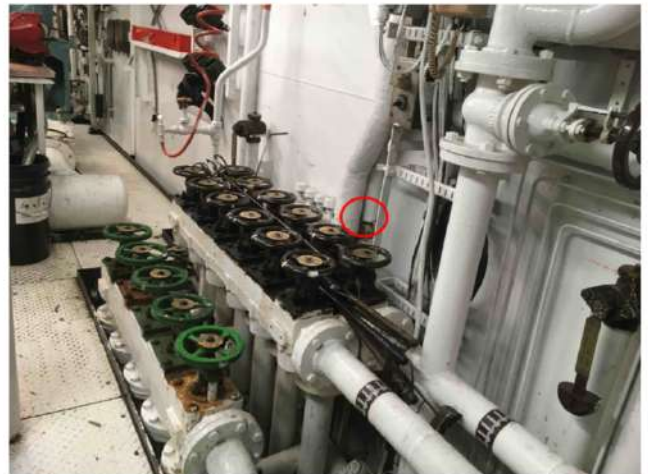
45

Matériau contenant de l'amiante

Moteurs — Salle des moteurs principaux — Tuyauterie — Eau chaude — Magnésie — Bon — N/A  
Chantal.Soulard - 2020-06-29 16:45

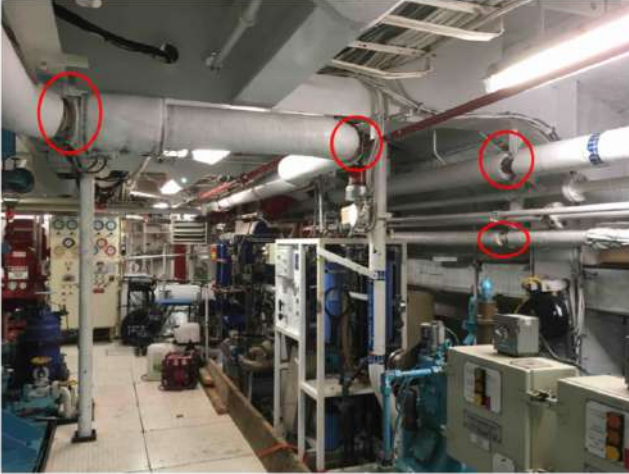
45 Matériau contenant de l'amiante  
Moteurs — Salle des moteurs principaux — Tuyauterie — Eau chaude — Magnésie  
— Bon — N/A  
Chantal.Soulard - 2020-06-29 16:47

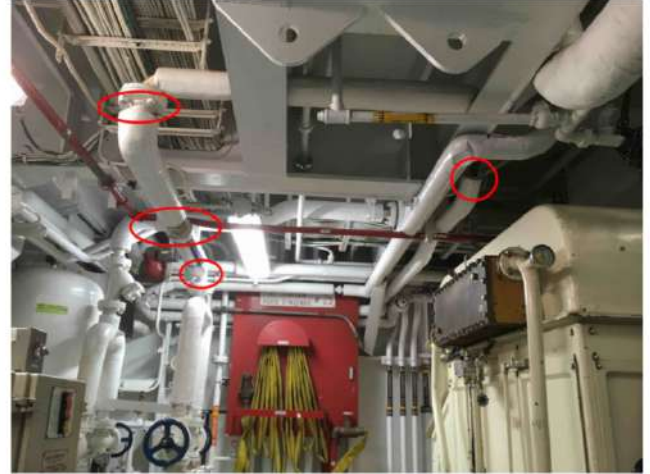
45 Matériau contenant de l'amiante  
Moteurs — Salle des moteurs principaux — Tuyauterie — Eau chaude — Magnésie  
— Bon — N/A  
Chantal.Soulard - 2020-06-29 16:49

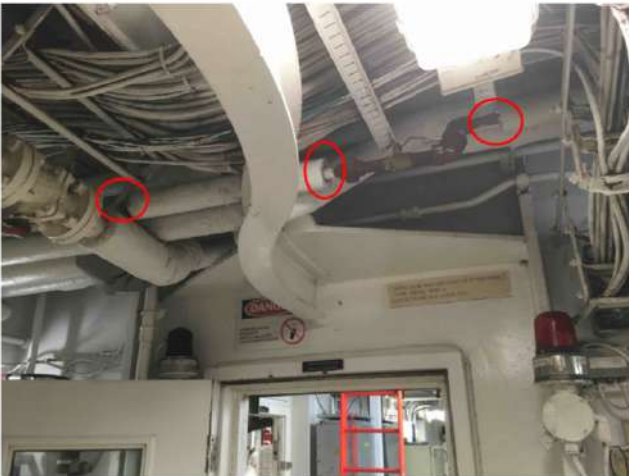
45 Matériau contenant de l'amiante  
Moteurs — Salle des moteurs principaux — Tuyauterie — Eau chaude — Magnésie  
— Bon — N/A  
Chantal.Soulard - 2020-06-29 16:51

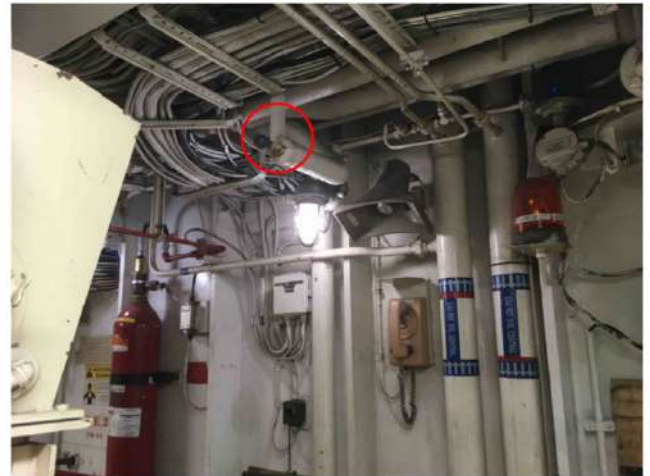
45 Matériau contenant de l'amiante  
Moteurs — Salle des moteurs principaux — Tuyauterie — Eau chaude — Magnésie  
— Bon — N/A  
Chantal.Soulard - 2020-06-29 16:51

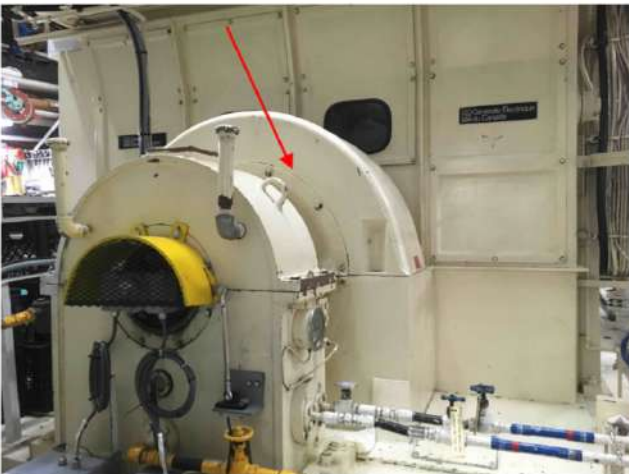
49 Peinture contenant du plomb ou du mercure  
Moteurs — Salle des moteurs de propulsion — Beige — Équipement — N/A — Bon — N/A  
Chantal.Soulard - 2020-06-29 16:55

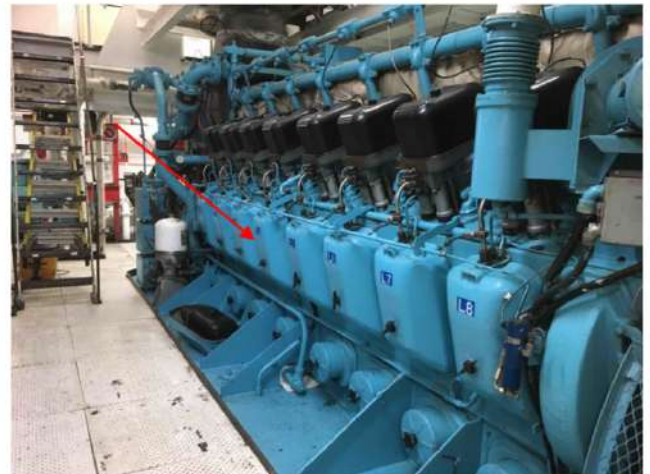
44 Peinture contenant du plomb ou du mercure  
Moteurs — Salle des générateurs principaux — Bleu — Équipement — N/A — Bon — N/A  
Chantal.Soulard - 2020-06-29 16:56

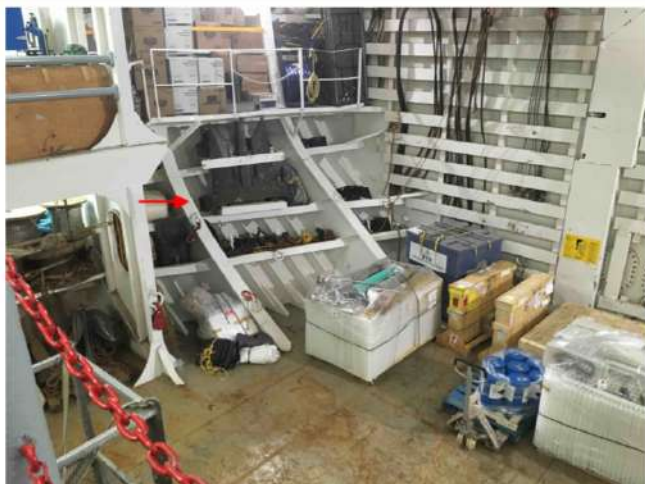
53

Peinture contenant du plomb ou du mercure

Moteurs — Cale — Blanc — Mur — N/A — Bon — N/A  
Chantal.Soulard - 2020-06-29 16:59

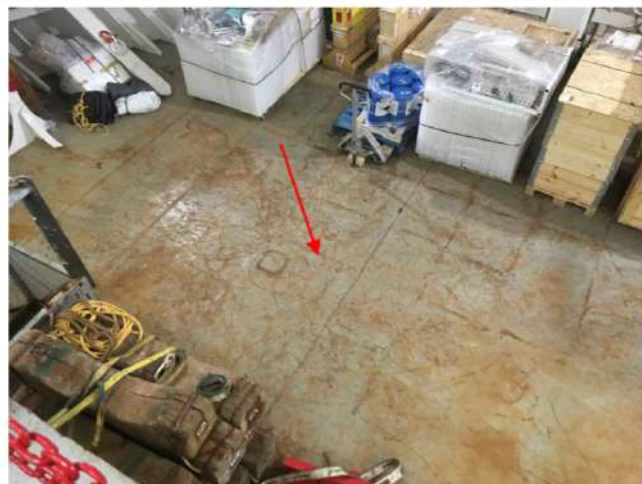
54

Peinture contenant du plomb ou du mercure

Moteurs — Cale — Gris — Plancher — N/A — Détériorée — N/A  
Chantal.Soulard - 2020-06-29 16:59

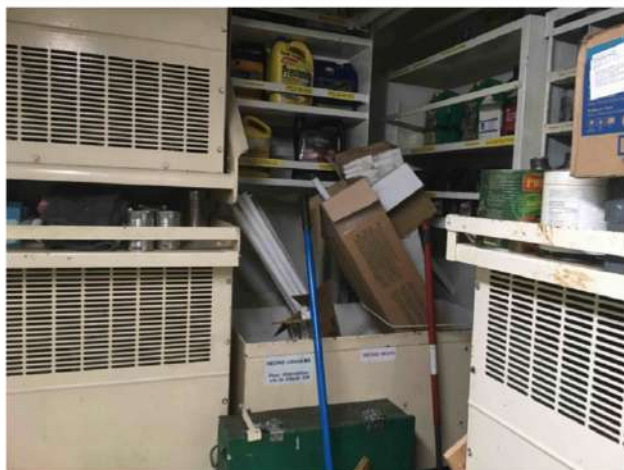
48

Éclairage pouvant contenir du mercure
