HAMILTON BANKER

**Levé de l'état, évaluation des risques de
pollution, du retrait, du remorquage et de
l'aliénation du navire**

**À Colliers, Terre-Neuve,
24 février 2020**

Date : 23 avril 2020

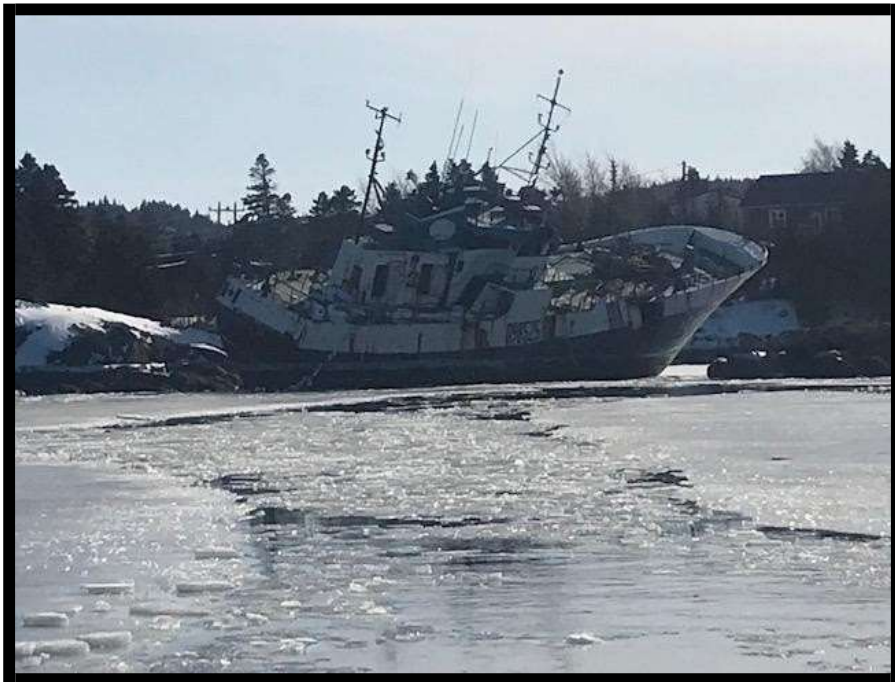
Figure 2 - Position du navire lors de l'inspection.

- La zone arrière du navire a fait l'objet d'une inspection et on a constaté que les profondeurs variaient de 5 à 6 mètres. Deux gros rochers ont été observés à cet endroit, en plus du gouvernail qui s'était délogé.
