Plate replacement
upper deck
Remplacement de
plaque pont
supérieur

Pêches et Océ
Canada

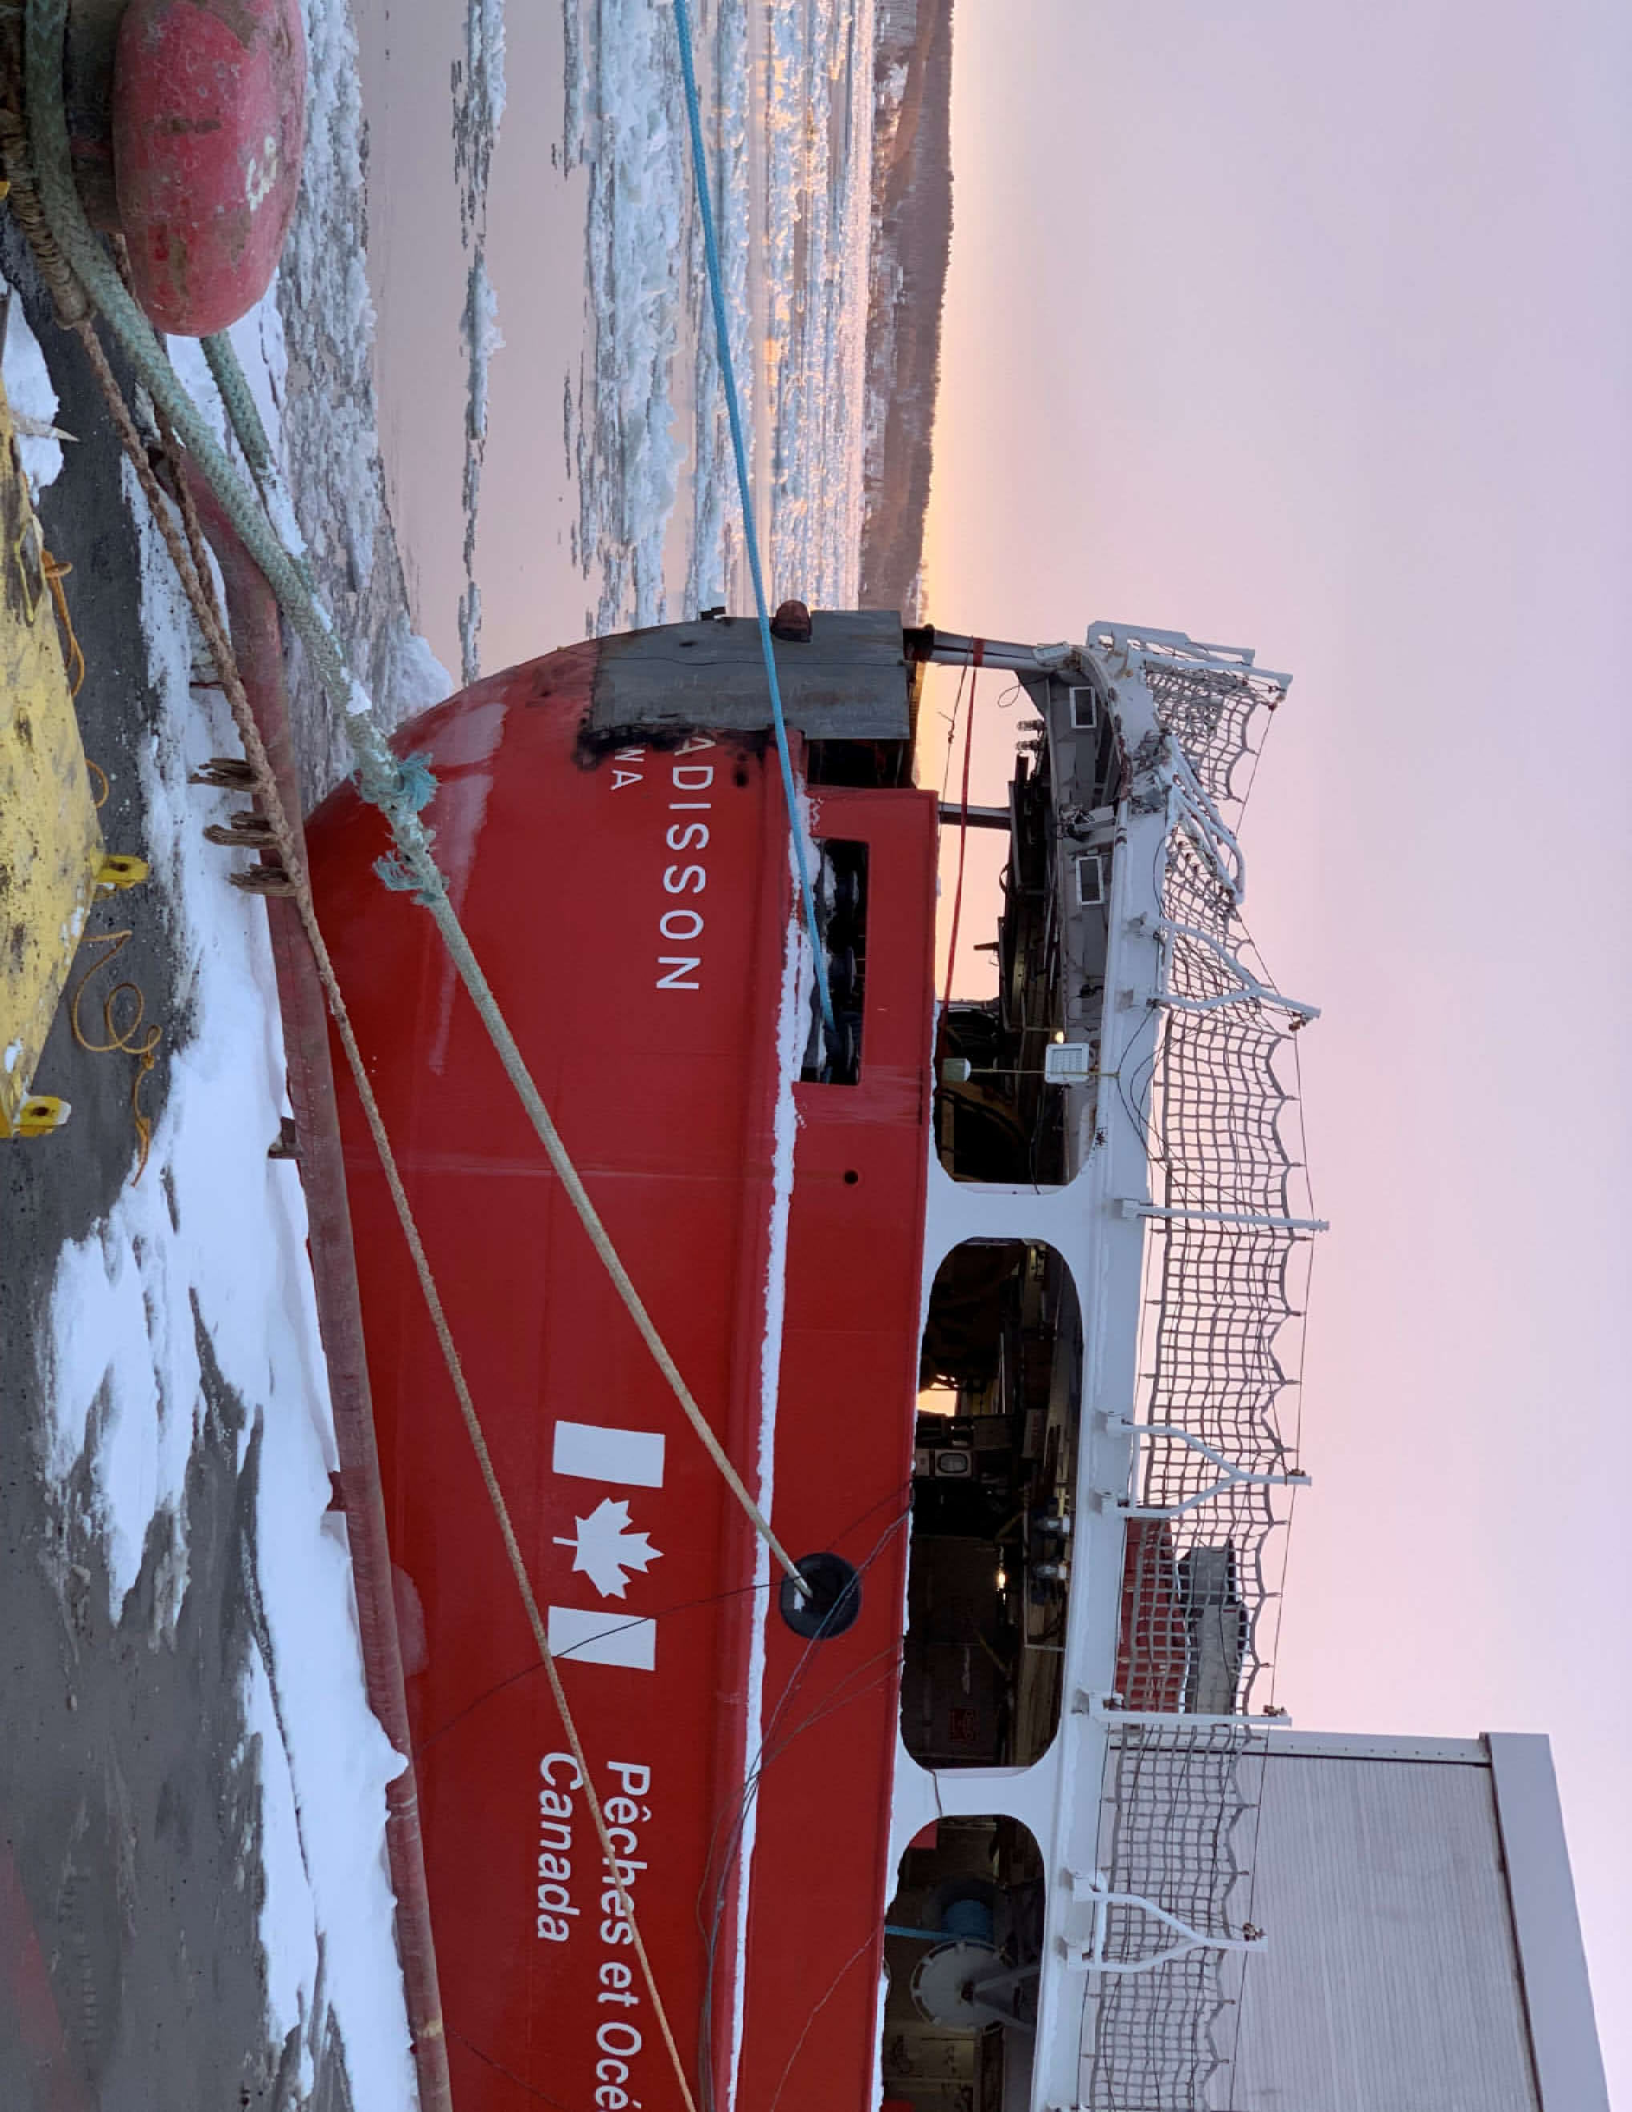
Remplacement serre J entre membrane 2 tribord jusqu'à membrane 9 bâbord

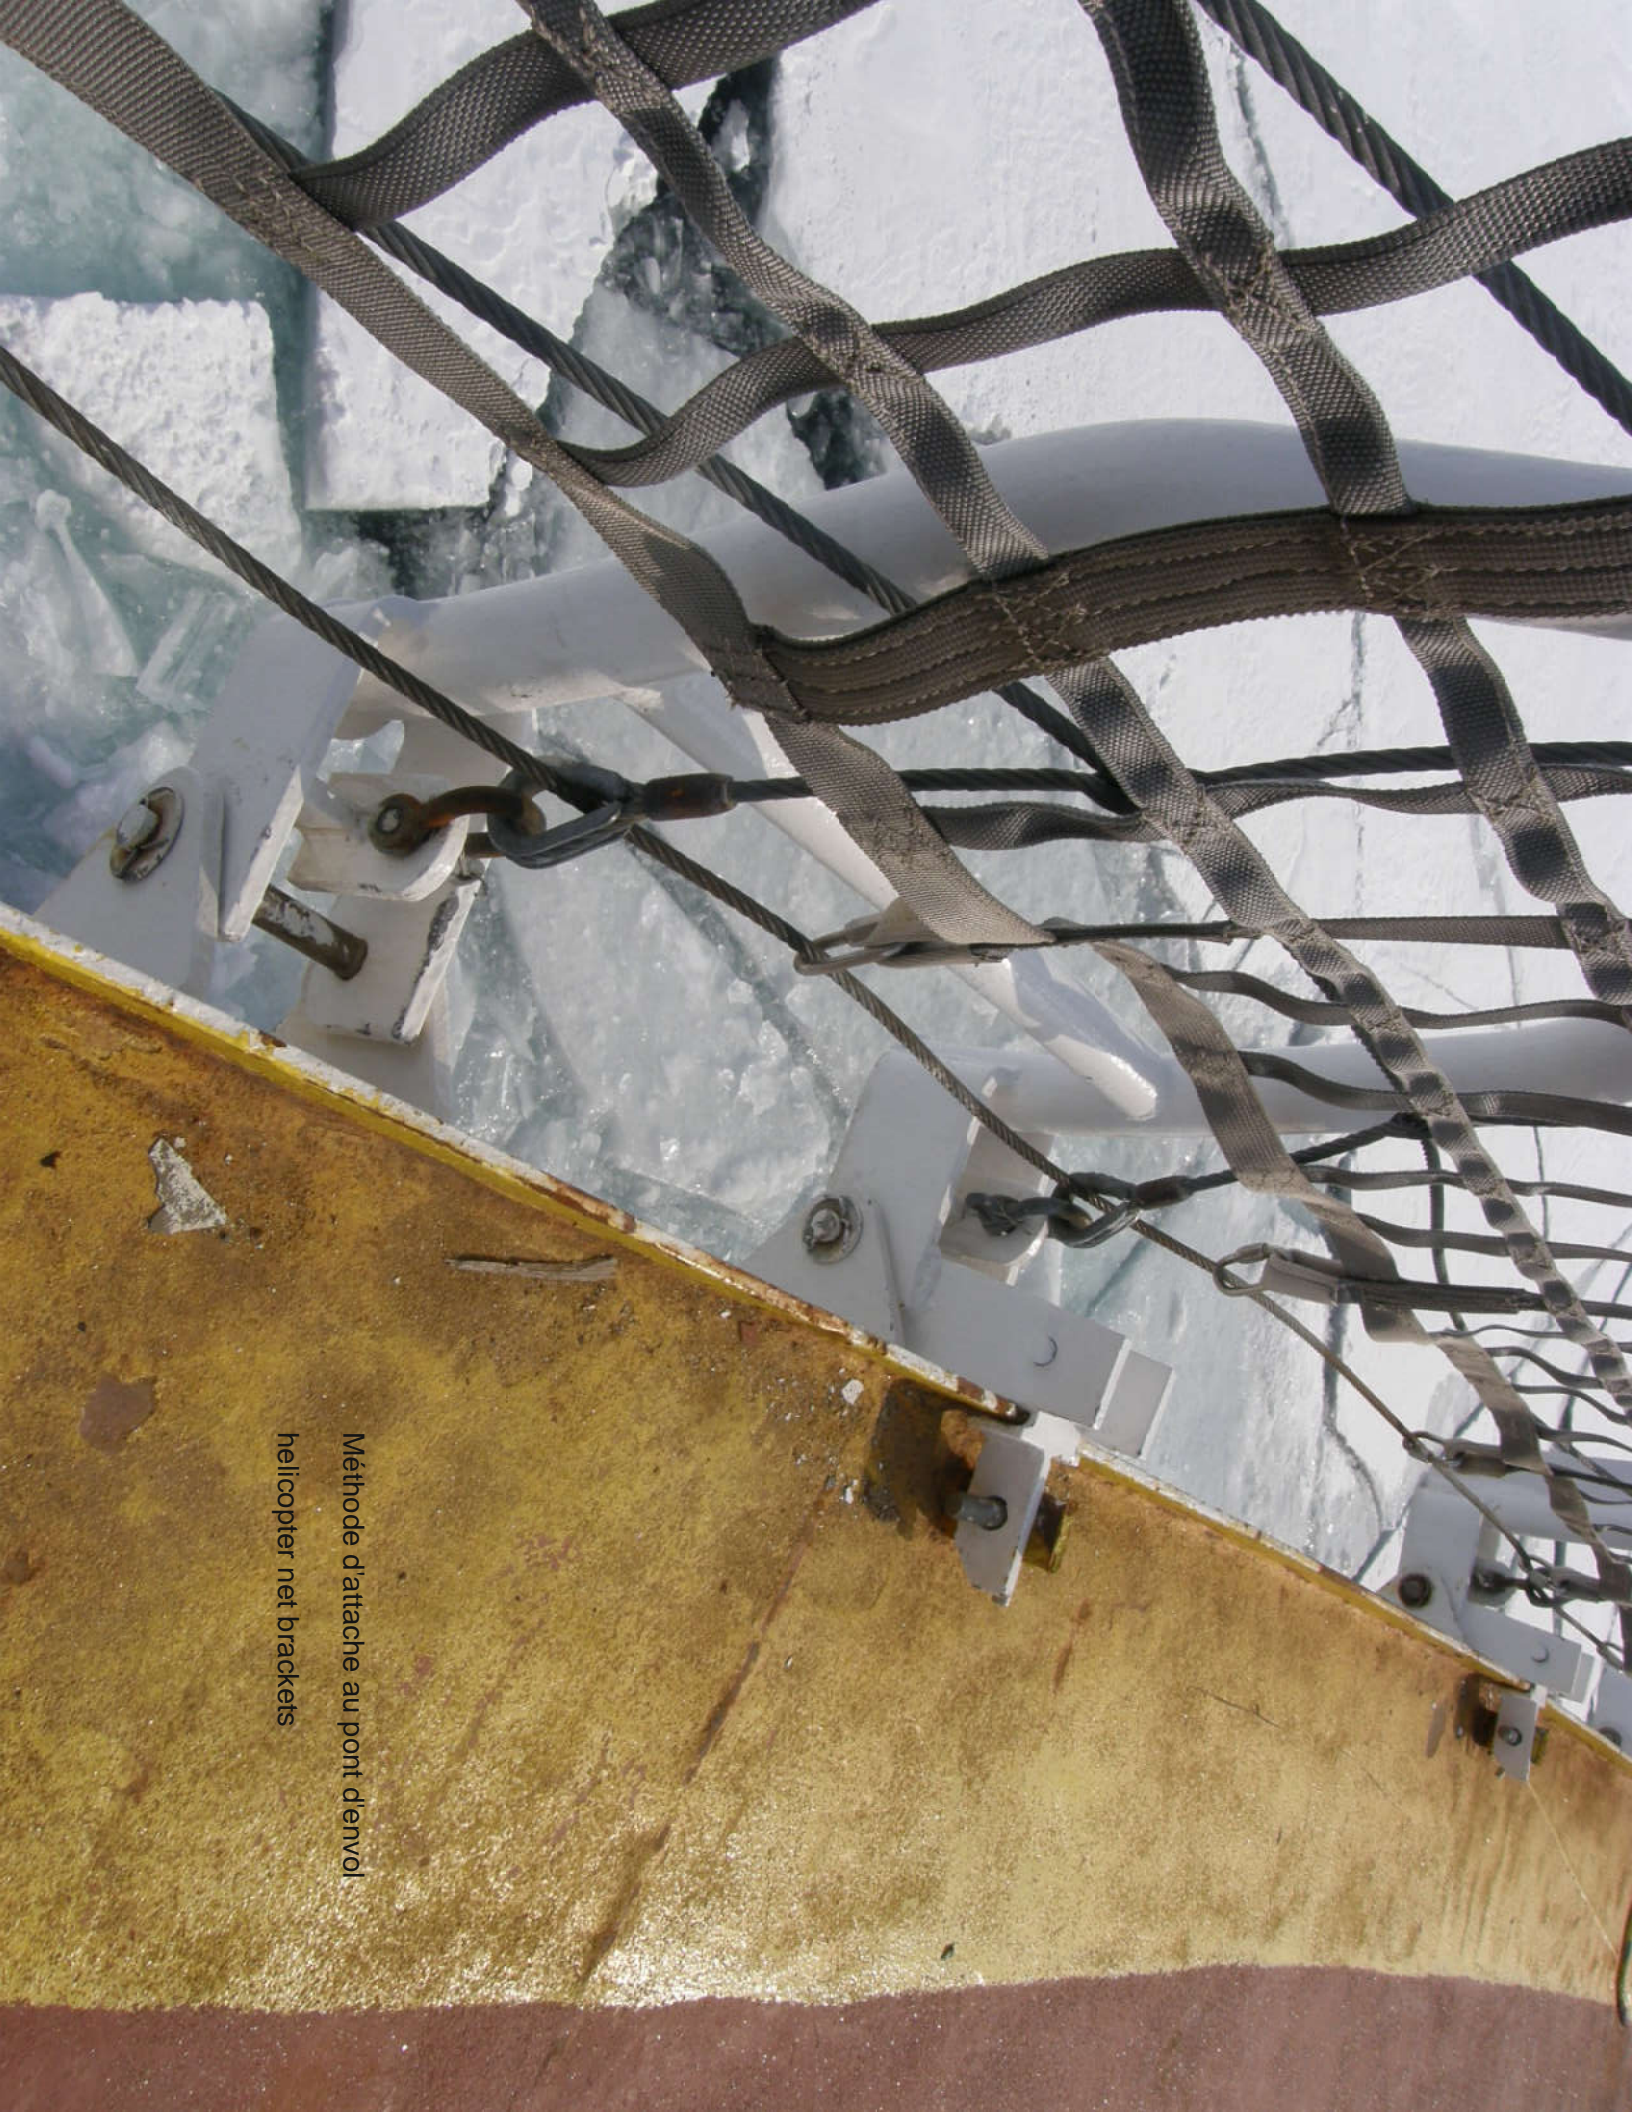
Méthode d'attache au pont d'envol
helicopter net brackets

Remplacement plaque Acier pont d'envol
Plate replacement Flight deck

Curtain plate replacement Plaque de pourtour

Bracket to be replaced
/ Gousset à remplacer

- lisses de pont à être remplacés à l'arrière du pont d'envol
deck beam to be replaced aft of the flight deck

limites remplacement acier en bleu
steel replacement limits noted in blue.
