PÊCHES ET OCÉANS CANADA, GARDE CÔTIÈRE CANADIENNE
PROJET N° : 201-10553-06

GESTION DES MATIÈRES DANGEREUSES

NGCC PIERRE RADISSON

RAPPORT FINAL

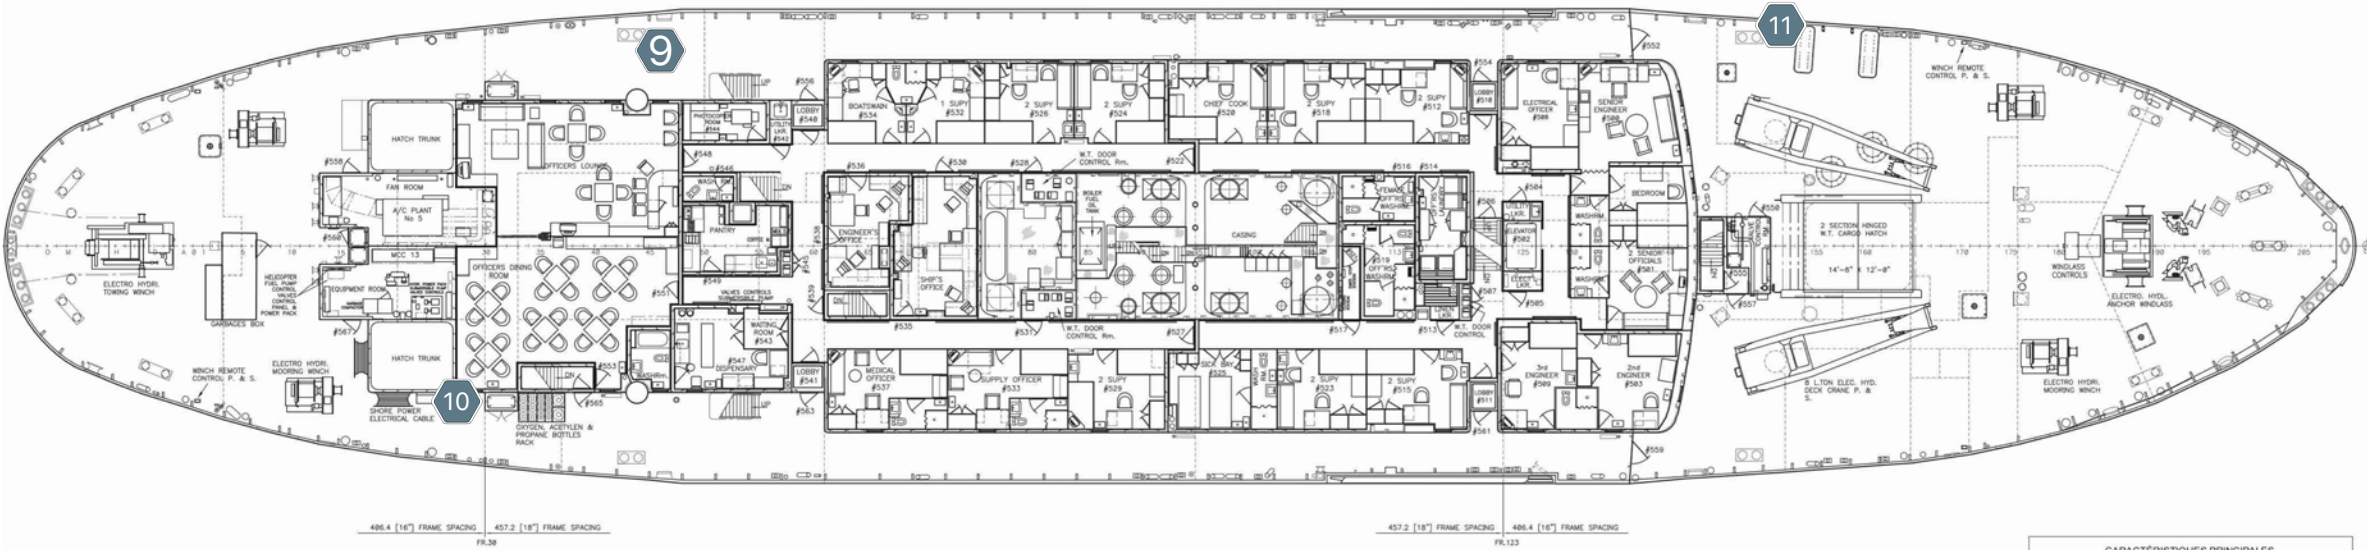
PONT SUPÉRIEUR

11 Peinture (Pb+Hg)
Pont supérieur — N/A — Rouge — Murs — N/A — Écaillé
Chantal.Soulard - 2021-03-25 15:54
