## **Levé et enlèvement des UXO Île Navy**

### **Dartmouth (Nouvelle-Écosse)**

31 janvier 2022  
Projet : 100051.030

Information sur le document	
<b>Titre du document</b>	Levé et enlèvement des UXO
<b>Type de document</b>	Rapport final
<b>Version actuelle</b>	V3

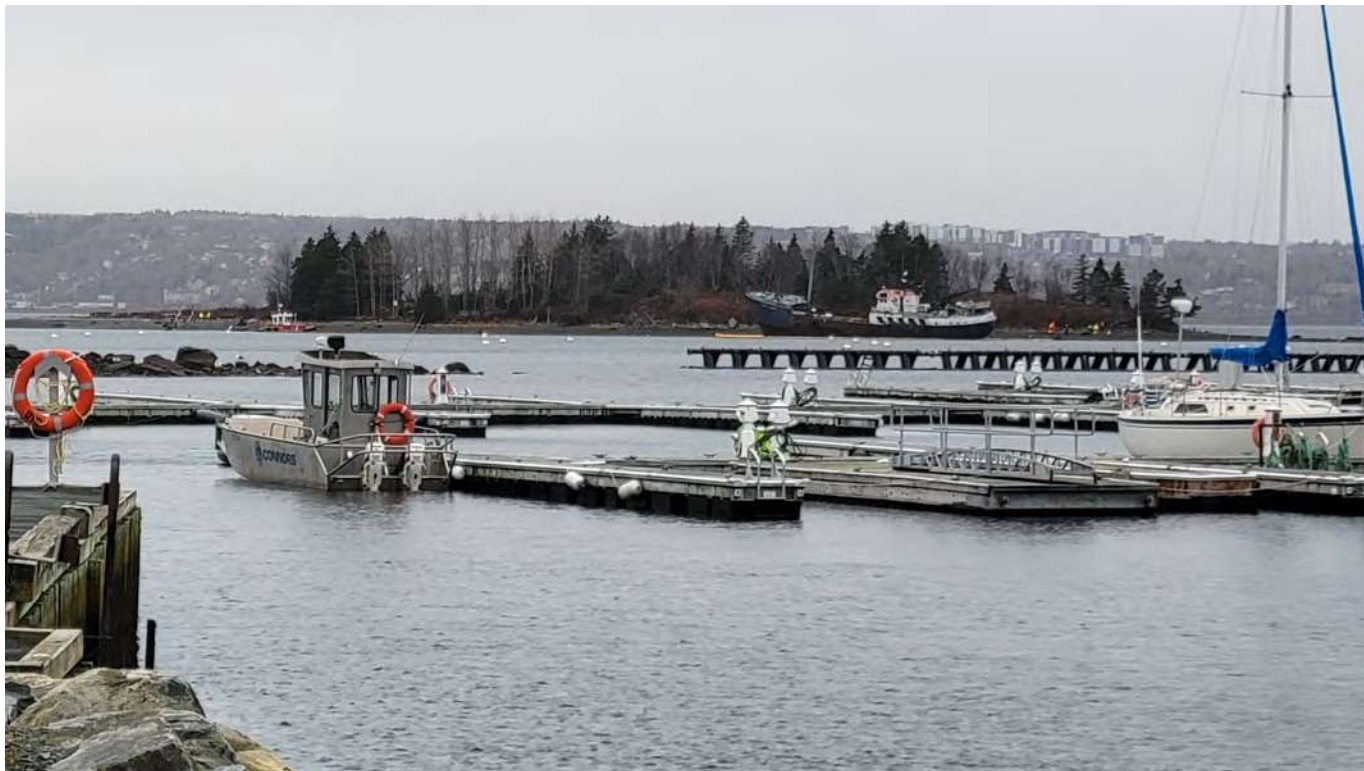
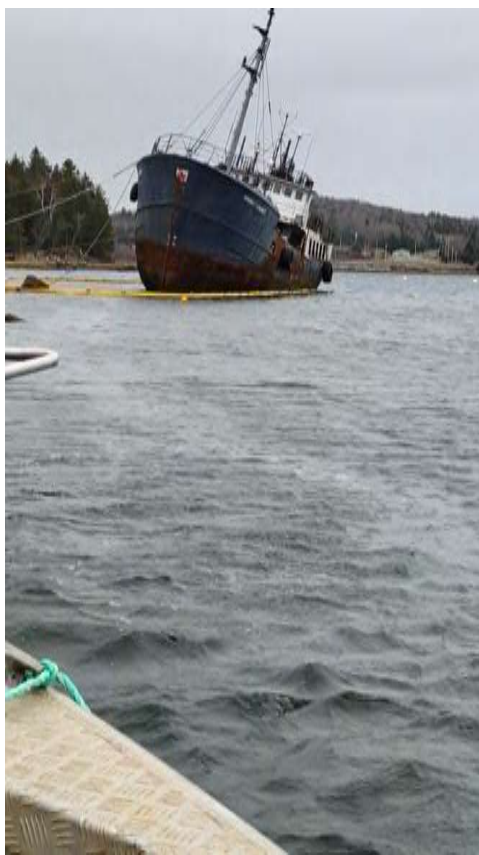
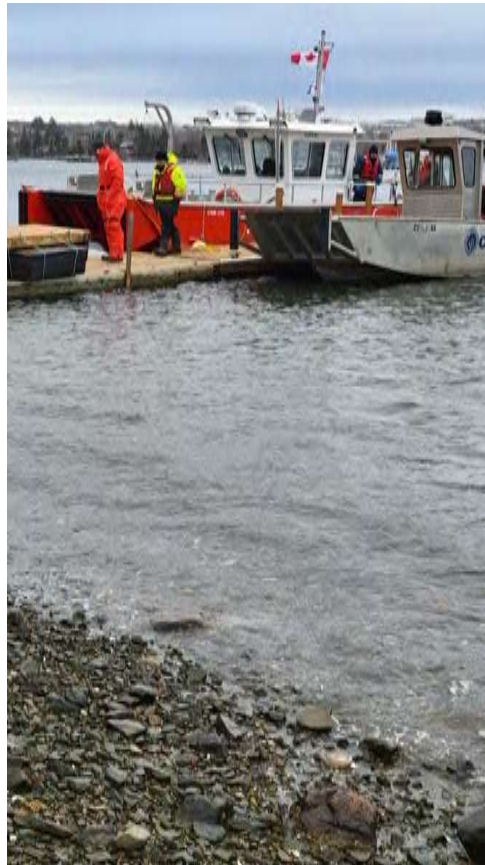
Île Navy et navire échoué vus depuis le Dartmouth Yacht Club (haut).  
 Navire vu depuis le quai de l'île Navy, en regardant vers le nord (coin  
 inférieur gauche). Quai de l'île Navy (coin inférieur droit).

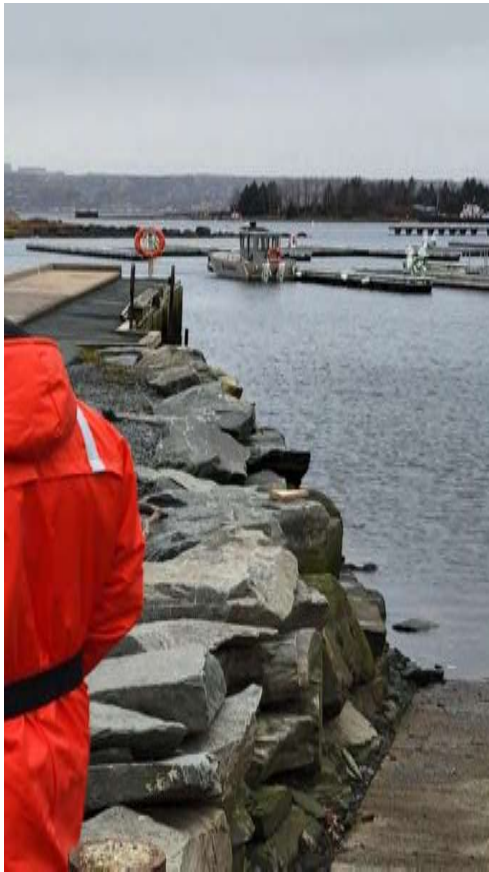
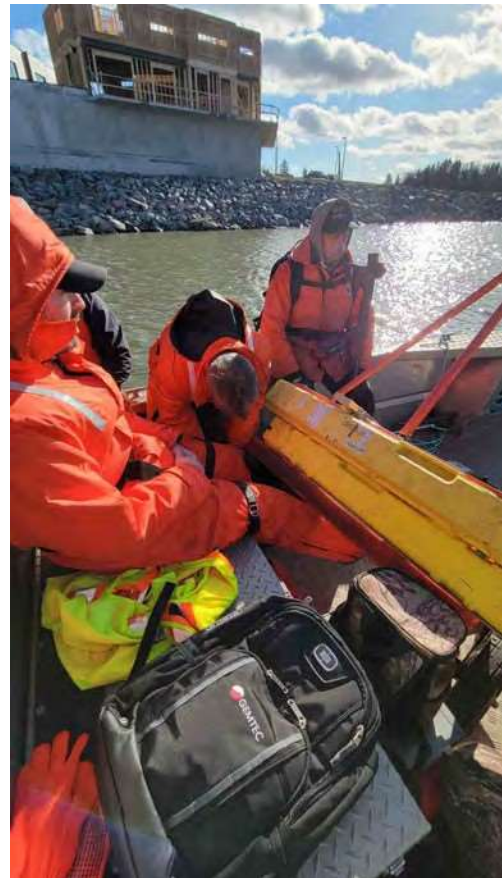
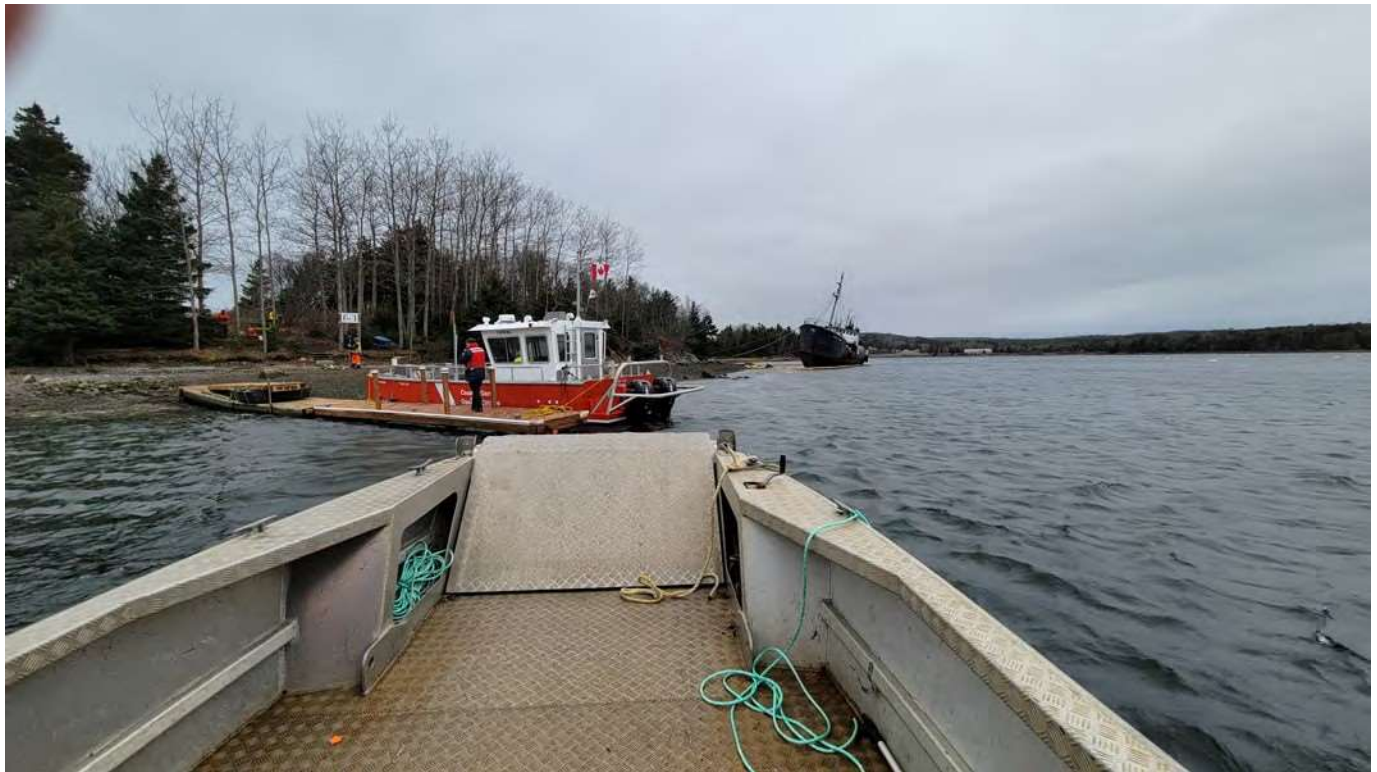
**FIGURE  
 B1**

Traversée vers l'île Navy depuis le Dartmouth Yacht Club (coin supérieur gauche), en cours de déplacement (coin supérieur droit) et à l'arrivée au quai de l'île (bas).

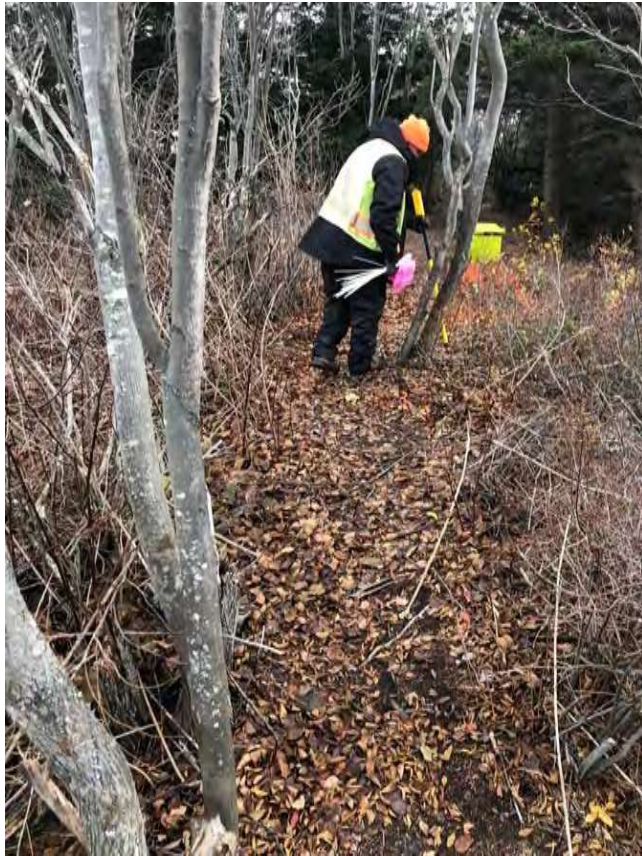
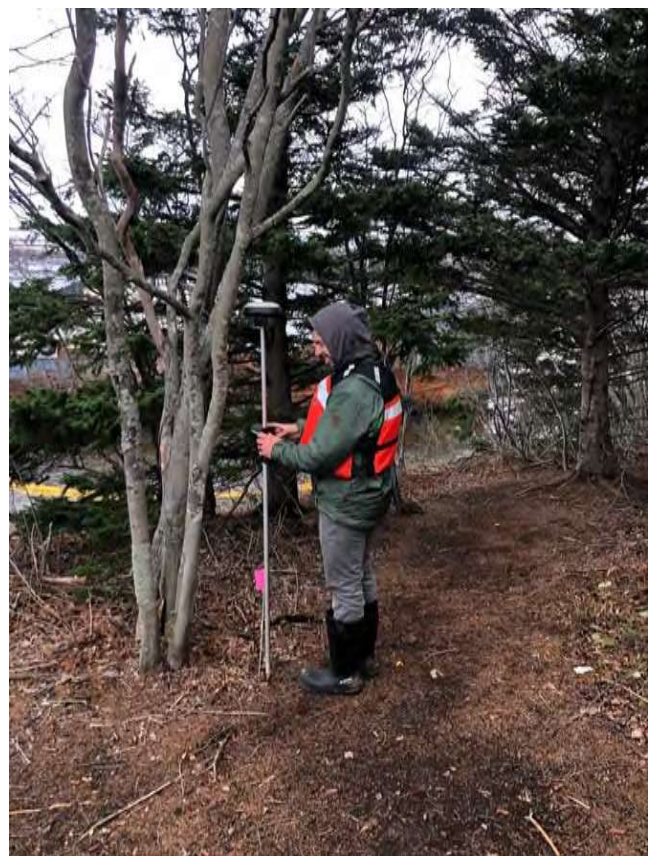
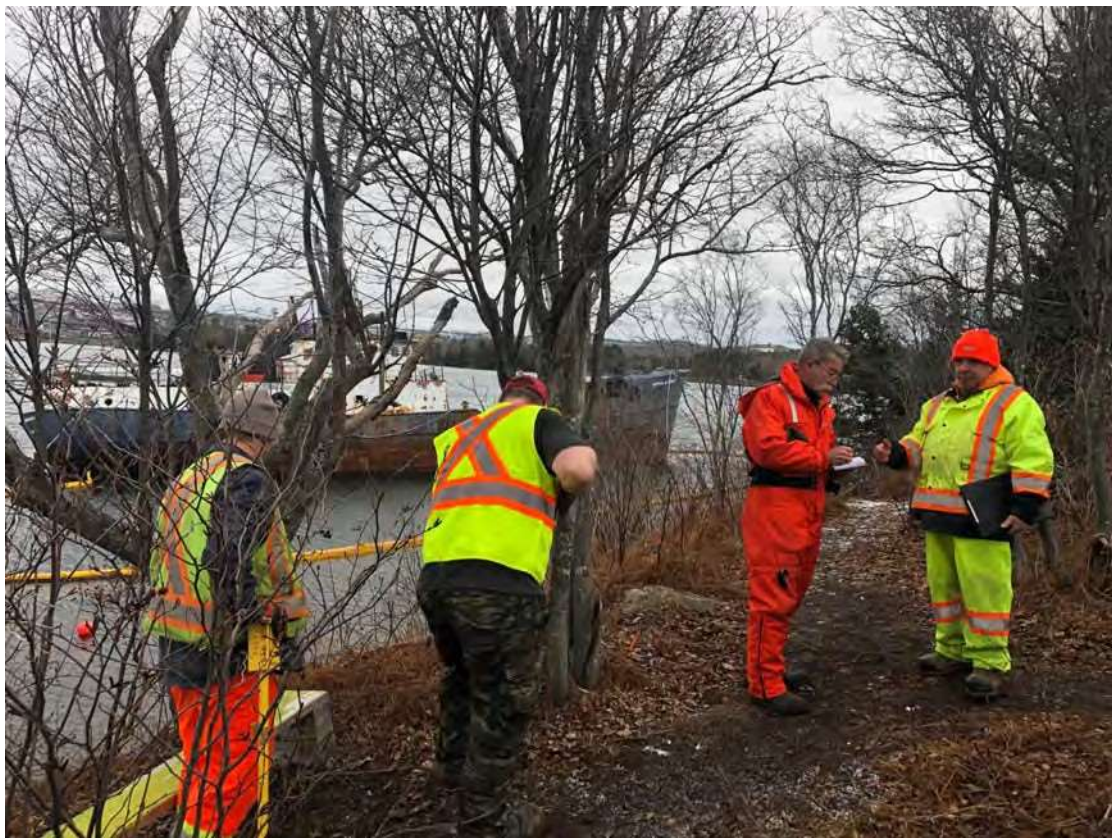
Projet	Levé des UXO sur l'île Navy	N° de projet	100051.0 30	<b>FIGURE B2</b>

Enlèvement assisté par détecteur sur l'île Navy : utilisation d'un détecteur de métal pour repérer et indiquer les anomalies (coin supérieur gauche); enregistrement des emplacements des anomalies au moyen d'un GPS RTK (coin supérieur droit) et réacquisition et examen des cibles (bas).

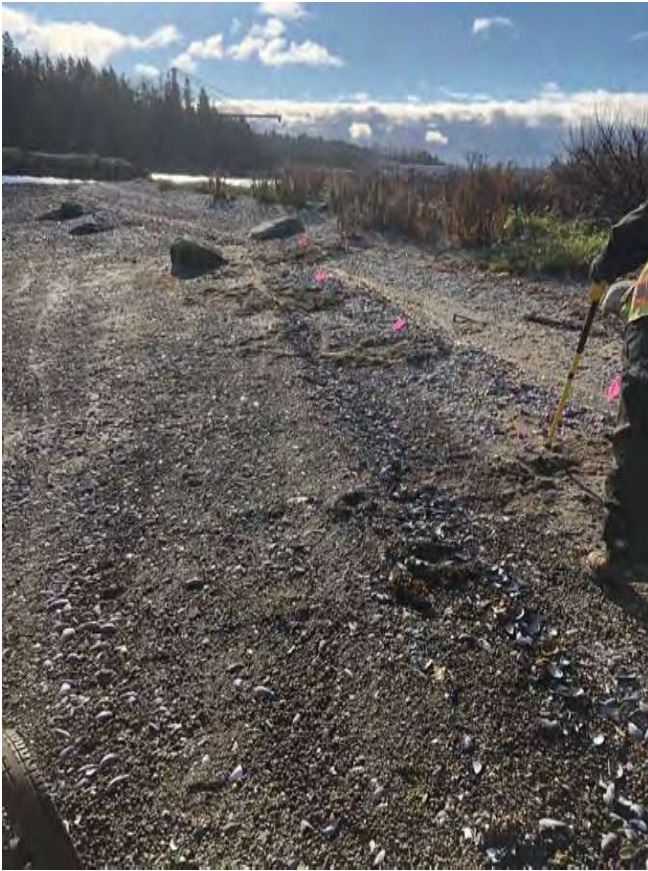
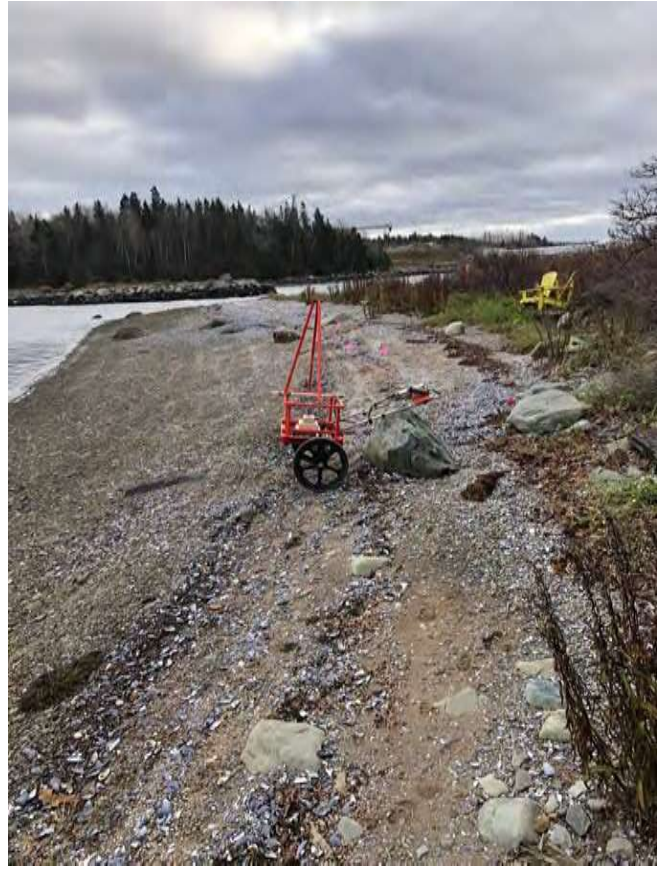
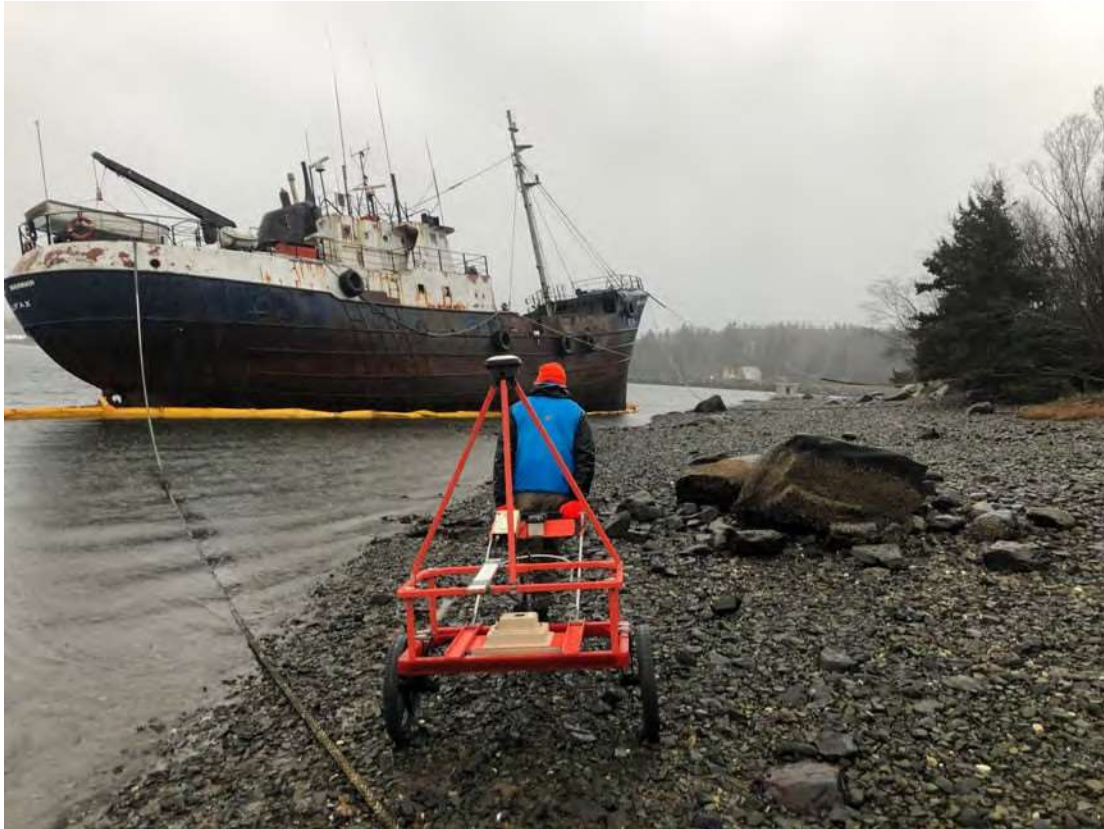
**FIGURE B3**

Levés effectués au moyen d'un détecteur EM61-MK2 : levé de la bande de vérification des instruments [IVS] (coin supérieur gauche); essais de fonctionnement de l'instrument (coin supérieur droit) et levé de la plage (bas).

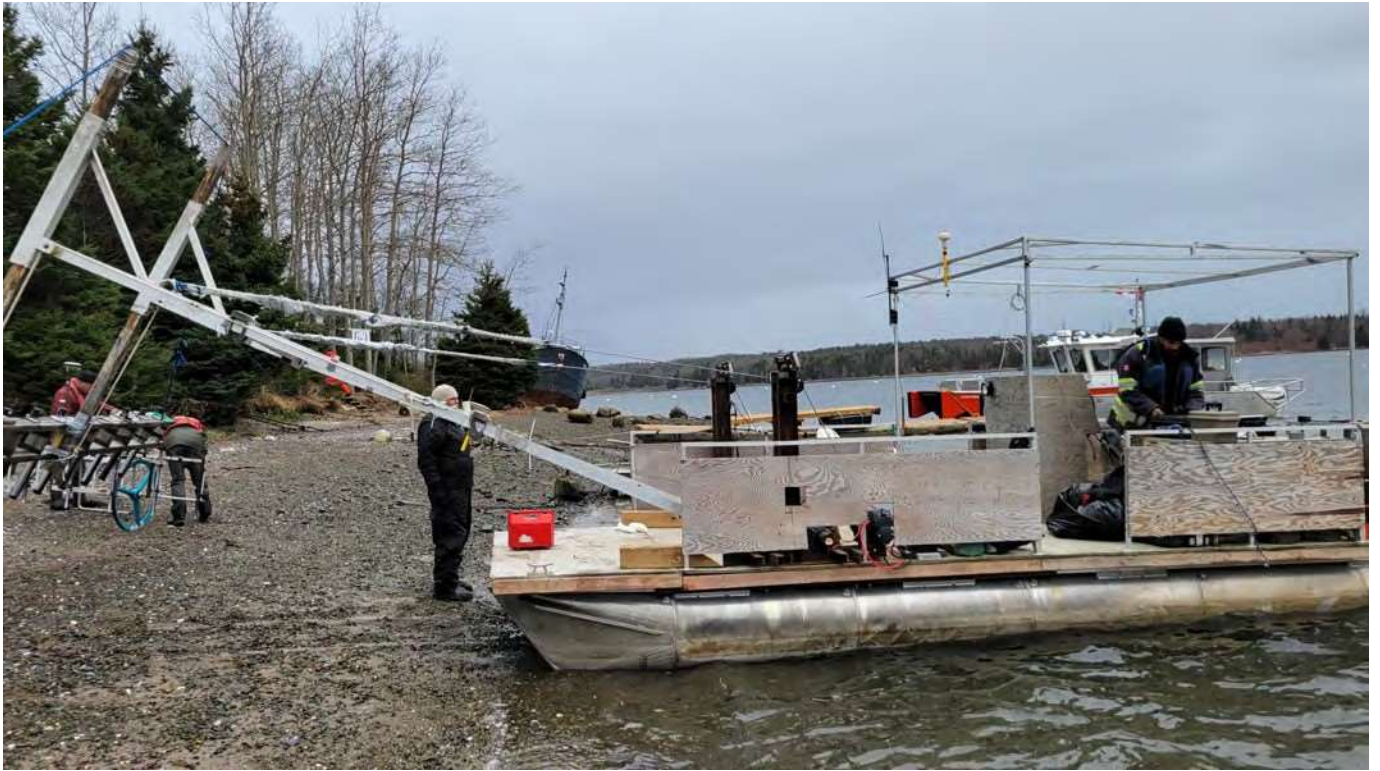
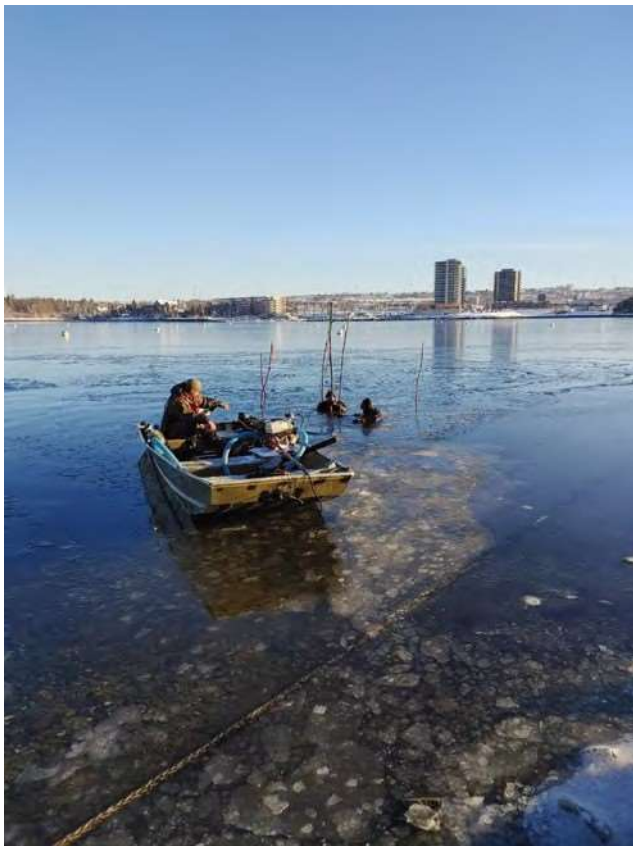
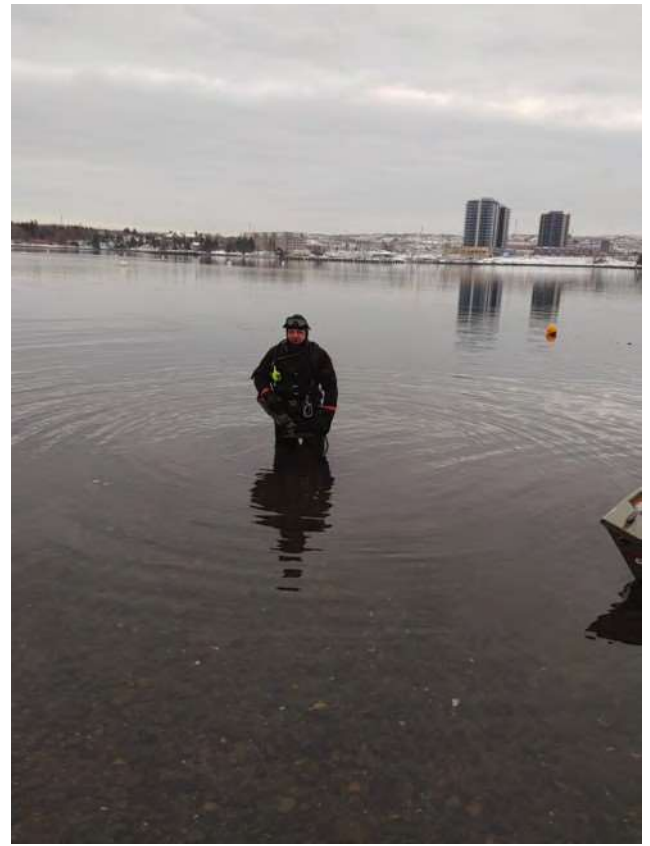
**FIGURE B4**

Levé marin : installation d'un réseau de magnétomètres Vallon (haut); indication et examen des anomalies et cibles repérées (coin inférieur gauche) et préparation pour chercher autour de la coque du navire (coin inférieur droit).
