PORT CLEMENTS
RECONSTRUCTION DU QUAI
FIXE ET DU QUAI FLOTTANT

PORT CLEMENTS
PLAN DU SITE

Client/Client PORTS POUR PETITS BATEAUX		
Drawing title/Titre du dessin		
VUE EN PLAN ET VUE DE FACE DU QUAI EN BOIS D'ŒUVRE		
Project No./No du projet	Sheet/Feuille	Revision no./ Révision no
C2-00248	002 OF/DE

RECONSTRUCTION ET RÉPARATION
DE L'INFRASTRUCTURE
DU QUAI EN BOIS D'ŒUVRE

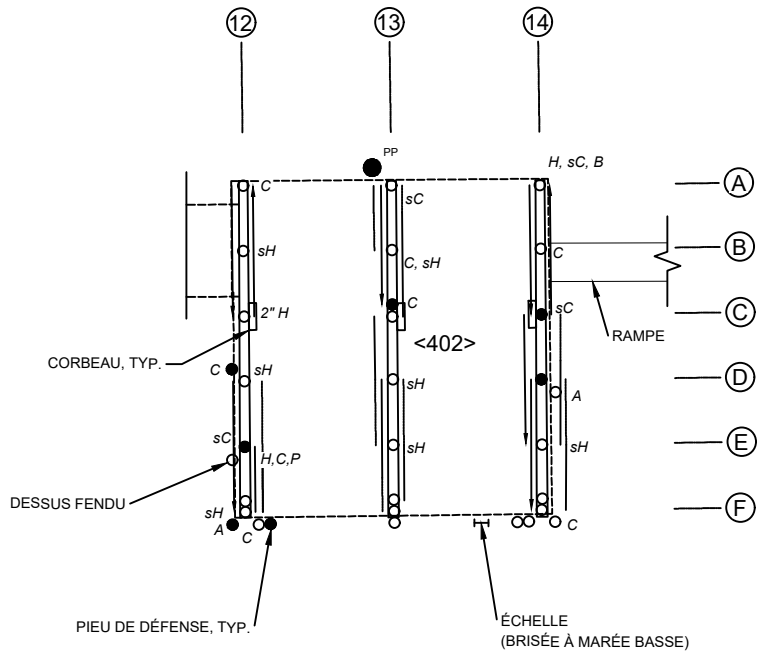
RÉPARATION DES PIEUX DE FONDATION

ARTICLE IDENTIFICATION		EMPLACEMENT DU DOMMAGE SUR LE PIEU	TYPE DE DOMMAGE	TRAVAUX DE RÉPARATION
1	4N	MOITIÉ SUPÉRIEURE, EST	GERCE, TROU BIOLOGIQUE	FRETTER ET RAPIÉCER
2	4S	1m INFÉRIEUR, OUEST	GERCE, TROU BIOLOGIQUE	RAPIÉCER
3	8N	DESSUS	GERCE	FRETTER
4	10N	DESSUS ET SUD-OUEST	GERCE	FRETTER
5	12B	ZONE INTERTIDALE, 2m INF.	TROU BIOLOGIQUE	FRETTER
6	12C	E.	TROU BIOLOGIQUE	RAPIÉCER
7	12E	ZONE INTERTIDALE, 1m INF.	GERCE, TROU BIOLOGIQUE	FRETTER ET RAPIÉCER
8	12F-EW	SUR LE DESSUS, SUD-EST	GERCE	FRETTER
9	13C-N	SUD-EST, PIRE SUR LE DESSUS	GERCE	FRETTER
10	14A	ZONE INTERTIDALE	GERCE, BIOLOGIQUE	FRETTER ET RAPIÉCER
11	14B	MI-MARÉE À MARÉE BASSE, S.-E.	GERCE	FRETTER
12	14F-E	EC_EST	GERCE	FRETTER
