**RAPPORT SUR
L'ÉVALUATION SISMIQUE DES PHASES I ET II
HAUT-COMMISSARIAT DU CANADA
BRIDGETOWN (BARBADE)**

Novembre 2011

J.L. RICHARDS & ASSOCIATES LIMITED

JLR n° 23423-03

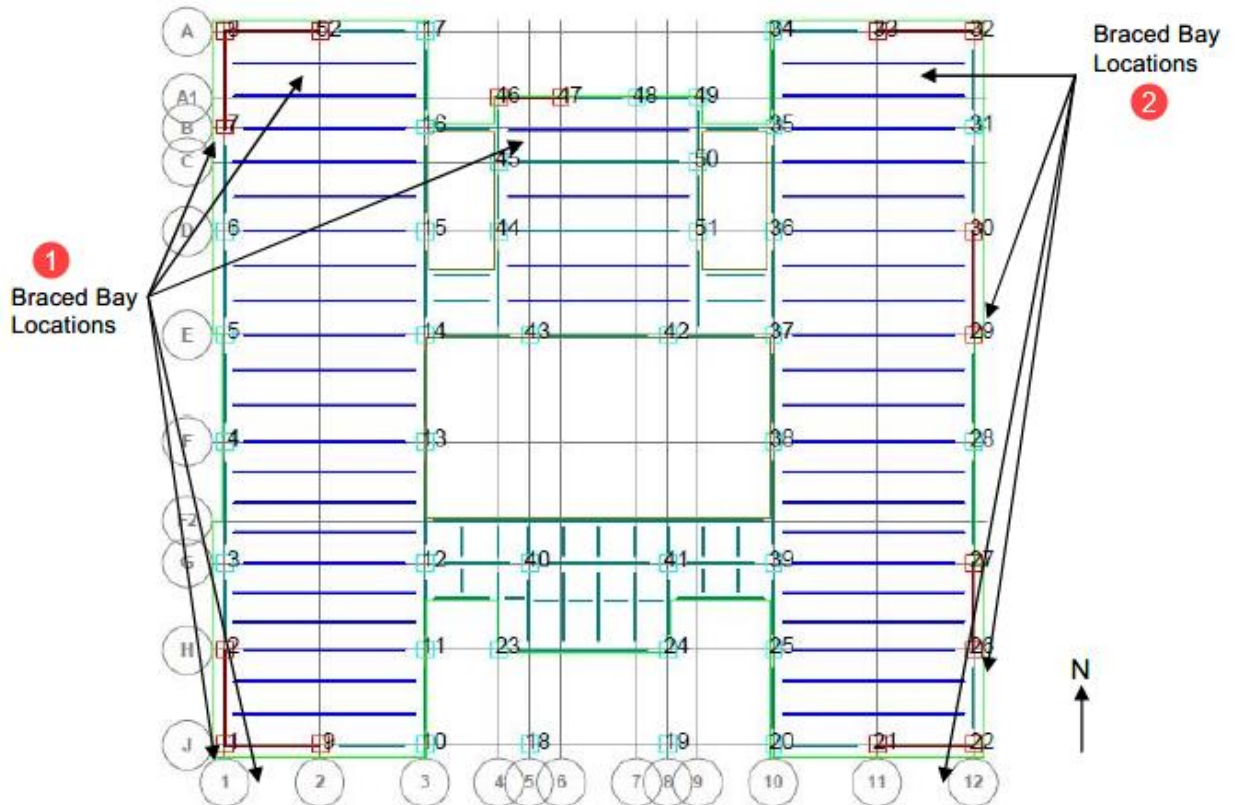
Figure 4 : Emplacement des poteaux (deuxième étage et toit)

Comme le montre le tableau 5 pour la condition 5 de charge à 100 % (sécurité des personnes), les rapports demande/capacité des poteaux varient de 0,26 à 1,11 pour les poteaux analysés. Les poteaux du rez-de-chaussée au deuxième étage ont des rapports demande/capacité plus élevés que les poteaux du deuxième étage au toit. Les rapports demande/capacité pour sept des seize poteaux sont supérieurs à 1,0, les surcharges vont de 1 à 11 %. Compte tenu des faibles niveaux de surcharge et du nombre de poteaux concernés, ces surcharges n'influenceraient probablement pas de façon significative les performances de la structure.

Les rapports demande/capacité des poteaux pour les conditions 60 % et 150 % sont indiqués à titre de comparaison. Les rapports demande/capacité varient de 0,19 à 1,06 pour la condition 60 %, avec deux poteaux surchargés. Alors que les rapports demande/capacité varient de 0,43 à 1,75 pour la condition 150 %, avec la majorité des poteaux du rez-de-chaussée étant surchargés.

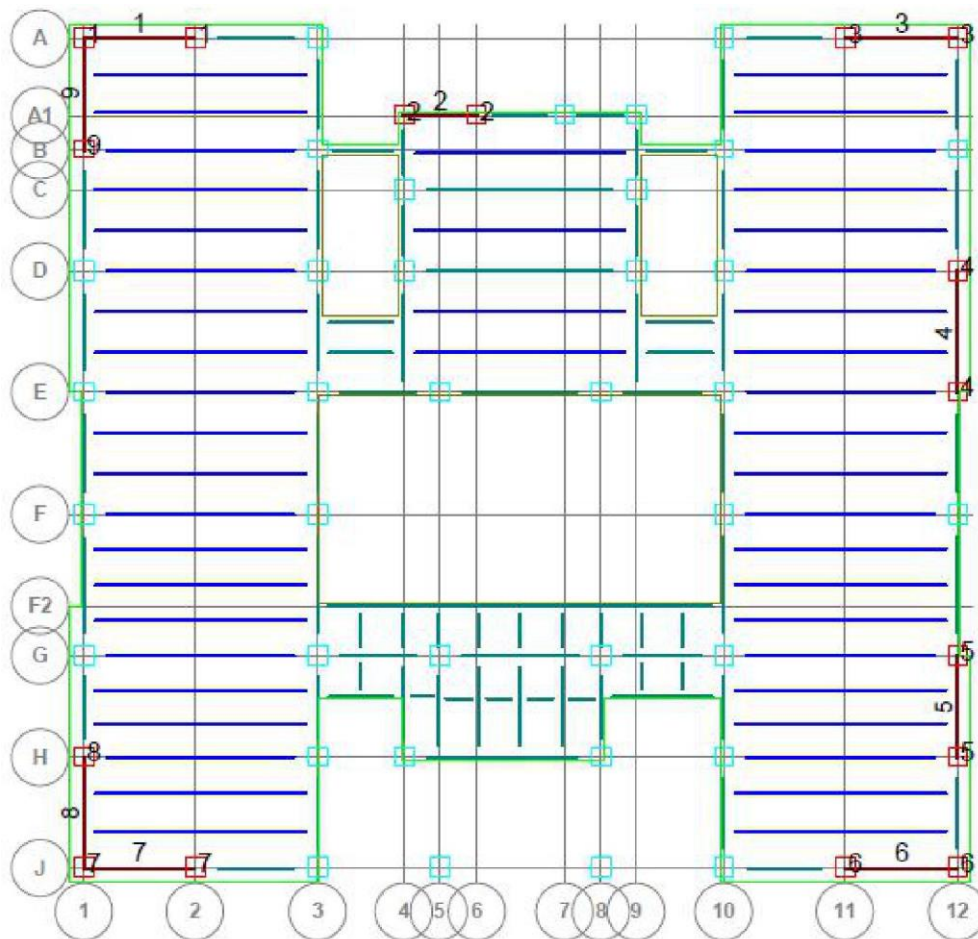
Figure 5 : Emplacements des charpentes et des poutres contreventées (deuxième étage et toit)

Le tableau 6 montre les rapports demande/capacité pour la condition de charge de 100 % (sécurité des personnes). Les rapports demande/capacité pour les poutres en cisaillement sont tous inférieurs à 1 et les poutres ont une flexion négligeable. Les poutres ont probablement suffisamment de surrésistance et de ductilité pour permettre les déformations inélastiques requises par l'événement sismique de conception. Les rapports demande/capacité indiquent que les poutres ont une capacité suffisante pour les trois scénarios de conception, c'est-à-dire 60 %, 100 % et 150 %. Aucun détail n'est fourni pour

les assemblages poutre-poteau, de sorte que l'adéquation de l'assemblage ne peut être commentée.

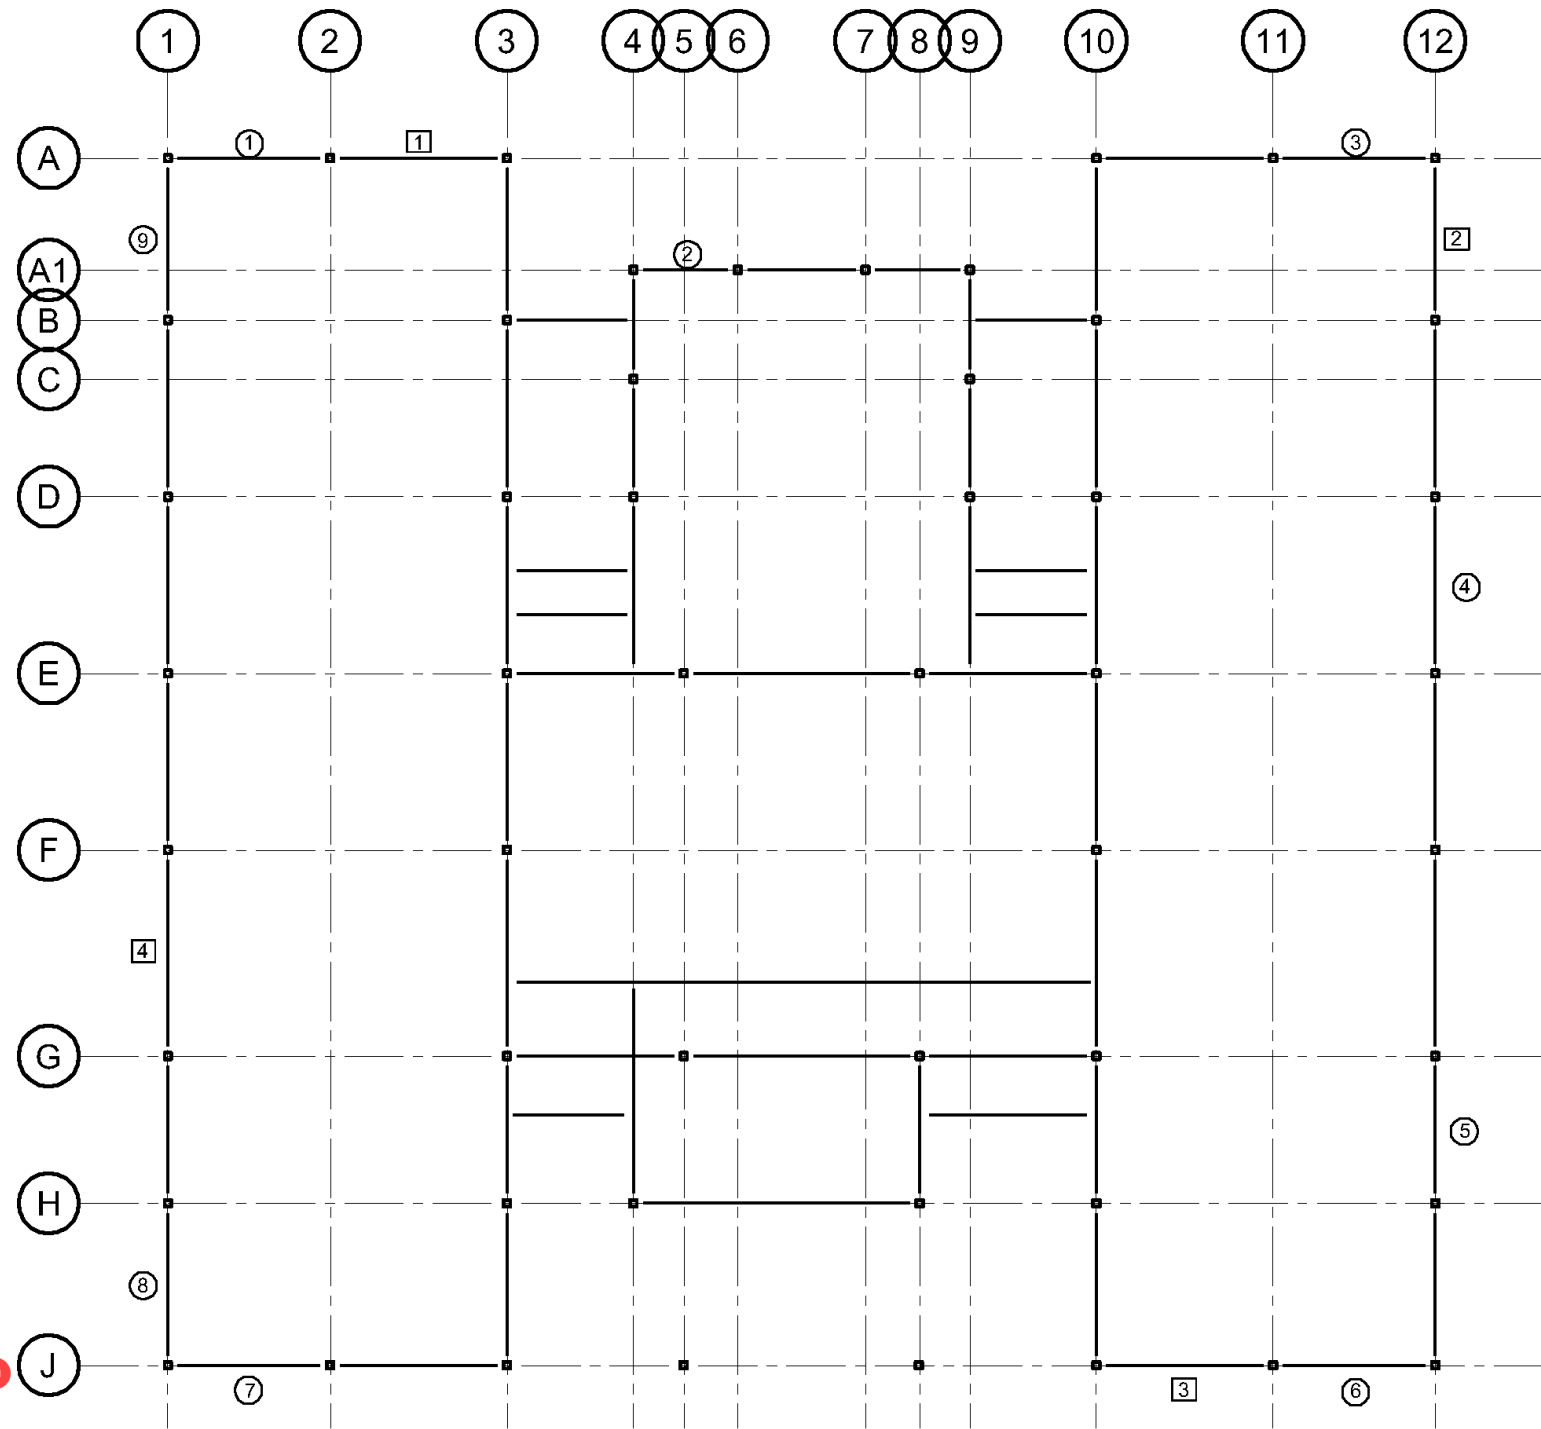
ANNEXE F
DESSIN DE DISPOSITION DE RENFORT

Le tableau 7 montre que les rapports demande/capacité pour les entretoises en tension vont de 0,30 à 2,09. Il y a 17 entretoises sur 36, soit 47 % des entretoises, qui présentent des rapports demande/capacité supérieurs à 1,0, ce qui indique un état de surcharge. Les rapports demande/capacité pour les conditions de charge de 60 % et de 150 % sont indiqués à titre de comparaison. Les rapports demande/capacité vont de 0,19 à 1,25 pour la condition de charge de 60 % et de 0,46 à 3,13 pour la condition de charge de 150 %.

La cinquième partie de la mise à niveau initiale qui est nécessaire comprend la mise à niveau des fondations des travées contreventées. Cette mise à niveau comprendrait l'installation d'ancrages au roc pour résister à l'important soulèvement des fondations dû au SRFS. Les ancrages au roc sont considérés comme nécessaires dans tous les cas de charge, y compris le cas de charge de 60 %. Cette mise à niveau nécessite également une mise à niveau de l'assemblage poteau-fondation pour résister aux forces de haute tension présentes dans les conditions de soulèvement. Cet assemblage impliquerait une plaque de base en acier plus grande et un pilier en béton pour accueillir plus de boulons d'ancrage afin de transférer les forces aux ancrages au roc.
