Enquête limitée sur les matières dangereuses

8801 East Saanich Road, North Saanich, BC

**Agence Canadienne d'inspection des
aliments**

Island EHS Projet# 38686

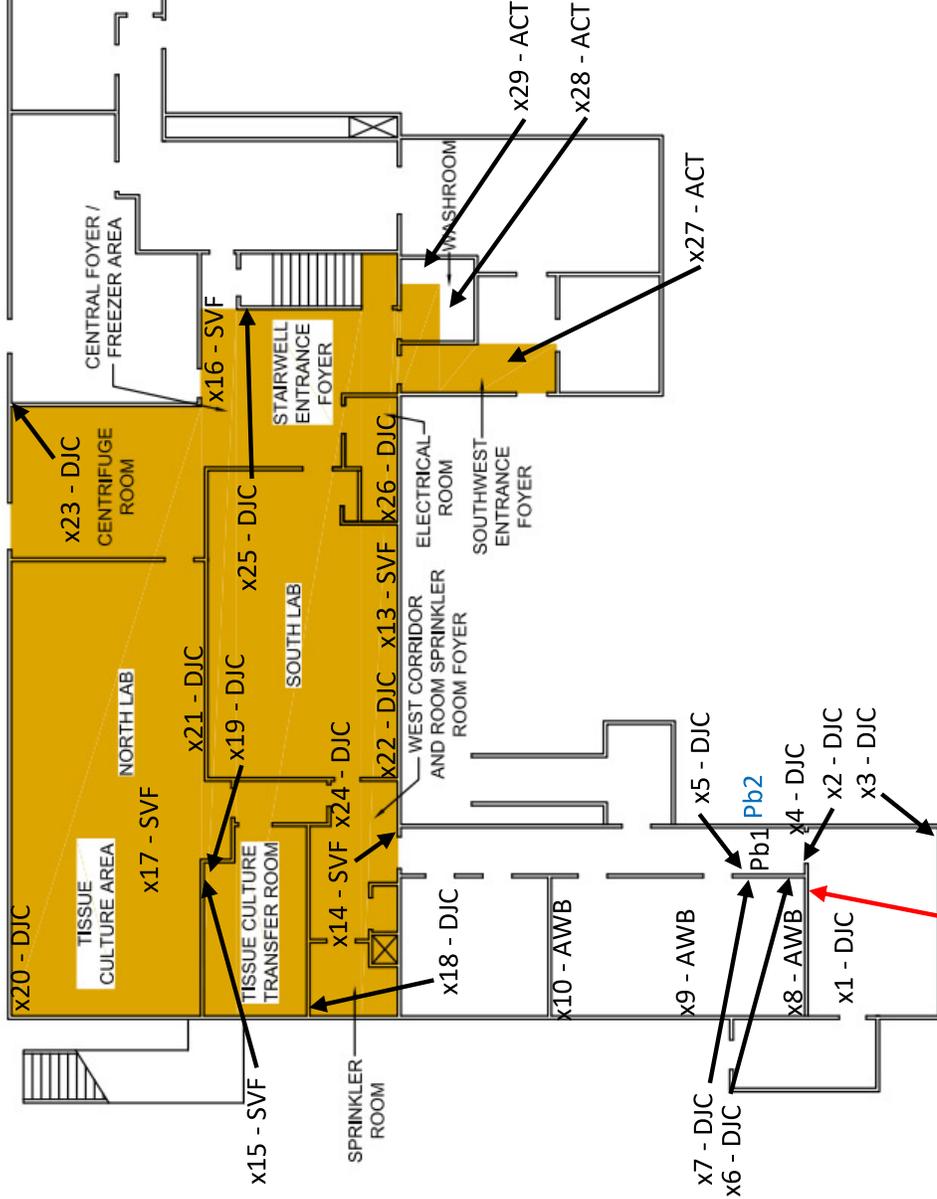
Building #12

Additional Samples Not Shown:
38686 – 11: Attic - Insulation
