CMC INFOCOM HCAS
SYSTÈME DE RÉFRIGÉRATION
À L'AIR

TITRE DU DESSIN
ÉLECTRICITÉ
ALIMENTATION ET
DIAGRAMME UNIFILAIRE

E300

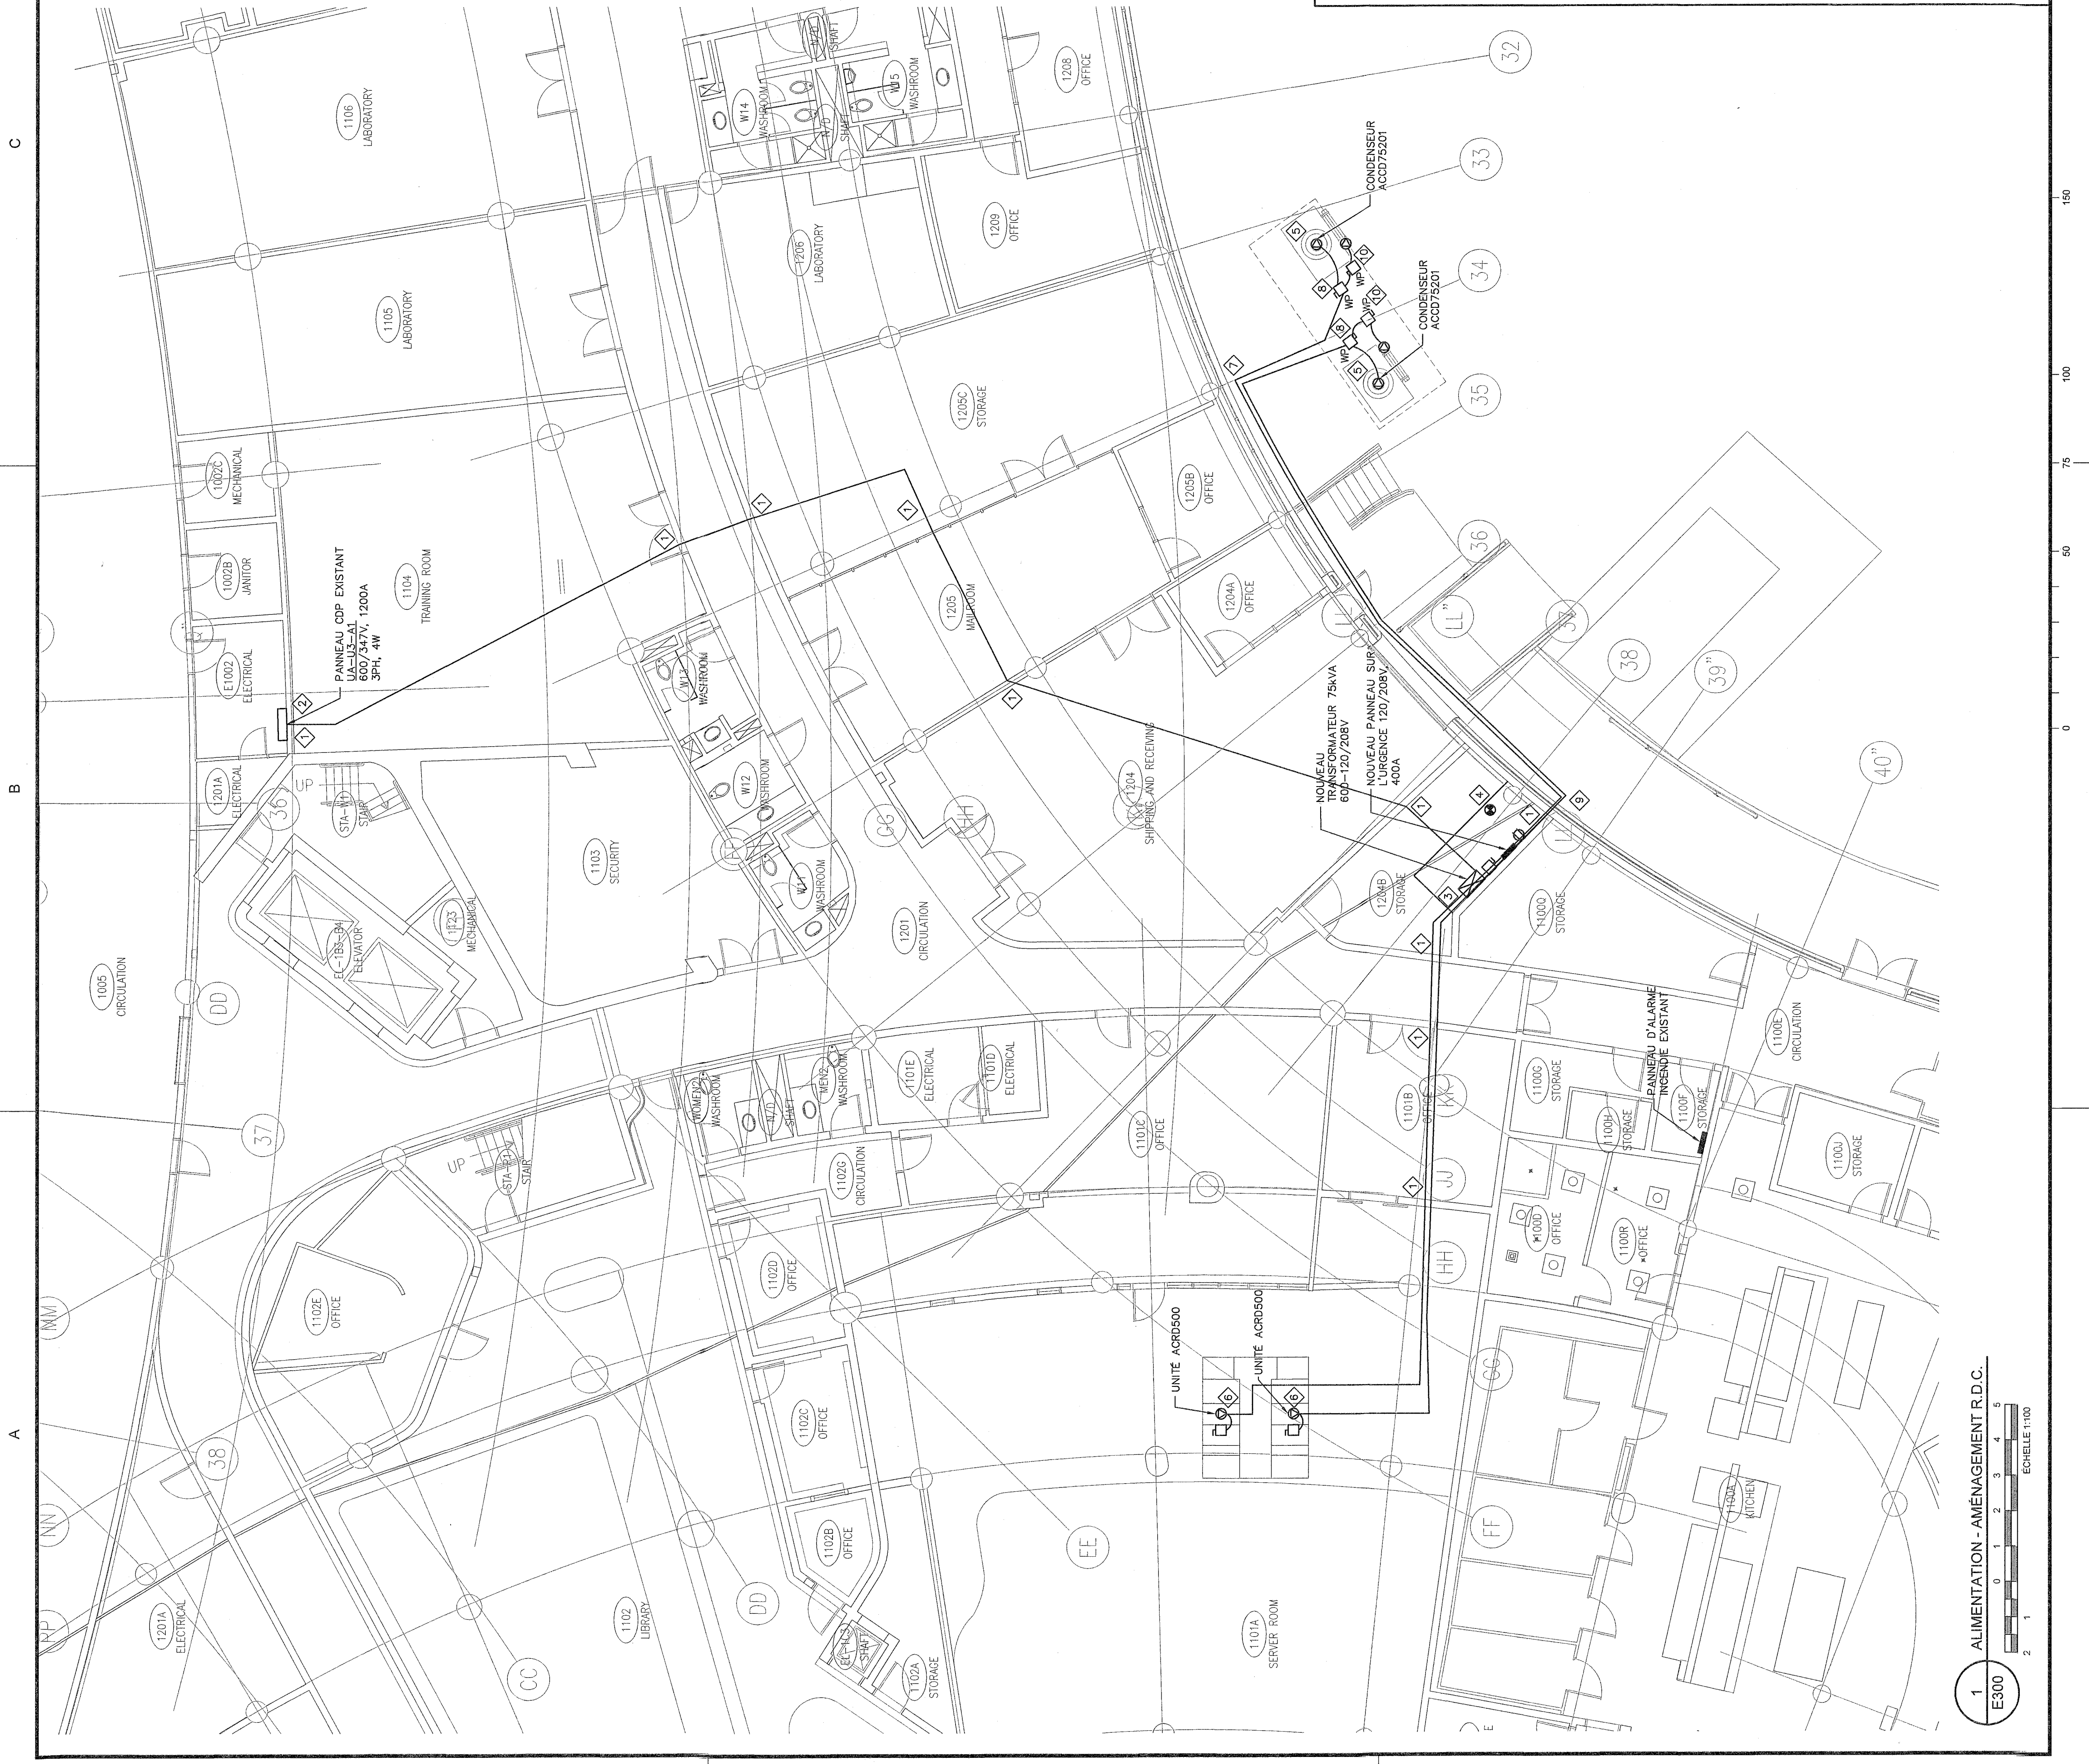
- INSPECTER (SCAN) AVANT DE PERCER LES OUVERTURES. INSPECTER LES OUVERTURES AVEC DES MATÉRIELS COUPE FEUX APPROPRIÉS.
 - FURNIR UN DISJONCTEUR DE 90A-3P, 50KA DANS LE PANNEAU EXISTANT ET UN NOUVEAU DISJONCTEUR DE 75kVA SITUÉ DANS L'ESPACE DE RANGEMENT 1204B.

- LES CONDENSEURS AGRD500 DOIVENT ÊTRE ALIMENTÉS PAR LE PANNEAU EP-OU SITUÉ DANS LE LOCAL 1204B. LES DISJONCTEURS ET LE CÂBLAGE SONT INDUITS AU DÉTAIL 2/E300.

- FURNIR UN BOULONNE SECTIONNEUR RÉSISTANT AUX INTÉMPÉRÉS DE 30A-2P, AVEC FUSIBLE DE 15A EN AVAL DU SECTIONNEUR DE 30A POUR ALIMENTER LA CHAUFFIÈRE DU RECEVEUR DE L'UNITÉ ACCD75201. COORDONNER L'EMPLACEMENT EXACT AVEC LES ÉLÉMENTS RELIÉS. COORDONNER L'EMPLACEMENT EXACT ET LE RACCORDEMENT AVEC LA DIVISION 23.
