1 LOUVRE - EXTERIOR (TYP)
A-603 PERSIENNE - EXTÉRIEUR (TYP) 1:10

4 DEFECTIVE SOLDER JOINTS - HOUSE OF COMMONS TOWER
A-603 SOUDURE DÉFECTUEUSE - TOUR DE LA Cdc

5 DEVECTIVE SOLDER JOINTS - SENATE TOWER
A-603 SOUDURE DÉFECTUEUSE - TOUR DU SÉNAT

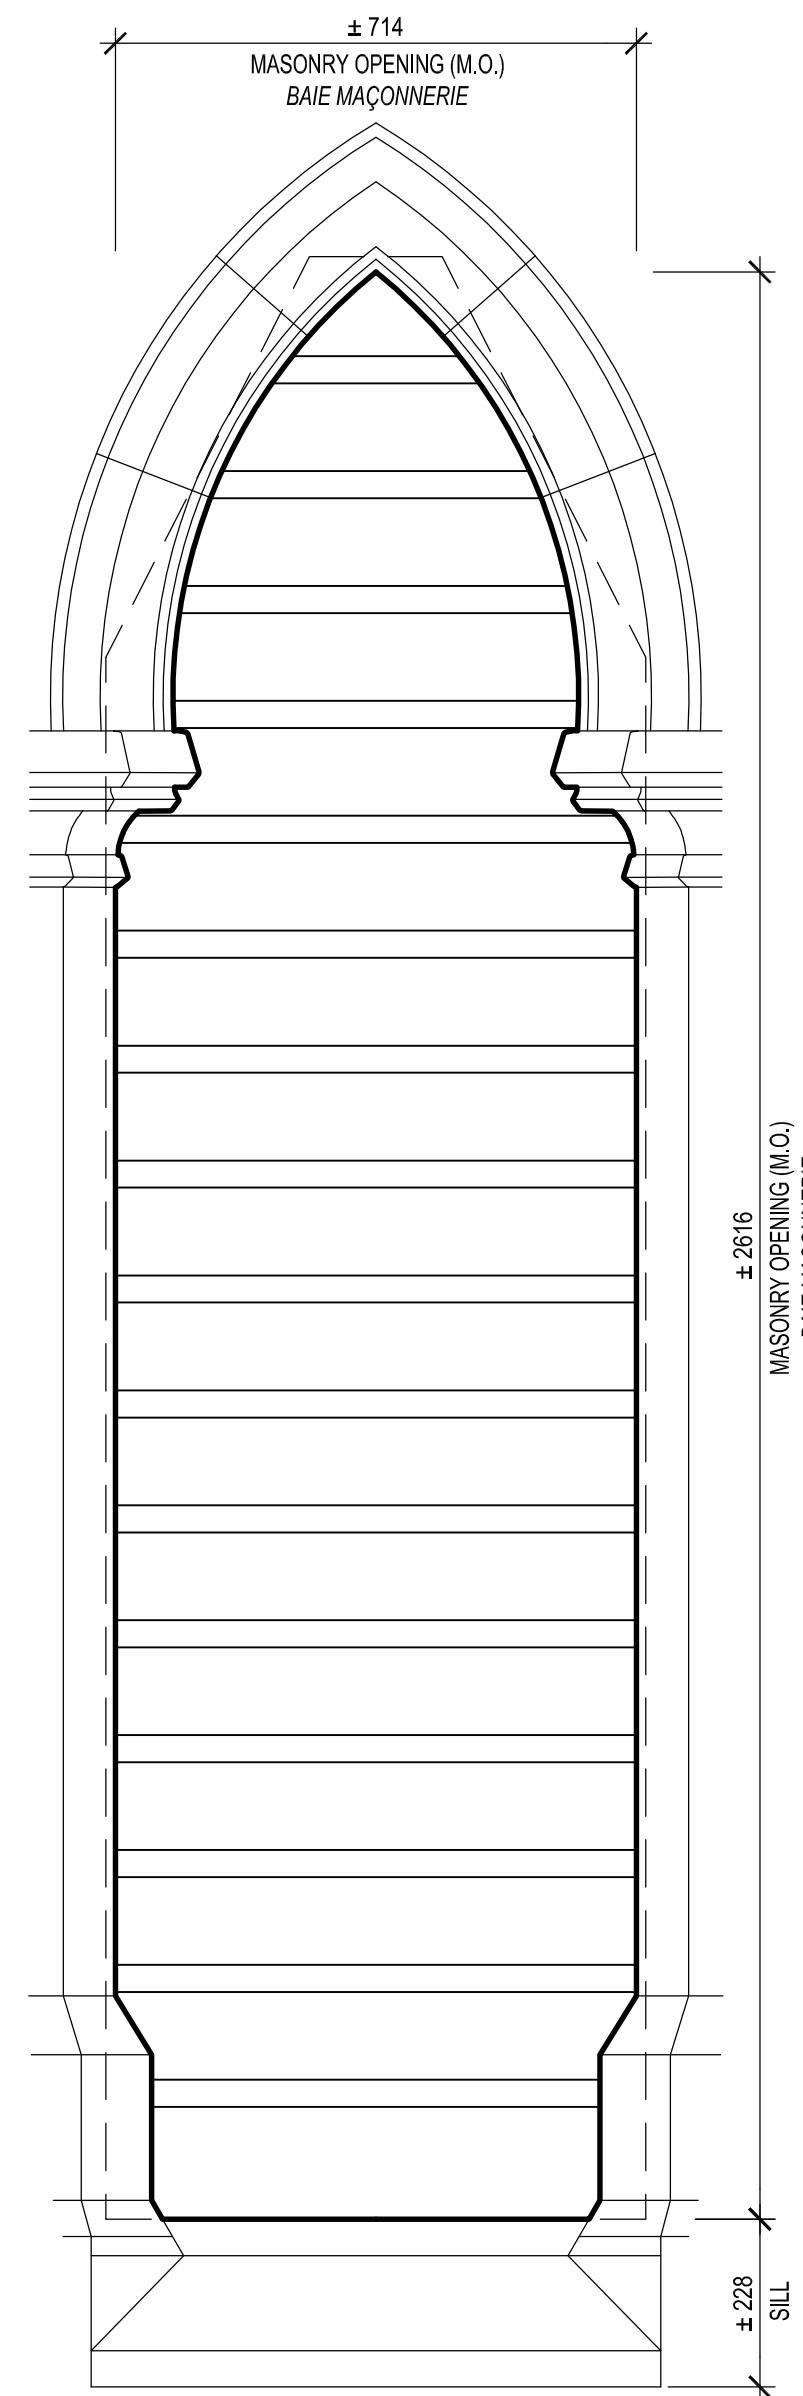
TYPICAL FOR ALL LOUVRES EXCEPT AS MENTIONED IN 3/A-603
TYPIQUE POUR TOUTES LES PERSIENNES SAUF COMME
INDIQUÉ DANS LE DESSIN 3/A-603
