CCGS Ann Harvey

Alongside Refit 2014

Coast Guard Base, St. John's, NL

Version 1, April 14, 2014

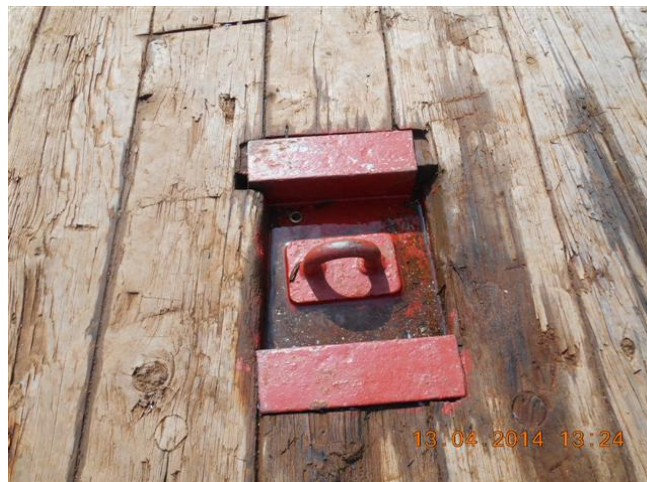
3.1 Entrepreneur de citer sur l'enlèvement et le renouvellement de trois (3) sonne totale. Entrepreneur doit rogner 3 anneau maintenez arrangements. L'arrangement maintenez compose de 1 " ronde stock qui doit être cultivé et un sol lisse. Entrepreneur doit fournir 3 nouveau souder les arrimages D -ring avec une résistance à la rupture de 50 tonnes pour être monté sur le bloc existant. Entrepreneur doit effectuer des tests d'essais non destructifs de toutes les soudures avec cet article. Remarque: Avant entrepreneur commence ce travail, ils doivent communiquer avec l'ingénieur en chef pour identifier les endroits pour s'assurer qu'il n'ya pas de travail à chaud en cours d'exécution sur le haut du réservoir de réservoirs de carburant.

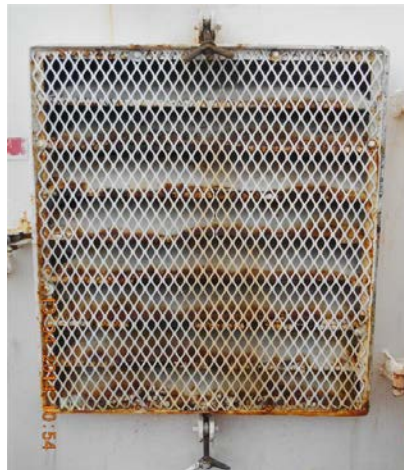
3.2 Entrepreneur doit enlever écran installé sur les persiennes extérieures pour accéder aux persiennes. Entrepreneur doit ré-installer l'écran à l'extérieur de persiennes à l'achèvement des travaux. Entrepreneur doit recadrer persiennes gaspillés (8 au total) sur la prise auxiliaire Ventilateur Chambre évent (Pont Port Side Bateau). Les déflecteurs sont environ 4 " x 3/16 " x 32 " de long. Entrepreneur doit fabriquer et installer 8 nouveau volet selon originaux retirés. Voir l'image ci-dessous. Remarque: avant de commencer cet article, l'entrepreneur doit s'assurer que les ventilateurs d'entrée situés dans le Fan chambre auxiliaire sont verrouillés.

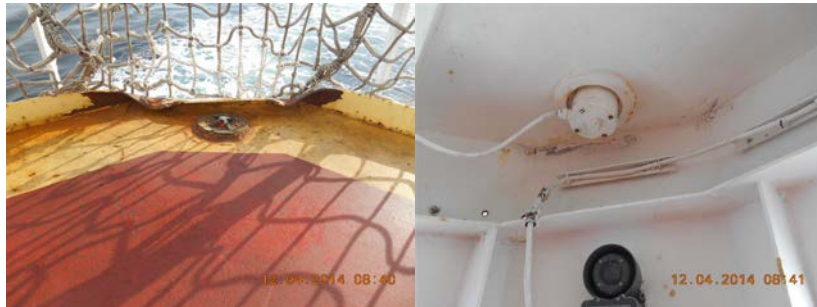
3.3 Entrepreneur doit enlever 2 endommagés stations nettes d'hélicoptères et de renouveler avec 2 chandeliers fournies nouvelle CG . Les chandeliers sont boulonnés en place. Entrepreneur sera responsable de la suppression de filet de sécurité de l'hélicoptère en vue de compléter les renouvellements. En outre entrepreneur doit recadrer et renouveler section de la cloison / hiloire set-in comme on le voit ci-dessous. Contractant enchérir sur des cultures et le renouvellement d'une section d'environ 36 " X 12 " de 3/8 " plaque à être montés sur la structure existante maintenir rayon actuel . Entrepreneur doit compléter HAT sur les soudures à l'issue de renouvellement. Entrepreneur doit laisser le câble / crochets vont en voie de renouvellement de l'acier et de retour à la fin. Voir l'image ci-dessous.

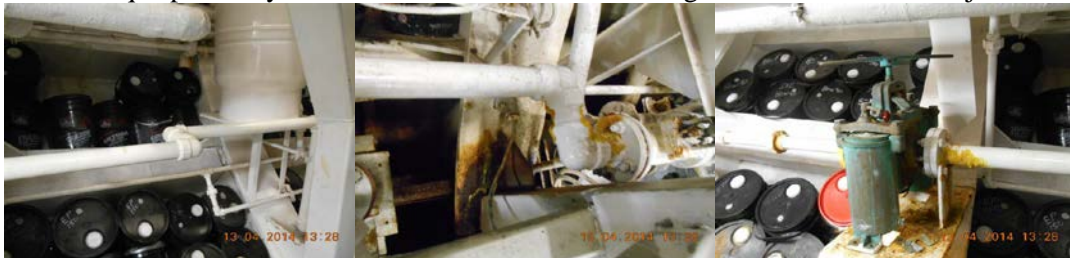
3.2 Situé dans Propulsion salle des moteurs, bâbord, entrepreneur doit enlever la partie corrodée de la tuyauterie sur la ligne de décharge de tube d'étambot de vannes de décharge à brides sur les sorties de à l' pompe, prise soudure, à l'arrière de l'union de la crépine en ligne, environ 15 pieds de prévu 80 2 - ½ pouces de tuyaux en acier. Entrepreneur doit fabriquer la tuyauterie de remplacement que par la tuyauterie enlevé et installez-le en original avec de nouveaux joints.
