Section de Devis

DEVIS

Annexe 04 – Photos du Tablier de béton

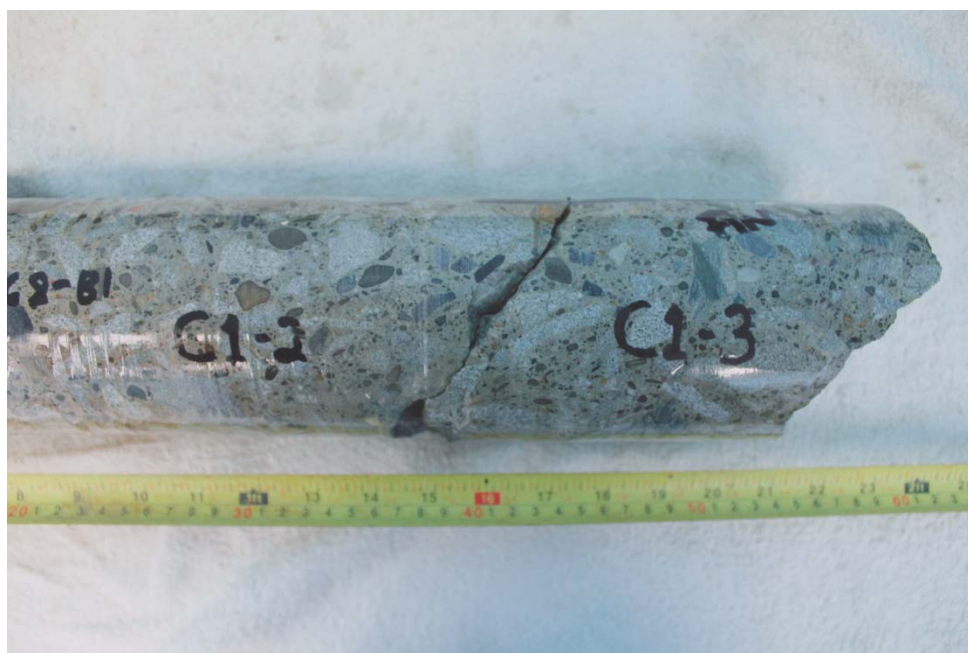
Photo 3 – Carotte C1 (profondeur 0-300 mm).

Photo 4 – Carotte C1 (profondeur 300-560 mm).

Remarques: *Qualité générale du béton bonne au cœur et moyenne de 0-200 mm de la surface. Couleur jaunâtre de 0-10 mm de la surface. Fractures à 130 mm et à 400 mm causée par des fissures possiblement présentes au préalable associées au gel-dégel qui ont scindées l'échantillon lors du carottage. **Présence de plusieurs fissures parallèle à la surface de la carotte associées au gel-dégel. Les fissures sont présentes dans la pâte de ciment et les gros granulats. Certains vides sont remplis de gel de silico-alcalin de 0-560 mm et présence de gel silico-alcalin à la surface de la carotte. ***La carotte reste humide à la surface jusqu'à 250 mm de profondeur par rapport au restant de la carotte, lorsqu'elle est nettoyée à l'eau, témoignant d'une possible microfissuration.

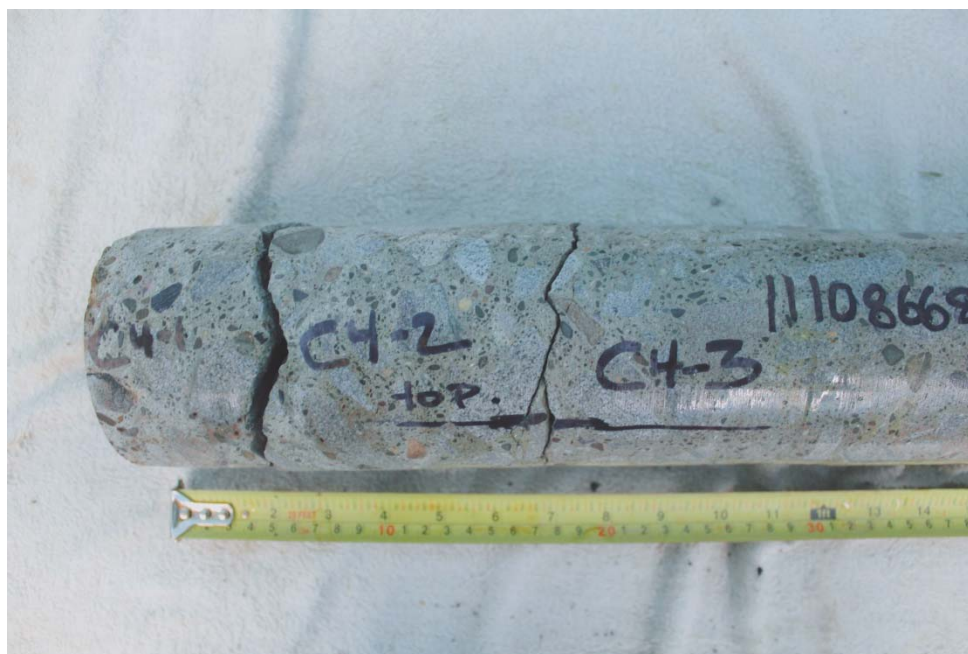
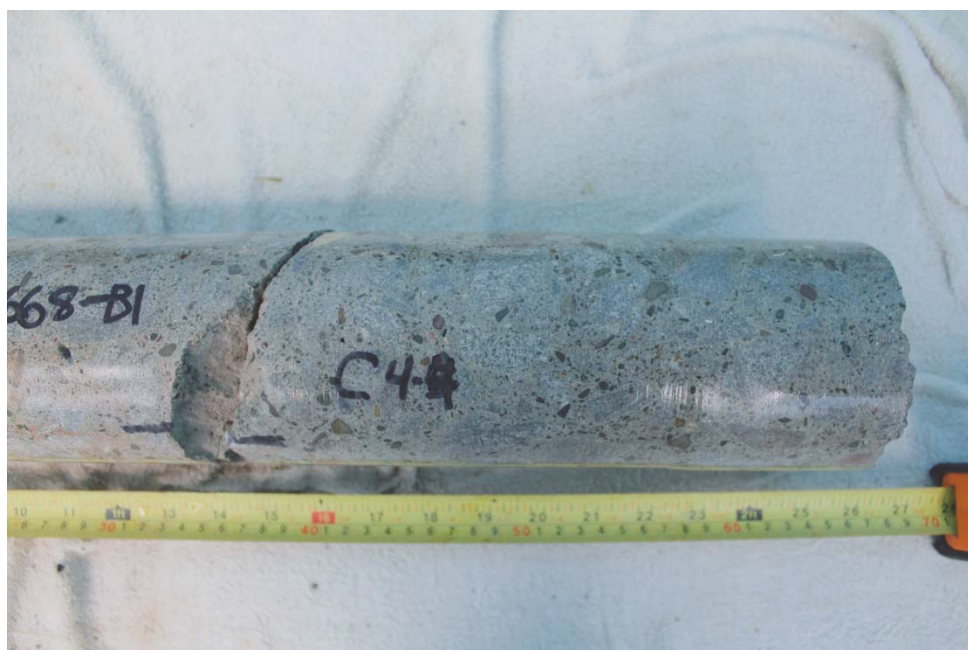
Photo 9 – Carotte C4 (profondeur 0-300 mm).

Photo 10 – Carotte C4 (profondeur 300-650 mm).

Remarques: Couleur jaunâtre de 0-5 mm de la surface. *Les fissures sont présentes dans la pâte de ciment. Certains vides sont remplis de gel silico-alcalin de 0-650 mm. Fractures à 60 mm, à 170 mm et à 390 mm de la surface possiblement causé par des fissures présentes préalablement au carottage (causes possibles : RAG, corrosion d'armature, gel-dégel (en surface)).

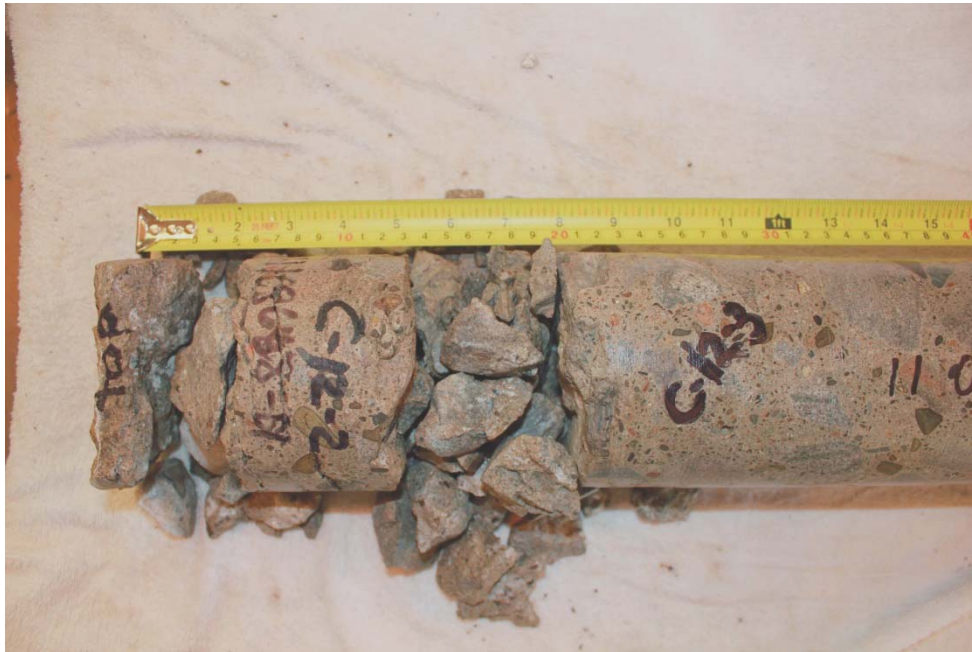
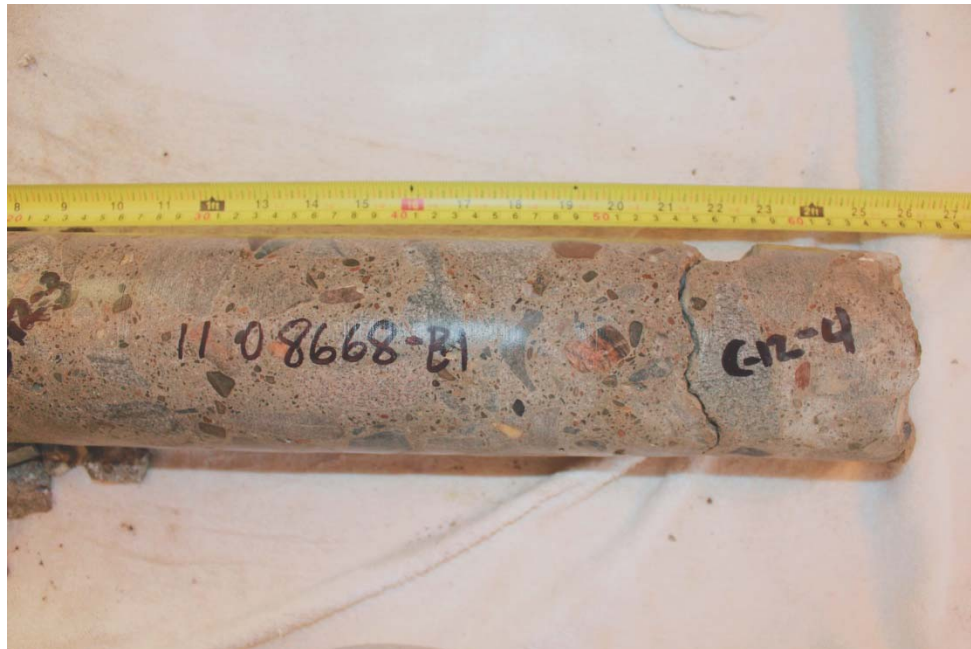
Photo 25 – Carotte C12 (profondeur 0-300 mm).

Photo 26 – Carotte C12 (profondeur 300-640 mm).

Remarques: *Qualité générale du béton bonne au cœur et faible de 0-240 mm de la surface, où plusieurs fissures parallèles à la surface associée au gel-dégel ont rendu le béton très friable de 30-60 mm et 130-190 mm en profondeur. Fracture à 540 mm causée par une fissure possiblement présente au préalable qui a scindé l'échantillon lors du carottage. Coloration jaunâtre de 0-5 mm de la carotte. **Présence de plusieurs fissures parallèles à la surface jusqu'à 250 mm (gel-dégel). Les fissures sont présentes dans la pâte de ciment et les gros granulats jusqu'à 640 mm de profondeur. Certains vides sont remplis de gel silico-alcalin de 0-640 mm et présence de gel silico-alcalin à la surface de la carotte. ***La carotte reste humide à la surface jusqu'à 210 mm de profondeur par rapport au restant de la carotte, lorsque qu'elle est nettoyée à l'eau, témoignant d'une possible microfissuration.
