## Specification sections

## DRAWINGS LIST

04 DEMOLITION OF CONCRETE DECK OVER PIERS

## **Appendix 04 – Photos of the concrete deck**

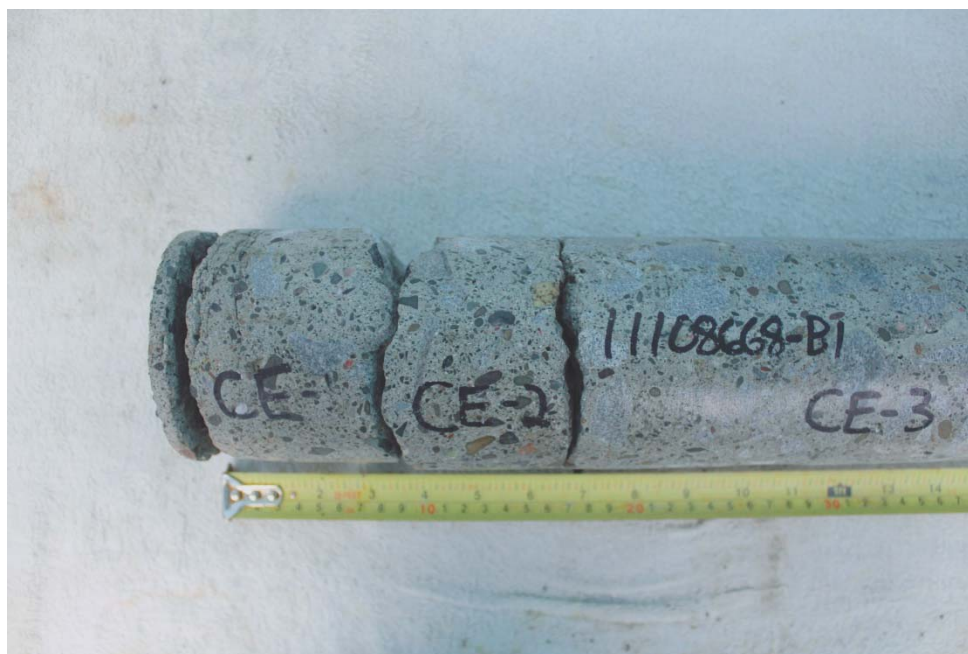
Bordure de réaction : Non	Fissures : Oui, 0-40 mm de la surface***
Composé de : Granite 70 %	Micro-fissures : Aucune visuellement
Composé de : Siltstone 20 %	<b>Armature</b>
Composé de : Grès 10 %	1 <sup>er</sup> rang d'armature $\Phi$ = mm, Rec.= mm
<b>Granulat fin</b>	Corrosion :
Calibre : 80 $\mu$ m - 5 mm	1 <sup>er</sup> rang d'armature $\Phi$ = mm, Rec.= mm
Forme : Sub-arrondie	Corrosion :
Type pétrographique : Granitique (magmatique et sédimentaire)	$\Phi$ = 20 mm, Rec.= 360 mm
	Corrosion : Aucune
	2 <sup>e</sup> rang d'armature $\Phi$ = mm, Rec.= mm
	Corrosion :

Remarques : \*Qualité générale du béton bonne à moyenne, où plusieurs fissures parallèles à la surface associées au gel-dégel sont présentes de 0-40 mm de la surface. Présence d'efflorescence de gel silico-alcalin à la surface de la carotte. \*\*Présence de laitance et de gel de silice au pourtour de l'armature lisse interceptée \*\*\*Fractures à 20 mm, à 95 mm et à 160 mm causées par des fissures possiblement présentes au préalable qui ont scindées l'échantillon lors du carottage. Fracture à 410 mm de la surface possiblement causé par la présence de l'armature lors du carottage. Quelques vides sont remplis de gel silico-alcalin de 0-650 mm.

Photo 1 – Carotte CE (profondeur 0-300 mm).

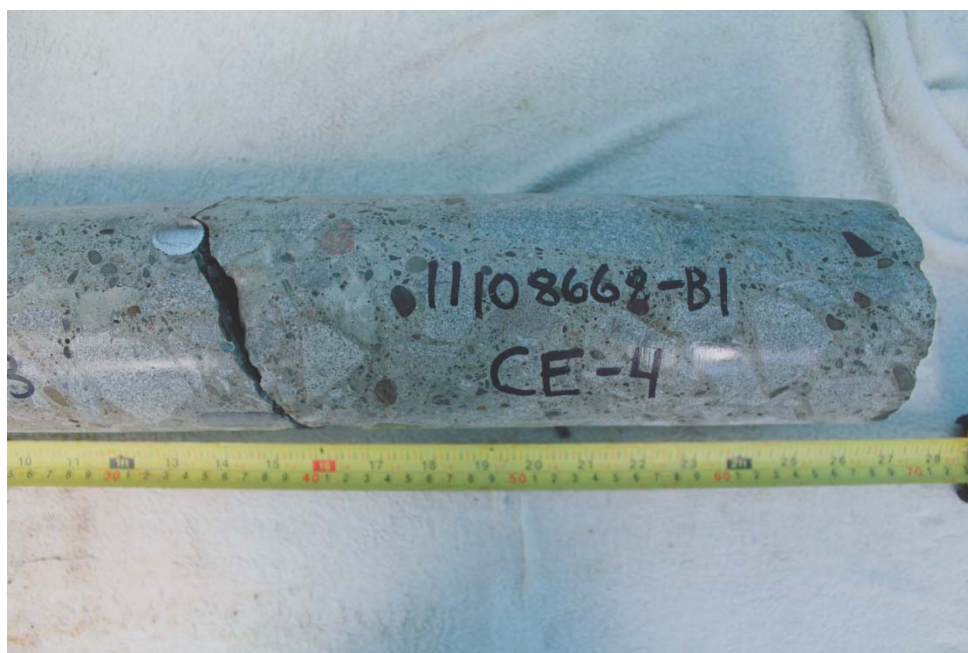
Photo 2 – Carotte CE (profondeur 300-650 mm).

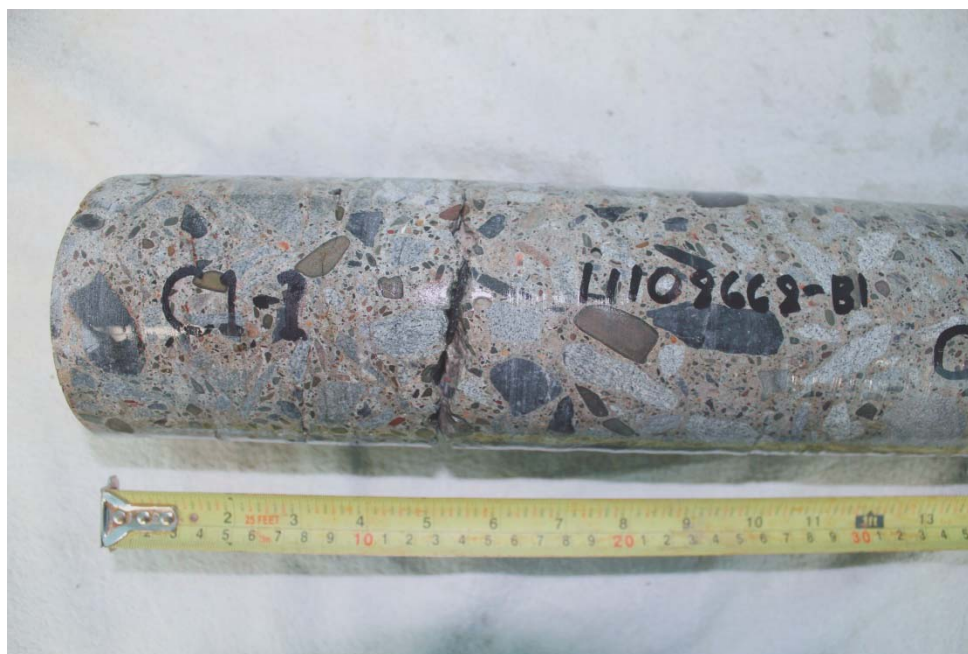
Bordure de réaction : Oui (plusieurs)	Fissures : Oui, 0-230 mm de la surface**
Composé de : Granite 70 %	Micro-fissures : Oui, 0-150 mm de la surface***
Composé de : Siltstone 20 %	<b>Armature</b>
Composé de : Grès 10 %	1 <sup>er</sup> rang d'armature $\Phi$ = mm, Rec.= mm
<b>Granulat fin</b>	Corrosion :
Calibre : 80 $\mu$ m - 5 mm	1 <sup>er</sup> rang d'armature $\Phi$ = mm, Rec.= mm
Forme : Sub-arrondie	Corrosion :
Type pétrographique : Granitique (magmatique et sédimentaire)	2 <sup>e</sup> rang d'armature $\Phi$ = mm, Rec.= mm
	Corrosion :
	2 <sup>e</sup> rang d'armature $\Phi$ = mm, Rec.= mm
	Corrosion :

Remarques : \*Qualité générale du béton bonne au cœur et moyenne de 0-200 mm de la surface. Couleur jaunâtre de 0-10 mm de la surface. Fractures à 130 mm et à 400 mm causée par des fissures possiblement présentes au préalable associées au gel-dégel qui ont scindées l'échantillon lors du carottage. \*\*Présence de plusieurs fissures parallèle à la surface de la carotte associées au gel-dégel. Les fissures sont présentes dans la pâte de ciment et les gros granulats. Certains vides sont remplis de gel de silico-alcalin de 0-560 mm et présence de gel silico-alcalin à la surface de la carotte. \*\*\*La carotte reste humide à la surface jusqu'à 250 mm de profondeur par rapport au restant de la carotte, lorsqu'elle est nettoyée à l'eau, témoignant d'une possible microfissuration.

Photo 3 – Carotte C1 (profondeur 0-300 mm).

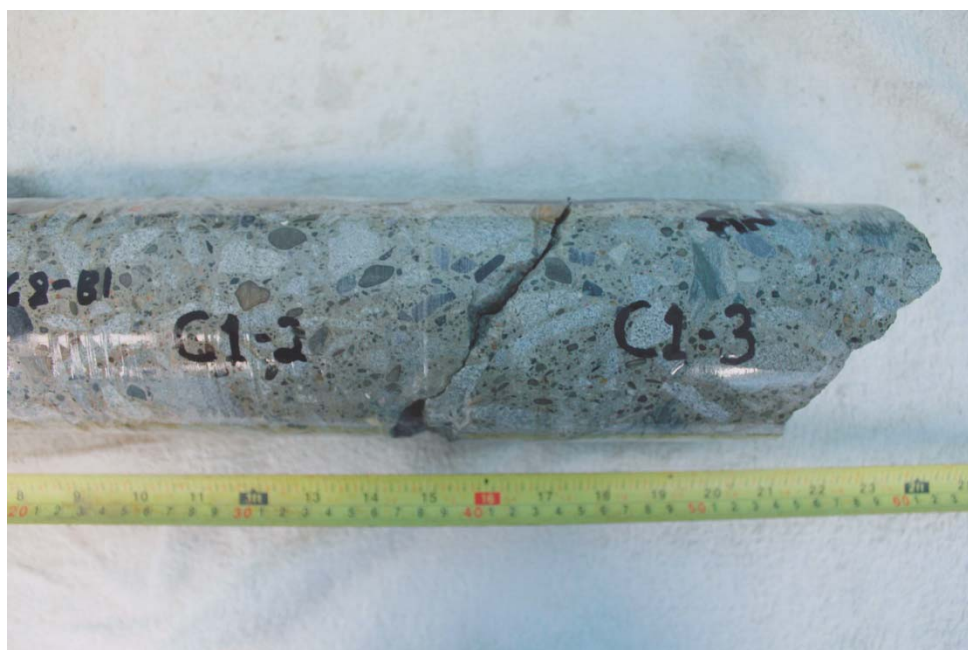
Photo 4 – Carotte C1 (profondeur 300-560 mm).

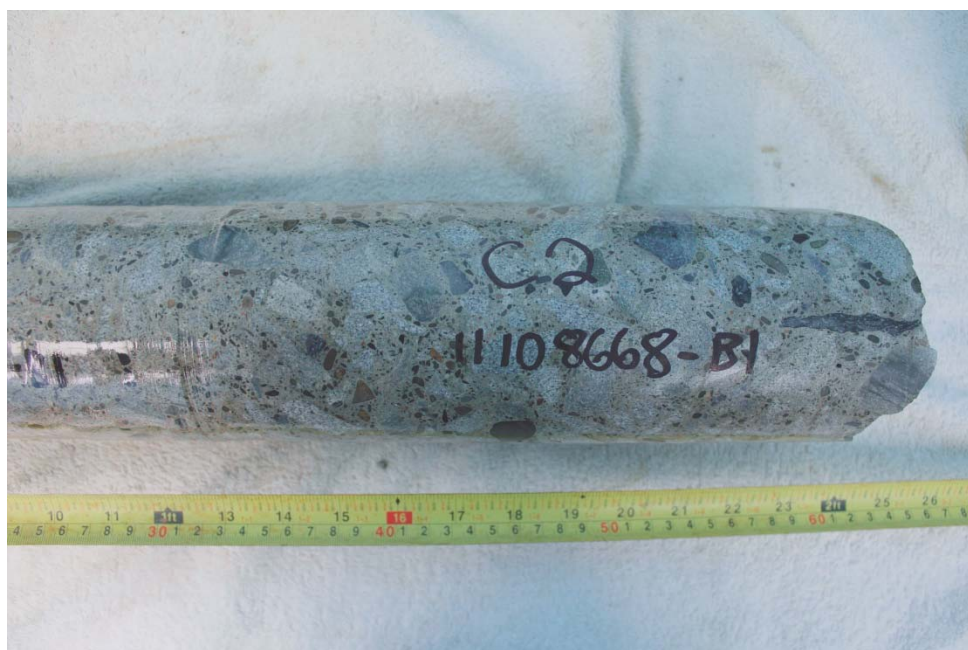
Photo 6 – Carotte C2 (profondeur 300-610 mm).

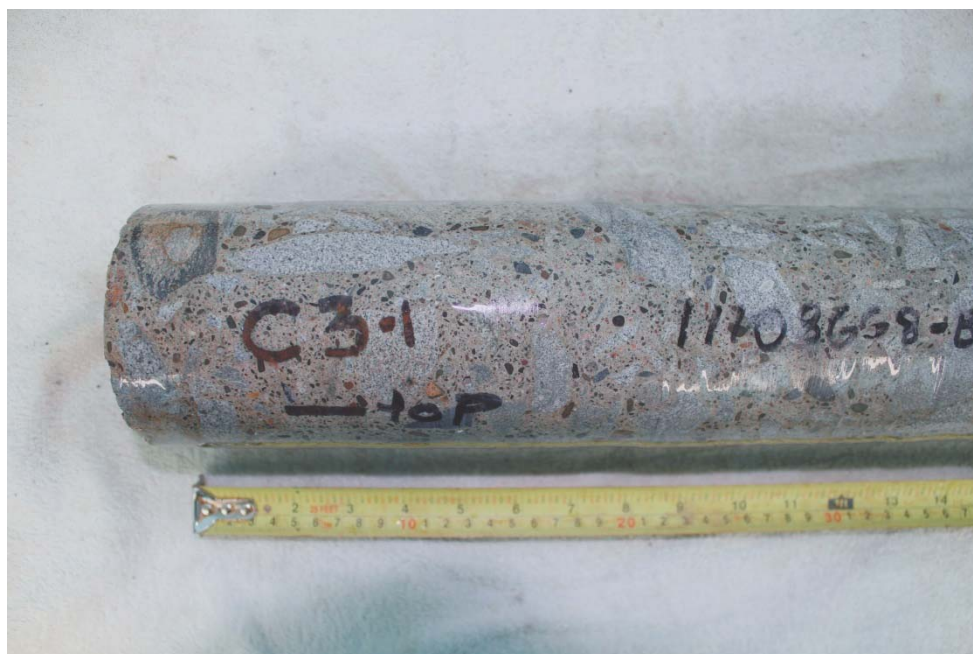
Type pétrographique : Magmatique et sédimentaire		Enrobage de l'acier : N/A	
Bordure de réaction : Oui		Fissures : Fissure à 530 mm de la surface	
Composé de : Granite 70 %		Micro-fissures : Aucune visuellement	
Composé de : Siltstone 20 %		<b>Armature</b>	
Composé de : Grès 10 %		1 <sup>er</sup> rang d'armature $\Phi =$ mm, Rec.= mm	
<b>Granulat fin</b>		Corrosion :	
Calibre :	80 $\mu$ m - 5 mm	1 <sup>er</sup> rang d'armature $\Phi =$ mm, Rec.= mm	
Forme : Sub-arrondie		Corrosion :	
Type pétrographique : Granitique (magmatique et sédimentaire)		2 <sup>e</sup> rang d'armature $\Phi =$ mm, Rec.= mm	
		Corrosion :	
		2 <sup>e</sup> rang d'armature $\Phi =$ mm, Rec.= mm	
		Corrosion :	
Remarques: Fracture à 530 mm causée par une fissure possiblement présente au préalable qui a scindée l'échantillon lors du carottage. Certains vides sont remplis de gel silico-alcalin de 0-620 mm. Érosion à la surface de la carotte.

Photo 7 – Carotte C3 (profondeur 0-300 mm).

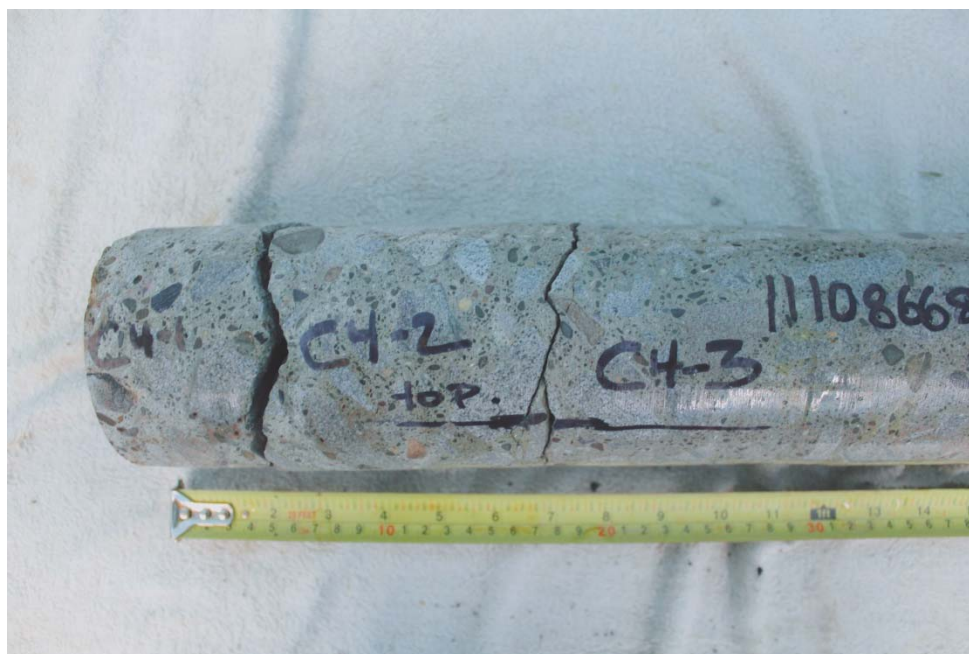
Bordure de réaction : Oui	Fissures : Oui, 0-180 mm de la surface* et à 390mm
Composé de : Granite 70 %	Micro-fissures : Aucune visuellement
Composé de : Siltstone 20 %	<b>Armature</b>
Composé de : Grès 10 %	1 <sup>er</sup> rang d'armature $\Phi$ = mm, Rec.= mm
<b>Granulat fin</b>	Corrosion :
Calibre : 80 $\mu$ m - 5 mm	1 <sup>er</sup> rang d'armature $\Phi$ = mm, Rec.= mm
Forme : Sub-arrondie	Corrosion :
Type pétrographique : Granitique (magmatique et sédimentaire)	2 <sup>e</sup> rang d'armature $\Phi$ = mm, Rec.= mm
	Corrosion :
	2 <sup>e</sup> rang d'armature $\Phi$ = mm, Rec.= mm
	Corrosion :

Remarques: Couleur jaunâtre de 0-5 mm de la surface. \*Les fissures sont présentes dans la pâte de ciment. Certains vides sont remplis de gel silico-alcalin de 0-650 mm. Fractures à 60 mm, à 170 mm et à 390 mm de la surface possiblement causé par des fissures présentes préalablement au carottage (causes possibles : RAG, corrosion d'armature, gel-dégel (en surface)).

Photo 9 – Carotte C4 (profondeur 0-300 mm).

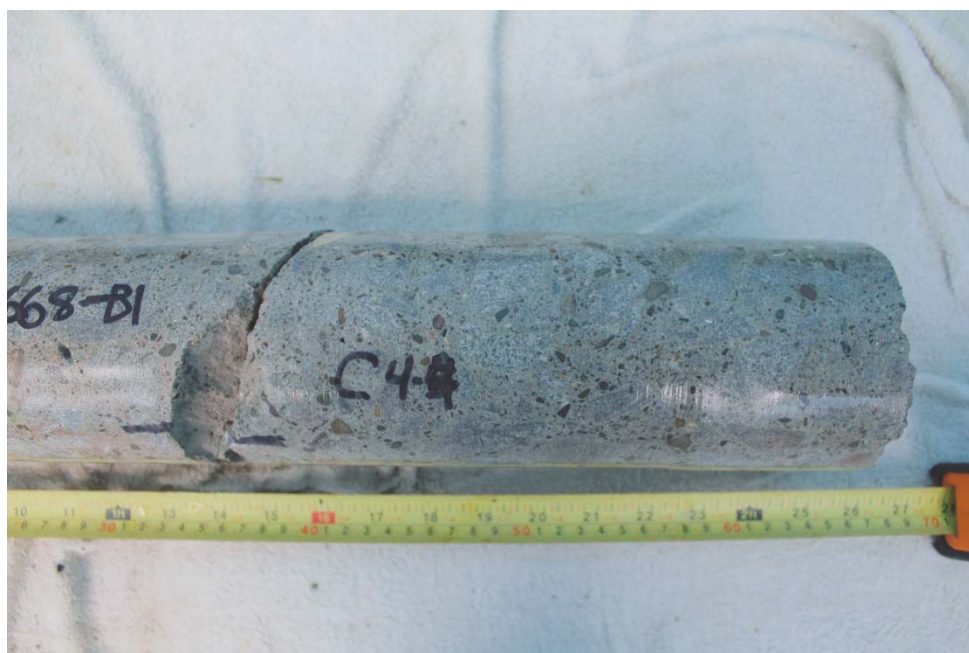
Photo 10 – Carotte C4 (profondeur 300-650 mm).

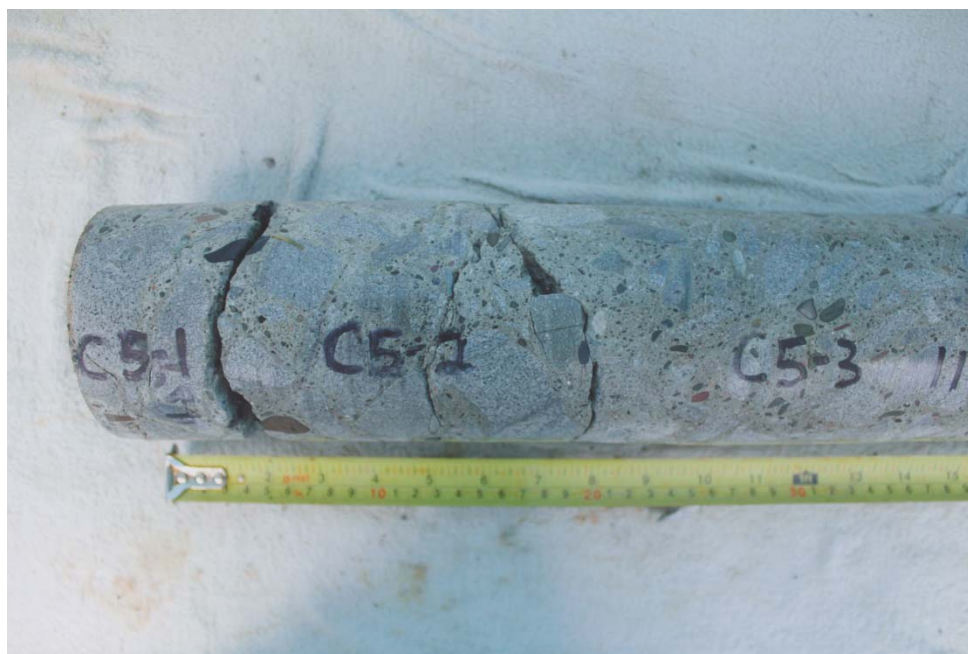
Bordure de réaction : Non	Fissures : Oui, 0-190 mm de la surface* et à 490mm
Composé de : Granite 70 %	Micro-fissures : Oui, 0-200 mm de la surface**
Composé de : Siltstone 20 %	<b>Armature</b>
Composé de : Grès 10 %	1 <sup>er</sup> rang d'armature $\Phi$ = mm, Rec.= mm
<b>Granulat fin</b>	Corrosion :
Calibre : 80 $\mu$ m - 5 mm	1 <sup>er</sup> rang d'armature $\Phi$ = mm, Rec.= mm
Forme : Sub-arrondie	Corrosion :
Type pétrographique : Granitique (magmatique et sédimentaire)	2 <sup>e</sup> rang d'armature $\Phi$ = mm, Rec.= mm
	Corrosion :
	2 <sup>e</sup> rang d'armature $\Phi$ = mm, Rec.= mm
	Corrosion :

Remarques: Couleur jaunâtre de 0-5 mm de la surface. \*Les fissures sont présentes dans la pâte de ciment. Certains vides sont remplis de gel de silico-alcalin de 0-630 mm et présence de gel silico-alcalin à la surface de la carotte. Fractures à 60 mm, à 170 mm et à 490 mm de la surface possiblement causées par des fissures présentes préalablement au carottage. \*\*La carotte reste humide à la surface jusqu'à 200 mm de profondeur par rapport au restant de la carotte, lorsqu'elle est nettoyée à l'eau, témoignant d'une possible microfissuration.

Photo 11 – Carotte C5 (profondeur 0-300 mm).

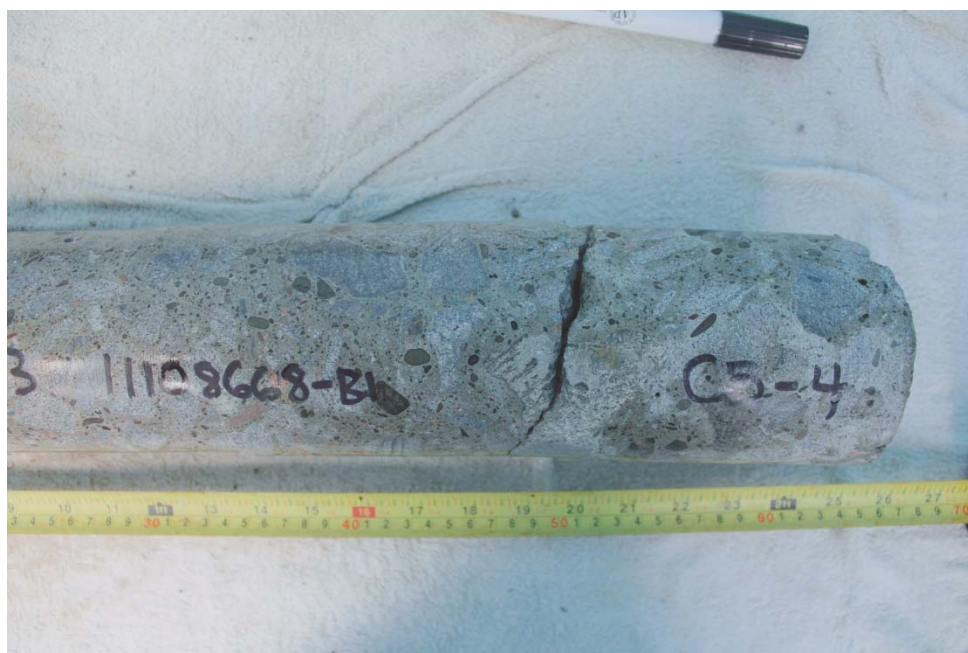
Photo 12 – Carotte C5 (profondeur 300-650 mm).

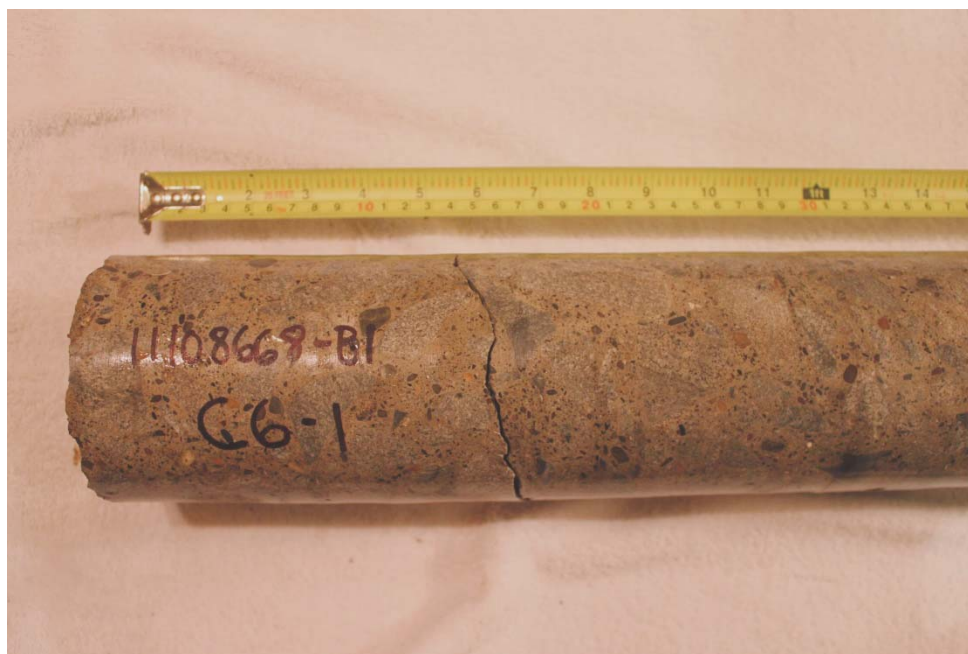
Type pétrographique : Magmatique et sédimentaire		Enrobage de l'acier : N/A	
Bordure de réaction : Oui		Fissures : Fissures longitudinales de 0 à 190 mm de la surface.	
Composé de : Granite 70 %		Micro-fissures : Aucune visuellement	
Composé de : Siltstone 20 %		<b>Armature</b>	
Composé de : Grès 10 %		1 <sup>er</sup> rang d'armature $\Phi$ = mm, Rec.= mm	
<b>Granulat fin</b>		Corrosion :	
Calibre :	80 $\mu$ m - 5 mm	1 <sup>er</sup> rang d'armature $\Phi$ = mm, Rec.= mm	
Forme : Sub-arrondie		Corrosion :	
Type pétrographique : Granitique (magmatique et sédimentaire)		2 <sup>e</sup> rang d'armature $\Phi$ = mm, Rec.= mm	
		Corrosion :	
		2 <sup>e</sup> rang d'armature $\Phi$ = mm, Rec.= mm	
		Corrosion :	
Remarques: Fracture à 160 mm causée par des fissures possiblement présentes au préalable qui ont scindées l'échantillon lors du carottage. Certains vides sont remplis de gel silico-alcalin de 0-600 mm. Érosion à la surface de la carotte.

Photo 13 – Carotte C6 (profondeur 0-300 mm).

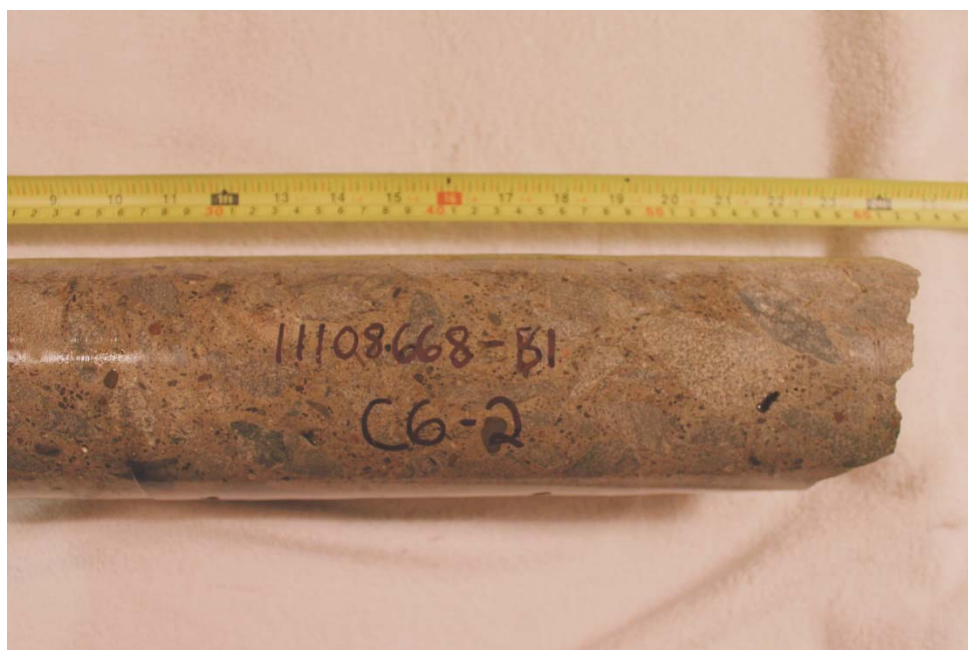
Photo 14 – Carotte C6 (profondeur 300-600 mm).

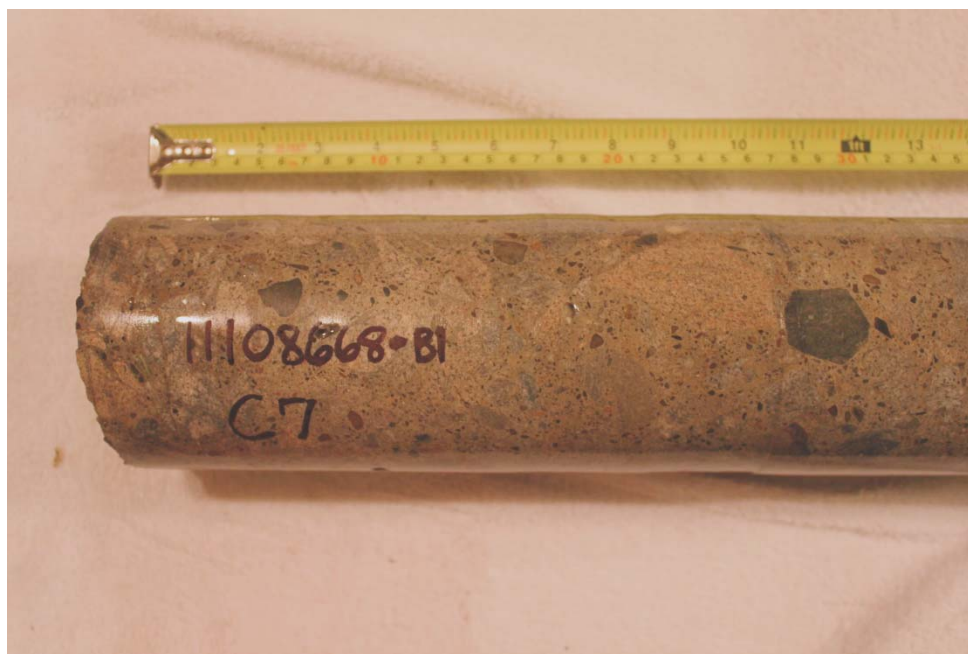
Type pétrographique : Magmatique et sédimentaire		Enrobage de l'acier : N/A	
Bordure de réaction : Oui		Fissures : Fissures longitudinales jusqu'à 100 mm de la surface	
Composé de : Granite 70 %		Micro-fissures : Aucune visuellement	
Composé de : Siltstone 20 %		<b>Armature</b>	
Composé de : Grès 10 %		1 <sup>er</sup> rang d'armature $\Phi =$ mm, Rec.= mm	
<b>Granulat fin</b>		Corrosion :	
Calibre :	80 $\mu$ m - 5 mm	1 <sup>er</sup> rang d'armature $\Phi =$ mm, Rec.= mm	
Forme : Sub-arrondie		Corrosion :	
Type pétrographique : Granitique (magmatique et sédimentaire)		2 <sup>e</sup> rang d'armature $\Phi =$ mm, Rec.= mm	
		Corrosion :	
		2 <sup>e</sup> rang d'armature $\Phi =$ mm, Rec.= mm	
		Corrosion :	
Remarques: Certains vides sont remplis de gel silico-alcalin de 0-570 mm. Érosion à la surface de la carotte.			
Préparé par / date : Mathieu Turcotte-Robitaille, ing. jr / 13 novembre 2015		Vérifié par / date : Pierre-Luc Fecteau, ing., géo / 22 novembre 2015

Photo 15 – Carotte C7 (profondeur 0-300 mm).

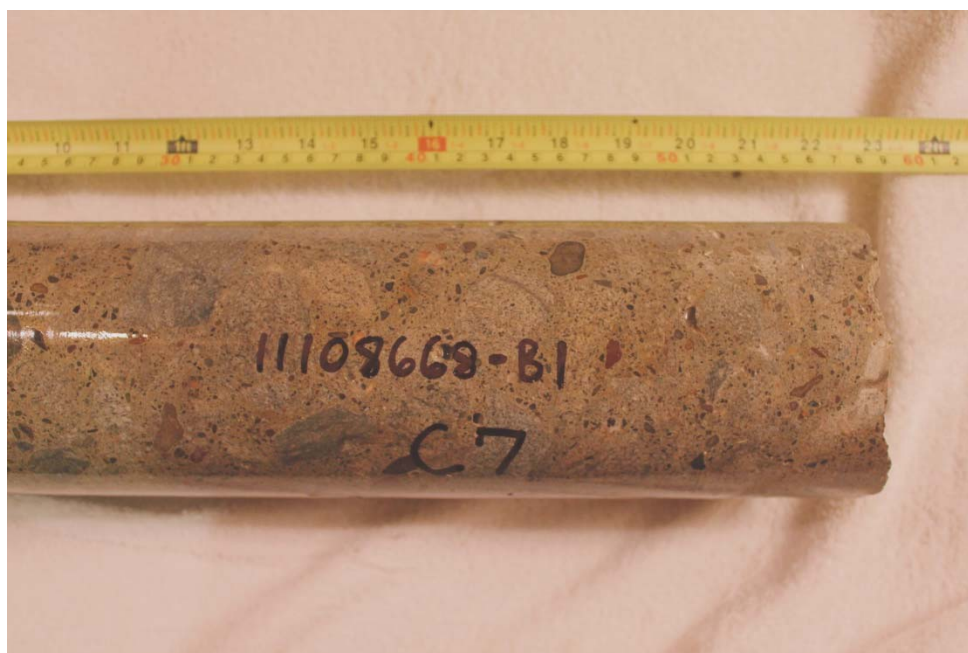
Photo 16 – Carotte C7 (profondeur 300-570 mm).

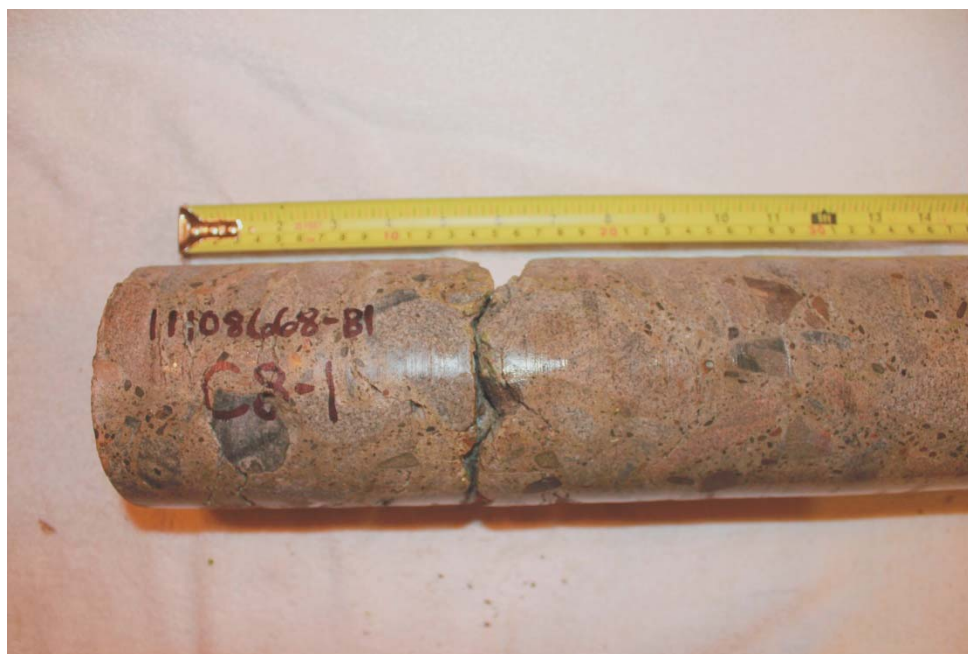
Type pétrographique : Magmatique et sédimentaire	Enrobage de l'acier : N/A
Bordure de réaction : Oui	Fissures : Oui, 0-520 mm de la surface**
Composé de : Granite 70 %	Micro-fissures : Oui, 0-280 mm de la surface***
Composé de : Siltstone 20 %	<b>Armature</b>
Composé de : Grès 10 %	1 <sup>er</sup> rang d'armature $\Phi =$ mm, Rec.= mm
<b>Granulat fin</b>	Corrosion :
Calibre : 80 $\mu$ m - 5 mm	1 <sup>er</sup> rang d'armature $\Phi =$ mm, Rec.= mm
Forme : Sub-arrondie	Corrosion :
Type pétrographique : Granitique (magmatique et sédimentaire)	2 <sup>e</sup> rang d'armature $\Phi =$ mm, Rec.= mm
	Corrosion :
	2 <sup>e</sup> rang d'armature $\Phi =$ mm, Rec.= mm
	Corrosion :

Remarques: \*Qualité générale du béton bonne au cœur et moyenne de 0-220 mm de la surface. Fracture à 140 mm causée par des fissures possiblement présentes au préalable associées au gel-dégel qui ont scindées l'échantillon lors du carottage. \*\*Présence de plusieurs fissures parallèles à la surface de la carotte jusqu'à 220 mm (gel-dégel). Les fissures sont présentes dans la pâte de ciment et les gros granulats jusqu'à 520 mm de profondeur. Certains vides sont remplis de gel de silico-alcalin de 0-520 mm et présence de gel silico-alcalin à la surface de la carotte. \*\*\*La carotte reste humide à la surface jusqu'à 280 mm de profondeur par rapport au restant de la carotte, lorsque qu'elle est nettoyée à l'eau, témoignant d'une possible microfissuration.

Photo 17 – Carotte C8 (profondeur 0-300 mm).

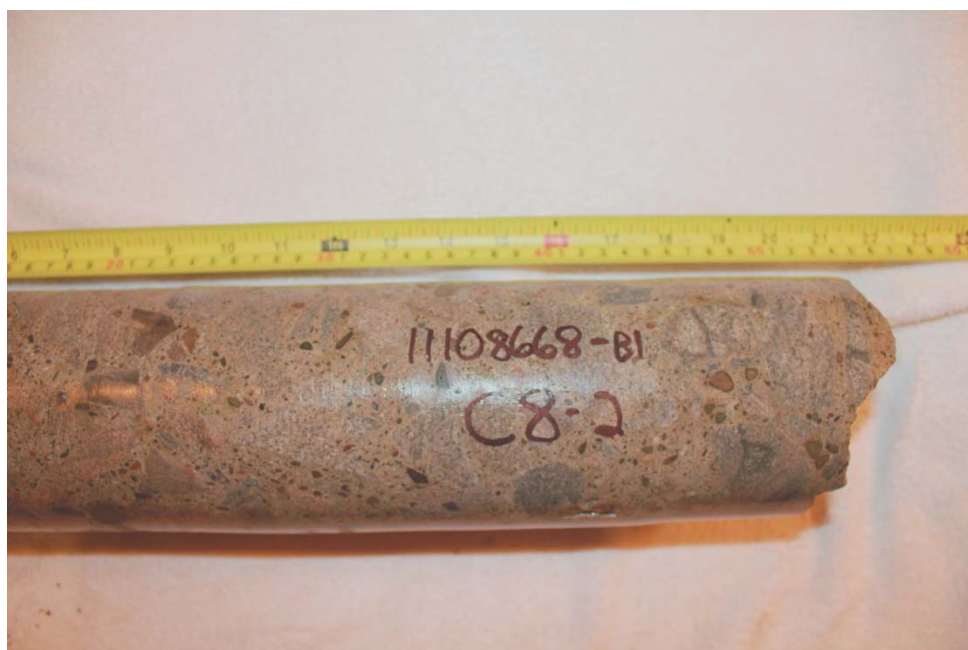
Photo 18 – Carotte C8 (profondeur 300-520 mm).

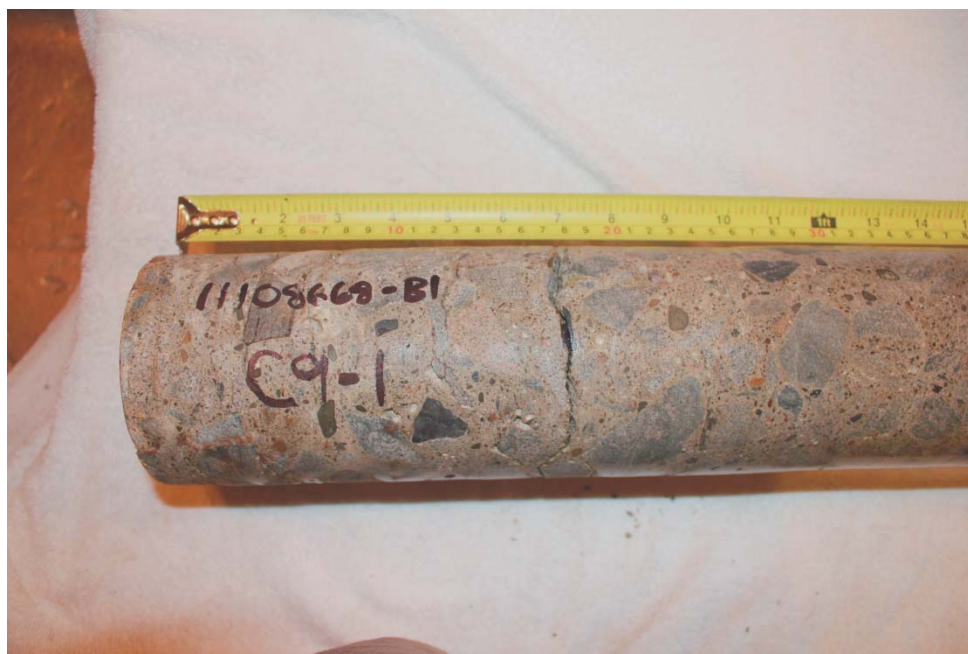
Type pétrographique : Magmatique et sédimentaire		Enrobage de l'acier : Bonne	
Bordure de réaction : Oui		Fissures : Oui, 0-640 mm de la surface**	
Composé de : Granite 70 %		Micro-fissures : Oui, 0-200 mm de la surface***	
Composé de : Siltstone 20 %		<b>Armature</b>	
Composé de : Grès 10 %		1 <sup>er</sup> rang d'armature $\Phi$ = mm, Rec.= mm	
<b>Granulat fin</b>		Corrosion :	
Calibre : 80 $\mu$ m - 5 mm		1 <sup>er</sup> rang d'armature $\Phi$ = mm, Rec.= mm	
Forme : Sub-arrondie		Corrosion :	
Type pétrographique : Granitique (magmatique et sédimentaire)		2 <sup>e</sup> rang d'armature $\Phi$ = 20 mm, Rec.= 520 mm	
		Corrosion : Aucune	
		2 <sup>e</sup> rang d'armature $\Phi$ = mm, Rec.= mm	
		Corrosion :

Remarques : \*Qualité générale du béton bonne au cœur et moyenne de 0-200 mm de la surface. Couleur jaunâtre de 0 à 5 mm de la surface. Fractures à 170 mm et à 480 mm causées par des fissures possiblement présentes au préalable associé au gel-dégel ou à la RAG qui ont scindées l'échantillon lors du carottage. \*\*Présence de plusieurs fissures perpendiculaire à l'orientation de la carotte jusqu'à 200 mm (gel-dégel). Les fissures sont présentes dans la pâte de ciment et les gros granulats jusqu'à 640 mm de profondeur. Certains vides sont remplis de gel silico-alcalin de 0-640 mm et présence de gel silico-alcalin à la surface de la carotte. \*\*\*La carotte reste humide à la surface jusqu'à 200 mm de profondeur par rapport au restant de la carotte, lorsque qu'elle est nettoyée à l'eau, témoignant d'une possible microfissuration. Interception d'une armature lisse.

Photo 19 – Carotte C9 (profondeur 0-300 mm).

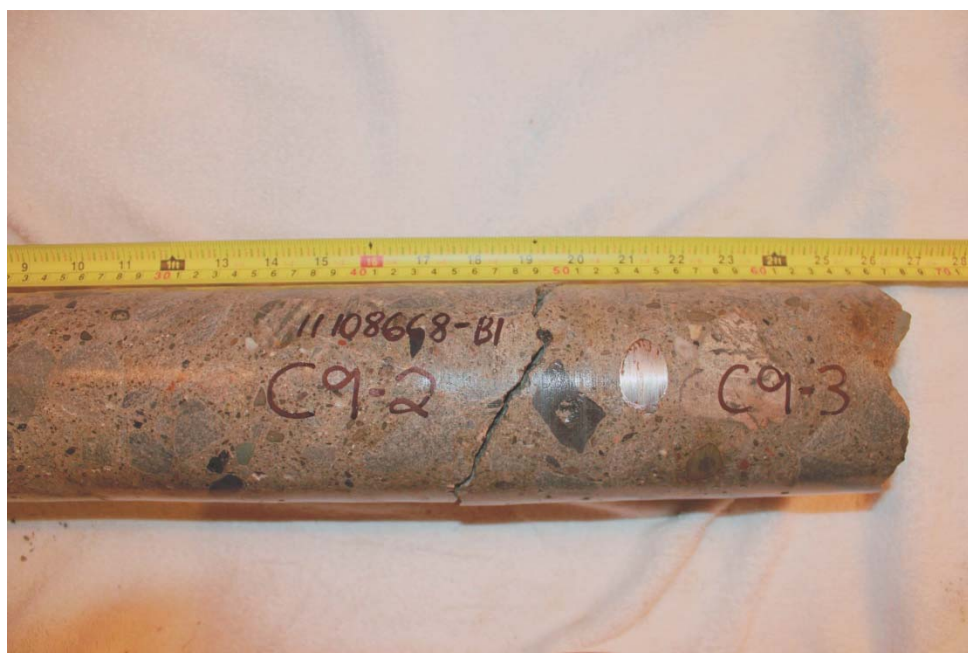
Photo 20 – Carotte C9 (profondeur 300-640 mm).

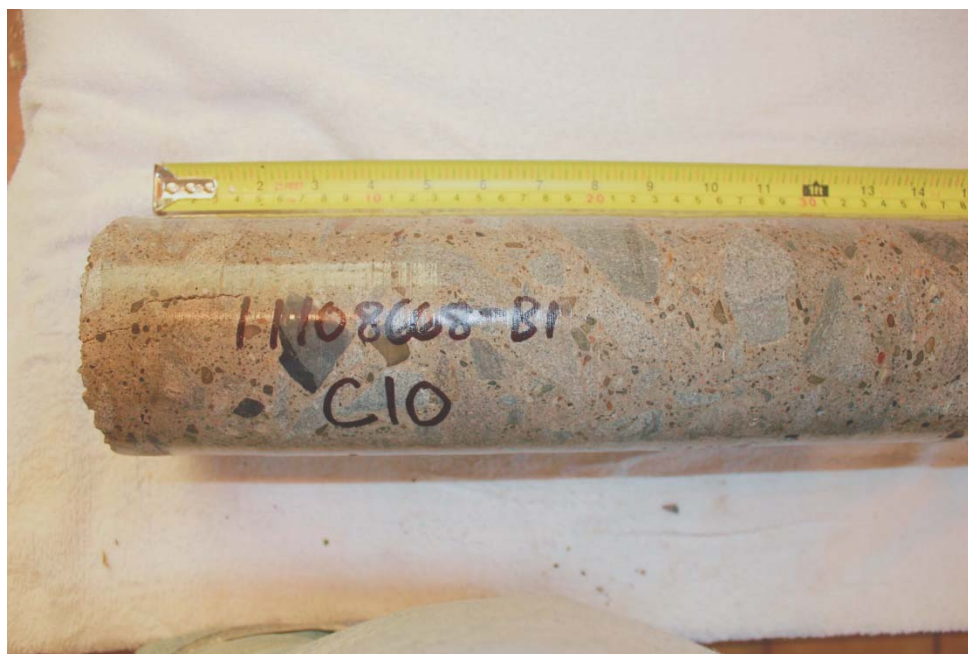
Type pétrographique : Magmatique et sédimentaire		Enrobage de l'acier : N/A	
Bordure de réaction : Oui		Fissures : Deux fissures longitudinales de 0-70 mm de la surface	
Composé de : Granite 70 %		Micro-fissures : Aucune visuellement	
Composé de : Siltstone 20 %		<b>Armature</b>	
Composé de : Grès 10 %		1 <sup>er</sup> rang d'armature $\Phi$ = mm, Rec.= mm	
<b>Granulat fin</b>		Corrosion :	
Calibre : 80 $\mu$ m - 5 mm		1 <sup>er</sup> rang d'armature $\Phi$ = mm, Rec.= mm	
Forme : Sub-arrondie		Corrosion :	
Type pétrographique : Granitique (magmatique et sédimentaire)		2 <sup>e</sup> rang d'armature $\Phi$ = mm, Rec.= mm	
		Corrosion :	
		2 <sup>e</sup> rang d'armature $\Phi$ = mm, Rec.= mm	
		Corrosion :

Photo 21 – Carotte C10 (profondeur 0-300 mm).

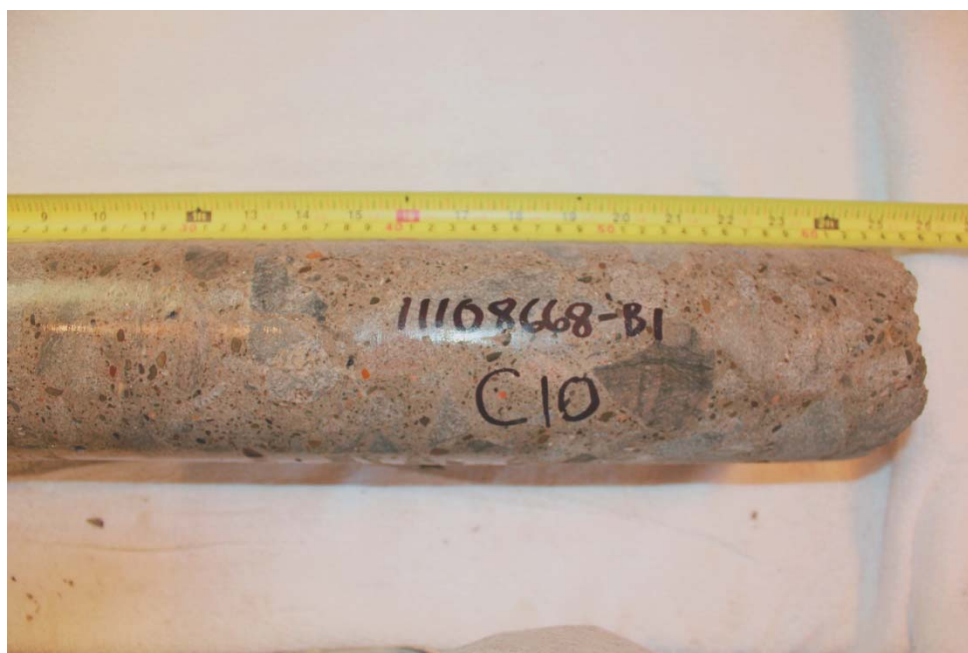
Photo 22 – Carotte C10 (profondeur 300-620 mm).

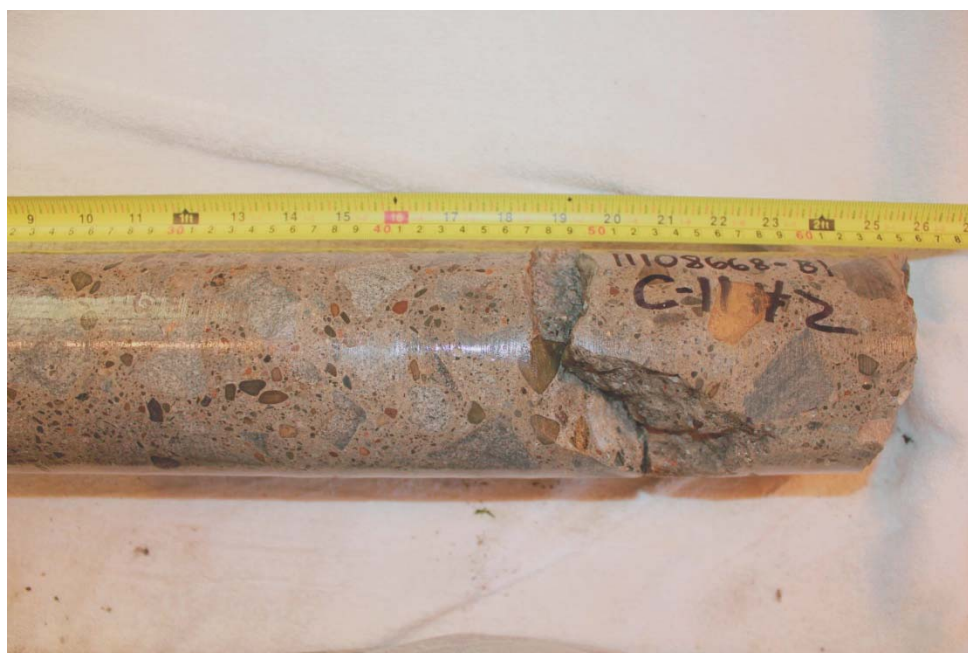
Photo 24 – Carotte C11 (profondeur 300-650 mm).

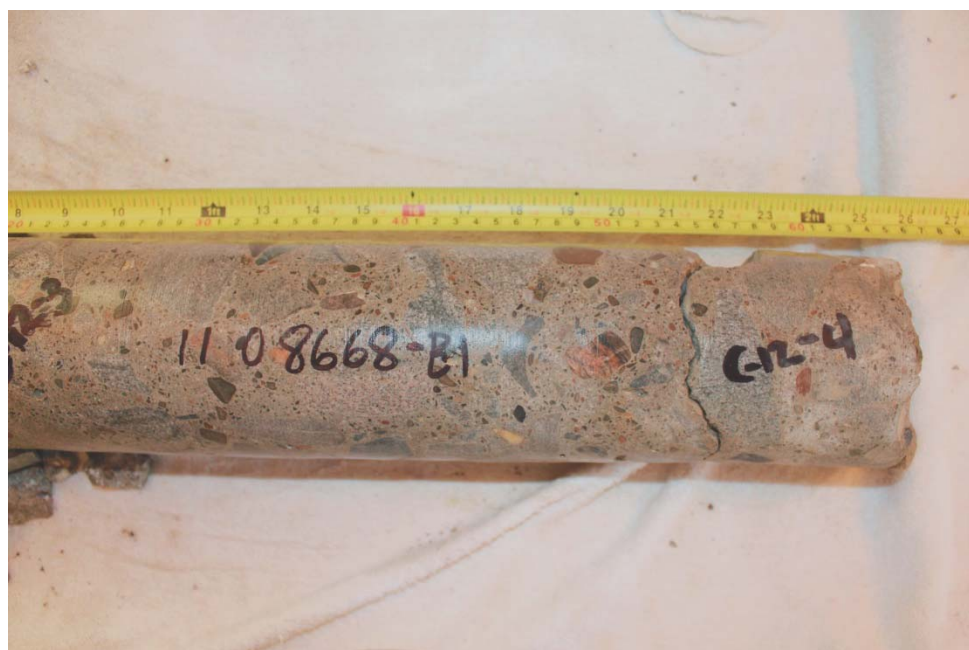
Photo 26 – Carotte C12 (profondeur 300-640 mm).

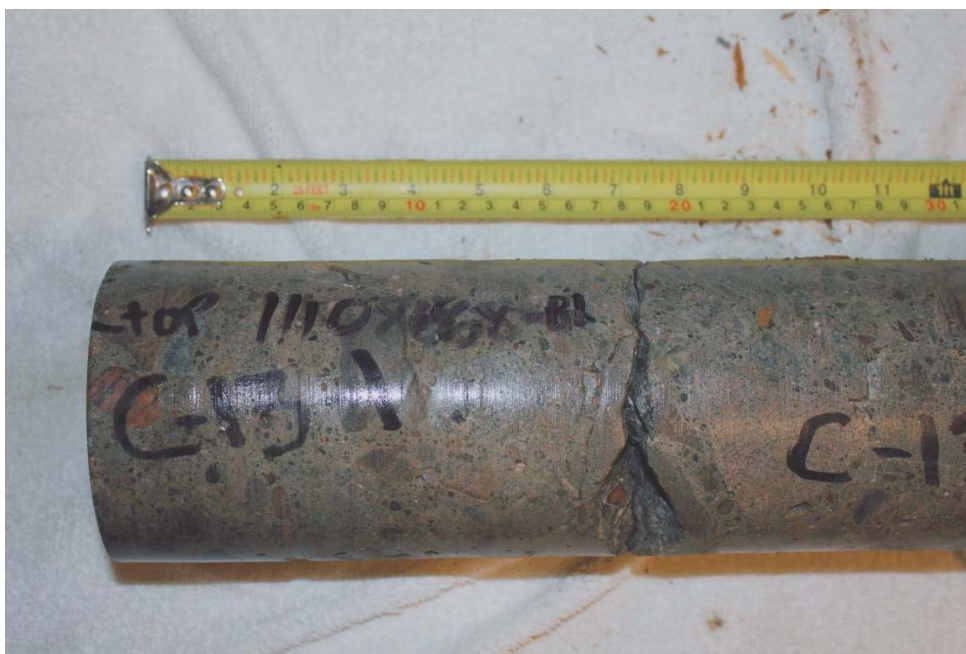
Bordure de réaction : Oui	Fissures : Oui, 110-190 mm de la surface*
Composé de : Granite 70 %	Micro-fissures : Aucune visuellement
Composé de : Siltstone 20 %	<b>Armature</b>
Composé de : Grès 10 %	1 <sup>er</sup> rang d'armature $\Phi =$ mm, Rec.= mm
<b>Granulat fin</b>	Corrosion :
Calibre : 80 $\mu$ m - 5 mm	1 <sup>er</sup> rang d'armature $\Phi =$ mm, Rec.= mm
Forme : Sub-arrondie	Corrosion :
Type pétrographique : Granitique (magmatique et sédimentaire)	2 <sup>e</sup> rang d'armature $\Phi =$ mm, Rec.= mm
	Corrosion :
	2 <sup>e</sup> rang d'armature $\Phi =$ mm, Rec.= mm
	Corrosion :

Remarques : \*Présence de quelques fissures parallèles à la surface associée au gel-dégel de 110 à 190 mm de la carotte. Certains vides sont remplis de gel silico-alcalin de 0-630 mm. Fracture à 180 mm causée par une fissure possiblement présente au préalable qui a scindé l'échantillon lors du carottage. Fracture à 550 mm causé par un morceau de bois intercepté de 520 à 630 mm de la carotte.

Photo 27 – Carotte C13 (profondeur 0-300 mm).

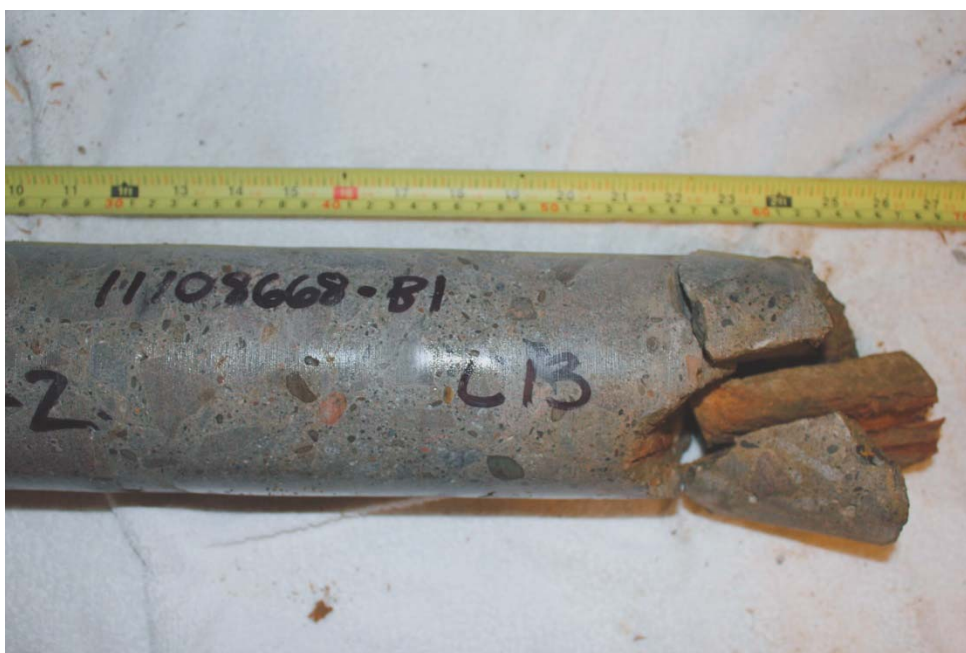
Photo 28 – Carotte C13 (profondeur 300-630 mm).

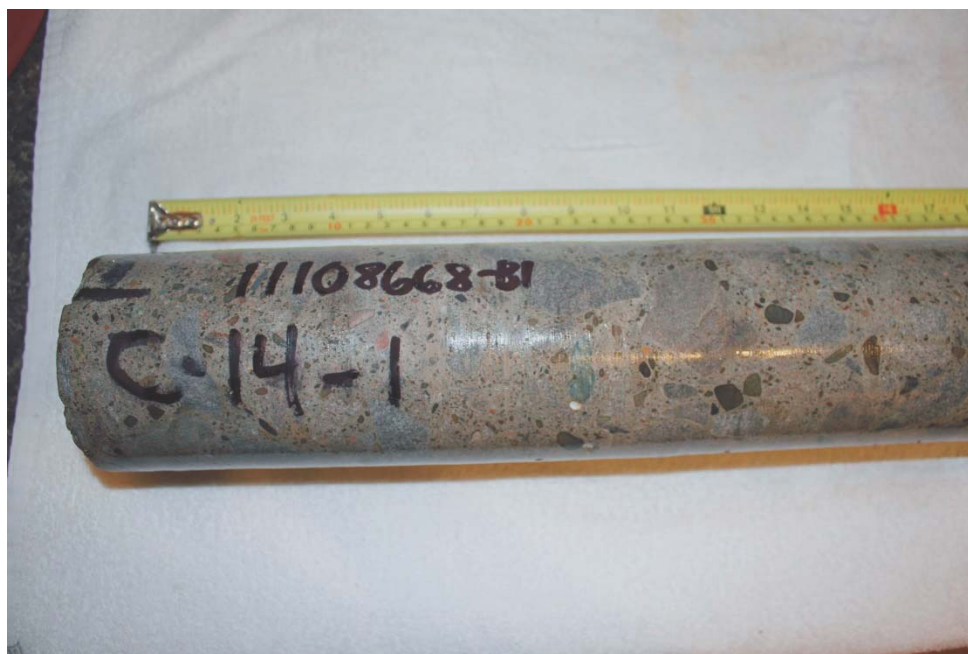
Bordure de réaction : Oui	Fissures : Aucune visuellement
Composé de : Granite 70 %	Micro-fissures : Aucune visuellement
Composé de : Siltstone 20 %	<b>Armature</b>
Composé de : Grès 10 %	1 <sup>er</sup> rang d'armature $\Phi$ = mm, Rec.= mm
<b>Granulat fin</b>	Corrosion :
Calibre : 80 $\mu$ m - 5 mm	1 <sup>er</sup> rang d'armature $\Phi$ = mm, Rec.= mm
Forme : Sub-arrondie	Corrosion :
Type pétrographique : Granitique (magmatique et sédimentaire)	2 <sup>e</sup> rang d'armature $\Phi$ = mm, Rec.= mm
	Corrosion :
	2 <sup>e</sup> rang d'armature $\Phi$ = mm, Rec.= mm
	Corrosion :

Photo 29 – Carotte C14 (profondeur 0-300 mm).

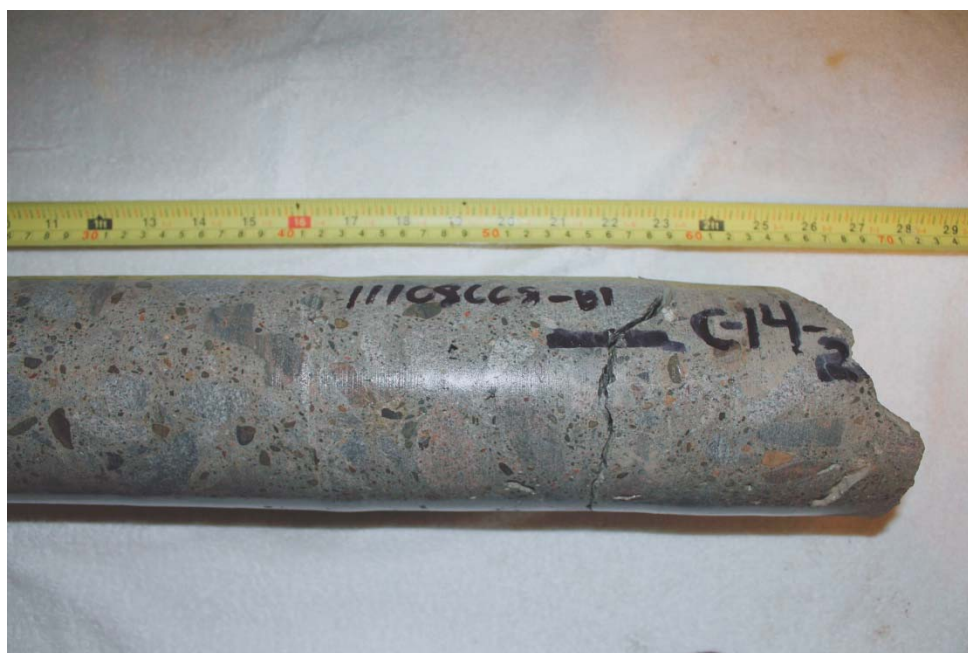
Remarques: Certains vides sont remplis de gel silico-alcalin de 0-650 mm. Fracture à 550 mm possiblement causée par le carottage. Érosion à la surface de la carotte.

Photo 30 – Carotte C14 (profondeur 300-650 mm).

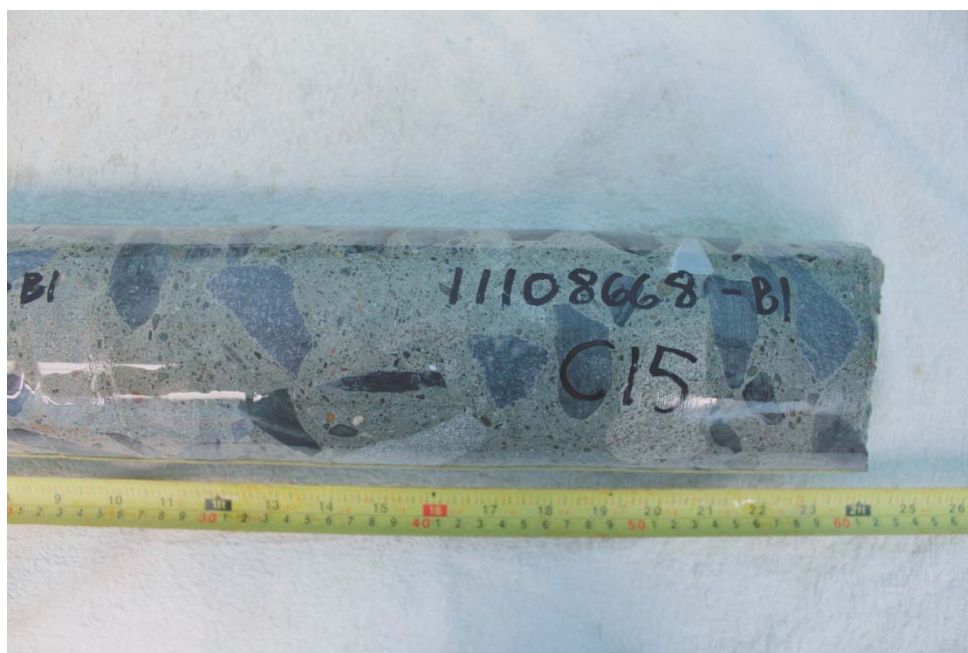
Photo 32 – Carotte C15 (profondeur 300-600 mm).

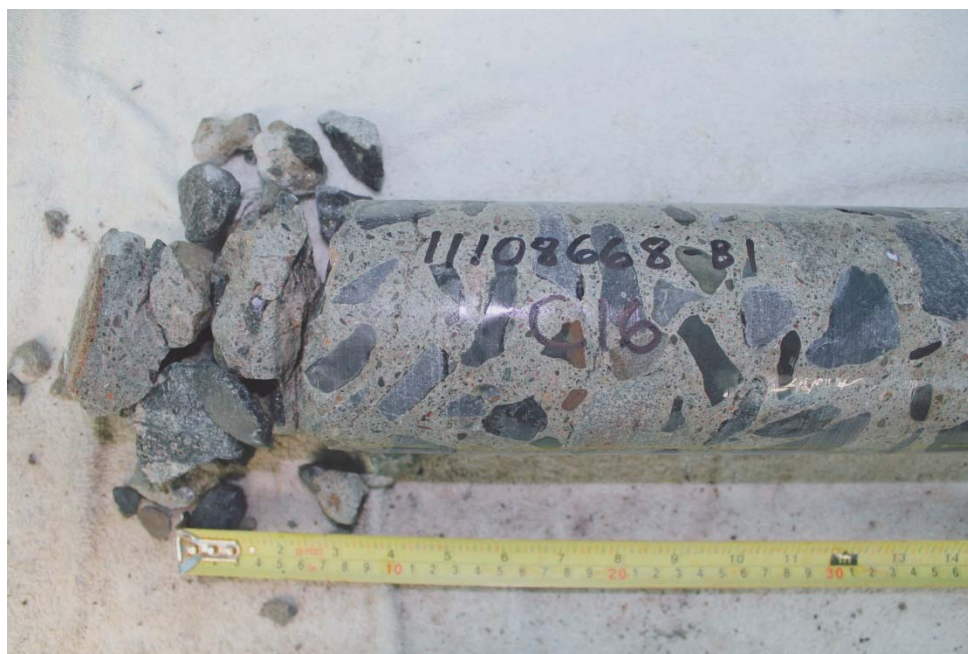
Type pétrographique : Sédimentaire	Enrobage de l'acier : N/A
Bordure de réaction : Oui (plusieurs)	Fissures : Oui, présentes sur toute la carotte**
Composé de : Calcaire 90 %	Micro-fissures : Oui, 0-240 mm de la surface***
Composé de : Siltstone 10 %	<b>Armature</b>
Composé de : %	1 <sup>er</sup> rang d'armature $\Phi =$ mm, Rec.= mm
<b>Granulat fin</b>	Corrosion :
Calibre : 80 $\mu$ m - 5 mm	1 <sup>er</sup> rang d'armature $\Phi =$ mm, Rec.= mm
Forme : Sub-arrondie	Corrosion :
Type pétrographique : Granitique (magmatique et sédimentaire)	2 <sup>e</sup> rang d'armature $\Phi =$ mm, Rec.= mm
	Corrosion :
	2 <sup>e</sup> rang d'armature $\Phi =$ mm, Rec.= mm
	Corrosion :

Remarques: \*Qualité générale du béton bonne à moyenne, où plusieurs fissures parallèles à la surface associée au gel-dégel et un pourcentage de pâte faible ont rendu le béton très friable de 0-80 mm de la surface. Le béton est aussi très friable de 410-550 au cœur de la surface, par la présence de plusieurs fissures possiblement au préalable du carottage. Coloration jaunâtre de 0-5 mm de la surface. \*\*Présence de plusieurs fissures traversant les granulats et la matrice cimentaire pouvant être associé à la réaction alcalis-granulat. Fractures à 80 mm et à 410 mm causées par des fissures possiblement présentes au préalable qui ont scindées l'échantillon lors du carottage (gel-dégel et RAG probablement). Certains granulats ont une bordure de réaction non négligeable et plusieurs vides sont remplis de gel silico-alcalin de 0-550 mm. \*\*\*La carotte reste humide de 0 à 240 mm de la surface par rapport au restant de la carotte, lorsqu'elle est nettoyée à l'eau, témoignant d'une possible microfissuration.

Photo 33 – Carotte C16 (profondeur 0-300 mm).

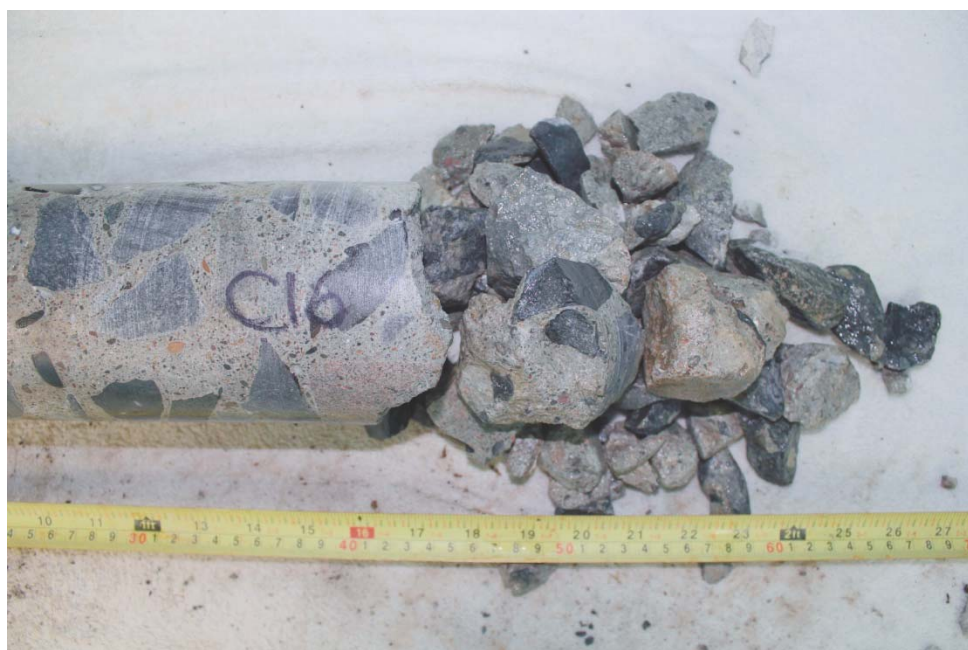
Photo 34 – Carotte C16 (profondeur 300-550 mm).
