## Specification sections

## DRAWINGS LIST

04 DEMOLITION OF CONCRETE DECK OVER PIERS

## **Appendix 04 – Photos of the concrete deck**

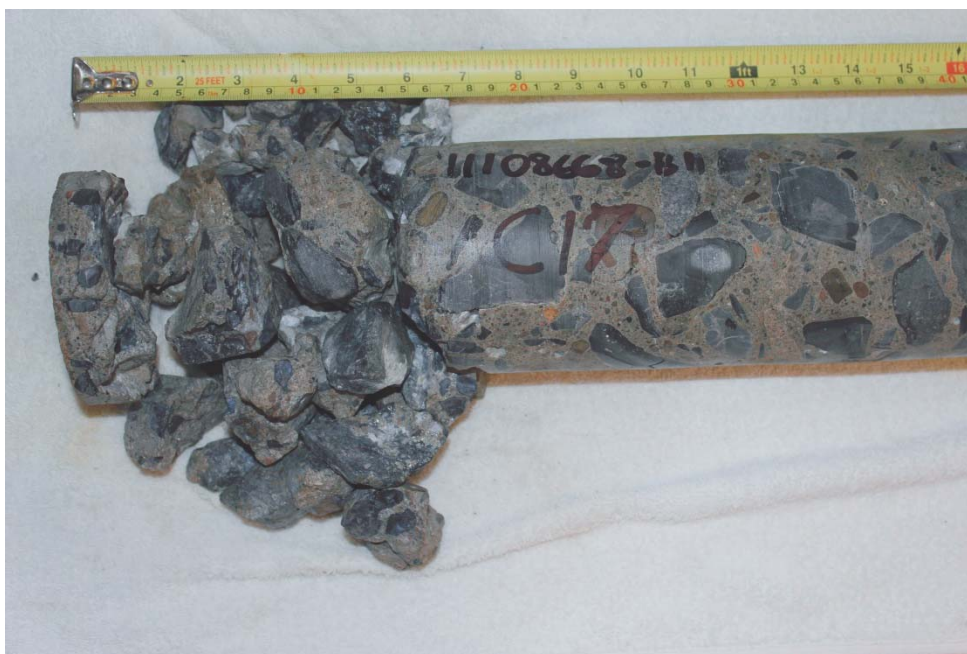
Bordure de réaction : Oui (plusieurs)	Fissures : Oui, 0-610 mm de la surface***
Composé de : Calcaire 90 %	Micro-fissures : Oui, 0-320 mm de la surface****
Composé de : Siltstone 10 %	<b>Armature</b>
Composé de : %	1 <sup>er</sup> rang d'armature $\Phi =$ mm, Rec.= mm
<b>Granulat fin</b>	Corrosion :
Calibre : 80 $\mu$ m - 5 mm	1 <sup>er</sup> rang d'armature $\Phi =$ mm, Rec.= mm
Forme : Sub-arrondie	Corrosion :
Type pétrographique : Granitique (magmatique et sédimentaire)	2 <sup>e</sup> rang d'armature $\Phi =$ 20 mm, Rec.= 570 mm
	Corrosion : Aucune
	2 <sup>e</sup> rang d'armature $\Phi =$ mm, Rec.= mm
	Corrosion :

Remarques : \*Qualité générale du béton bonne au cœur et faible de 0-240 mm de la surface, où plusieurs fissures parallèles à la surface associée au gel-dégel ont rendu le béton très friable de 20-170 mm en profondeur. Coloration jaunâtre de 0-5 mm de la carotte. \*\*Présence de laitance ou de gel de silice au pourtour de l'acier d'armature lisse intercepté. \*\*\*Présence de plusieurs fissures parallèles à la surface de 0-20 mm et de 170-190 mm. Les fissures sont présentes dans la pâte de ciment et les gros granulats jusqu'à 610 mm de profondeur. Certains vides sont remplis de gel de silico-alcalin de 0-610 mm et présence de gel silico-alcalin à la surface de la carotte. \*\*\*\*La carotte reste humide à la surface jusqu'à 210 mm de profondeur par rapport au restant de la carotte, lorsqu'elle est nettoyée à l'eau, témoignant d'une possible microfissuration. \*\*\*\*\*Granulat grossier de calibre 5-40 mm avec certains granulats à environ 60 mm de diamètre nominal.

Photo 35 – Carotte C17 (profondeur 0-300 mm).

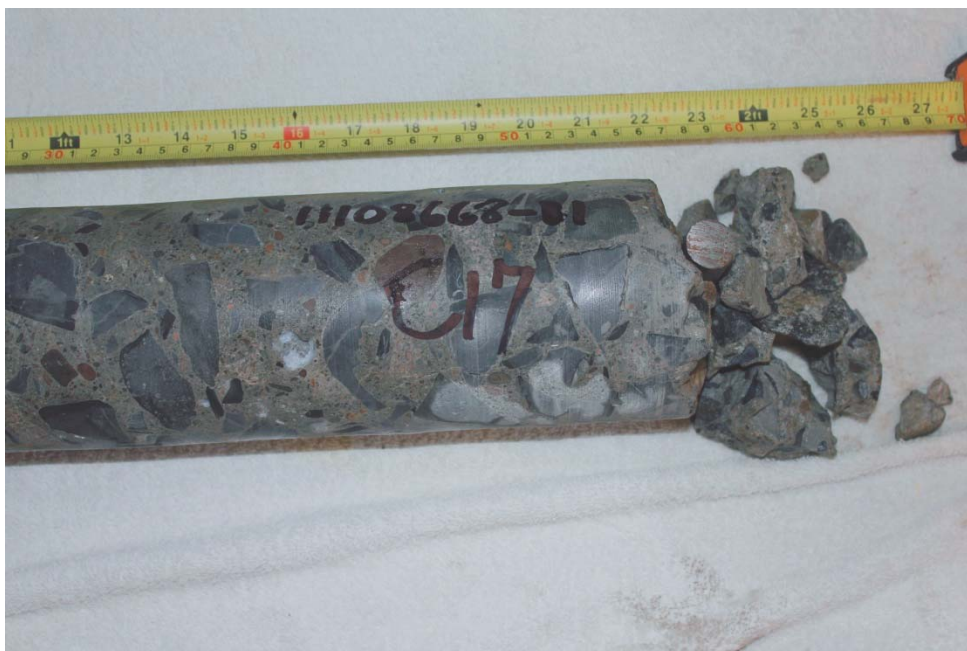
Photo 36 – Carotte C17 (profondeur 300-610 mm).

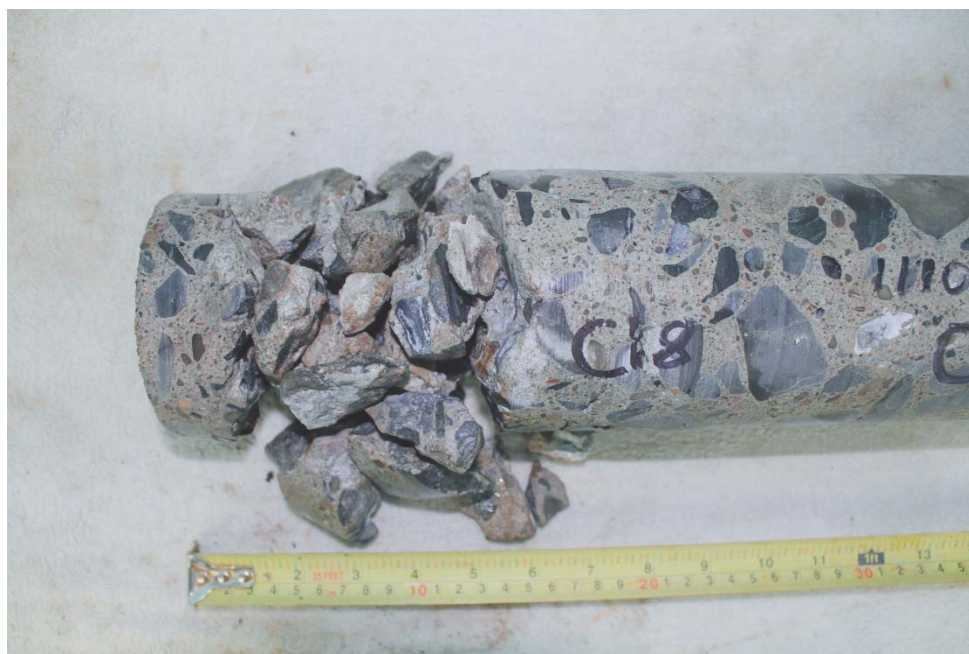
Type pétrographique : Sédimentaire		Enrobage de l'acier : N/A	
Bordure de réaction : Oui (plusieurs)		Fissures : Oui, 0-180 mm et 400-500**	
Composé de : Calcaire 90 %		Micro-fissures : Oui, 0-260 mm de la surface***	
Composé de : Siltstone 10 %		<b>Armature</b>	
Composé de : %		1 <sup>er</sup> rang d'armature $\Phi =$ mm, Rec.= mm	
<b>Granulat fin</b>		Corrosion :	
Calibre : 80 $\mu$ m - 5 mm		1 <sup>er</sup> rang d'armature $\Phi =$ mm, Rec.= mm	
Forme : Sub-arrondie		Corrosion :	
Type pétrographique : Granitique (magmatique et sédimentaire)		2 <sup>e</sup> rang d'armature $\Phi =$ mm, Rec.= mm	
		Corrosion :	
		2 <sup>e</sup> rang d'armature $\Phi =$ mm, Rec.= mm	
		Corrosion :

Remarques : \*Qualité générale du béton bonne à moyenne, où plusieurs fissures parallèles à la surface associée au gel-dégel et un pourcentage de pâte faible ont rendu le béton très friable de 30-130 mm de la surface. Le béton est aussi très friable de 400-500, par la présence de plusieurs fissures possiblement au préalable du carottage. Interception d'une surface plane possiblement d'acier à 500 mm de profondeur. \*\*Présence de plusieurs fissures traversant les granulats et la matrice cimentaire pouvant être associées à la réaction alcalis-granulat. Fractures à 30 mm, à 130 mm et 400 mm causées par des fissures possiblement présentes au préalable qui ont scindées l'échantillon lors du carottage. Plusieurs fissures dans les gros granulats et plusieurs vides sont remplis de gel silico-alcalin de 0-500 mm. \*\*\*La carotte reste humide de 0 à 260 mm de la surface par rapport au restant de la carotte, lorsqu'elle est nettoyée à l'eau, témoignant d'une possible microfissuration. Érosion à la surface de la carotte.

Photo 37 – Carotte C18 (profondeur 0-300 mm).

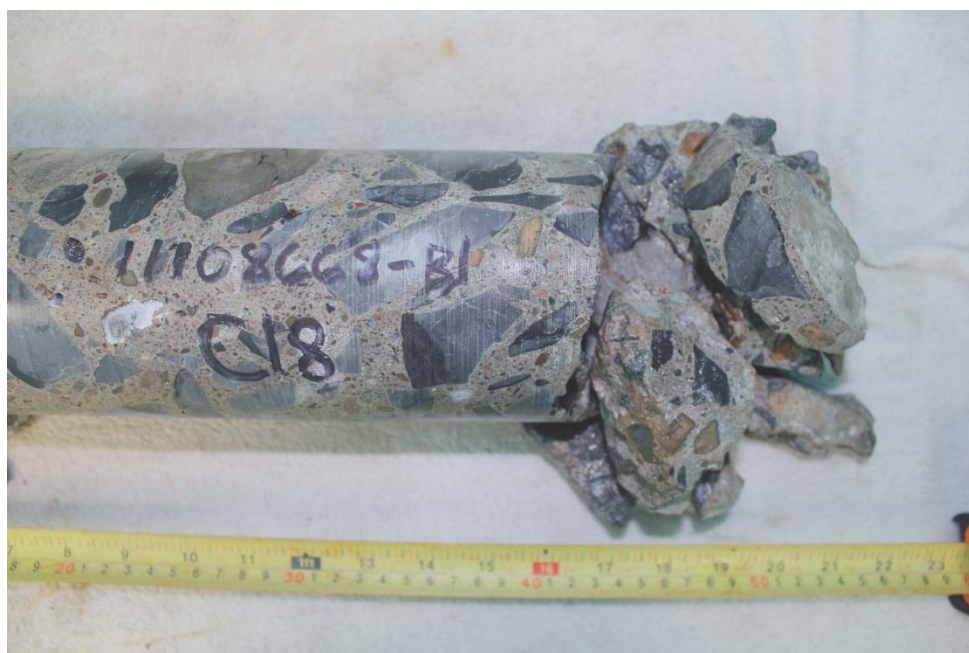
Photo 38 – Carotte C18 (profondeur 300-500 mm).

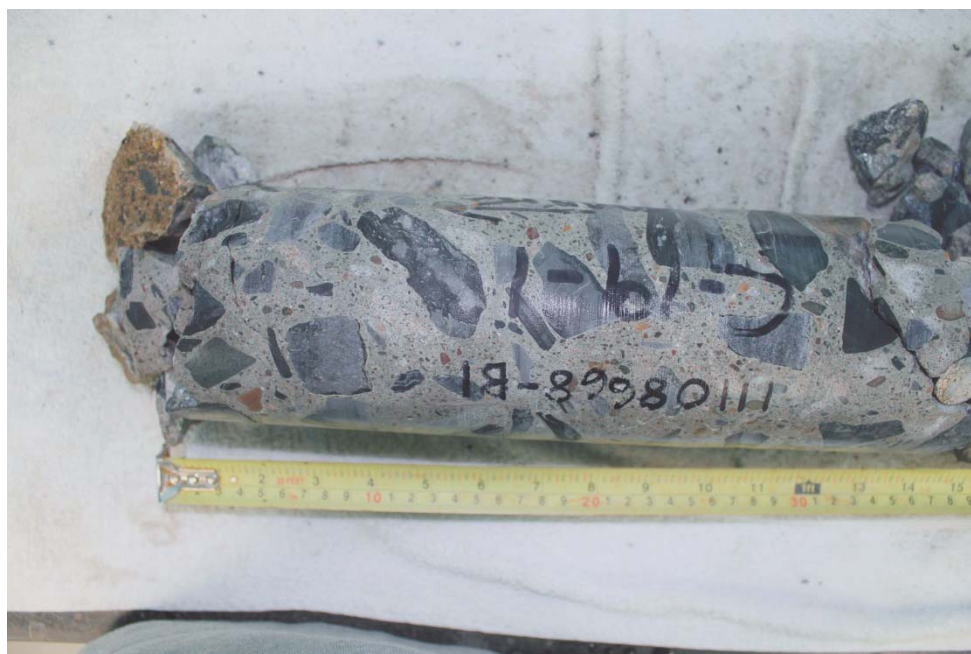
Type pétrographique : Sédimentaire	Enrobage de l'acier : Mauvais**
Bordure de réaction : Oui (plusieurs)	Fissures : Oui, présentes sur toute la carotte***
Composé de : Calcaire 90 %	Micro-fissures : Oui, 0-180 mm de la surface****
Composé de : Siltstone 10 %	<b>Armature</b>
Composé de : %	1 <sup>er</sup> rang d'armature $\Phi$ = mm, Rec.= mm
<b>Granulat fin</b>	Corrosion :
Calibre : 80 $\mu$ m - 5 mm	1 <sup>er</sup> rang d'armature $\Phi$ = mm, Rec.= mm
Forme : Sub-arrondie	Corrosion :
Type pétrographique : Granitique (magmatique et sédimentaire)	2 <sup>e</sup> rang d'armature $\Phi$ = 20 mm, Rec.= 320 mm
	Corrosion : Aucune
	2 <sup>e</sup> rang d'armature $\Phi$ = mm, Rec.= mm
	Corrosion :

Remarques: \*Qualité générale du béton moyenne à faible, où plusieurs fissures parallèles à la surface associée au gel-dégel ont rendu le béton très friable de 0-40 mm de la surface. Le béton est aussi très friable de 280-410 au pourtour de l'armature, par la présence de plusieurs fissures possiblement présentes au préalable du carottage. Coloration jaunâtre de 0-5 mm de la surface. \*\*Présence de laitance et de gel silico-alcalin au pourtour de l'armature lisse interceptée. \*\*\*Présence de plusieurs fissures traversant les granulats et la matrice cimentaire pouvant être associée à la réaction alcalis-granulat. Fractures à 40 mm, à 370 mm, à 480 mm et à 560 mm causées par des fissures possiblement présentes au préalable qui ont scindées l'échantillon lors du carottage. Certains granulats ont une bordure de réaction non négligeable et plusieurs vides sont remplis de gel silico-alcalin de 0-630 mm. \*\*\*\*La carotte reste humide de 0 à 180 mm de la surface par rapport au restant de la carotte, lorsqu'elle est nettoyée à l'eau, témoignant d'une possible microfissuration.

Photo 39 – Carotte C19 (profondeur 0-300 mm).

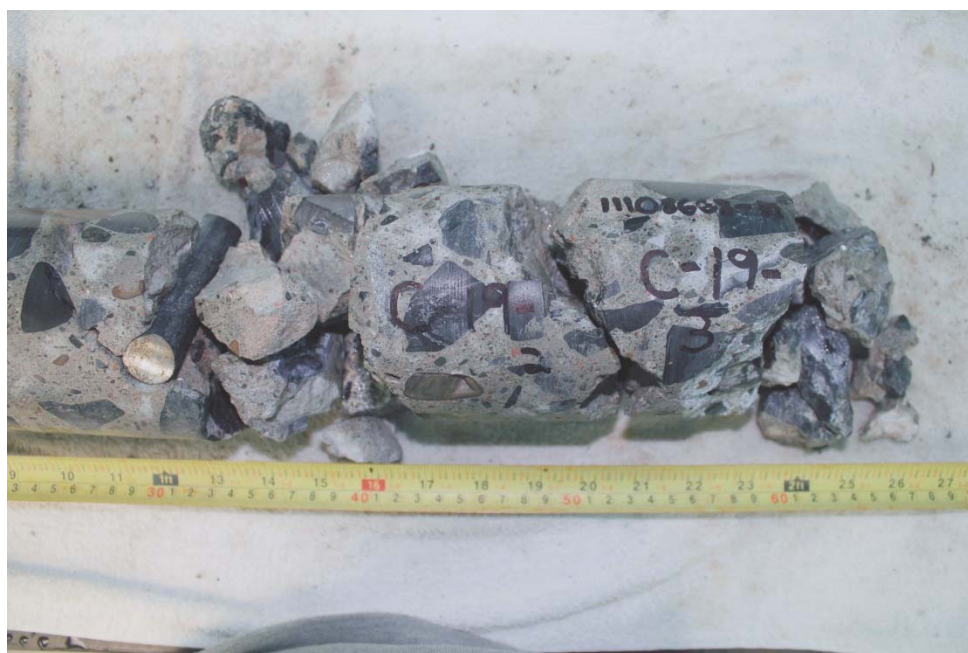
Photo 40 – Carotte C19 (profondeur 300-630 mm).

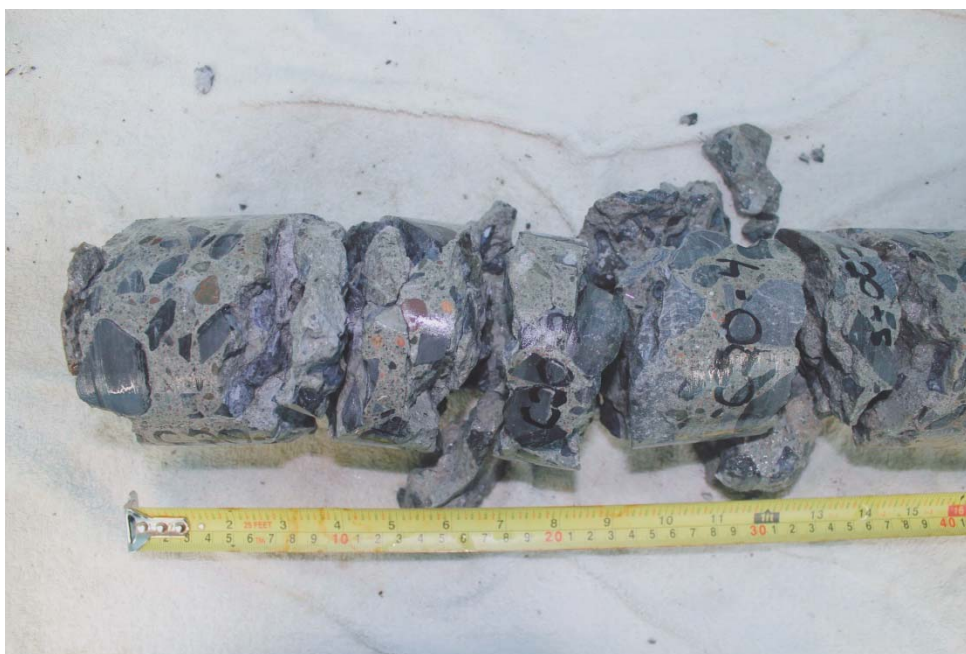
Bordure de réaction : Oui (plusieurs)	Fissures : Oui, 0-520 mm de la surface**
Composé de : Calcaire 90 %	Micro-fissures : Oui, 0-470 mm de la surface***
Composé de : Siltstone 10 %	<b>Armature</b>
Composé de : %	1 <sup>er</sup> rang d'armature $\Phi =$ mm, Rec.= mm
<b>Granulat fin</b>	Corrosion :
Calibre : 80 $\mu$ m - 5 mm	1 <sup>er</sup> rang d'armature $\Phi =$ mm, Rec.= mm
Forme : Sub-arrondie	Corrosion :
Type pétrographique : Granitique (magmatique et sédimentaire)	2 <sup>e</sup> rang d'armature $\Phi =$ mm, Rec.= mm
	Corrosion :
	2 <sup>e</sup> rang d'armature $\Phi =$ mm, Rec.= mm
	Corrosion :

Remarques: \*Qualité générale du béton bonne au cœur et faible de 0-390 mm de la surface, où plusieurs fissures parallèles à la surface associée au gel-dégel ont rendu le béton très friable de 80-340 mm en profondeur. \*\*Présence de quelques fissures polygonales traversant les granulats et la matrice cimentaire pouvant être associée à la réaction alcalis-granulat. Fractures à 90 mm, à 150 mm, à 210 mm, 280 mm et à 320 mm causées par des fissures possiblement présentes au préalable qui ont scindé l'échantillon lors du carottage. Certains granulats ont une bordure de réaction non négligeable et plusieurs vides sont remplis de gel silico-alcalin de 0-650 mm. \*\*\*La carotte reste humide de 0 à 470 mm de la surface par rapport au restant de la carotte, lorsqu'elle est nettoyée à l'eau, témoignant d'une possible microfissuration.

Photo 41 – Carotte C20 (profondeur 0-300 mm).

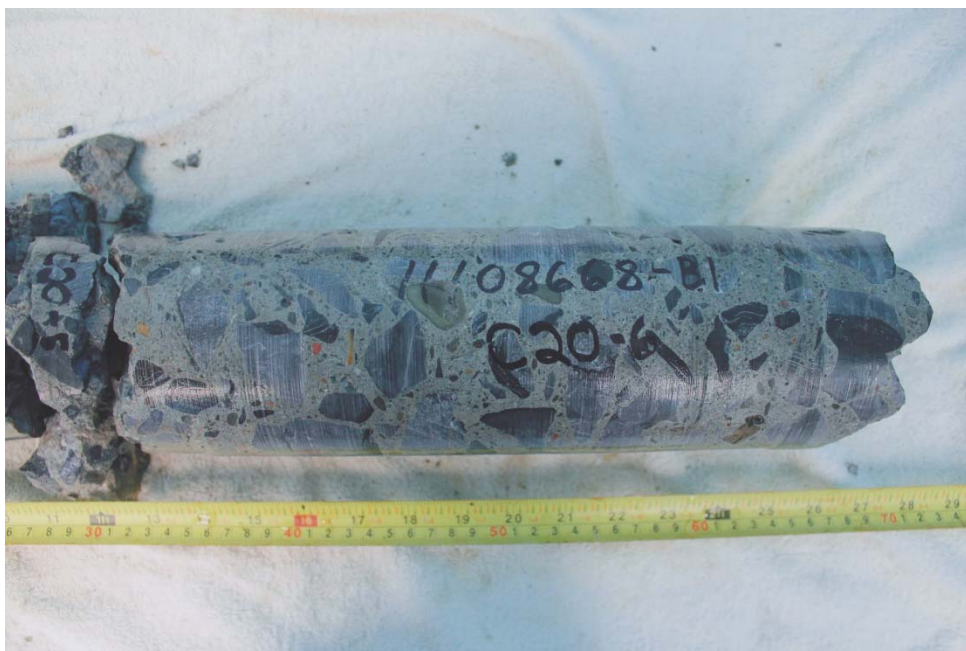
Photo 42 – Carotte C20 (profondeur 300-650 mm).

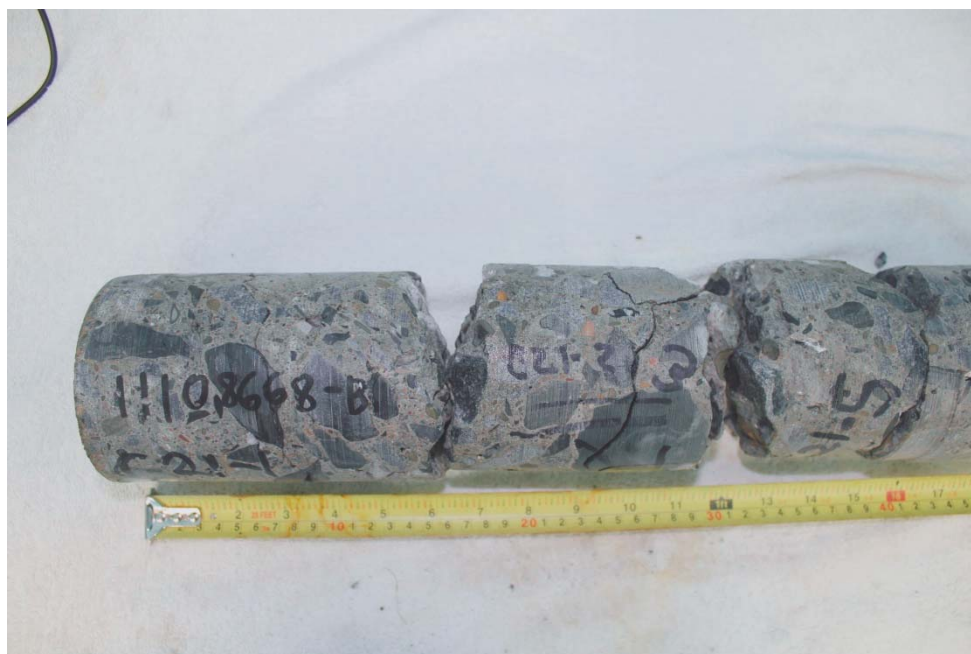
Type pétrographique : Sédimentaire	Enrobage de l'acier : N/A
Bordure de réaction : Oui	Fissures : Oui, 0-430 mm de la surface**
Composé de : Calcaire 90 %	Micro-fissures : Oui, 40-340 mm de la surface***
Composé de : Siltstone 10 %	<b>Armature</b>
Composé de : %	1 <sup>er</sup> rang d'armature $\Phi$ = mm, Rec. = mm
<b>Granulat fin</b>	Corrosion :
Calibre : 80 $\mu$ m - 5 mm	1 <sup>er</sup> rang d'armature $\Phi$ = mm, Rec. = mm
Forme : Sub-arrondie	Corrosion :
Type pétrographique : Granitique (magmatique et sédimentaire)	2 <sup>e</sup> rang d'armature $\Phi$ = mm, Rec. = mm
	Corrosion :
	2 <sup>e</sup> rang d'armature $\Phi$ = mm, Rec. = mm
	Corrosion :

Remarques: \*Qualité générale du béton bonne au cœur et faible de 0-390 mm de la surface, où plusieurs fissures parallèles à la surface associées au gel-dégel ont rendu le béton très friable de 140-170 mm, 240-310 mm et 350-390 mm en profondeur. \*\*Présence de quelques fissures polygonales pouvant être associée à la réaction alcalis-granulat. Fractures à 155 mm, à 290 mm, à 370 mm et à 590 mm causées par des fissures possiblement présentes au préalable qui ont scindé l'échantillon lors du carottage. Certains granulats ont une bordure de réaction non négligeable et plusieurs vides sont remplis de gel silico-alcalin de 0-680 mm. \*\*\*La carotte reste humide de 40 à 340 mm de la surface par rapport au restant de la carotte, lorsqu'elle est nettoyée à l'eau, témoignant d'une possible microfissuration. \*\*\*\*Granulat grossier de calibre 5-40 mm avec certains granulats à environ 60 mm de diamètre nominal.

Photo 43 – Carotte C21 (profondeur 0-300 mm).

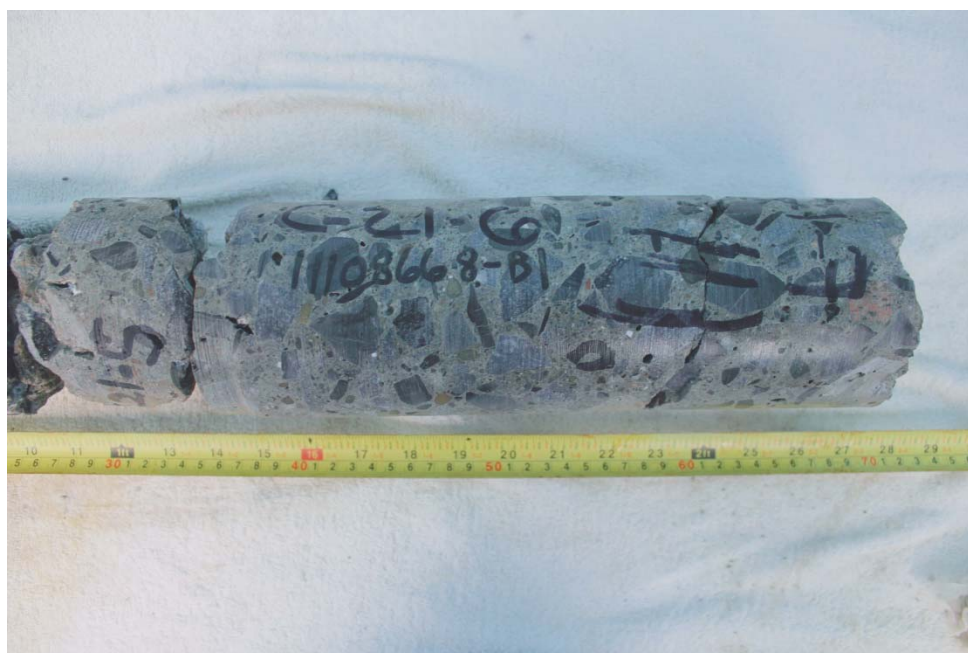
Photo 44 – Carotte C21 (profondeur 300-680).

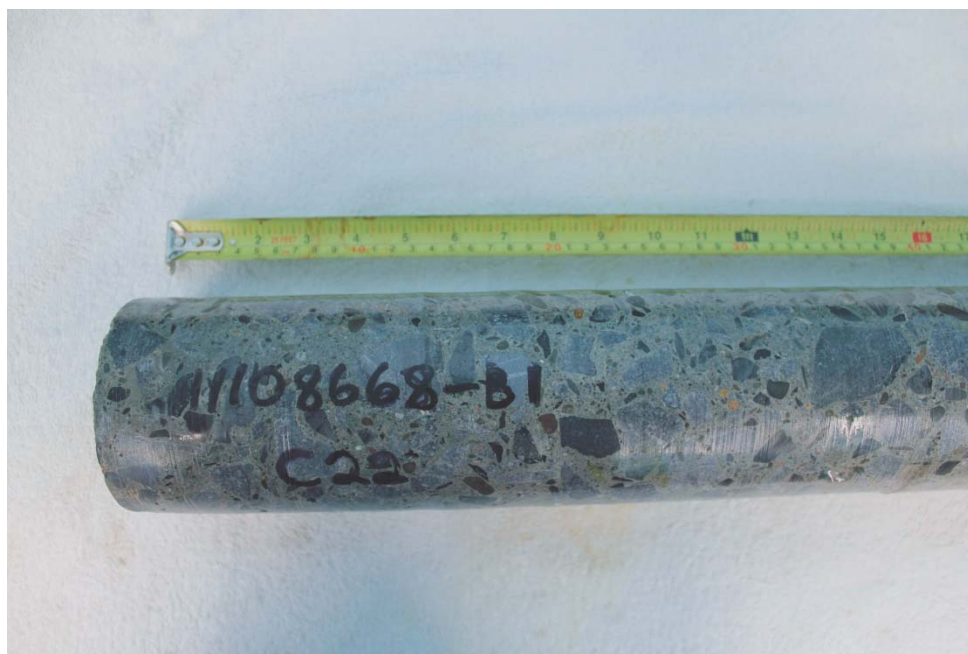
Bordure de réaction : Oui (plusieurs)	Fissures : Oui, 40-180 mm de la surface*
Composé de : Calcaire 90 %	Micro-fissures : Aucune visuellement
Composé de : Siltstone 10 %	<b>Armature</b>
Composé de : %	1 <sup>er</sup> rang d'armature $\Phi$ = mm, Rec.= mm
<b>Granulat fin</b>	Corrosion :
Calibre : 80 $\mu$ m - 5 mm	1 <sup>er</sup> rang d'armature $\Phi$ = mm, Rec.= mm
Forme : Sub-arrondie	Corrosion :
Type pétrographique : Granitique (magmatique et sédimentaire)	2 <sup>e</sup> rang d'armature $\Phi$ = mm, Rec.= mm
	Corrosion :
	2 <sup>e</sup> rang d'armature $\Phi$ = mm, Rec.= mm
	Corrosion :

Remarques: \*Quelques fissures liées à la réaction alcalis-granulat traversent dans les gros granulats et la matrice cimentaire. Certains vides sont remplis de gel de silico-alcalin de 0-610 mm. Érosion à la surface de la carotte.

Photo 45 – Carotte C22 (profondeur 0-300 mm).

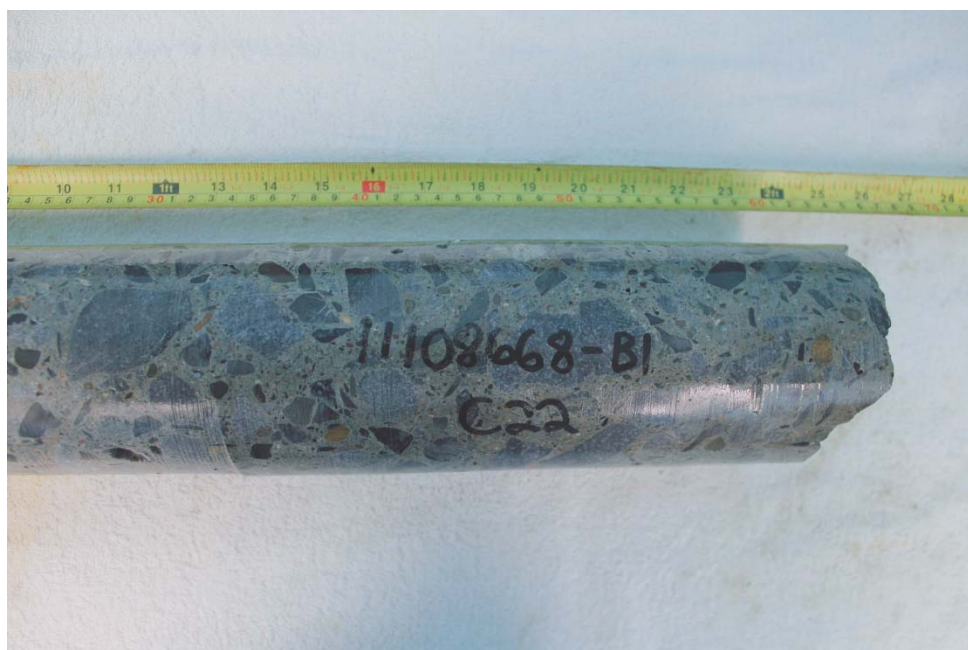
Photo 46 – Carotte C22 (profondeur 300-610 mm).

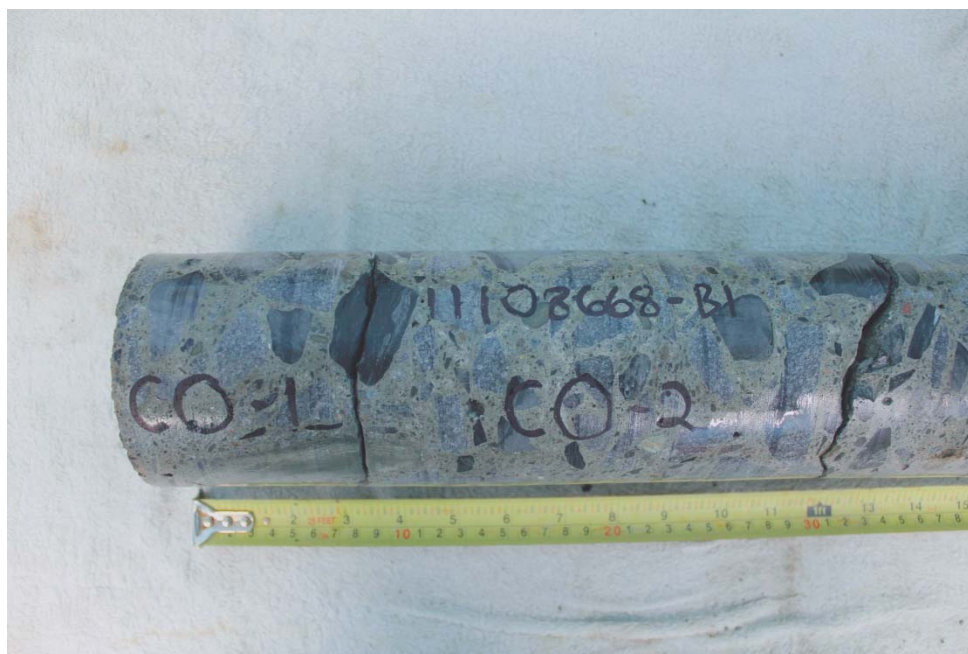
Bordure de réaction : Oui	Fissures : Oui, 0-300 mm de la surface*
Composé de : Calcaire 90 %	Micro-fissures : Aucune visuellement
Composé de : Siltstone 10 %	<b>Armature</b>
Composé de : %	1 <sup>er</sup> rang d'armature $\Phi$ = mm, Rec.= mm
<b>Granulat fin</b>	Corrosion :
Calibre : 80 $\mu$ m - 5 mm	1 <sup>er</sup> rang d'armature $\Phi$ = mm, Rec.= mm
Forme : Sub-arrondie	Corrosion :
Type pétrographique : Granitique (magmatique et sédimentaire)	2 <sup>e</sup> rang d'armature $\Phi$ = mm, Rec.= mm
	Corrosion :
	2 <sup>e</sup> rang d'armature $\Phi$ = mm, Rec.= mm
	Corrosion :

Remarques : \*\*Présence de plusieurs fissures traversant les granulats et la matrice cimentaire pouvant être associées à la réaction alcalis-granulat. Fractures à 90 mm et 290 mm causées par des fissures possiblement présentes au préalable qui ont scindées l'échantillon lors du carottage. Plusieurs vides sont remplis de gel silico-alcalin de 0-610 mm. \*Quelques fissures sont présentes sur la carotte de 0- 300 mm de la surface, mais elles ne sont pas ouvertes. Érosion à la surface de la carotte.

Photo 47 – Carotte CO (profondeur 0-300 mm).

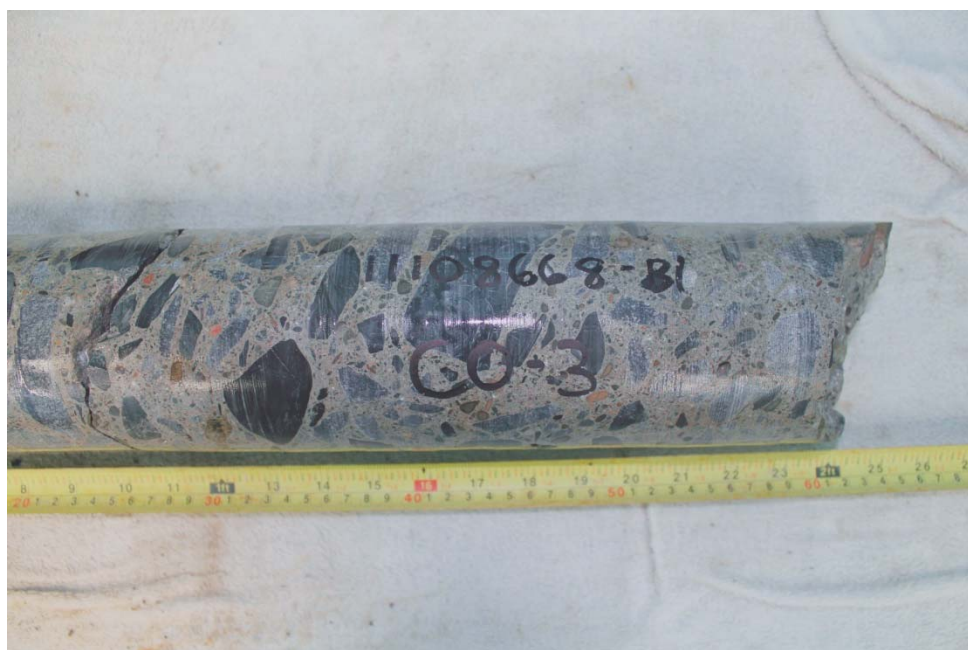
Photo 48 – Carotte CO (profondeur 300-610 mm).
