**Aéroport de Mont-Joli (Québec)  
Terrain contaminé (dossier MDDEFP : 7610-01-01-0253704)**

**Plan de réhabilitation**

**Réponses aux courriels du MDDEFP du 30 avril 2013  
et du 30 mai 2013, de même qu'à la demande de renseignements  
supplémentaires du 3 septembre 2013**

**Révision 01**

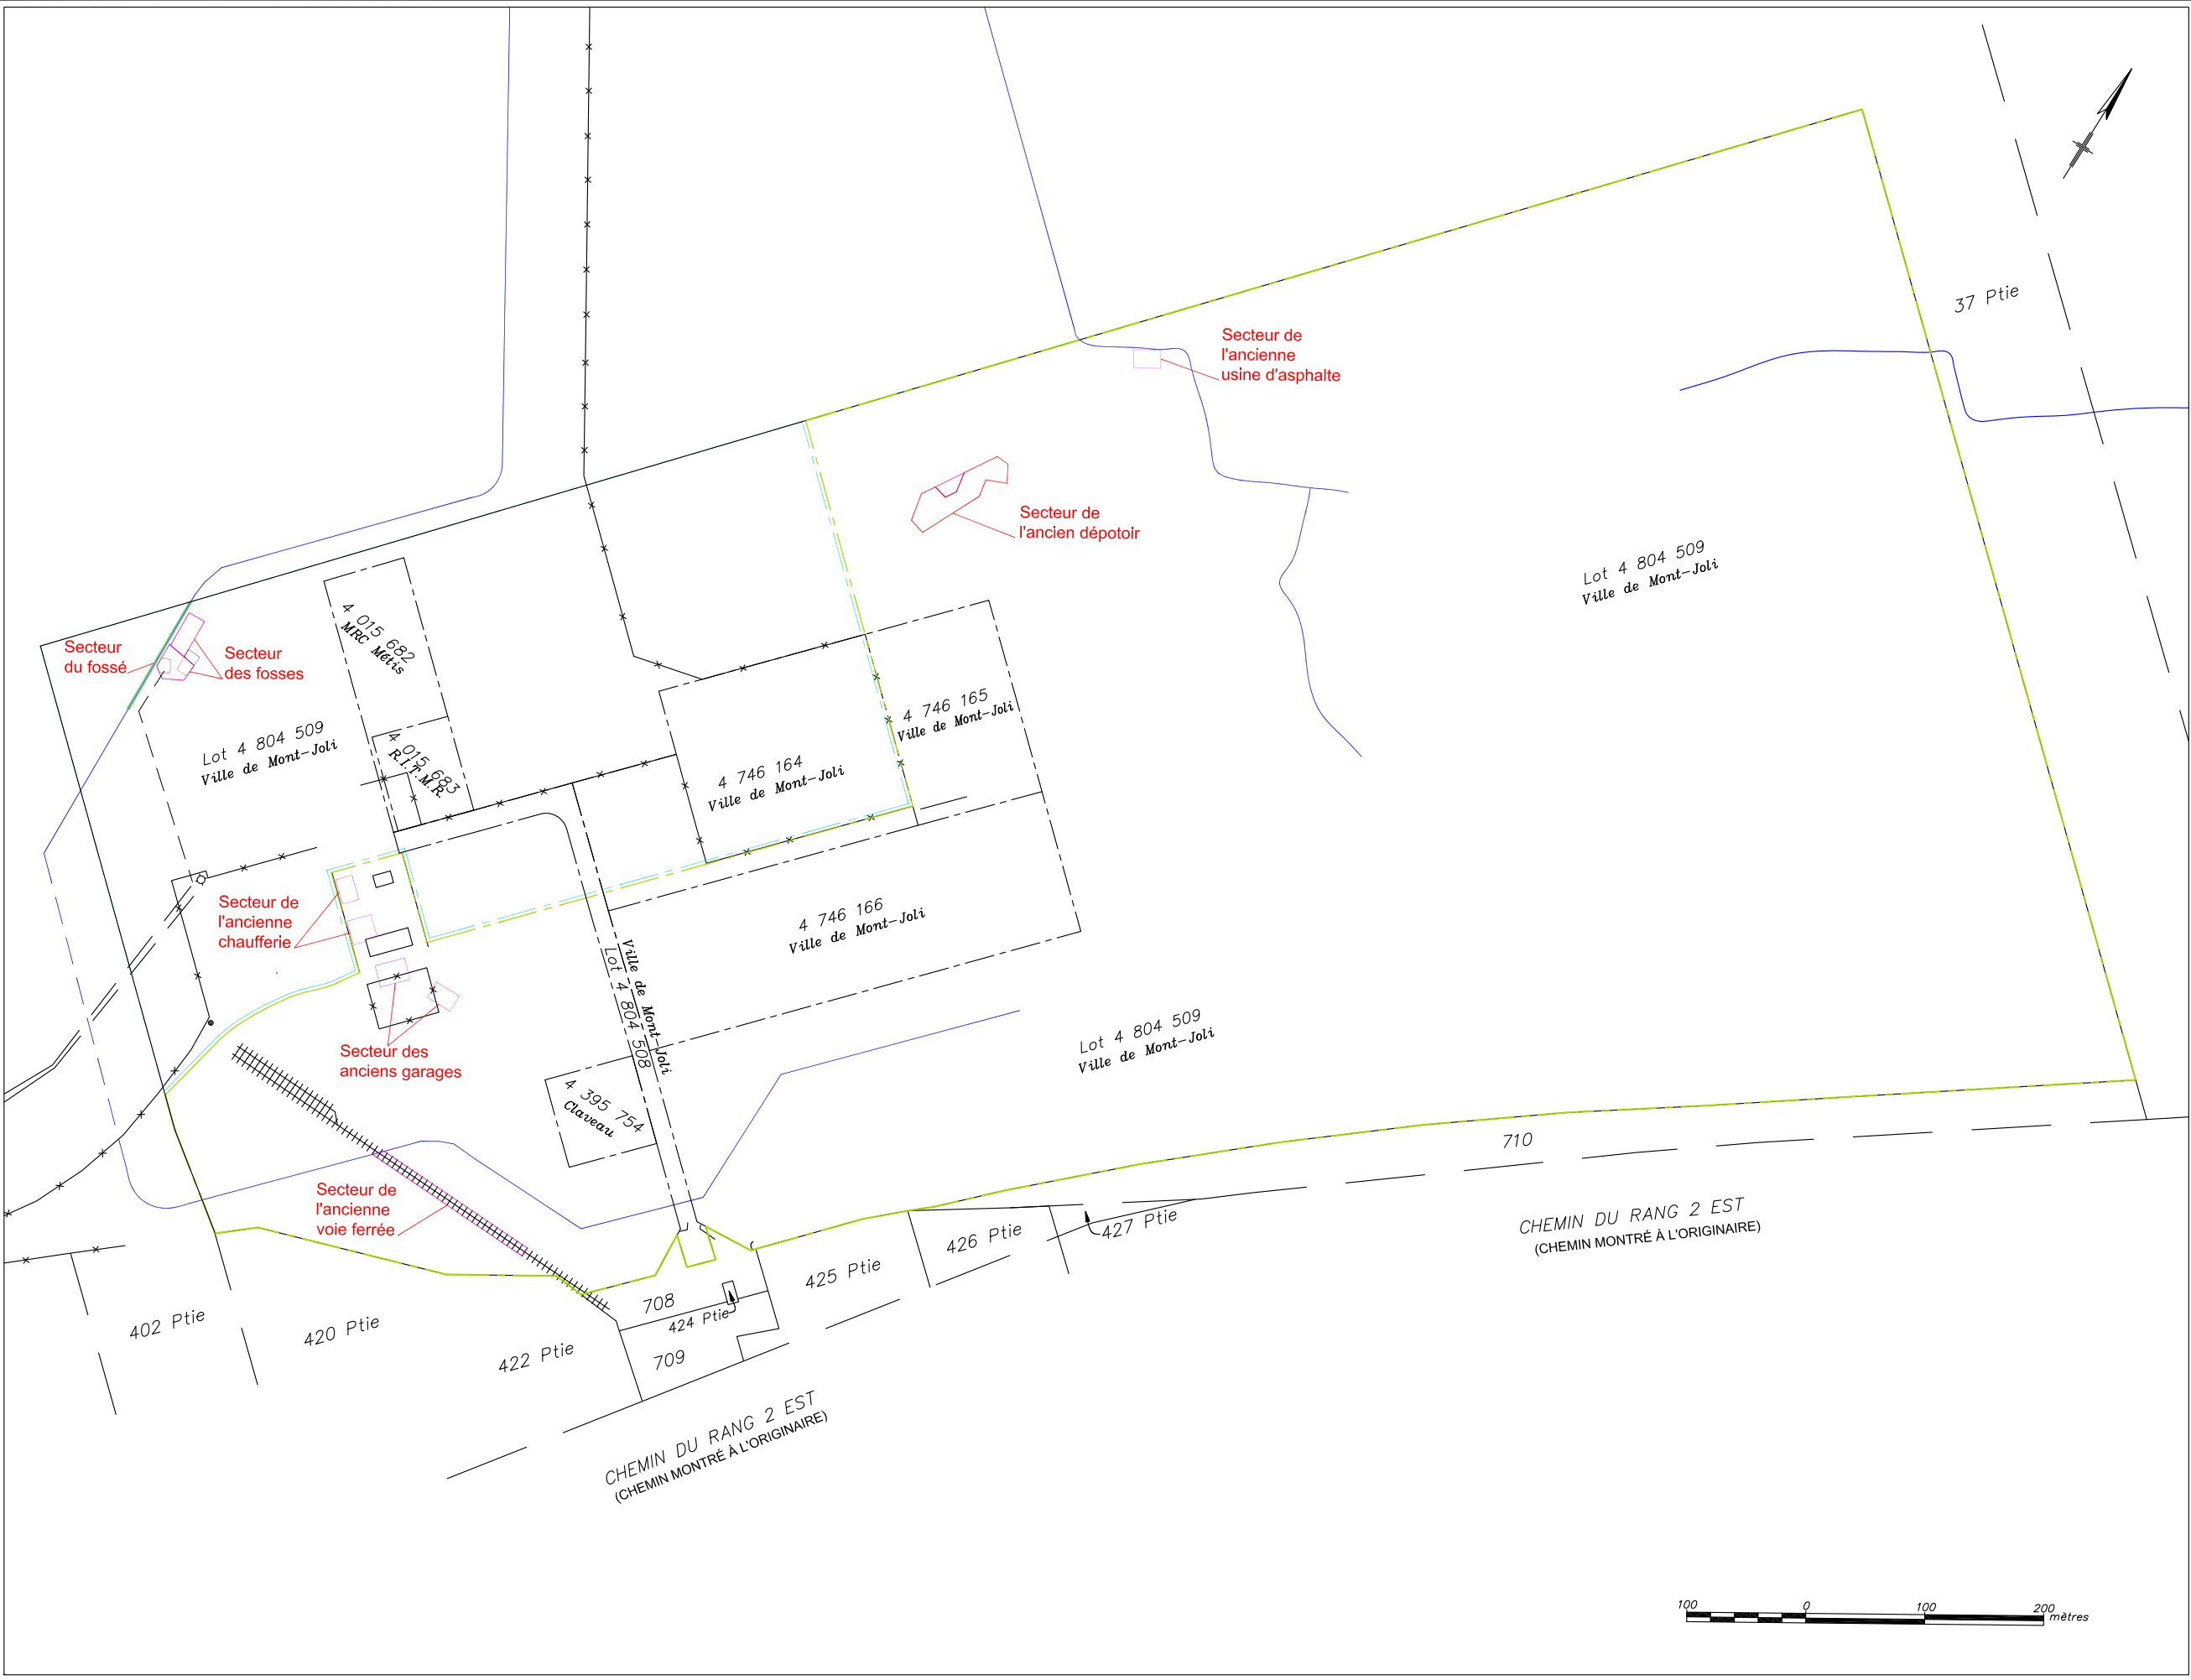
- Limite du site à l'étude  
(partie de l'ancien lot 706-1)
- Limite du site à l'étude de l'EES phase 1  
réalisé en 2009 par LVM  
(partie de l'ancien lot 706-1)
- Fossé de drainage
- Zone estimée des sols contaminés (>C)
- Zone estimée des matières résiduelles
- Zone estimée des sédiments (fossé)

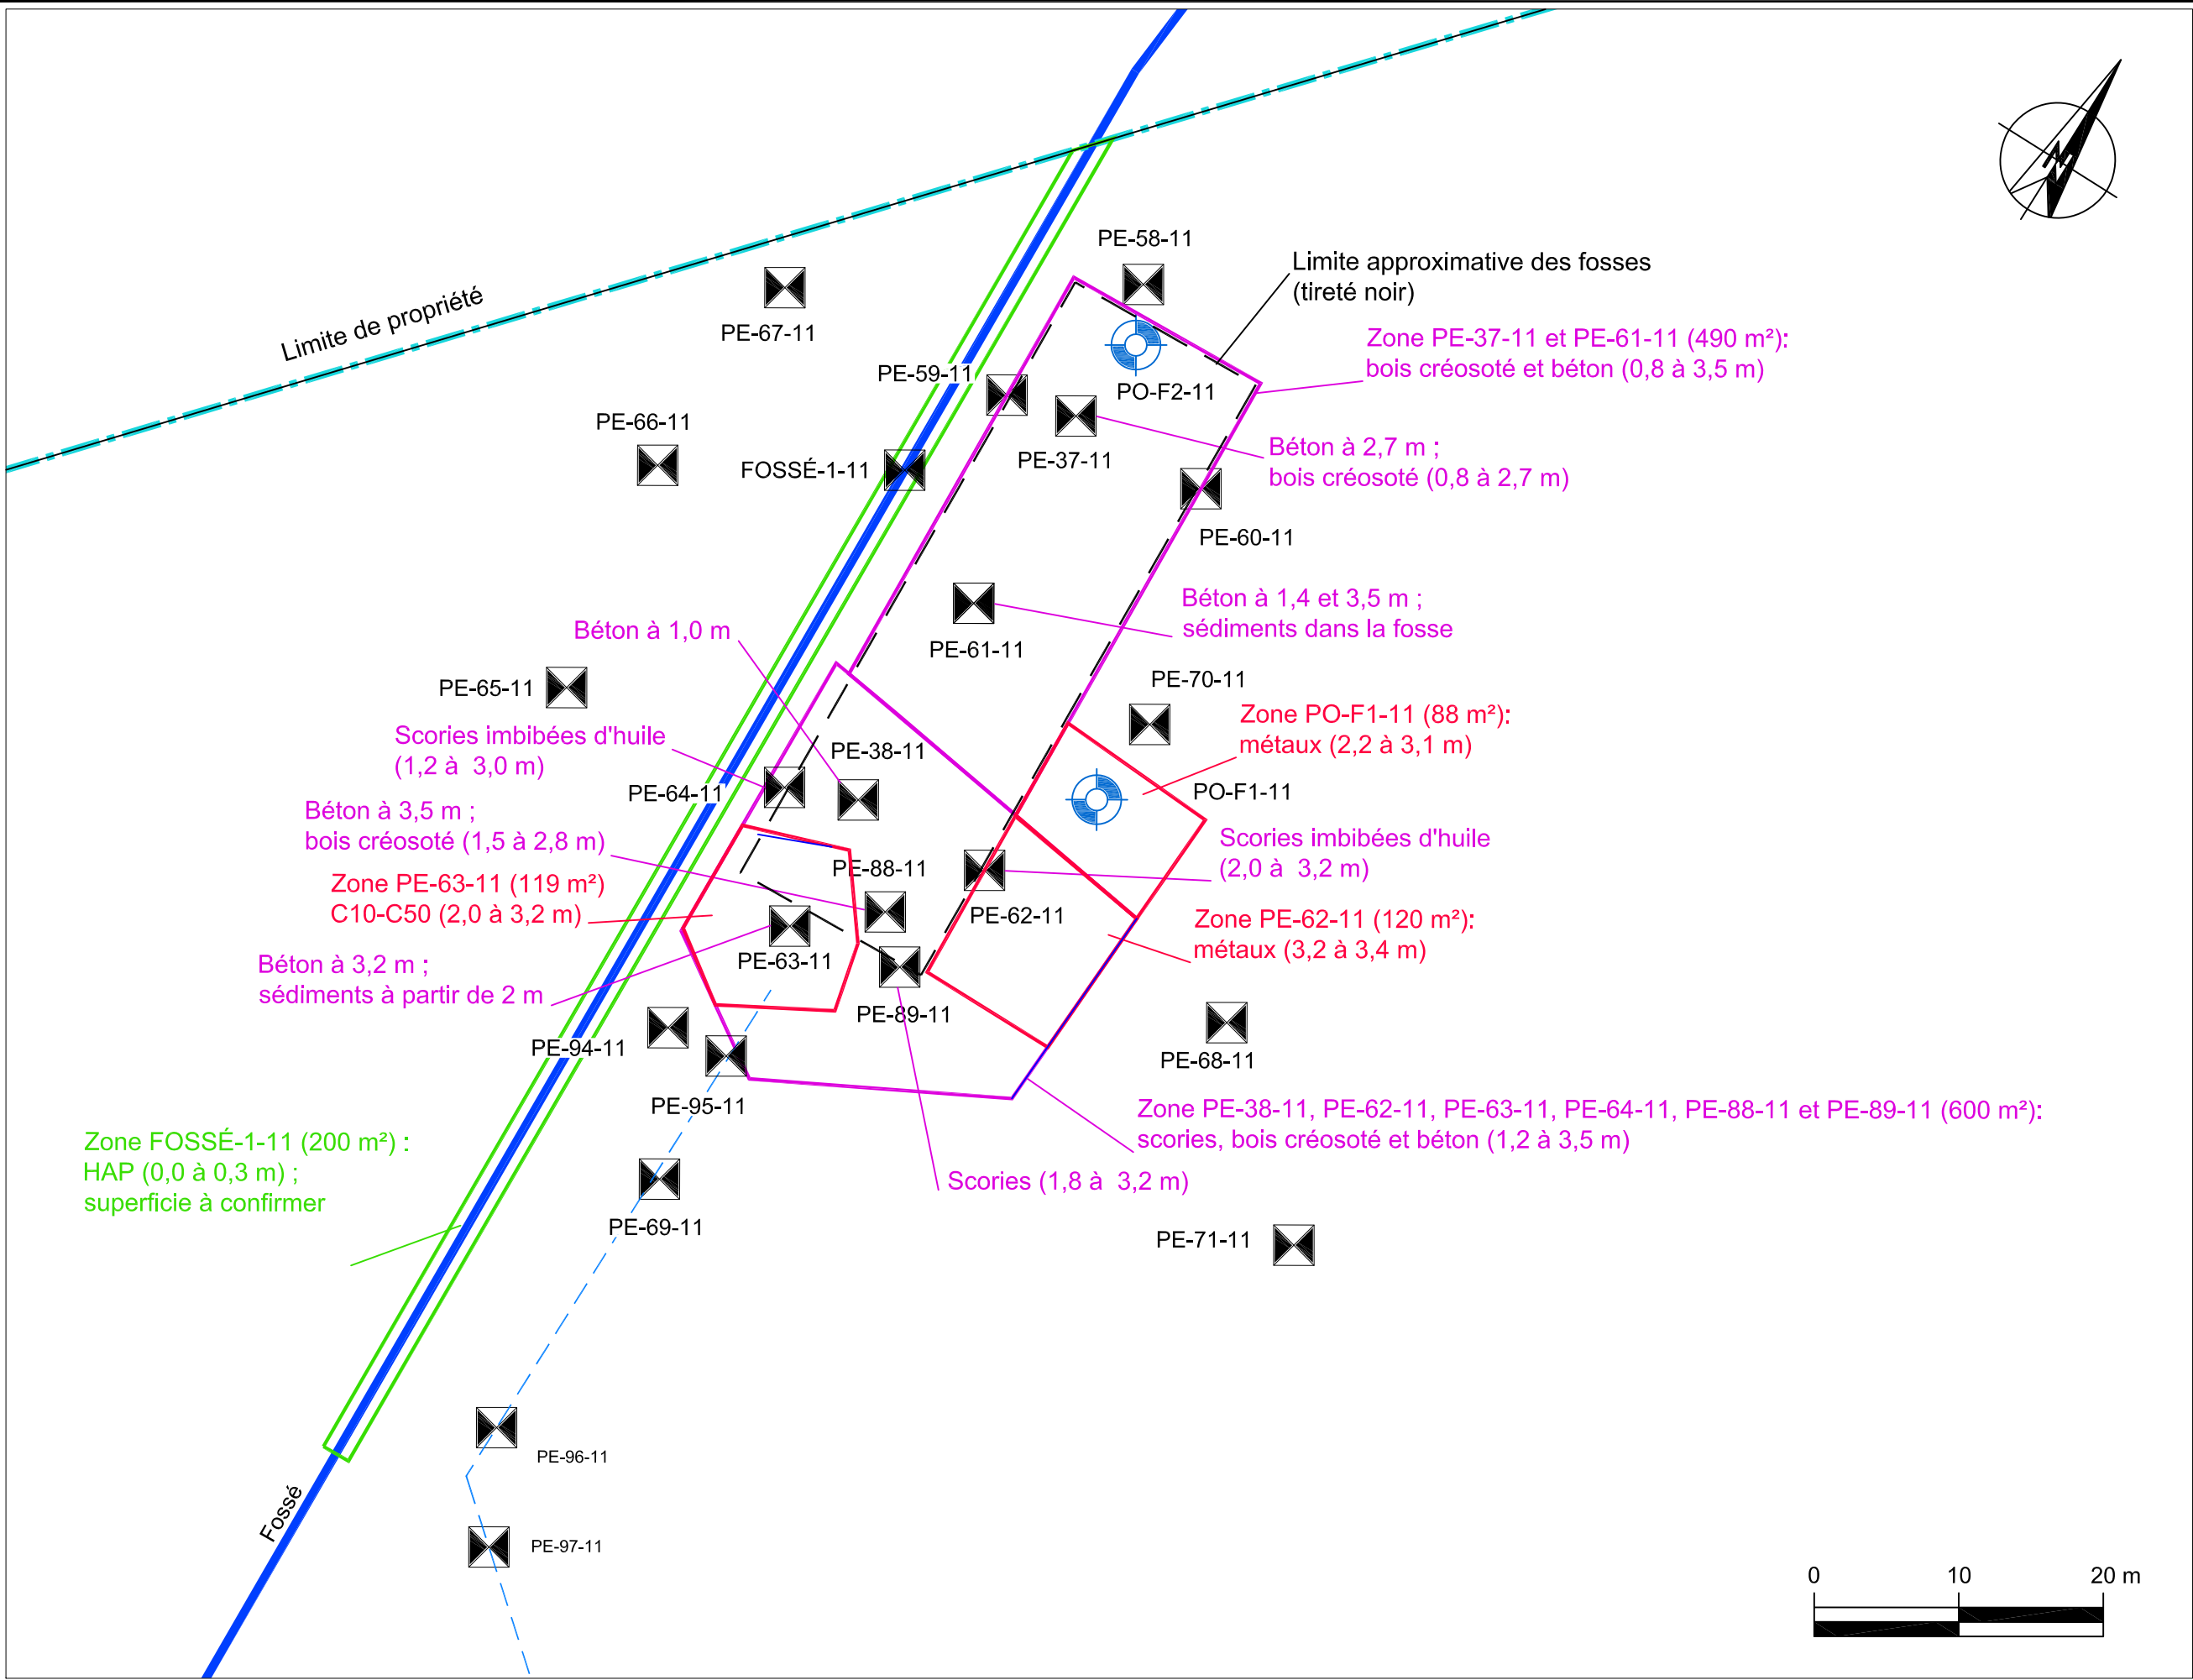
- Fossé de drainage
- Tranchée d'exploration (LVM 2011)
- Puits d'observation (LVM 2011)
- Zone estimée des sols contaminés (>C)
- Zone estimée des matières résiduelles
- Zone estimée des sédiments (fossé)
