**Aéroport de Mont-Joli (Québec)  
Ancien bâtiment H-3, ancien dépôt de charbon et ancien dépotoir**

**Plan de réhabilitation**

**Version finale**

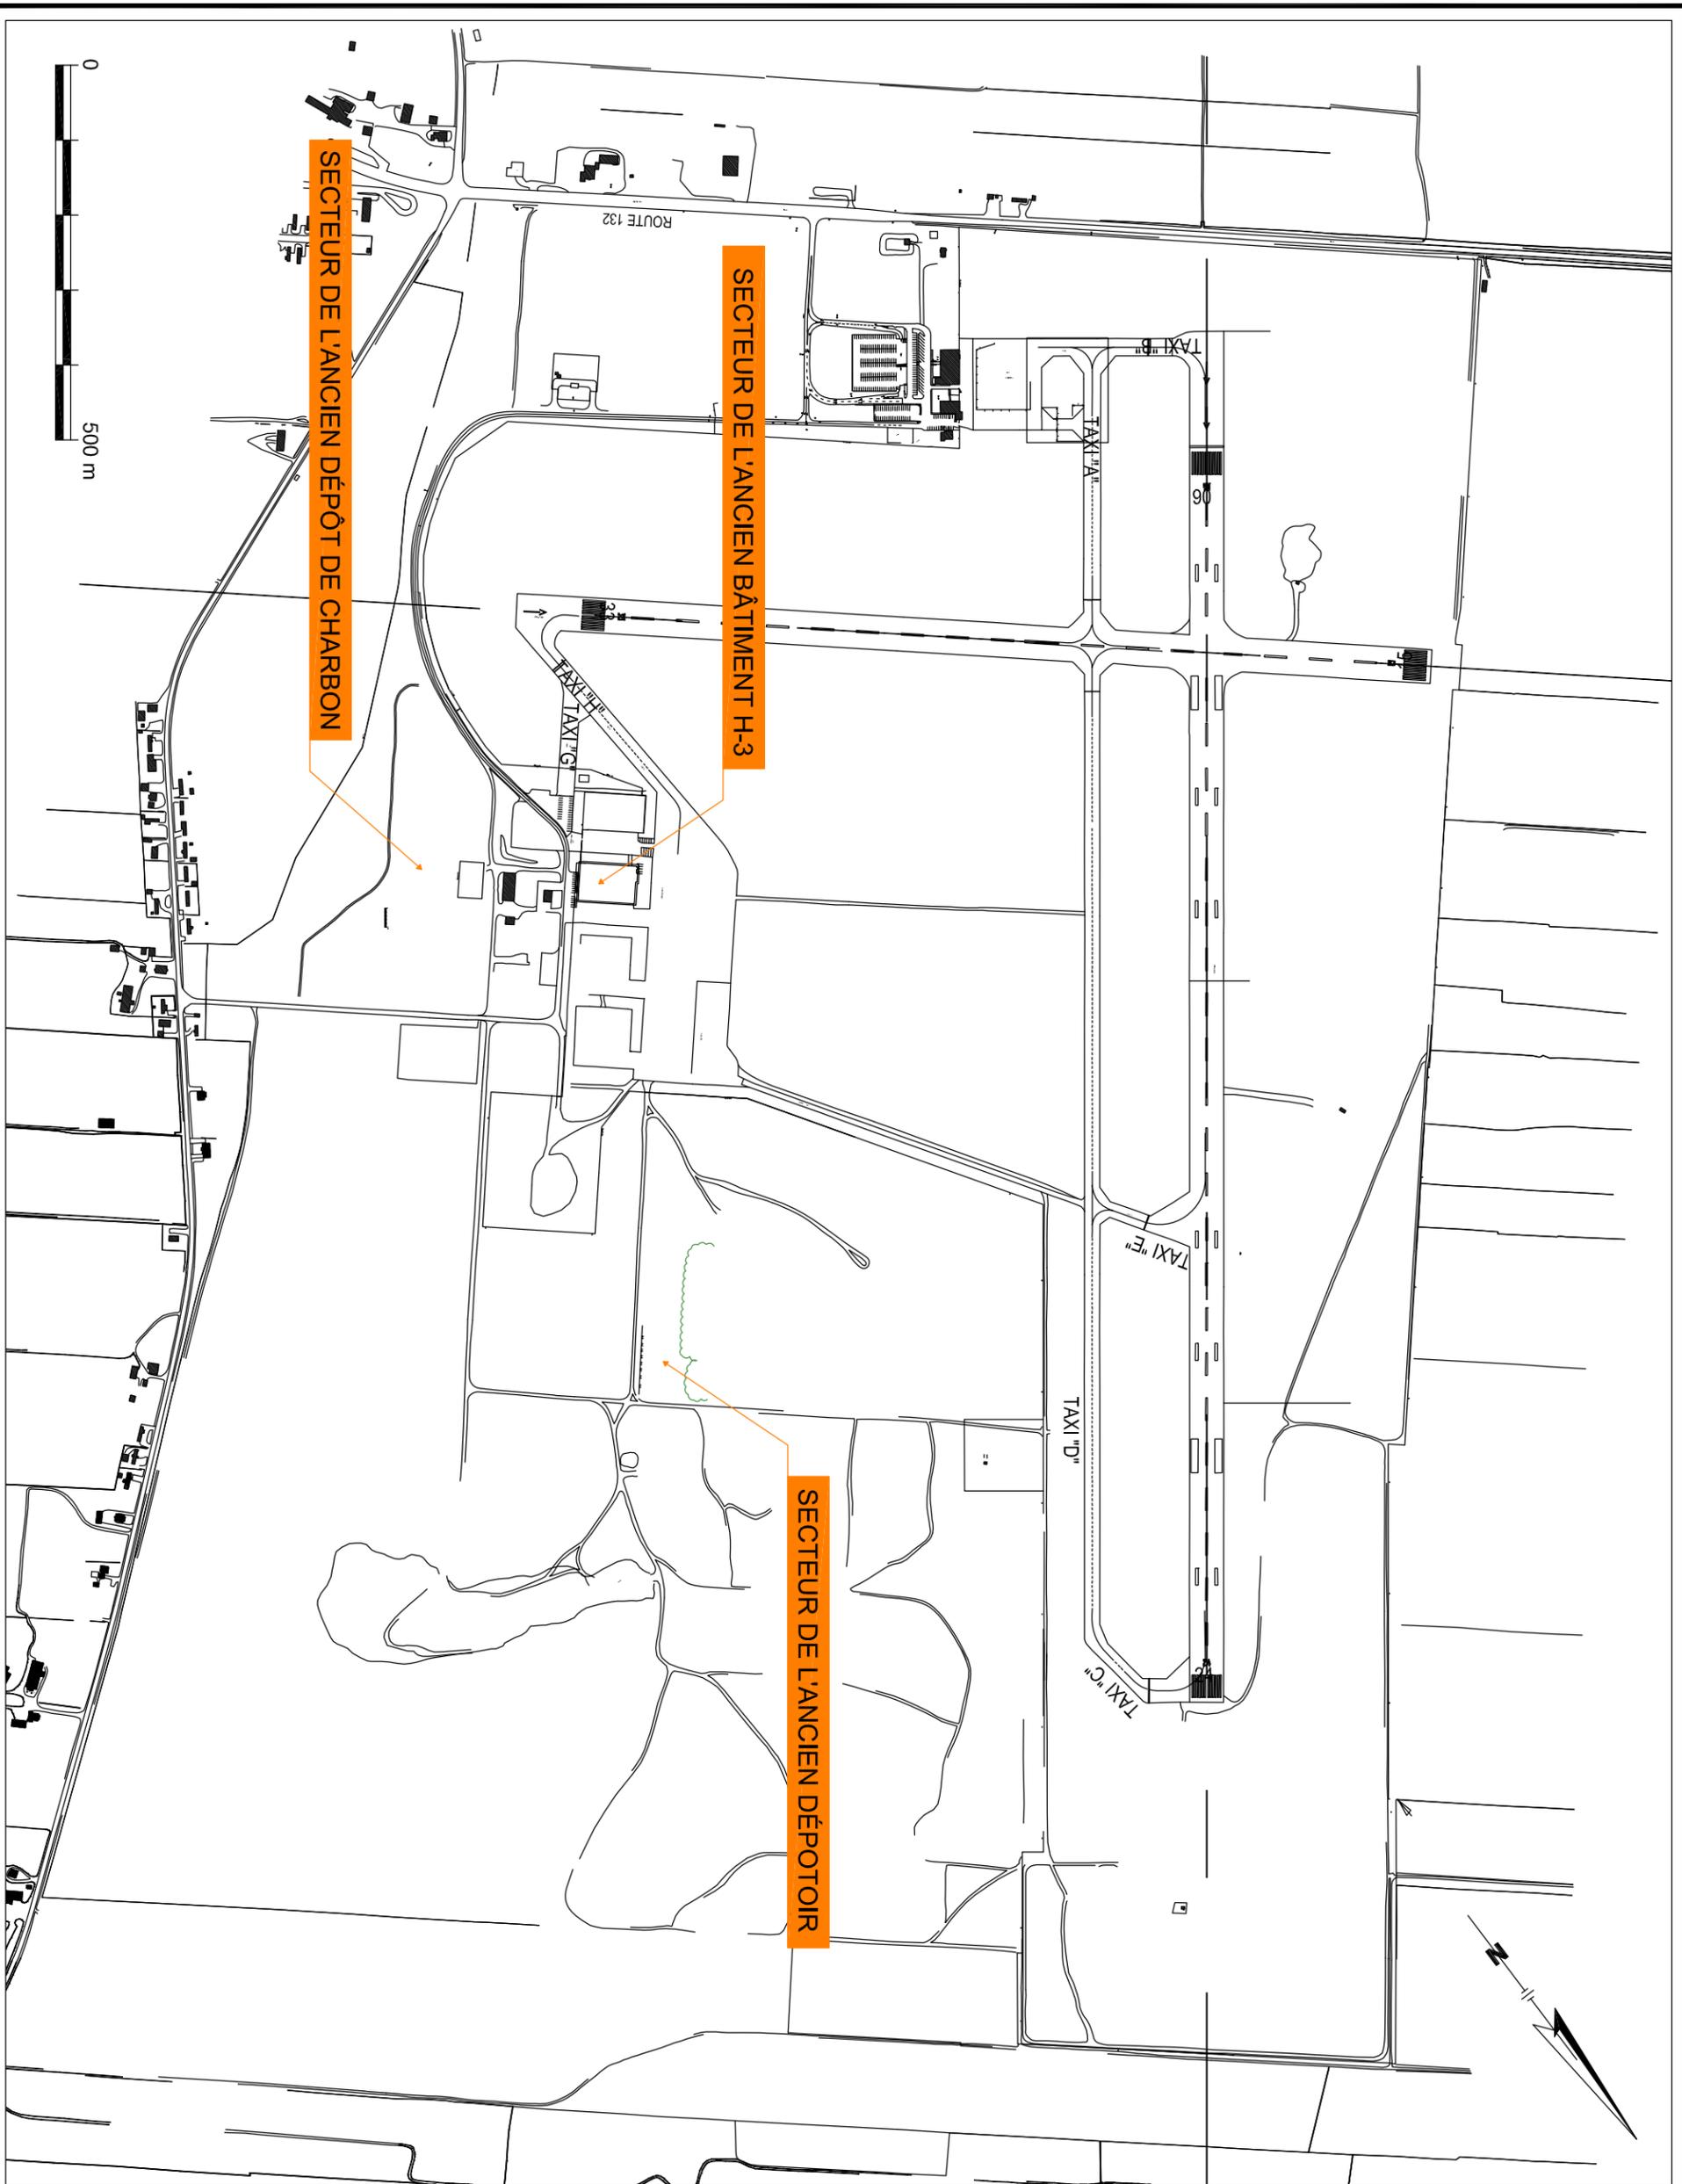
SOURCE : Plan dessiné par TPSSGC (C00p901.dwg)

Les détails relatifs à la localisation des terrains à réhabiliter sont donnés au tableau 2.1 (voir figures 2.1 à 2.4).

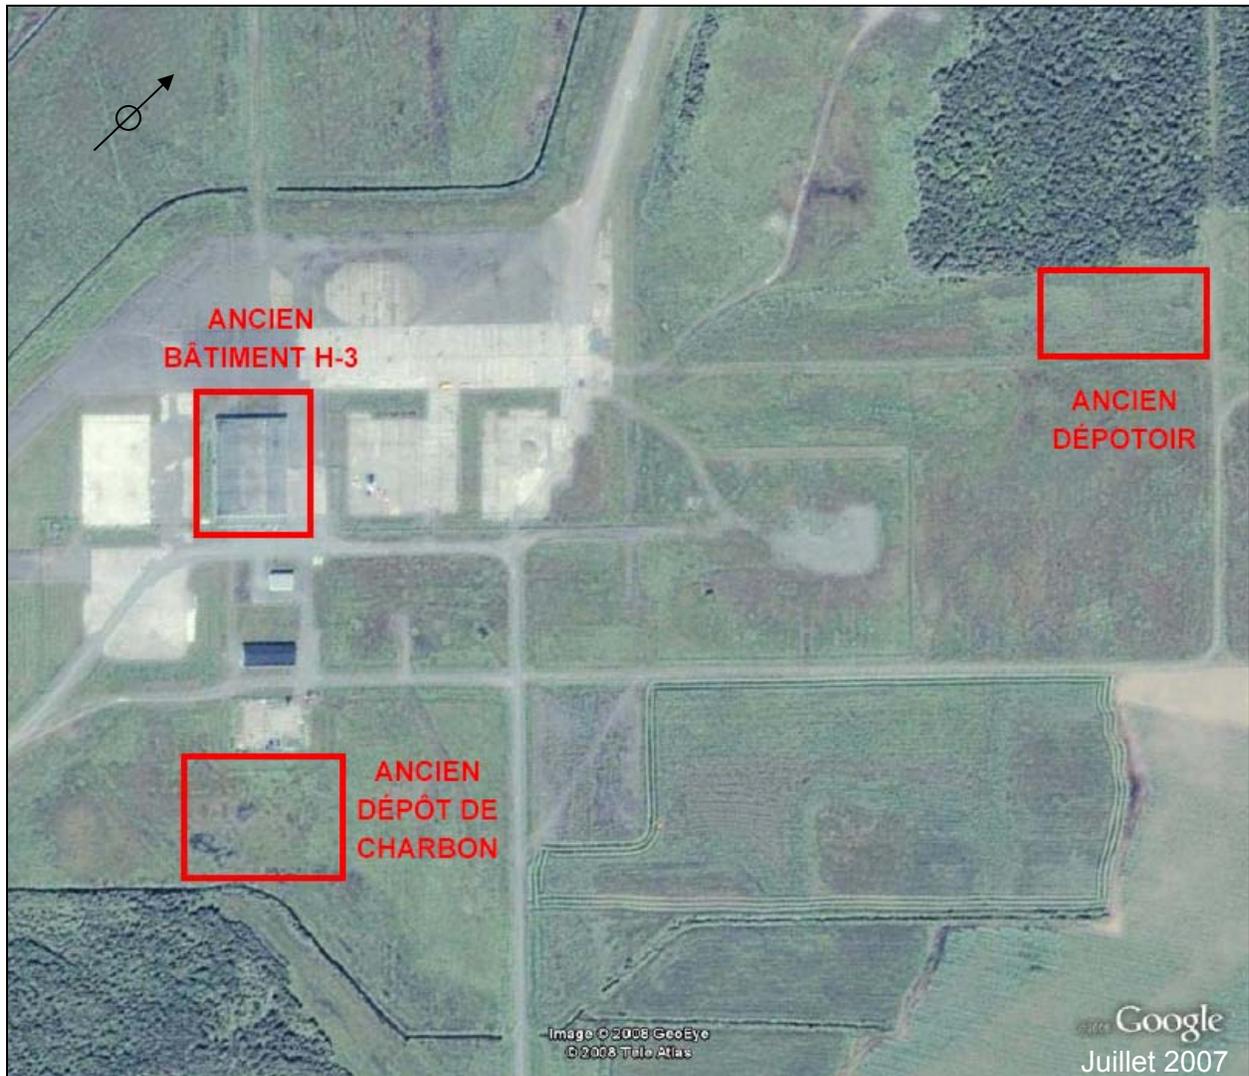
Figure 2.4 Photographie aérienne des secteurs dans lesquels des zones sont à réhabiliter

Note : Sur la photo, le bâtiment H-3 est visible; celui-ci a été démantelé en 2008.

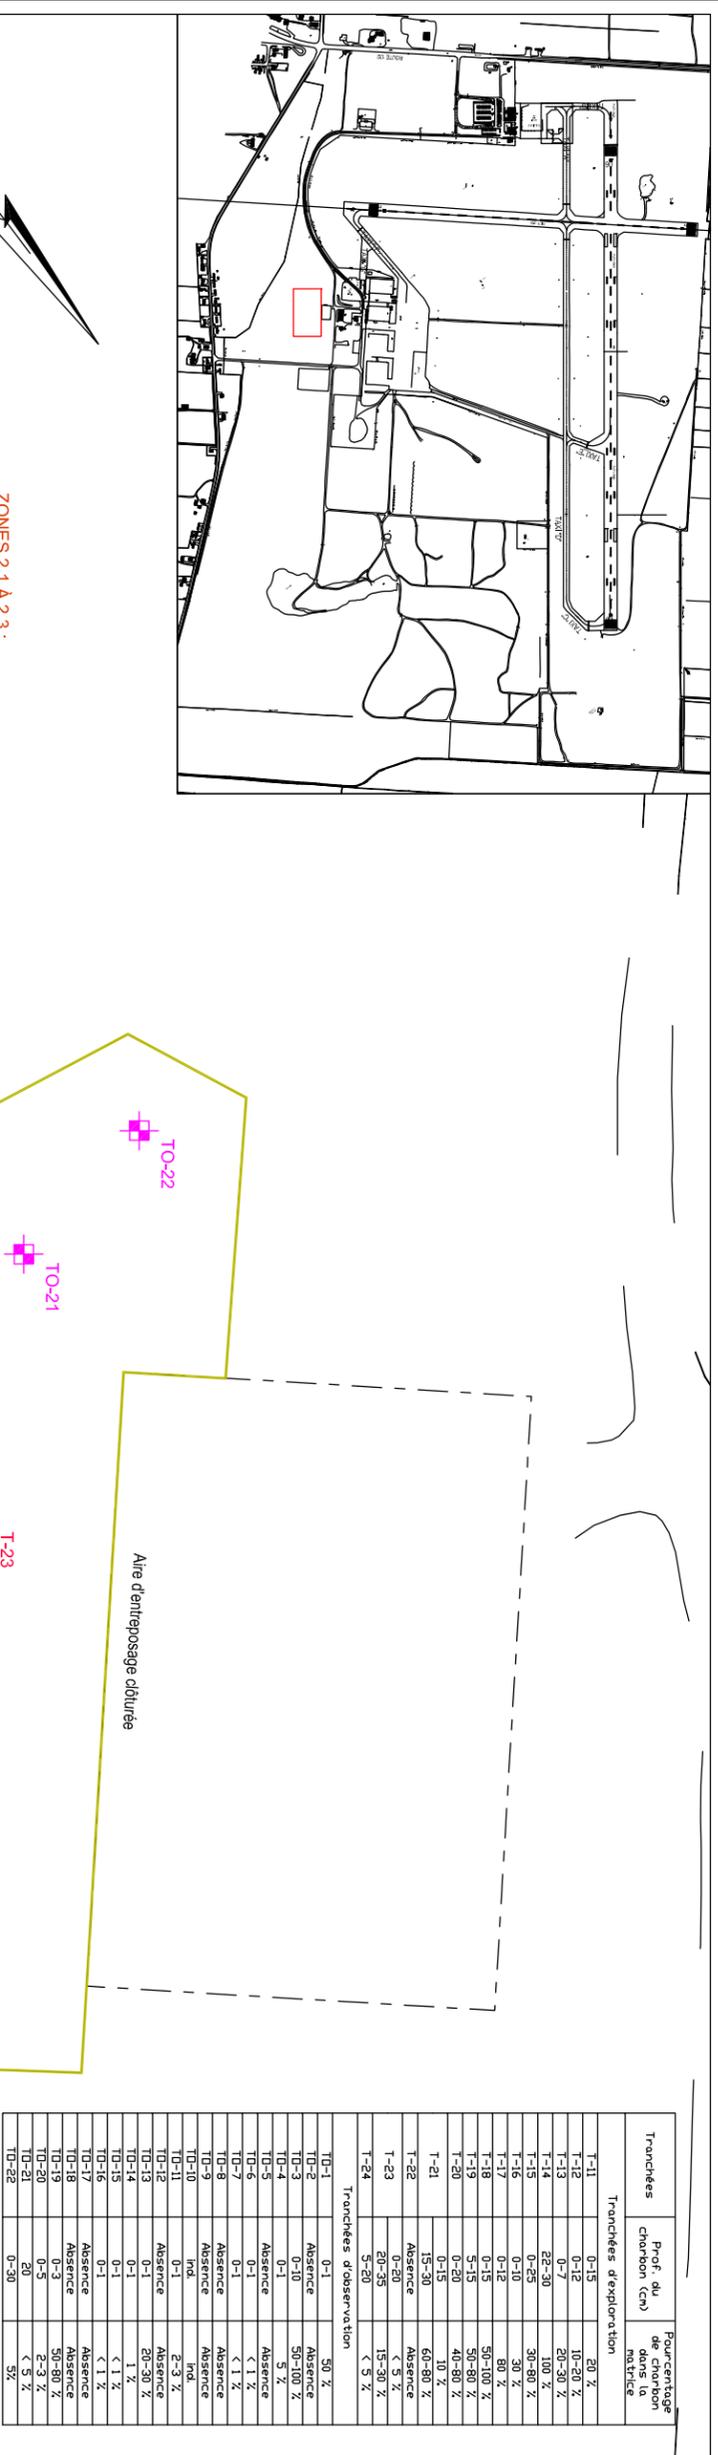
Tranchées	Prof. du charbon (cm)	Pourcentage de charbon dans la tranchée
Tranchées d'exploration		
T-11	0-15	20 %
T-12	0-12	10-20 %
T-13	0-7	20-30 %
T-14	22-30	100 %
T-15	0-23	30-80 %
T-16	0-10	30 %
T-17	0-10	30 %
T-18	0-15	50-100 %
T-19	5-15	50-80 %
T-20	0-20	40-80 %
T-21	0-15	10 %
T-22	15-30	60-80 %
T-23	0-20	< 5 %
T-24	20-35	15-30 %
Tranchées d'observation		
TO-1	0-1	50 %
TO-2	Absence	Absence
TO-3	0-10	50-100 %
TO-4	0-1	5 %
TO-5	Absence	Absence
TO-6	0-1	< 1 %
TO-7	0-1	< 1 %
TO-8	Absence	Absence
TO-9	Absence	Absence
TO-10	ind.	ind.
TO-11	0-1	2-3 %
TO-12	Absence	Absence
TO-13	0-1	20-30 %
TO-14	0-1	1 %
TO-15	0-1	< 1 %
TO-17	Absence	Absence
TO-18	Absence	Absence
TO-19	0-3	50-80 %
TO-20	0-5	2-3 %
TO-21	20	< 5 %
TO-22	0-30	5 %

**ZONES 2.1 À 2.3 :**  
 PRÉSENCE DE CHARBON (50-100 %)  
 Superficie : 1 295 m<sup>2</sup>  
 Volume : 260 m<sup>3</sup>  
 Profondeur variable : entre 0 et 30 cm  
 Épaisseur variable : entre 1 et 25 cm  
 Épaisseur moyenne : 20 cm

**ZONE 2.4 : SOLS À CARACTÉRISER EN PILES  
 CONTAMINATION PAR L'ARSENIC (>C)**  
 (détectée par LVM-Technisol en 2007)  
 Superficie estimée : 100 m<sup>2</sup>  
 Volume : 65 m<sup>3</sup>  
 Profondeur : entre 16 et 80 cm  
 Épaisseur moyenne : 65 cm

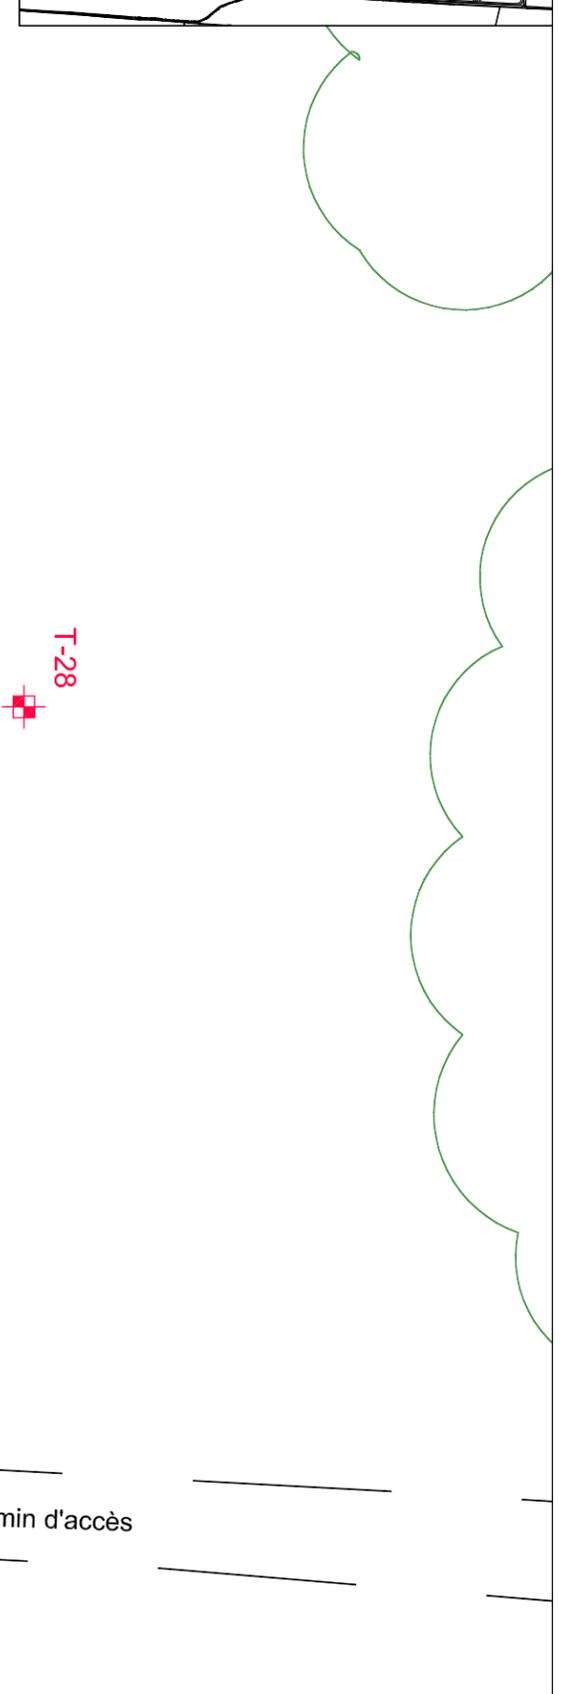
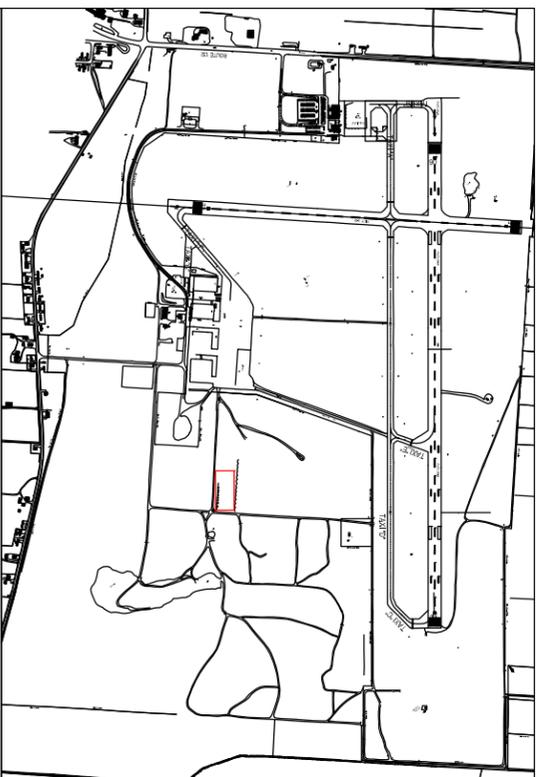
**ZONE 3.1 : MATIÈRES RÉSIDUELLES ENFOUIES**  
 (> 50 % de la matrice)  
 Superficie : 35 m<sup>2</sup>  
 Volume : 7 m<sup>3</sup> (pour 20 cm d'épaisseur)  
 Horizon retenu : entre 40 et 60 cm  
 Horizon réel : entre 45 et 55 cm en T-34

**ZONE DE MATIÈRES RÉSIDUELLES ENFOUIES**  
 (< 30 % de la matrice)  
 Superficie : 142 m<sup>2</sup>  
 Volume : non applicable  
 Profondeur : à 105 cm en T-33 (<1 %) et entre 70 et 90 cm en T-32 (30 %)

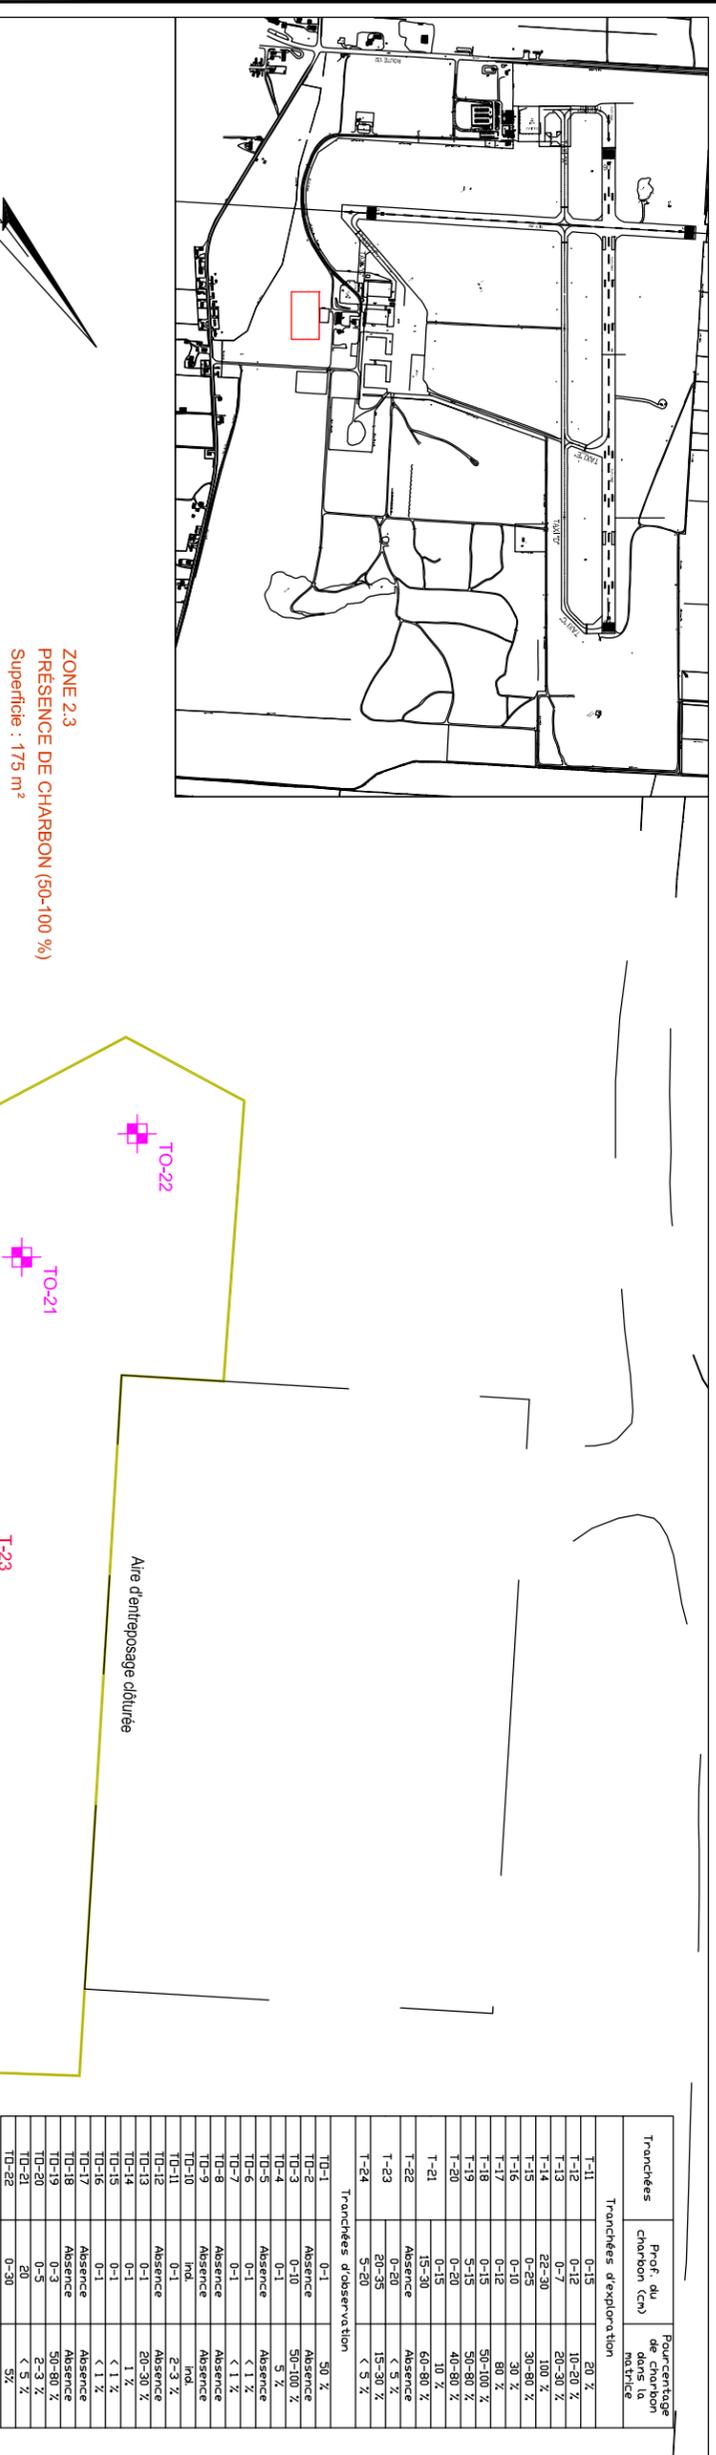
**ZONE 2.1**  
 PRÉSENCE DE CHARBON (50-100 %)  
 Superficie : 850 m<sup>2</sup>  
 Volume : 170 m<sup>3</sup>  
 Profondeur variable : entre 0 et 30 cm  
 Épaisseur variable : entre 1 et 20 cm  
 Épaisseur moyenne : 20 cm

**ZONE 2.3**  
 PRÉSENCE DE CHARBON (50-100 %)  
 Superficie : 175 m<sup>2</sup>  
 Volume : 20 m<sup>3</sup>  
 Profondeur variable : entre 0 et 10 cm  
 Épaisseur variable : entre 3 et 10 cm  
 Épaisseur moyenne : 10 cm

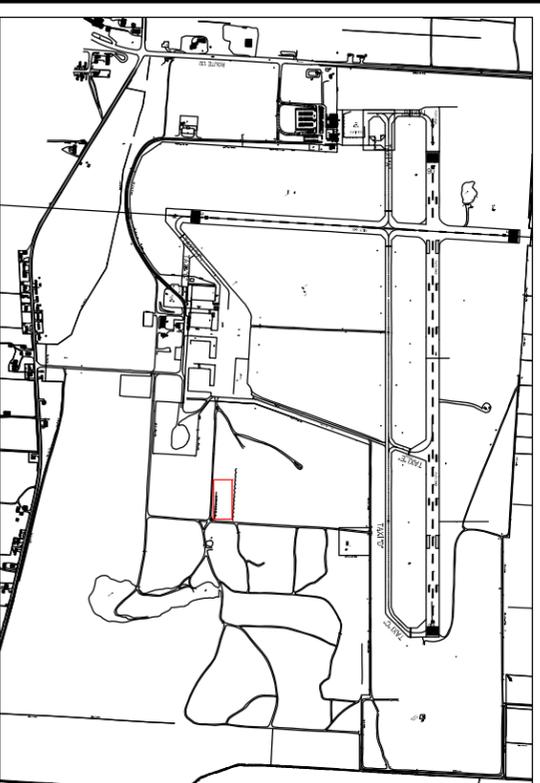
**ZONE 3.1 : MATIÈRES RÉSIDUELLES ENFOUIES**  
(> 50 % de la matrice)  
Superficie : 35 m<sup>2</sup>  
Volume : 7 m<sup>3</sup> (pour 20 cm d'épaisseur)  
Horizon retenu : entre 40 et 60 cm  
Horizon réel : entre 45 et 55 cm en T-34

**ZONE DE MATIÈRES RÉSIDUELLES ENFOUIES**  
(< 30 % de la matrice)

**ZONE 3.3 : SOLS À CARACTÉRISER EN PILES**  
**CONTAMINATION POTENTIELLE EN MÉTAUX**  
(contamination détectée en 2007 dans PE-14)  
Superficie : 35 m<sup>2</sup>  
Volume : 49 m<sup>3</sup> (pour 140 cm d'épaisseur)  
Horizon : entre 0 et 130 à 150 cm  
Profondeur du roc : entre 1,3 et 1,5 m

**ZONE 3.2 : SOLS À CARACTÉRISER EN PILES**  
**CONTAMINATION POTENTIELLE EN MÉTAUX**  
(contamination détectée en 2007 dans PE-9)  
Superficie : 37 m<sup>2</sup>  
Volume : 44 m<sup>3</sup> (pour 120 cm d'épaisseur)  
Horizon : entre 0 et 100 à 130 cm  
Profondeur du roc : entre 1,0 et 1,3 m

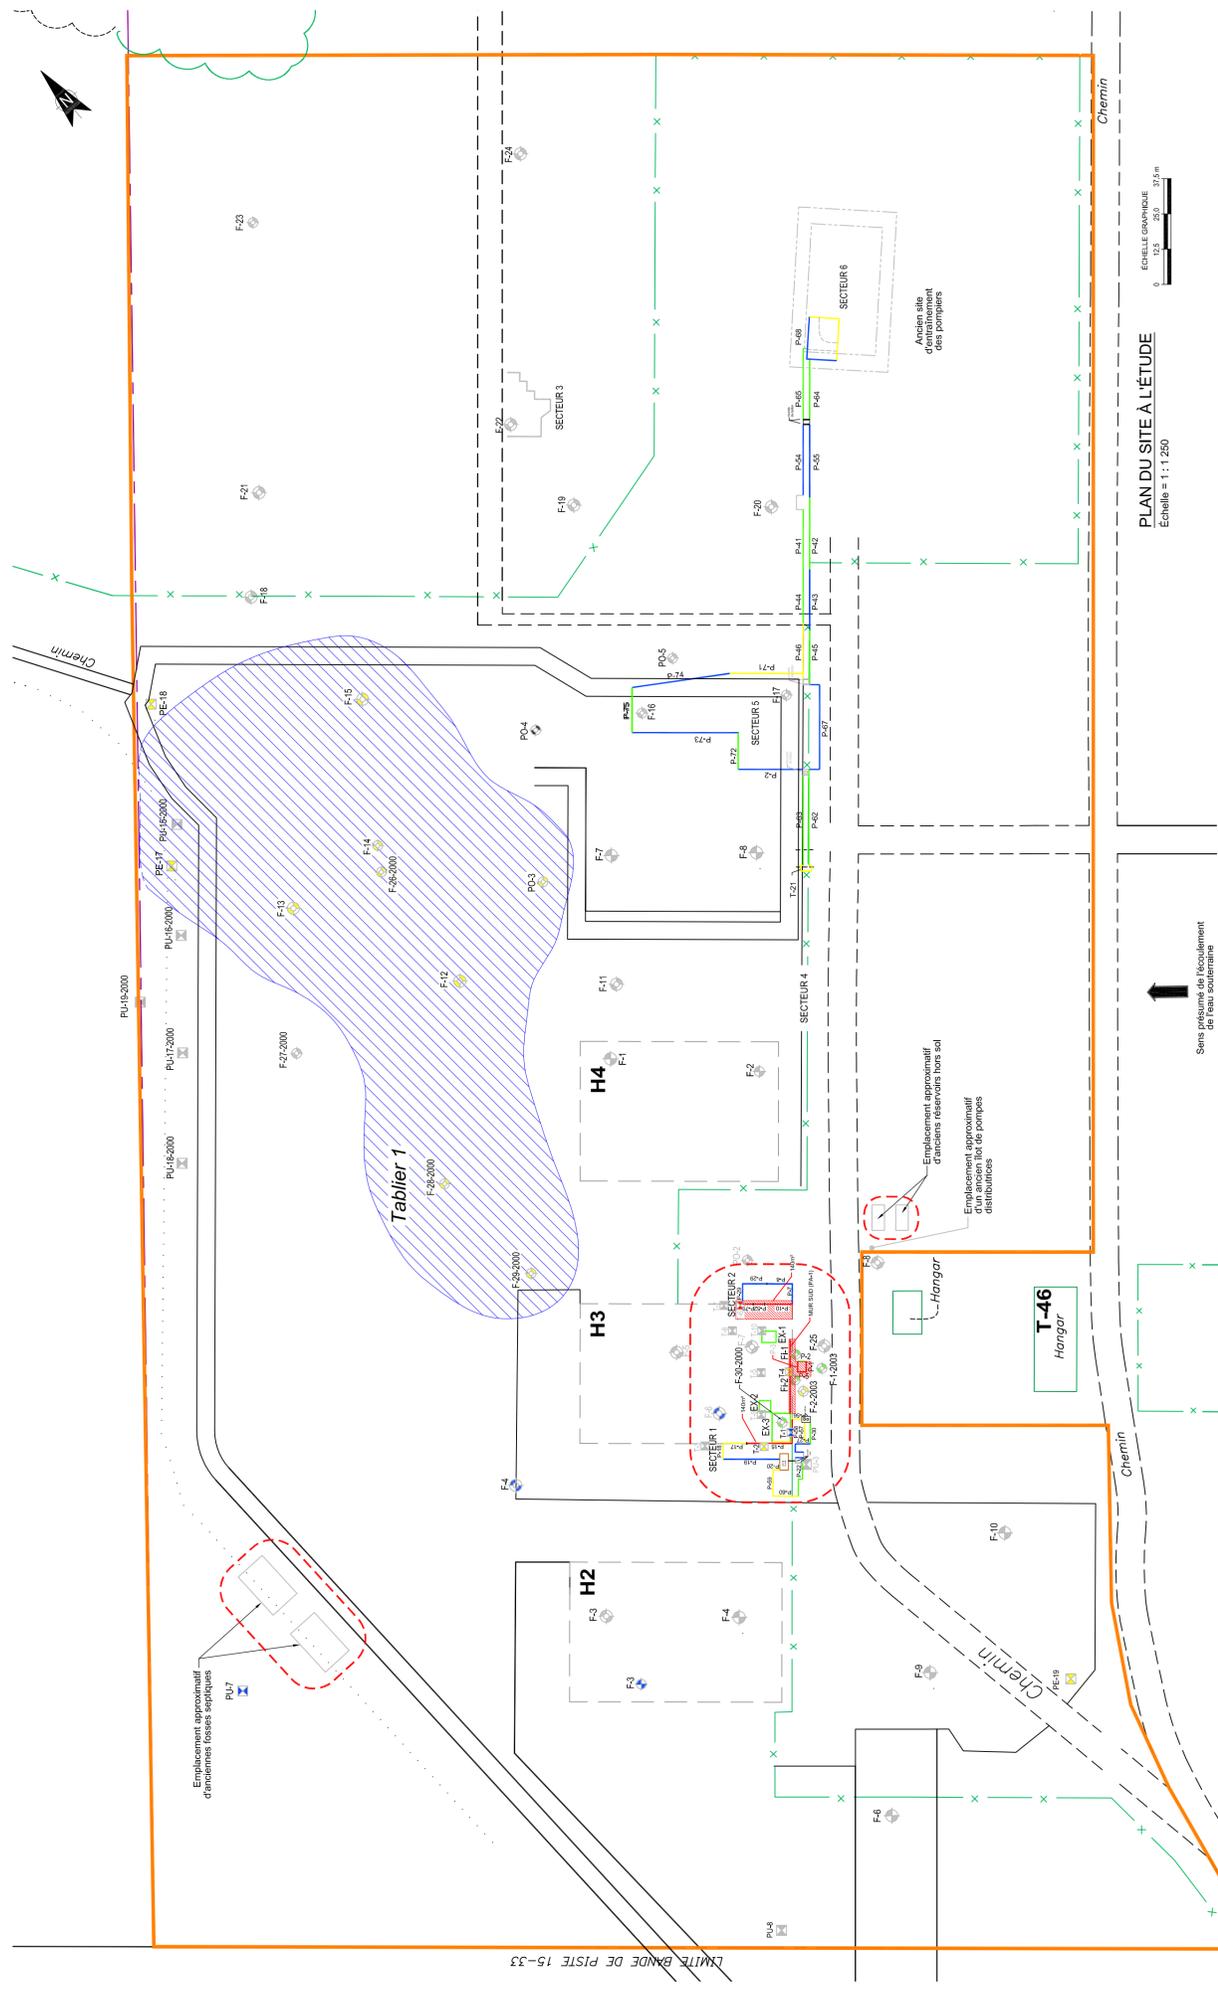
### FIGURE 1

**Figure 1 tirée de l'étude de LVM, février 2011**

Les limites du lot 4 015 674 du cadastre du Québec sont indiquées à la figure 1 de l'annexe 3 ; cette figure a été tirée de l'étude de LVM réalisée en 2011.

Cette évaluation environnementale de site Phase I a été réalisée par LVM pour le lot 4 015 674 du cadastre de Québec, dans le cadre de la cession du lot à la municipalité de Mont-Joli. On y résumait notamment les études de caractérisation réalisées depuis 1995. Suite aux constatations relativement à la qualité des sols, il a été recommandé de procéder à la caractérisation complémentaire des sols dans les deux secteurs suivants (voir figure 1 à l'annexe 3) :
