NGCC *Cygnus*

Radoub et passage en cale sèche annuels 2018-2019

Du 10 septembre au 1^{er} novembre 2018

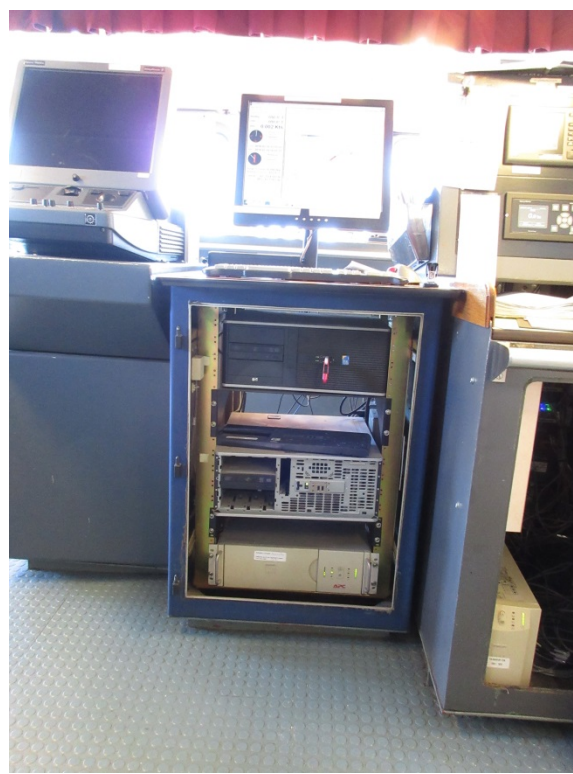
Picture: ECS

(ECPINS) Console

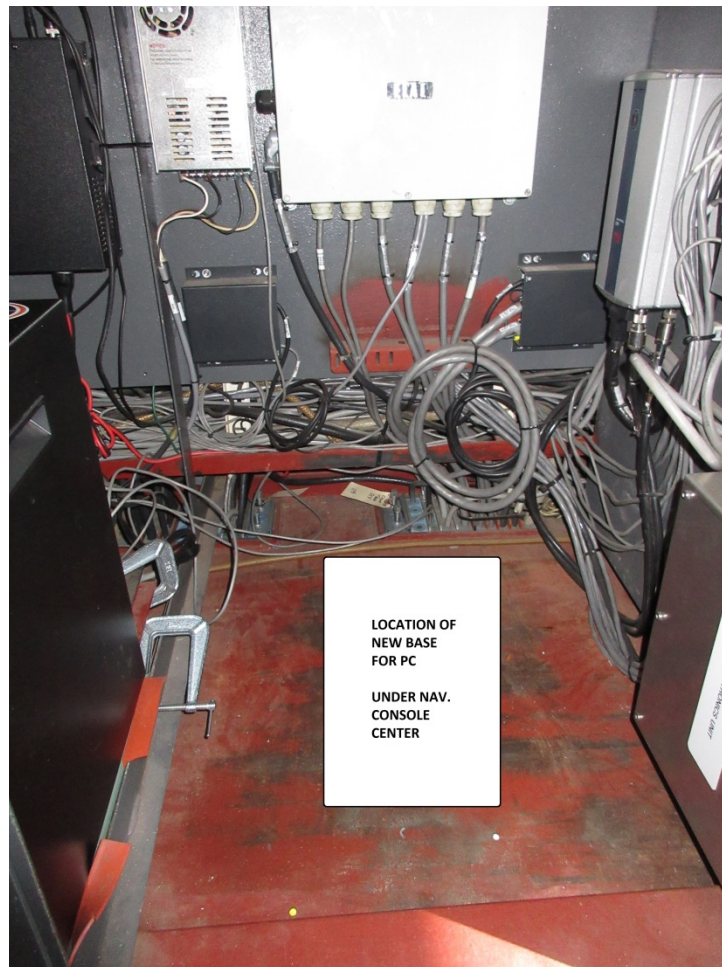
Picture: PC Base under Nav. Console

- 1.1.16 Contractant doit fournir le matériel, fabriquer et installer une nouvelle plaque/étagère pour les transformateurs d'isolement 3 trois. Voir dessin # 68805901 et référencement photo ci-dessus pour les emplacements.
- 1.1.17 Entrepreneur doit fournir le matériel, fabriquer et installer une nouvelle base sous la Console de NAV. Voir dessin # 68805801 et référencement image ci-dessous pour l'emplacement.

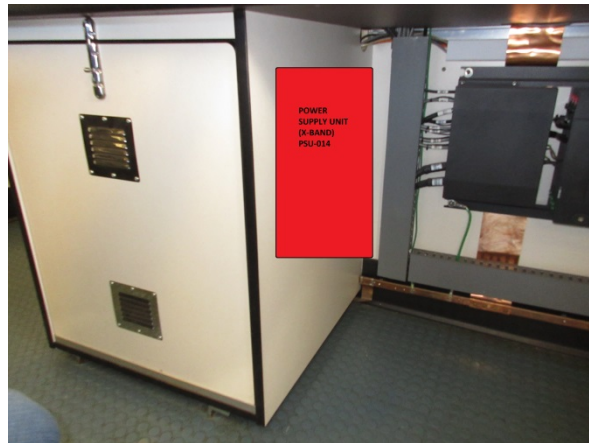
Pictures: Power Supply Units (PSU-014) Locations

1.1.8 Contractor devez monter 2 deux nouveaux blocs d'alimentation (PSU-014) au titre de la Console du SMDSM.L'une à l'intérieur de l'armoire et l'autre extérieur.
Image de référence ci-dessous.

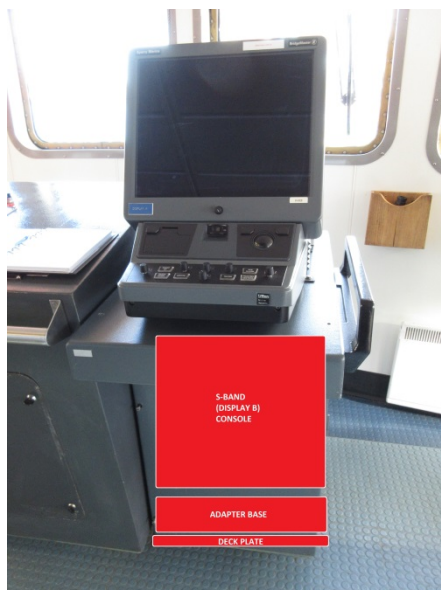
Picture: S-Band (Display

Contractant doit fournir le matériel, fabriquer et installer un nouveau tablier en plaque d'assise à la terrasse existante monte pour la bande S (affichage B) où l'ancienne Console était située sur NAV. pont tribord avant entre les centre et l'aile consoles. Taille de plaque sera déterminé une fois la console ancienne est supprimée. Taille approximative sera 27 ½ "x 24" et une épaisseur de 5/16". Plaque doit avoir la découpe pour ressembler à ouverture dans la plaque de base adaptateur et console.

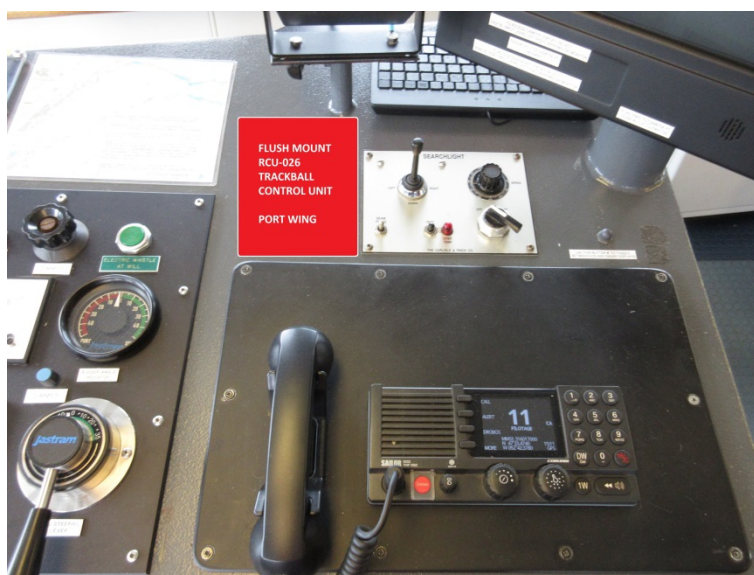
Picture: Location of RCU-026 in Port Wing Console

Entrepreneur doit installer flush d'unités RCU-026 Trackball Control monté dans des consoles bâbord et à tribord, un par la console. Images de référence ci-dessous.
