ÎLE DU MOINE - FP  
RÉFECTION D'UN PILIER  
RESTORATION OF THE PILLAR

PHOTOS DU PILIER EXISTANT  
AVEC NOUVEAUX RENFORTS  
EXISTING PILLAR PHOTOS AND  
NEW REINFORCEMENTS

DÉTAILS TYPES  
TYPICAL DETAILS

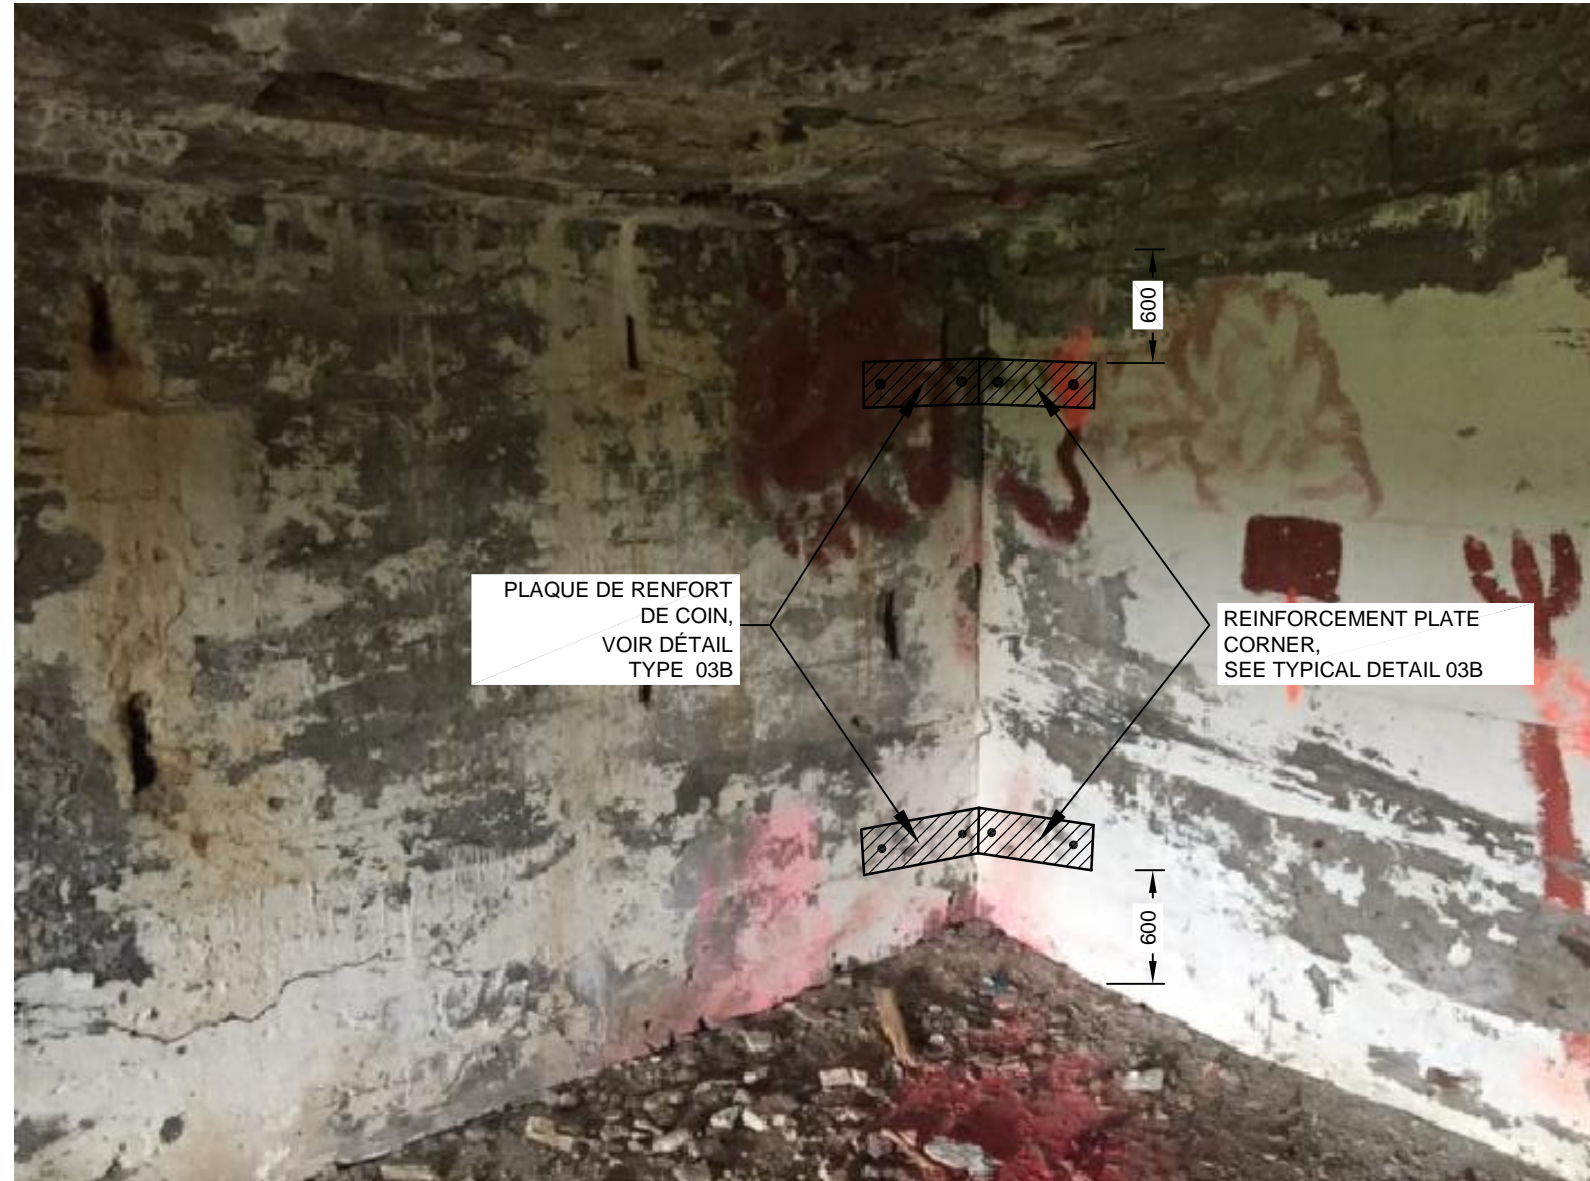
PHOTO 2 - PLAQUE DE RENFORT MURS INTÉRIEURS /  
REINFORCEMENT PLATE INTERIOR WALLS

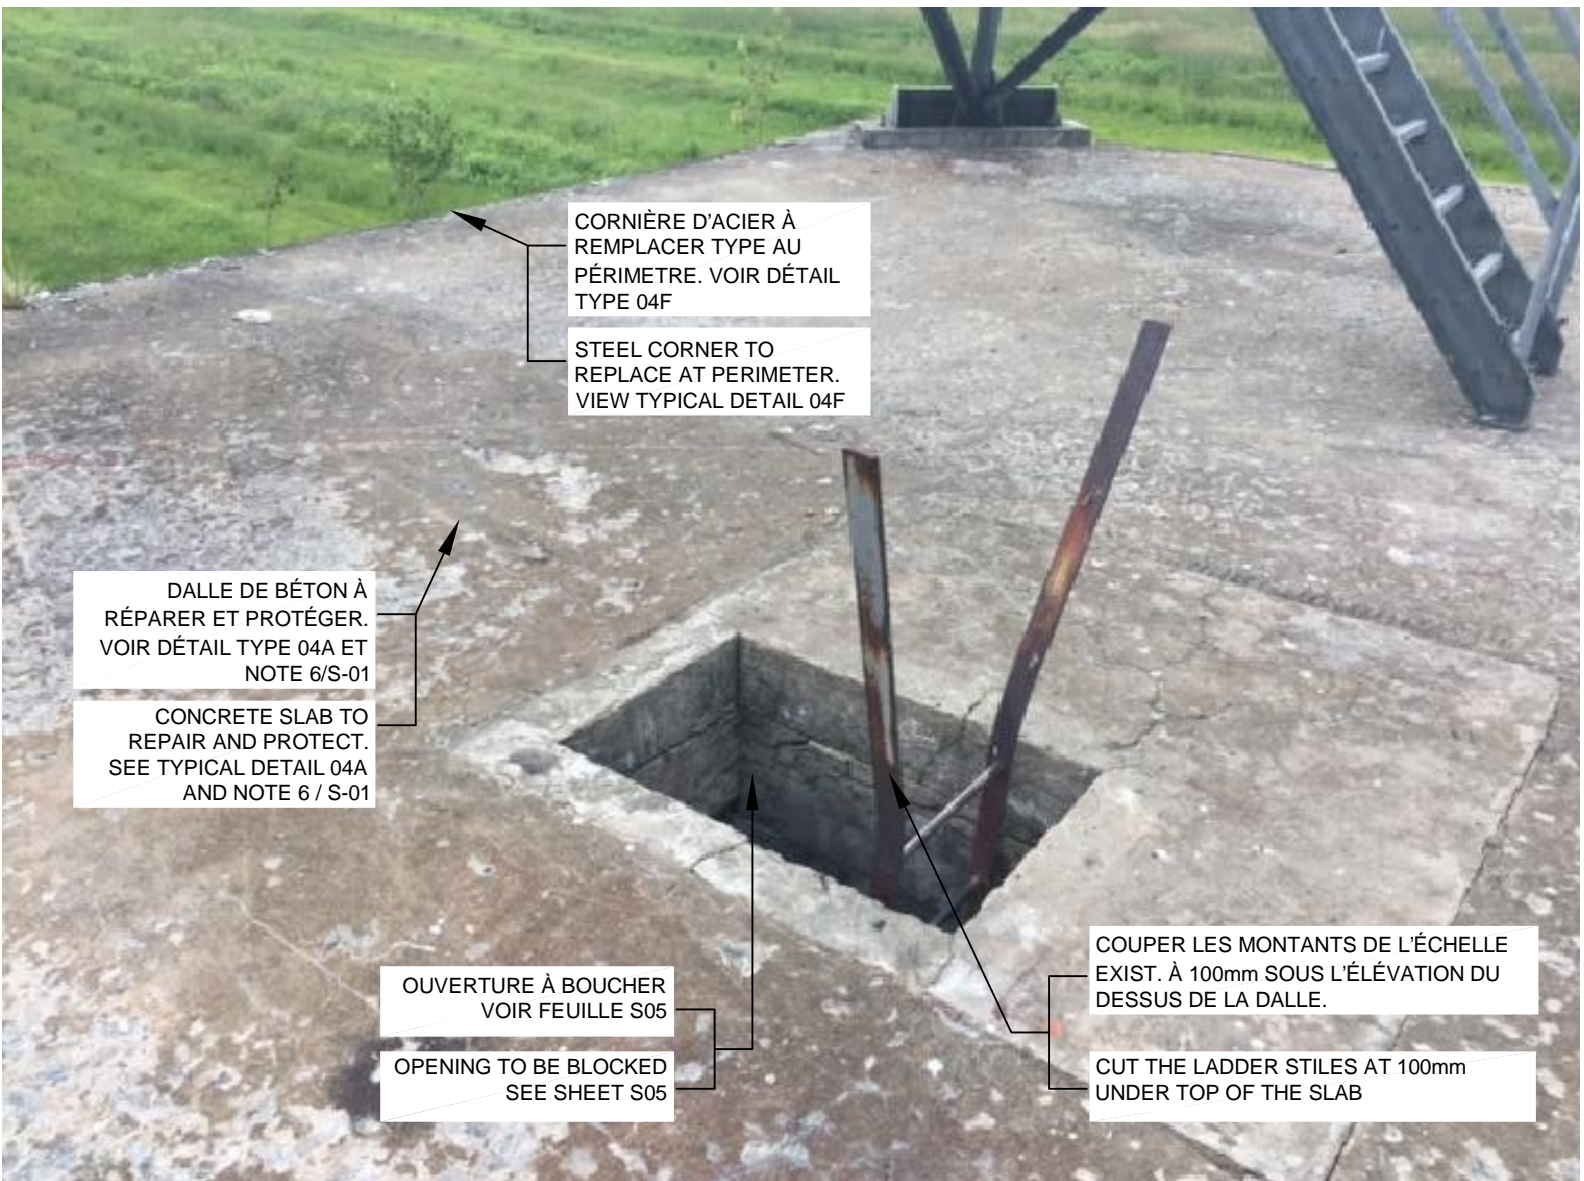
PHOTO 3 - OUVERTURE EXISTANTE DALLE DE TOIT À CONSERVER /  
EXISTING OPENING ROOF SHEET TO BE KEPT

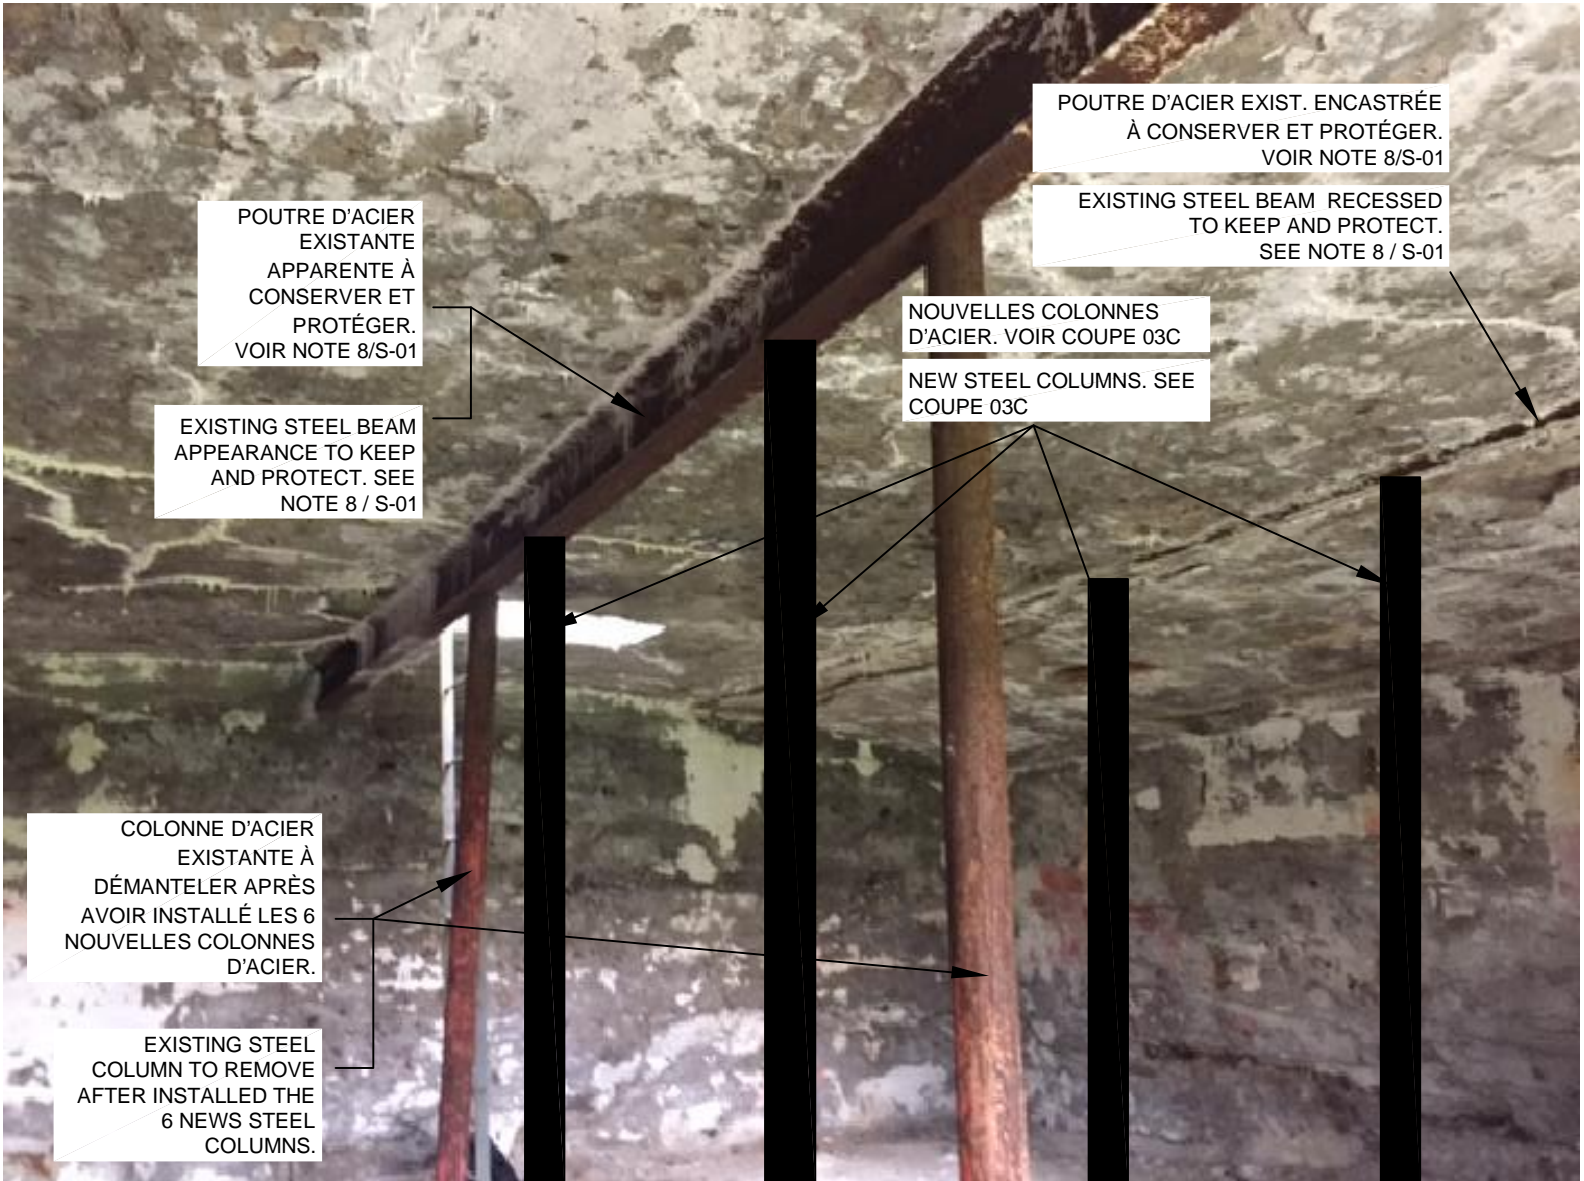
PHOTO 4 - DALLE DE TOIT INTÉRIEURE ET COLONNES EXISTANTES  
INTERIOR ROOF SHEET AND EXISTING COLUMNS

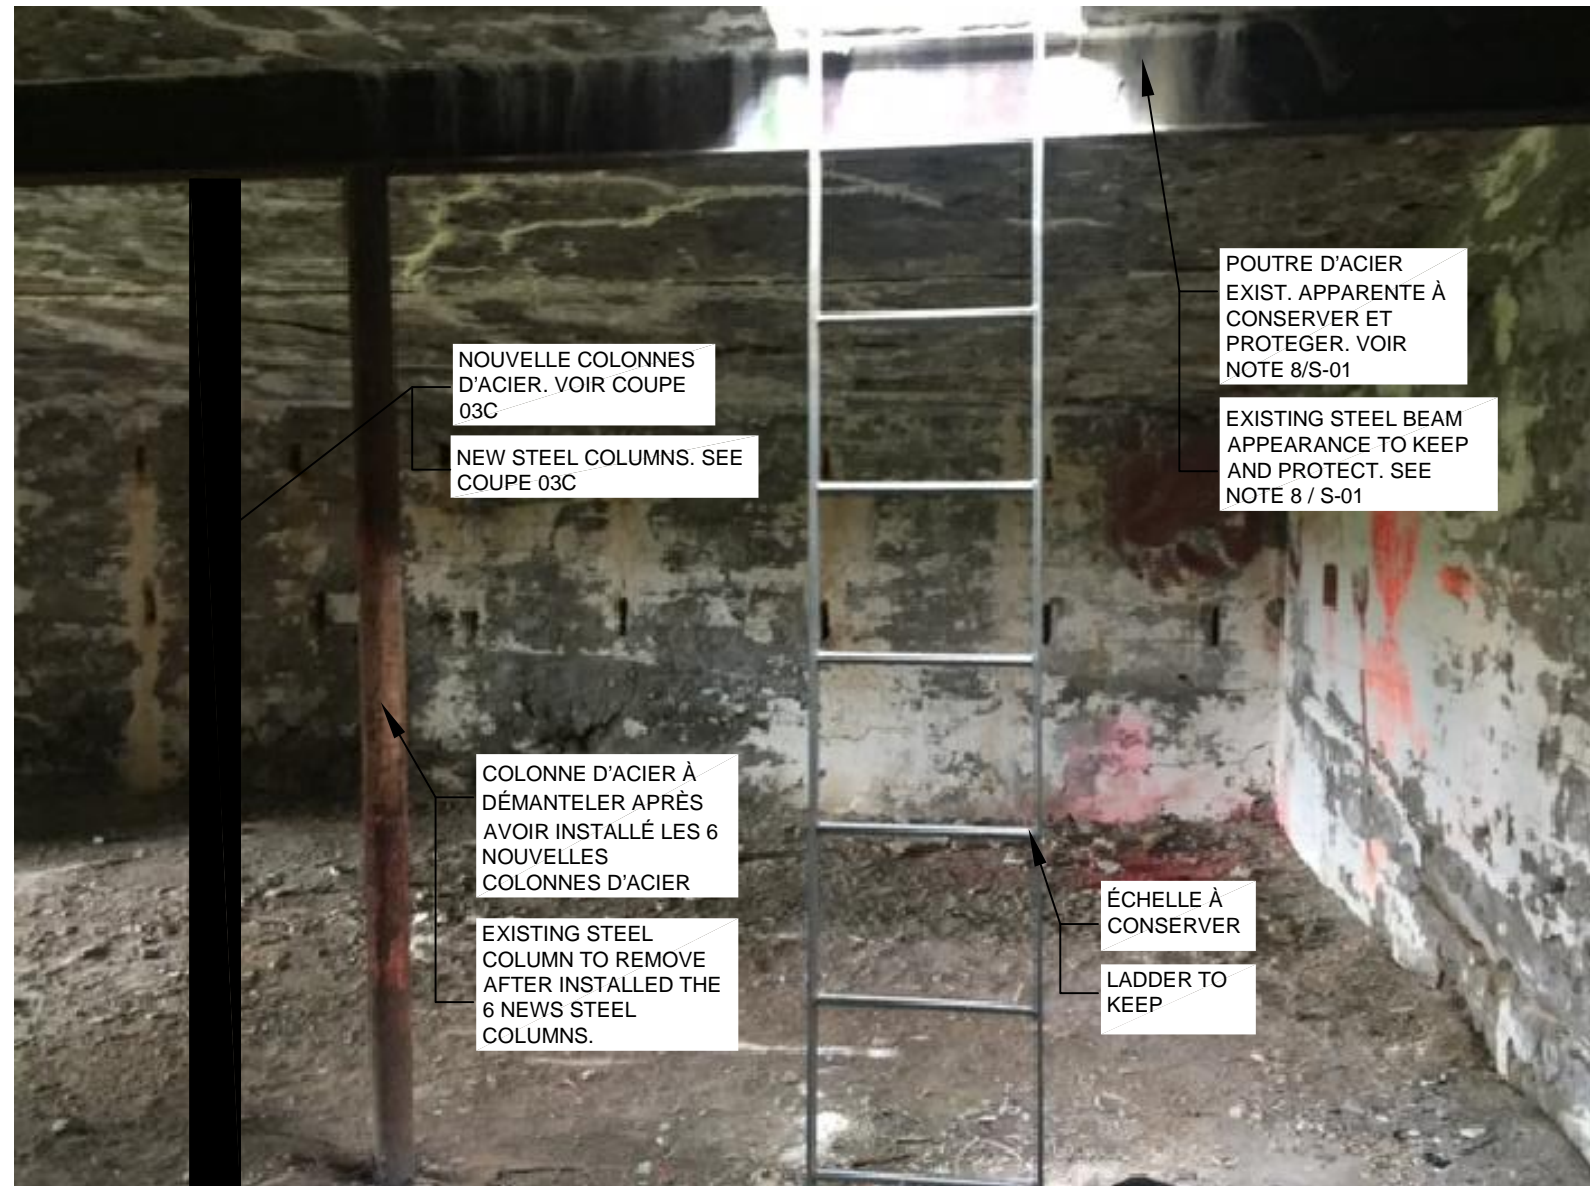
PHOTO 5 - VUE INTÉRIEURE DU PILIER / INTERIOR PILLAR VIEW

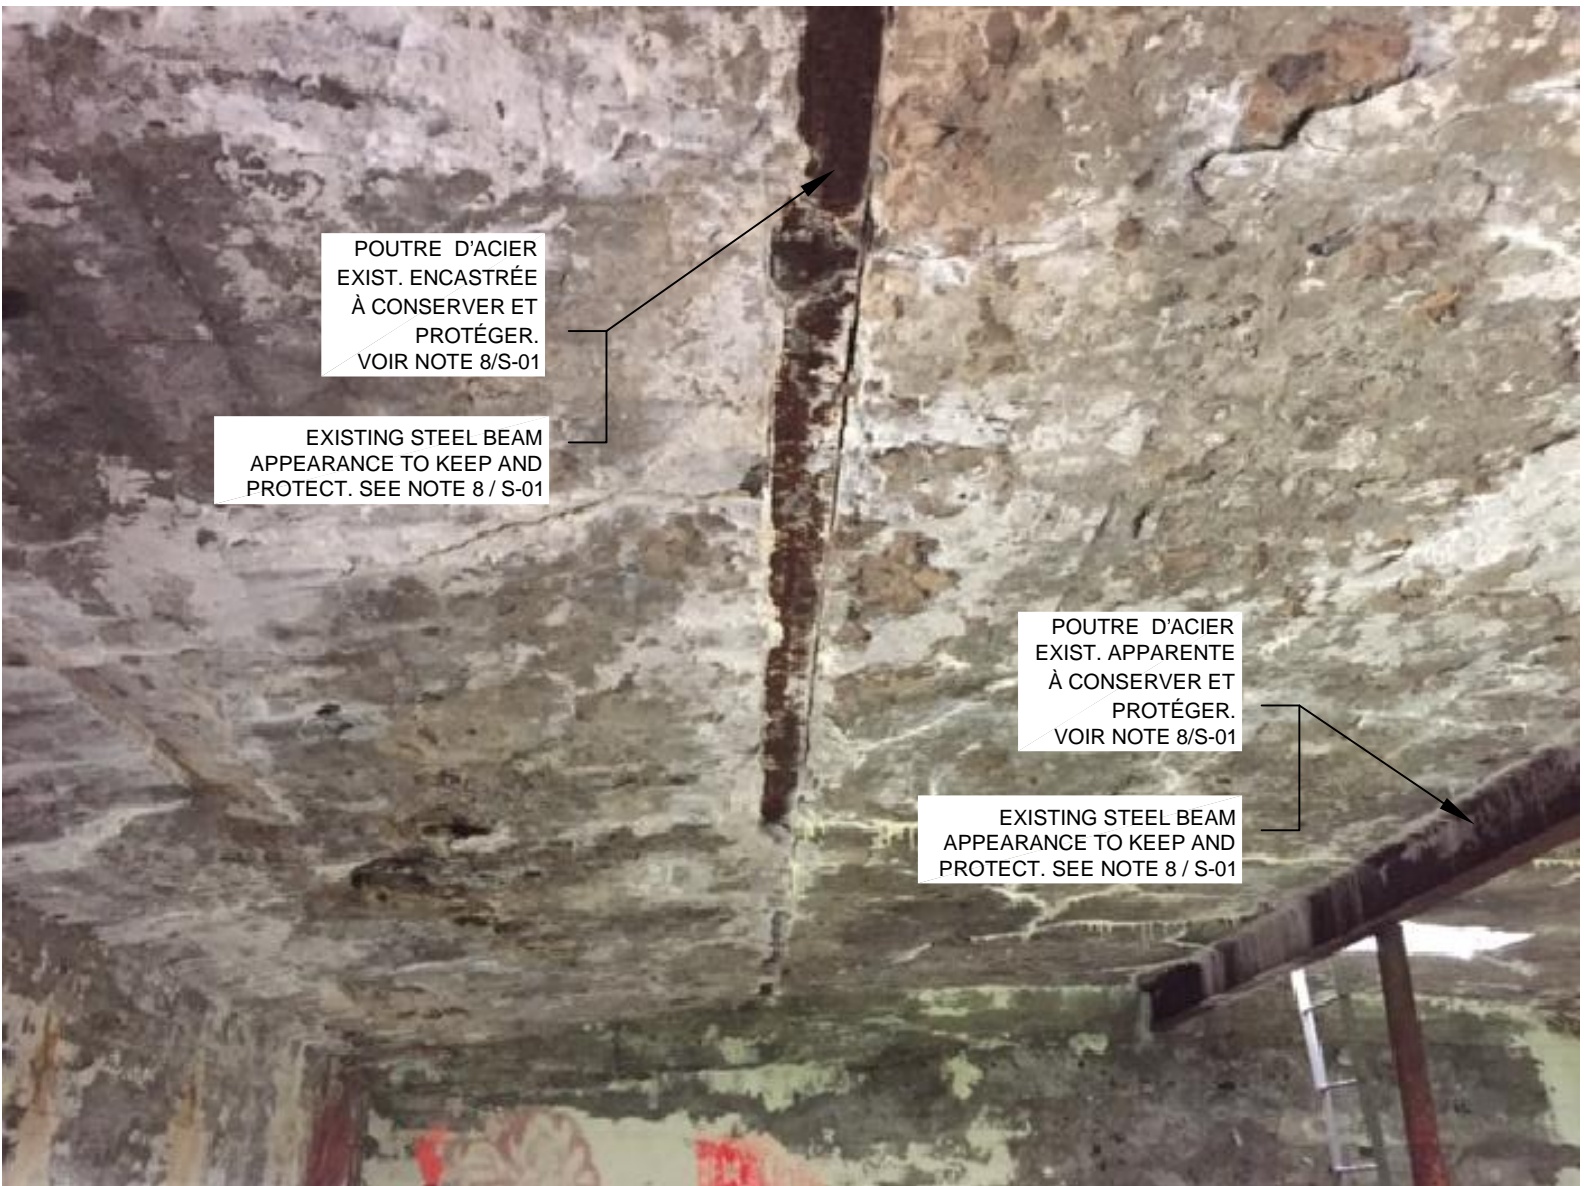
PHOTO 6 - POUTRES EXISTANTES / EXISTING BEAMS

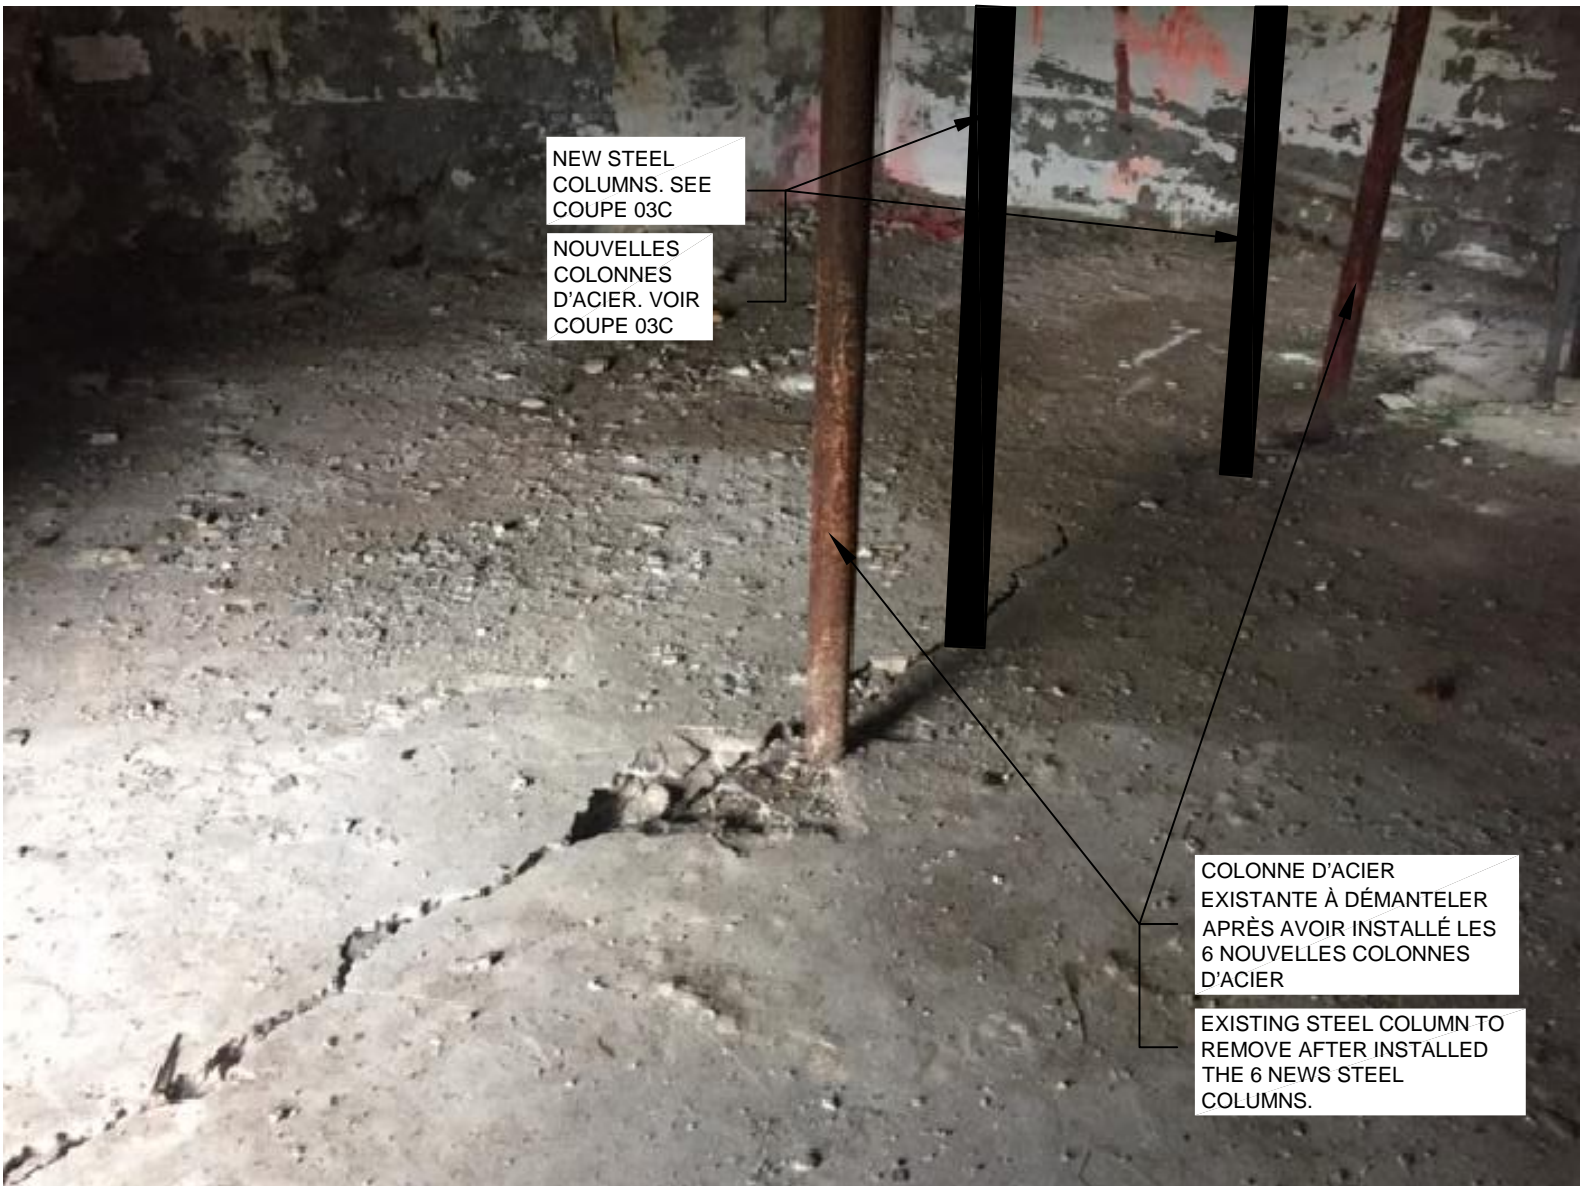
PHOTO 7 - COLONNES EXISTANTES / EXISTING COLUMNS

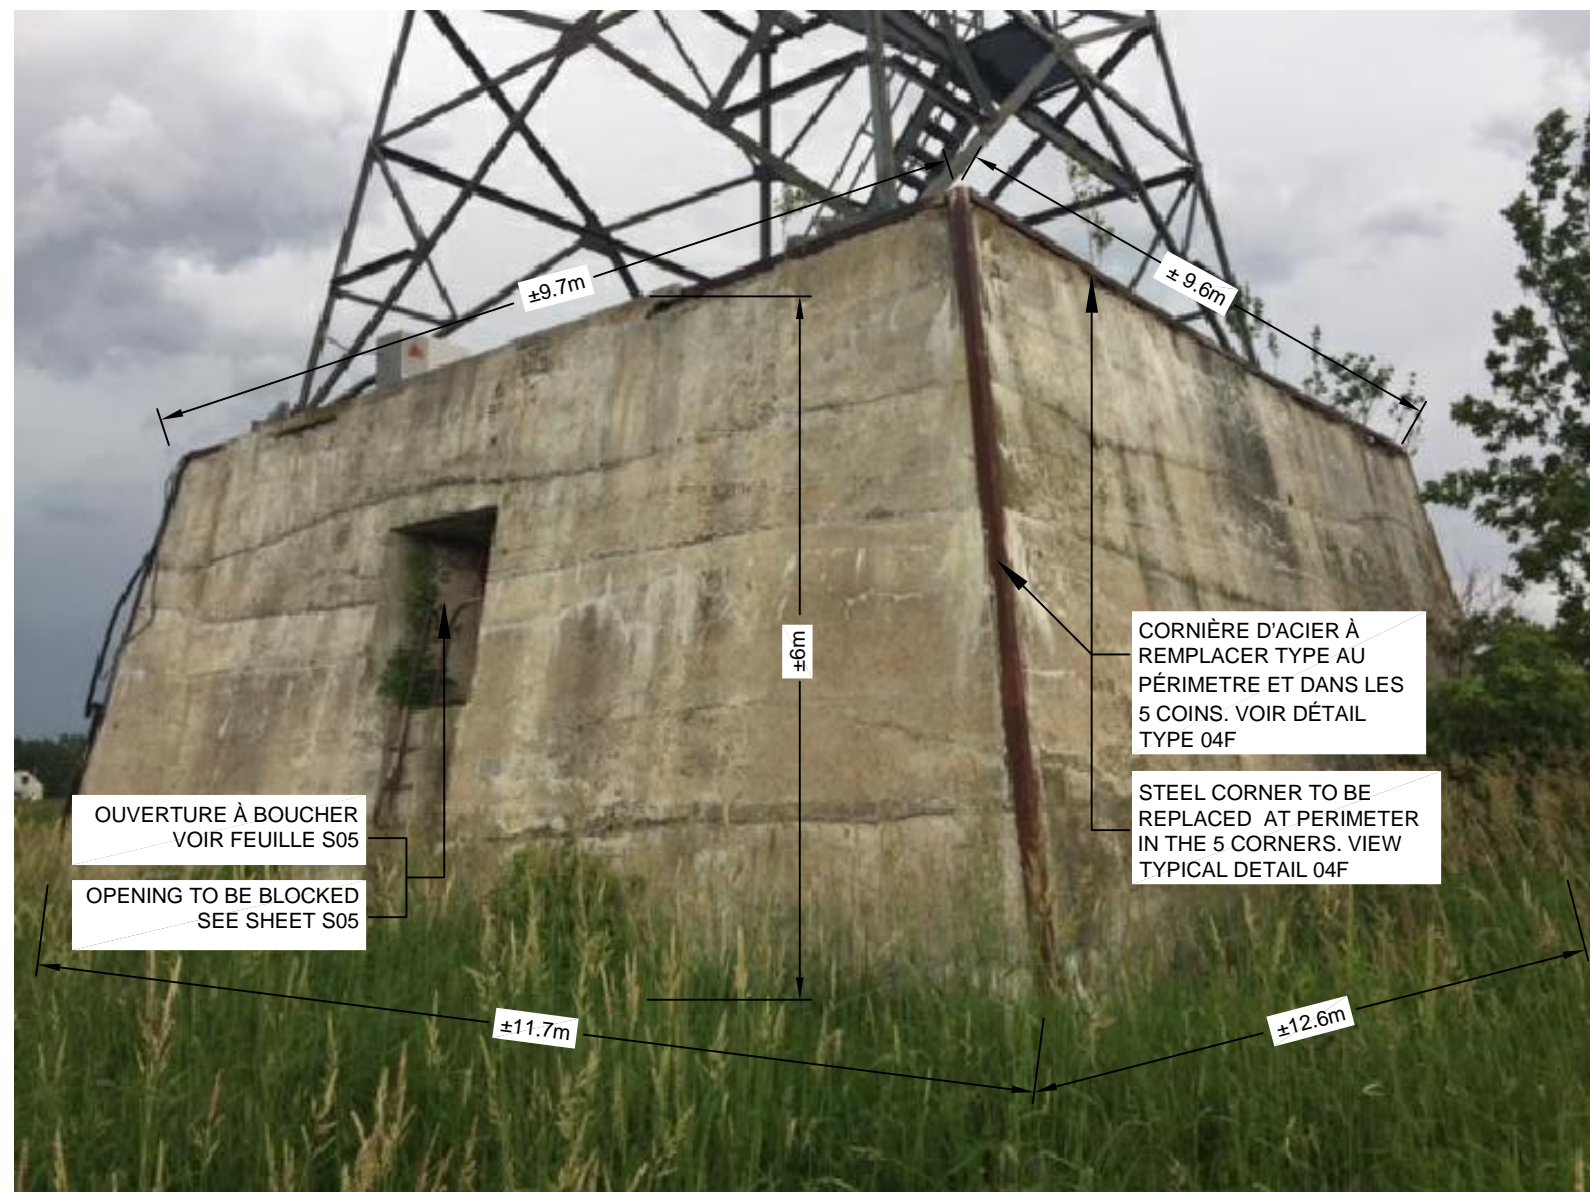
PHOTO 8 - DIMENSIONS GÉNÉRALES DU PILIER COIN "NORD-EST" /  
GENERAL DIMENSIONS OF THE PILLAR "NORTHEAST" CORNER

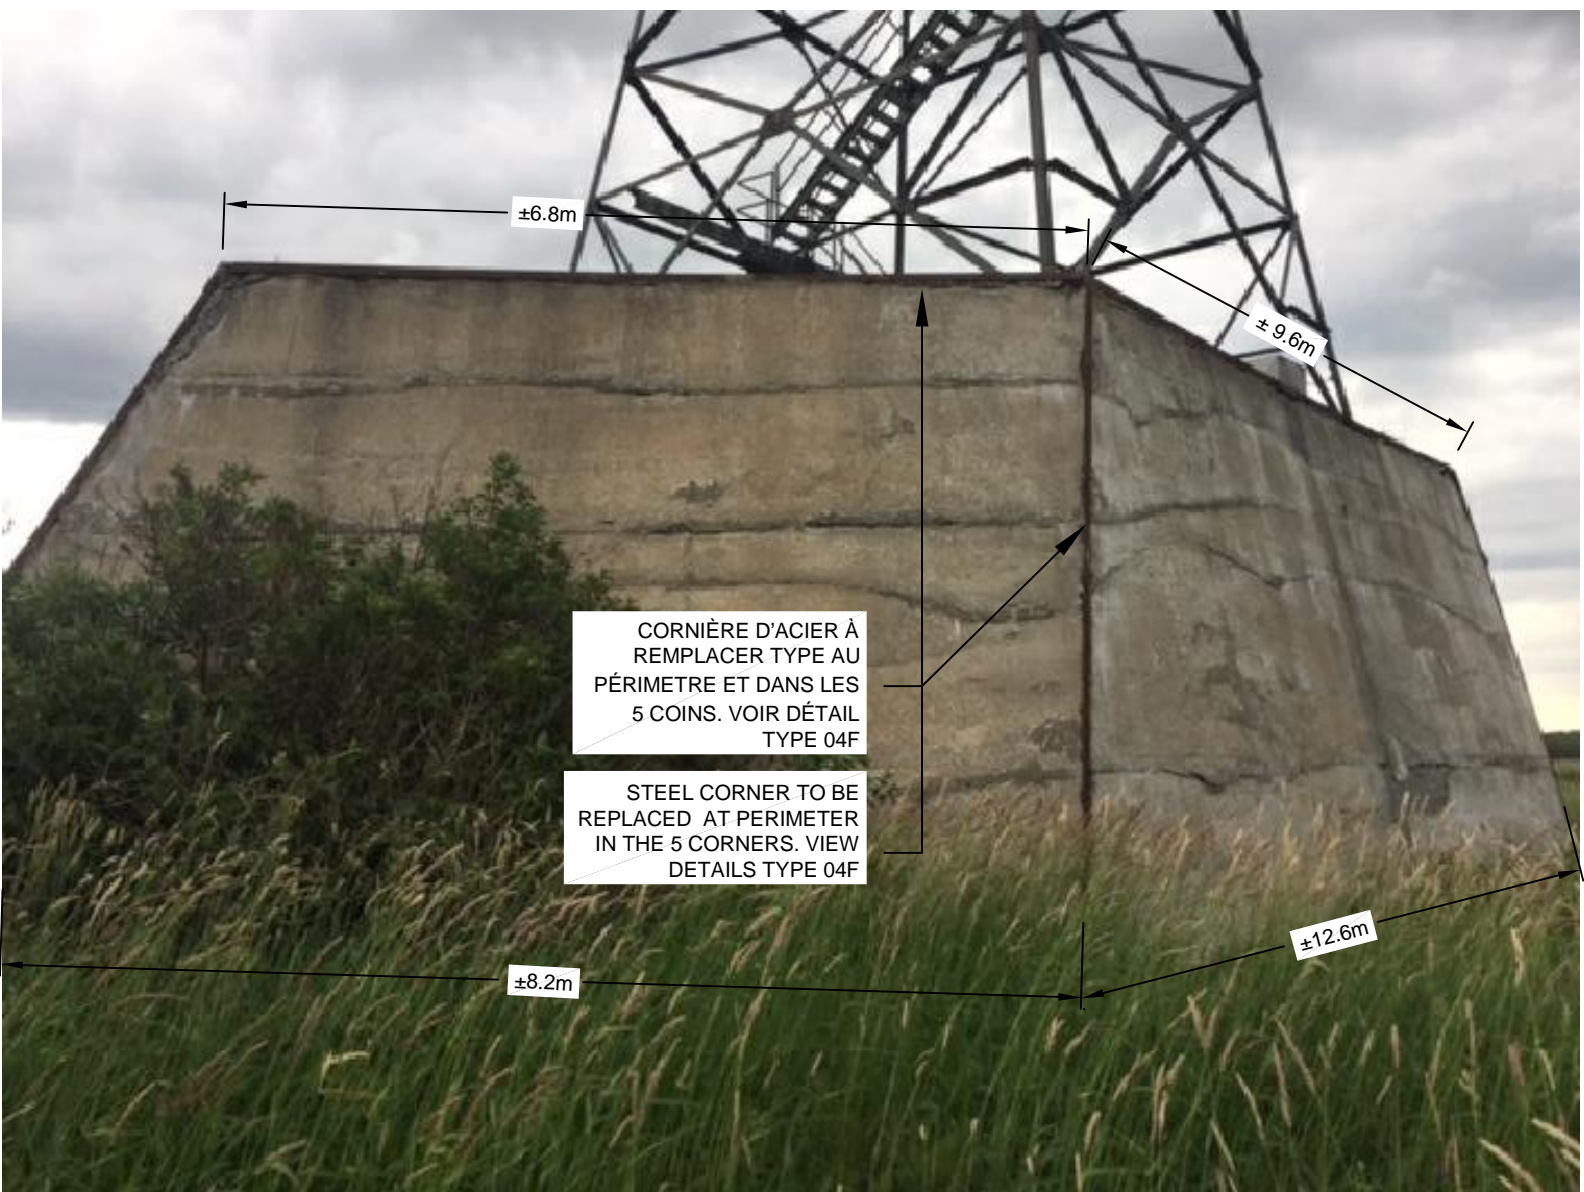
PHOTO 9 - DIMENSION GÉNÉRALES DU PILIER COIN "SUD-OUEST" /  
GENERAL PILLAR DIMENSION "SOUTH-WEST" CORNER

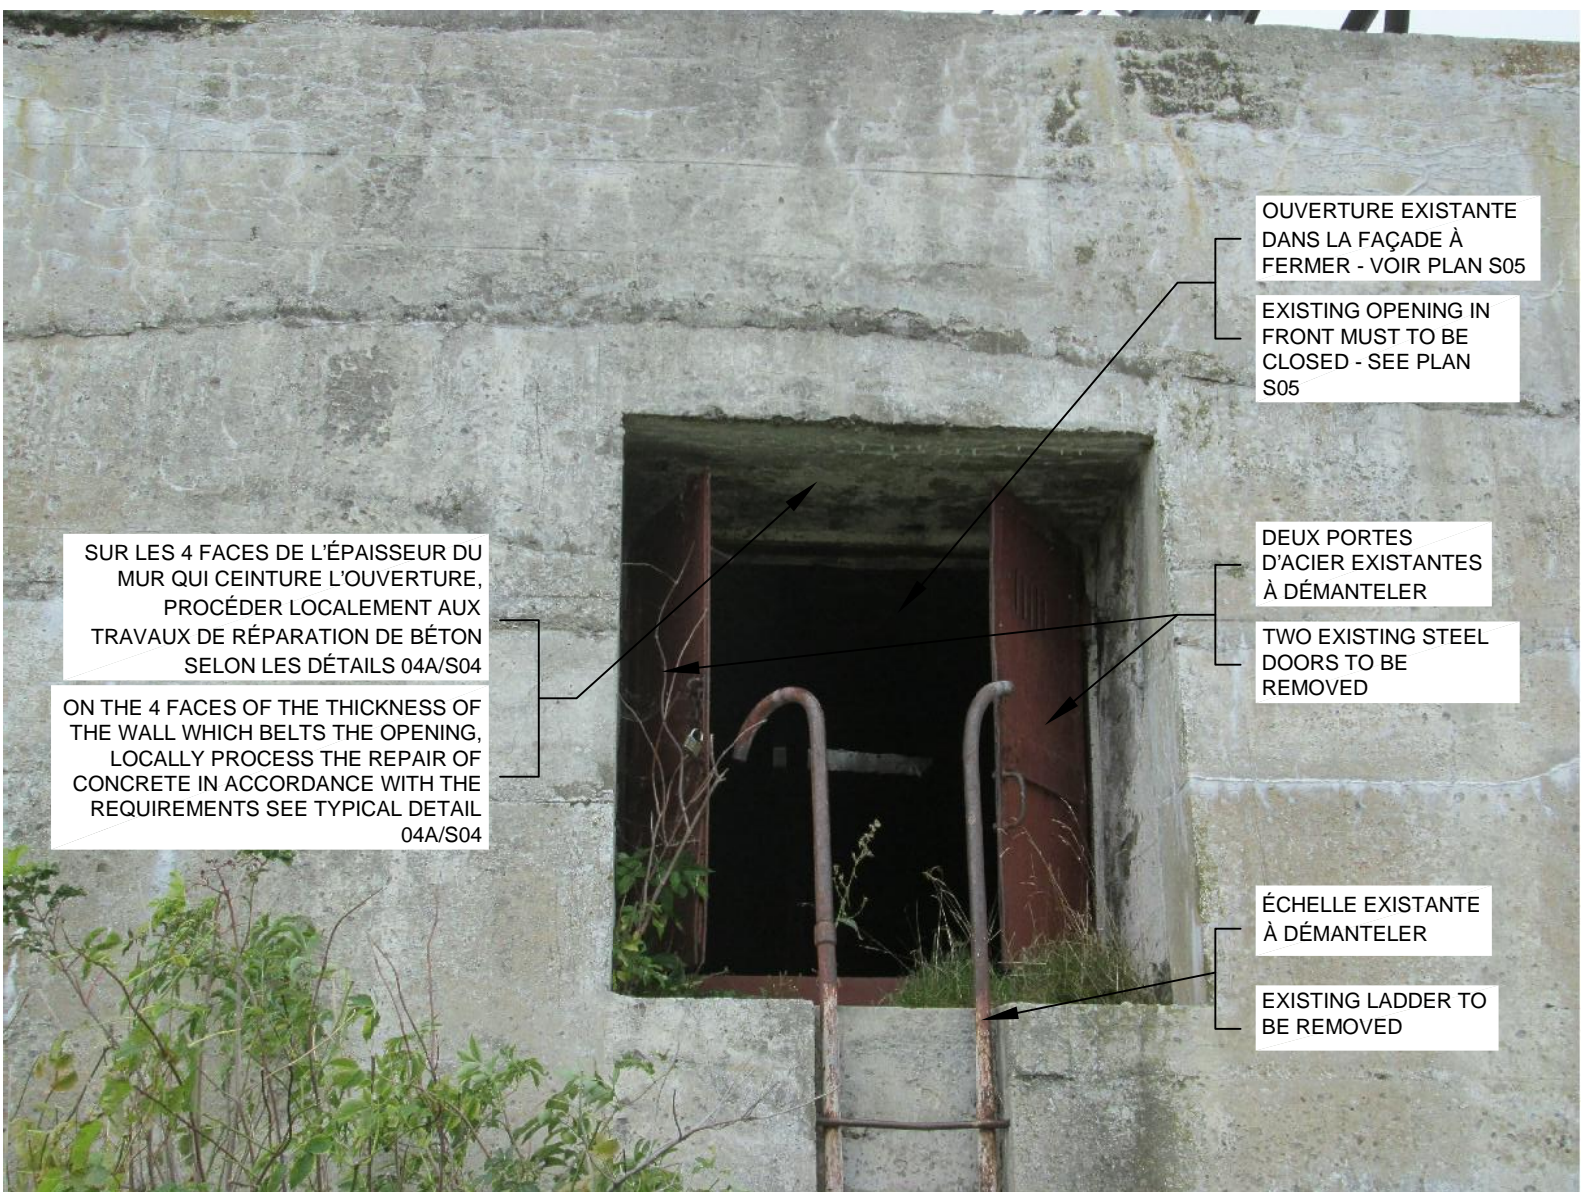
PHOTO 10 - DIMENSION GÉNÉRALES DU PILIER COIN "SUD-OUEST" /  
GENERAL PILLAR DIMENSION "SOUTH-WEST" CORNER

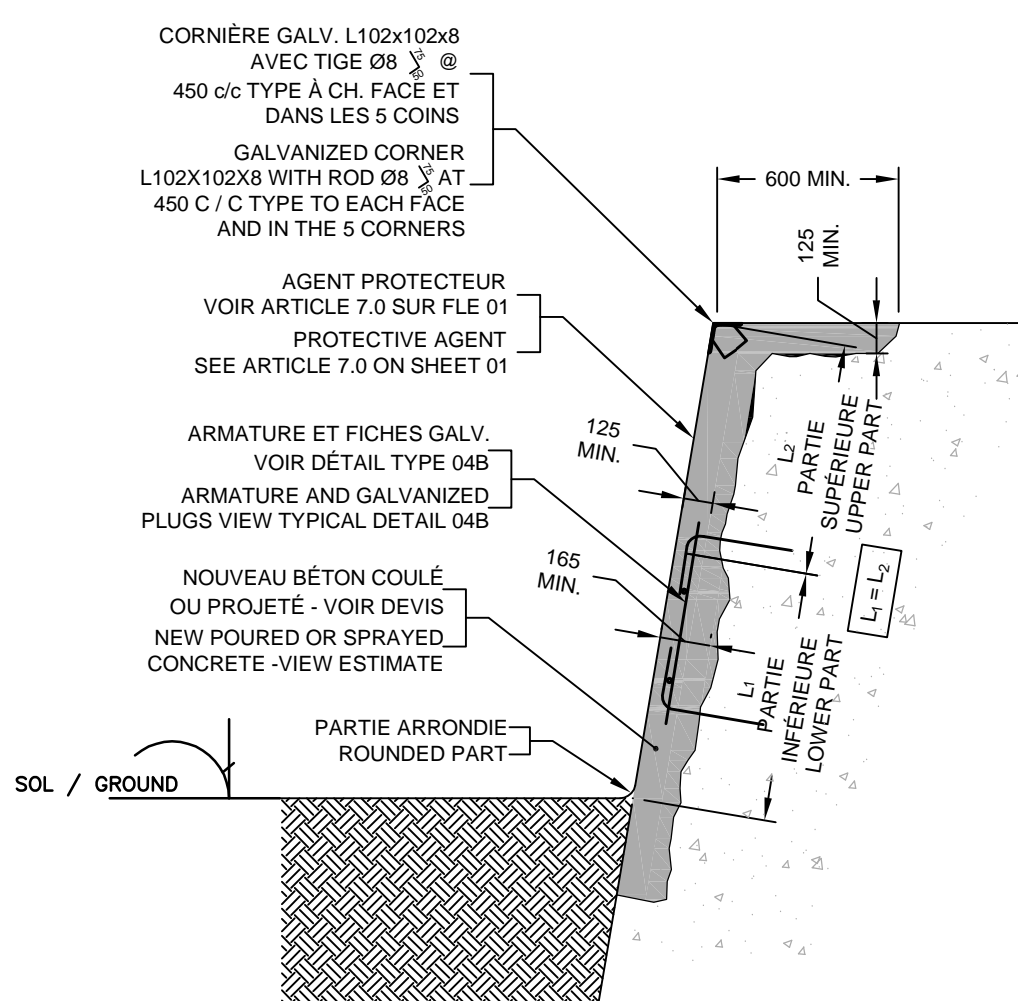
## RECONSTRUCTION

NOTES :1- TYPE FOR 5 FACADES  
2- AT THE TIME OF ITS SUBMISSION, THE ENTREPRENEUR SHOULD CONSIDER THE DEMOLITION OF 165MM CONCRETE OF THE LOWER PART OF THE PILLAR AND 125MM FOR THE UPPER PART.

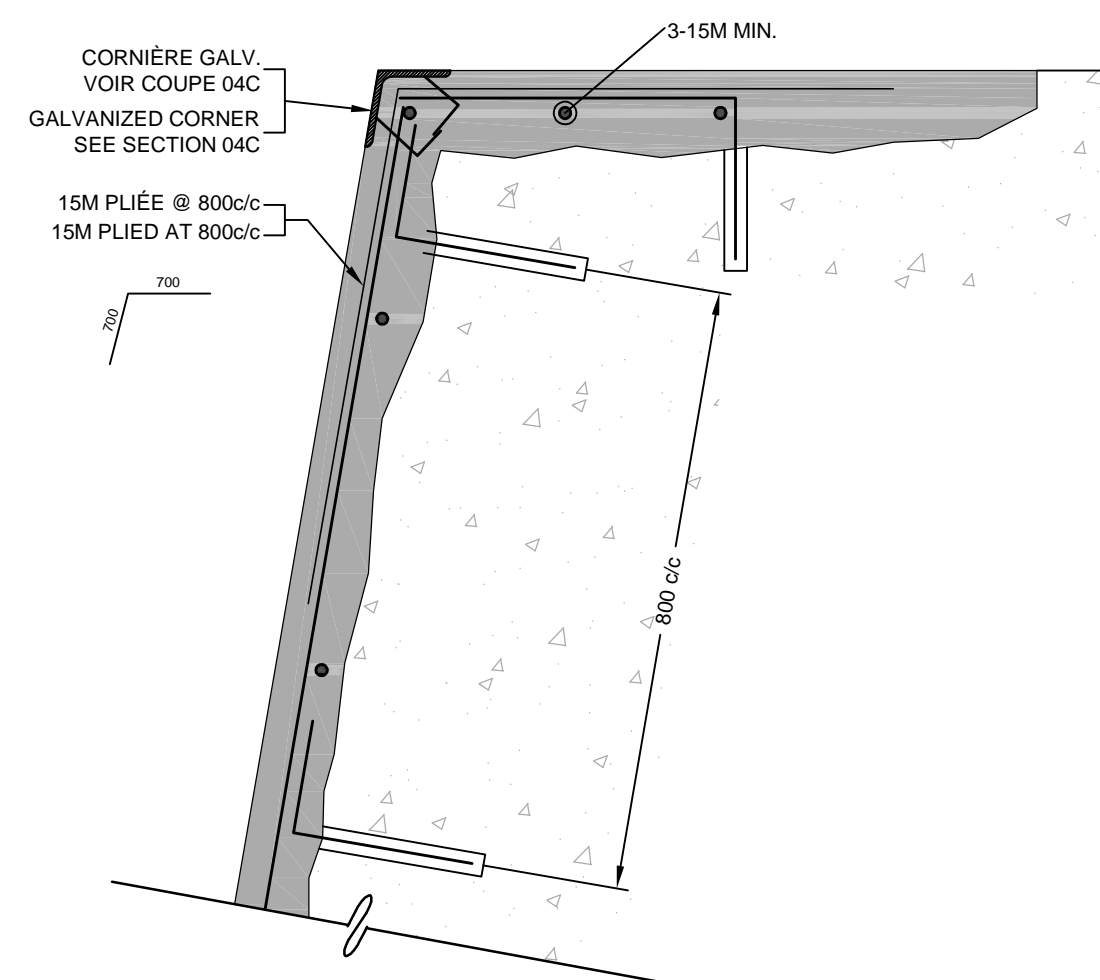
DÉTAIL TYPE / TYPICAL DETAIL 04E  
N.A.É. 04 04

## DÉMOLITION

- 1- NETTOYER LES SURFACES DE BÉTON ET TOUTES LES BARRÉS D'ARMATURE QUI SONT CONSERVÉS À L'AIDE D'UN JET D'EAU SOUS PRESSION DE MANIÈRE À ENLEVER TOUTE TRACÉ DE ROUILLE ET DE BÉTON DÉLAMINÉ.
- 2- ENDUIRE LES SURFACES DE BÉTON SAIN D'UN AGENT DE LIAISONNEMENT DE TYPE "DURALPRAC A.C." DE EUCUIDO QUI "EMACO P24" DE BASF OU AUTRE ÉQUIVALENT APPROUVÉ.
- 3- SUR LES BARRÉS D'ARMATURES EXISTANTES, APPLIQUER 2 COUCHES DE 3-9 D'UN AGENT DE CORROSION DE TYPE "DURALPRAC A.C." DE EUCUIDO OU "EMACO P24" DE BASF OU AUTRE ÉQUIVALENT APPROUVÉ.
- 4- METTRE EN PLACE UN MORTIER DE RÉPARATION DE TYPE 10-60 RAPID MORTAR DE BASF OU ÉQUIVALENT APPROUVÉ.

- 1- CLEAN CONCRETE SURFACES AND ALL FRAMING BARS WHICH ARE PRESERVED FOR HELP A PRESSURIZED WATER JET TO REMOVE ANY TRACE FROM RUST AND DELAMINATED CONCRETE.
- 2- COATING HEAVY CONCRETE SURFACES OF A LINKING AGENT "DURALPREP A.C." OF EUCLID OR "EMACO P24" OF BASF OR OTHER APPROVED EQUIVALENT.
- 3- ON EXISTING FRAMING BARS, APPLY 2 LAYERS OF CORROSION INHIBITOR AGENT "DURALPREP A.C." OF EUCLID OR "EMACO P24" OF BASF OR OTHER EQUIVALENT APPROVED.
- 4- SET UP A REPAIR MORTAR TYPE 10-60 RAPID MORTAR OF BASF OR EQUIVALENT APPROVED.

NOTE: -SURFACE TO BE DEMOLIZED AND REPAIR = + 12M

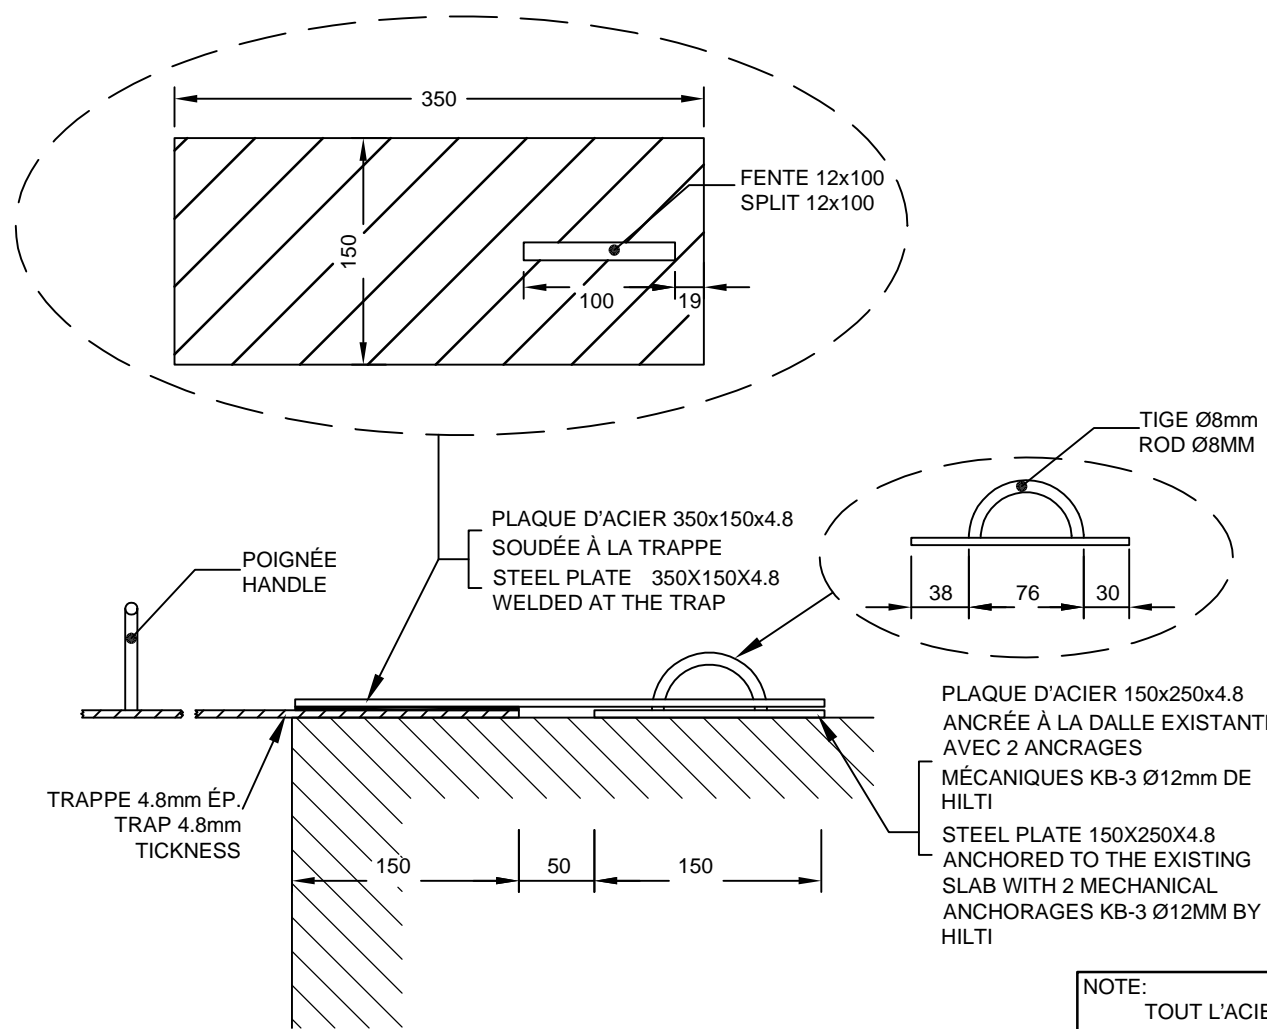
COUPE / SECTION 202  
05 05

NOTE:  
TOUT L'ACIER INCLUANT  
LES ANCRAGES DOIT ÊTRE  
EN ACIER GALVANISÉ

NOTE:  
ALL STEEL INCLUDING  
ANCHORAGES MUST BE  
GALVANIZED

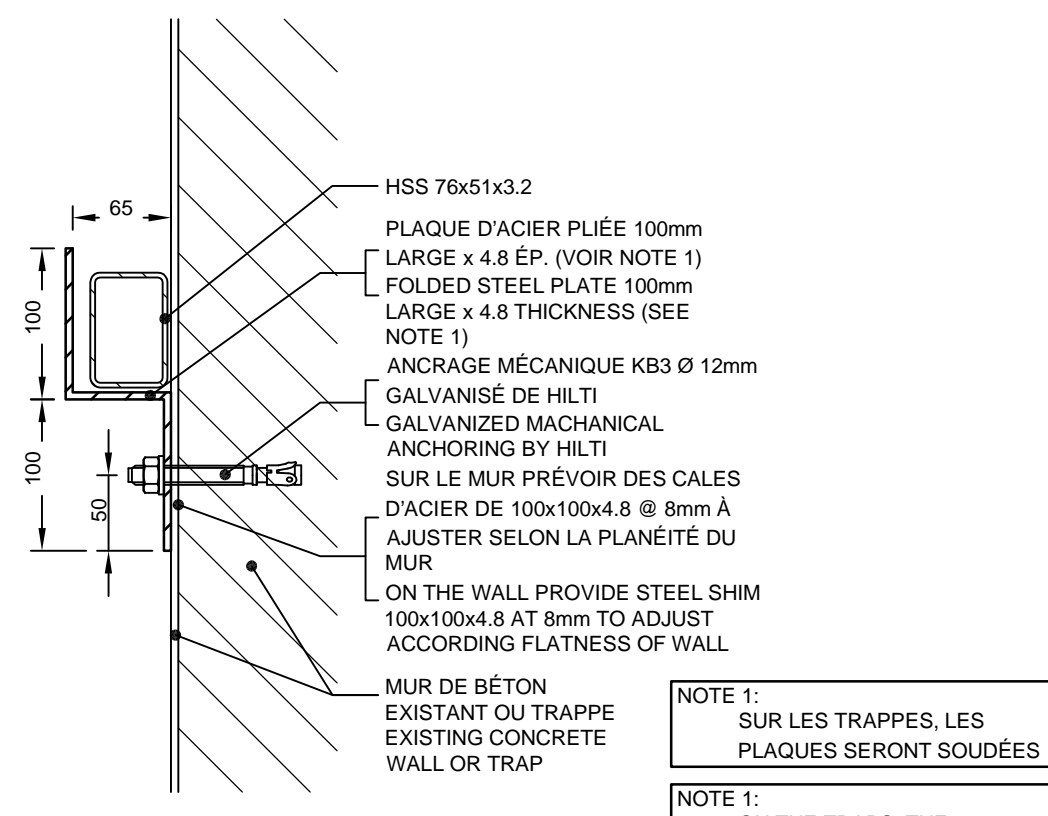
DÉTAIL TYPE / TYPICAL DETAIL 204  
05 05

NOTE 1:  
SUR LES TRAPPES, LES  
PLAQUES SERONT SOUDÉES

NOTE 1:  
ON THE TRAPS, THE  
PLATES WILL BE WELDED
