ÎLE DU MOINE - FP  
RÉFECTION D'UN PILIER  
RESTORATION OF THE PILLAR

PHOTOS DU PILIER EXISTANT  
AVEC NOUVEAUX RENFORTS  
EXISTING PILLAR PHOTOS AND  
NEW REINFORCEMENTS

DÉTAILS TYPES  
TYPICAL DETAILS

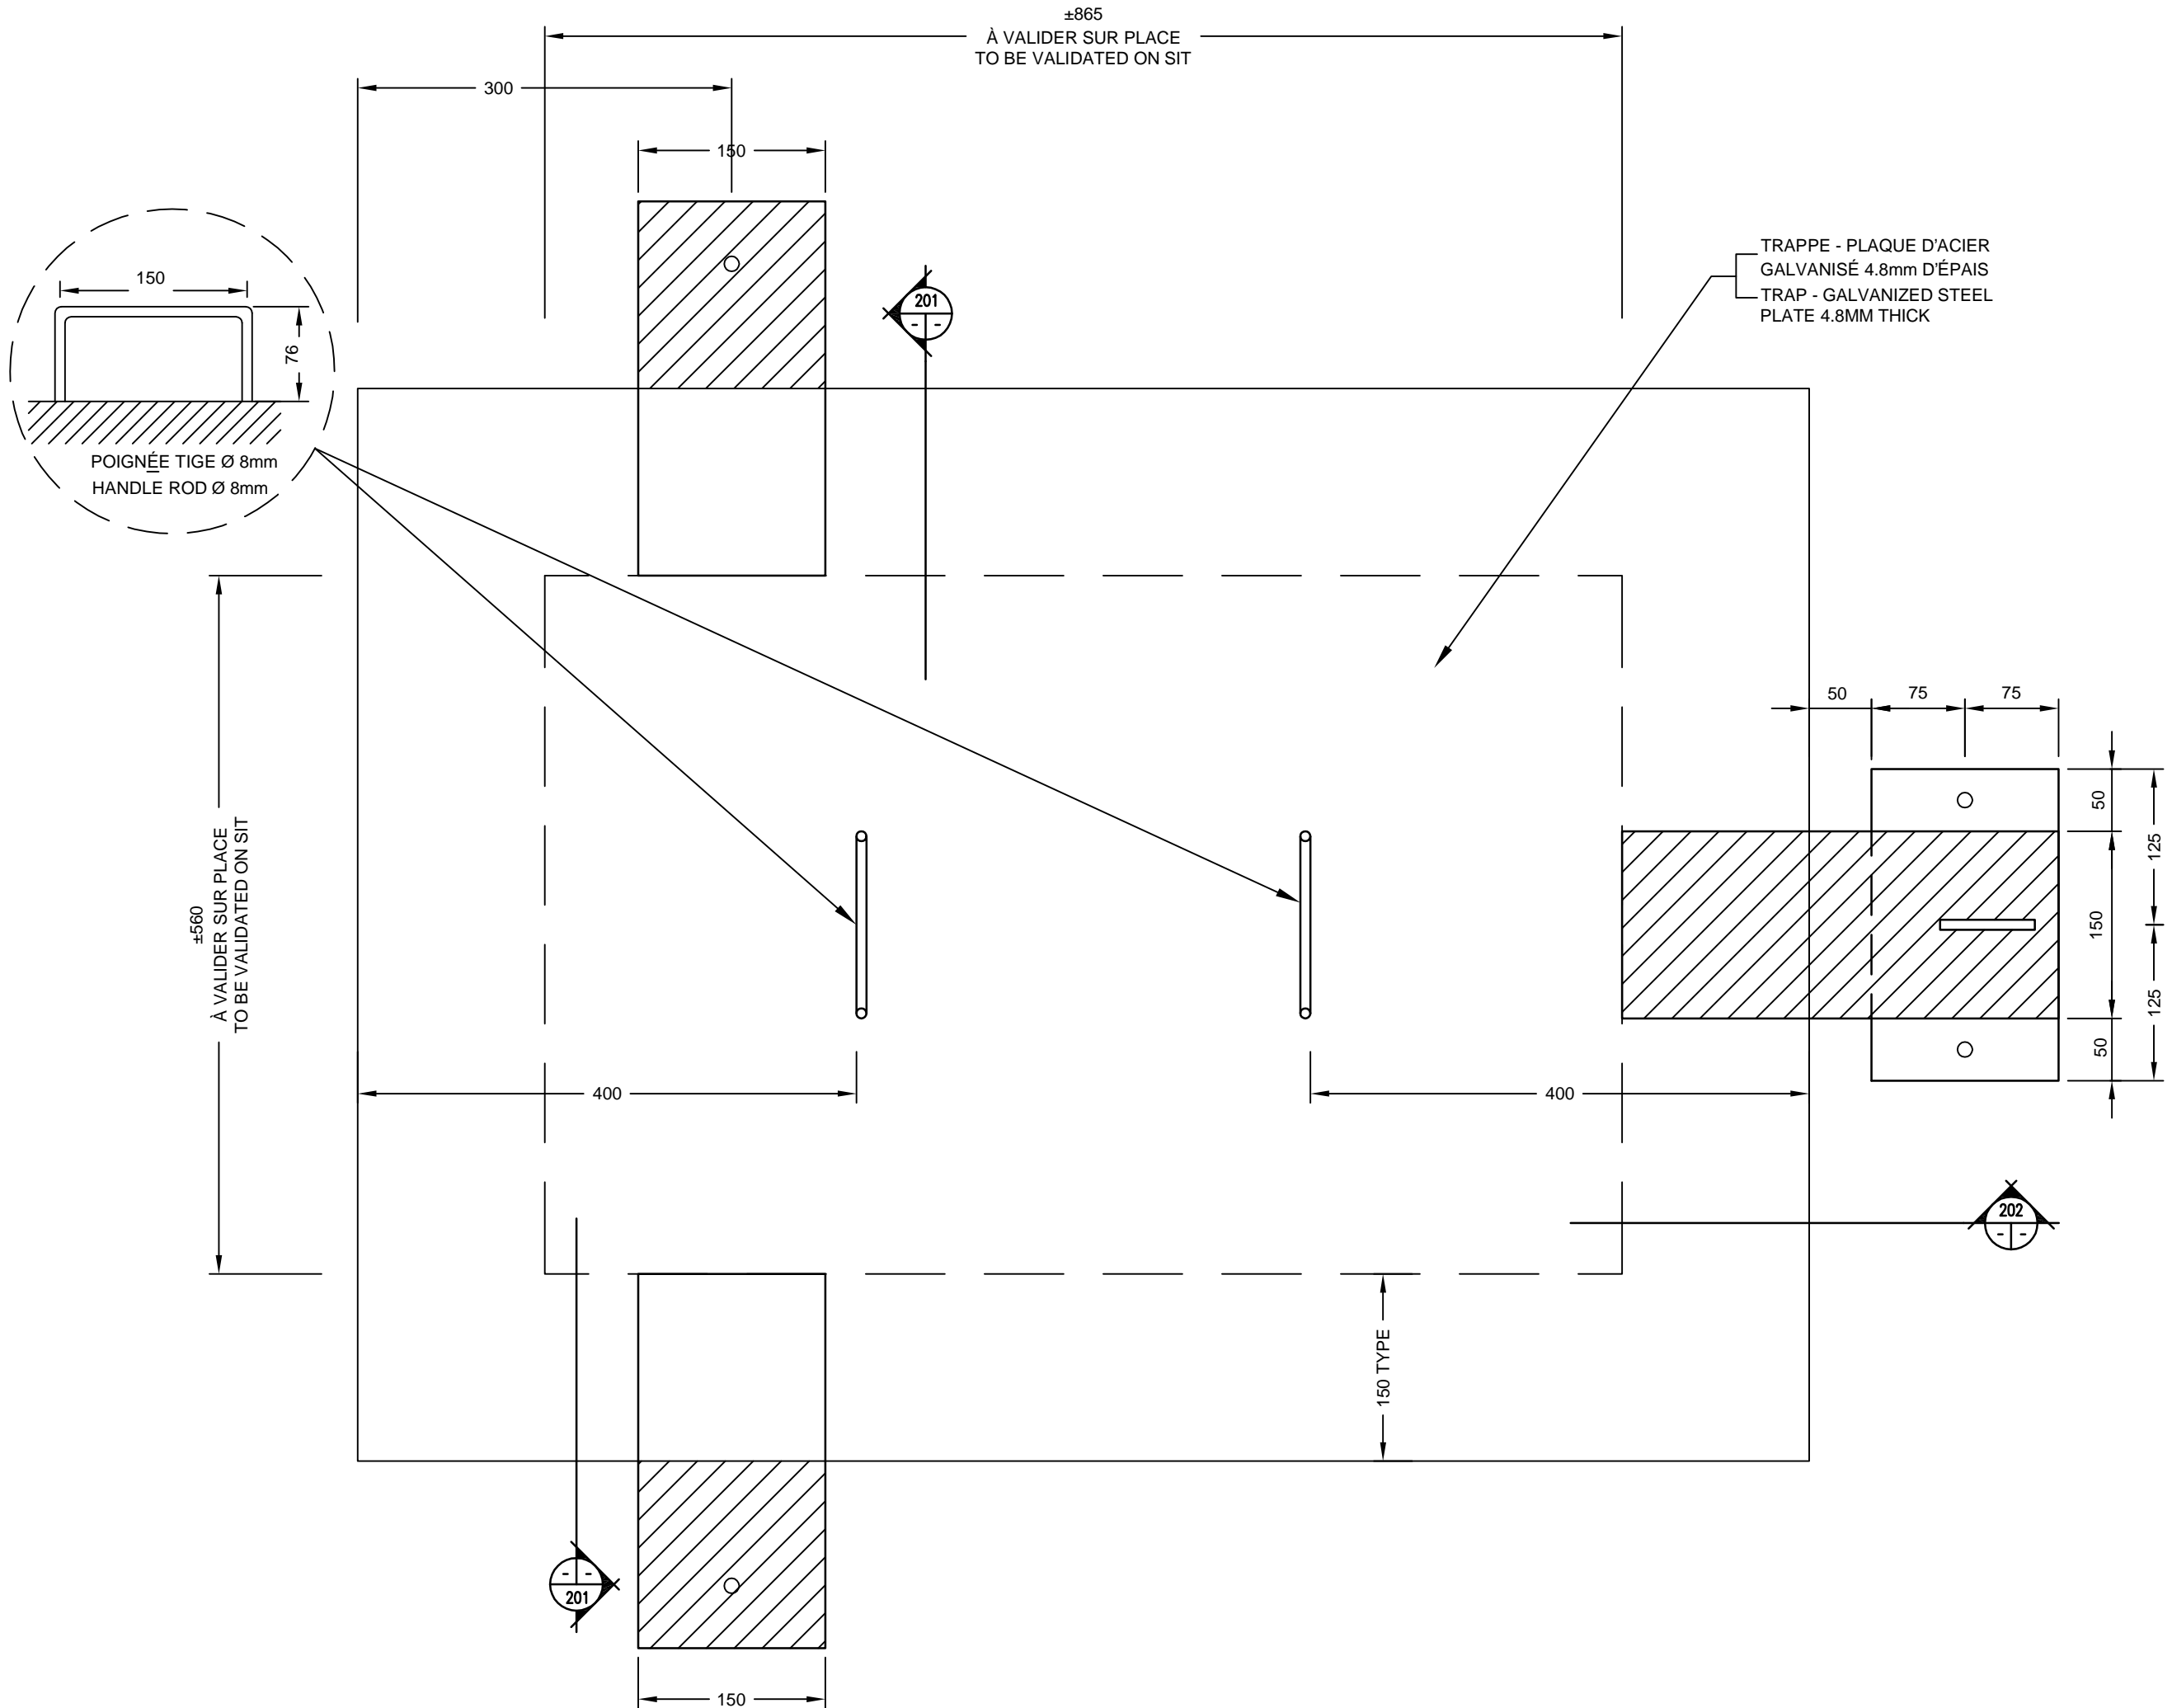
VUE EN PLAN - OUVERTURE EXISTANTE À FERMER DALLE DE TOIT 200  
05 05

PLAN - EXISTING OPENING TO CLOSE (ROOF SLAB) 200  
05 05

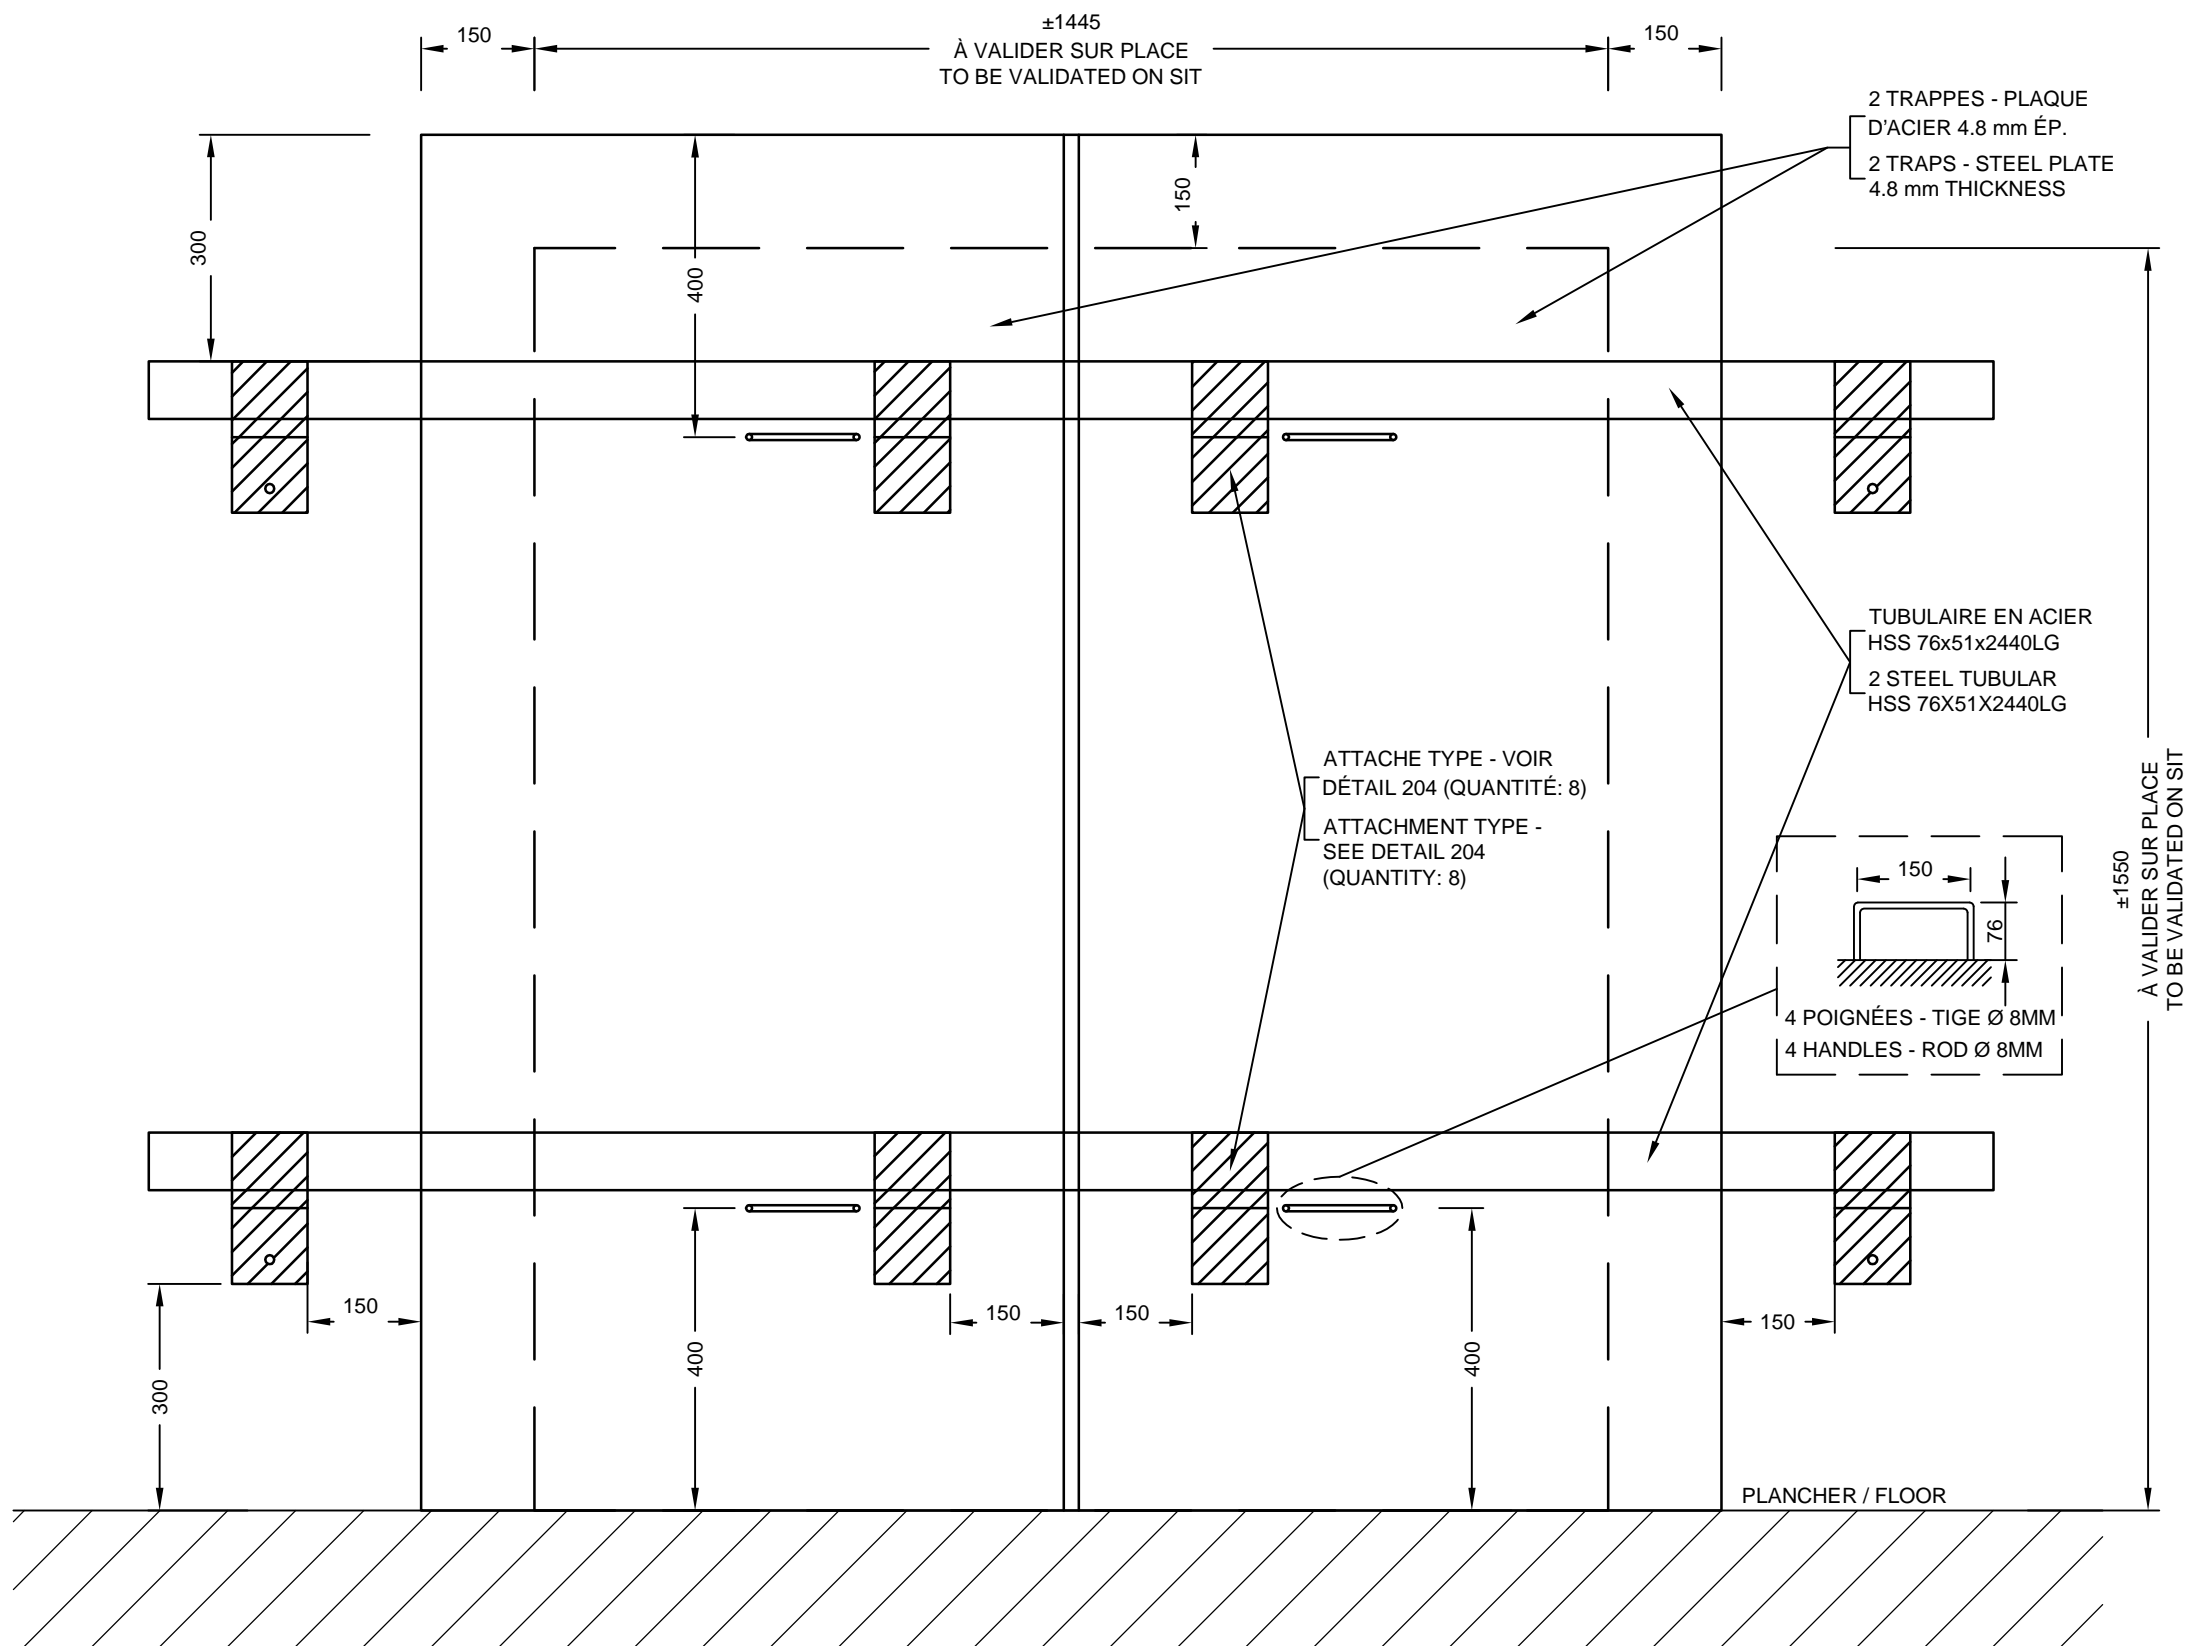
ÉLÉVATION INTÉRIEURE- OUVERTURE À FERMER SUR LA FAÇADE 203  
05 05

INTERIOR ELEVATION - OPENING TO BE CLOSED ON THE FACADE 203  
05 05

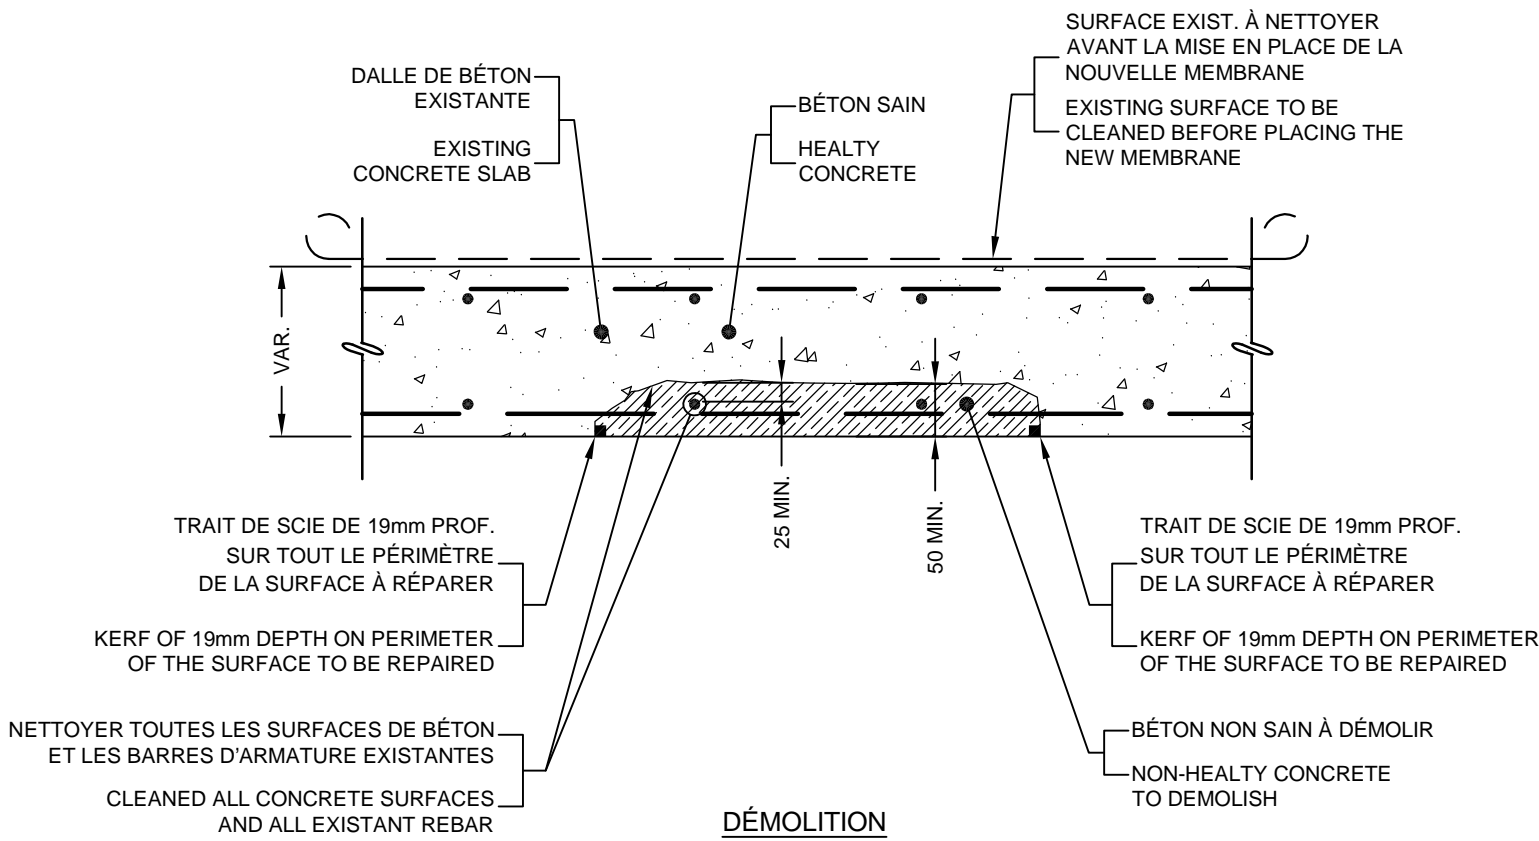
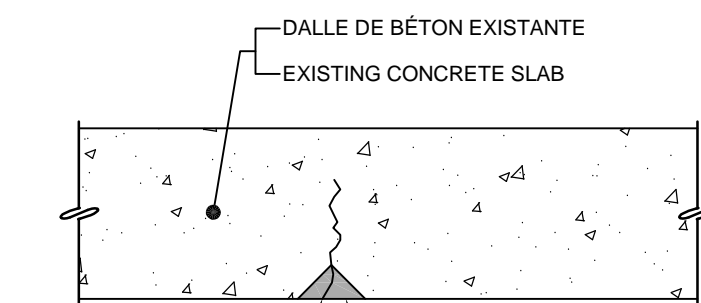
- LA LOCALISATION DES ENDROITS À RÉPARER SERA DONNÉE DIRECTEMENT AU CHANTIER LORS DES TRAVAUX.
- THE CRACKS TO BE REPAIRED WILL BE LOCATED DIRECTLY ON-SITE DURING CONSTRUCTION.

NOTE: - LONGUEUR DE FISSURES À INJECTER = ± 100m linéaire  
NOTE: - LENGTH OF CRACKS TO BE INJECTED = ± 100m linear

- ENLEVER LE BÉTON LÂCHE
- BIEN NETTOYER LA CAVITÉ (FAIRE UNE RAINURE EN "V" AVEC UNE MEULE À BÉTON)
- METTRE EN PLACE RÉSINE D'ÉPOXY D'INJECTION TYPE SIKADUR-52 OU 50B CONCRETSIVE 1980' DE BASF, SELON LES RECOMMANDATIONS DU MANUFACTURIER
- REMOVE LOOSE CONCRETE
- ENSURE THAT THE CAVITY IS CLEAN (PERFORM V-SHAPED GROOVE USING A CONCRETE GRINDING WHEEL)
- INJECT SIKADUR-52 OR BASF MASTERINJECT 1980 AND FOLLOW MANUFACTURER'S RECOMMENDATIONS

DÉTAIL TYPE - RÉPARATION DE FISSURE SOUS UNE DALLE  
TYPICAL DETAIL- CRACKS REPAIR UNDER CONCRETE SLAB

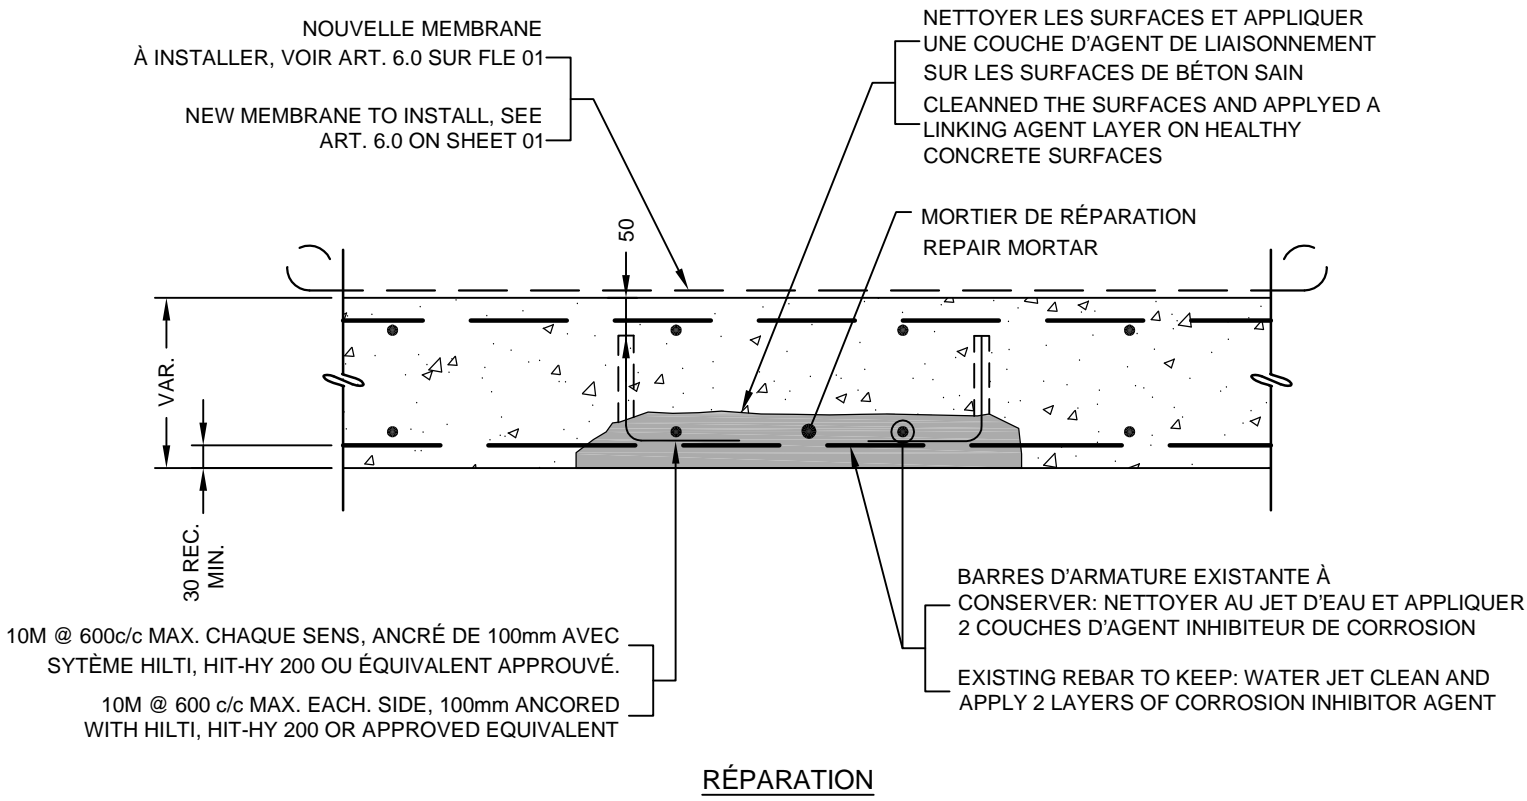
- QUANTITÉ À RÉPARER = TOUTE LA SUPERFICIE INTÉRIEUR DE LA DALLE
- SURFACE TO REPAIR = ALL INTERIOR AREAS OF THE SLAB

- LA LOCALISATION DES ENDROITS À RÉPARER SERA DONNÉE DIRECTEMENT AU CHANTIER LORS DES TRAVAUX.
- THE UNDER SLAB TO BE REPAIR TO BE REPAIRED WILL BE LOCATED DIRECTLY ON-SITE DURING CONSTRUCTION.

DÉTAIL TYPE - RÉPARATION DESSOUS DE DALLE STRUCTURALE  
TYPICAL DETAIL- SURFACE REPAIR UNDER STRUCTURAL SLAB
