**Société de développement du Cap-Breton  
 Bassin de résidus de Victoria Junction  
 Examen des constatations sur la  
 sécurité des barrages**

**ADI Limited  
 Rapport : L1573-048.1**

**Date : Janvier 2010**

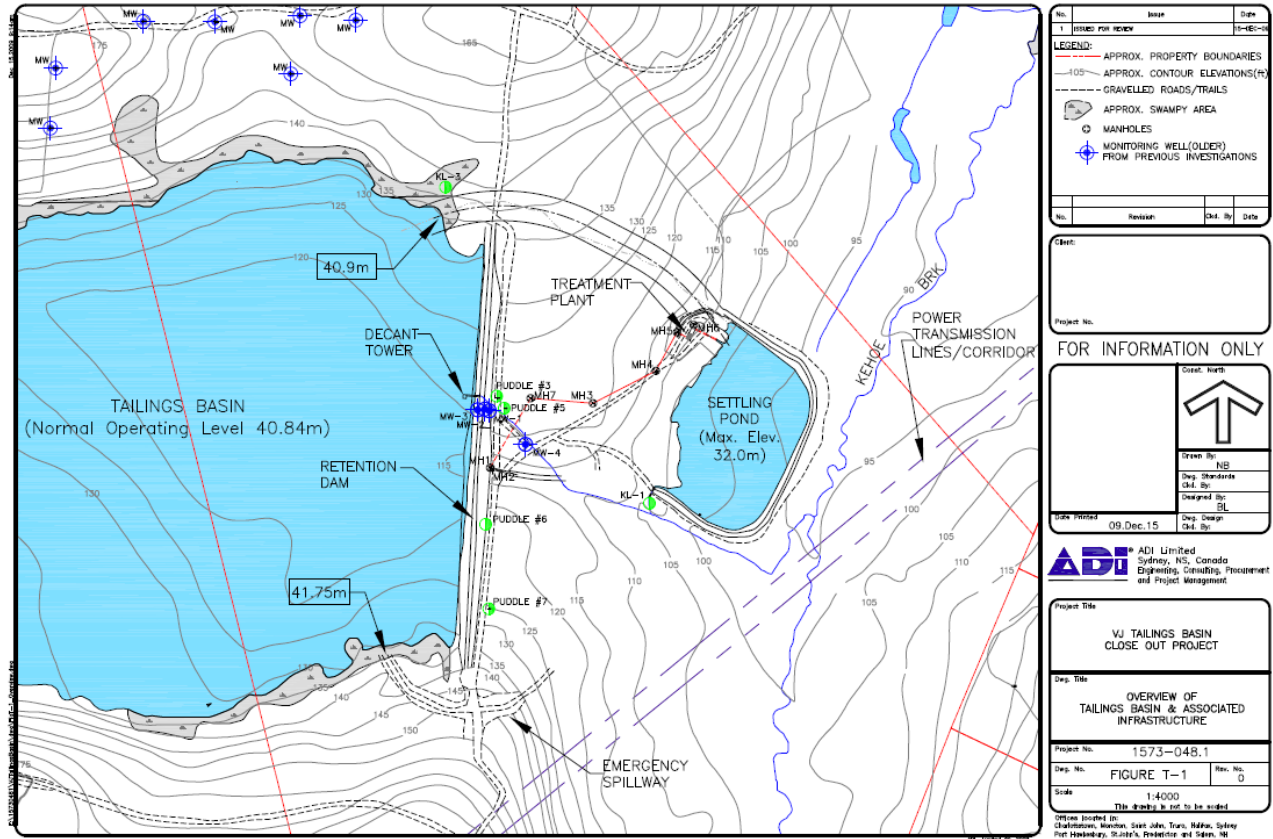
La surveillance des niveaux d'eau dans les regards et les puits de surveillance se poursuit. Les niveaux d'eau dans les puits de surveillance avant l'enlèvement du réseau de canalisations et les niveaux d'eau dans les puits de surveillance et les regards depuis l'abandon sont résumés dans le tableau 4-1. La figure T-2 comprend une coupe transversale des niveaux d'eau enregistrés entre le 10 juin et le 3 décembre 2009.

Comme l'indique le tableau 4-1, les niveaux d'eau dans les puits de surveillance ont chuté, passant de 1,2 à 1,8 mètre, depuis le déblocage du réseau de canalisations et de regards en novembre 2009. De plus, de manière générale, les niveaux d'eau dans les regards ont baissé de plus de 2 mètres.

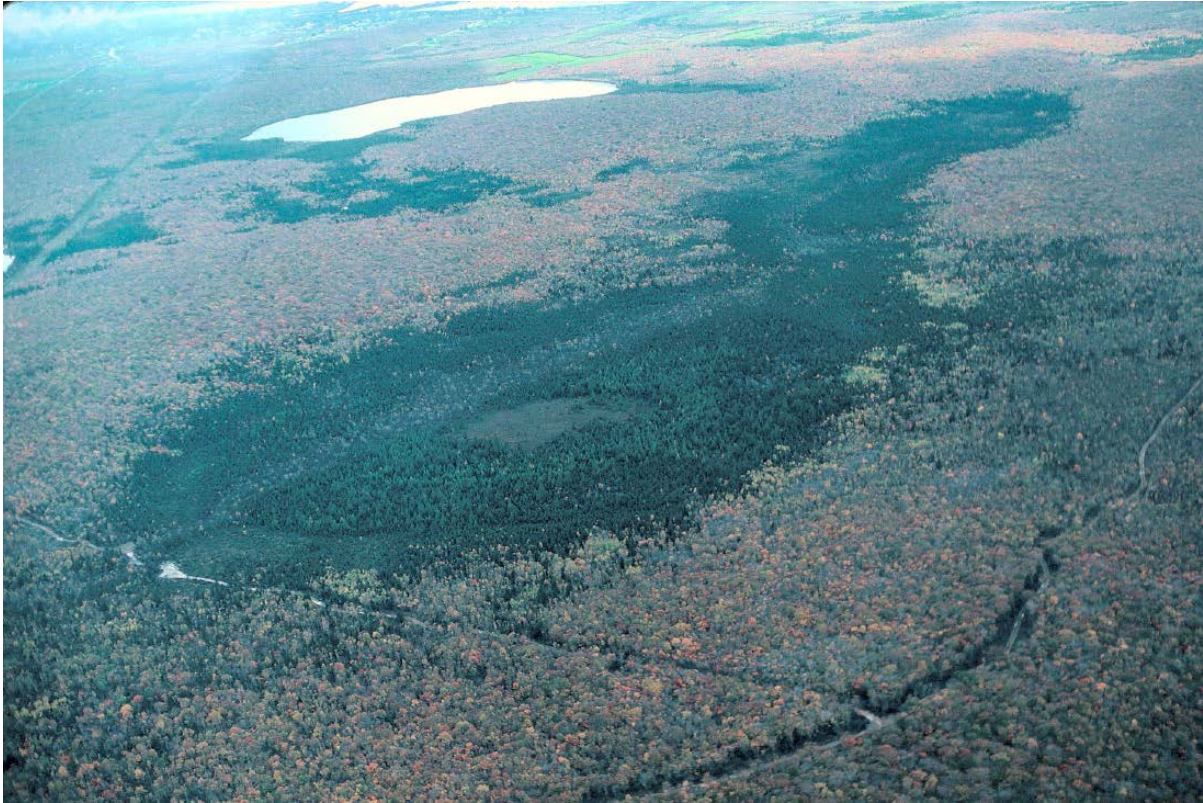
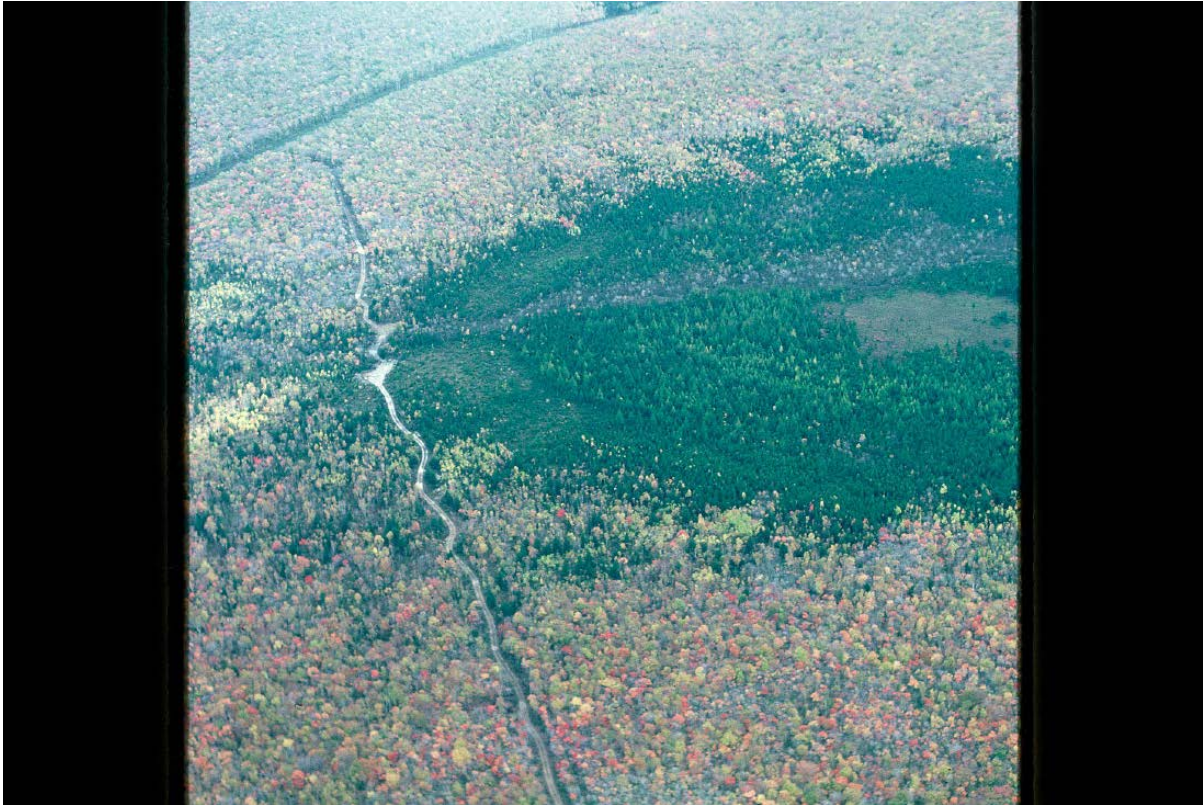
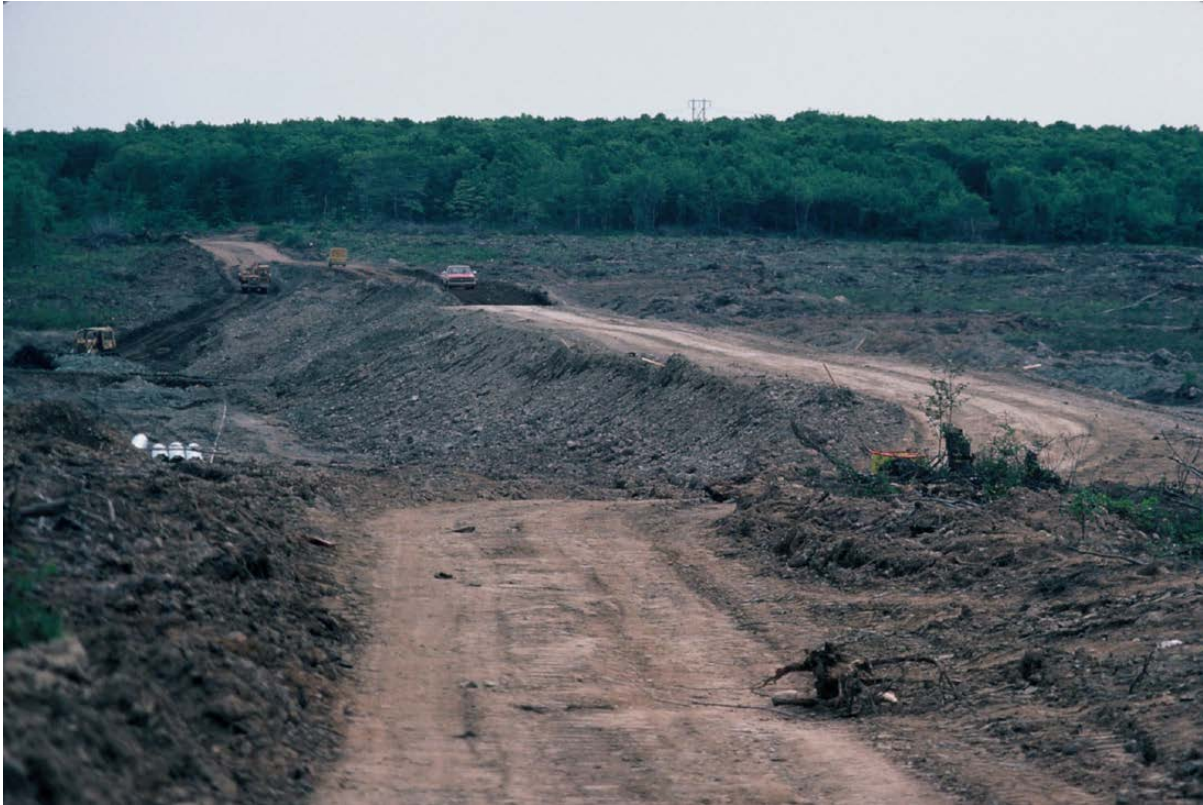
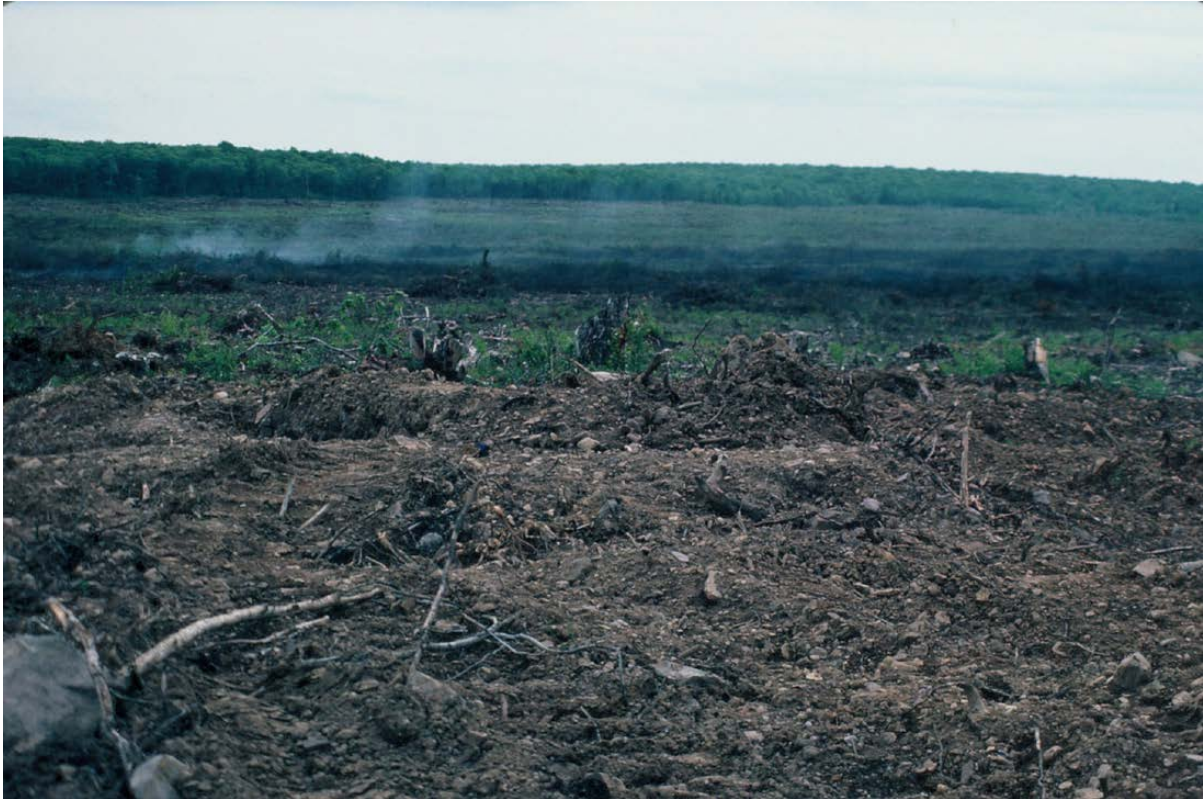
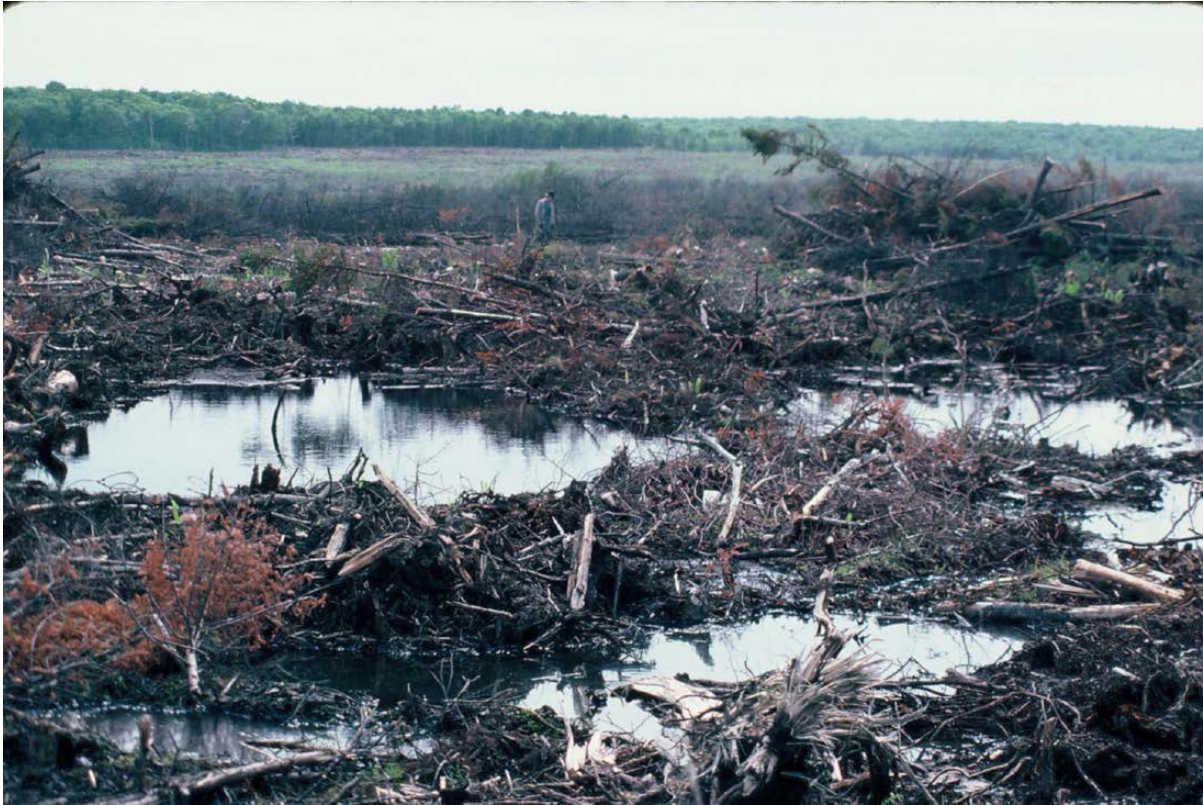
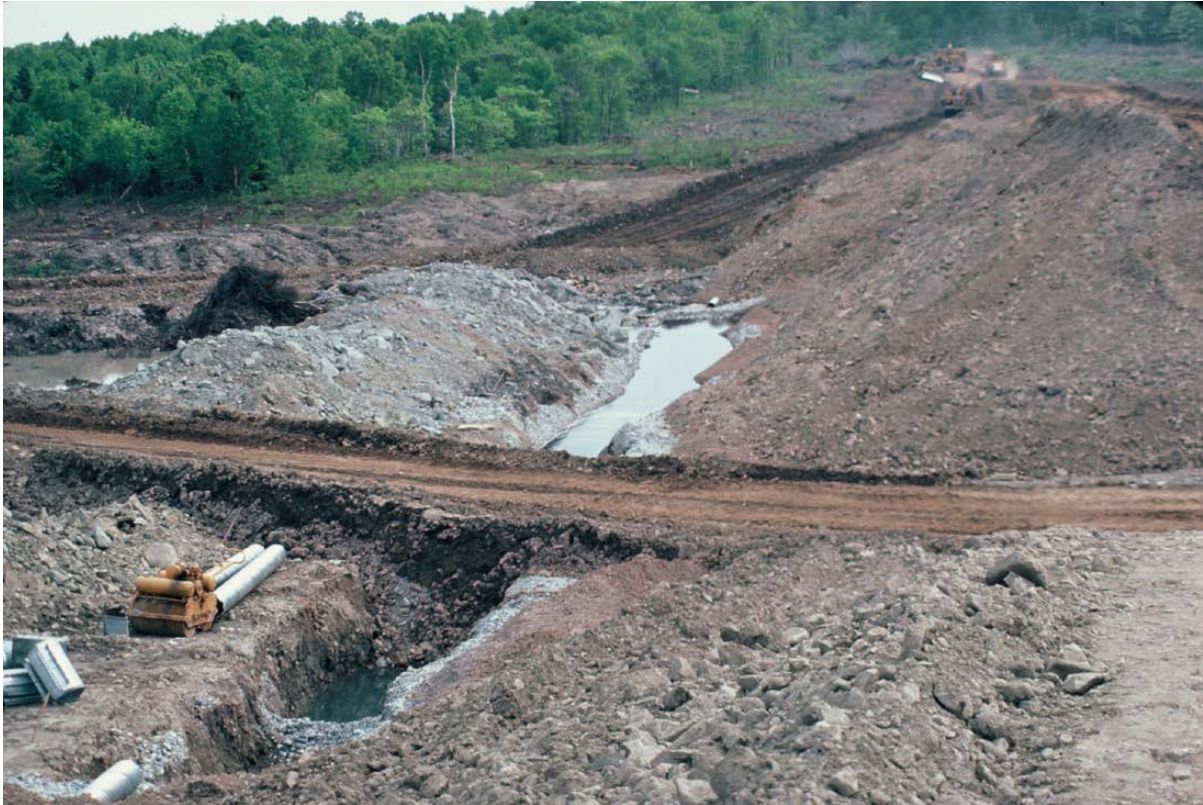
ANNEXE C : Photographies de la construction avec l'aimable autorisation  
de F. Baechler

Photographies aériennes obliques avant la construction – Octobre 1979

Photographies des travaux de construction – Juillet 1982
