# **Inspection des transits du NGCC Amundsen par ultrason**

**GROUPE OCÉAN**

**9 octobre 2018**

**3E Ing.**

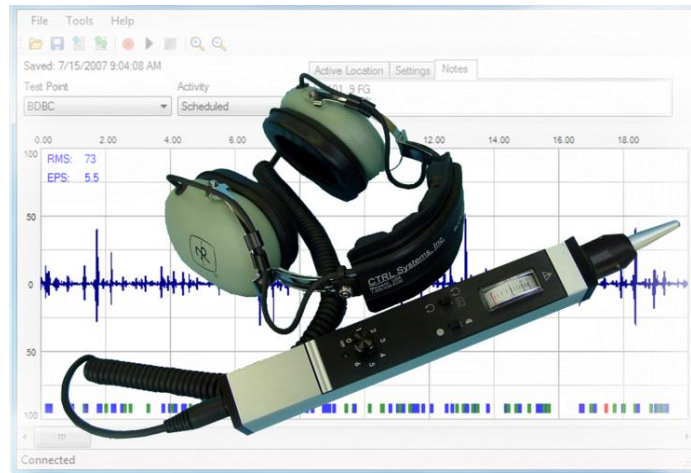
L'appareil de mesure utilisé pour l'audit des fuites à bord du NGCC Amundsen est le UL-101 de CTRL Systems Inc. Cet appareil est bien reconnu dans le domaine. Il a fait ses preuves avec une sensibilité et une précision remarquable. Ce dernier est utilisé autant en industrie que dans le secteur militaire et même auprès de la NASA. En plus de permettre la détection de fuites dans les transits, cet appareil permet de détecter les fuites de gaz comprimés ainsi que d'inspecter et diagnostiquer l'état des roulements à billes.

**Figure 1: Appareil de détection des fuites UL-101 de CTRL Systems Inc.**

Figure 1: Appareil de détection des fuites UL-101 de CTRL Systems Inc. ....	21
---	----
