RÉFECTION DU PONT GAURON (7)
CANAL DE LACHINE – MONTRÉAL, QUÉBEC
REFECTION OF BRIDGE GAURON (7)
LACHINE CANAL – MONTRÉAL, QUÉBEC

STRUCTURE
STRUCTURE
DESCRIPTION DES TRAVAUX
2 DE 2
WORKS DESCRIPTION
2 OF 2

No de plan ou dessin
CL-02-220.05
File name
No de classement
05/36
Drawing no

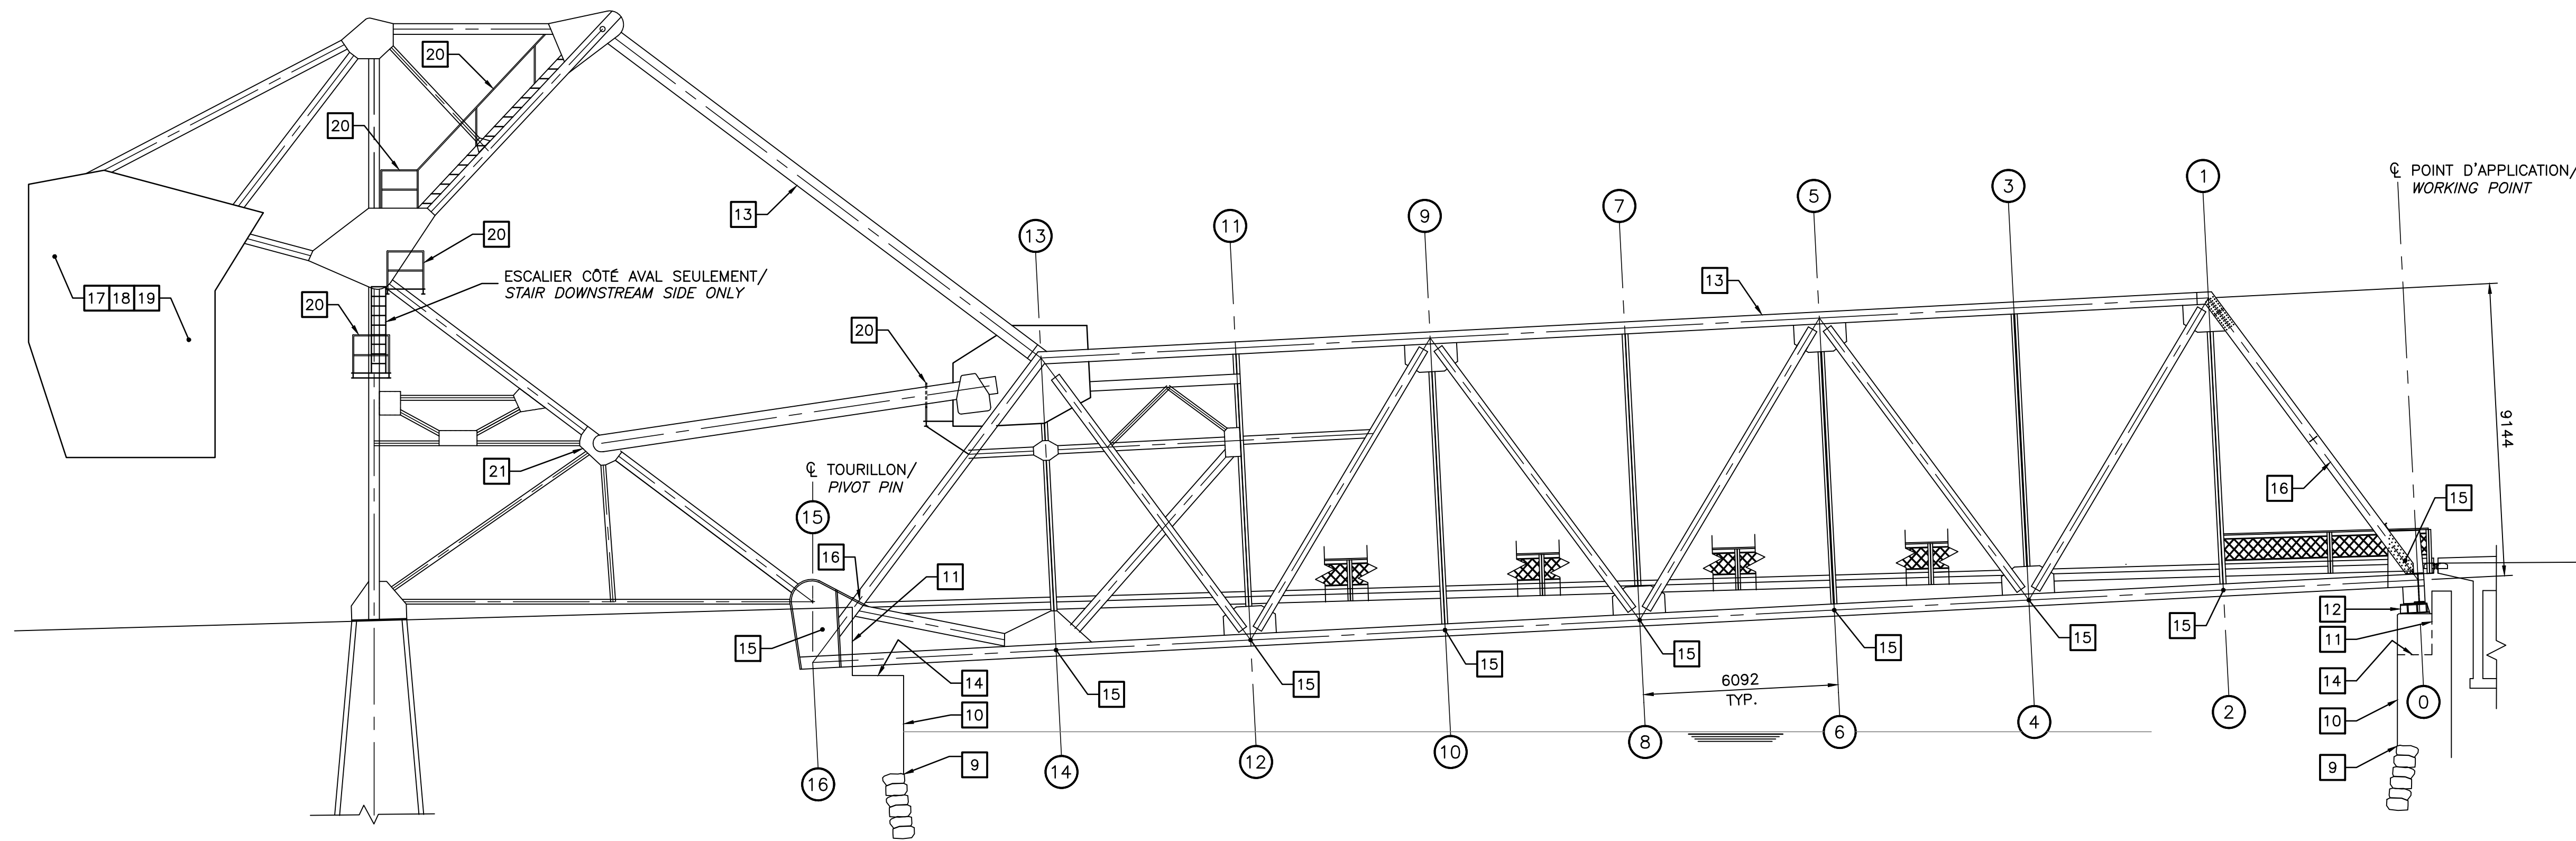
ÉLEVATION AMONT / UPSTREAM ELEVATION

ÉCH./SCALE 1:125

- 9 PLUGGING OF OPENINGS BETWEEN CONCRETE AND STONEMWORK AT THE BASE OF ABUTMENT FRONT WALL
10 EXISTING HOLES FROM FORMWORKS TO BE PLUGGED
11 CONCRETE OF BACK WALL TO BE REPAIRED
12 BEARINGS TO BE PAINTED
13 STEELSTRUCTURE TO BE PAINTED
14 DECK SEATS TO BE CLEANED
15 CONNECTIONS OF STEELWORKS TO BE REPAIRED AND/OR REINFORCED
16 DIAGONAL TO BE REINFORCED
17 DAMAGED PLYWOOD PANELS OF COUNTERWEIGHT TO BE REMOVED AND REPLACED
18 COUNTERWEIGHT CONCRETE TO BE REPAIRED
19 APPLICATION OF WATERPROOFING PRODUCT ON THE CONCRETE SURFACE OF COUNTERWEIGHT
- 20 WALKWAYS AND GUARDRAILS OF COUNTERWEIGHT STRUCTURE TO BE PARTIALLY DISMANTLED
21 ROAD SIGNS TO BE REMOVED AND REPLACED

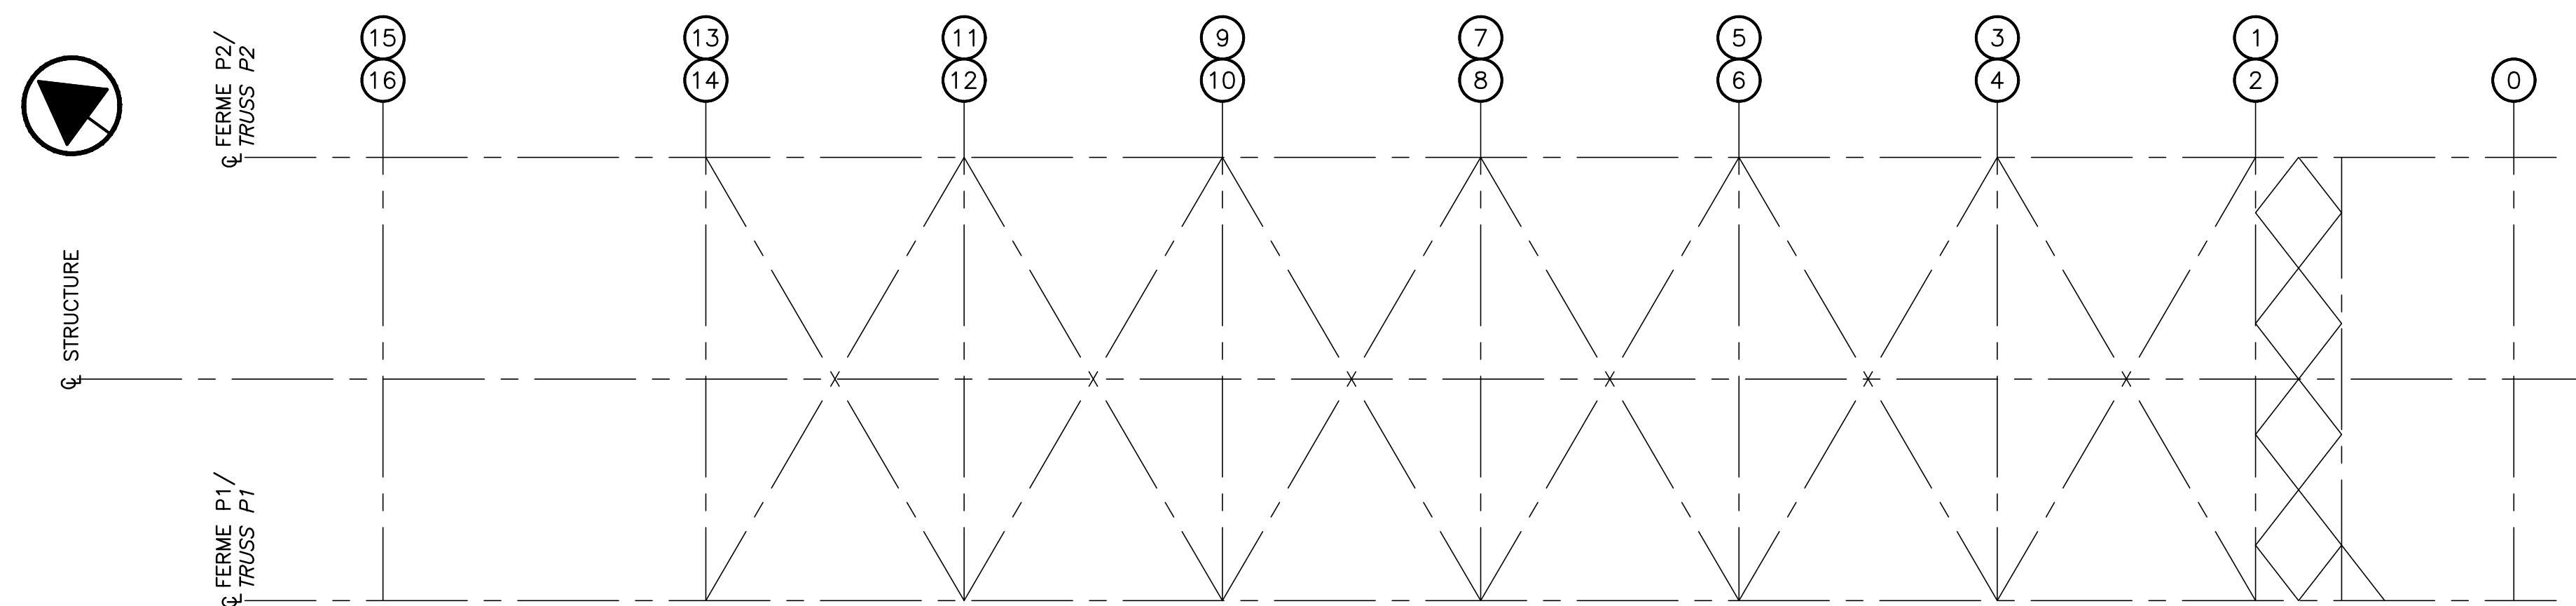
PLAN CLÉ / KEY PLAN

ÉCH./SCALE 1:125
