Demande d'analyse d'impact sur les ressources culturelles (AIRC)

Titre du projet	CCHM 896 - Réfection d'infrastructures de drainage : déversoirs, siphons et fossé du LHN du Canal-de-Chambly
------------------------	--

AVIS ARCHÉOLOGIQUE

PROJET : CCHM 896 - Réfection des infrastructures

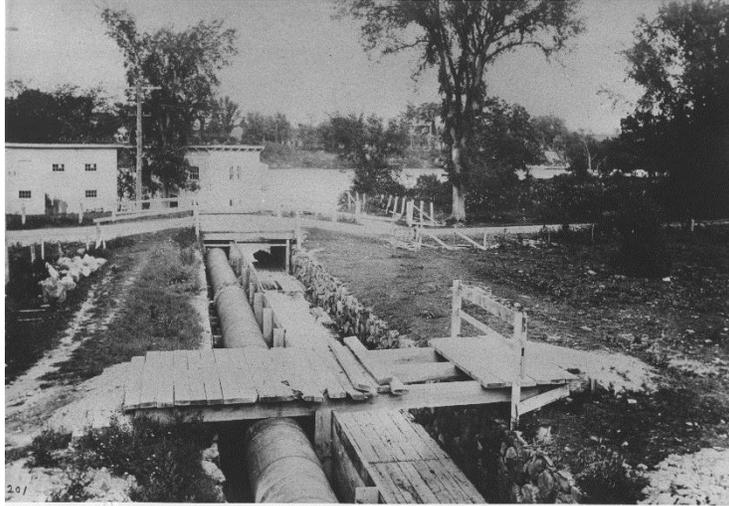
Flume & Electric Station (date inconnue).

En arrière-plan, nous apercevons la première centrale hydro-électrique utilisant le déversoir 3 du canal de Chambly. Il s'agit donc d'une photo datant d'avant 1911, moment où la seconde station électrique est mise en place. L'édifice se trouvant au-dessus du canal du déversoir est, à ce moment, transformé en résidence pour l'électricien du canal. En avant-plan, nous pouvons voir que les murs du canal d'amenée vers la centrale (canal du déversoir) sont faits d'une maçonnerie de pierres sèches.

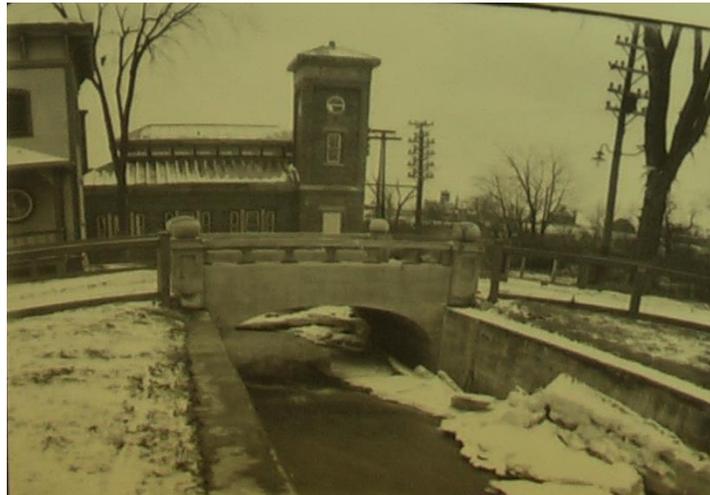
Bridge on public road across Head Race for Electric Station, looking East (March 15, 1921). Collection Canaux du Québec (Neg. No. 1358, box 3310)

La centrale hydro-électrique établit en 1911. Les vestiges présents aujourd'hui seraient liés à ce bâtiment. D'après la documentation, les vestiges ou les fondations de la seconde centrale hydro-électrique auraient été mis en place dès 1908. À gauche de la photo, nous pouvons apercevoir l'ancien centrale qui a été déplacée et transformée en résidence pour l'électricien du canal.

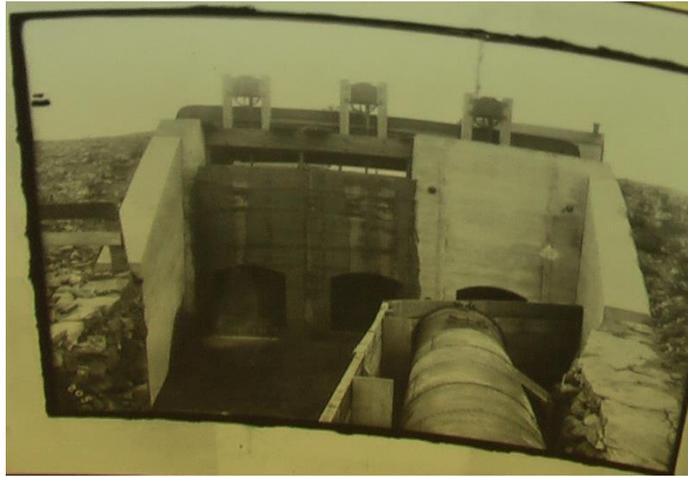
Electrical Station Flume. Chambly Canal (date inconnue). Collection Canaux du Québec (Neg. No. 205, box 3304)

À l'époque de la photo, il semble que seul la structure du déversoir ait été reconstruite (1904 ?). Les murs du canal d'amenée vers la centrale (canal du déversoir) sont encore faits de maçonnerie de pierres sèches. D'après la documentation consultée, les murs seront reconstruits en béton en 1914.

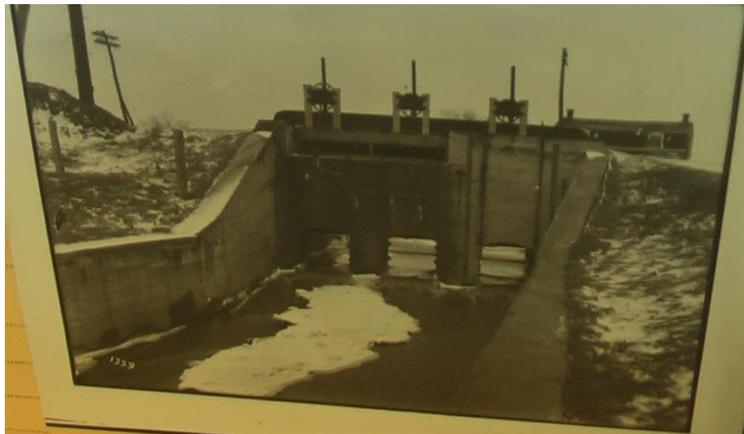
Entrances of Head Race of Electric Station, East Bank of Canal, South of Lock No. 2 (March 15, 1921). Collection Canaux du Québec (Neg. No. 1359, box 3310)

À l'époque de la photo (1921), les murs du canal d'amenée vers la centrale (canal du déversoir) sont maintenant faits de béton. Quant à la référence de la photo qui mentionne « au sud de l'écluse 2 », il faut rappeler le numéro des écluses fut inversé en 1925. Ainsi, l'écluse 2 (pré-1925) est devenue l'écluse 8 (après-1925).

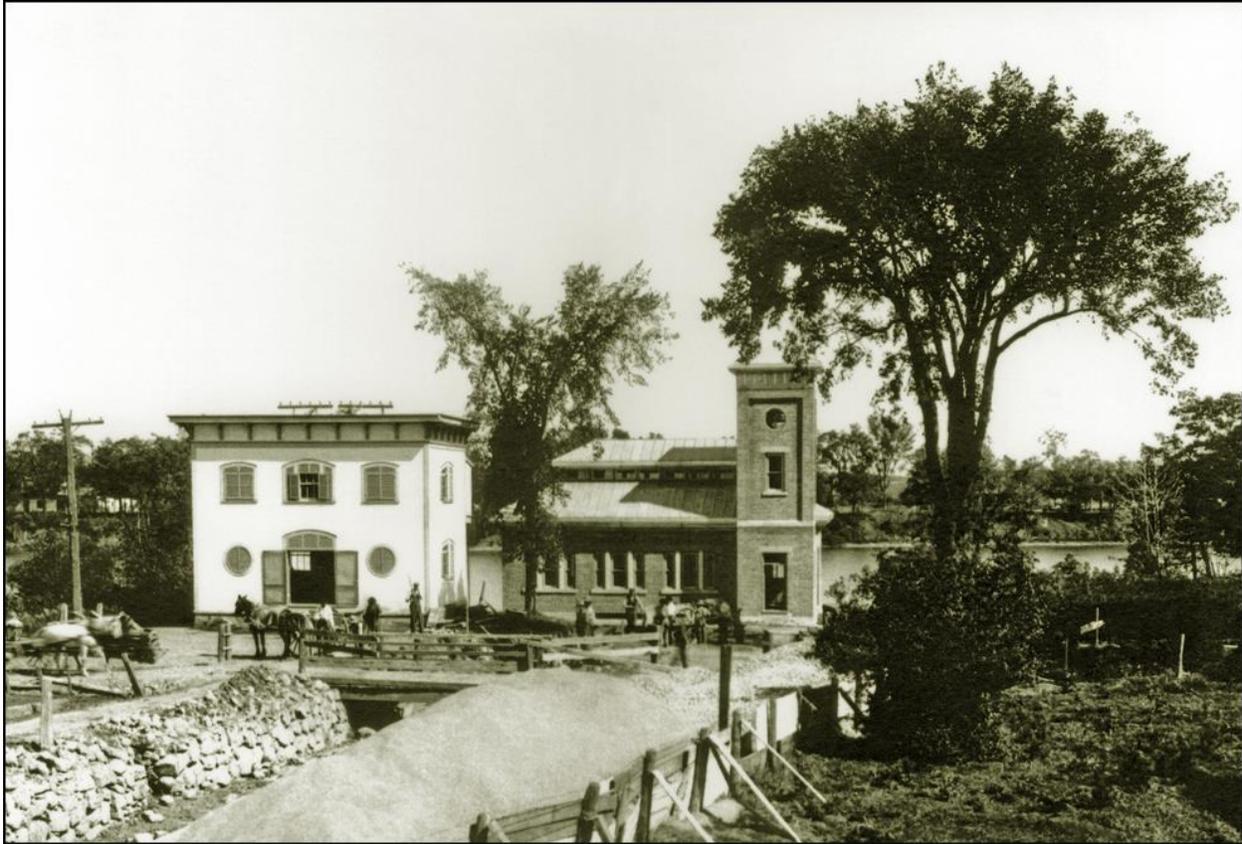
Photo 1. La petite centrale hydroélectrique du canal, en pierre, voisine un entrepôt peint en blanc, Archives de la Société d'histoire de la seigneurie de Chambly¹

Le déversoir 3 est situé entre l'écluse 8 et 9 dans un secteur ayant un fort potentiel archéologique (Fig.3). Situés au bout du déversoir 3, se jetant dans le Richelieu, se trouvent les vestiges du générateur électrique du canal de Chambly. Dès 1891 les autorités du canal se dotent d'un générateur électrique (Photo 1).

Le rapport du surintendant, daté du 5 novembre 1891, fait mention d'une bâtisse de 31' par 26' à deux étages alimenté par 31' de chute par le nouveau déversoir. On a déjà installé 75 poteaux de cèdre le long du canal pour recevoir les fils de la lumière. En 1893, une dynamo de 40 lampes complète l'installation qui fournit l'électricité le long du canal et dans l'atelier des ouvriers. Au printemps de 1908, cette usine de force motrice du canal de Chambly a été emportée par les inondations du printemps. (Documents parlementaires, 20 à 20B, Vol XLVII, no 13, 1913).

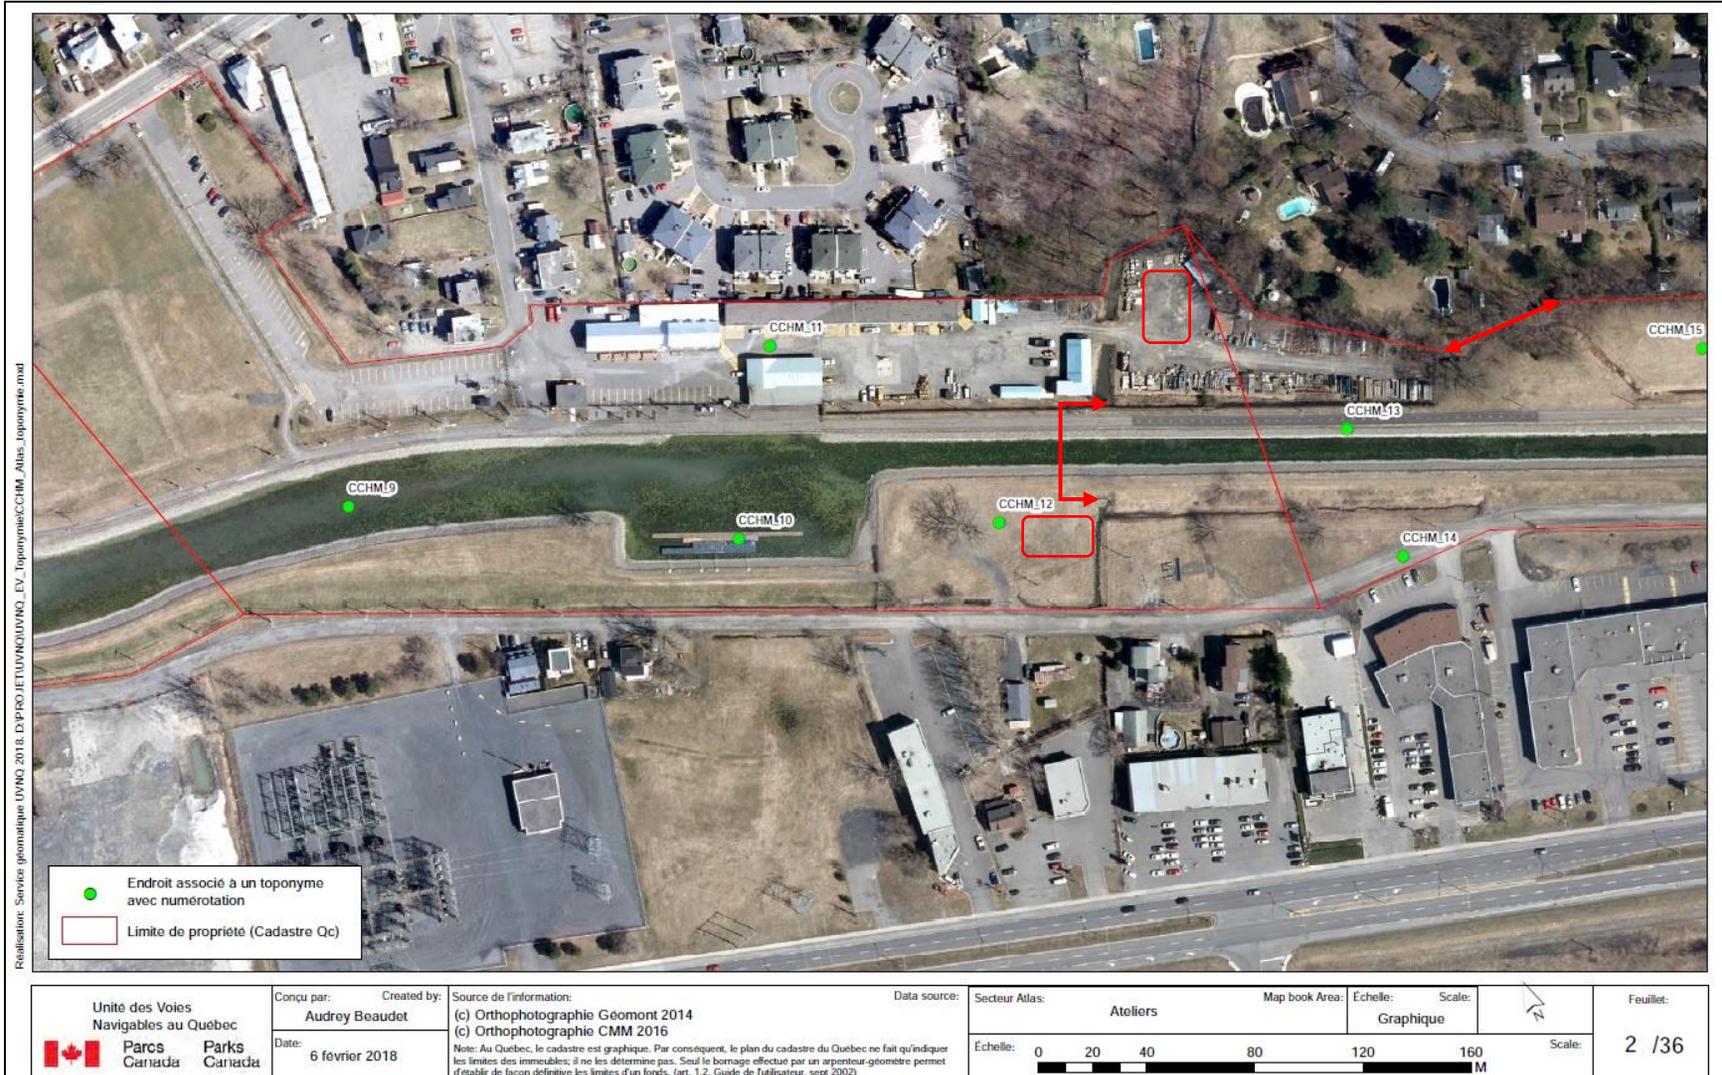
Figure 1. Localisation du Siphon 1, Fossé des Ateliers et aires de mobilisation proposées (Document Numérique, Parc Canada).

Le secteur du Siphon 1 entre les écluses 3 et 4 possède un fort potentiel archéologique (Fig. 1). Les Ateliers du canal de Chambly situés en face de la zone des travaux projetés au siphon 1 et au nord du Fossé des ateliers, possèdent un fort potentiel archéologique. Les ateliers et le secteur entre les écluses étaient occupés, jadis, par des bâtiments pour la maintenance et le fonctionnement du canal. Ces ateliers et bâtiments connexes construits au XIXe siècle comprenaient entre autre : un atelier pour charpentiers, une forge, un entrepôt pour les portes d'écluses, des étables, un bâtiment pour le bois d'oeuvre et une remise pour les outils. Plus d'un de ces bâtiments furent la proie des flammes, d'autres démolis ou déplacés (Passfield 1988, Gillis 1975). Les vestiges des bâtiments et leurs dépendances, datant du XIXe siècle, pourraient être découverts de même que des traces d'activités associées à l'occupation des lieux lors d'excavations. Les travaux de surveillance archéologique dans ce secteur ont démontré à plus d'une reprise la richesse du tissu archéologique toujours présent dans le sous-sol (Miller 2016, 2017, 2018, 2019).

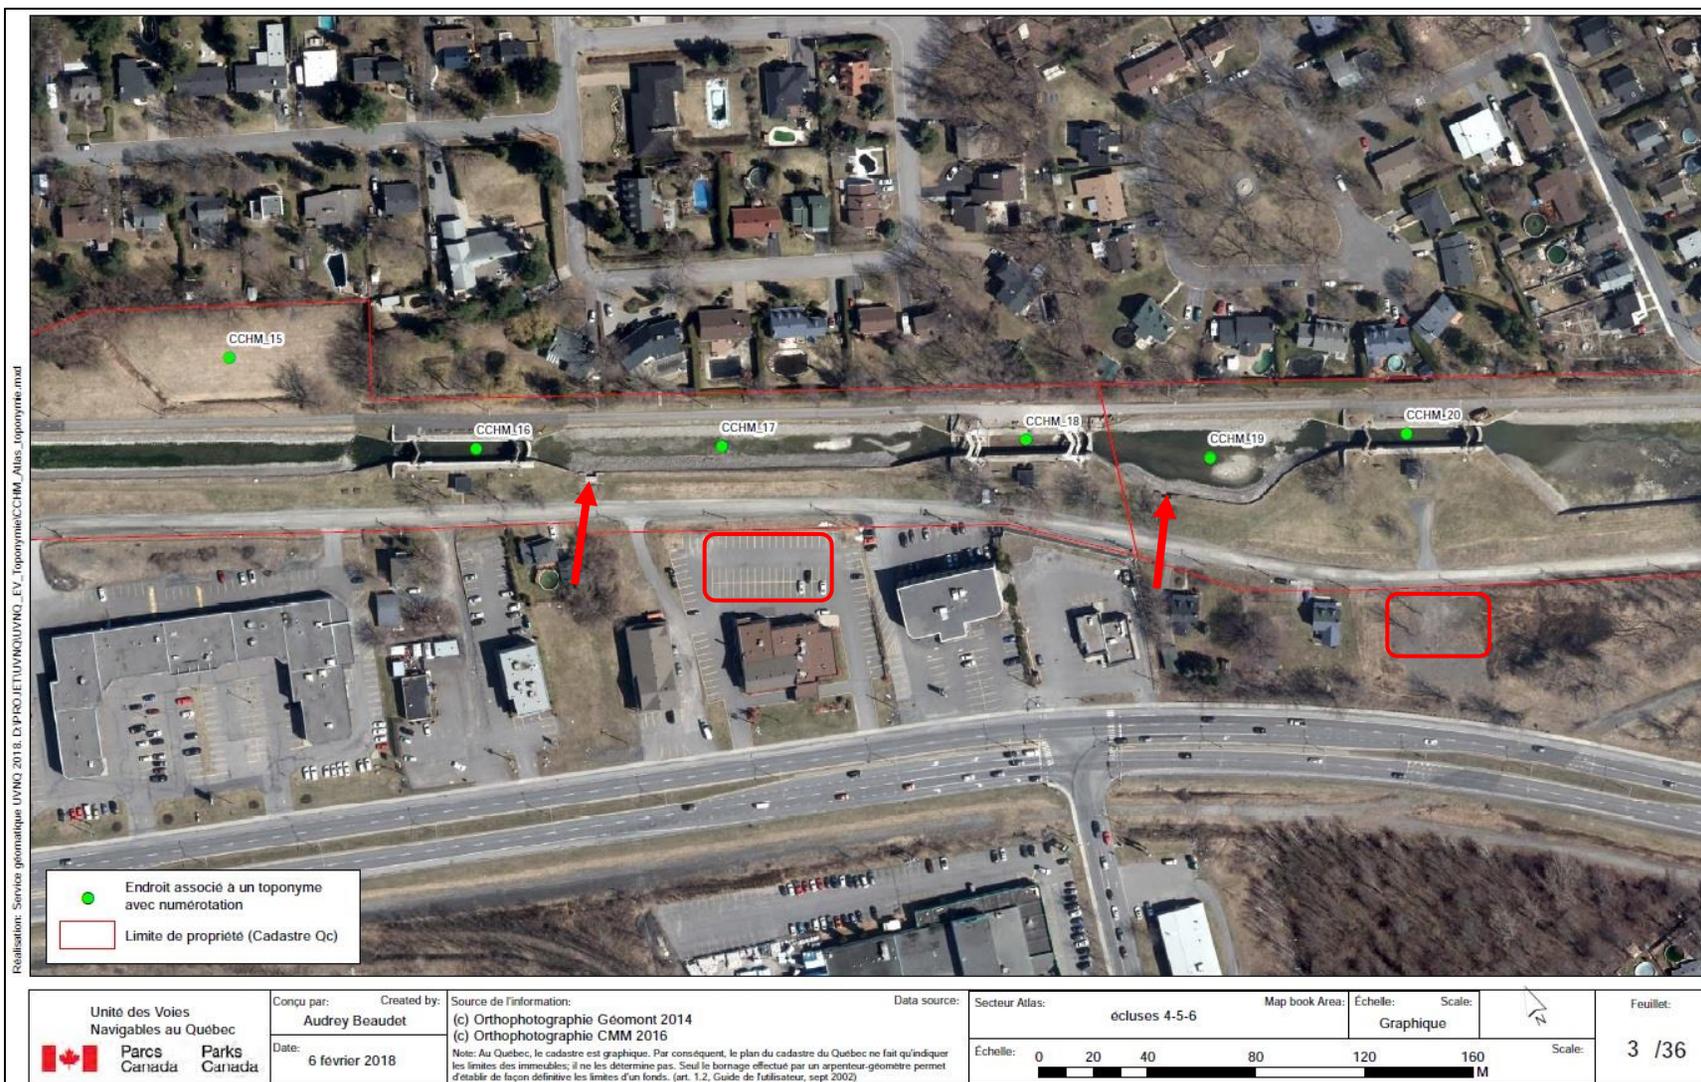
Figure 2 : Localisation des déversoirs 1 et 2 et aires de mobilisation proposées (Document Numérique, Parcs Canada).

Le déversoir 1 est situé entre l'écluse 4 et 5 dans un secteur ayant un fort potentiel archéologique (Fig.2). Lors des travaux de réfection majeurs de l'écluse 4, en 1996 de nombreux vestiges et artefacts ont fait l'objet de découvertes importantes lors des travaux. Des pièces de bois équarries constituant le radier de l'écluse ont été observé avec des tenons de bois fichés à la surface de l'une des faces de cette pièce dans l'un des niveaux anthropiques. Les artefacts recueillis sont des éléments de quincaillerie de fixation associés directement aux diverses phases de construction de l'écluse. De plus, un soulier en cuir possédant une semelle fixée avec des chevilles de bois a été découvert dans le **Puddling** adjacent au parement du mur est du mur de revêtement. Il aurait été vraisemblablement perdu par un ouvrier lors de la pose de la couche de **Puddling** le long de de mur de l'écluse entre 1887-1888 (GRHQ, 1997).

Le déversoir 2 est situé entre l'écluse 5 et 6 dans un secteur ayant un fort potentiel archéologique (Fig.2). L'écluse 5 a été construite entre 1833 et 1835. Cette écluse en pierres de maçonnerie repose soit sur des caissons en bois ou sur la roche mère. Cependant nous ne pouvons certifier que les constructeurs de l'écluse 5 ait adhéré aux spécifications exigé à l'époque. Tout de même l'écluse mesurait à l'origine 120 pieds et 8 pouces de longueur par 24 pieds de largeur. Entre 1835 et 1856 des travaux de réfection ont été nécessaires à cause d'importantes fissures et le déplacement de plusieurs pierres de tailles à différents endroits de l'écluses (ailes, musoir et bajoyer). Entre 1857 et 1880 des travaux majeurs de reconstruction de la maçonnerie eurent lieu.

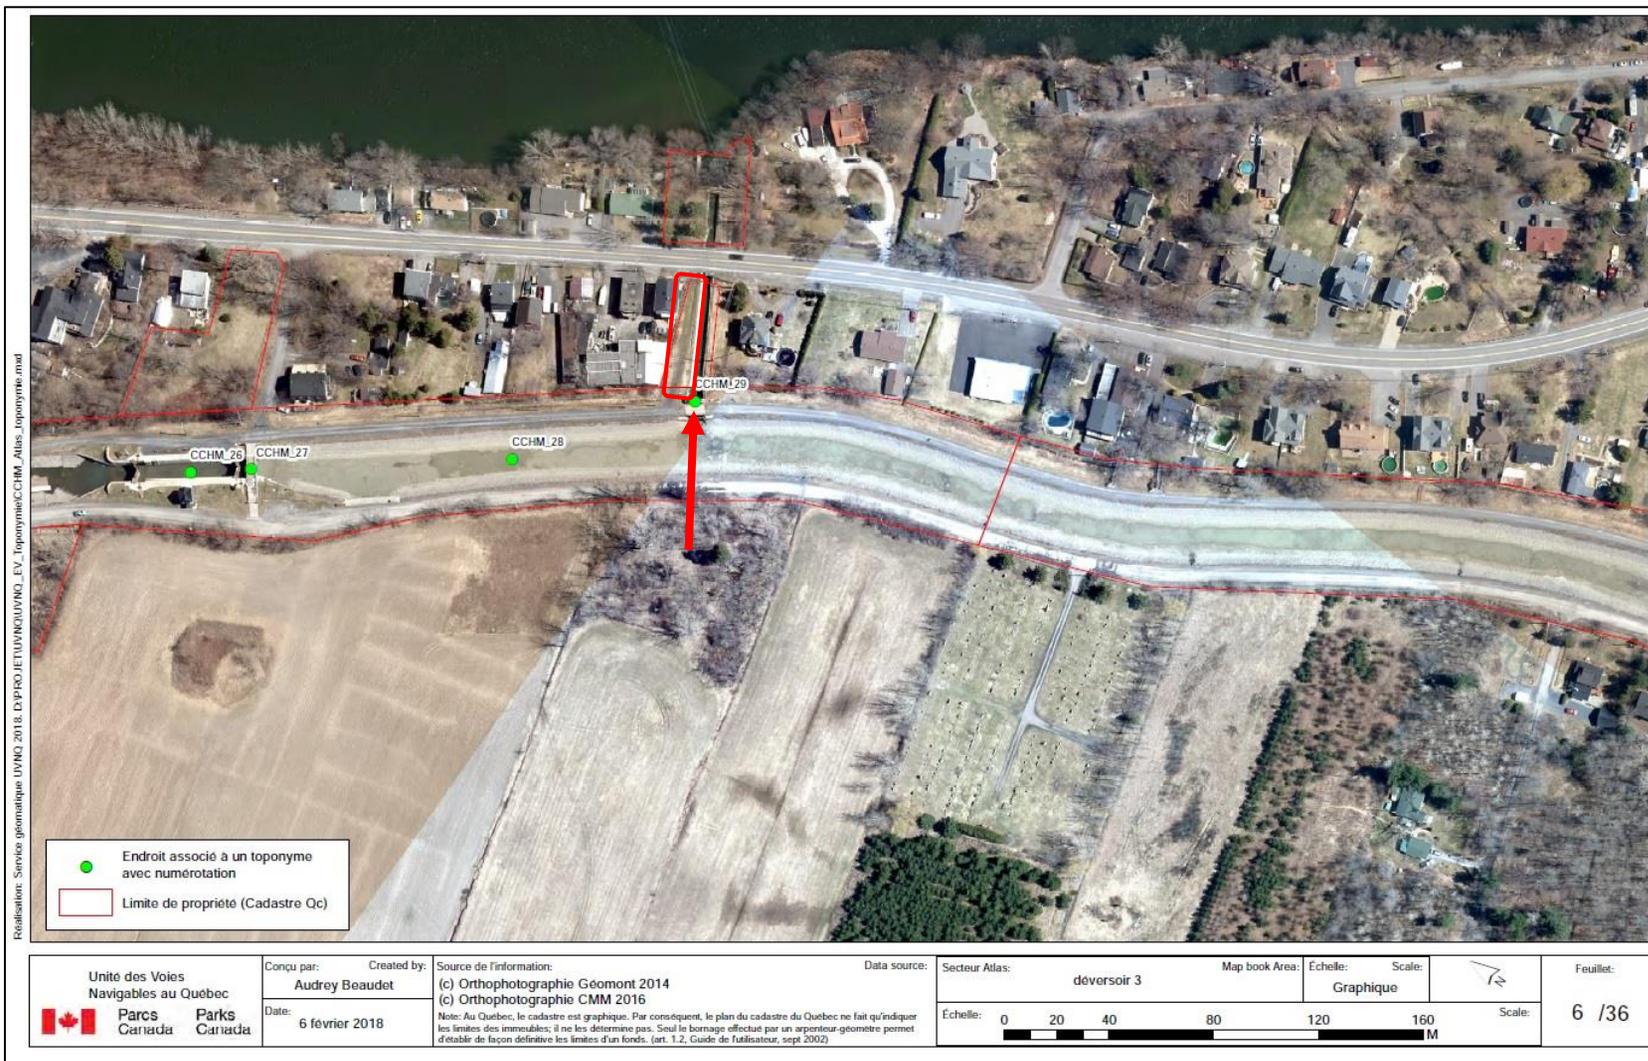
Figure 3. Localisation du déversoir 2 (CCHM_29) et aire de mobilisation proposée (Document Numérique, Parcs Canada).

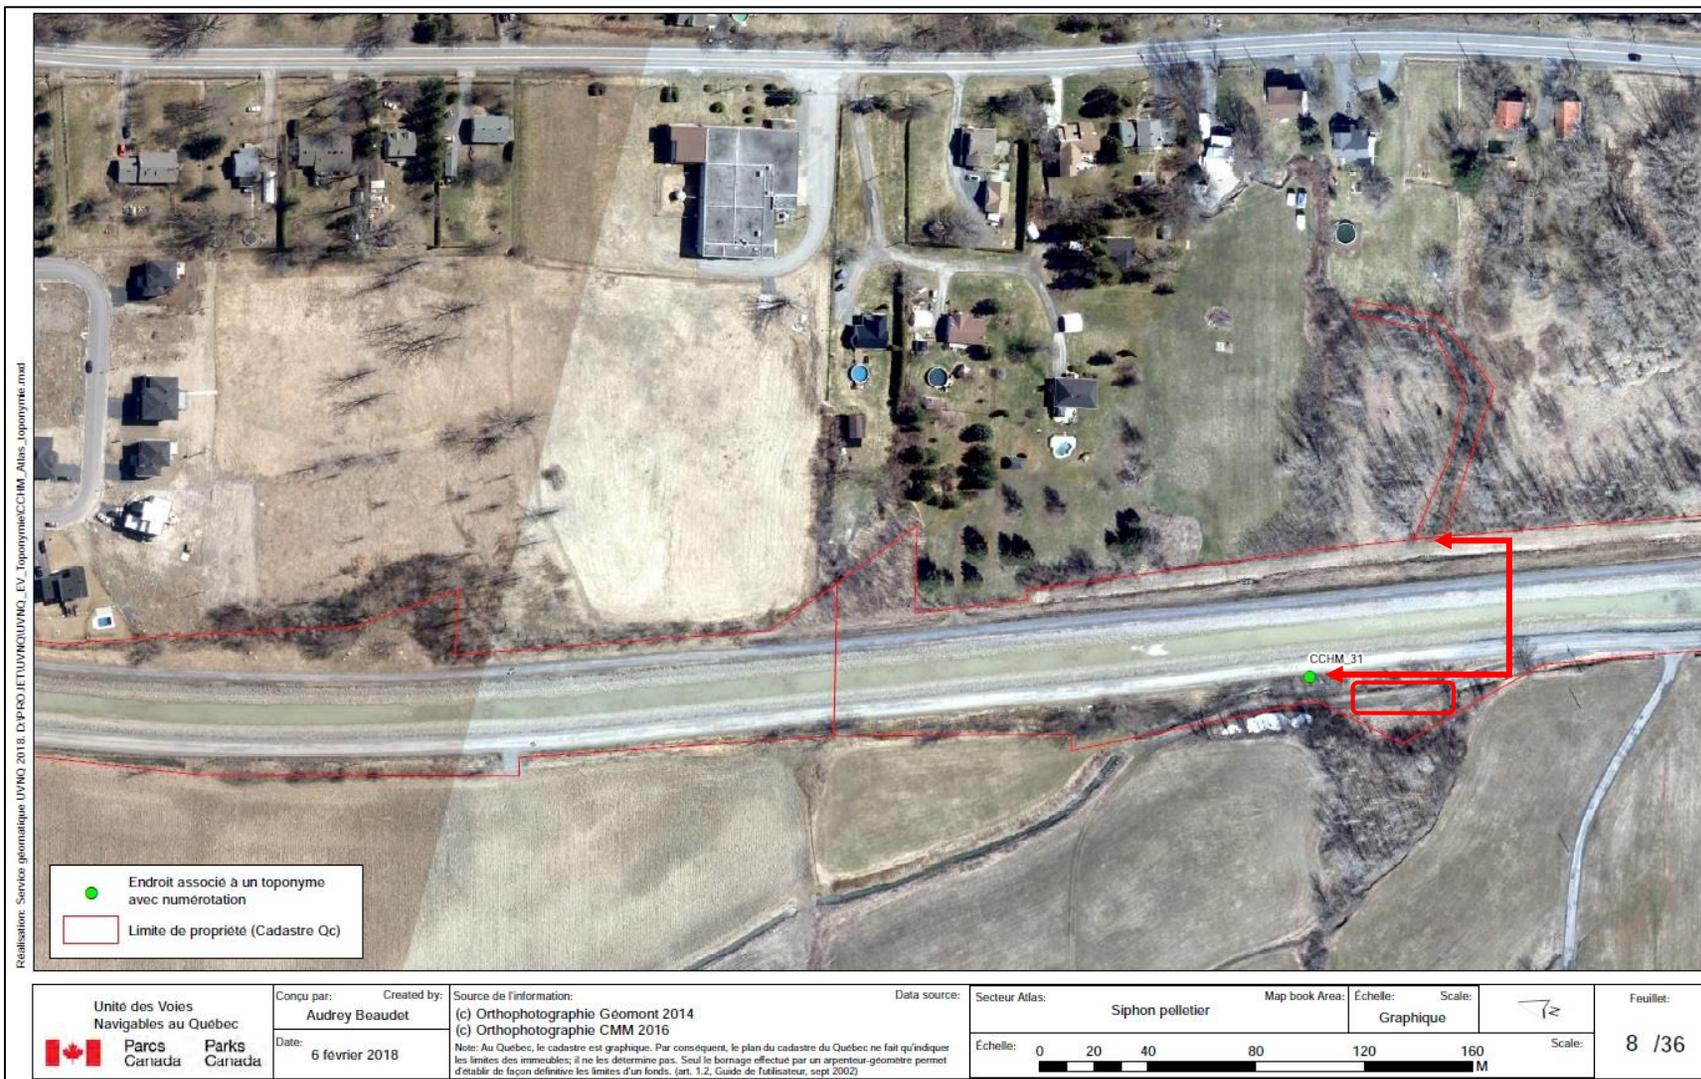
Figure 4. Localisation du siphon 2 (CCHM_31) et aire de mobilisation proposée (Document Numérique, Parcs Canada).

Le Siphon 2 (Pelletier) se situe au sud-est du pont 4, dans un secteur semi-agricole (Fig.4). Entouré de végétation et d'espaces agricole à l'ouest, puis d'une zone semi-urbaine à l'est, sa présence dans ce secteur n'est pas facilement notable. Les travaux de réfection et/ou démolition pour ce siphon du canal de Chambly seront effectués dans un secteur légèrement modifiés au cours du XXe siècle. En ce qui a trait aux interventions au canal dans ce secteur il importe de prendre en compte la protection de certaines ressources culturelles spécifiques qui témoignent de l'évolution du corridor du canal. Lors des travaux de reprofilage du fossé dans ce secteur deux bornes de propriétés (bornes d'arpentage) d'origine du canal ont été découvertes (Miller, 2018). Ces bornes de propriété, que nous avons découvertes, sont mises à contribution et apparaissent dans des endroits cruciaux comme ceux que nous avons repéré à proximité du déversoir. Il est aussi intéressant de noter que la reconnaissance de la limite par l'utilisation de bornes s'accompagne parfois d'inscriptions qui affirment et précisent encore davantage leur fonction. La portion de la voie d'eau située entre les ponts 4 et 9, et qui fait l'objet de la proposition mise de l'avant par l'UVNQ, recèle selon nos sources un certain nombre de ressources spécifiques connues qui devront être protégées. À cet égard longeant le côté ouest de la rivière Richelieu au nord de ce secteur, se situe un tracé du chemin de portage aménagé au 18e siècle entre Chambly

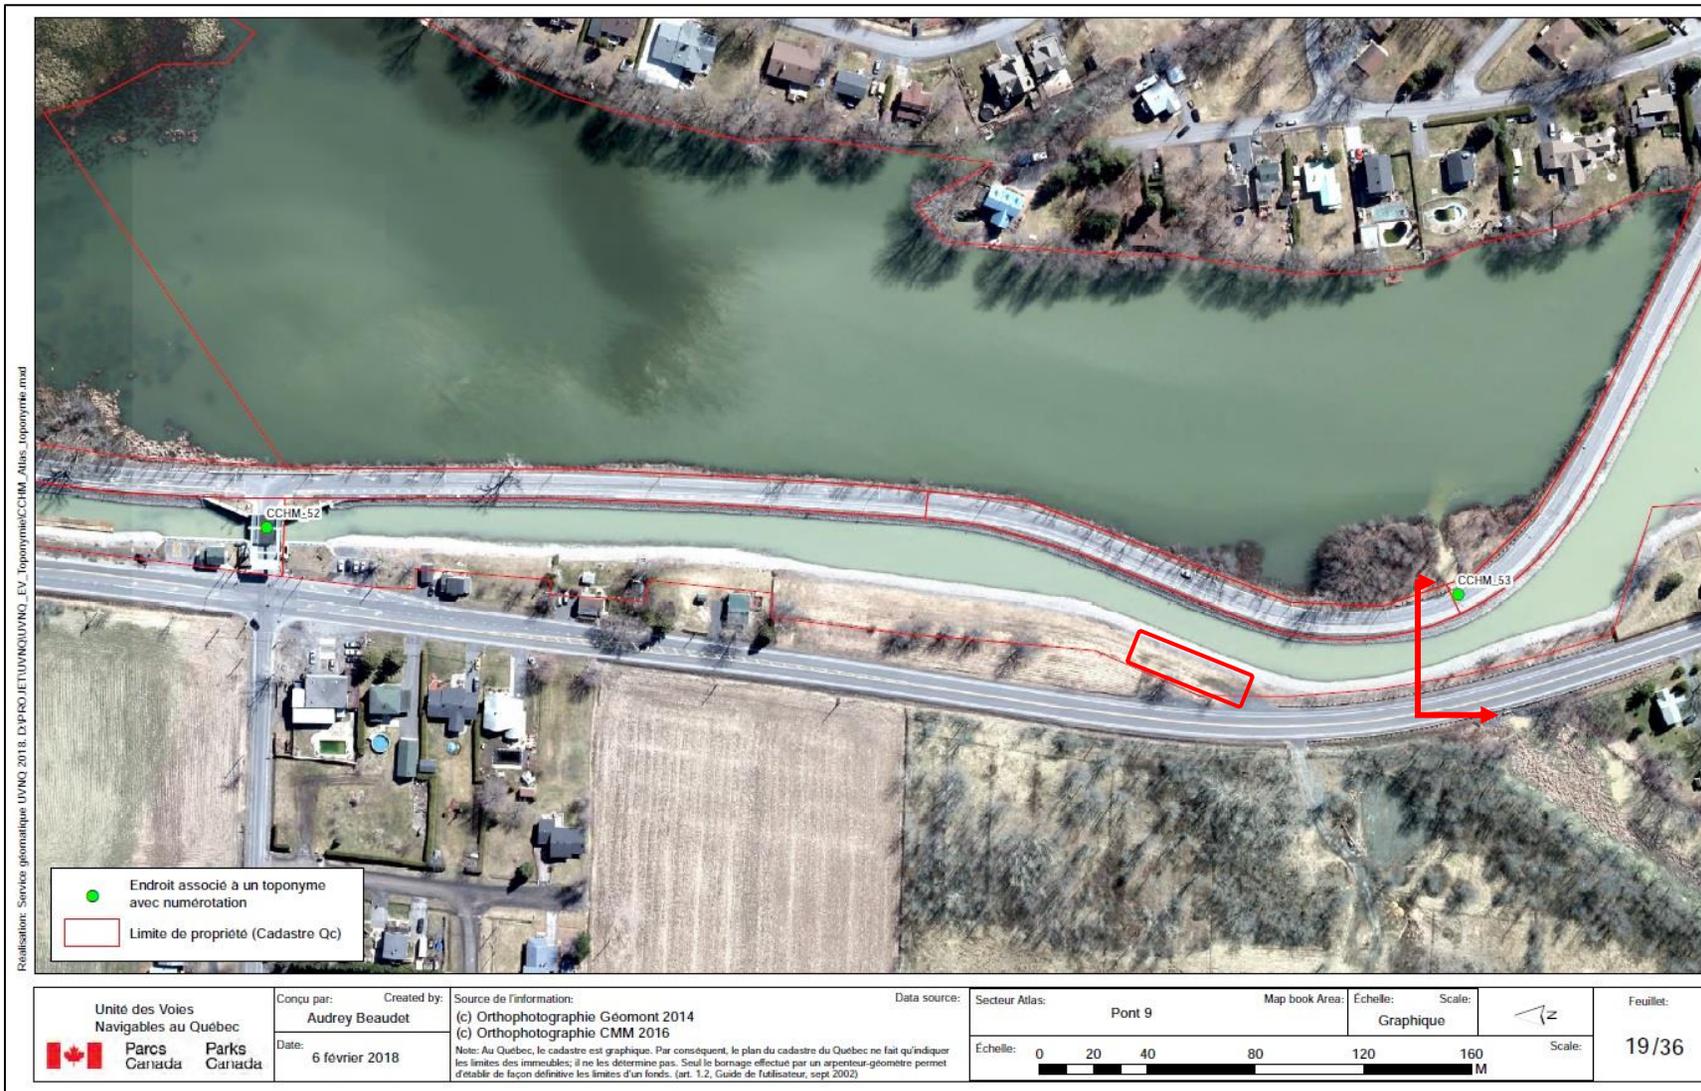
Figure 5. Localisation du siphon 3 (CCHM_53) et aire de mobilisation proposée (Document Numérique, Parcs Canada).

Le Siphon 3 se situe à 450 mètres linéaire au sud du pont 9, dans un rétrécissement du canal de Chambly, à l'ouest de l'Île Ste-Thérèse (Fig.5). Afin de maintenir le niveau d'eau et la régularité de débit du canal, la rivière des Iroquois fut déviée de son cours, en 1901, par un moyen particulier : la mise en place d'un siphon. Ce siphon est une construction en béton qui permet, par le principe des vases communicants, à la rivière des Iroquois de passer sous le canal de Chambly pour se jeter dans la rivière Richelieu de l'autre côté de la digue qui sépare le canal et la rivière. Plusieurs années après la construction du siphon, la route 223 fut élargie ce qui nécessita la construction d'un ponceau, en amont, sur la rivière des Iroquois. La structure du ponceau est reliée au côté occidental du siphon. Tous travaux d'excavation de part et d'autre du canal aux environs de l'actuel siphon doivent faire l'objet d'une expertise archéologique en raison de la présence possible des vestiges du chemin d'halage antérieurs au ponceau actuel.

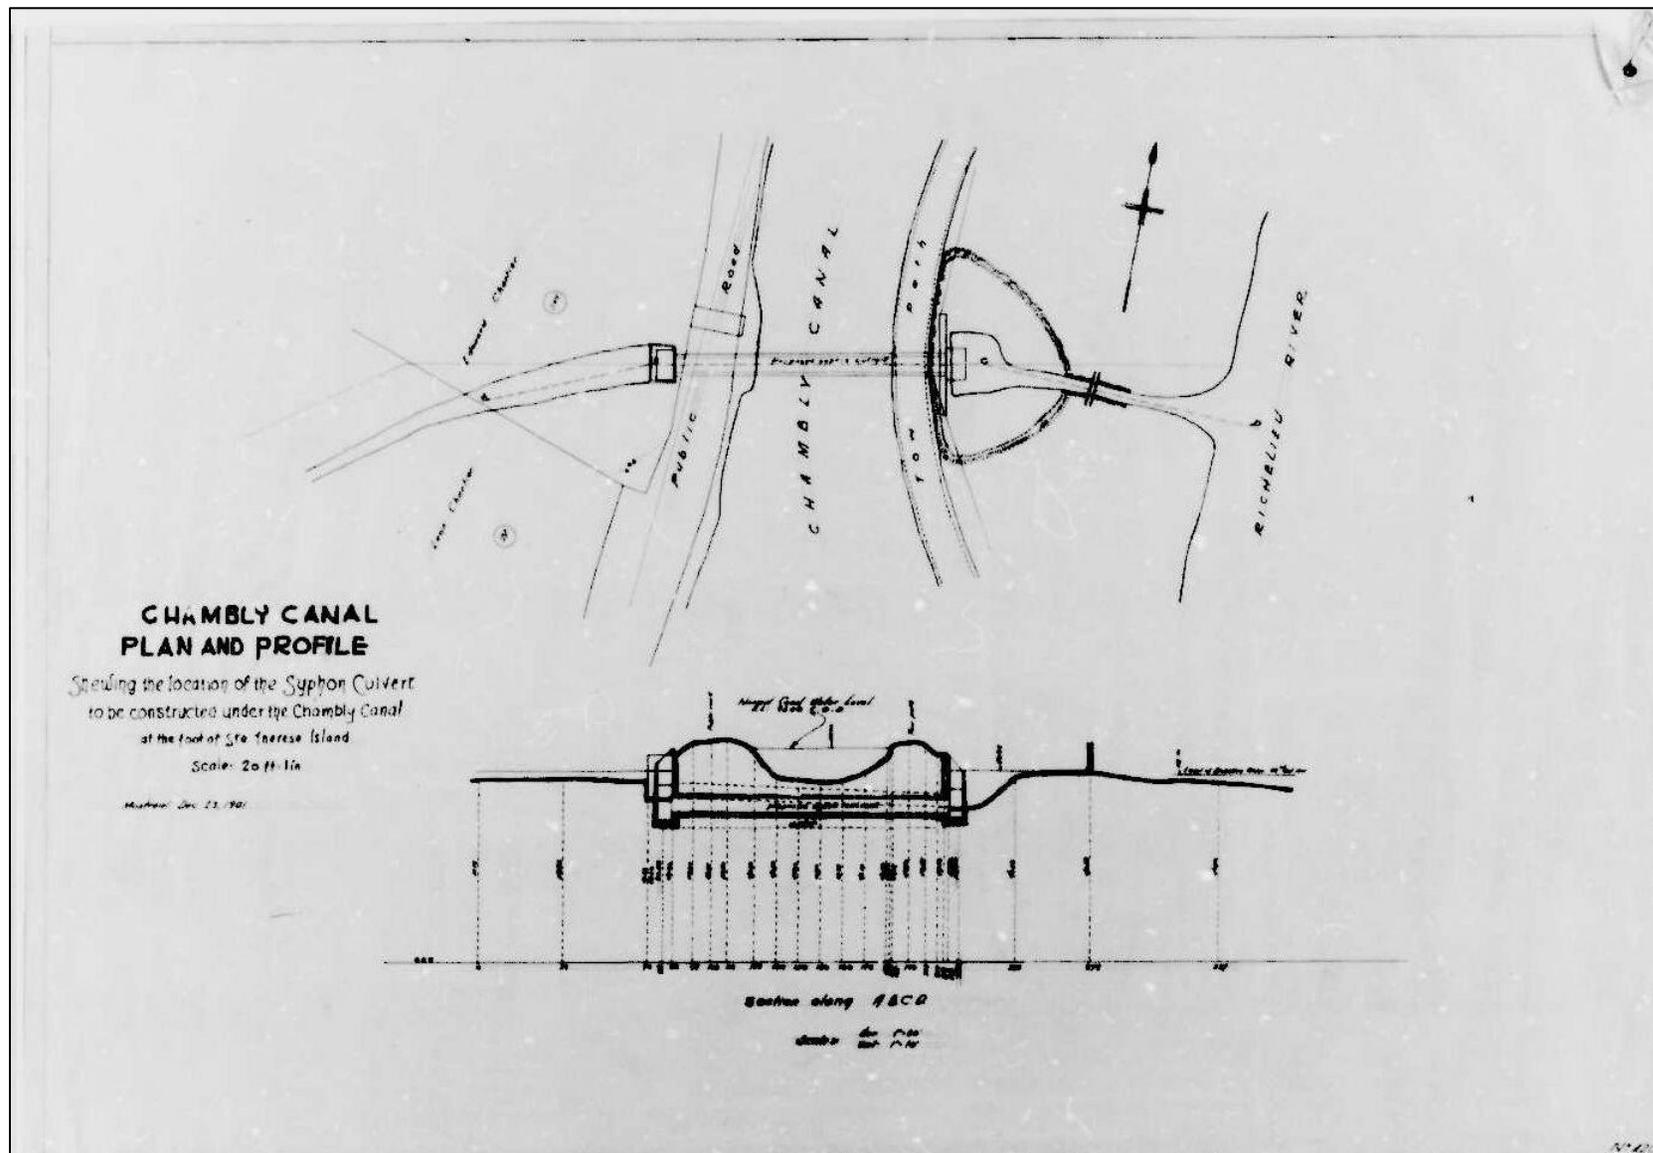
Figure 6. Vue en plan et coupe du dessin du siphon 3 de la rivière des Iroquois, tel que proposé en 1901 (Document Numérique, Parcs Canada).

Le siphon 3 de la rivière des Iroquois est une construction originale répondant à un besoin spécifique de fonctionnement du canal de Chambly (Fig. 6). Il appartient à un ensemble d'éléments qui font partie de la valeur patrimoniale du lieu historique national du canal de Chambly dont le public connaît encore trop peu l'existence et le fonctionnement. L'archéologie industrielle, par ses relevés de terrain et par son analyse basée sur des sources matérielles et documentaires, permet une interprétation qui va au-delà de l'identification des structures existantes : elle peut les rendre compréhensibles. Ainsi, tous les travaux de réfection des composantes du canal de Chambly doivent faire l'objet d'une intervention archéologique afin que s'accumulent ces données qui, un jour, devront faire l'objet d'une synthèse et d'une mise en valeur pour le public (Cloutier, 2002).

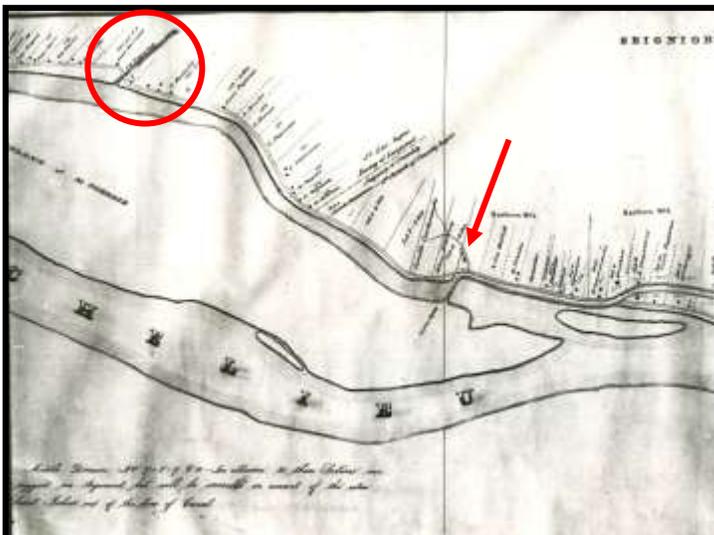
Figure 1 : Extrait d'un plan du canal de Chambly de 1832 où on distingue nettement le bras sud de la rivière des Iroquois (cercle), alors que le bras nord n'est présenté que comme s'il ne s'agissait que d'un petit ruisseau (flèche).

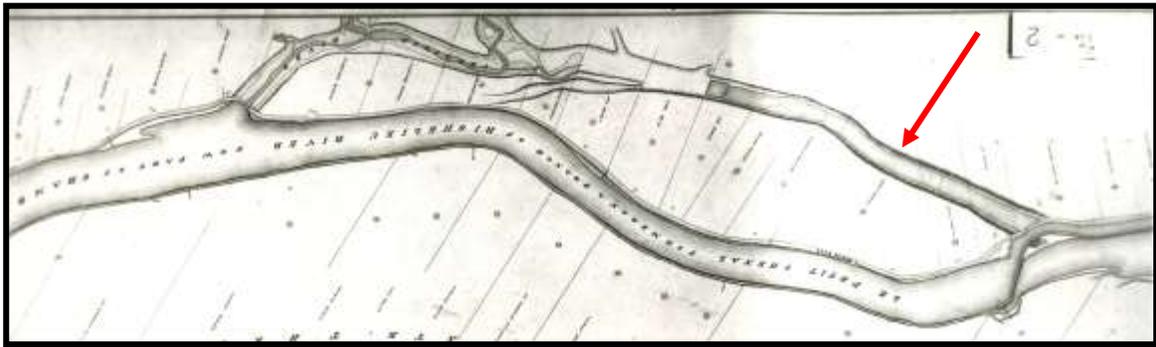
Figure 2 : Extrait d'un plan du canal de Chambly de 1881-1882 on distingue beaucoup mieux les deux bras de la rivière des Iroquois (le nord est à droite). Ce plan donne l'impression qu'une île se situe entre les deux bras de la rivière. Il faut cependant voir le bras nord de la rivière (flèche) comme une zone marécageuse plus qu'un véritable cours d'eau.

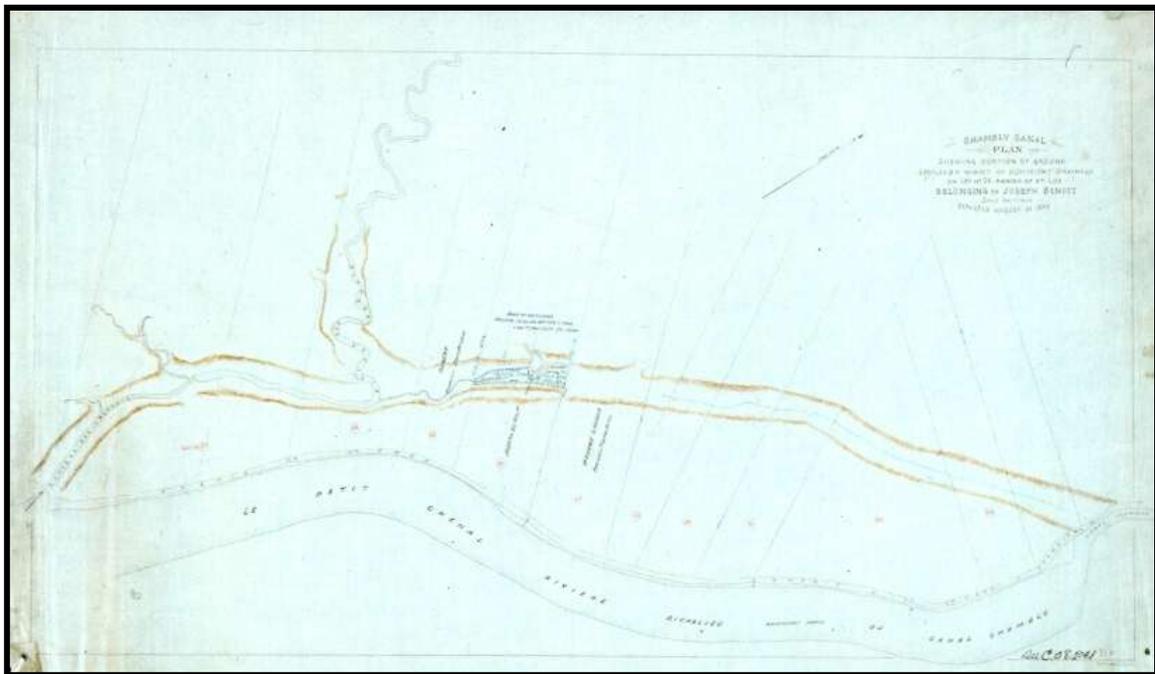
Figure 3 : Plan d'une section du canal de Chambly le 31 août 1893. Les rives de la rivière des Iroquois et de ses deux bras sont rehaussées de rouge orangé.

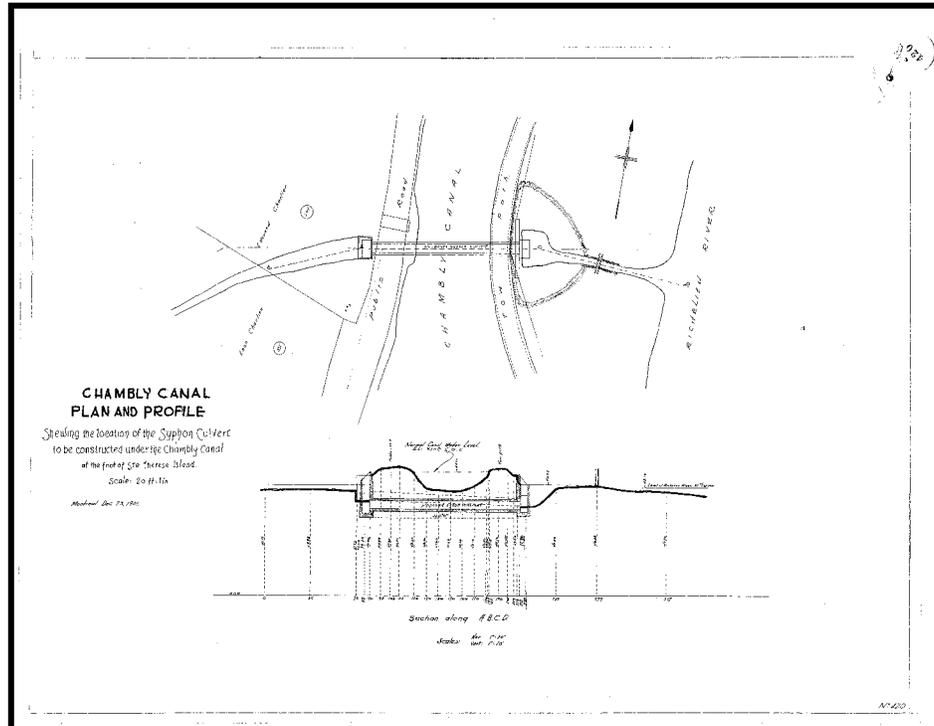
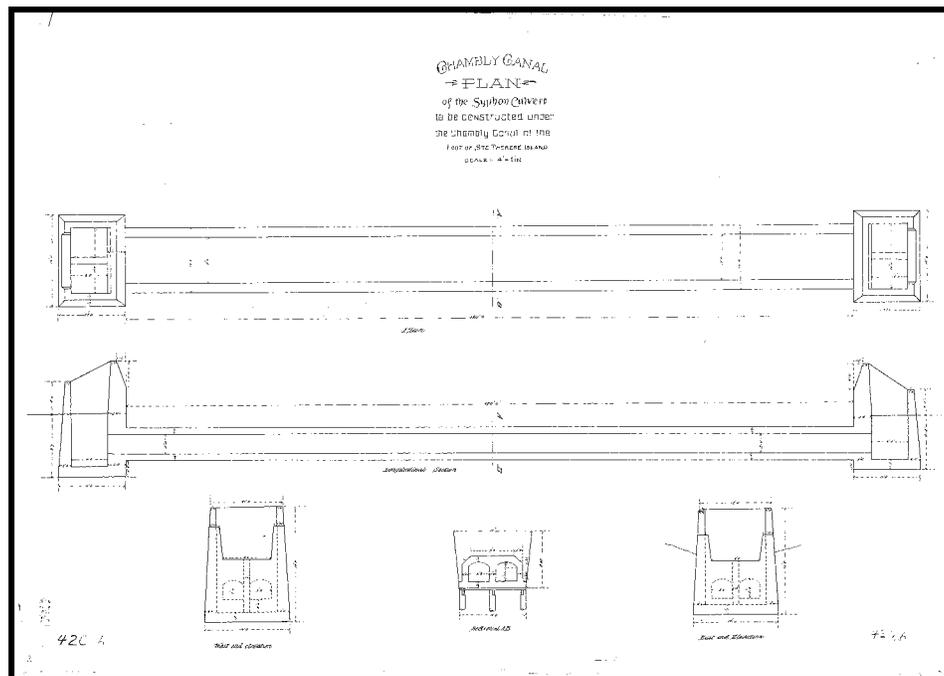
Figure 4 : Deux plans de construction du siphon du bras nord de la rivière des Iroquois, datés de 1901. Après cette date, l'eau de ce bras de rivière ne se jeta plus dans le canal de Chamby mais plutôt dans la rivière Richelieu, de l'autre côté de la digue du canal.

C'est à l'emplacement précis du début de la digue nord, qui ferme la rivière près de l'extrémité nord de l'île Sainte-Thérèse, qu'un petit affluent du Richelieu s'y jette : c'est le bras nord de la rivière des Iroquois. En effet, cette petite rivière se divise en deux bras, tout juste avant d'atteindre le Richelieu. Son bras sud, plus important et toujours nettement visible de nos jours, se franchit grâce au pont de la route 223. Par contre, son bras nord, plus difficile à percevoir aujourd'hui, se déverse, depuis 1901, non plus dans le canal de Chambly comme c'était le cas sur les cartes l'illustrant entre les années 1830 et cette date, mais plutôt directement dans le Richelieu via un siphon de béton qui a été aménagé justement en 1901.
