Addendum Addenda

No./No 4

Project Description / Description de projet M-12 and M-36 Parking Lot and Storm Sewer Rehabilitation / M-12 et M-36 Modernisation des		
Project No./No de projet 5735	Departmental Representative / représentant ministériel Benoit Huot	Date 20-Apr-2023
Solicitation No./N° de sollicitation 22-58122		
Notice: This addendum shall form part of the tender documents and all conditions shall apply and be read in conjunction with the original plans and specifications.		
Nota: Cet addenda fait partie intégrale des dossiers d'appel; toutes les conditions énoncées doivent être lues et appliquées en conjonction avec les plans et les devis originaux.

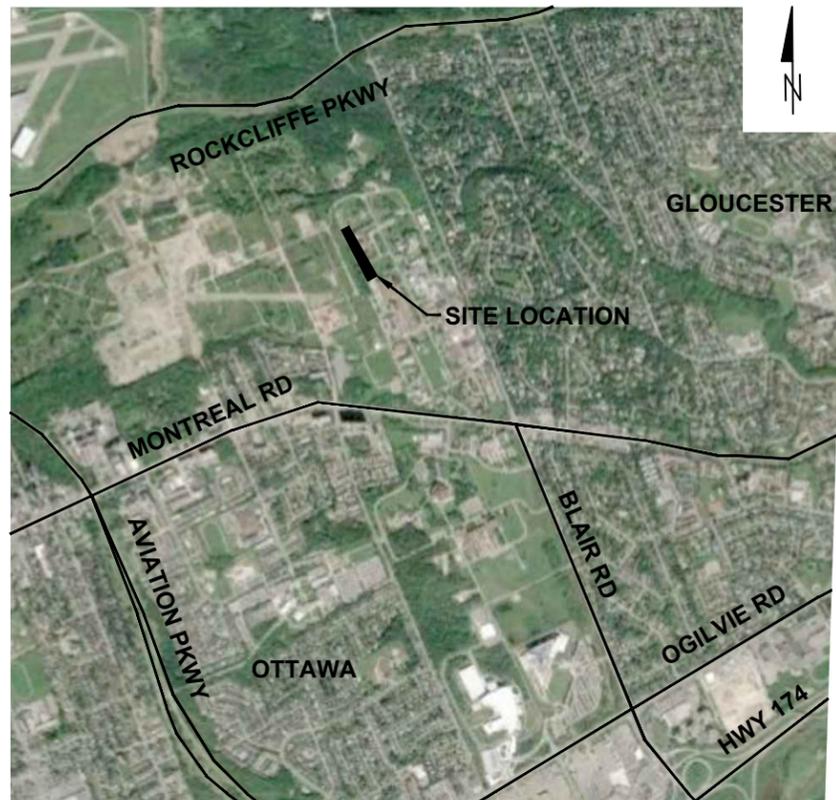
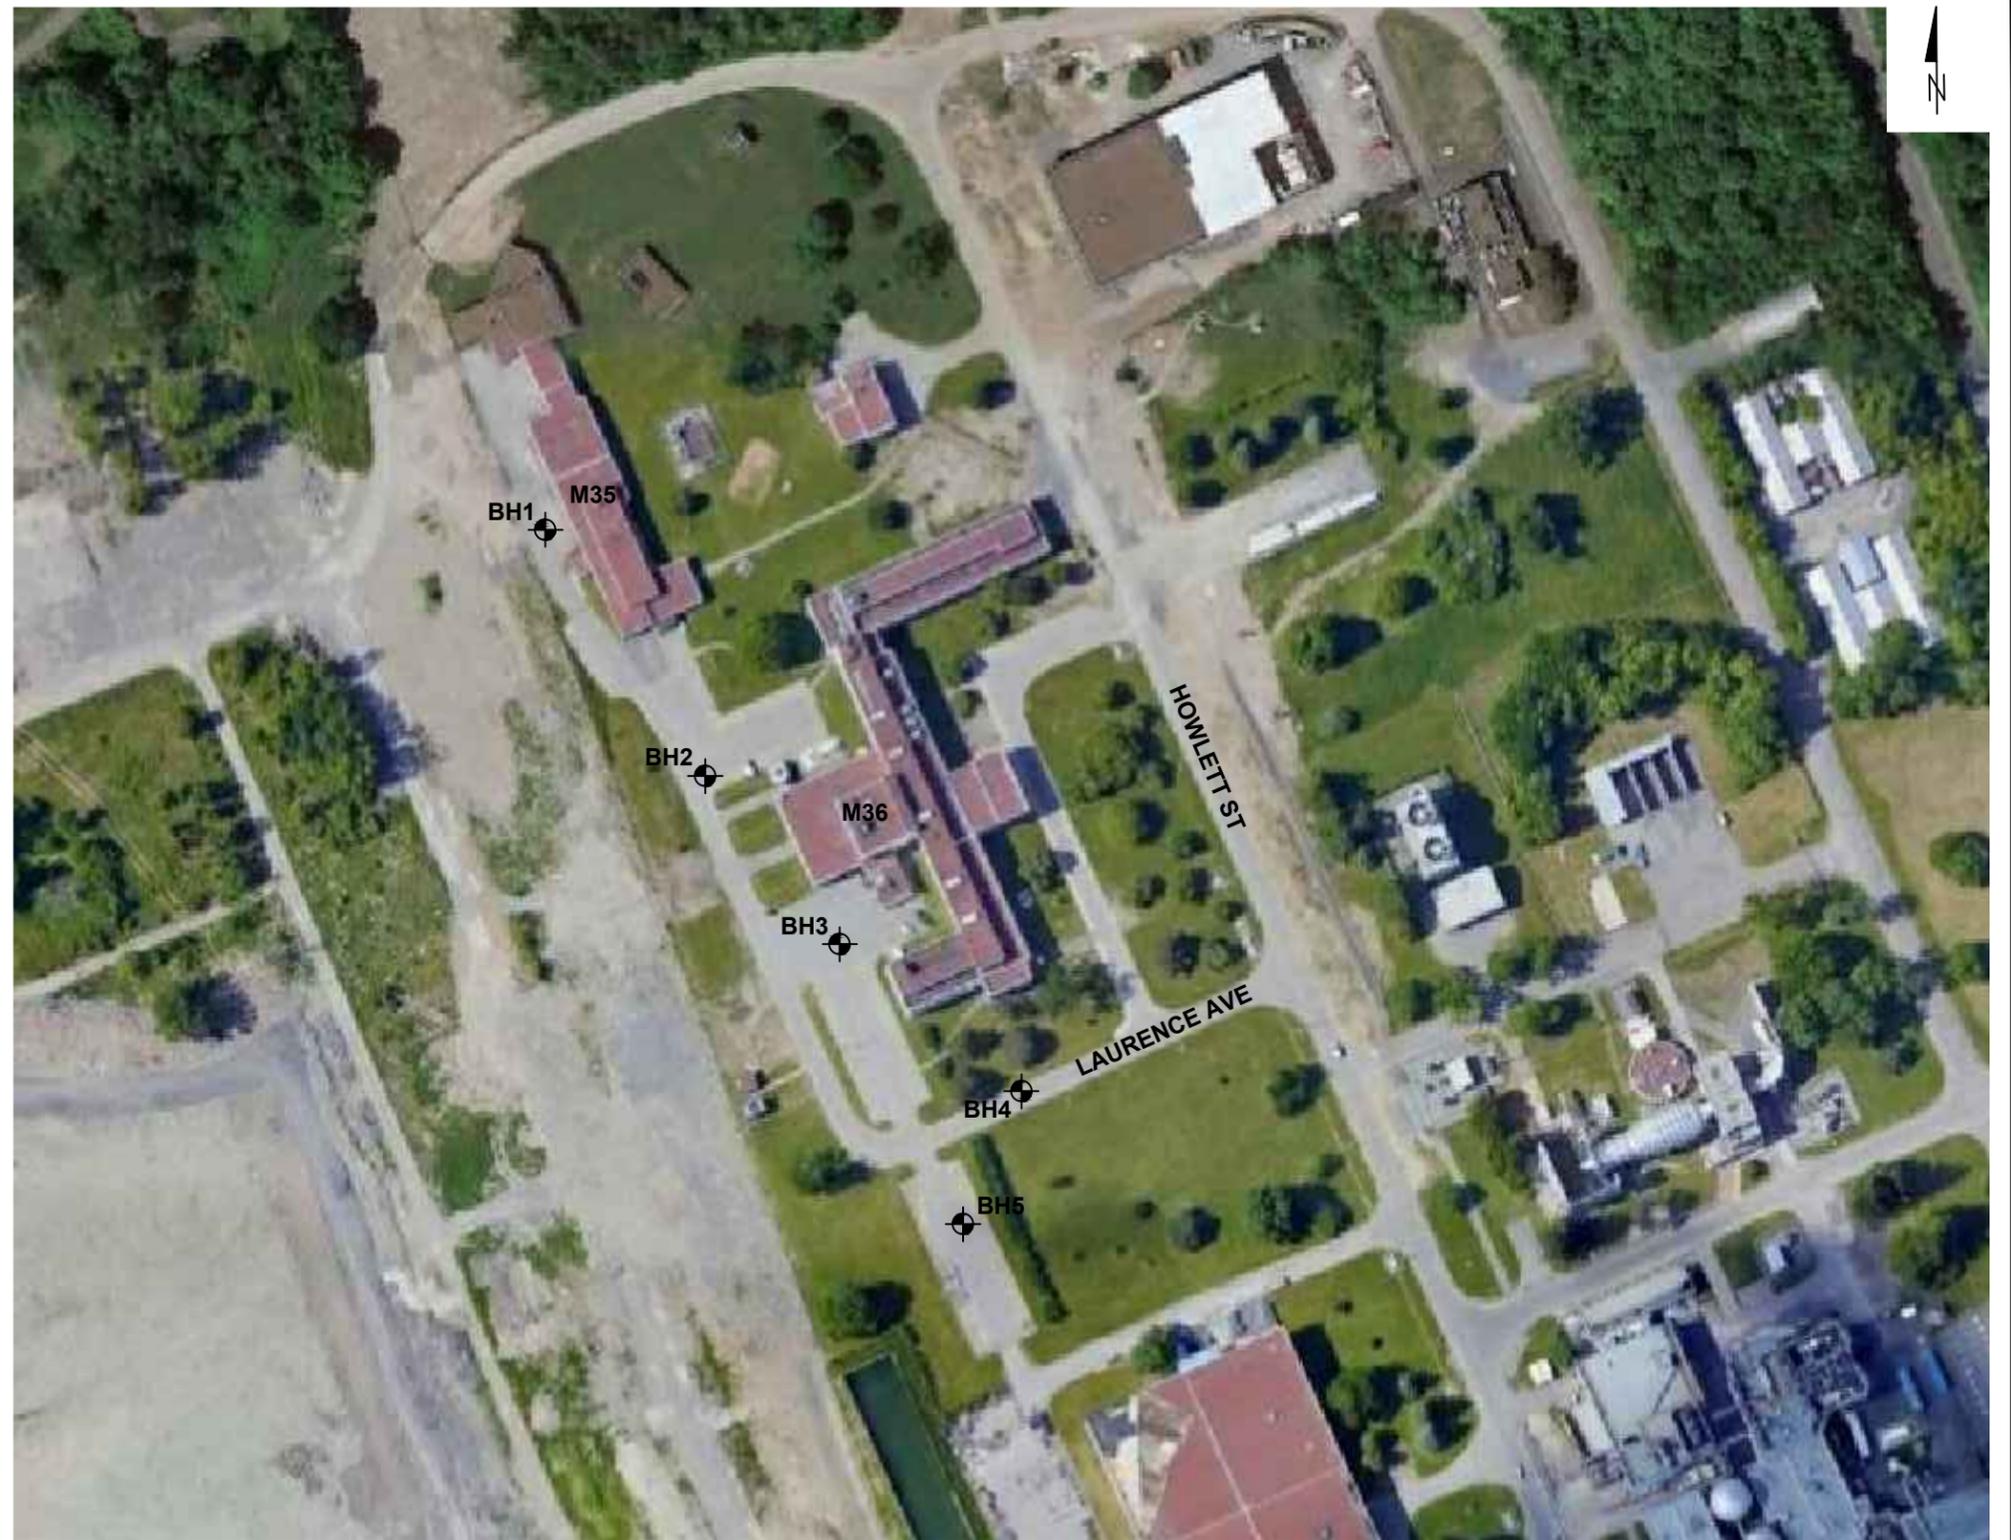
Figure 1
Site and Borehole Location Plan

BOREHOLE DATA			
ID	TOP OF GRADE ELEVATION (masl)	INFERRED BEDROCK ELEVATION (masl)	ENCOUNTERED GROUNDWATER ELEVATION (masl)
BH1	93.98	91.43	NE
BH2	95.88	95.26	NE
BH3	96.60	96.00	NE
BH4	96.94	96.14	NE
BH5	96.47	94.54	NE

The investigation was completed on May 23, 2019, under the constant supervision of a member of Ainley Group's geotechnical staff. A Site and Borehole Location Plan is attached to this report as **Figure No. 1**.

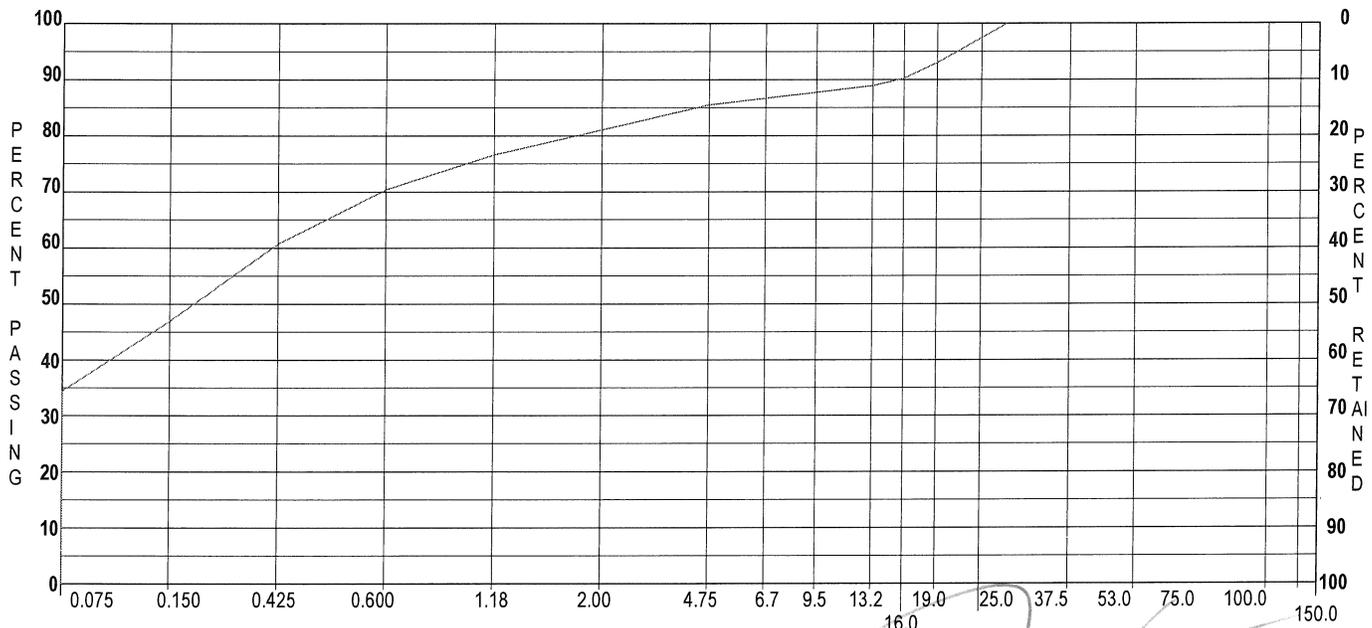
Comments: Moisture Content is 8.9%

Grain size distribution analysis performed on one (1) sample of silty sand obtained from BH1 indicated that the material may be classified as silty sand some gravel, trace of clay with a Low Susceptibility to Frost Heave (LSFH). The moisture content was determined to be 8.9% at the time of the field investigation.

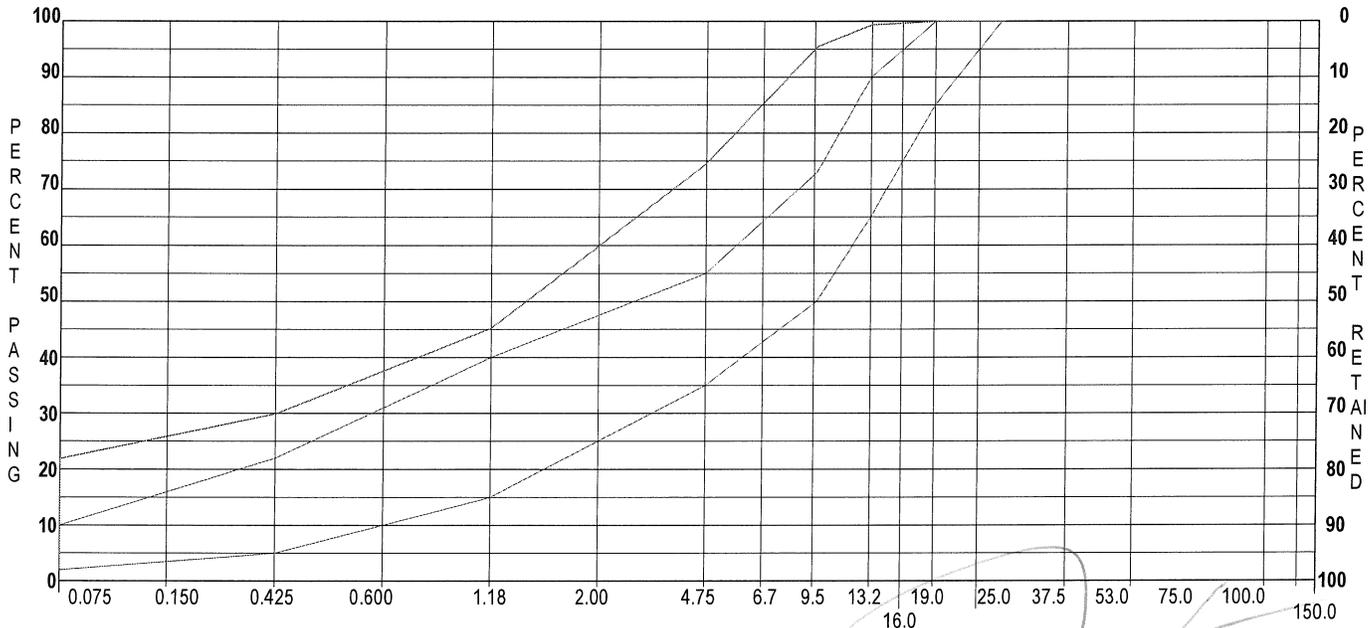
Comments: Moisture Content is 2.2%

Results on the sample from BH4 indicate that the material does not meet the OPSS 1010 specifications for Granular 'A' with 74.5% of the material passing the 4.75 mm sieve (35% - 55% allowable) and 21.9% passing the 75 µm sieve (2.0% - 10.0% allowable). The moisture content was determined to be 2.2%.

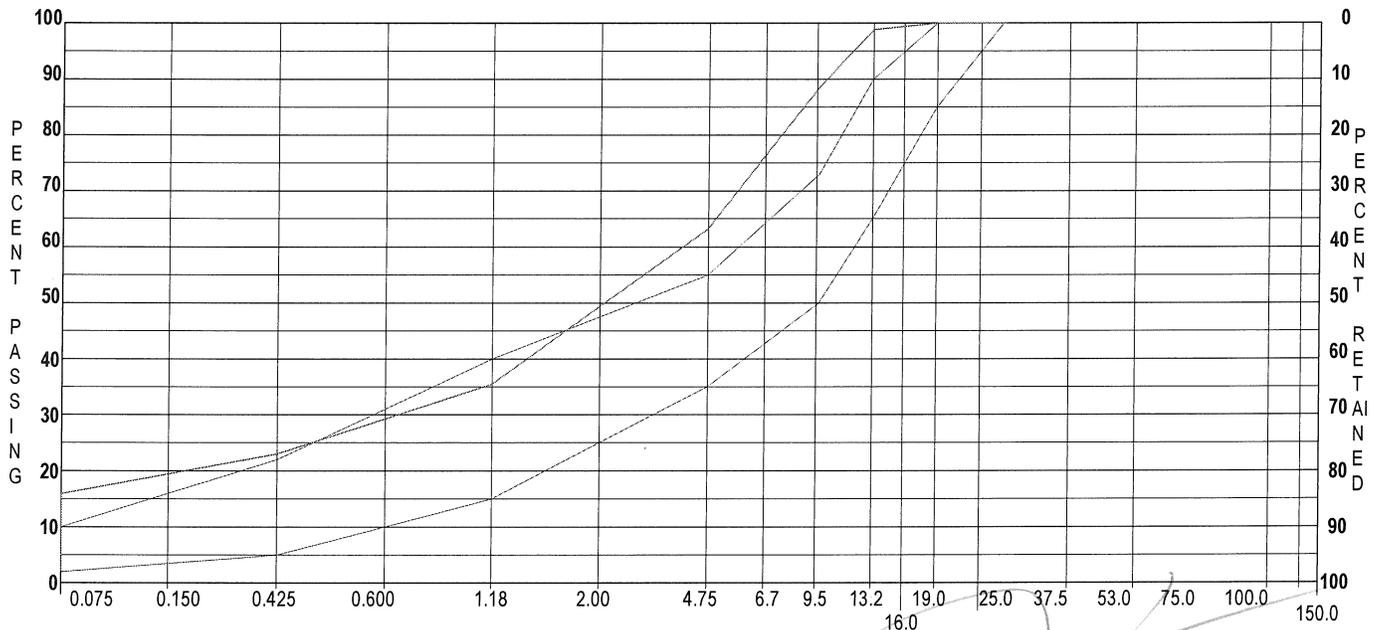
Comments: Moisture Content is 1.6%

Grain size distribution analysis was completed on two (2) samples of the fill material collected from BH3 and BH4. Results on the sample from BH3 indicate that the material does not meet the OPSS 1010 specifications for Granular 'A' with 63.2% of the material passing the 4.75 mm sieve (35% - 55% allowable) and 15.9% passing the 75 µm sieve (2.0% - 10.0% allowable). The moisture content was determined to be 1.6%.

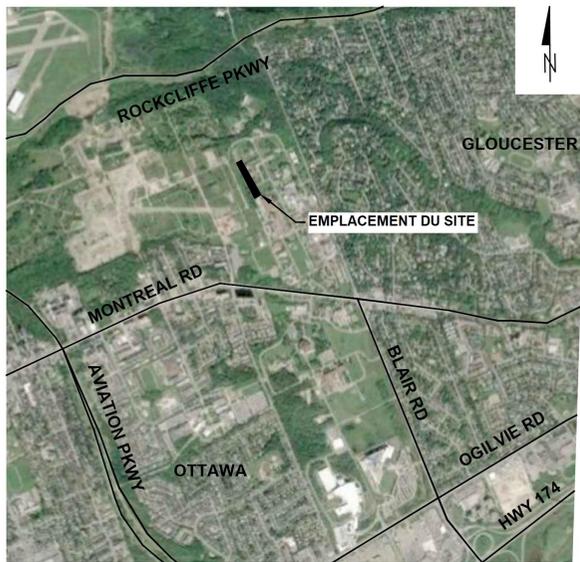
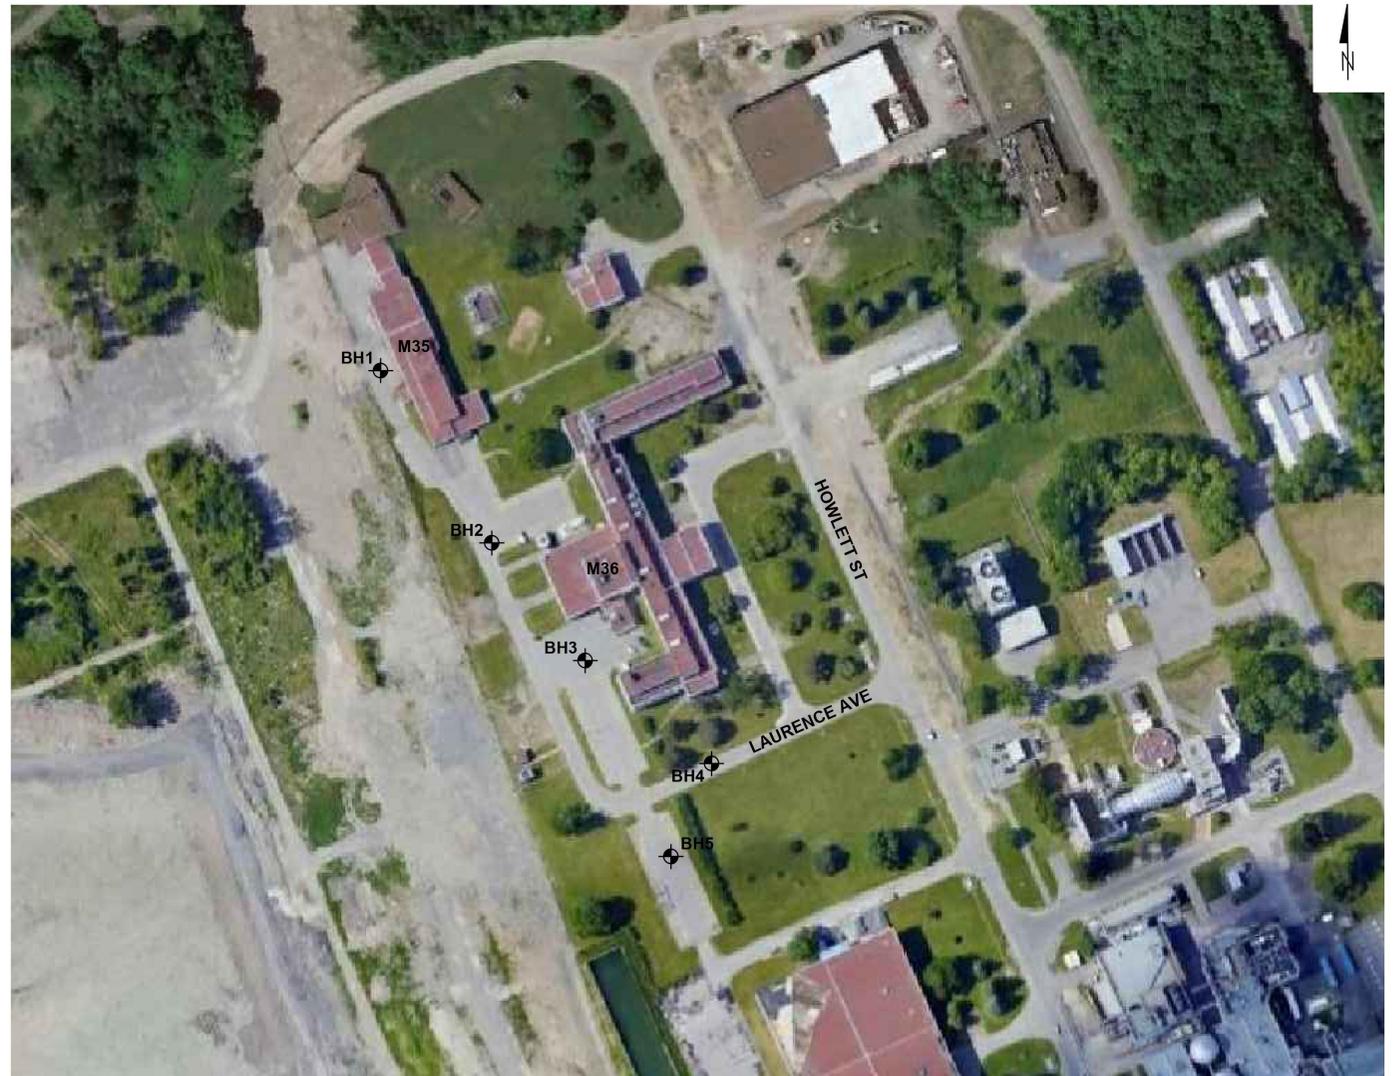
Figure 1
Plan du site et de l'emplacement des trous de sondage

- = EMPLACEMENT DE TROU DE SONDAGE
- NE = CARACTÉRISTIQUE NON RENCONTRÉE

L'étude a pris fin le 23 mai 2019 sous la supervision constante d'un membre du personnel géotechnique du Groupe Ainley. Un plan du site et de l'emplacement des trous de forage est joint à ce rapport en tant que **figure 1**.

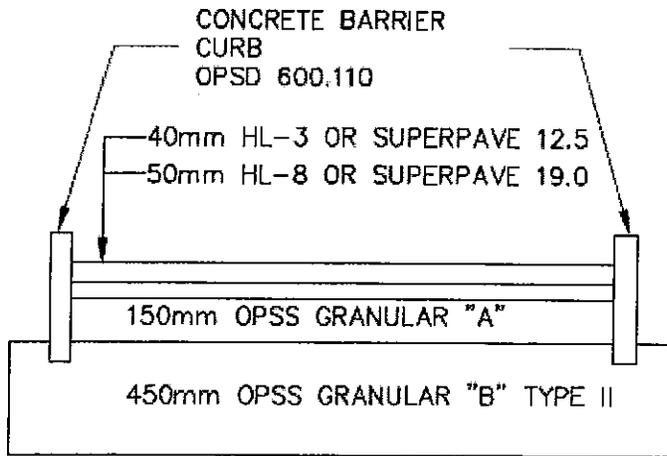
PAVEMENT STRUCTURE
(HEAVY DUTY)
N.T.S

The asphalt for the roadway should consist of 50 mm. of HL8 base and 40 mm. of HL3 surface course, each compacted to 96% Marshall Density. If Superpave is used, the asphalt should consist of Superpave 19.0 base and Superpave 12.5 surface, each compacted to 92% of Maximum Relative Density.

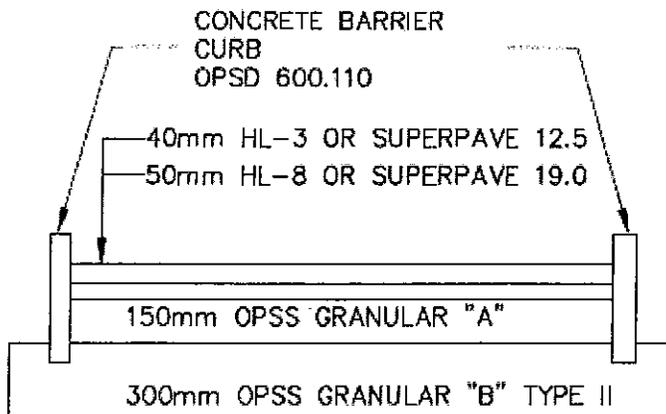
PARKING LOT
PAVEMENT STRUCTURE
(LIGHT DUTY)
N.T.S

The parking lot should have all the topsoil removed. The surface should be proofrolled and compacted to 95% Standard Proctor Density. The subbase should have 300 mm. of Granular "B" Type 2 and the base should have a base course of 150 mm. of Granular "A", each compacted to 100% Standard Proctor Density. The asphalt should be the same design as the roadway asphalt.

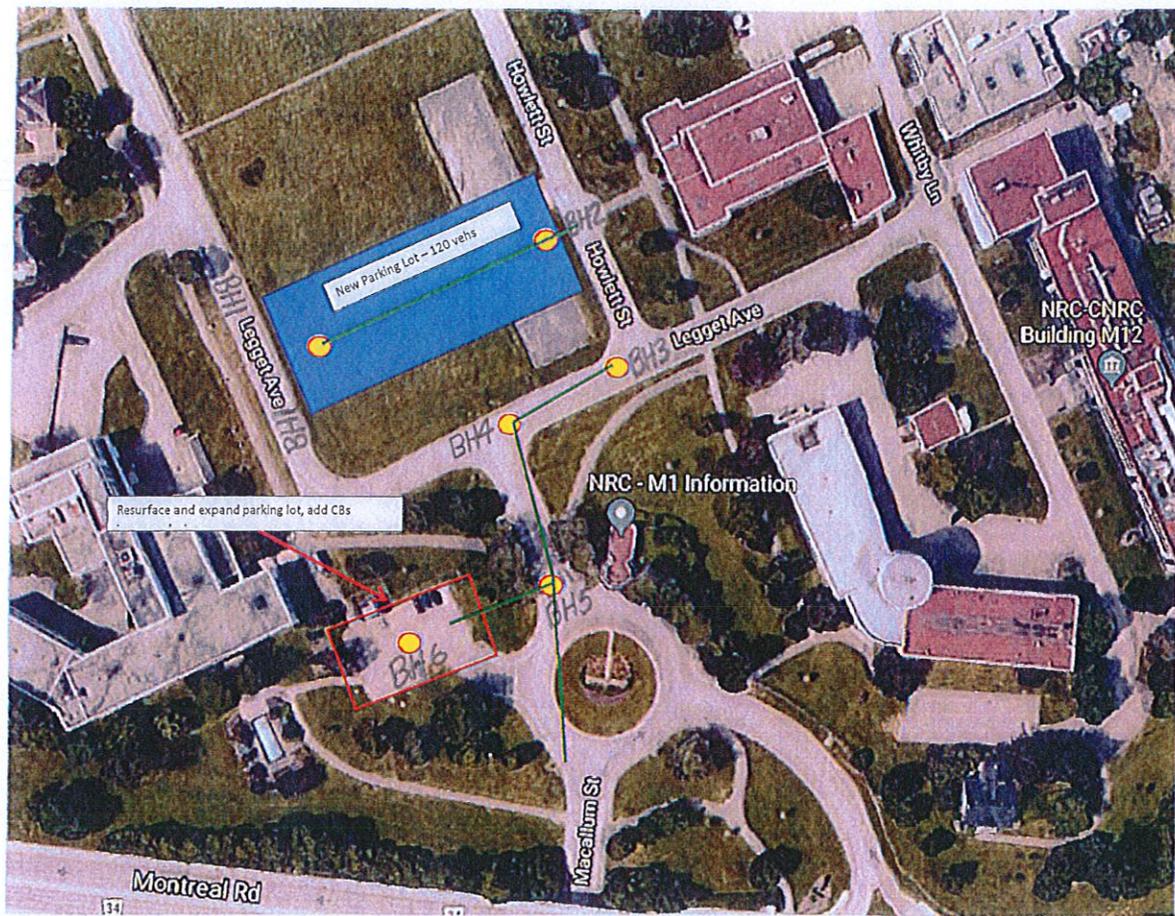
New STM sewer.

Bore Holes

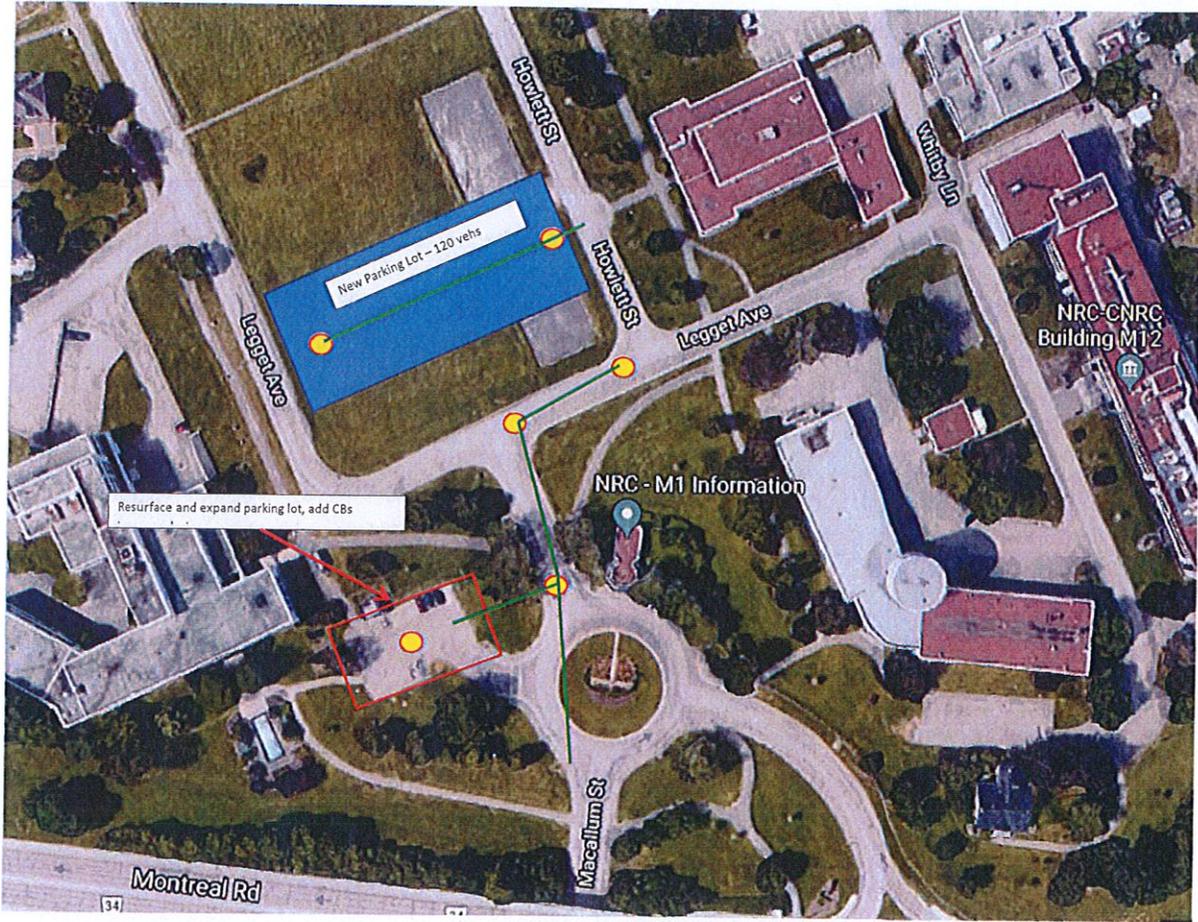
New STM sewer.

Bore Holes

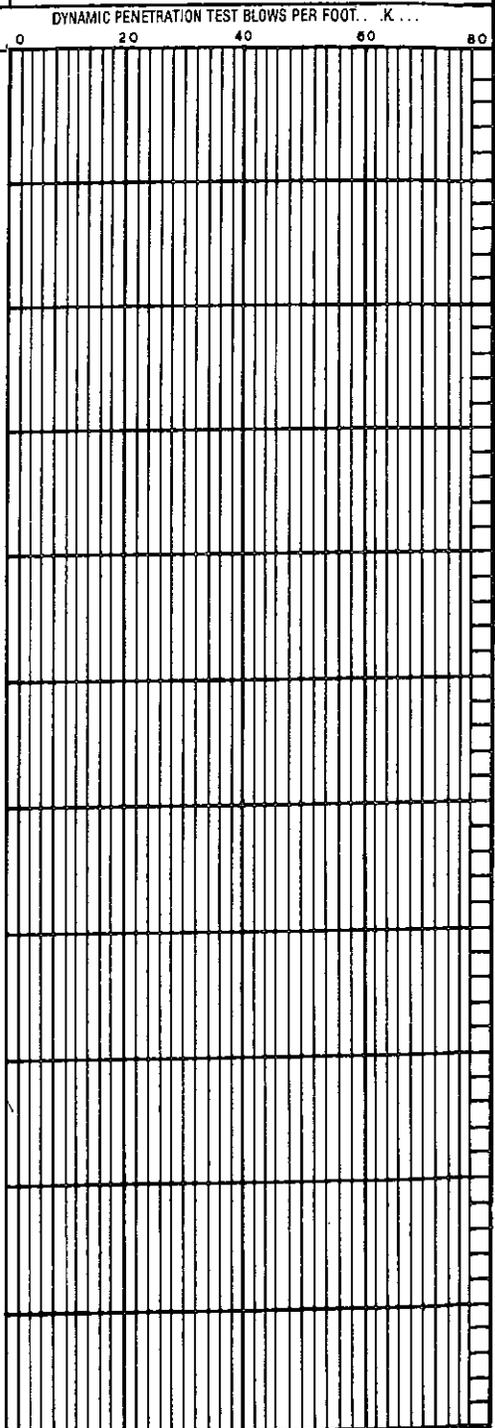
CLIENT Ainley Graham & Associates Limited REPORT NO. 19C140
 LOCATION National Research Council, Ottawa, Road Reconstruction, South end BOREHOLE NO. 2
 DATE OF BORING May 30, 2019 DATE OF WL READING _____

SOIL PROFILE			SAMPLES						LABORATORY TESTS PERFORMED	LAB	TEST	RESULTS
DEPTH ELEVATION DEPTH	SOIL DESCRIPTION	STRAT. PLOT	WATER CONDITIONS	CONDITION	TYPE	NUMBER	RECOVERY	N - VALUE		WATER CONTENT & ATTERBERG LIMITS.		
										WP	W	WL
0	250 mm. Topsoil <u>Silty Clay</u> Brown, moist, hard, becoming grey and very stiff below 3.0 m.											
1												
2				X	SS	1	100	14				
3				X	SS	2	100	6				
4												
4.57	Termination of borehole											
5

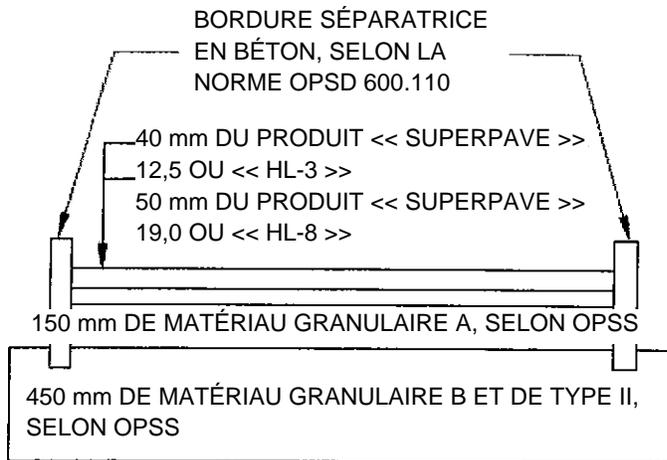
STRUCTURE DE CHAUSSÉE
(ULTRA-ROBUSTE)
P.À.É.

L'asphalte de la chaussée devrait être constitué d'une base HL8 de 50 mm et d'une couche de roulement HL3 de 40 mm, chacune étant compactée à 96 % de la densité Marshall. Si on fait appel à la méthode Superpave, l'asphalte devrait comprendre la base Superpave 19,0 et la surface Superpave 12.5, chacune étant compactée à 92 % de la densité relative maximale.

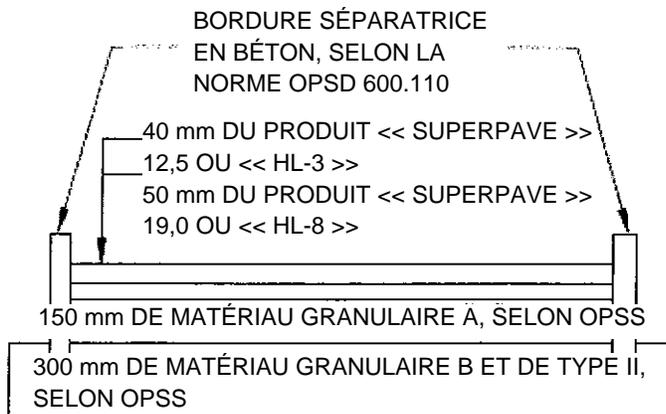
STRUCTURE DE CHAUSSÉE
(EN SERVICE RÉDUIT)
P.À.É.

Toute la terre végétale devrait être retirée du terrain de stationnement. La surface devrait faire l'objet d'un compactage d'épreuve pour être ensuite compactée à 95 % de la densité Proctor standard. La couche de fondation devrait présenter une épaisseur de 300 mm de matériau granulaire B de type 2, alors que la couche base devrait être constituée de 150 mm de matériau granulaire A, chacune étant compactée à 100 % de la densité Proctor standard. L'asphalte devrait présenter un concept identique à celui de la chaussée.

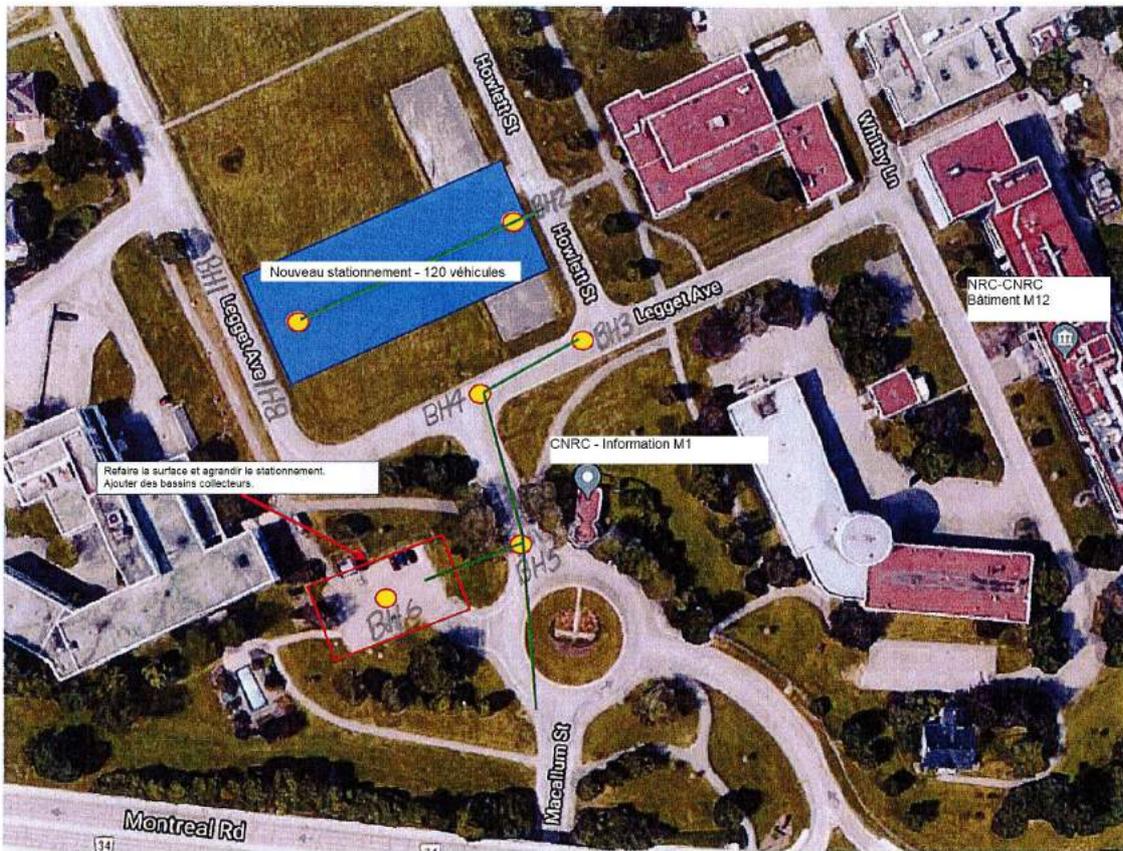
Nouvel égout d'eau pluviale
Trous de forage

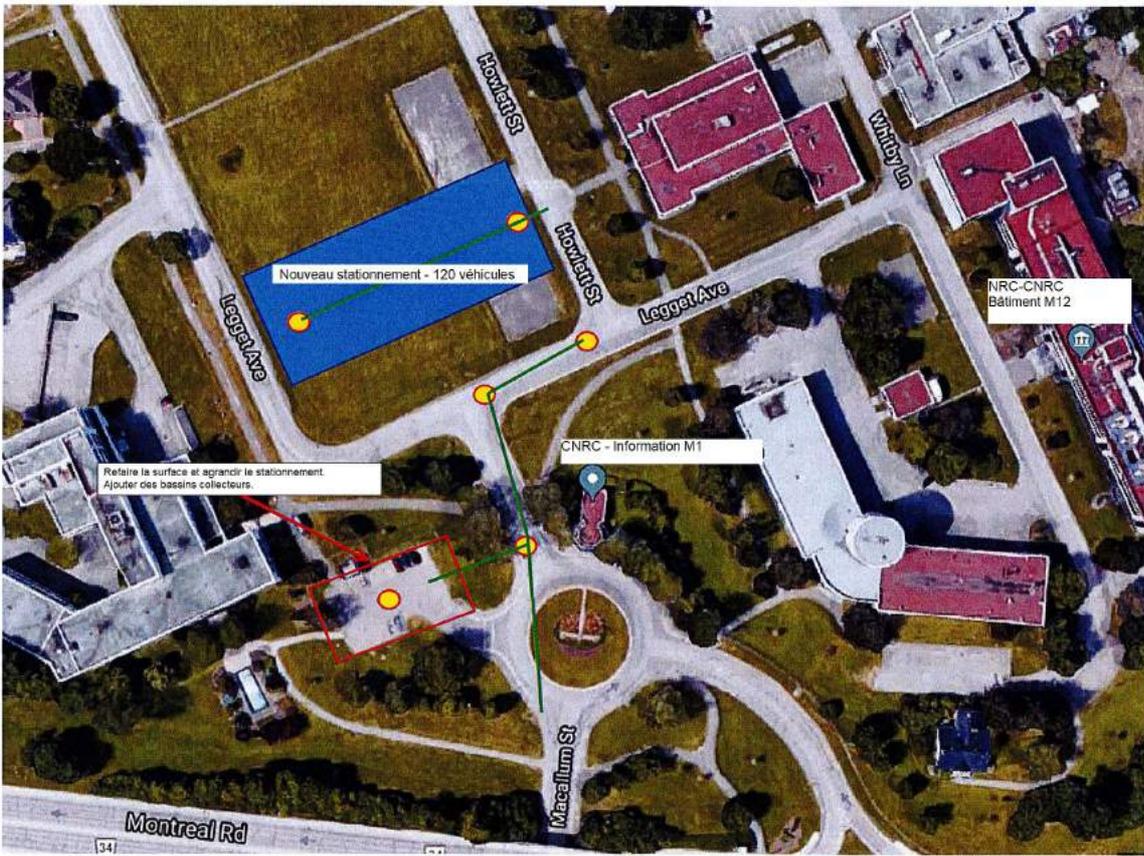
- Nouvel égout d'eau pluviale
- Trous de forage
