STRUCTURAL FRAMING REPAIRS
8-PLEX, 991 POPLAR
WASKESIU, SK

MAIN FLOOR PLAN
REPAIR LOCATIONS

Drawing title/Titre du dessin
REPAIR DETAILS

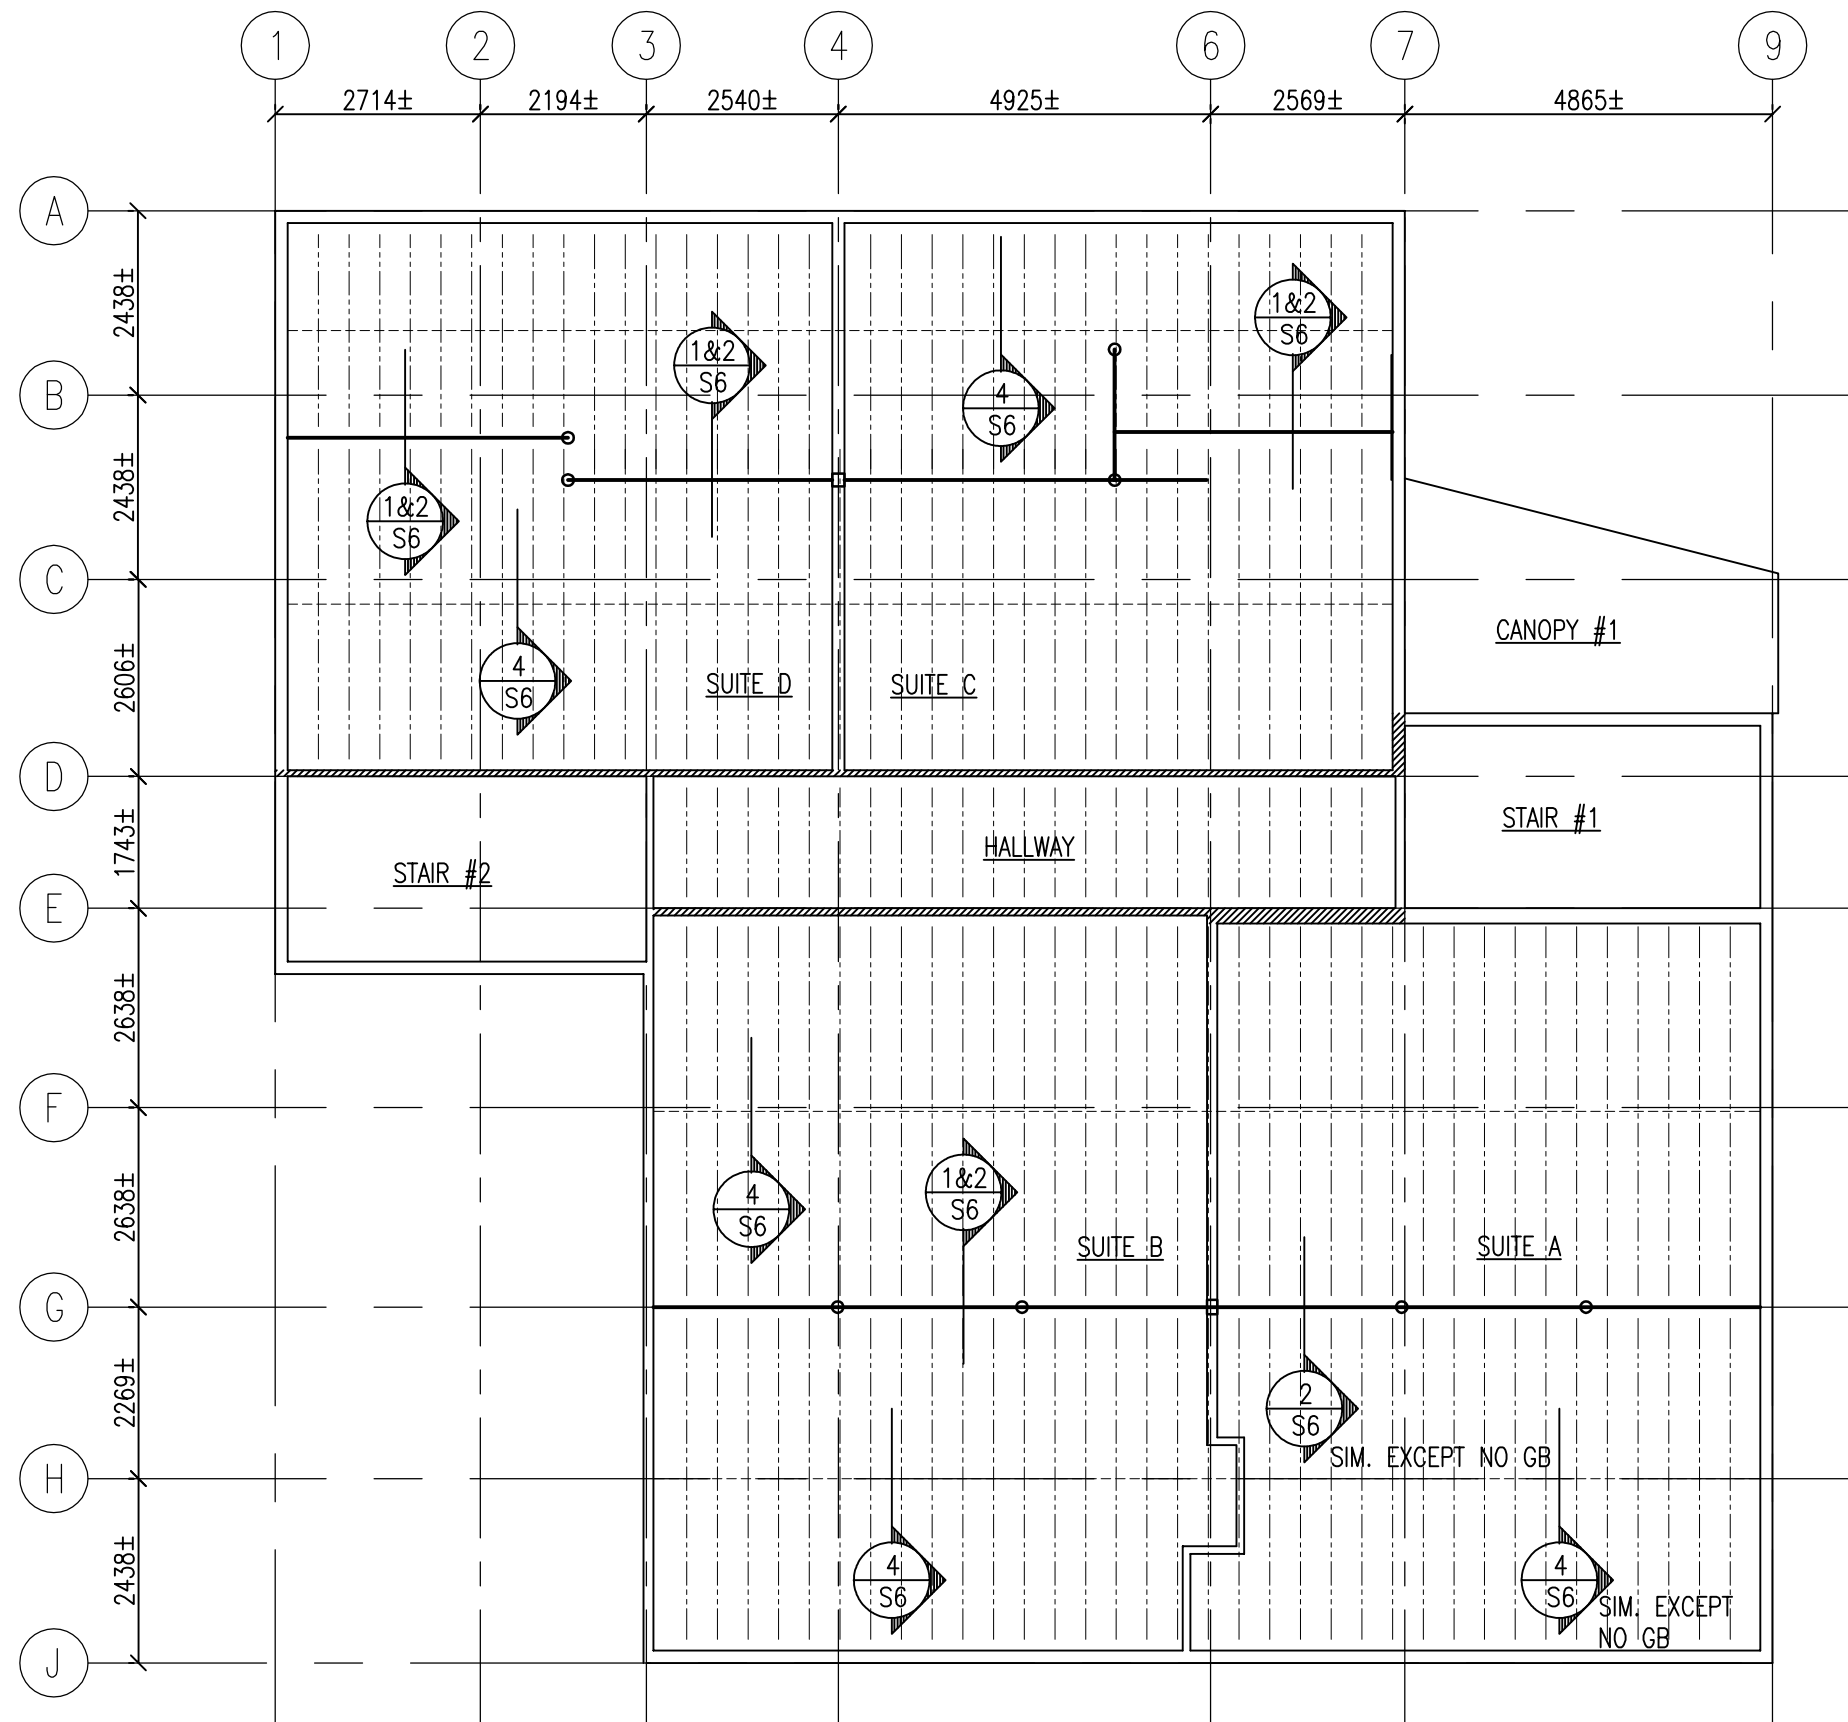
SECOND FLOOR PLAN
STRUCTURE BELOW

Drawing title/Titre du dessin				
SECOND FLOOR PLAN REPAIR LOCATIONS				
Surveyed by/Levé par —		Drawn by/Dessiné par RBG		Date 08/01/13
Designed by/Concept par RBG		Reviewed by/Révisé par BKJ		Scale/Echelle AS SHOWN
Client Acceptance/Acceptation du client			Approved by/Approuvé par	
Project No./N° du projet PA11-04-035b		Asset No./N° du bien		Sheet No./ N° de la feuille

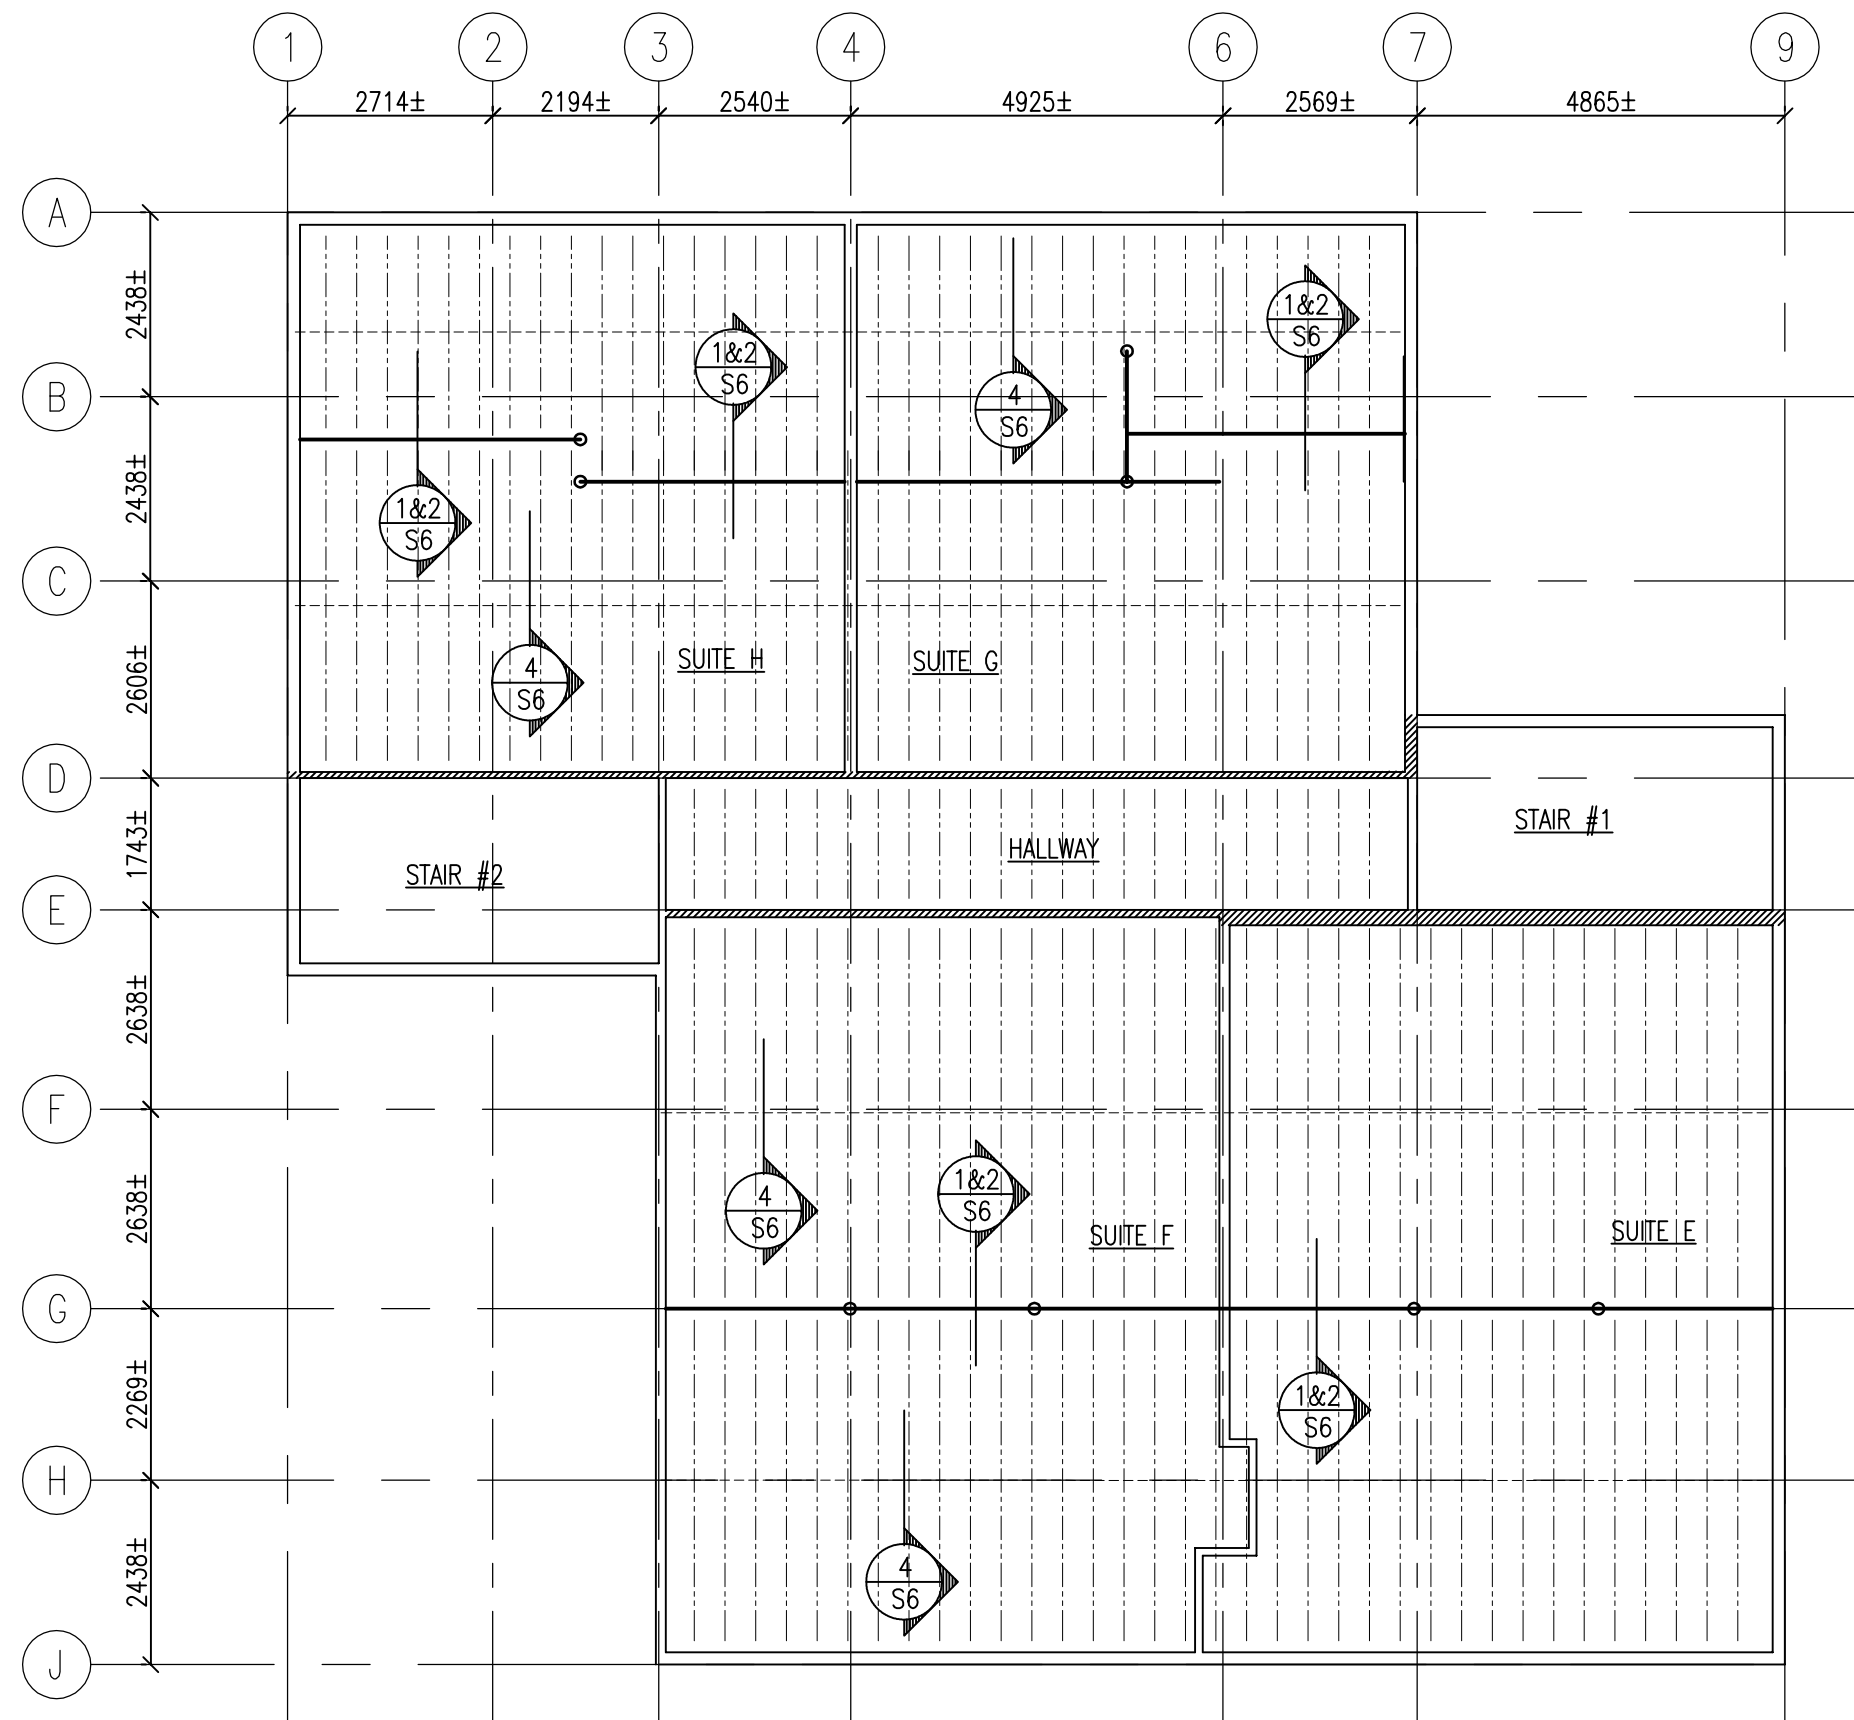
THIRD FLOOR PLAN
STRUCTURE BELOW

Drawing title/Titre du dessin				
THIRD FLOOR PLAN REPAIR LOCATIONS				
Surveyed by/Levé par —		Drawn by/Dessiné par RBG		Date 08/01/13
Designed by/Concept par RBG		Reviewed by/Revisé par BKJ		Scale/Echelle AS SHOWN
Client Acceptance/Acceptation du client			Approved by/Approuvé par	
Project No./N° du projet PA11-04-035b		Asset No./N° du bien		Sheet No./ N° de la feuille

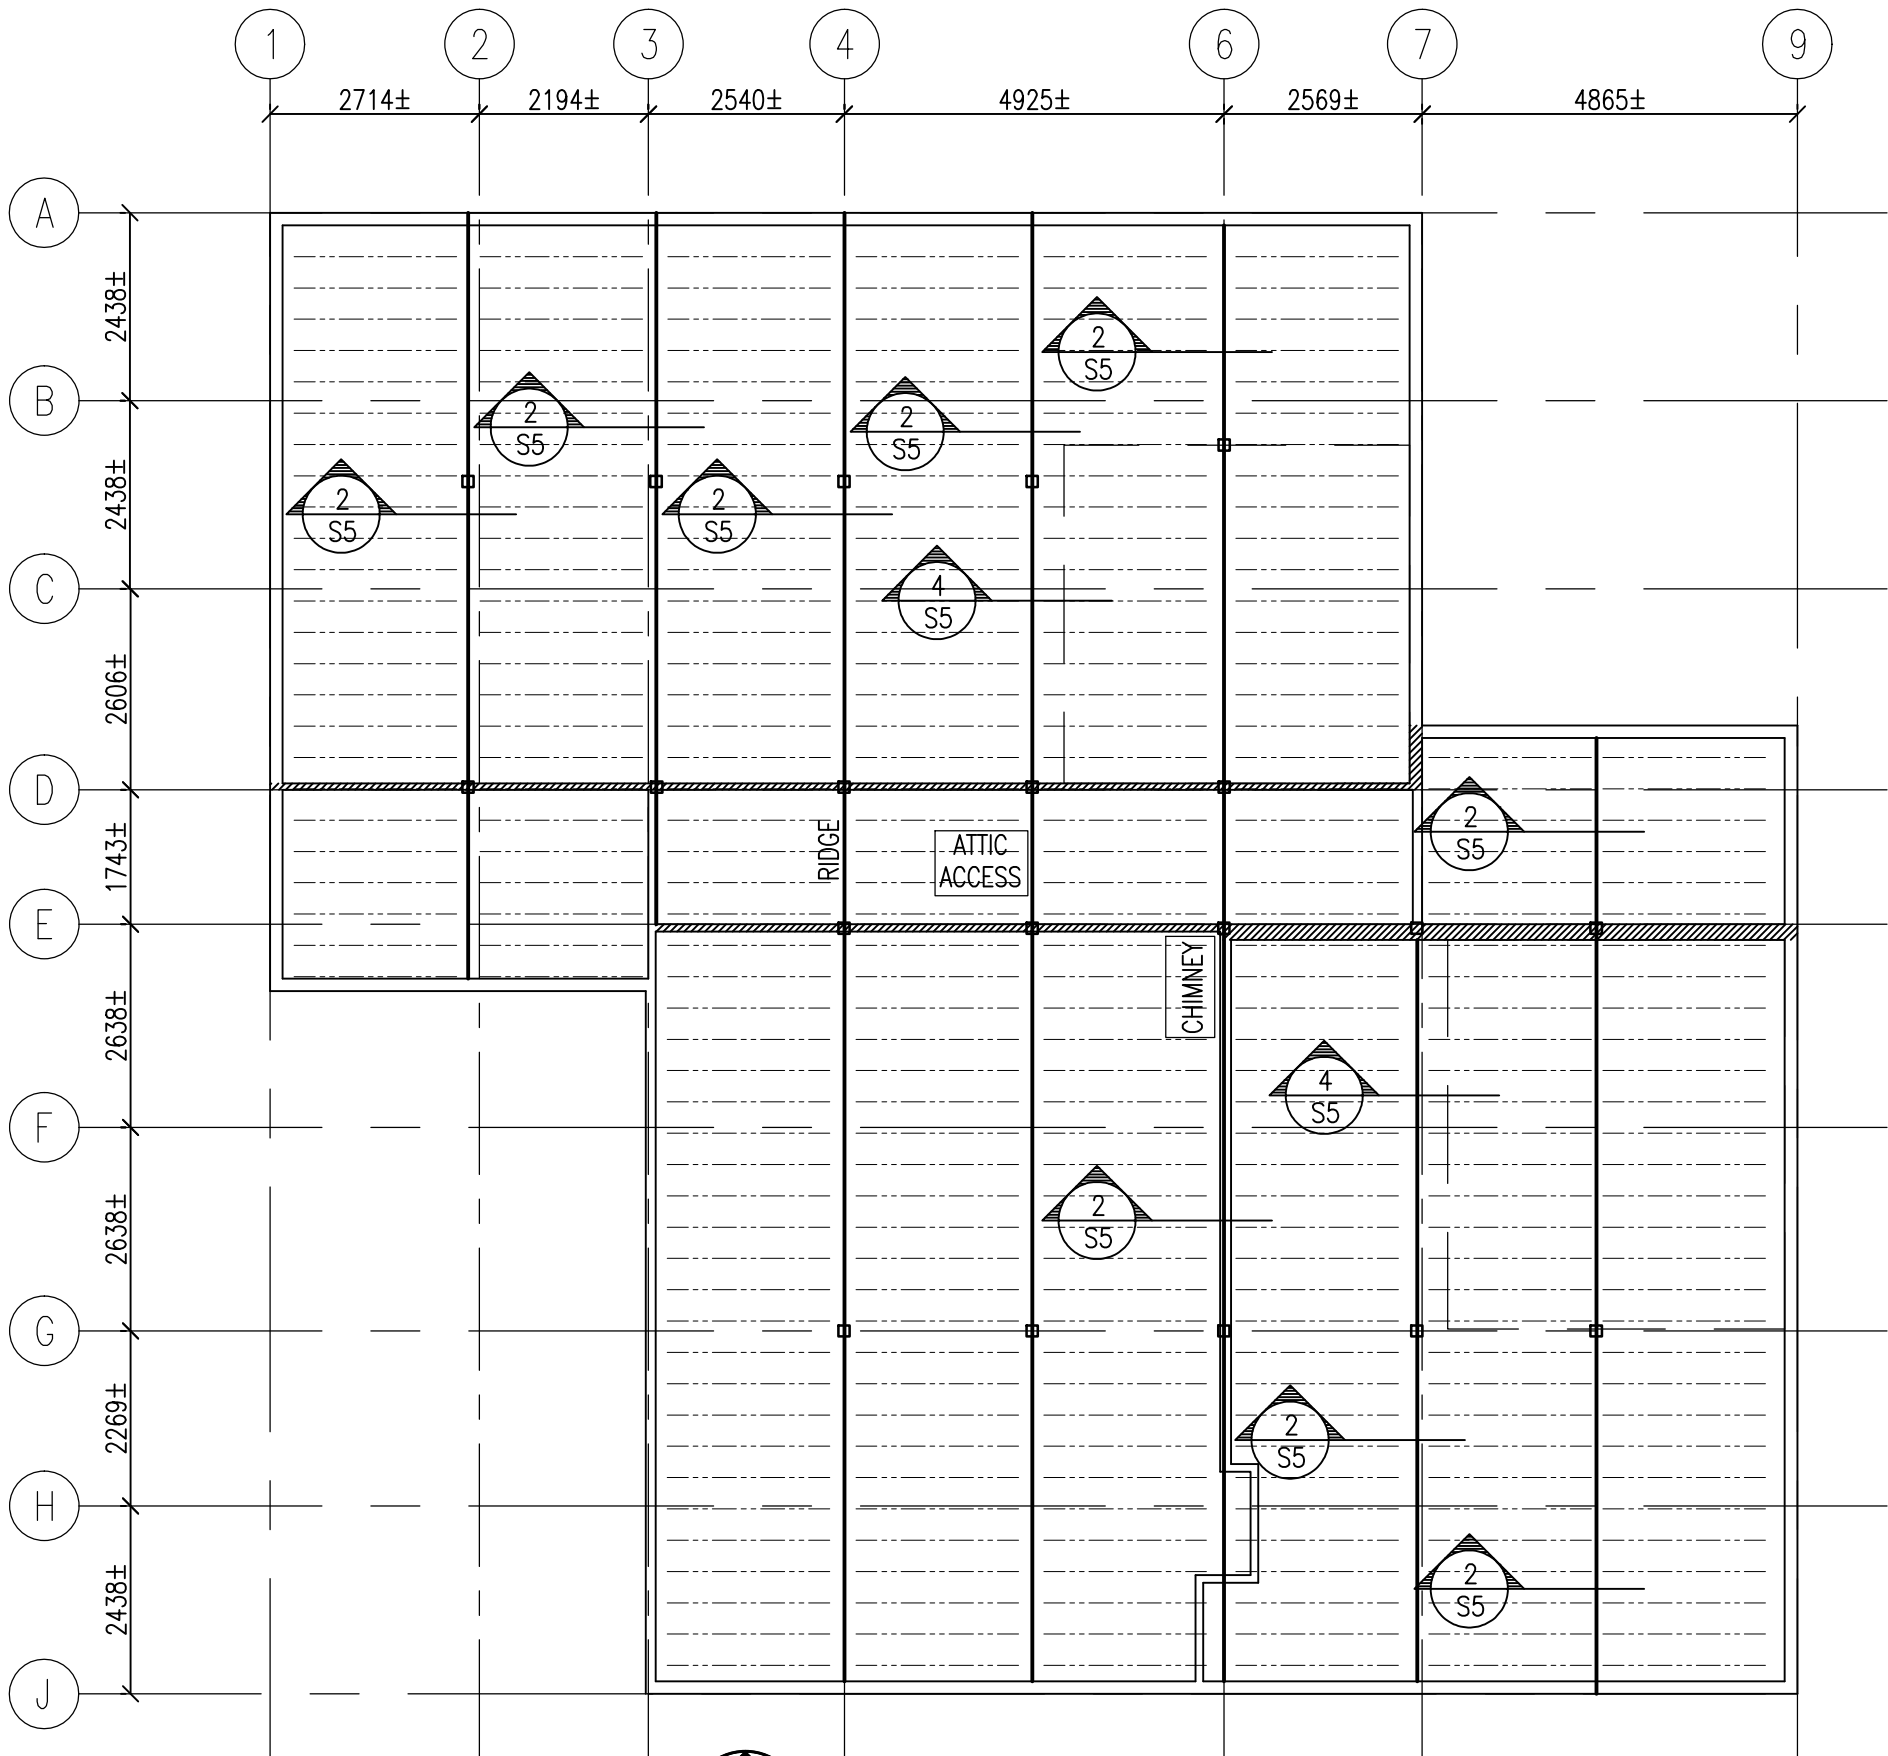
Drawing title/Titre du dessin
ROOF PLAN
REPAIR LOCATIONS

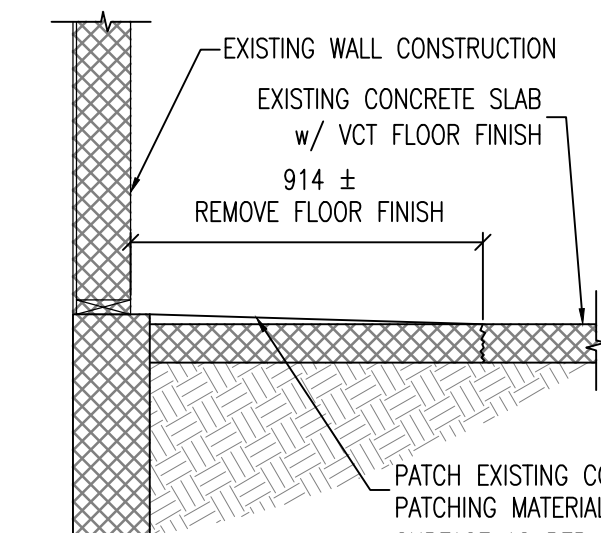
1 FLOOR SLAB REPAIR
S1 1:20

- REPLACE VCT FLOOR FINISH FROM WALL UP TO EDGE OF EXISTING.
- MAKE GOOD ANY DAMAGE TO ADJACENT WALL FINISHES.
- PROVIDE AND INSTALL HEAVY DUTY COMMERCIAL GRADE RESILIENT FLOOR TILE TO MATCH EXISTING SIZE, THICKNESS, PATTERN AND COLOUR. HANDLING AND INSTALLION TO MANUFACTURER'S RECOMMENDATION AND GUIDELINES. SUBMIT SHOP DRAWINGS FOR REVIEW. DELIVER TWO ADDITIONAL UNOPENED CARTONS OF TILES TO DEPARTMENTAL REPRESENTATIVE FOR FUTURE HOUSEKEEPING.

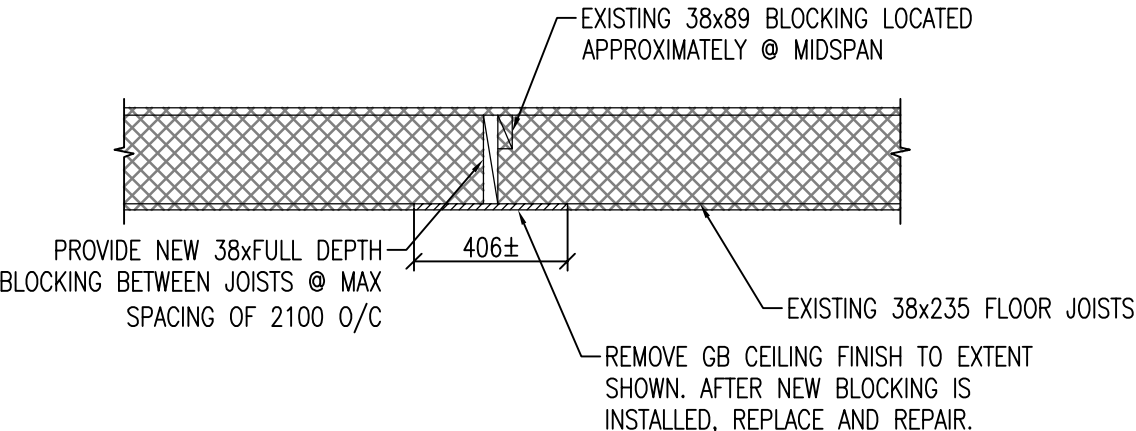
4 FLOOR BLOCKING REPAIR
S1 1:20

NOTE: IF MECHANICAL BULKHEAD OCCURS ADJACENT TO BEAM LOCATION, REVISE BULKHEAD FRAMING TO ACCOMMODATE EXTRA BEAM PLY. DRYWALL TO BE REMOVED AND REPLACED AROUND EXTENT OF BULKHEAD.

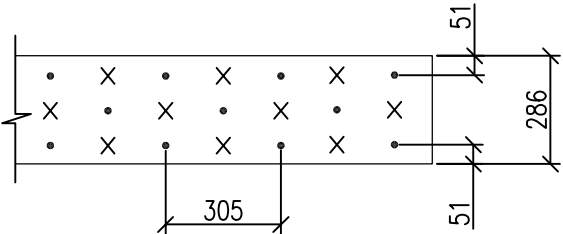
3 BEAM NAILING PATTERN
- 1:20

USE 110mm LONG COMMON WIRE NAILS
• NAIL FROM THIS SIDE
× NAIL FROM OPPOSITE SIDE
