LIEU HISTORIQUE NATIONAL DU CANADA
DE LA CITADELLE DE QUÉBEC
QUEBEC CITADEL NATIONAL
HISTORIC SITE OF CANADA

ANCIEN LOGIS DES OFFICIERS
BÂTIMENTS 18 ET 28
FORMER OFFICERS' BARRACKS
BUILDINGS 18 AND 28

RÉFECTION DE LA TOITURE
ET DES CHEMINÉES
ROOF AND CHIMNEYS REHABILITATION

PHOTOS DE L'EXISTANT
PHOTOS OF EXISTING

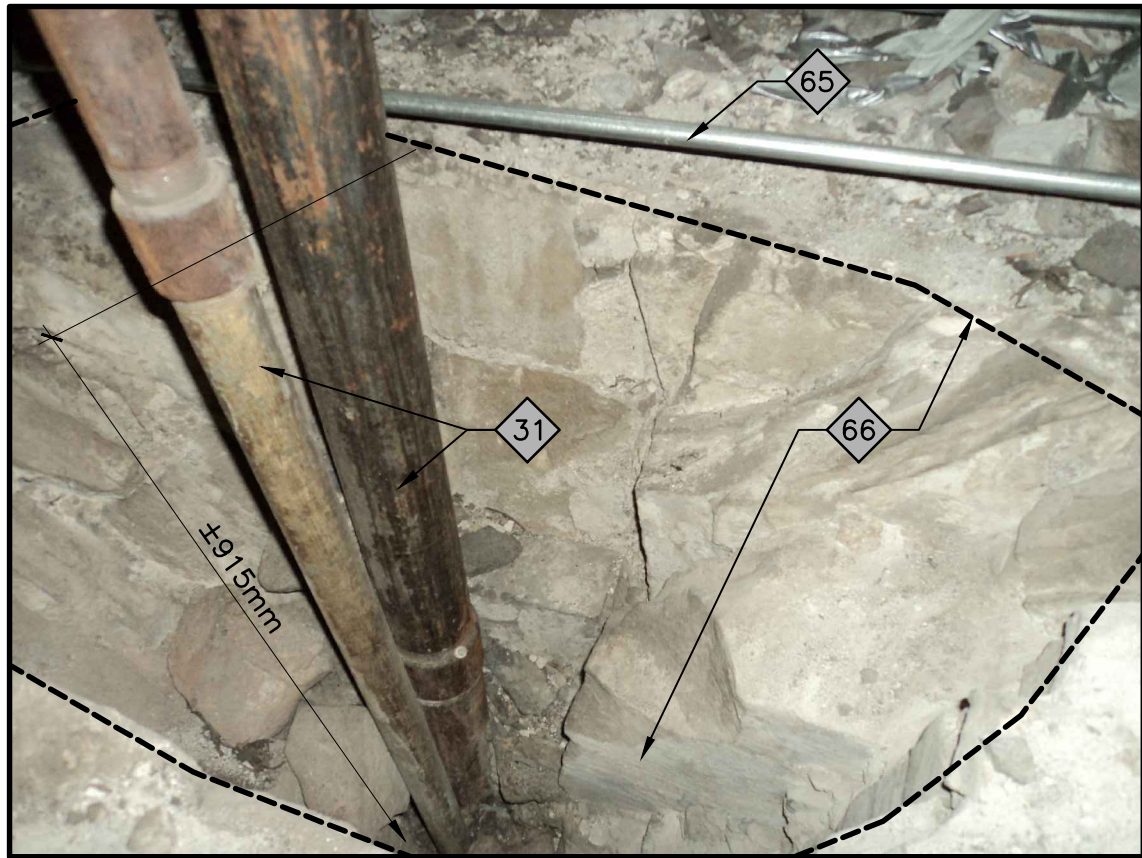
PHOTO #26 - OUVERTURES À OBTURER
PHOTO #26 - OPENINGS TO BE FILLED

PLANCHER DE MAÇONNERIE
MASONRY FLOOR

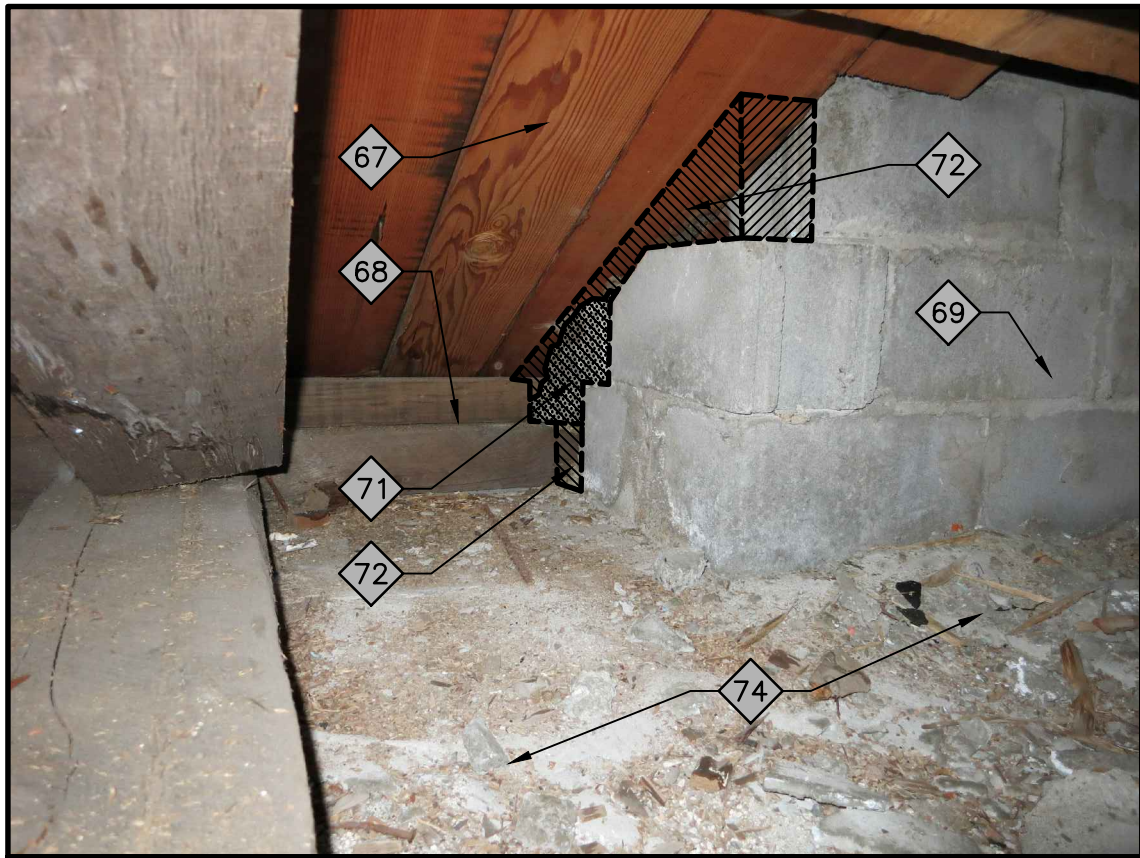
PHOTO #27 - MUR COUPE-FEU EXISTANT
PHOTO #27 - EXISTING FIREWALL

CORRECTIFS EXTRÉMITÉ OUEST
CORRECTIVE MEASURES - WESTERN END

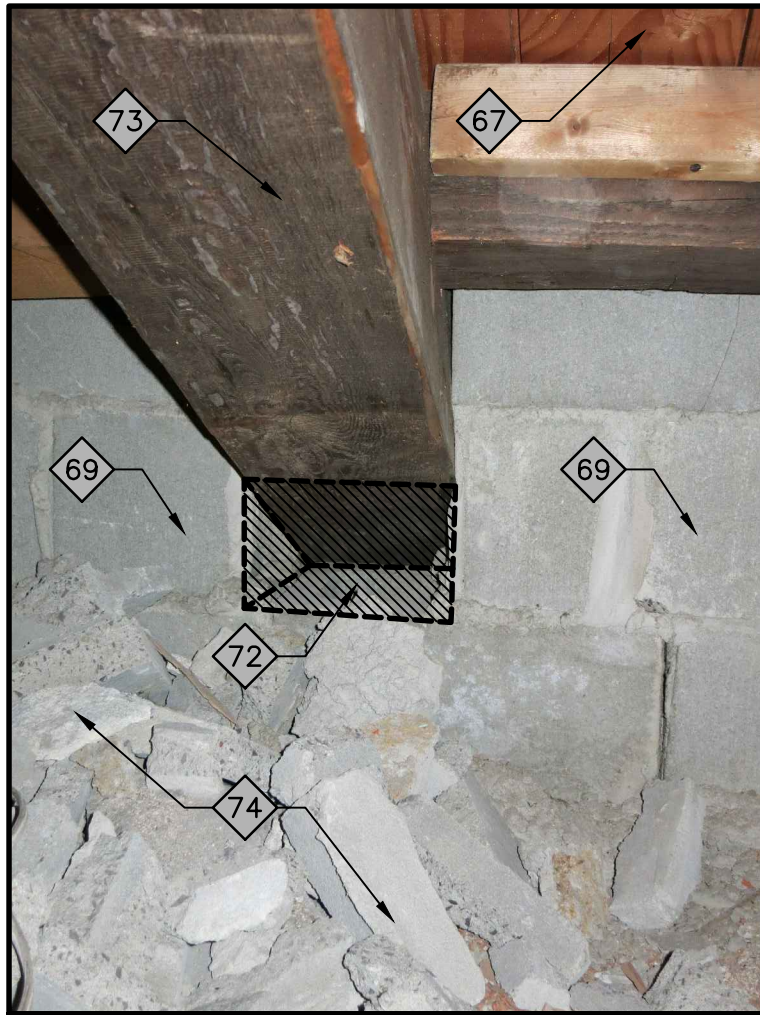
PHOTO #28 - MUR COUPE-FEU EXISTANT
PHOTO #28 - EXISTING FIREWALL

CORRECTIFS - VIS-À-VIS ARBALÊTRIER
EXISTING FIREWALL - AT RAFTER

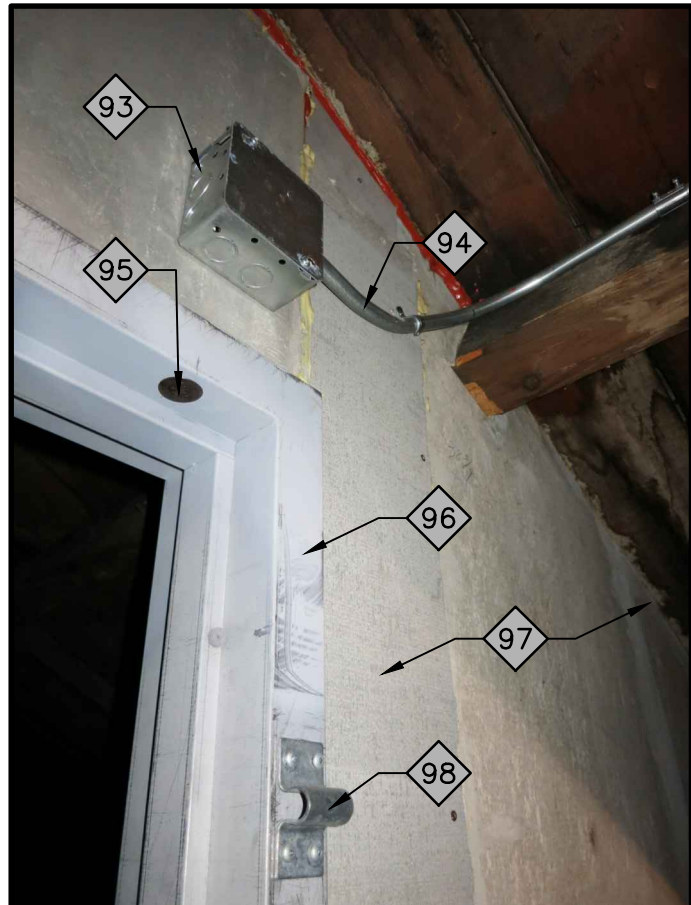
PHOTO #29 - PORTE D'ACCÈS
PHOTO #29 - ACCESS DOOR

VOIR AUSSI LES PLANS DE L'INGÉNIEUR EN ÉLECTRICITÉ.
SEE ALSO THE DRAWINGS OF THE ELECTRICAL ENGINEER.

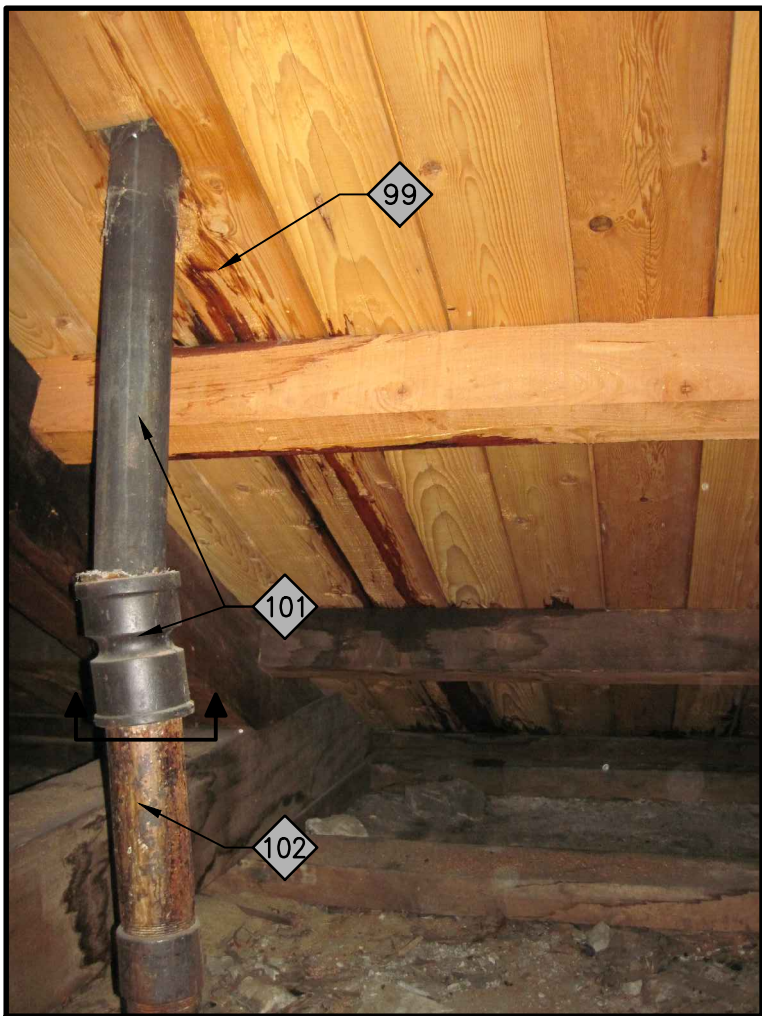
PHOTO #30 - ÉVENT #1
PHOTO #30 - VENT #1

VERSANT OUEST - ENTRETOIT
WESTERN SLOPE - ATTIC

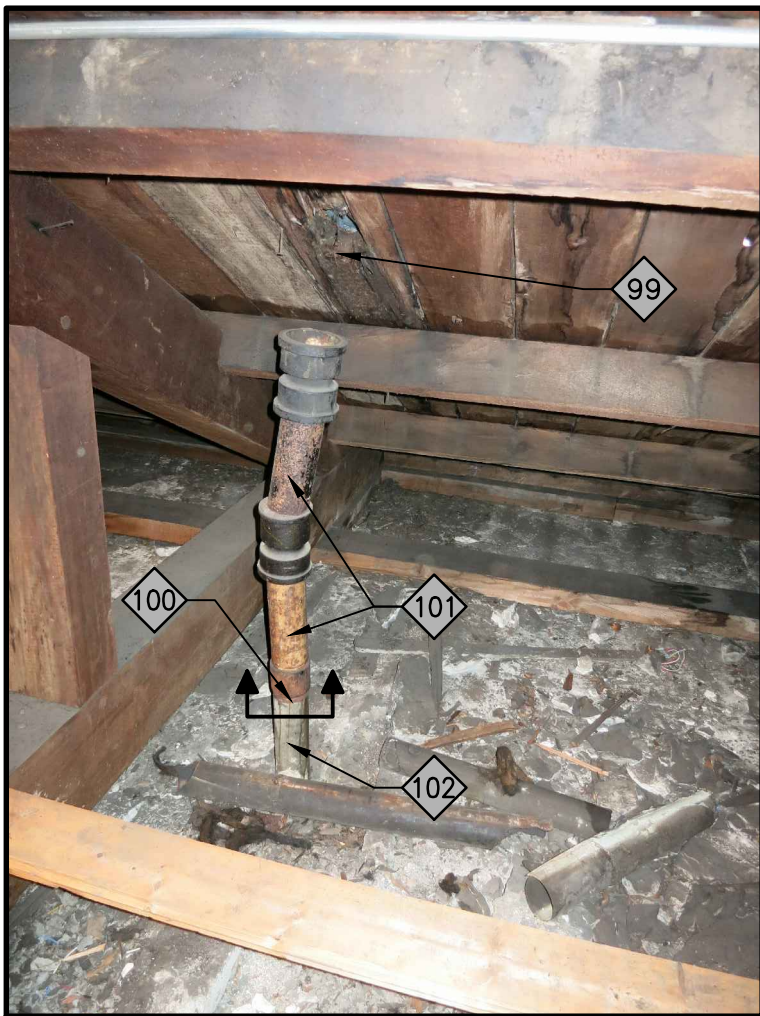
PHOTO #31 - ÉVENT #2
PHOTO #31 - VENT #2

VERSANT OUEST - ENTRETOIT
WESTERN SLOPE - ATTIC

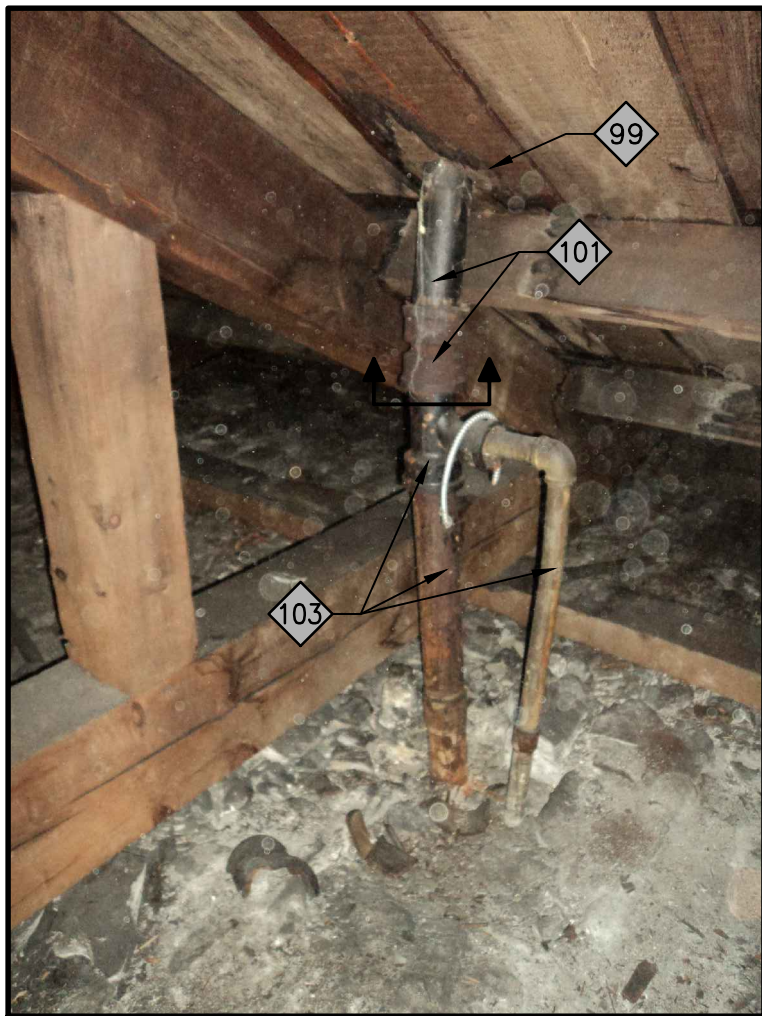
PHOTO #32 - ÉVENT #4
PHOTO #32 - VENT #4

VERSANT EST - ENTRETOIT
EASTERN SLOPE - ATTIC

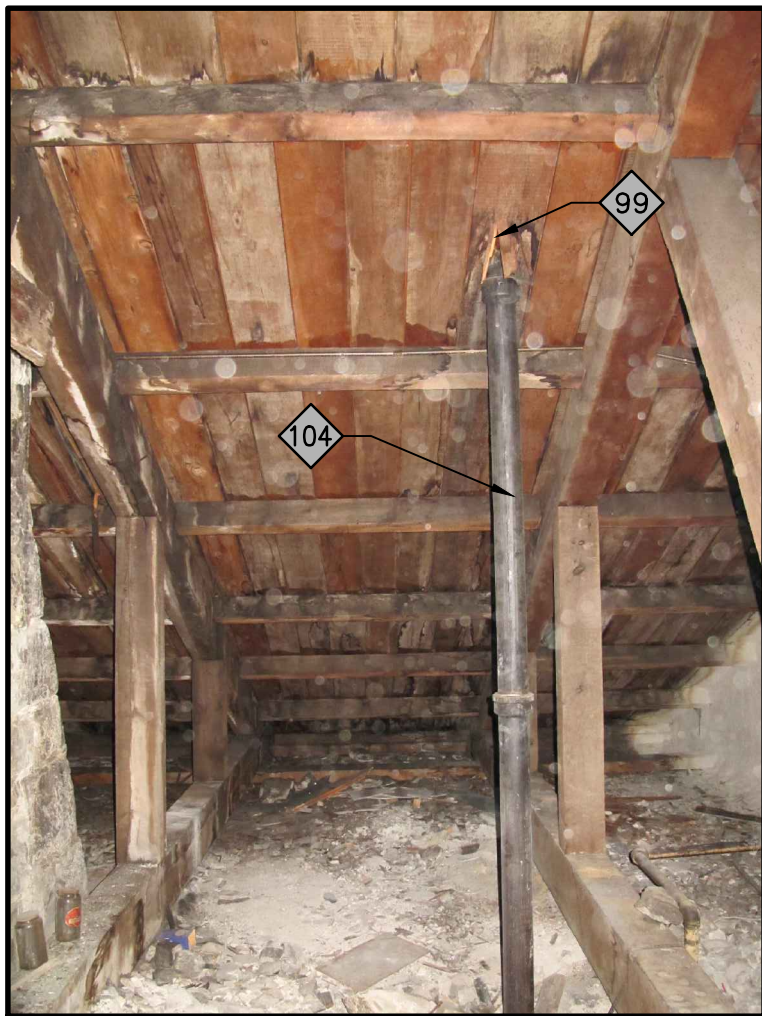
PHOTO #33 - ÉVENT #7
PHOTO #33 - VENT #7

VERSANT EST - ENTRETOIT
EASTERN SLOPE - ATTIC

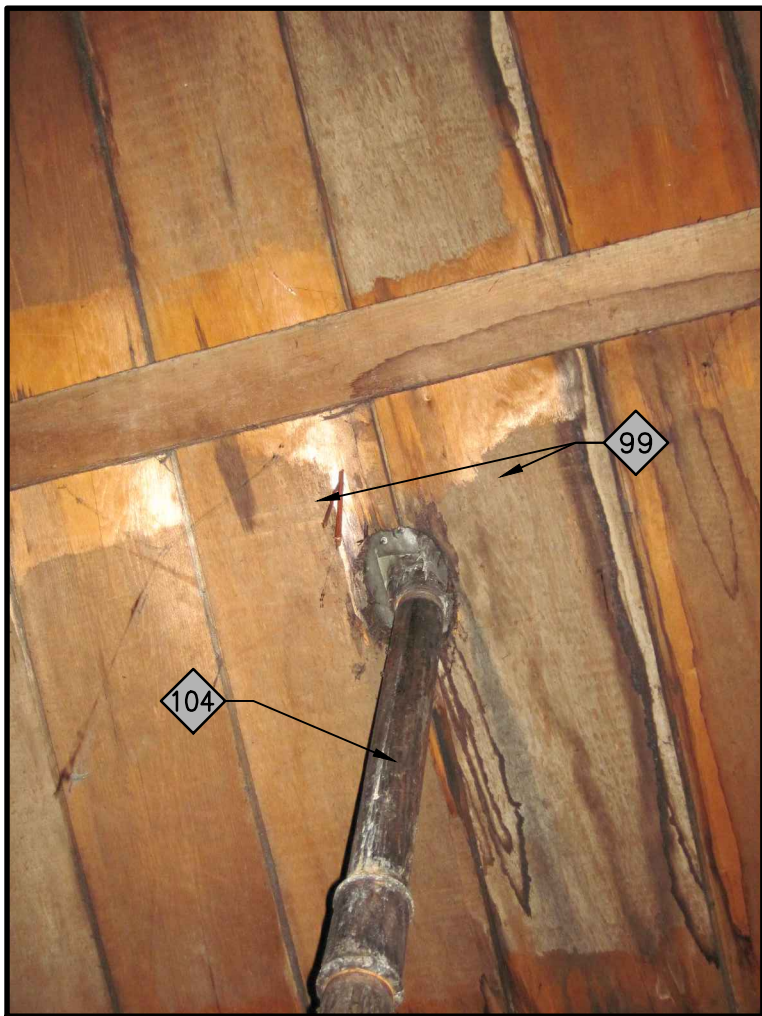
PHOTO #34 - ÉVENT #8
PHOTO #34 - VENT #8

VERSANT EST - ENTRETOIT
EASTERN SLOPE - ATTIC

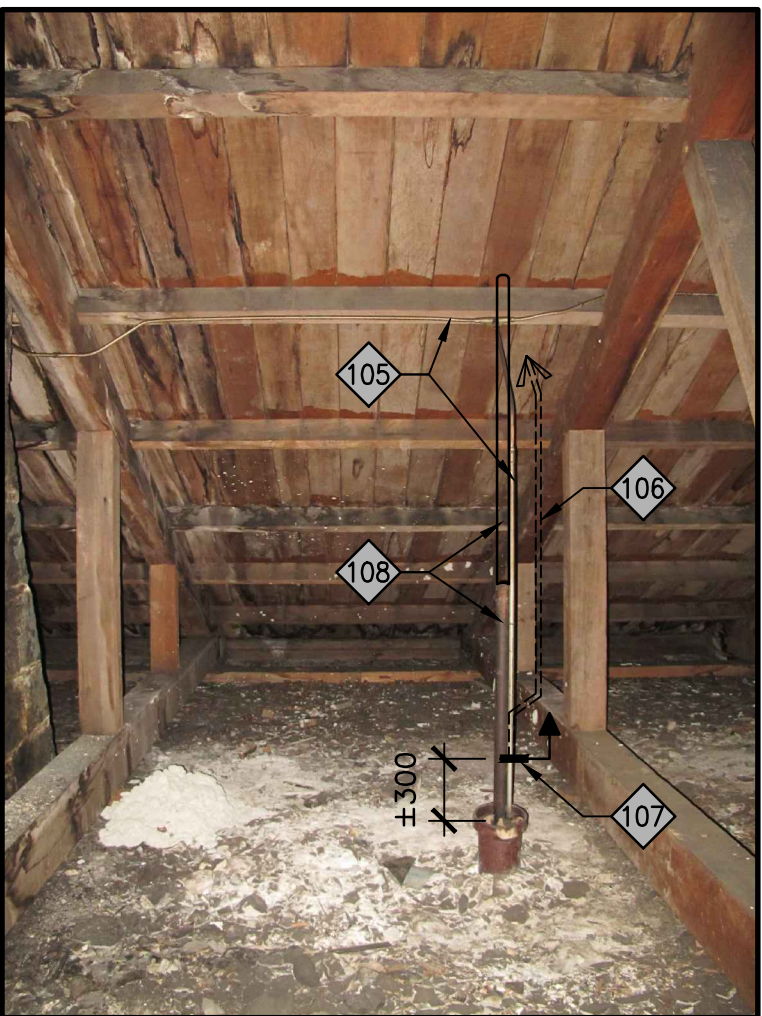
PHOTO #35 - ÉVENT #9
PHOTO #35 - VENT #9

ÉVENT AU NORD DE LA CHEMINÉE #2
VENT AT NORTH OF CHIMNEY #2

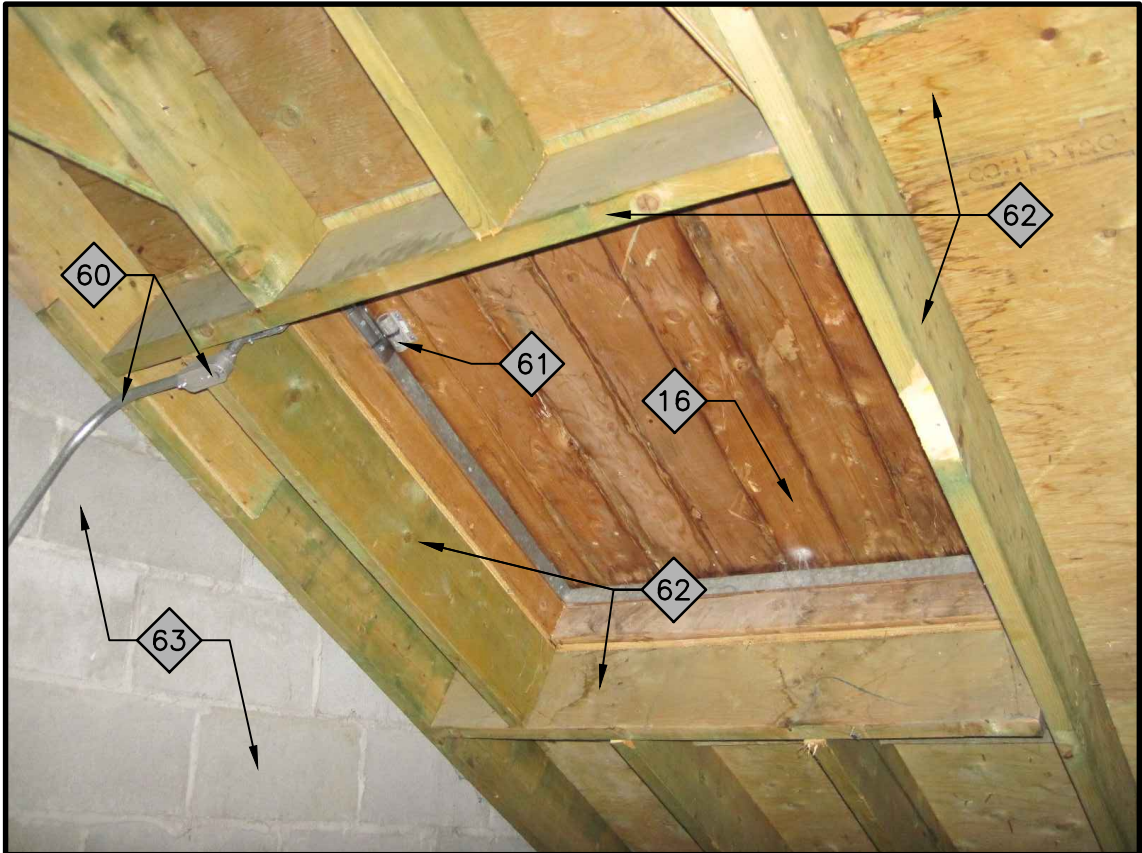
PHOTO #37 - TRAPPE D'ACCÈS NORD
PHOTO #37 - NORTHERN ROOF HATCH

VERSANT EST DE LA LUCARNE
EASTERN ROOF SLOPE OF DORMER

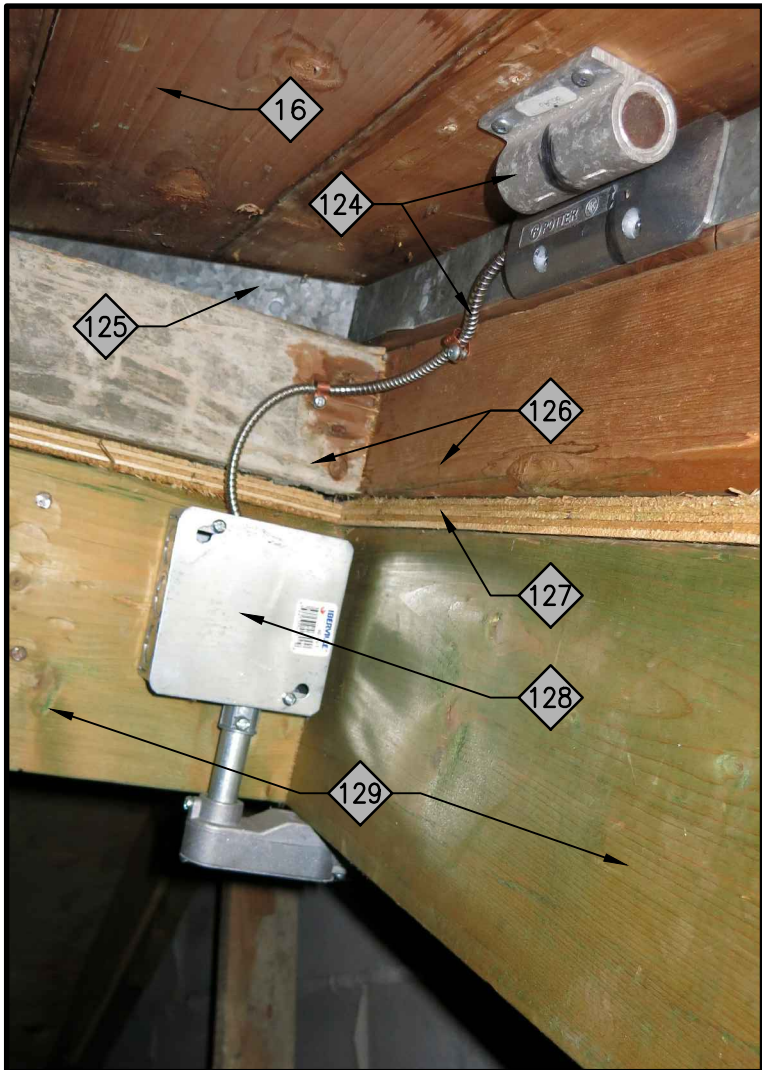
PHOTO #38 - TRAPPE D'ACCÈS NORD
PHOTO #38 - NORTHERN ROOF HATCH

VERSANT EST DE LA LUCARNE
EASTERN ROOF SLOPE OF DORMER
