**SERVICES CORRECTIONNELS CANADA
ÉTABLISSEMENT PORT-CARTIER**

**REMPLACEMENT DE L'AAC
DU SYSTÈME D'URGENCE**

ADDENDA N^o 1

**PROJET : 131-20834-00
CONTRAT : 9300-001**

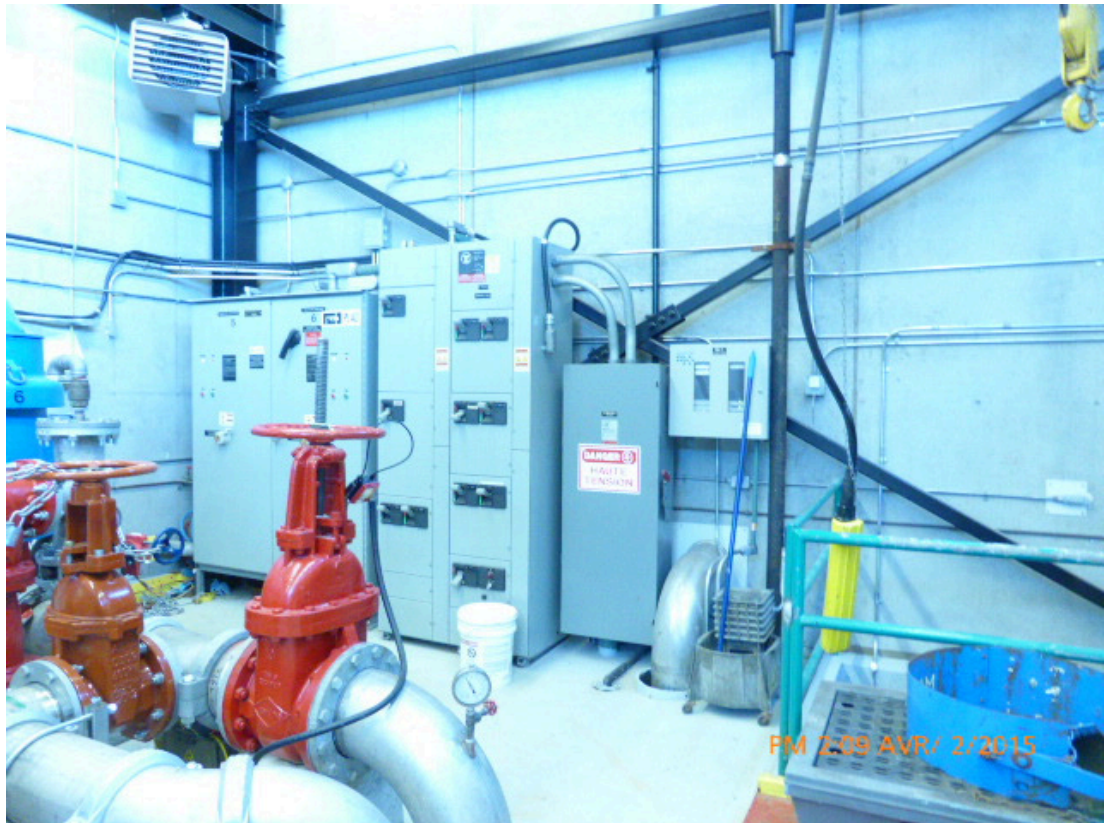
Photo n° 1 – Localisation de l'interrupteur principal de la station de pompage

« Les génératrices sont raccordées par l'entrepreneur électricien. ~~Les câbles, connecteurs~~ et toute la quincaillerie nécessaires sont fournis par l'entrepreneur électricien. Une génératrice est raccordée dans l'interrupteur principal (côté charge) de la station de pompage. L'autre génératrice est raccordée dans l'interrupteur principal (côté ligne) de

la station de pompage pour réalimenter le CDU. ***Les raccords utilisés pour les raccordements à l'interrupteur principal sont de type mécanique. Les raccords à compression ne sont pas autorisés*** ».

1. Il n'y a pas de volet coupe-feu dans la prise d'air à modifier.
2. La modification de la prise d'air doit se faire tel que demandée aux plans.
3. Des photos de l'interrupteur principal de la station de pompage sont à l'annexe de cet addenda.

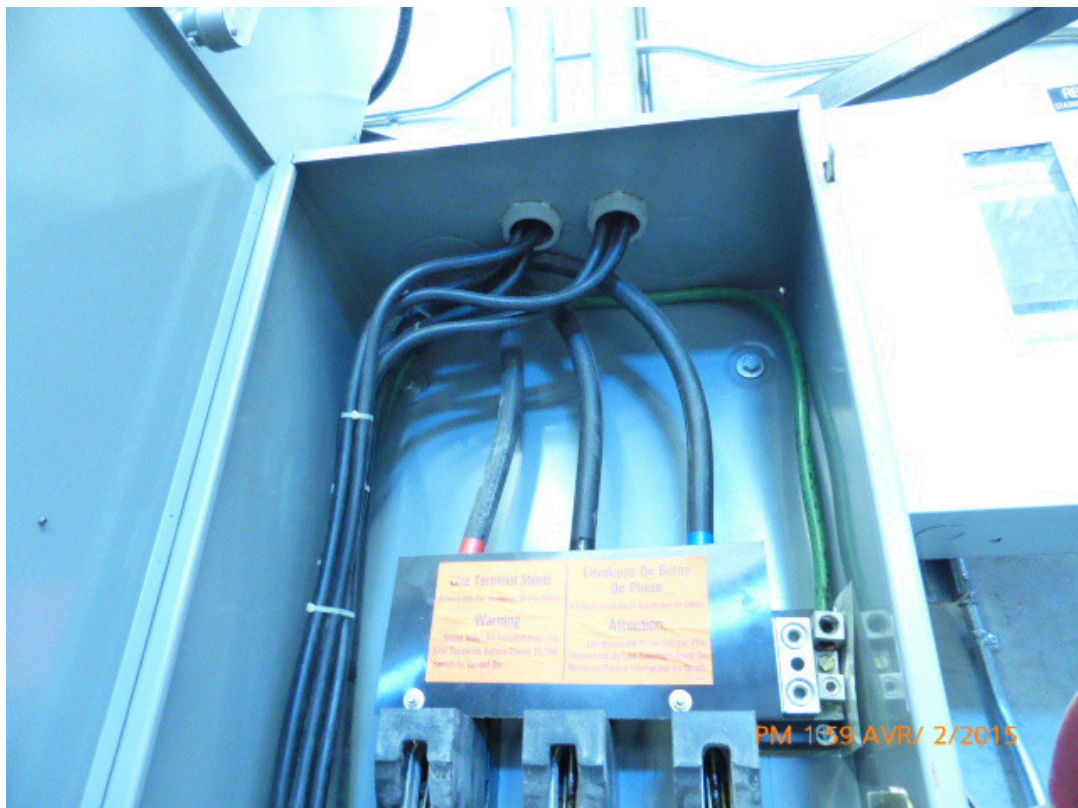
Photo n° 2 – Intérieur de l'interrupteur

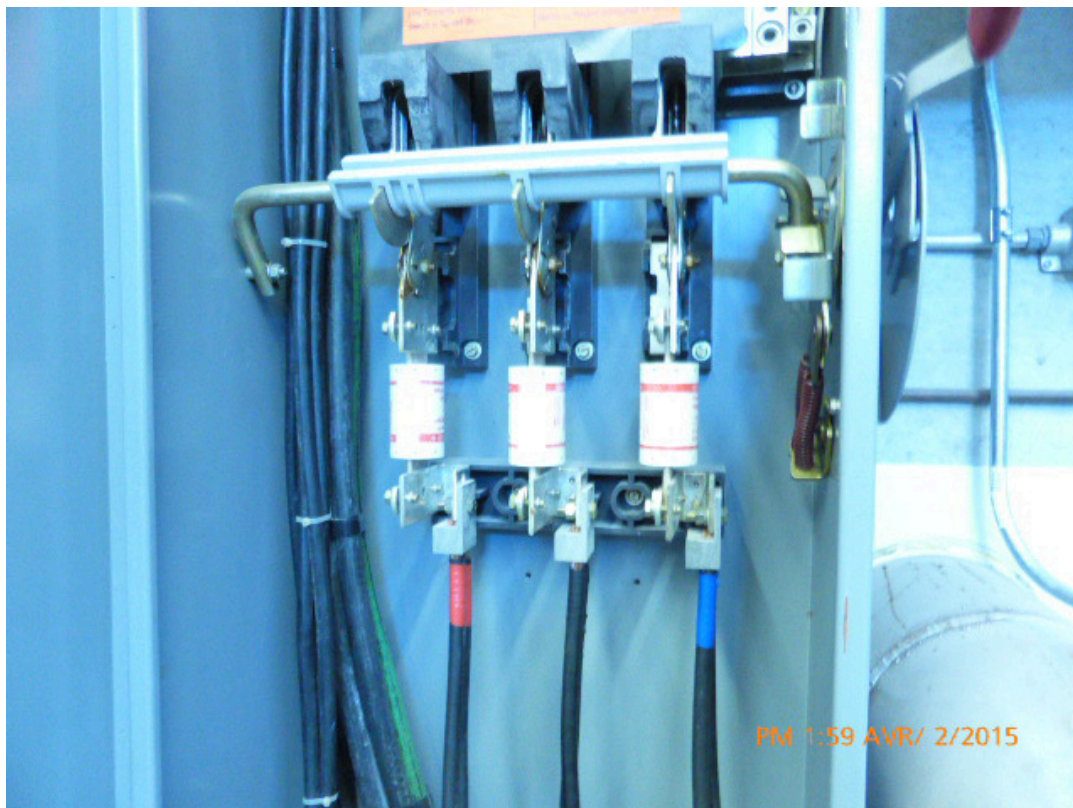
Photo n° 3 – Intérieur de l'interrupteur

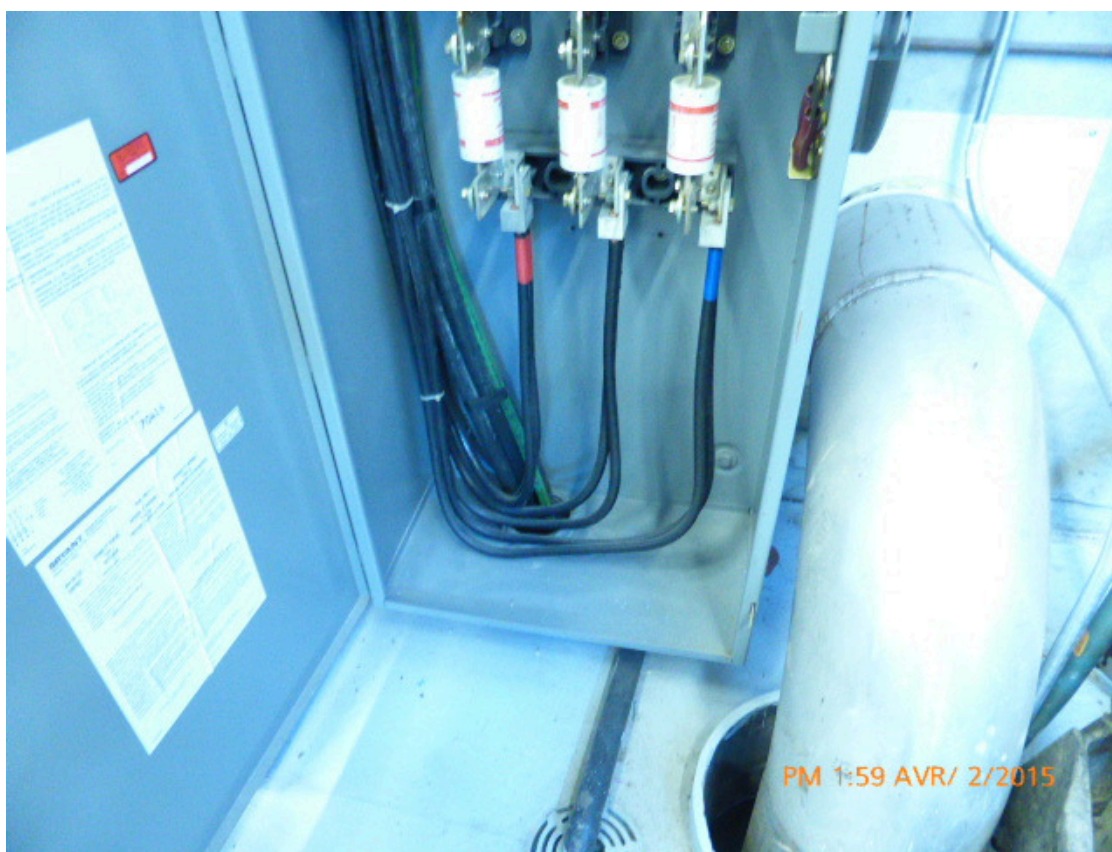
Photo n° 4 – Intérieur de l'interrupteur
