Projet	QUAI COMMERCIAL / COMMERCIAL WHARF	Project
Matane	MATANE	
DOMMAGES CAUSÉS AU QUAI (PIEU) / DAMAGE CAUSED AT WHARF (PILE)

Dessin	DÉTAILS / DETAILS	Drawing
--------	----------------------	---------

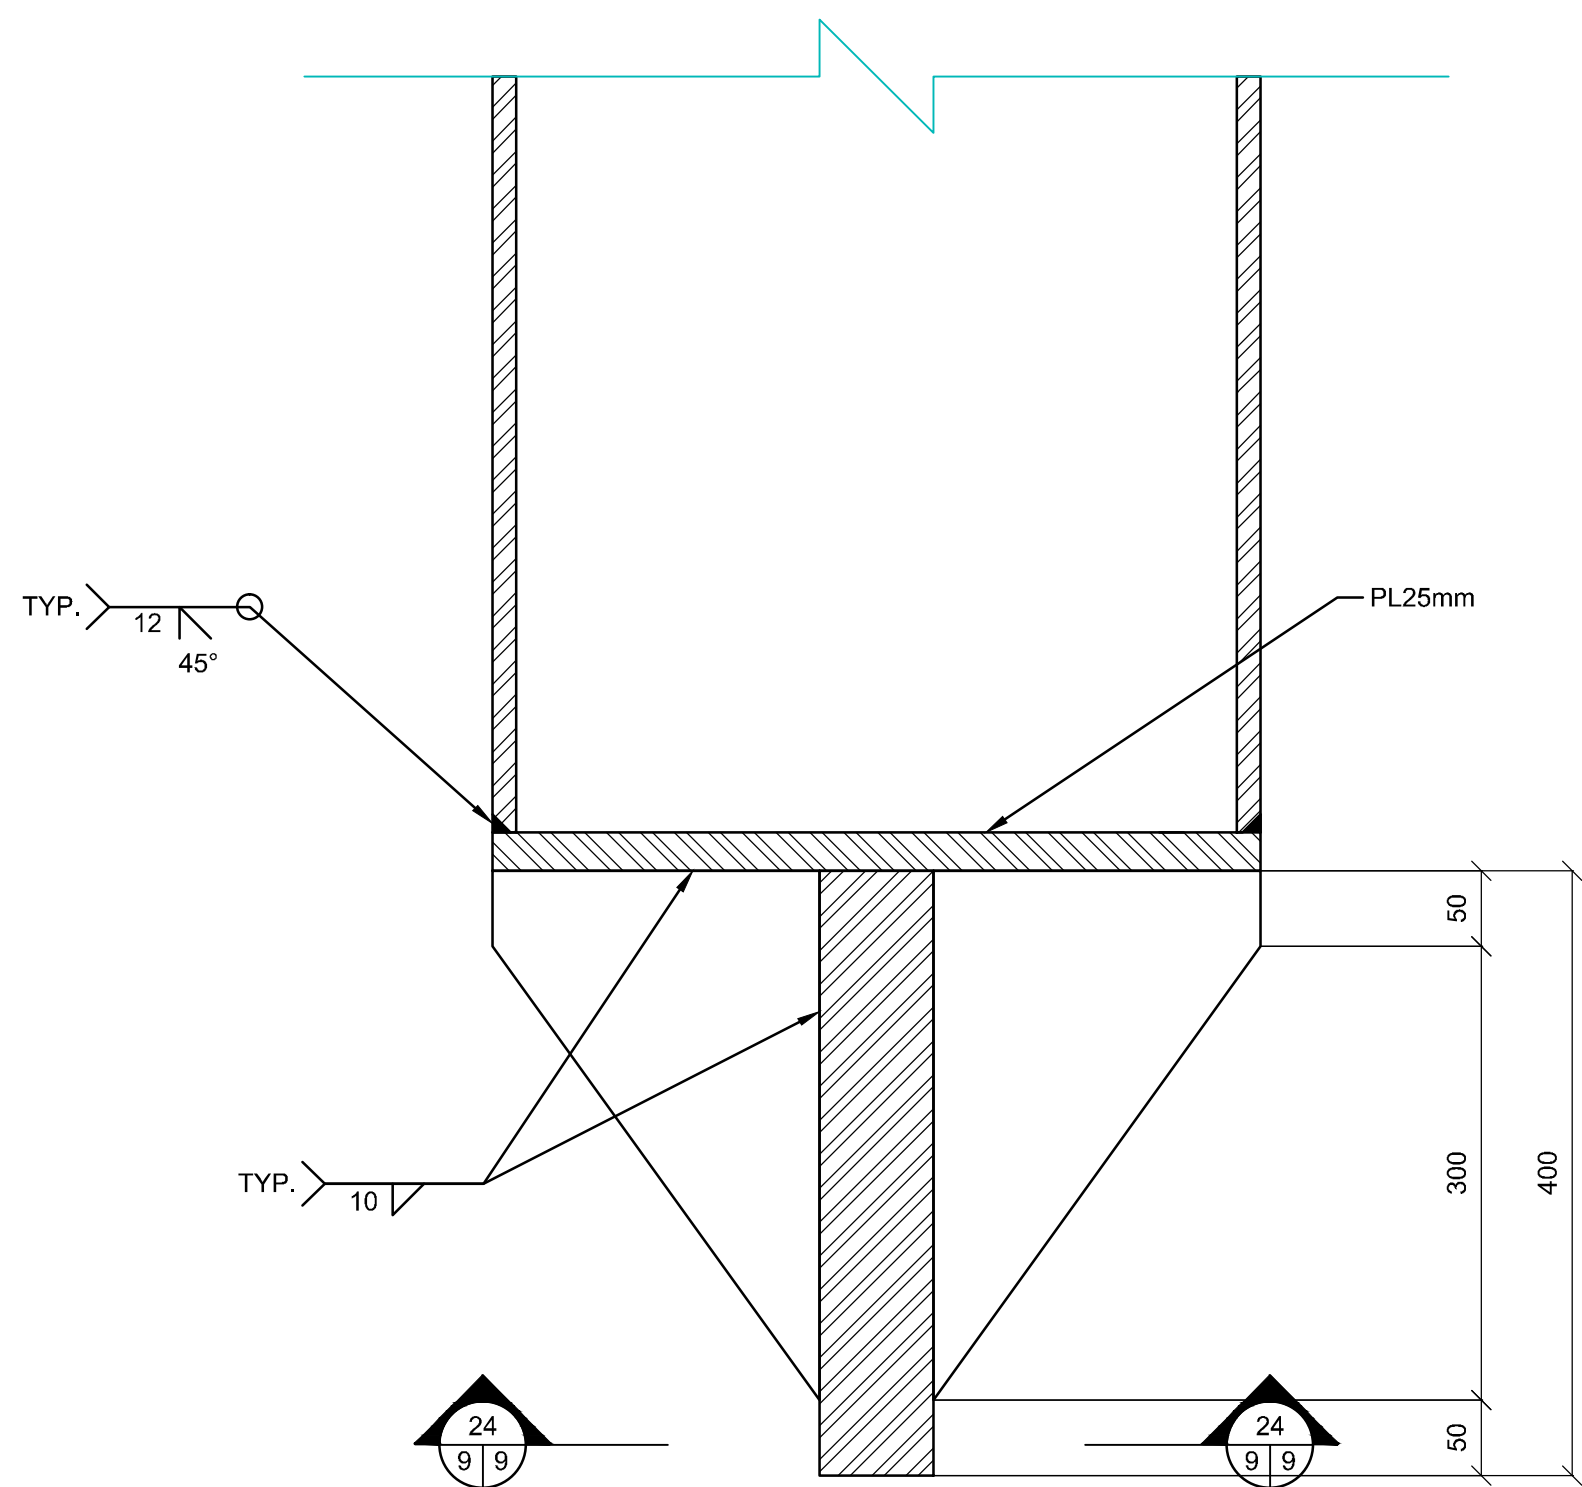
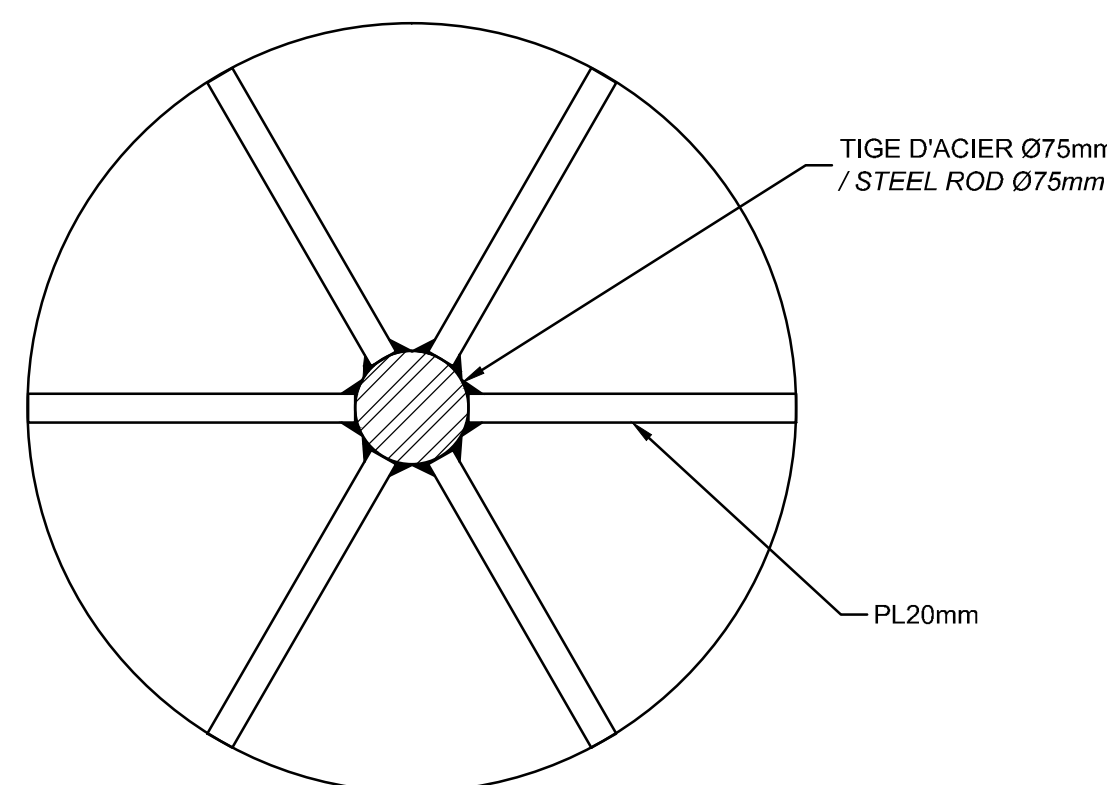
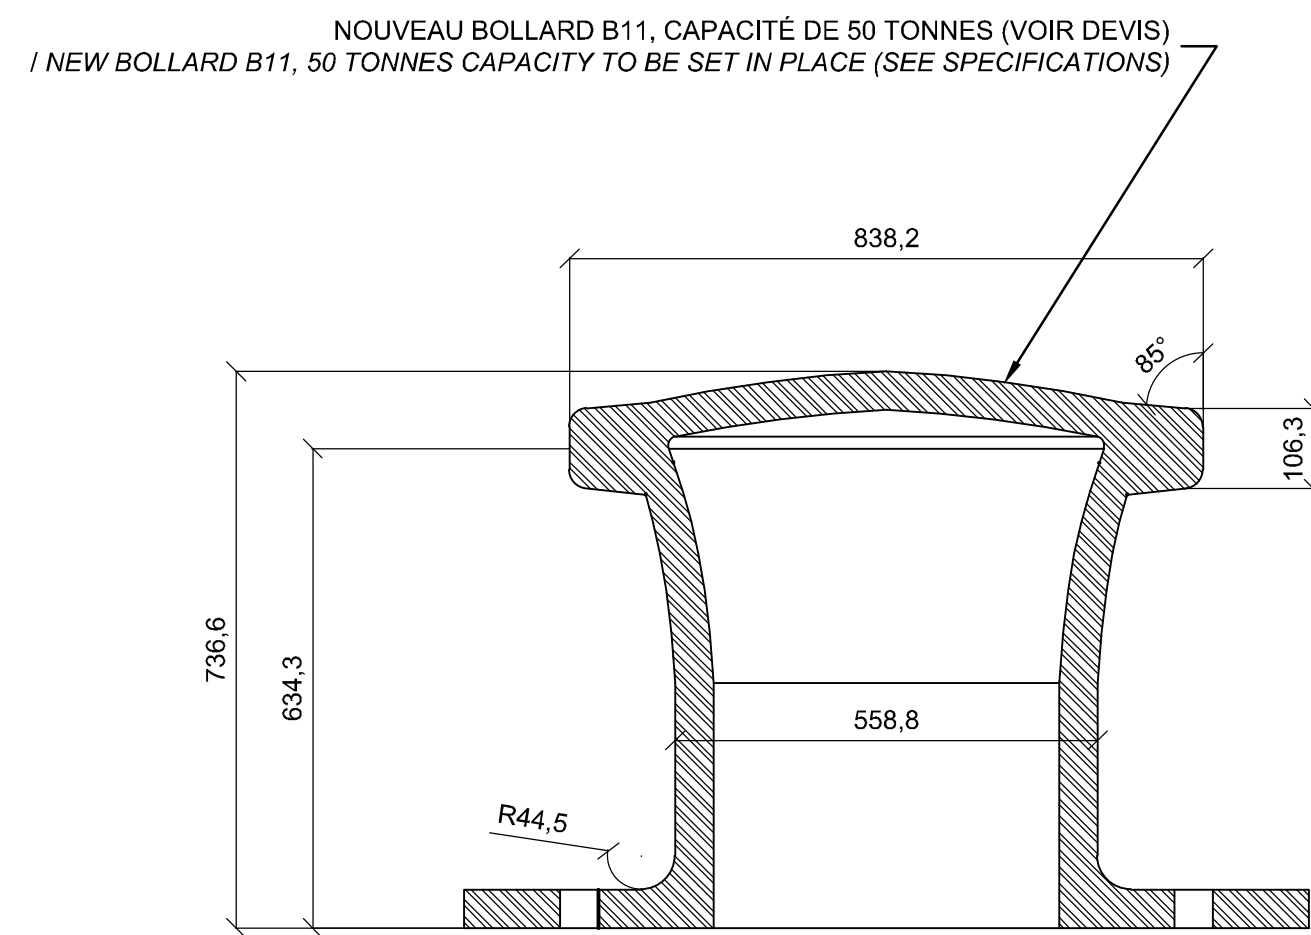
23
4 9
DÉTAIL DU SABOT DE RENFORCEMENT
/ DETAIL OF DRIVING SHOE
0 0.25m
1: 5

24
9 9
DÉTAIL DU SABOT DE RENFORCEMENT
/ DETAIL OF DRIVING SHOE
0 0.25m
1: 5
