# MONT-LOUIS

## ENROCHEMENT DU QUAI EST ENROCKMENT OF THE EAST WHARF

No DU PROJET / PROJECT No. R.049847.001

Transports  
Canada

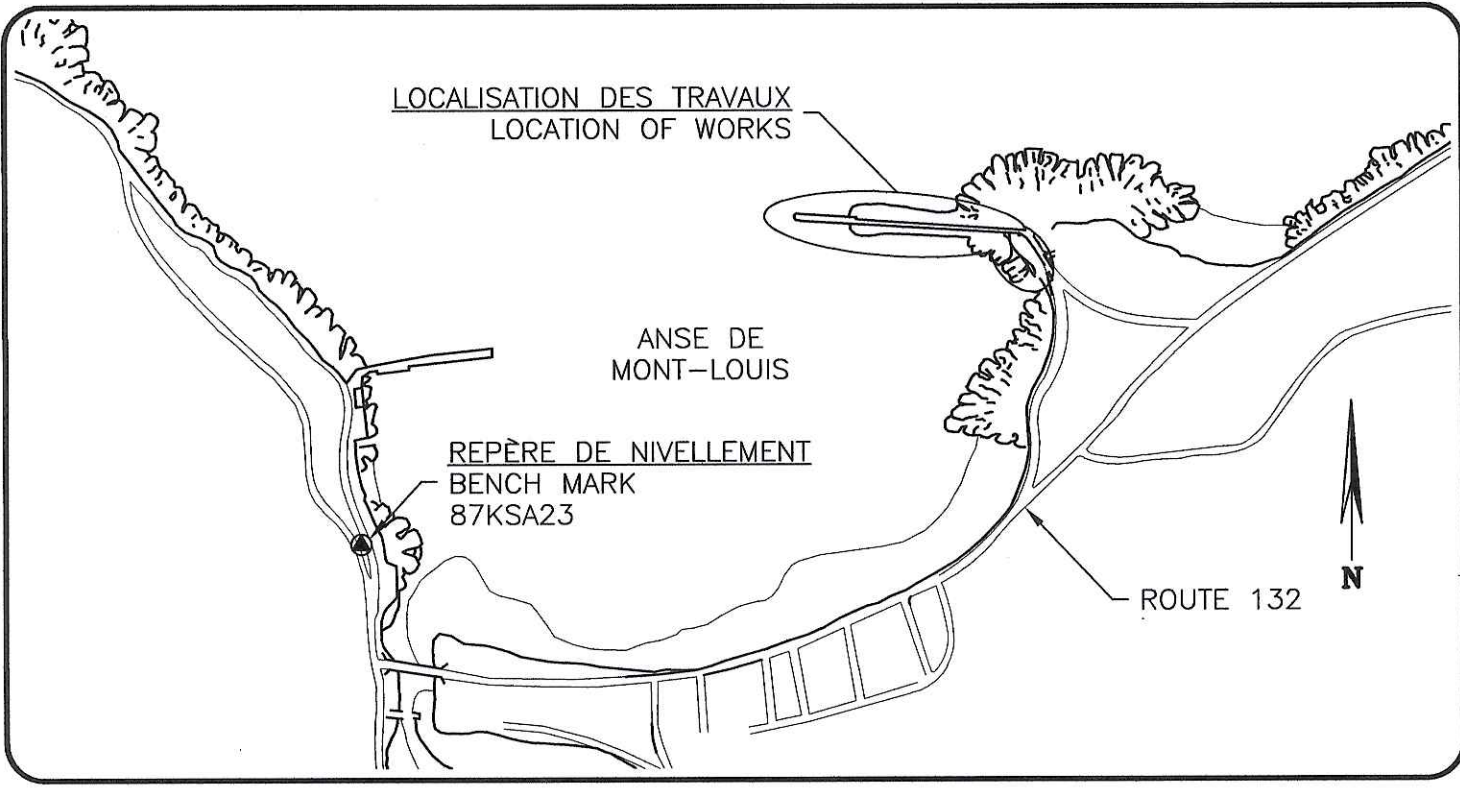
CONDITIONS EXISTANTES – VUE EN PLAN  
EXISTING CONDITIONS – PLAN VIEW

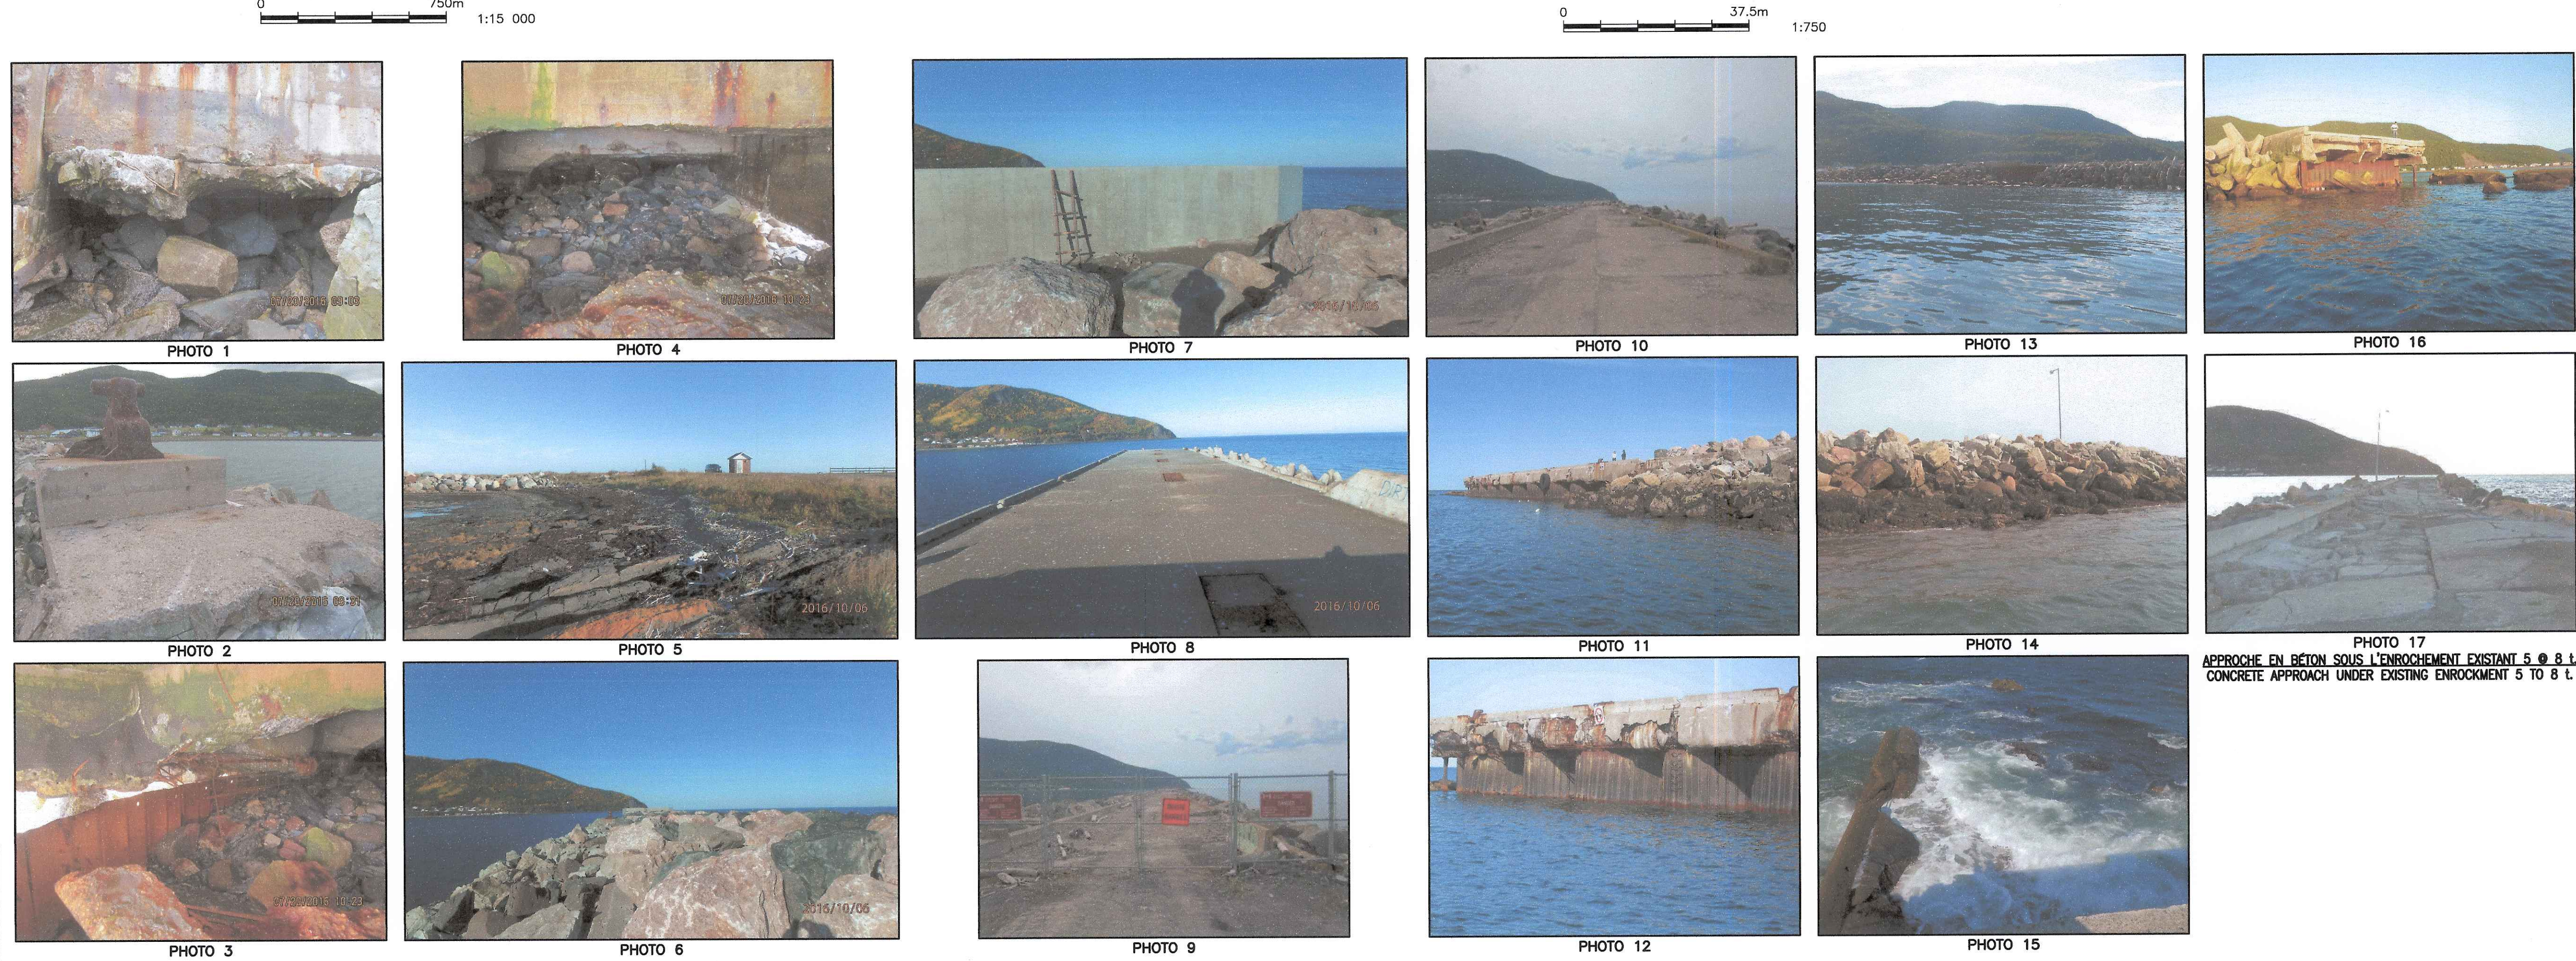
APPROCHE EN BÉTON SOUS L'ENROCHEMENT EXISTANT 5 @ 8 t.  
CONCRETE APPROACH UNDER EXISTING ENROCKMENT 5 TO 8 t.

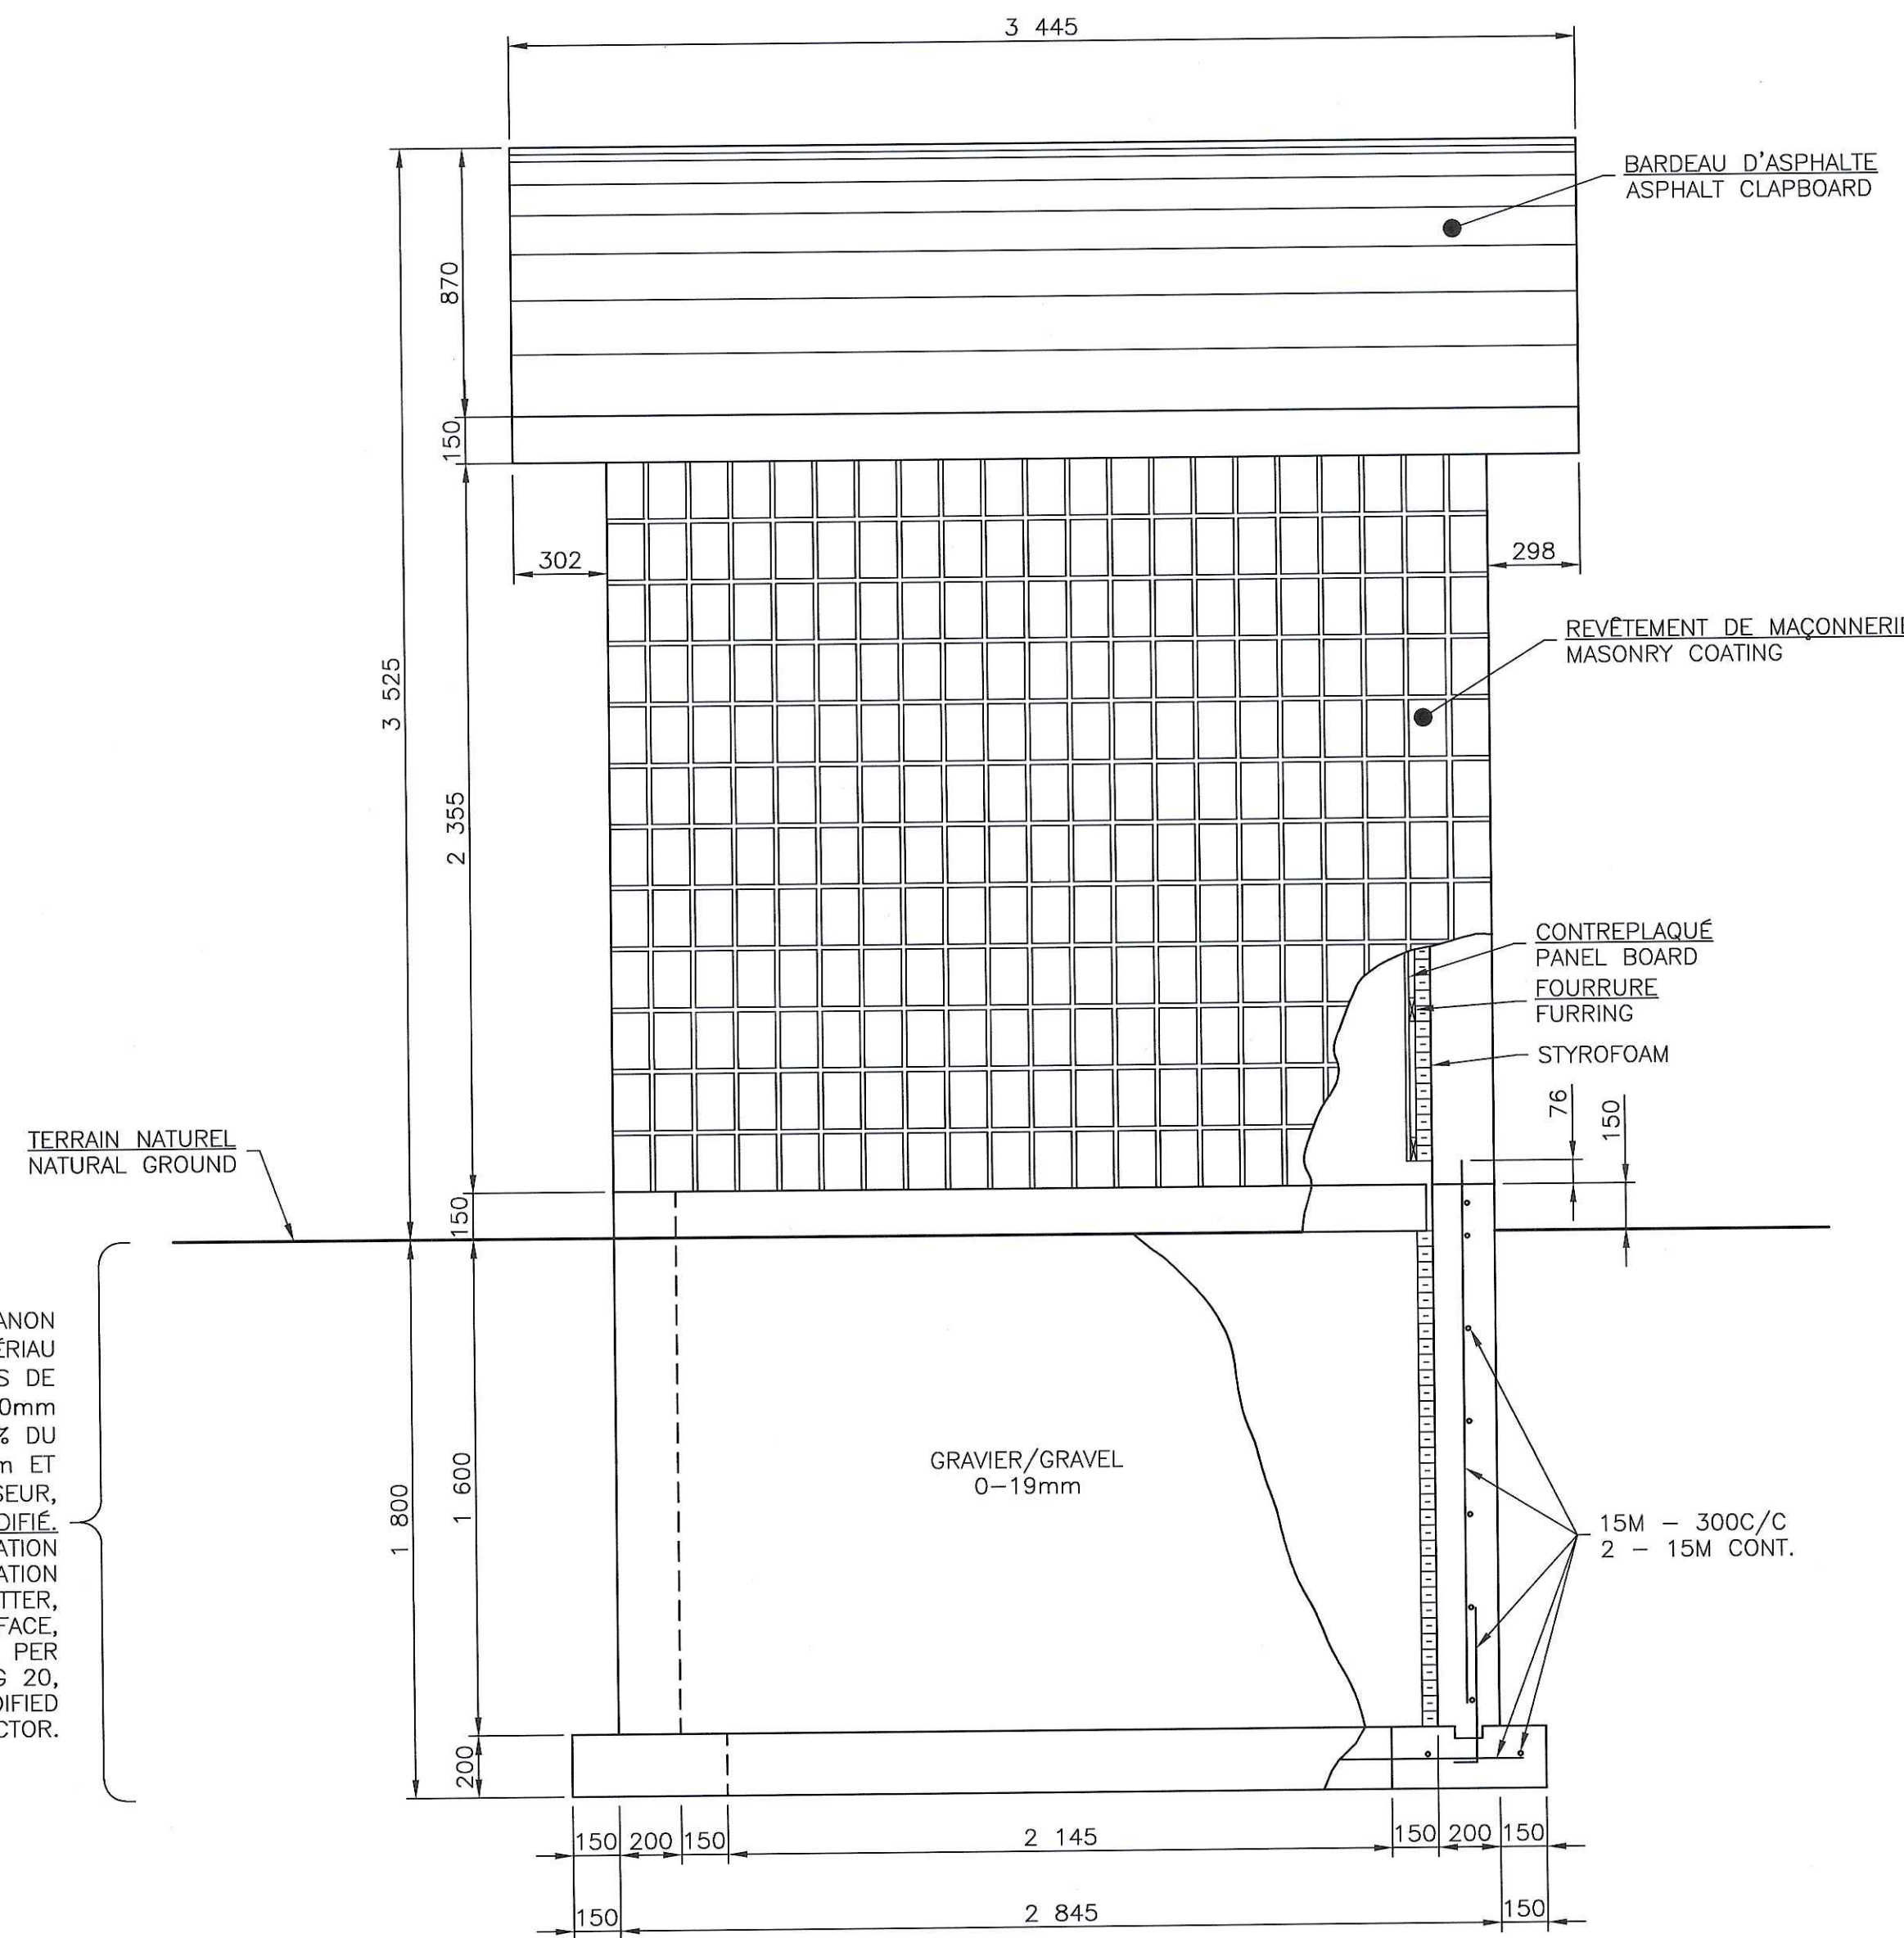
CABANON DE SERVICE EXISTANT À DÉMOLIR  
EXISTING SERVICE SHED TO DEMOLISH

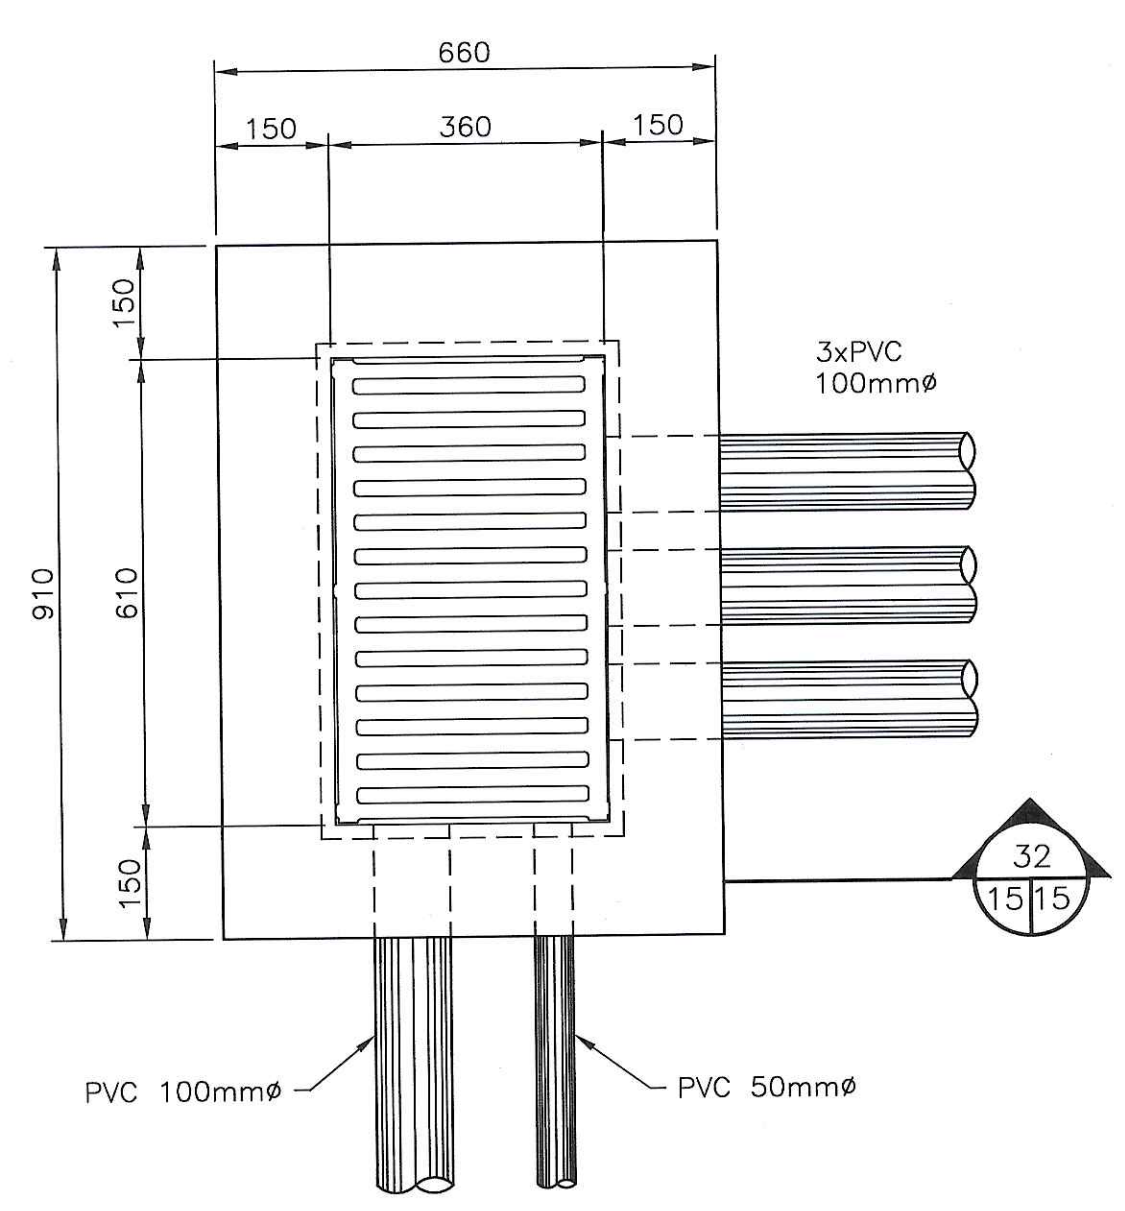
PUITS DE TIRAGE EXISTANT ET CONDUITS À DÉMOLIR  
EXISTING ACCESS WELL AND PIPES TO DEMOLISH

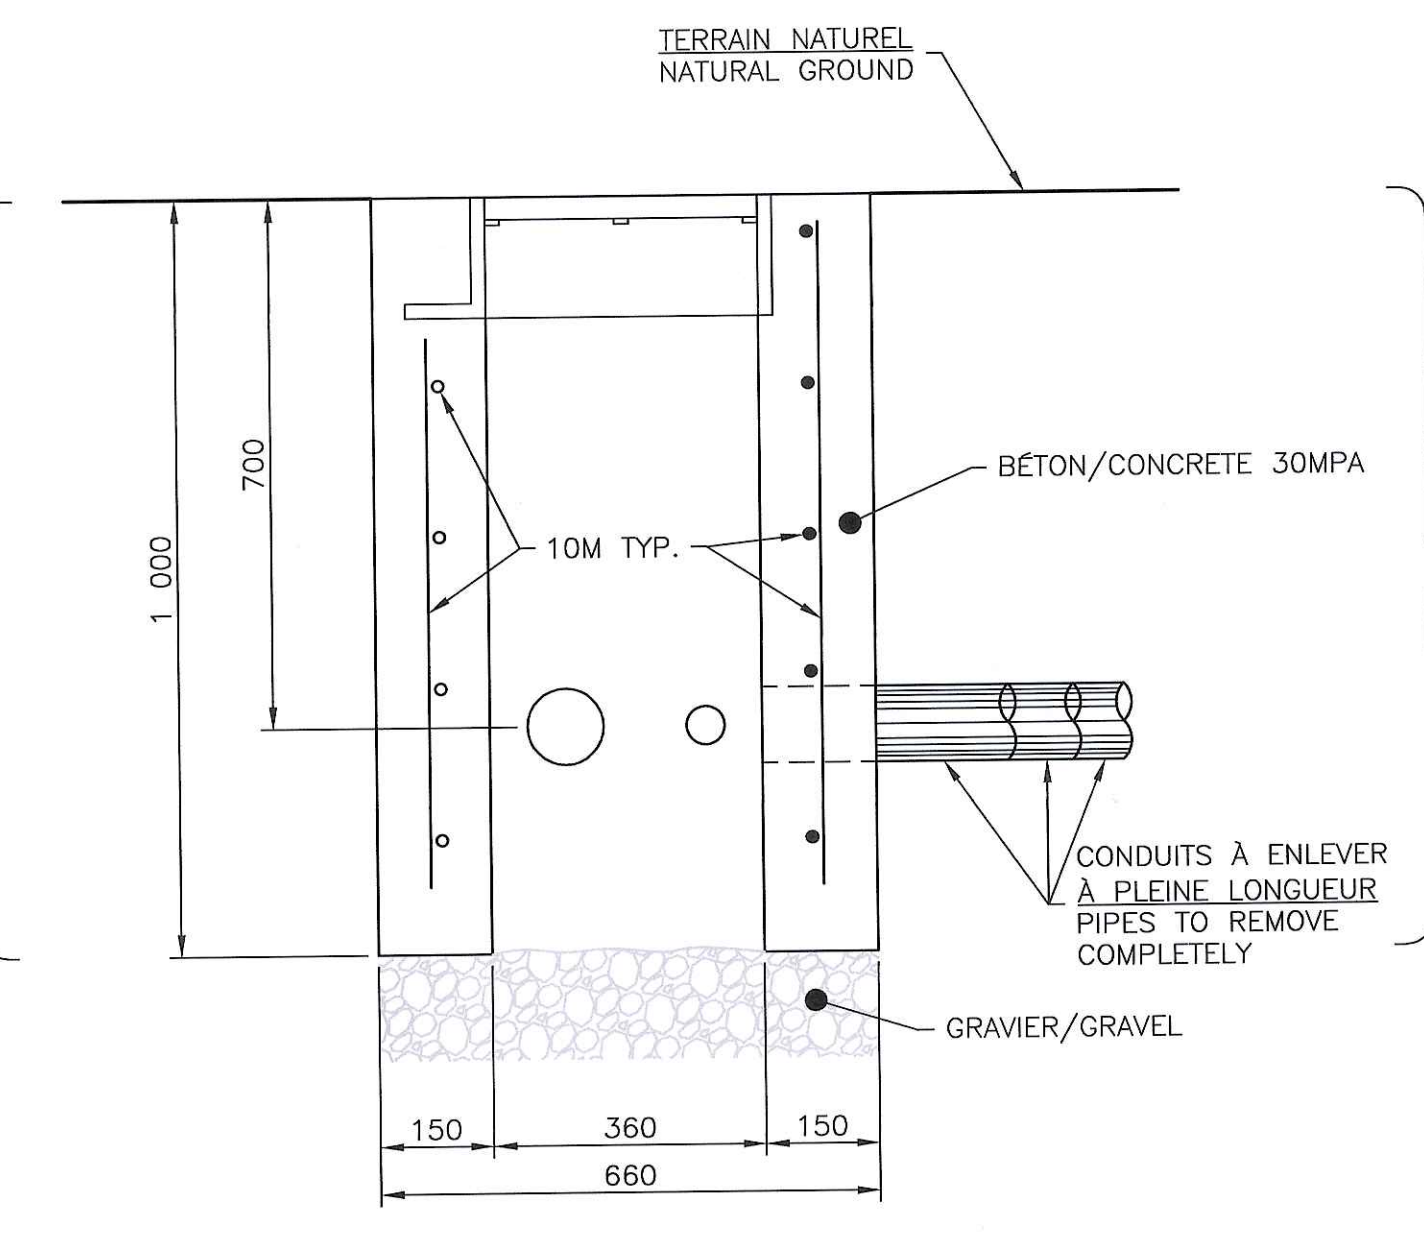
COUPE  
SECTION

LE REMBLAI DE L'EXCAVATION DU PUITS DE TIRAGE ET DES  
CONDUITS DOIT ÊTRE FAIT AVEC UNE SOUS-FONDATION DE MATÉRIAU  
D'EXCAVATION OU MATÉRIAU D'EMPRUNT EXEMPTS DE MATIÈRES  
ORGANIQUES, DE GROSSEUR MAXIMALE DE 300mm SUR LA PLUS  
GRABDE FACE, COMPACTÉS À 90% DU PROCTOR MODIFIÉ ET PAR  
COUCHE D'AU PLUS 300mm ET UNE FONDATION DE MG 20, 150mm  
D'ÉPAISSEUR, COMPACTÉ À 98% DU PROCTOR MODIFIÉ.  
THE FILLING OF EXCAVATION OF THE ACCESS WELL AND PIPES  
SHALL BE MADE WITH A SUBFOUNDATION OF EXCAVATION MATERIAL  
OR BORROW MATERIAL FREE OF ORGANIC MATTER, WITH A MAXIMUM  
SIZE OF 300mm ON THE LARGEST FACE, COMPACTED TO 90% OF  
THE MODIFIED PROTOR AND PER LAYER OF AT MOST 300mm AND A  
FOUNDATION OF MG 20, THICKNESS 150mm, COMPACTED TO 98%  
OF THE MODIFIED PROCTOR.
