REEMPLACEMENT DES TAPIS-MOQUETTES DE L'ÉDIFICE DE L'EST

DOCUMENTS D'APPEL D'OFFRES

REEMPLACEMENT DES
TAPIS-MOQUETTES DE
L'ÉDIFICE DE L'EST
111, RUE WELLINGTON, OTTAWA (ONT.)

- A0 - PAGE COUVERTURE
- A1 - NOUV. TAPIS-MOQUETTES + SUPPORTS EXISTANTS - SOUS-SOL
- A2 - NOUV. TAPIS-MOQUETTES + SUPPORTS EXISTANT - REZ-DE-CHAUSÉE
- A3 - NOUV. TAPIS-MOQUETTES + SUPPORTS EXISTANTS - DEUXIÈME ÉTAGE
- A4 - NOUV. TAPIS-MOQUETTES + SUPPORTS EXISTANTS - TROISIÈME ÉTAGE
- A5 - DÉTAILS TYPES DES TAPIS-MOQUETTES

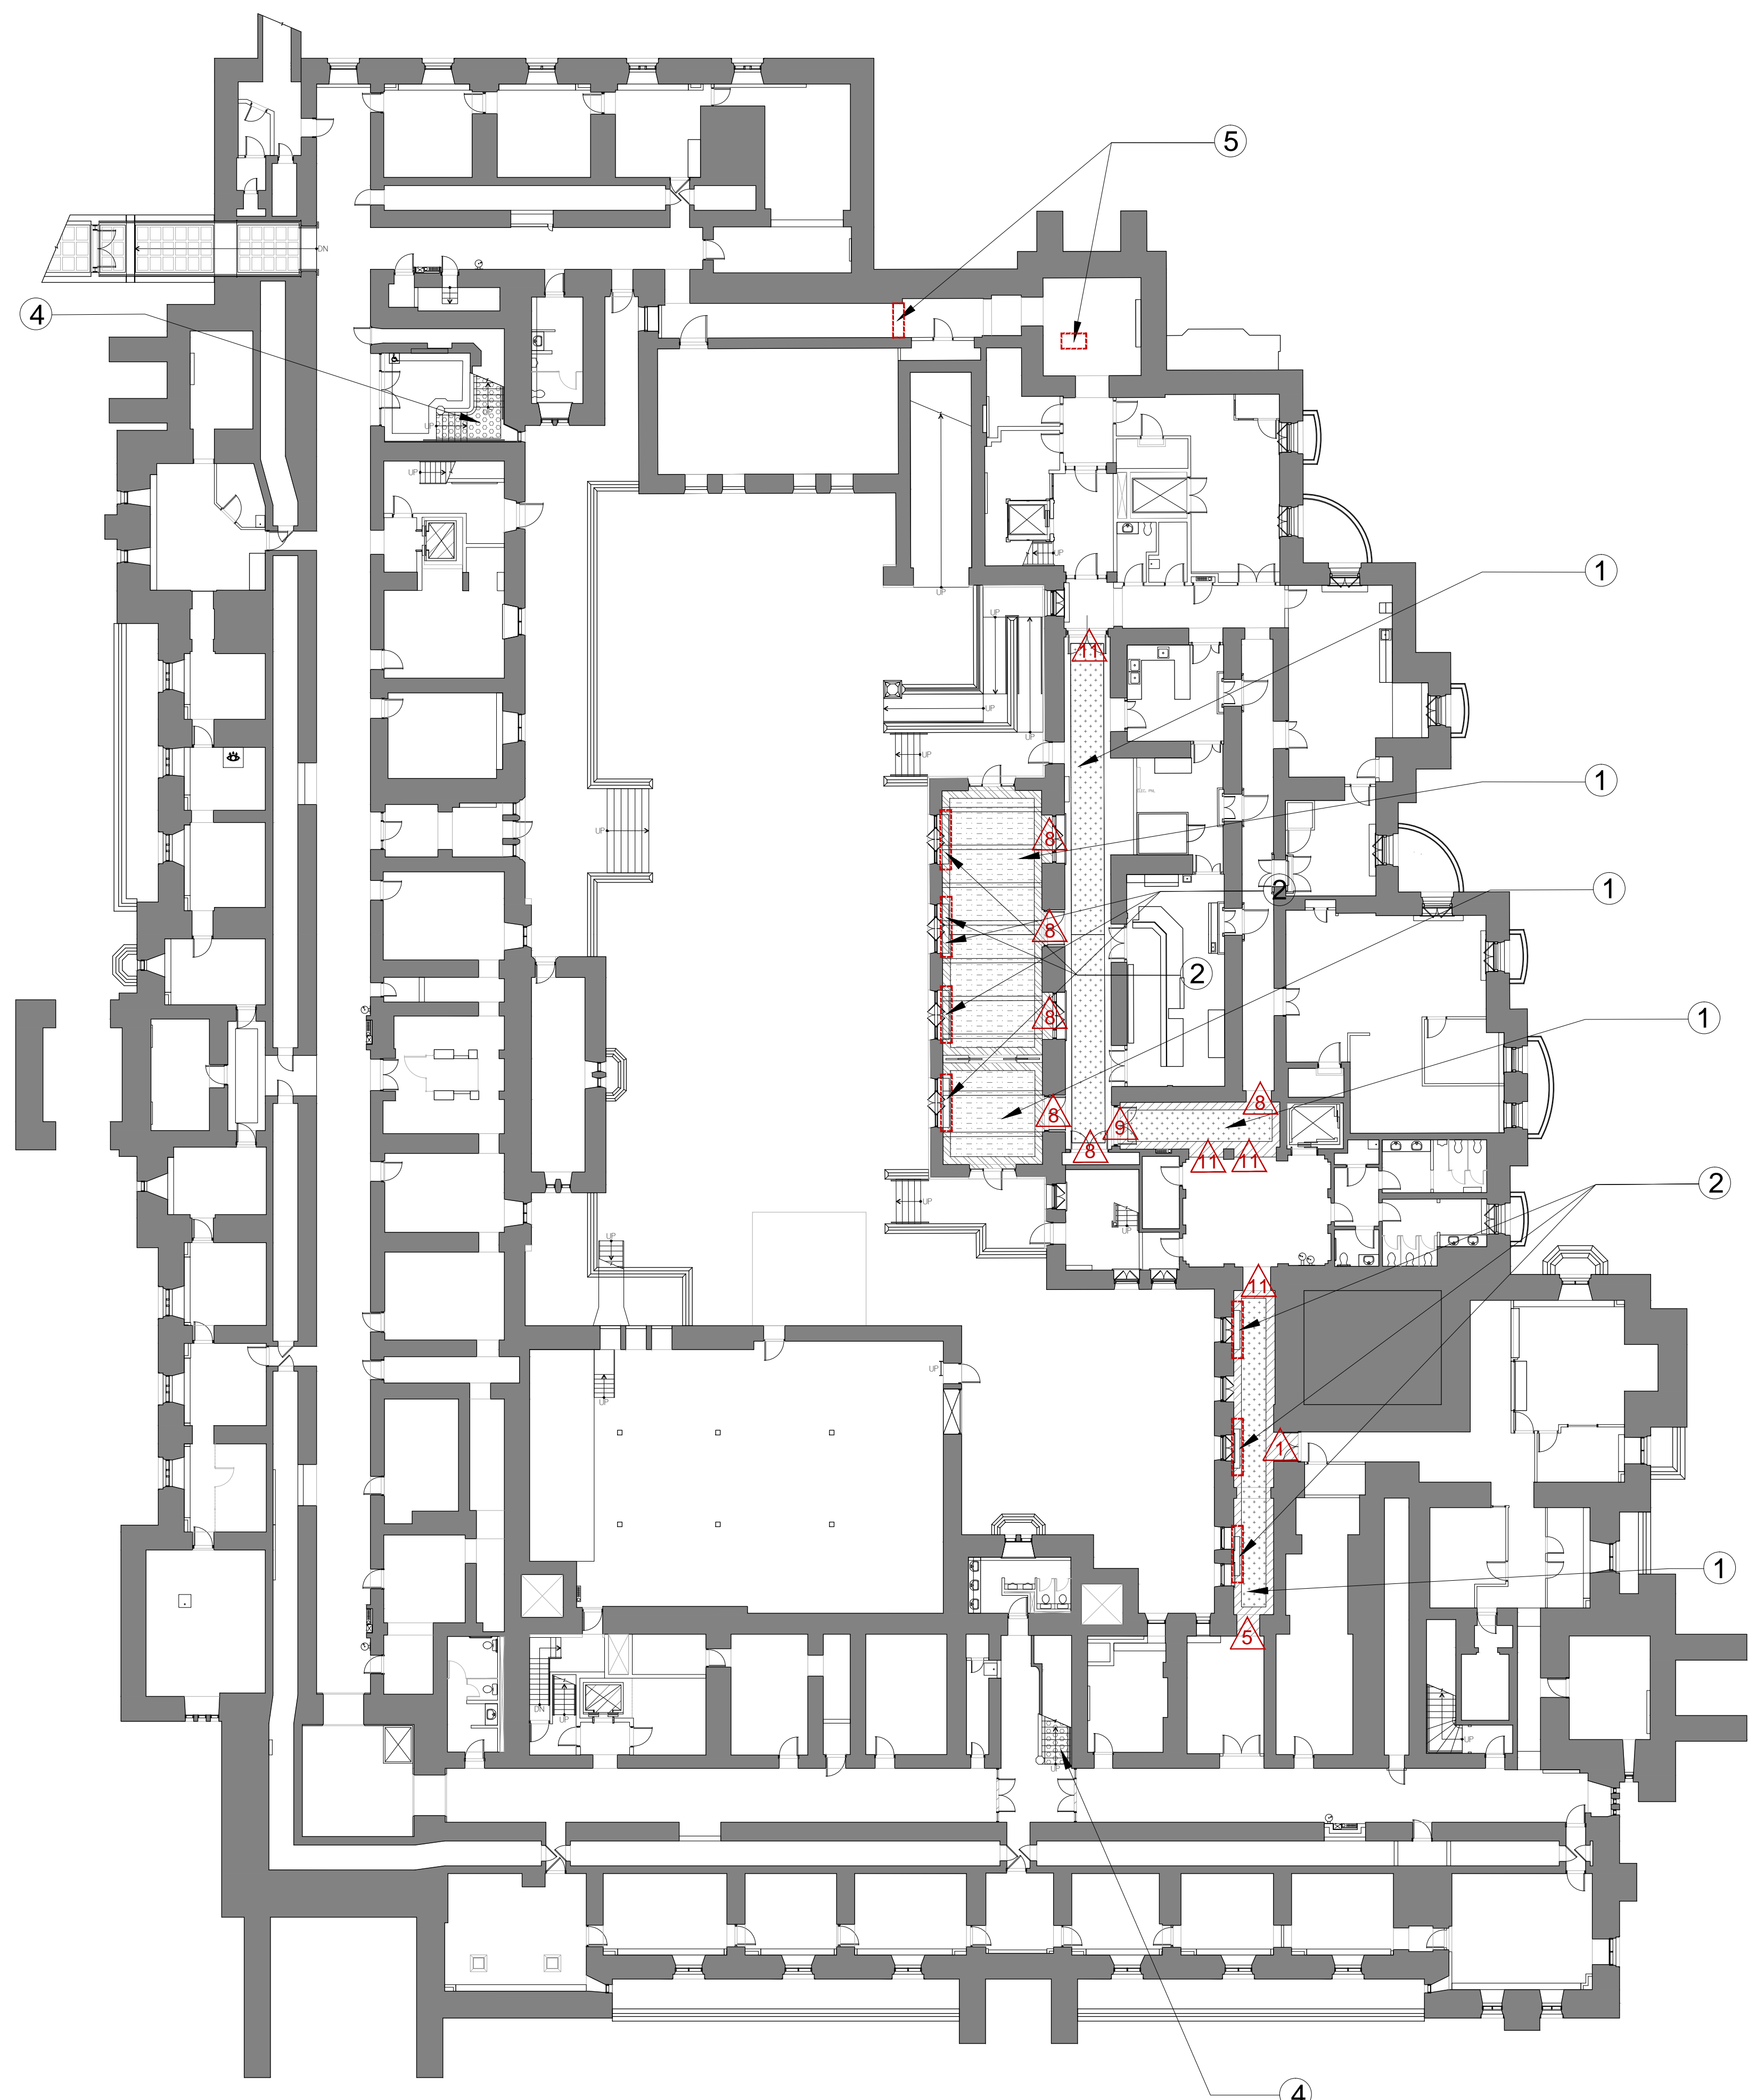
1 NOUV, TAPIS-MOQUETTES - SOUS-SOL
A1 N.A.E.

- 1 TAPIS-MOQUETTE EXIST. À ENLEVER ET À REMPLACER PAR NOUV. TYPE DE TAPIS-MOQUETTE CORRESPONDANT.
- 2 COUVRE-RADIATEUR À ENLEVER ET ENTREPOSER TEMPORAIREMENT POUR LA DURÉE DES TRAVAUX, PUIS À REMETTRE EN PLACE À L'ACHÈVEMENT DES TRAVAUX. APPROX. 26 EMPLACEMENTS.
- 3 PLINTHES EXIST. À ENLEVER ET ENTREPOSER TEMPORAIREMENT POUR LA DURÉE DES TRAVAUX, PUIS À REMETTRE EN PLACE À L'ACHÈVEMENT DES TRAVAUX.
- 4 CHEMIN D'ESCALIER EXIST. À ENLEVER ET À REMPLACER PAR NOUV. CHEMIN D'ESCALIER.
- 5 ÉLIMINER LE RISQUE DE TRÉBUCHEMENT EXIST.
- 6 TAPIS ABSORBANT À INSTALLER EN SEPTEMBRE 2018.
- 7 TAPIS-MOQUETTE EXIST. À ENLEVER ET À LAISSER LE CARRELAGE VISIBLE.

- NOTES DE TRANSITION
- DÉTAIL TYPE D'UN SEUIL DE BUREAU DANS L'AILE DE 1967. APPROXIMATIVEMENT 41 EMPLACEMENTS. VOIR LE DÉTAIL.
- DÉTAIL TYPE D'UN SEUIL SECONDAIRE DANS L'AILE DE 1967. APPROXIMATIVEMENT 9 EMPLACEMENTS. VOIR LE DÉTAIL.

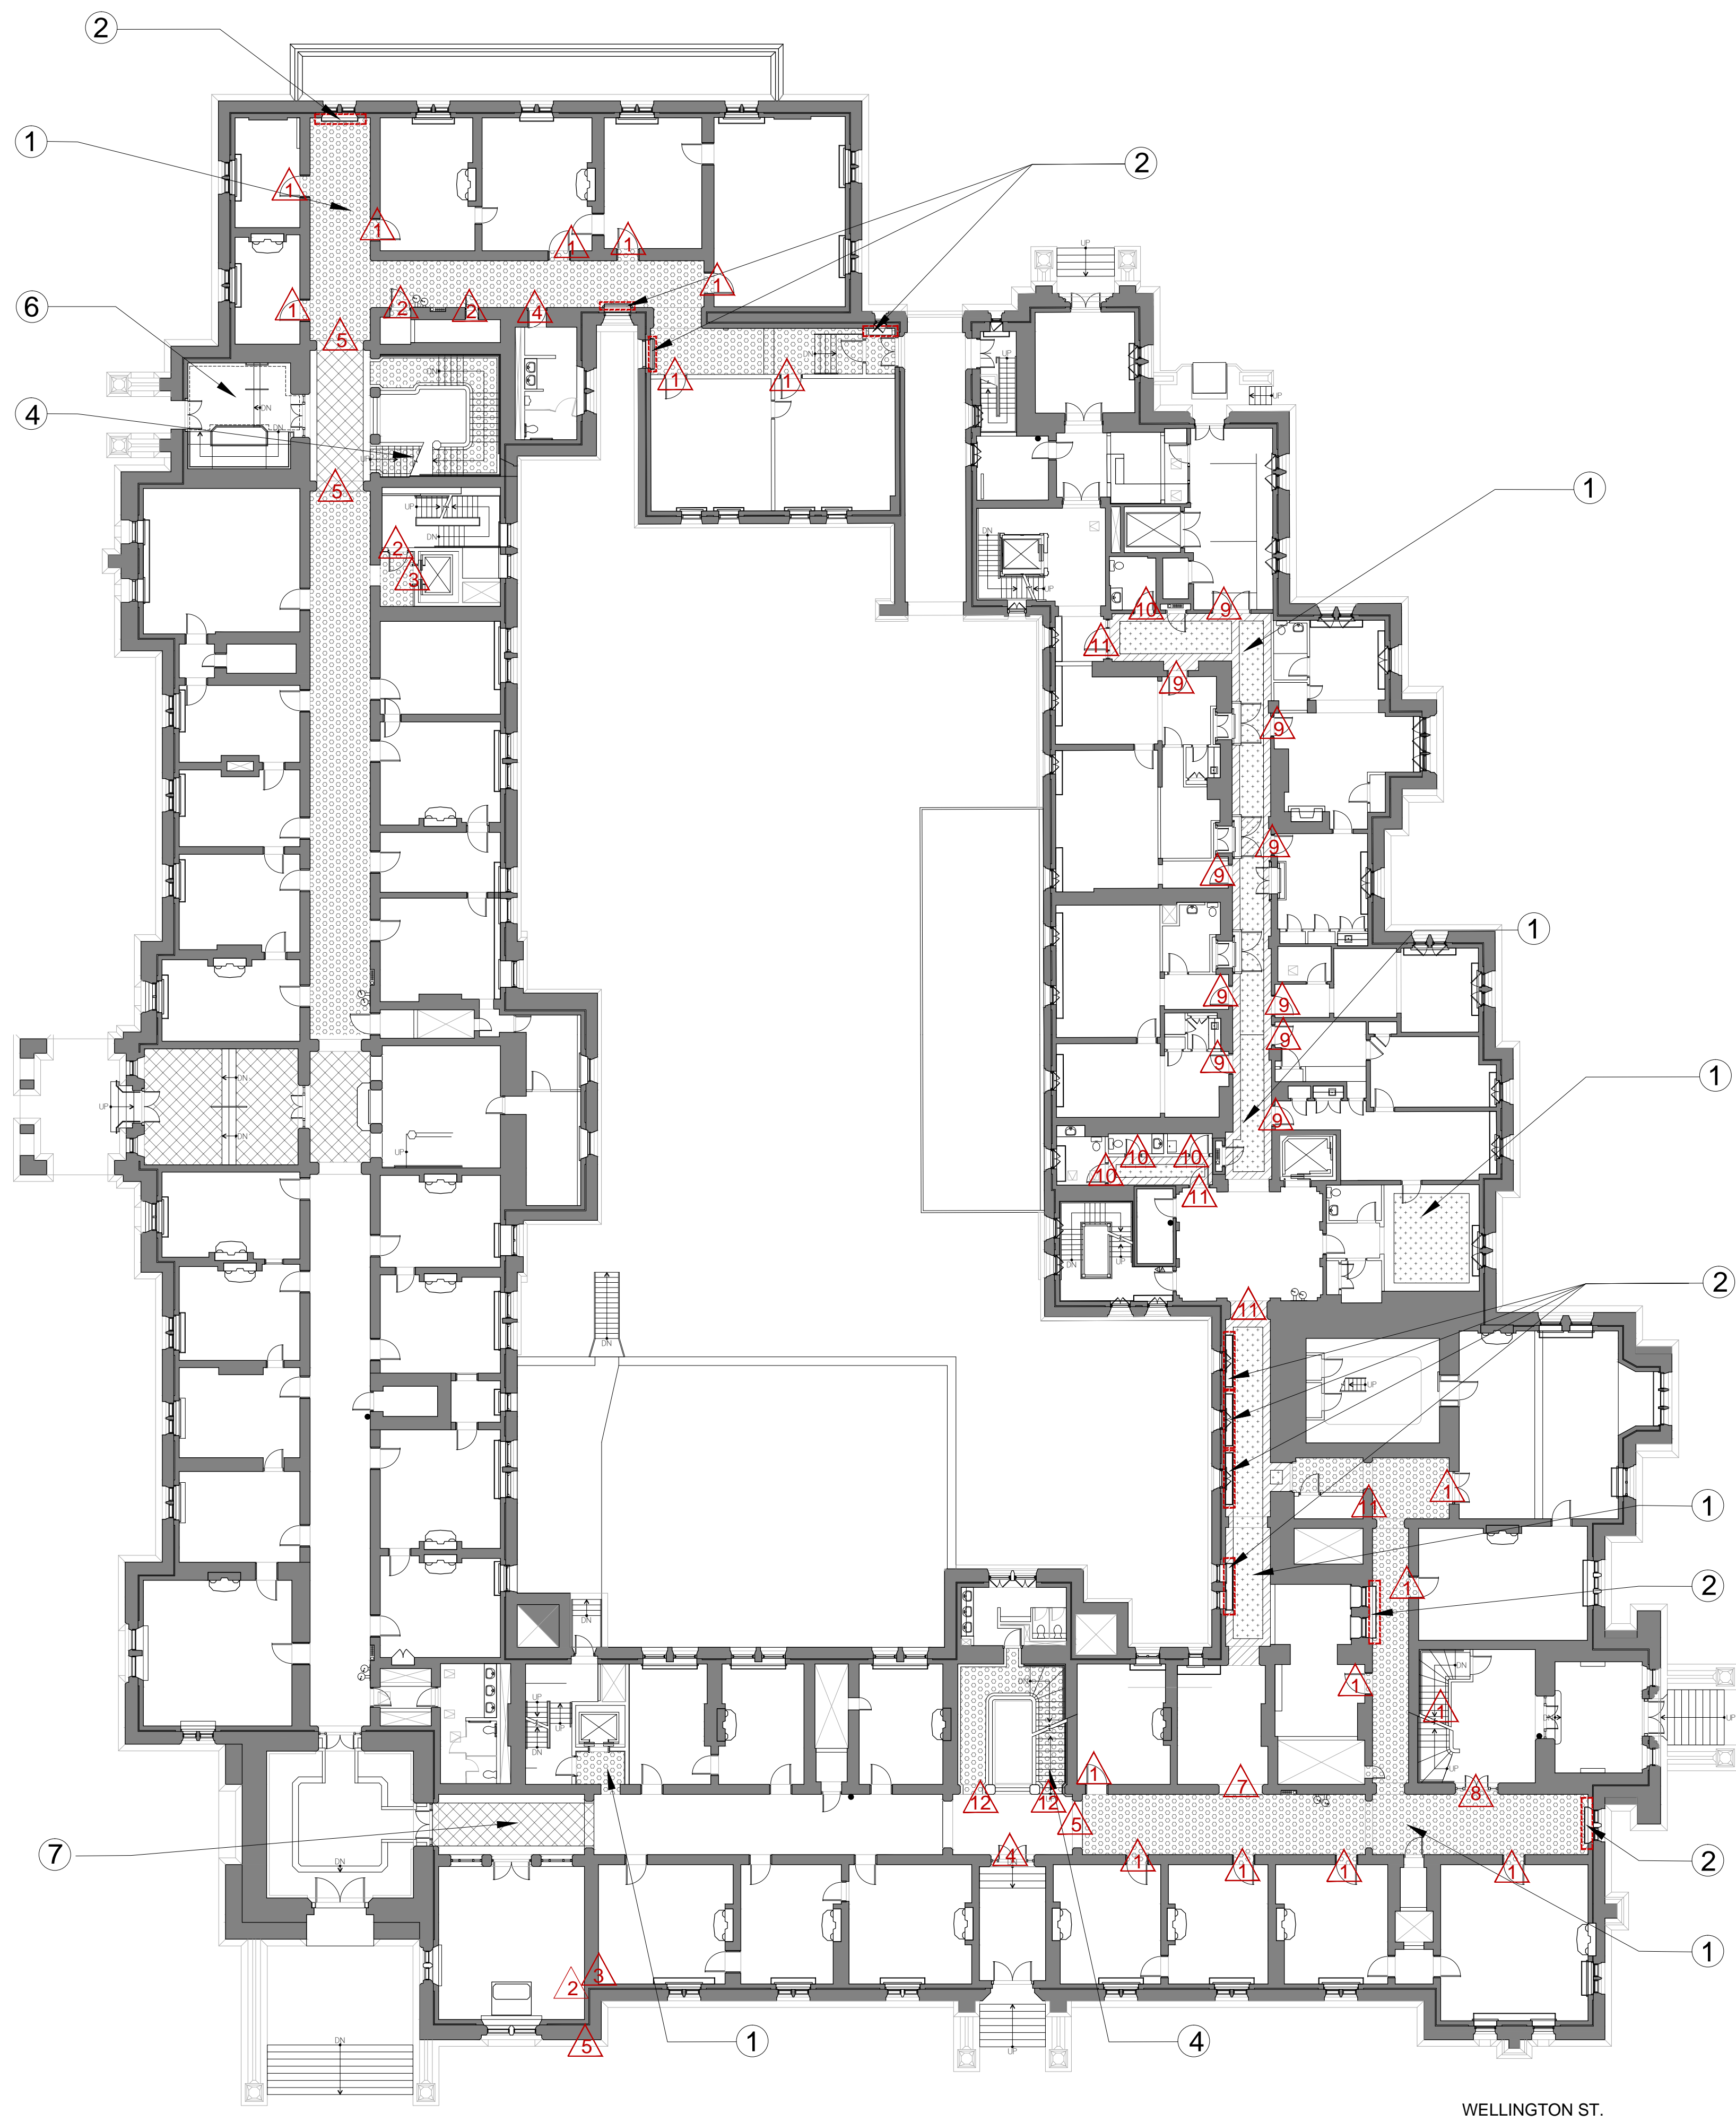
1 NOUV, TAPIS-MOQUETTES - REZ-DE - CHAUSSEÉ
A2 N.À.E.

- 1 TAPIS-MOQUETTE EXIST. À ENLEVER ET À REMPLACER PAR NOUV. TYPE DE TAPIS-MOQUETTE CORRESPONDANT.
- 2 COUVRE-RADIATEUR À ENLEVER ET ENTREPOSER TEMPORAIREMENT POUR LA DURÉE DES TRAVAUX. PUIS À REMETTRE EN PLACE À L'ACHÈVEMENT DES TRAVAUX. APPROX. 26 EMPLACEMENTS.
- 3 PLINTHES EXIST. À ENLEVER ET ENTREPOSER TEMPORAIREMENT POUR LA DURÉE DES TRAVAUX. PUIS À REMETTRE EN PLACE À L'ACHÈVEMENT DES TRAVAUX.
- 4 CHEMIN D'ESCALIER EXIST. À ENLEVER ET À REMPLACER PAR NOUV. CHEMIN D'ESCALIER.
- 5 ÉLIMINER LE RISQUE DE TRÉBUCHEMENT EXIST.
- 6 TAPIS ABSORBANT À INSTALLER EN SEPTEMBRE 2018.
- 7 TAPIS-MOQUETTE EXIST. À ENLEVER ET LAISSER LE CARRELAGE VISIBLE.

- VOIR LE DÉTAIL
- DÉTAIL TYPE D'UN SEUIL DE BUREAU DANS L'AILE DE 1987. APPROXIMATIVEMENT 41 EMPLACEMENTS. VOIR LE DÉTAIL.
- DÉTAIL TYPE D'UN SEUIL SECONDAIRE DANS L'AILE DE 1987. APPROXIMATIVEMENT 7 EMPLACEMENTS. VOIR LE DÉTAIL.

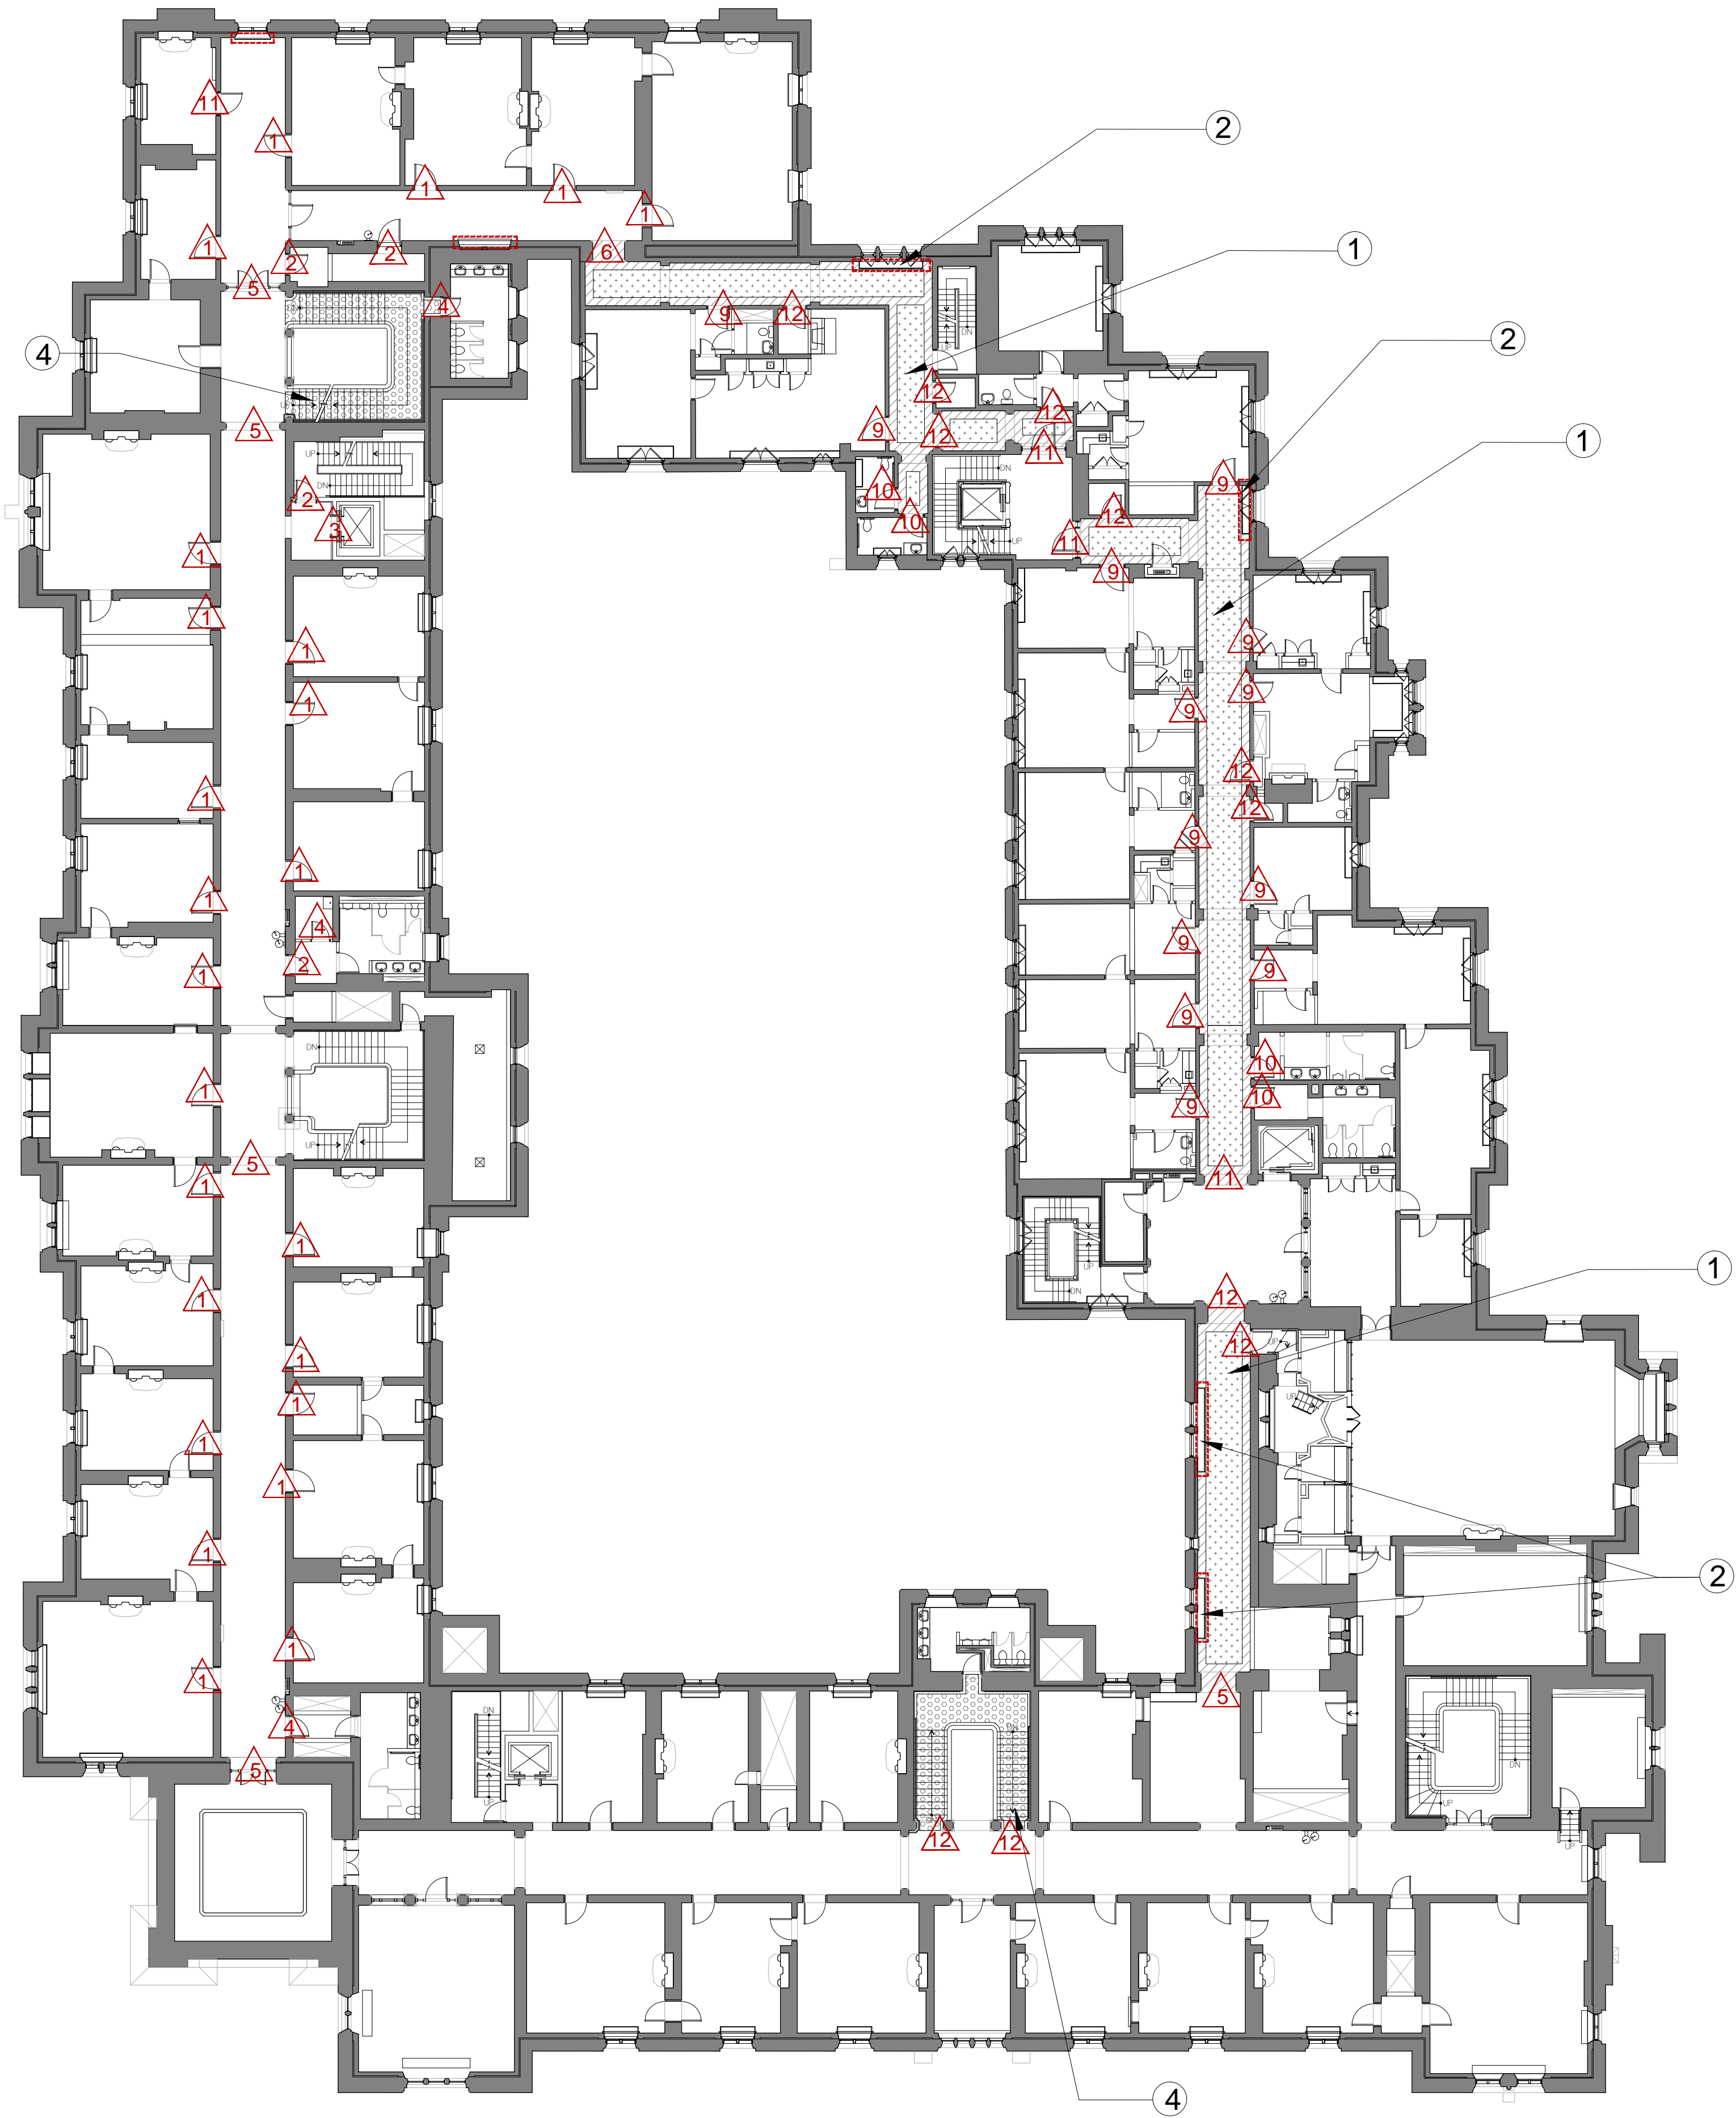
1 NOUV. TAPIS-MOQUETTES - DEUXIÈME ÉTAGE
A3 N.À.E.

- 1 TAPIS-MOQUETTE EXIST. À ENLEVER ET À REMPLACER PAR NOUV. TYPE DE TAPIS-MOQUETTE CORRESPONDANT.
- 2 COUVRE-RADIATEUR À ENLEVER ET ENTREPOSER TEMPORAIREMENT POUR LA DURÉE DES TRAVAUX, PUIS À REMETTRE EN PLACE À L'ACHÈVEMENT DES TRAVAUX. APPROX. 26 EMPLACEMENTS.
- 3 PLINTHES EXIST. À ENLEVER ET ENTREPOSER TEMPORAIREMENT POUR LA DURÉE DES TRAVAUX, PUIS À REMETTRE EN PLACE À L'ACHÈVEMENT DES TRAVAUX.
- 4 CHEMIN D'ESCALIER EXIST. À ENLEVER ET À REMPLACER PAR NOUV. CHEMIN D'ESCALIER.
- 5 ÉLIMINER LE RISQUE DE TRÉBUCHEMENT EXIST.
- 6 TAPIS ABSORBANT À INSTALLER EN SEPTEMBRE 2018.
- 7 TAPIS-MOQUETTE EXIST. À ENLEVER ET LAISSER LE CARRELAGE VISIBLE.

- DETAIL TYPE D'UN SEUIL DE BUREAU DANS L'AILE DE 1987. APPROXIMATIVEMENT 41 EMPLACEMENTS. VOIR LE DÉTAIL.
- DETAIL TYPE D'UNE TRANSITION AVEC CARRELAGE SURÉLEVÉ DANS L'AILE DE 1987. APPROXIMATIVEMENT 1 EMPLACEMENT. VOIR LE DÉTAIL.

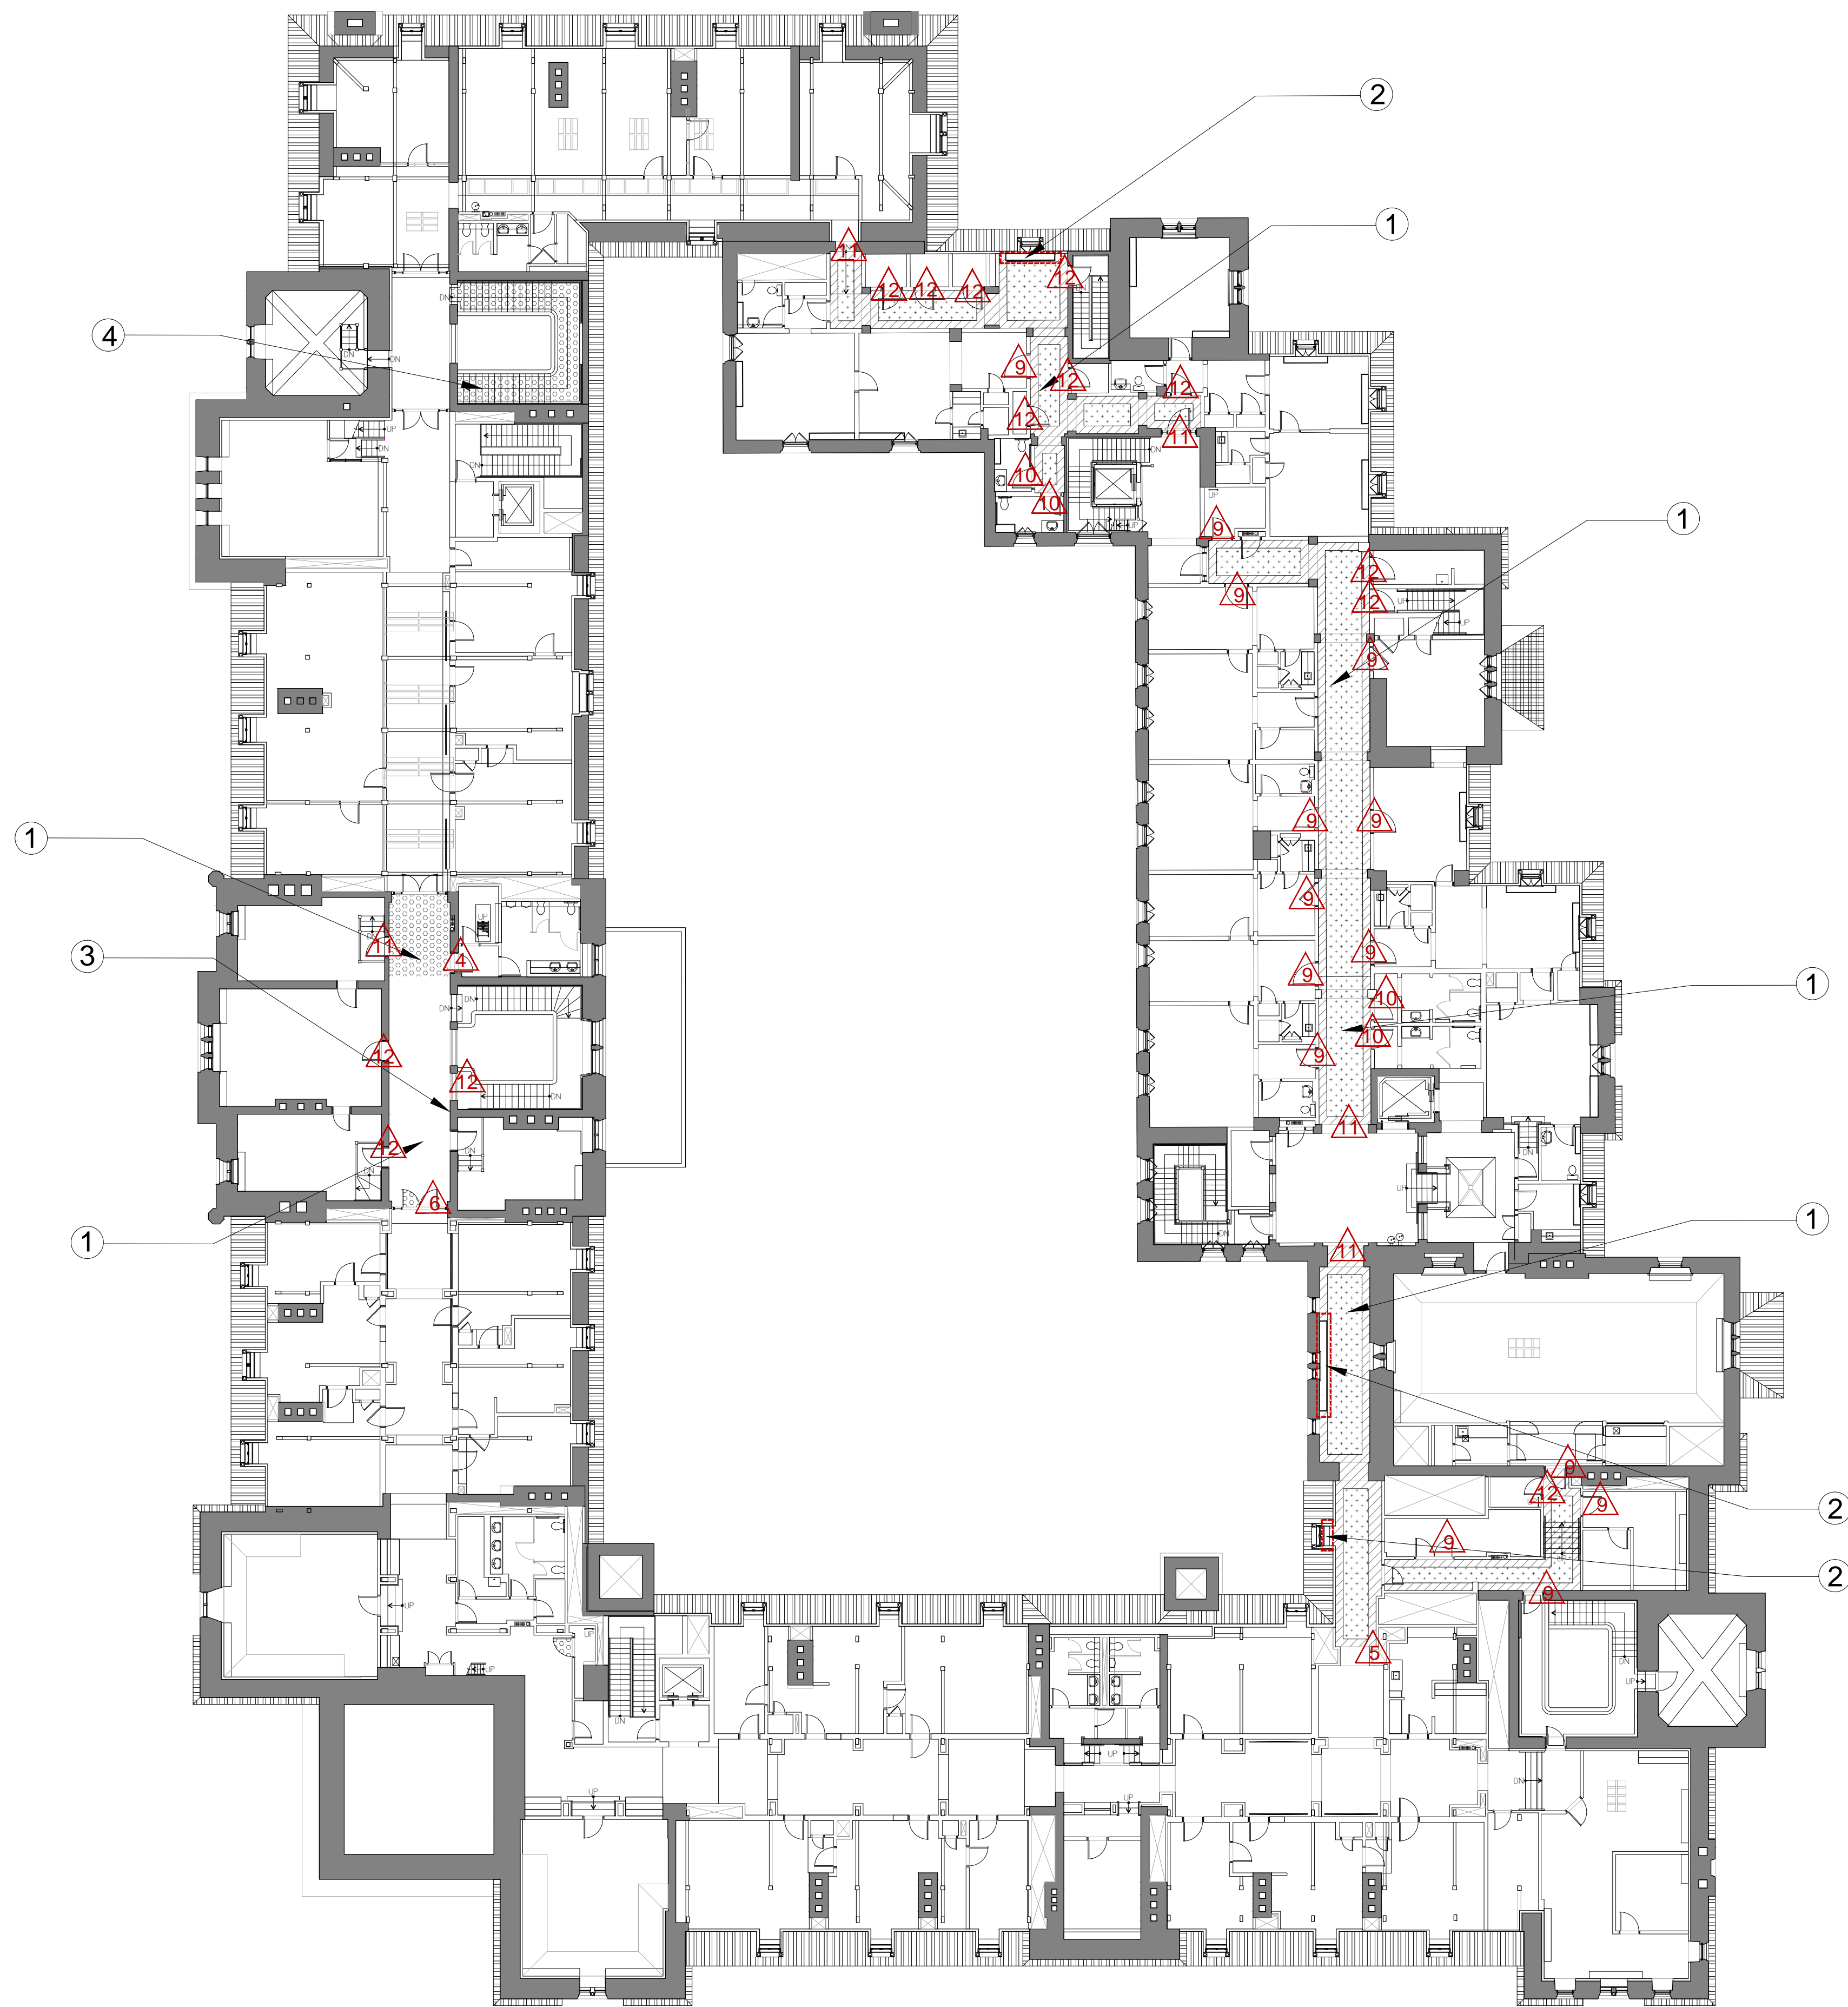
1 NOUV, TAPIS-MOQUETTES - TROISIÈME
A4 N.À.E.

- 1 TAPIS-MOQUETTE EXIST. À ENLEVER ET À REMPLACER PAR NOUV. TYPE DE TAPIS-MOQUETTE CORRESPONDANT.
- 2 COUVRE-RADIATEUR À ENLEVER ET ENTREPOSER TEMPORAIREMENT POUR LA DURÉE DES TRAVAUX, PUIS À REMETTRE EN PLACE À L'ACHÈVEMENT DES TRAVAUX. APPROX. 26 EMPLACEMENTS.
- 3 PLINTHES EXIST. À ENLEVER ET ENTREPOSER TEMPORAIREMENT POUR LA DURÉE DES TRAVAUX, PUIS À REMETTRE EN PLACE À L'ACHÈVEMENT DES TRAVAUX.
- 4 CHEMIN D'ESCALIER EXIST. À ENLEVER ET À REMPLACER PAR NOUV. CHEMIN D'ESCALIER.
- 5 ÉLIMINER LE RISQUE DE TRÉBUCHEMENT EXIST.
- 6 TAPIS ABSORBANT À INSTALLER EN SEPTEMBRE 2018.
- 7 TAPIS-MOQUETTE EXIST. À ENLEVER ET LAISSER LE CARRELAGE VISIBLE.

- 01 A5 DÉTAIL TYPE D'UN SEUIL DE BUREAU DANS L'AILE DE 1867. APPROXIMATIVEMENT 41 EMPLACEMENTS. VOIR LE DÉTAIL.
- 02 A5 DÉTAIL TYPE D'UN SEUIL SECONDAIRE DANS L'AILE DE 1867. APPROXIMATIVEMENT 9 EMPLACEMENTS. VOIR LE DÉTAIL.

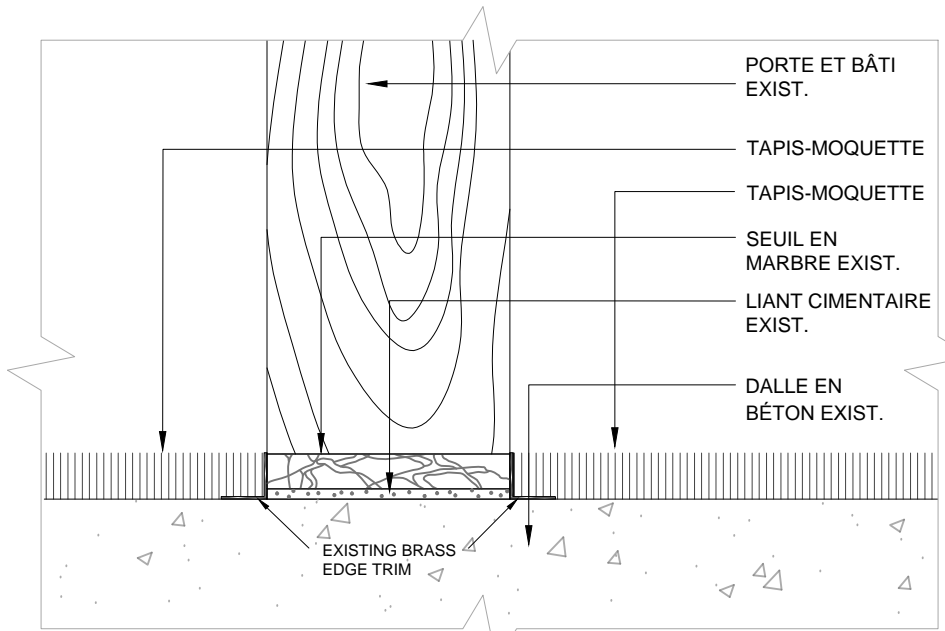
01
AS
1/4" = 1"

DÉTAIL D'UN SEUIL DE BUREAU TYPE

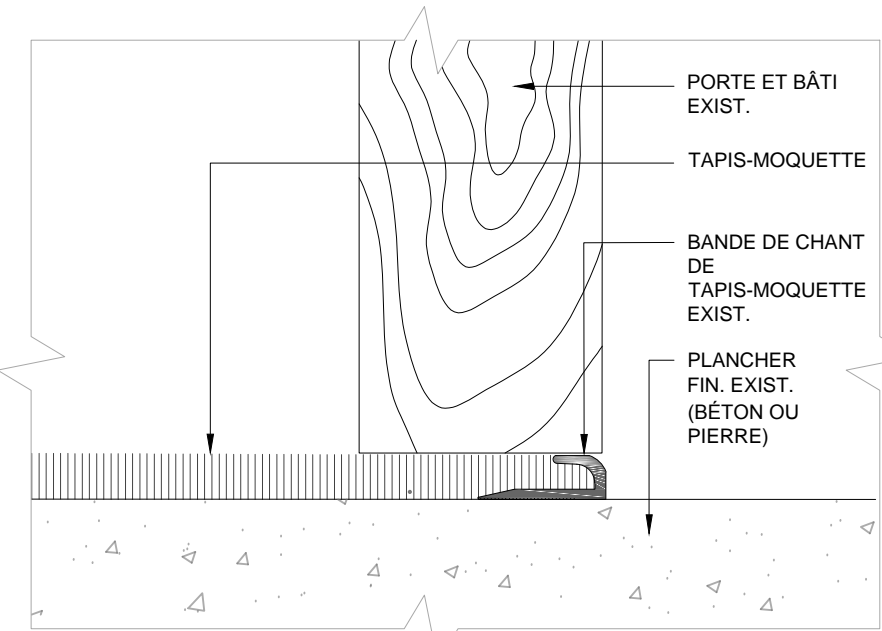
02
AS
1/4" = 1"

DÉTAIL D'UN SEUIL SECONDAIRE TYPE

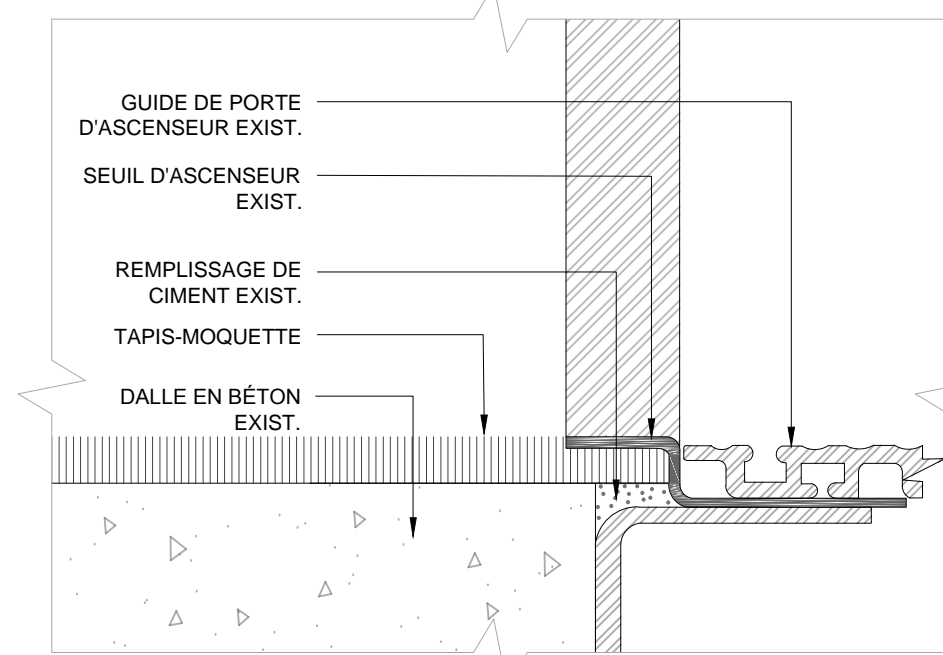
03
AS
1/4" = 1"

DÉTAIL D'UN SEUIL D'ASCENSEUR TYPE

- 03 A5 DÉTAIL TYPE D'UN SEUIL D'ASCENSEUR DANS L'AILE DE 1867. APPROXIMATIVEMENT 3 EMPLACEMENTS. VOIR LE DÉTAIL.
- 04 A5 DÉTAIL TYPE D'UN SEUIL DE SALLE DE TOILETTE DANS L'AILE DE 1867. APPROXIMATIVEMENT 7 EMPLACEMENTS. VOIR LE DÉTAIL.

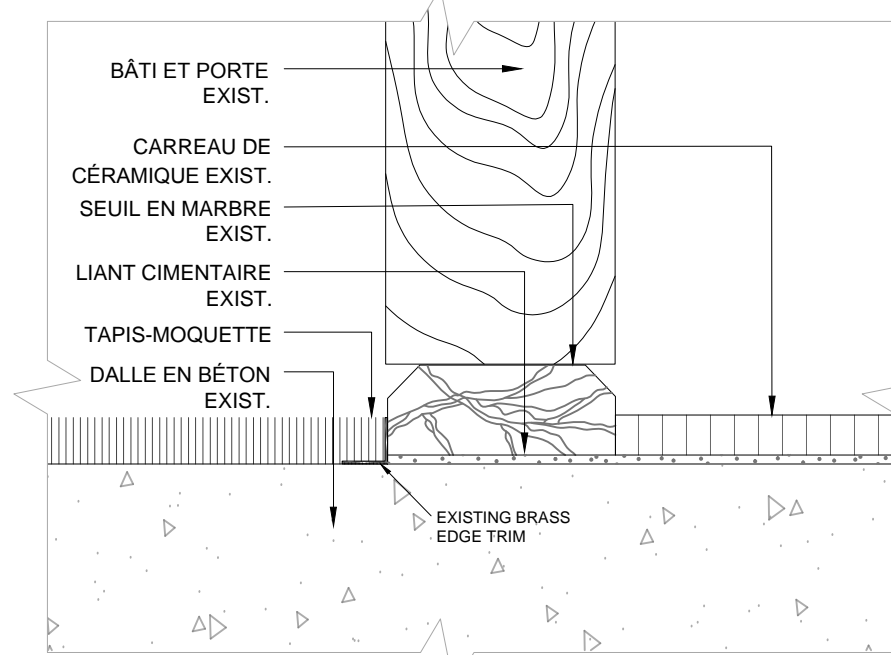
04
AS
1/4" = 1"

DÉTAIL TYPE D'UN SEUIL DE SALLE DE TOILETTE

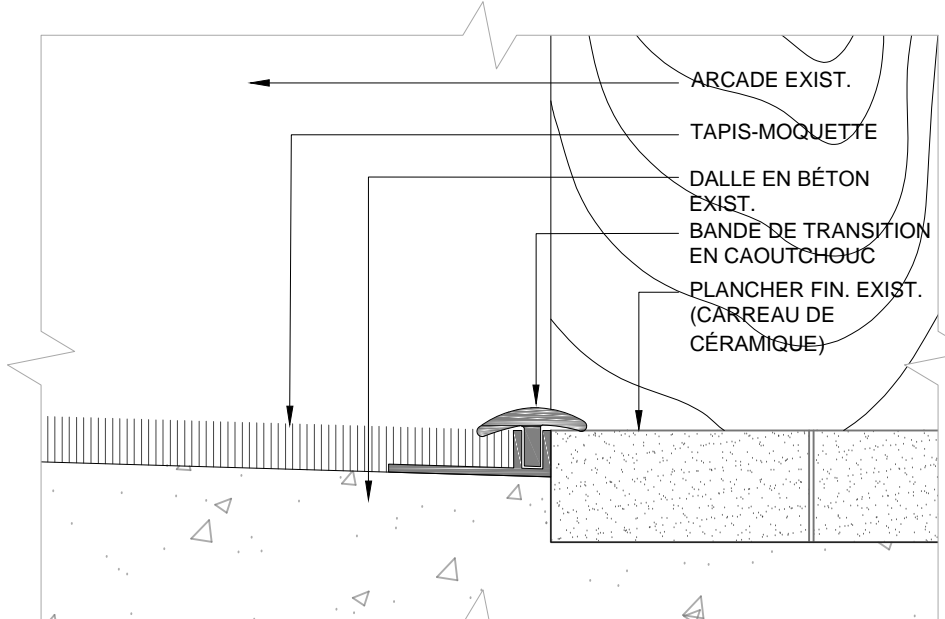
05
AS
1/4" = 1"

DÉTAIL DE TRANSITION TYPE DE TAPIS-MOQUETTE À CARRELAGE

- 05 A5 DÉTAIL TYPE D'UNE TRANSITION DE TAPIS-MOQUETTE À CARRELAGE DANS L'AILE DE 1867. APPROXIMATIVEMENT 12 EMPLACEMENTS. VOIR LE DÉTAIL.
- 06 A5 DÉTAIL TYPE D'UNE TRANSITION DE TAPIS-MOQUETTE À TAPIS-MOQUETTE DANS L'AILE DE 1867. APPROXIMATIVEMENT 3 EMPLACEMENTS.

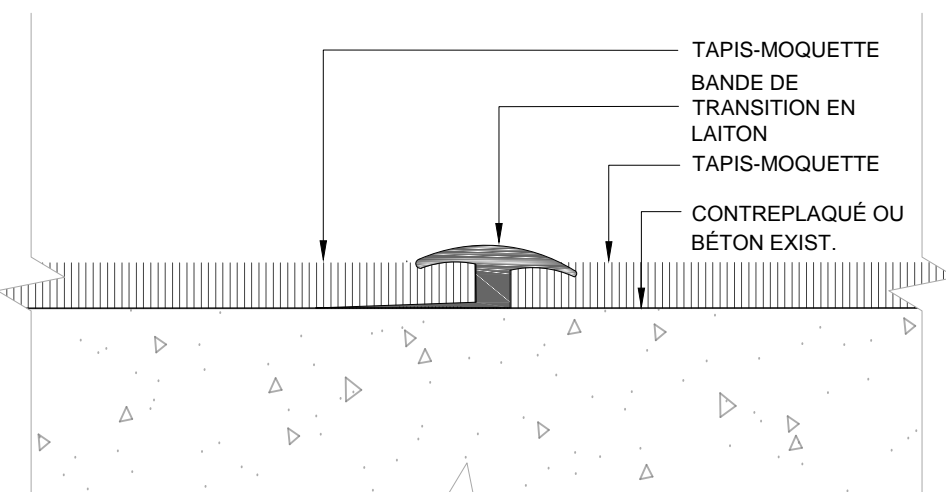
06
AS
1/4" = 1"

DÉTAIL DE TRANSITION TYPE DE TAPIS-MOQUETTE À T.M.

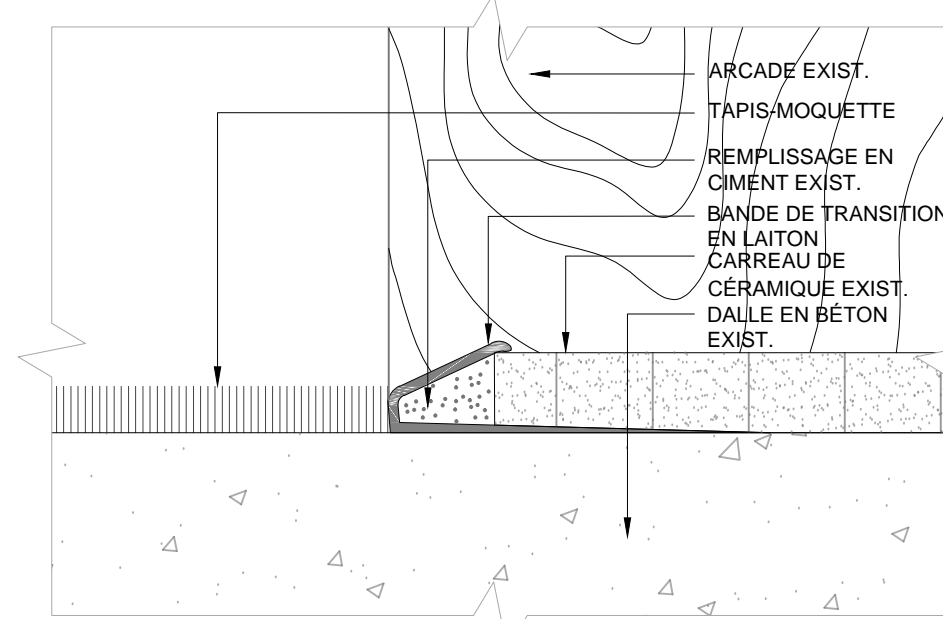
07
AS
1/4" = 1"

DÉTAIL TYPE DE TRANSITION AVEC CARREAU SURÉLEVÉ

- 07 A5 DÉTAIL TYPE D'UNE TRANSITION AVEC CARRELAGE SURÉLEVÉ DANS L'AILE DE 1867. APPROXIMATIVEMENT 1 EMPLACEMENT. VOIR LE DÉTAIL.
- 08 A5 DÉTAIL TYPE D'UNE BANDE DE TRANSITION DE TAPIS-MOQUETTE DANS L'AILE DE 1910. APPROX. 6 EMPLACEMENTS. VOIR LE DÉTAIL.

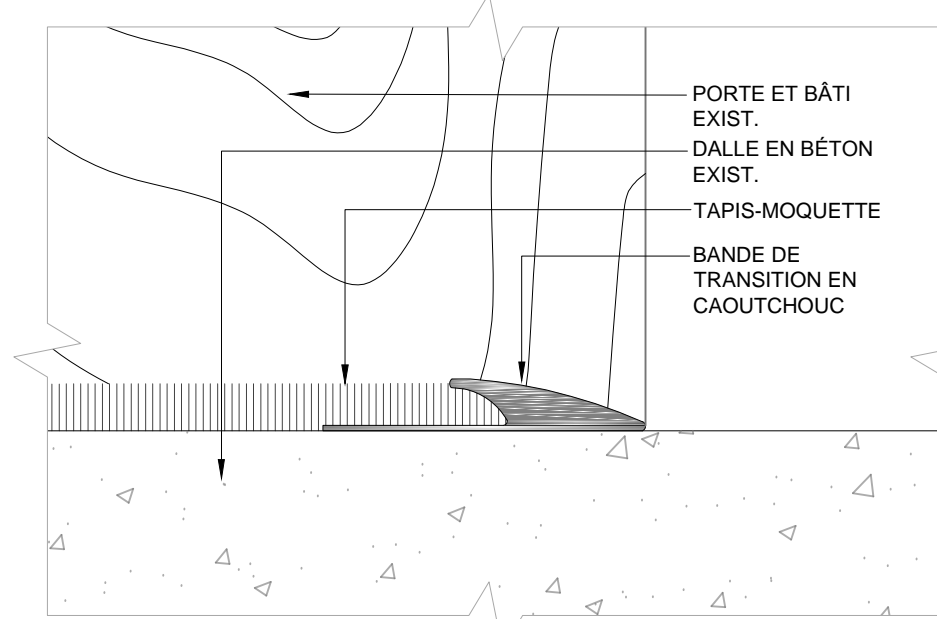
08
AS
1/4" = 1"

DÉTAIL TYPE D'UNE BANDE DE TRANSITION DE TAPIS-MOQUETTE

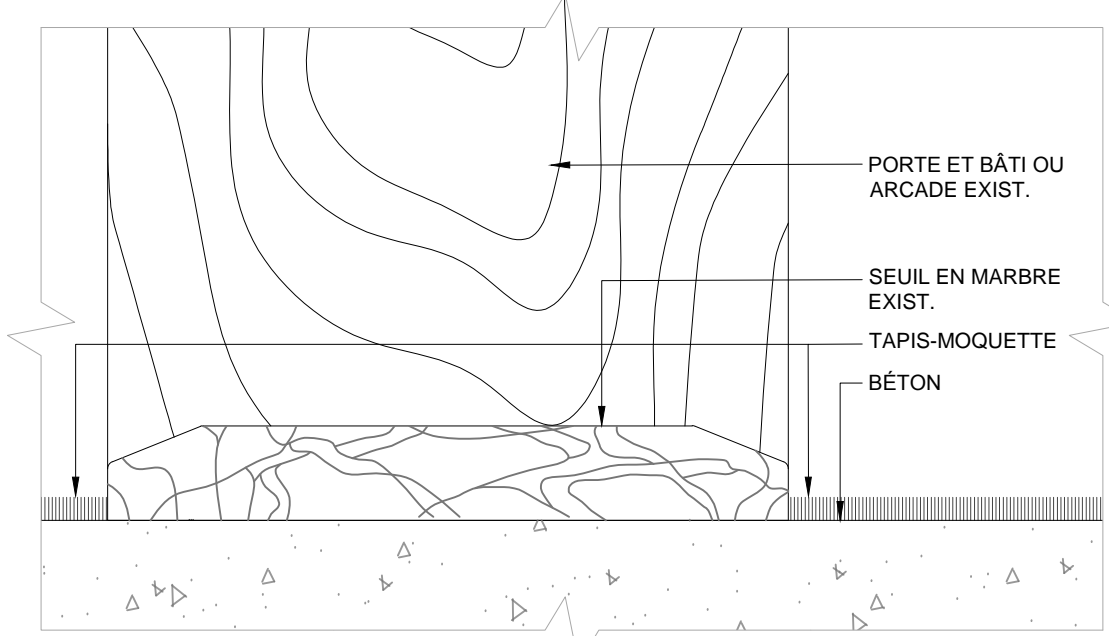
09
AS
1/4" = 1"

DÉTAIL TYPE D'UN SEUIL DE BUREAU

- 09 A5 DÉTAIL TYPE D'UN SEUIL DE BUREAU DANS L'AILE DE 1910. APPROXIMATIVEMENT 40 EMPLACEMENTS. VOIR LE DÉTAIL.
- 10 A5 DÉTAIL TYPE D'UN SEUIL DE SALLE DE TOILETTE DANS L'AILE DE 1910. APPROXIMATIVEMENT 12 EMPLACEMENTS. VOIR LE DÉTAIL.

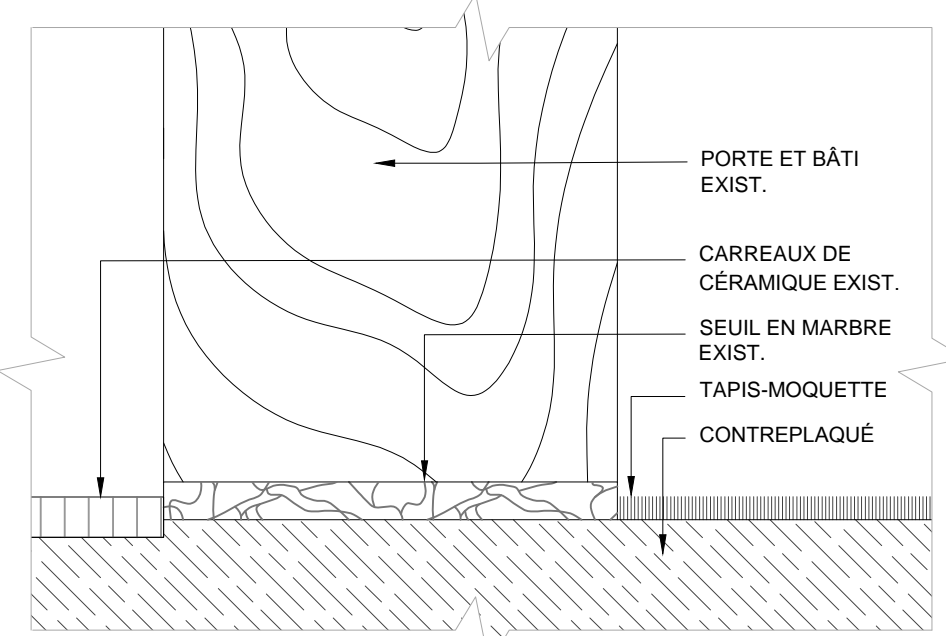
10
AS
1/4" = 1"

DÉTAIL TYPE D'UN SEUIL DE SALLE DE TOILETTE

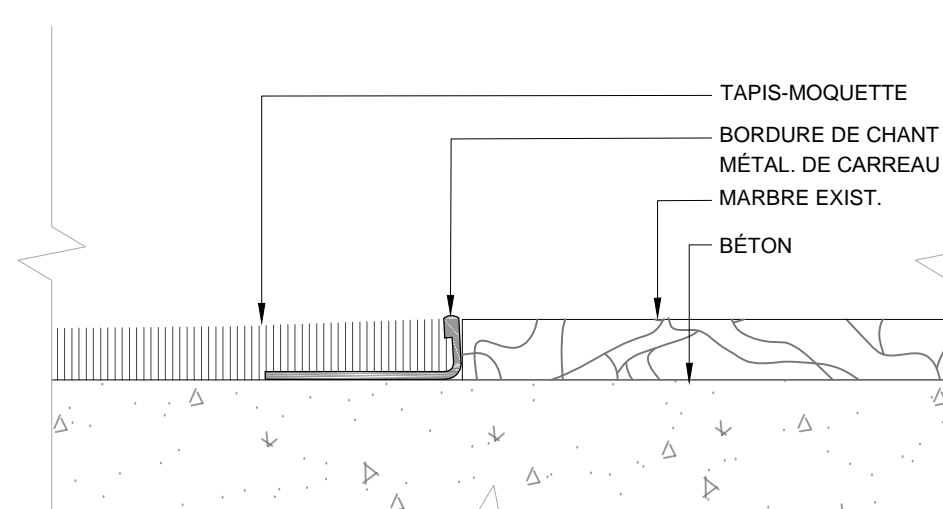
11
AS
1/4" = 1"

DÉTAIL TYPE D'UNE BORDURE MÉTALLIQUE DE HALL

- 11 A5 DÉTAIL TYPE D'UNE BORDURE MÉTALLIQUE DE HALL. APPROXIMATIVEMENT 18 EMPLACEMENTS. VOIR LE DÉTAIL.
- 12 A5 DÉTAIL DE SEUIL À VÉRIFIER SUR PLACE. APPROXIMATIVEMENT 23 EMPLACEMENTS.
