Consortium Avataa / Stavibel

00	Y.B.	2018/04/13	G.M.	POUR SOUMISSION / FOR TENDER
No.	Par By	Date	Approuvé Approved	Émissions Issues
Sceau (x) :				Seal (s) :
Échelle Scale				
HOR. 1:500				
VER. 1:25				
Site				
AÉROPORT DE KUJJUAQ AIRPORT				
Projet / Project				
RECouvrement de la piste 07-25, de la voie de circulation Bravo et de l'aire de trafic / PAVEMENT OF RUNWAY 07-25, TAXIWAY BRAVO AND APRON				
Description				
VOIE DE CIRCULATION ET AIRE DE TRAFIC / TAXIWAY AND APRON TRAVAUX DE PLANAGE ET RÉPARATION DE FISSURES / RESHAPING PAVEMENT AND REPAIRS OF CRACKS				
Chargé de projet Project supervisor		MEHDI TAGHZOUT		
Direction cliente Client branch		NHA		
Gestionnaire Manager		YVES BOISVERT, techn. sr		
No. projet Project no.		R.087646.001		
Four fins administratives		For administrative purposes		
Gestionnaire de projets - ESC MPO/TC Project Manager - CSU DFO/TC				
Q	1	2	1	Q
6	1	2	C	0
6	2

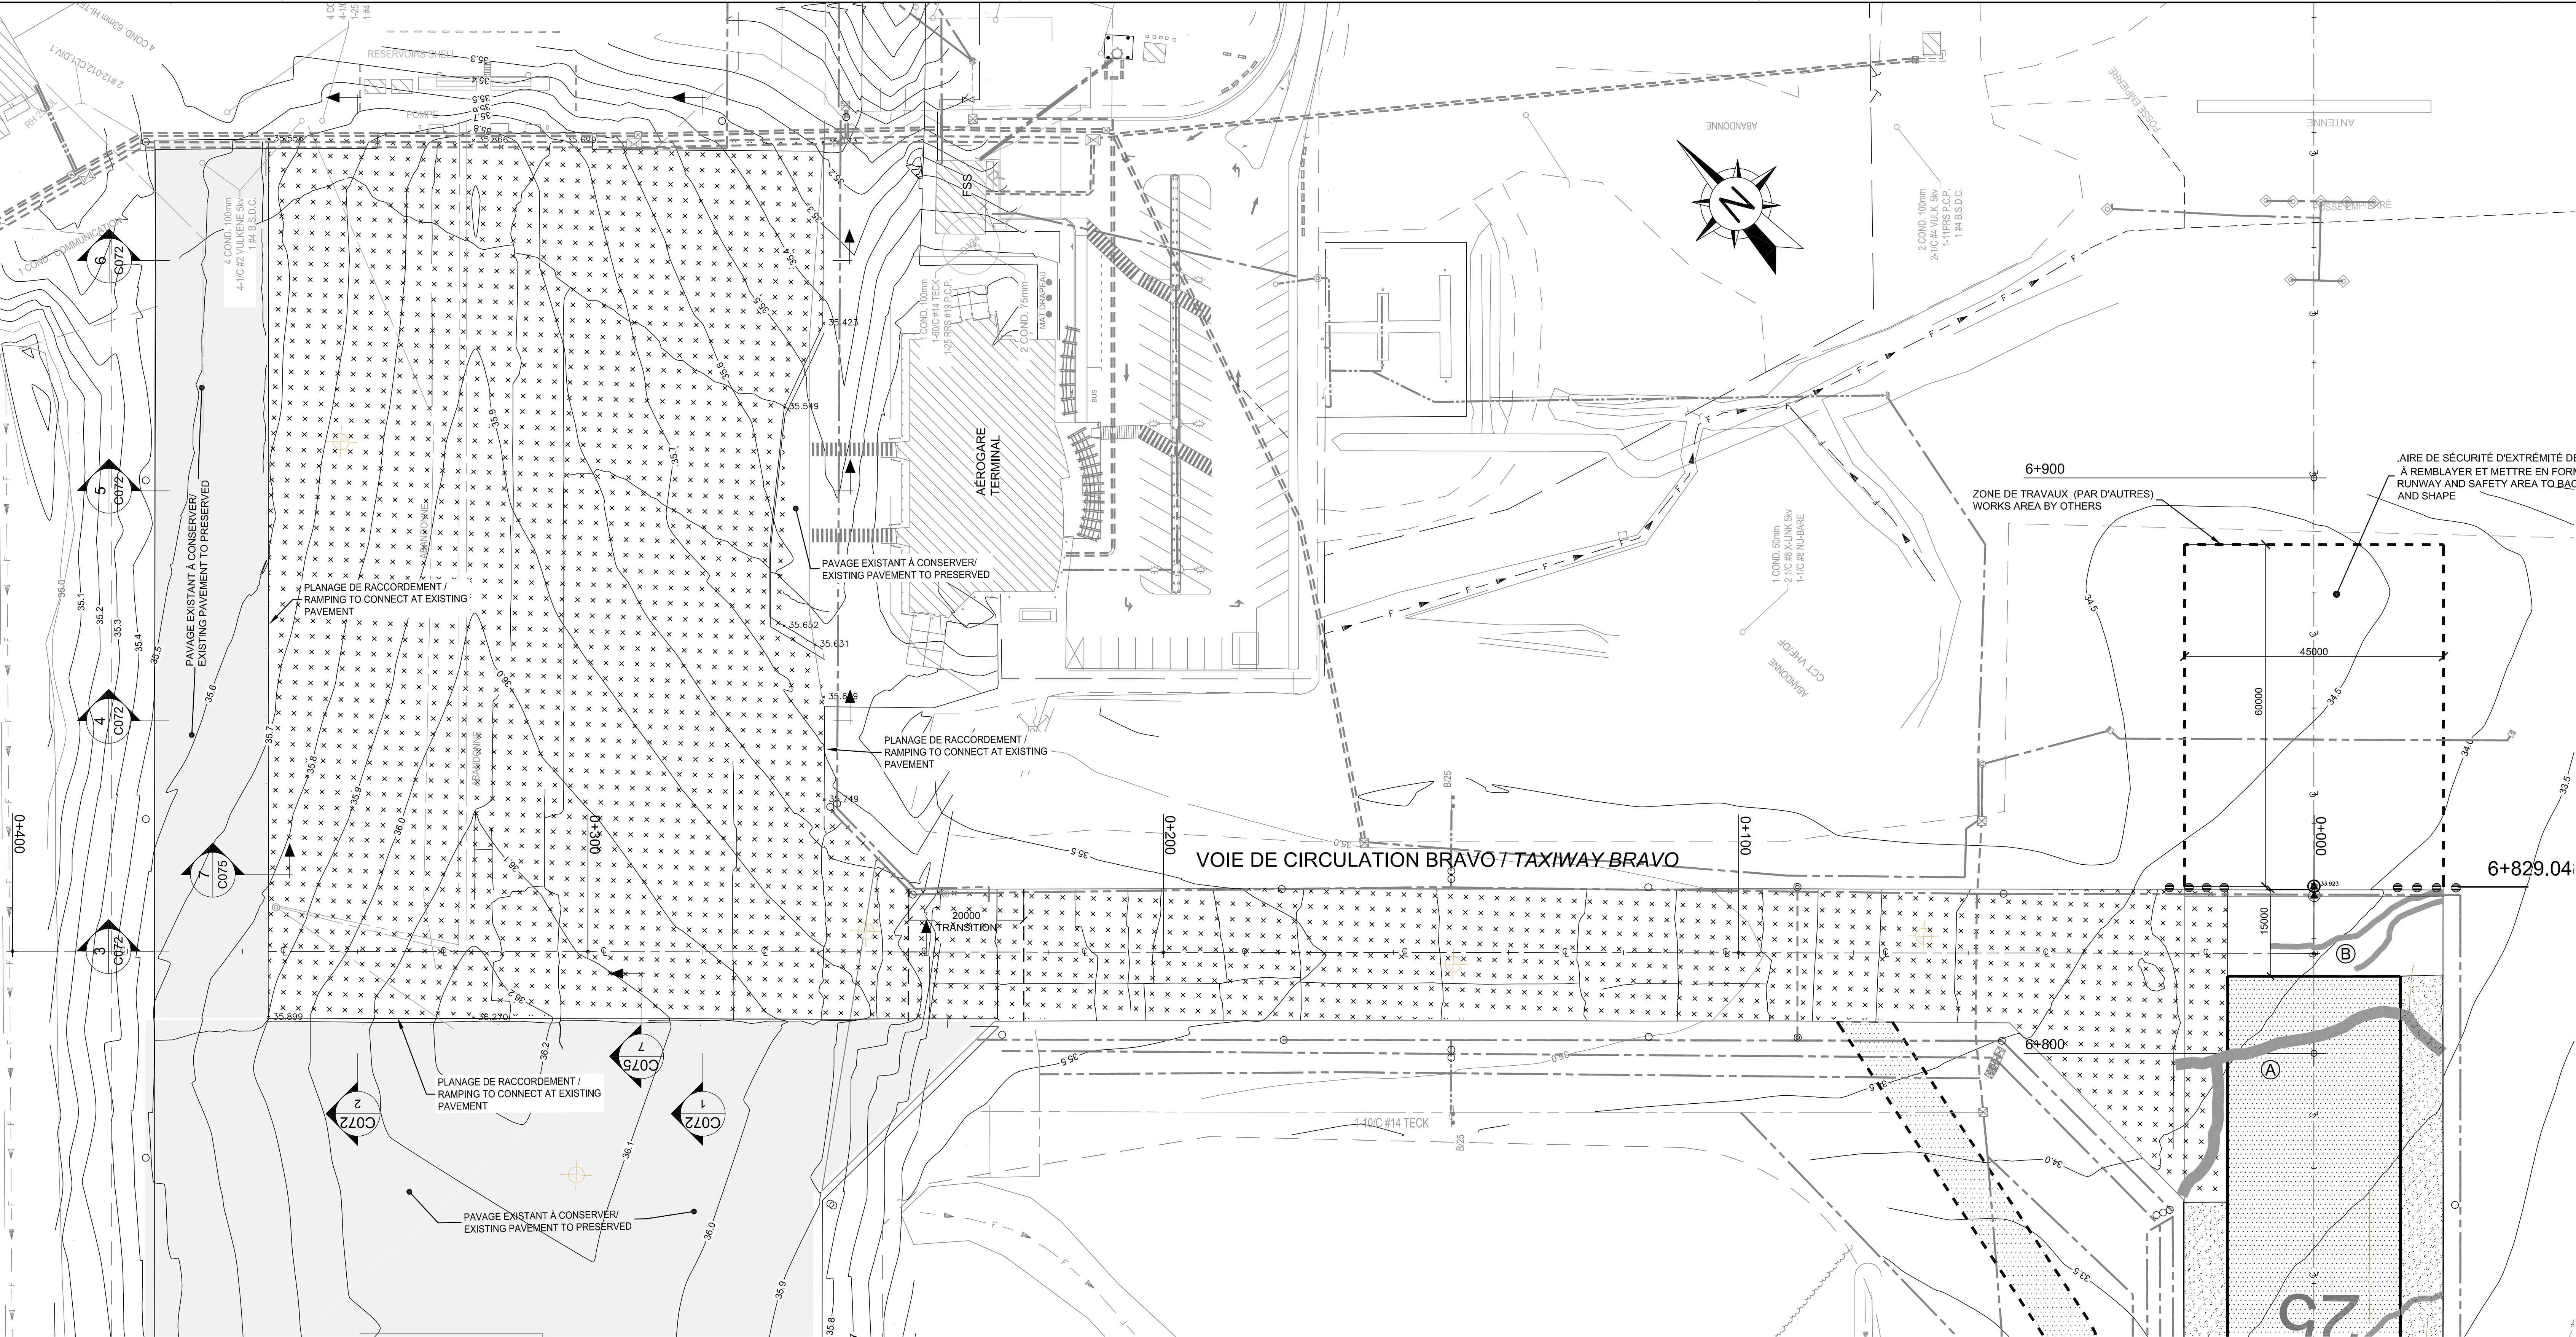
TRAVAUX PHASE 2019 / WORKS PHASING 2019

PLANAGE 30-60mm - PAVAGE 50mm  
RESHAPING / PAVING

PLANAGE VARIABLE 10 - 30 mm / VARIABLE RESHAPING

PLANAGE 40 mm - REVÊTEMENT  
PAVAGE 50mm / PAVING  
RESHAPING

CHEMIN D'ACCÈS PROPOSÉ / PROPOSED ACCESS ROAD

(A) FISSURE À RÉPARER JUSQU'AU GRAVIER / CRACK TO BE REPAIRED TO FOUNDATION

(B) FISSURE À RÉPARER SUR 50mm DE PROFOND PAR 2.0m DE LARGE / CRACK TO BE REPAIRED 50mm DEEP BY 2.0m WIDE

(C) FISSURE À RÉPARER SUR 50mm DE PROFOND PAR 1.0m DE LARGE / CRACK TO BE REPAIRED 50mm DEEP BY 1.0m WIDE

(D) PUIITS D'OBSERVATION À REHAUSSER / BORE HOLE ACCESS CAP TO BE RAISED
