**SUMMARY REPORT OF
CHARACTERIZATION OF
HAZARDOUS SUBSTANCES**

WSP 2016. *Sommaire du rapport de Caractérisation des substances dangereuses, Bâtiments de l'Agence canadienne des services frontaliers à Saint-Bernard-de-Lacolle (octobre 2015).*
Summary Report of Characterization of Hazardous Substances, buildings of Canadian Border Services Agency at St-Bernard-de-Lacolle (October 2015). Rapport produit pour Travaux publics et Services gouvernementaux Canada. Report produced for Public Works and Government Services Canada. 7 pages.

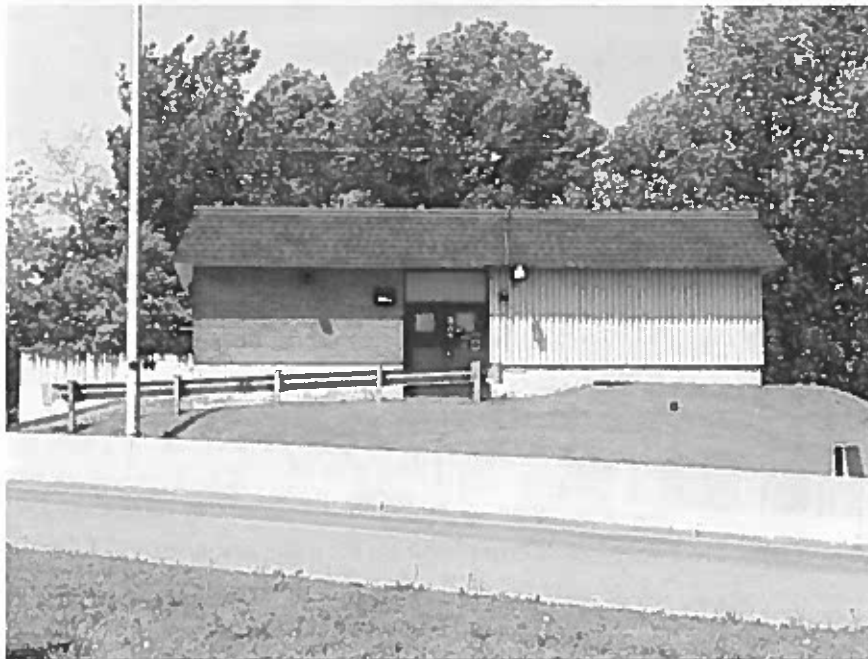
Photo 1 – Vue générale extérieure du bâtiment

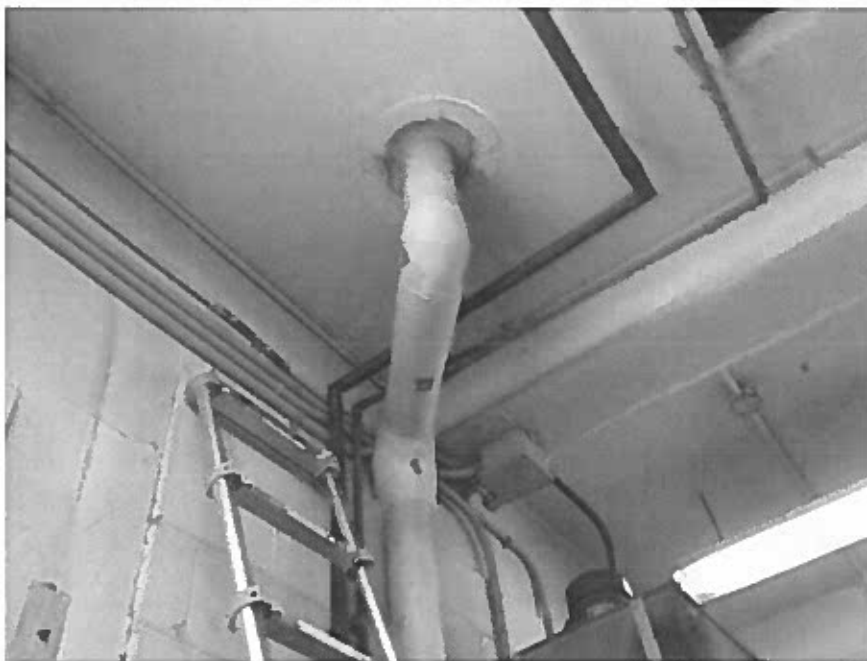
Photo 2 – Rez-de-chaussée – Isolant sur sections régulières et irrégulières de tuyauterie, sans amiante, #1-A, 1-B, 1-C

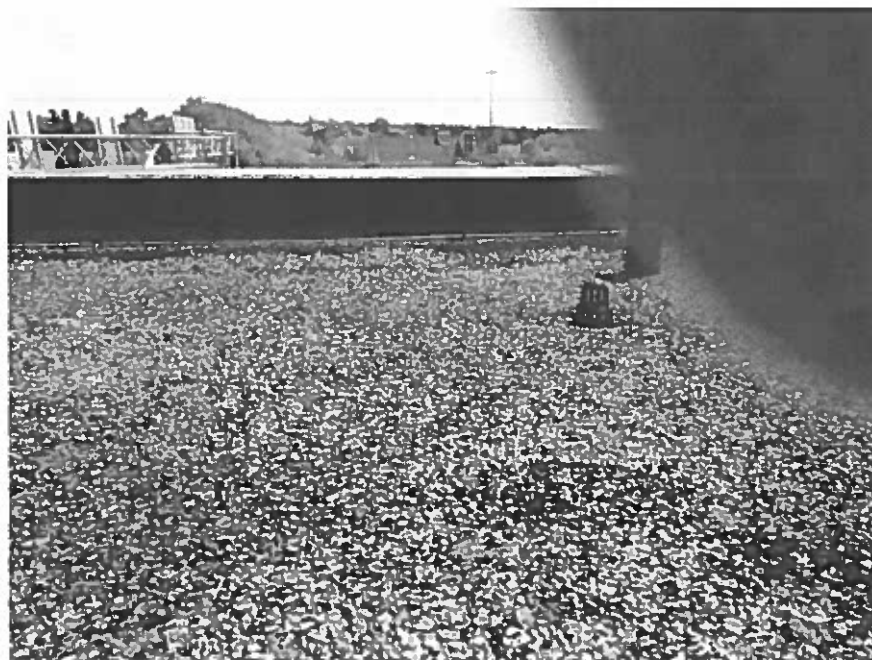
Photo 3 – Toit – Revêtement toiture #2 sans amiante

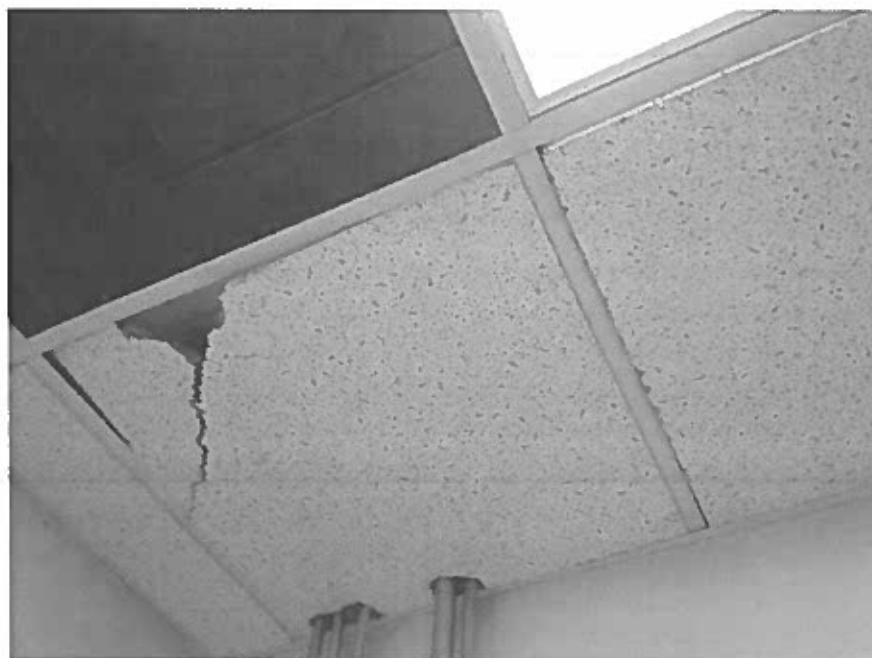
Photo 9 – Local C-019 – Sous-sol (section ajoutée) – Tuile acoustique 2'X4' avec lignes et trous, sans amiante, #1

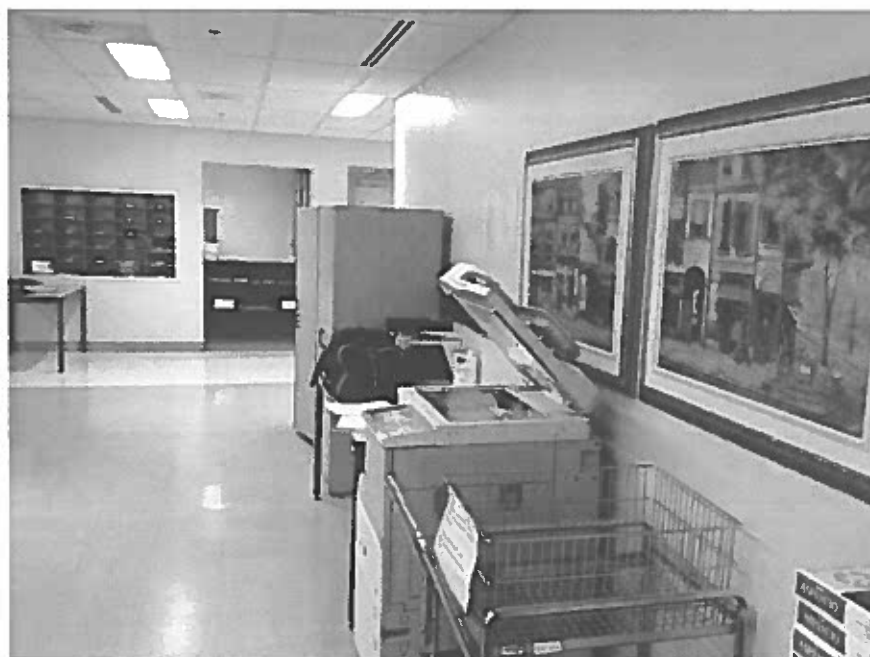
Photo 10 – Locaux C-019, C-025/C-026, C-025, C-025/C-013, C-013, C-021 – Sous-sol (section ajoutée et quais) - Composé à joint sur placoplâtre sur mur, sans amiante, #2-A à 2-I

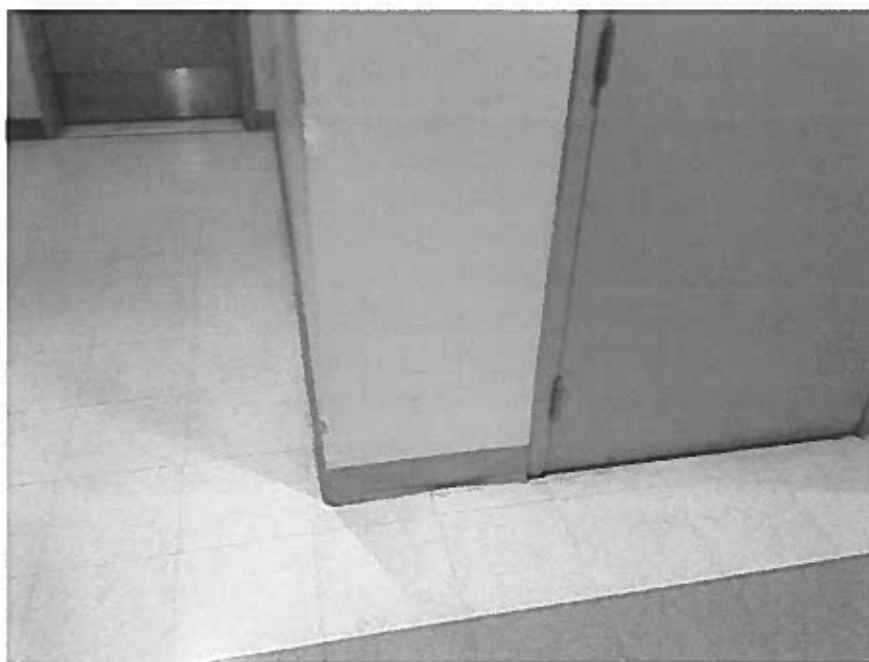
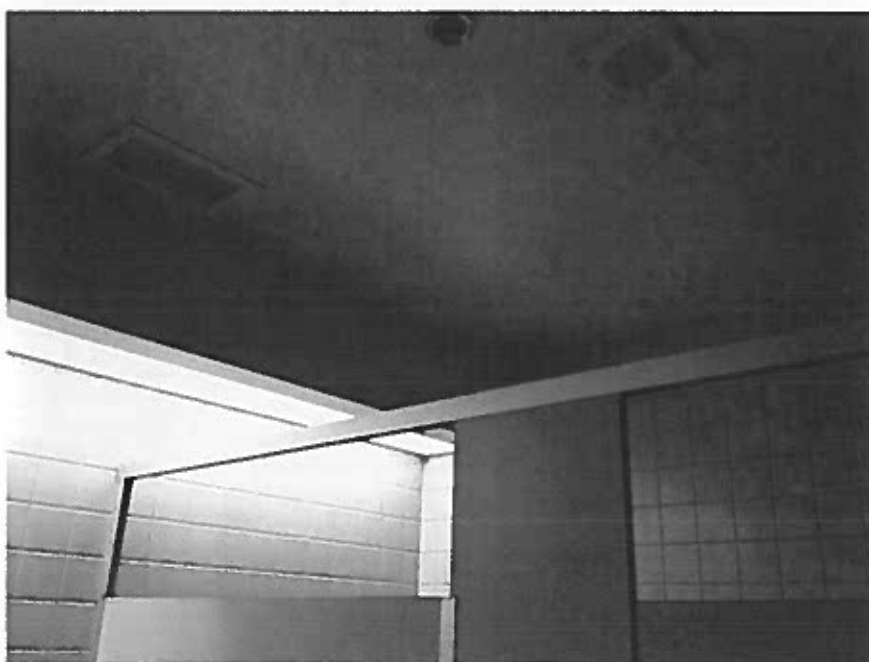
Photos 11 et 12 – Locaux C-011, C-005, C-015, C-014, C-016, C-029 – Sous-sol
(section rénovée) – Composé à joint sur placoplâtre sur mur et plafond,
sans amiante, #3-A à 3-I

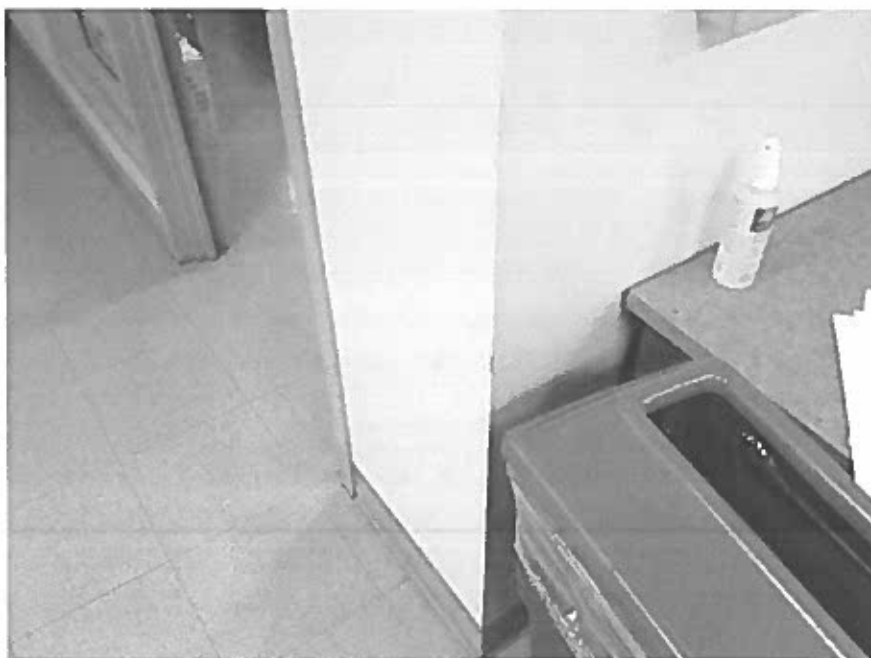
Photo 13 – Local C-019 – Sous-sol (section ajoutée et quais) – Tuile de vinyle 1'X1' grise avec points bleus, sans amiante, #4

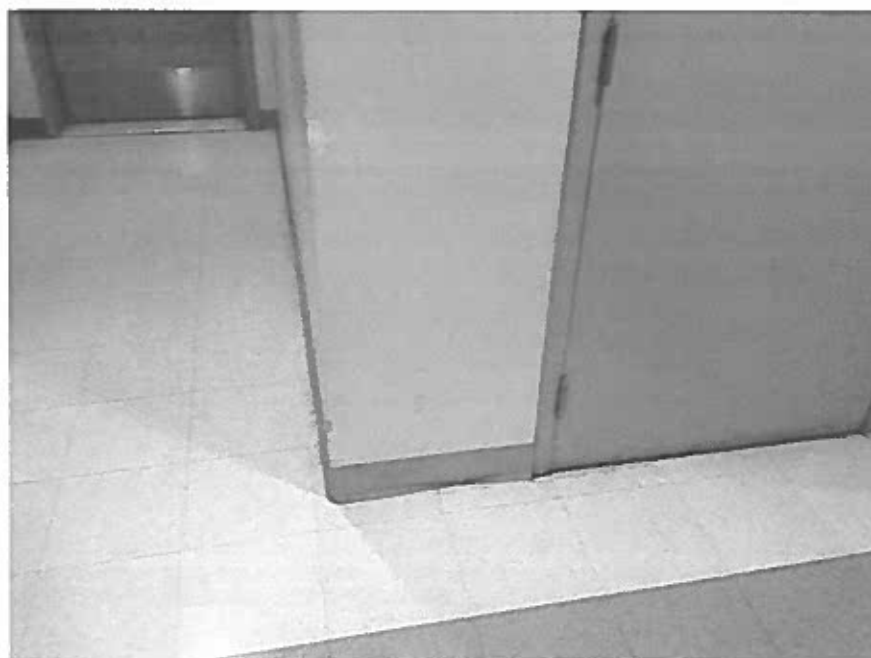
Photo 14 – Local C-019 – Sous-sol (section ajoutée et quais) – Tuile de vinyle 1'X1' blanche avec points noirs, sans amiante, #5

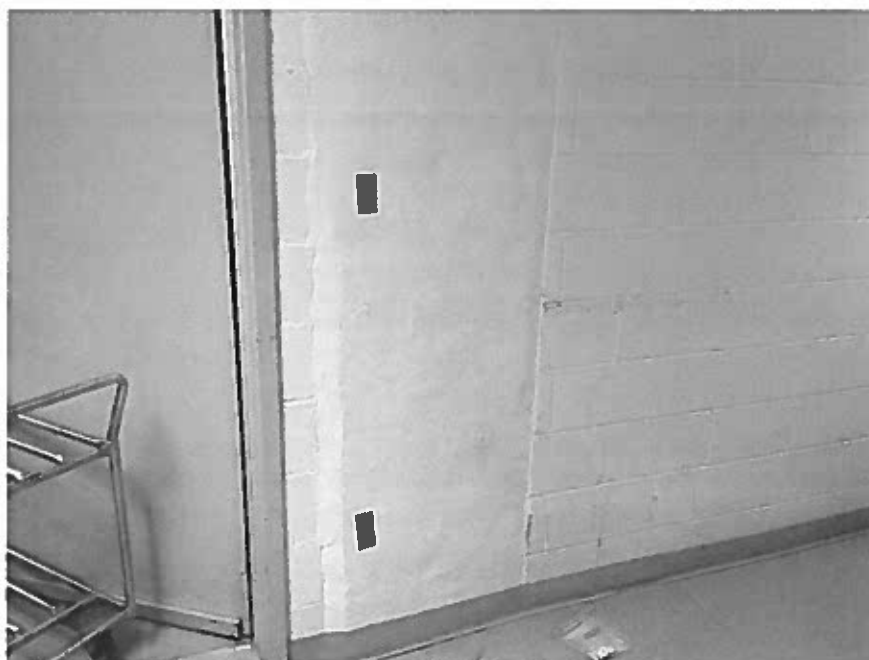
Photo 15 – Corridor donnant sur la salle mécanique C-001 – Sous-sol –
Petite surface de mur recouverte de crépi, SS-MUR-CR-01 à 03

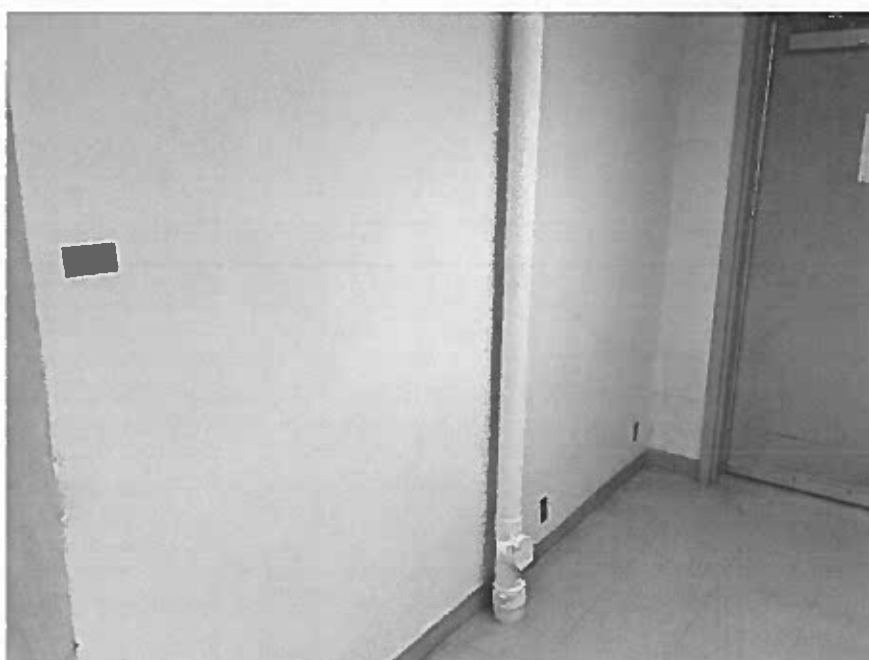
Photo 16 – Corridor donnant sur la salle mécanique C-001 – Sous-sol –
Petite surface de mur recouverte de plâtre, SS-MUR-PL-01 à 05

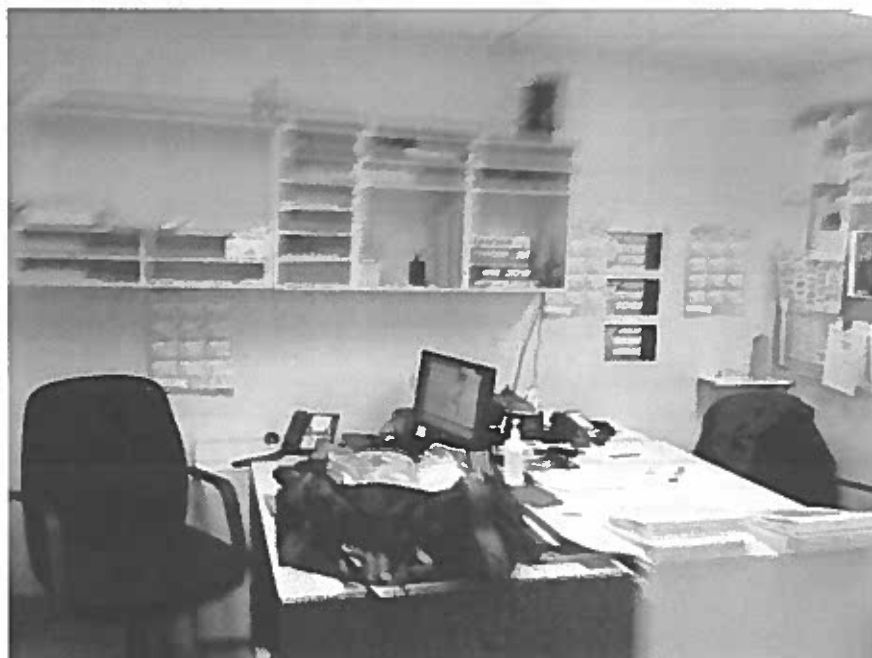
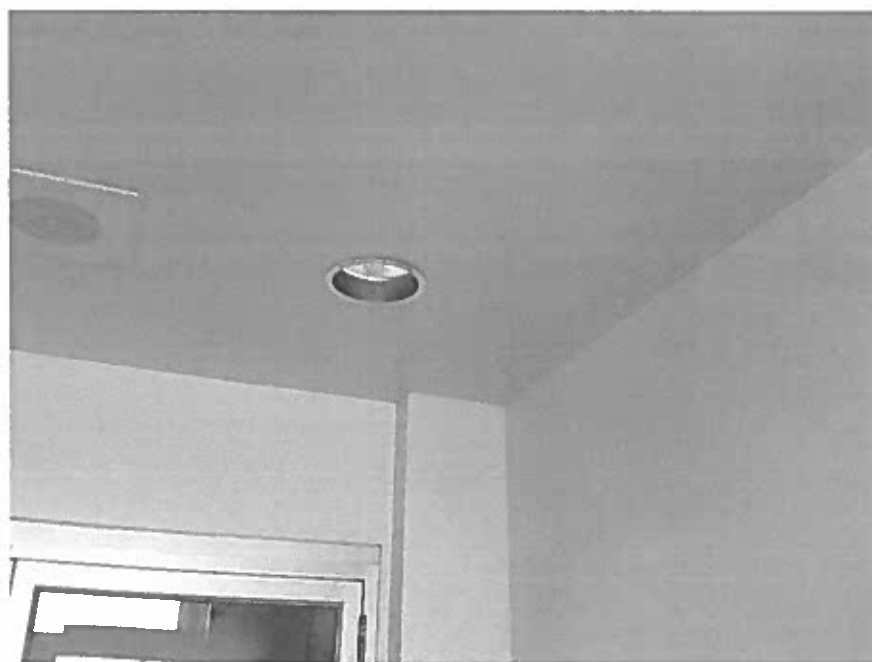
Photos 17 et 18 – Locaux C-124, C-121, C-131, C-128 – Rez-de-chaussée
(section rénovée) – Composé à joint sur placoplâtre sur mur et plafond,
sans amiante, #6-A à 6-I

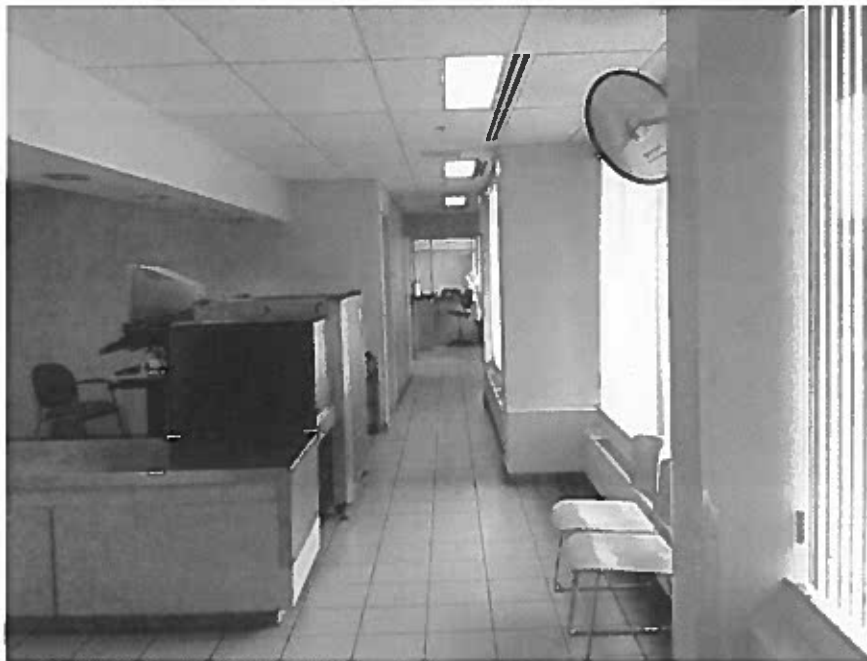
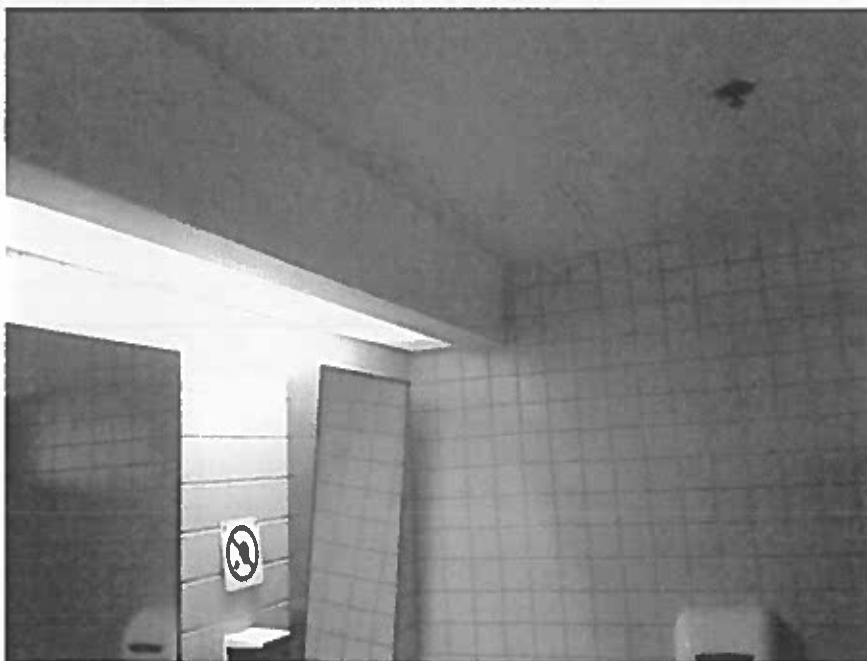
Photos 19 et 20 – Locaux C-114, C-115, C-105, H-2.1 – Rez-de-chaussée
(section ajoutée Terminus d'autobus) – Composé à joint sur placoplâtre sur mur
et plafond, sans amiante, #7-A et 7-H à 7-I

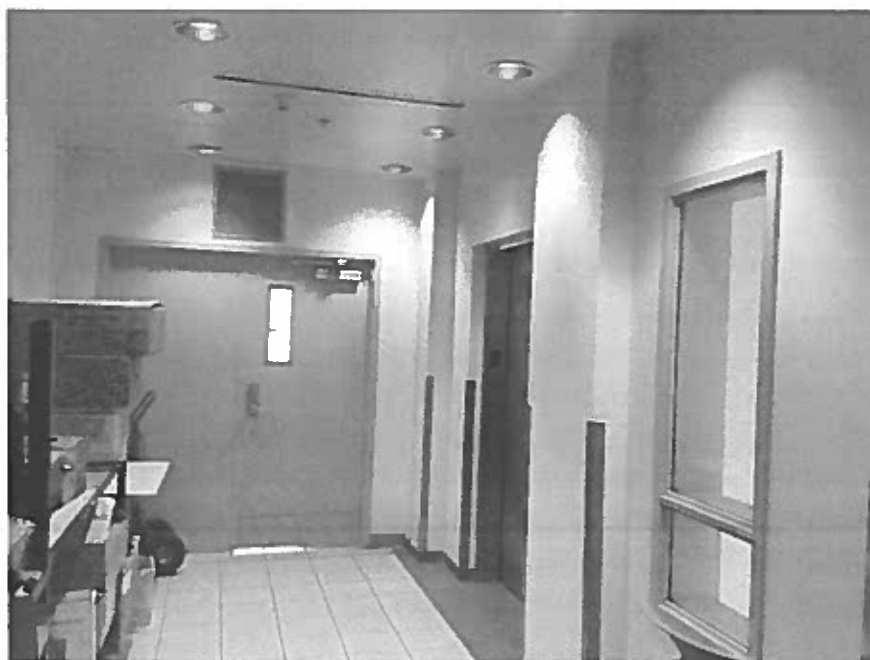
Photo 21 – Locaux C-147, C-141, C-125, C-137, cage d'escalier – Rez-de-chaussée (section ajoutée Terminus d'autobus) – Composé à joint sur placoplâtre sur mur et plafond, sans amiante, #7-B à 7-F

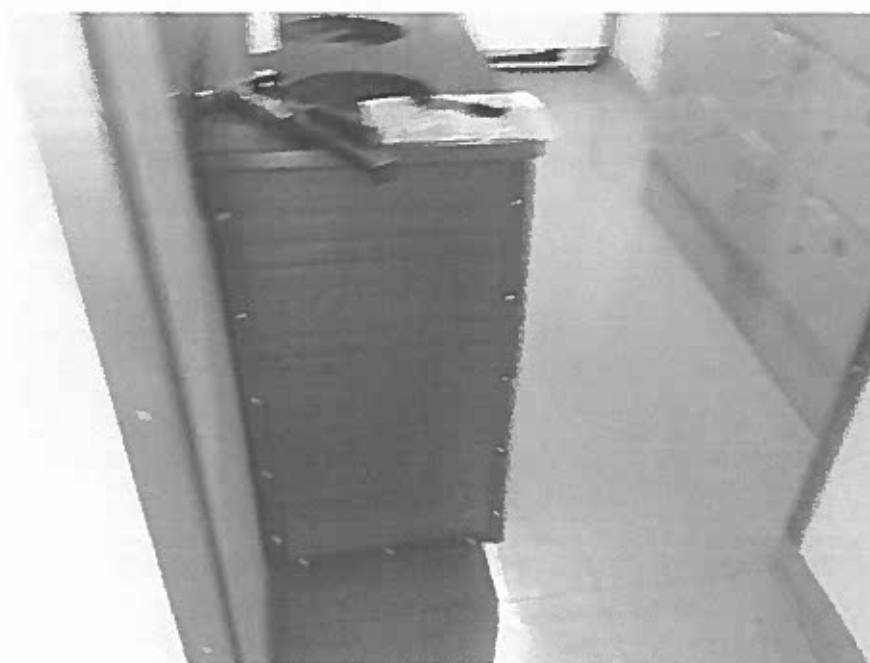
Photo 22 – Local C-128 – Rez-de-chaussée (section rénovée) – Tuile de vinyle 1'X1' grise, sans amiante, #8

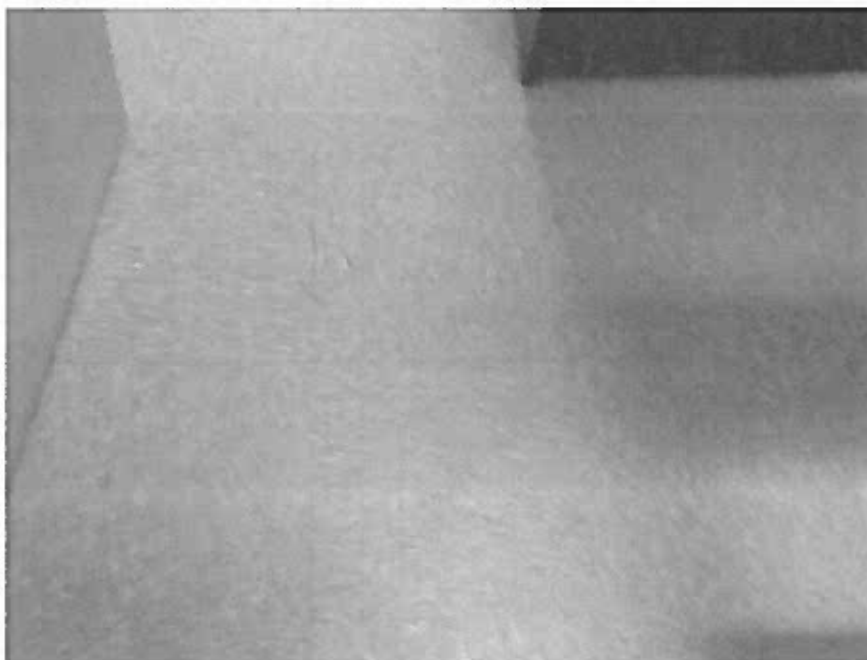
Photo 23 – Local C-119– Rez-de-chaussée (section rénovée) – Tuile de vinyle 1'X1'
grise avec lignes grises et blanches, sans amiante, #9

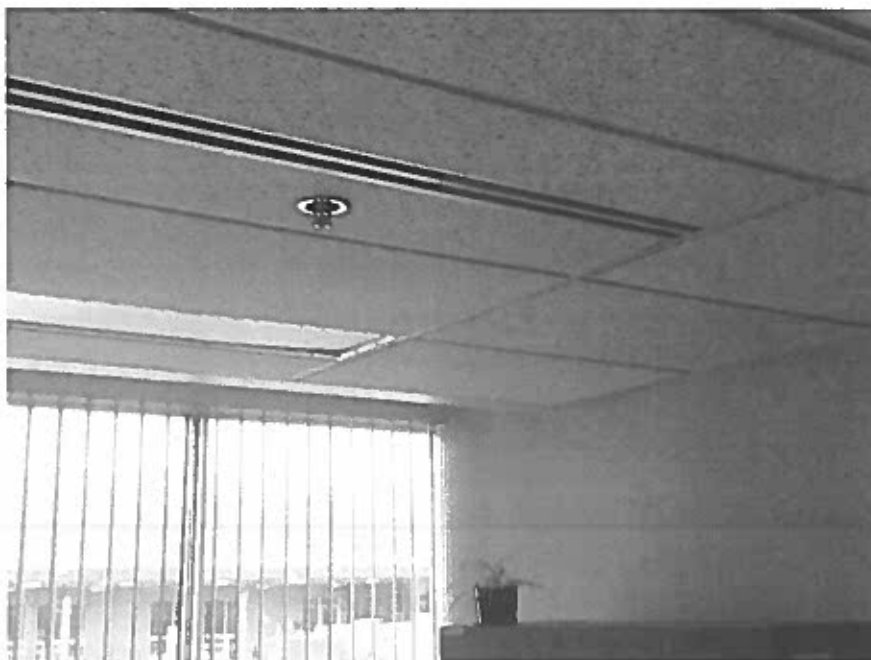
Photo 25 – Local C-124 – Rez-de-chaussée (section rénovée) – Tuile acoustique 2'X4' avec lignes et trous concentrés, sans amiante, #11

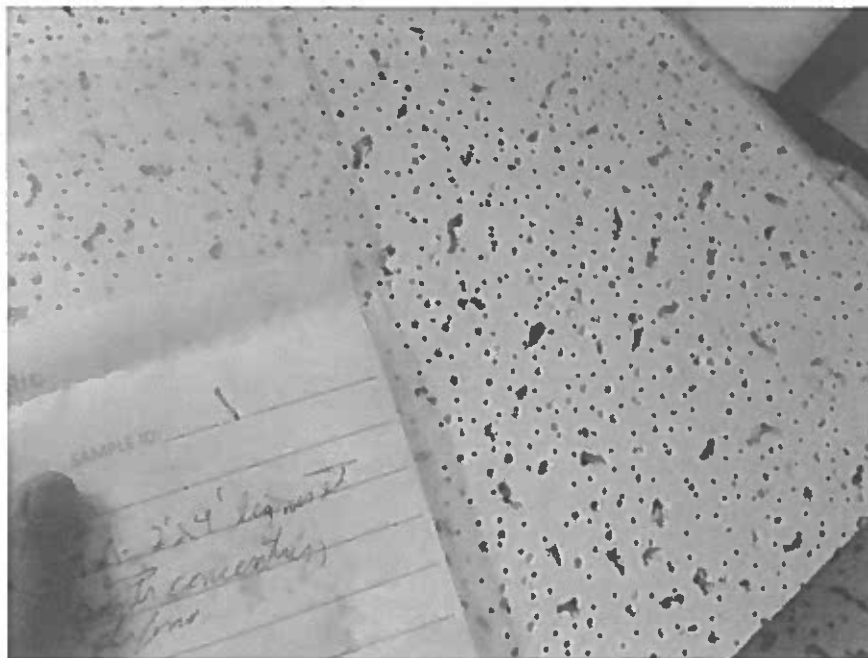
Photo 30 – Local I-222 – 2^e étage – Tuile acoustique 2'X4' avec lignes et points concentrés (entposée), sans amiante, #1

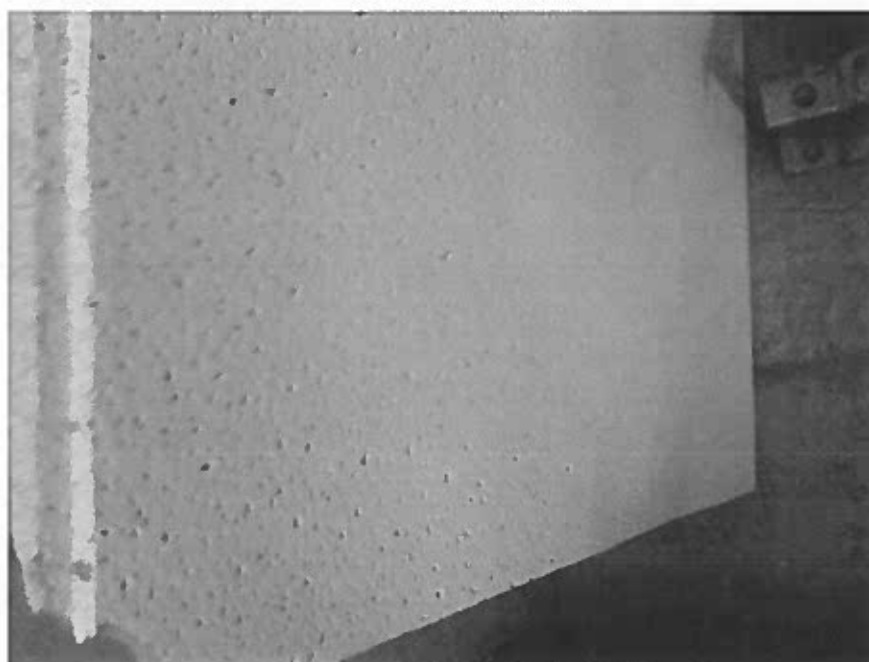
Photo 32 – Local I-222 – 2^e étage – Tuile acoustique 2'X4' avec petits points (entreposée),
sans amiante, #2

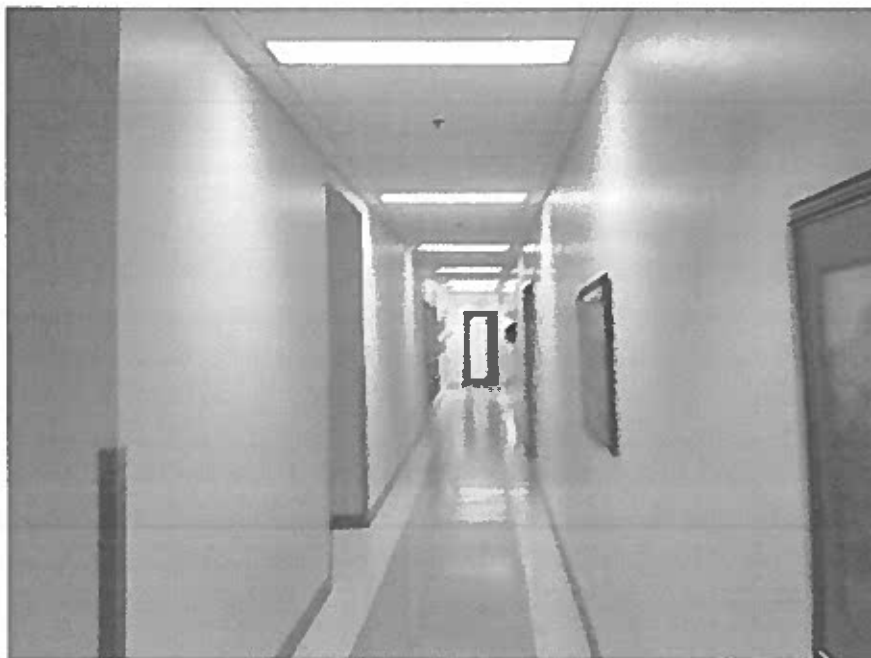
Photo 33 – Locaux I-223, I-201, I-221, I-219, I-211, I-200, I-204, cage d'escalier I-225 – 2^e étage –
Composé à joint sur placoplâtre sur mur et plafond, sans amiante, #4-A à 4-I

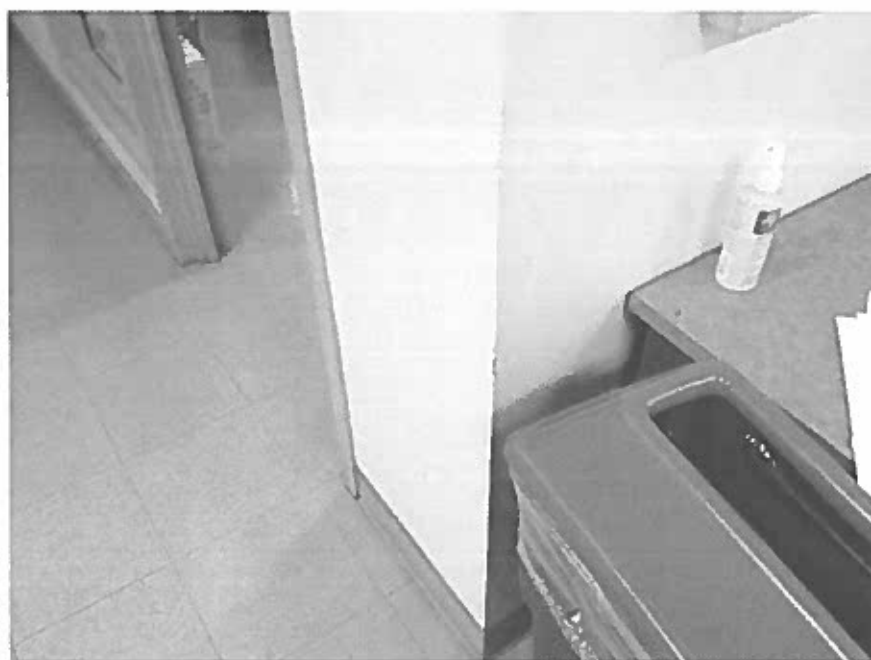
Photo 34 – Local C-019 – Sous-sol (section ajoutée et quais) – Tuile de vinyle 1'X1'
grise avec points bleus, sans amiante, #4

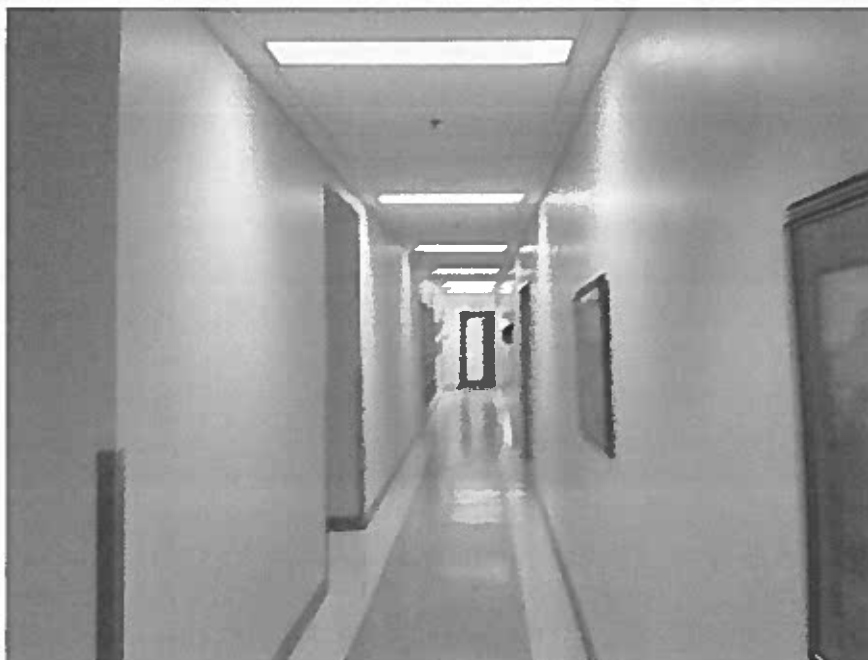
Photo 35 – Local I-209 – 2^e étage – Tuile de vinyle 1'X1' grise avec points bleus,
sans amiante, #5

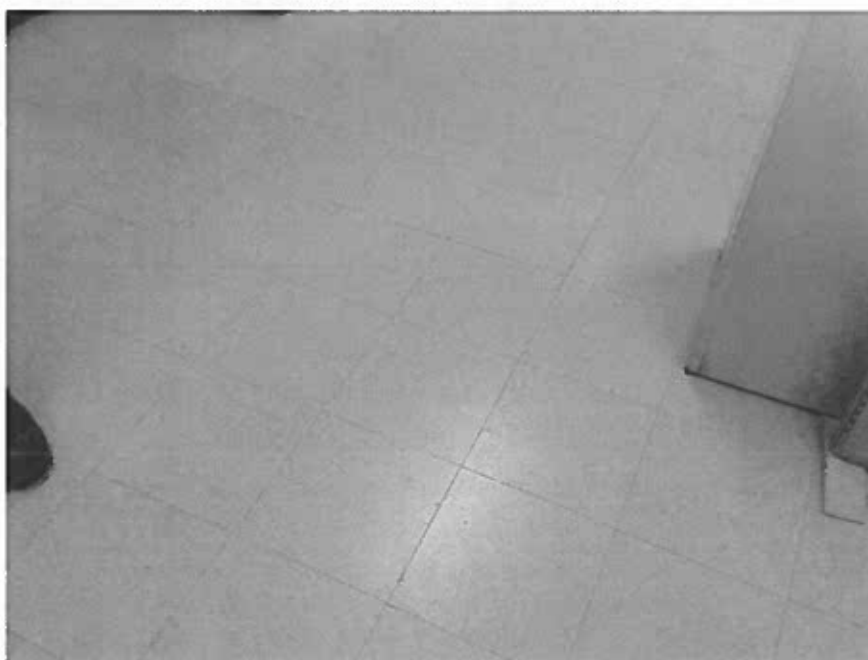
Photo 36 – Local I-201 – 2^e étage – Tuile de vinyle 1'X1' blanche avec points noirs,
sans amiante, #6

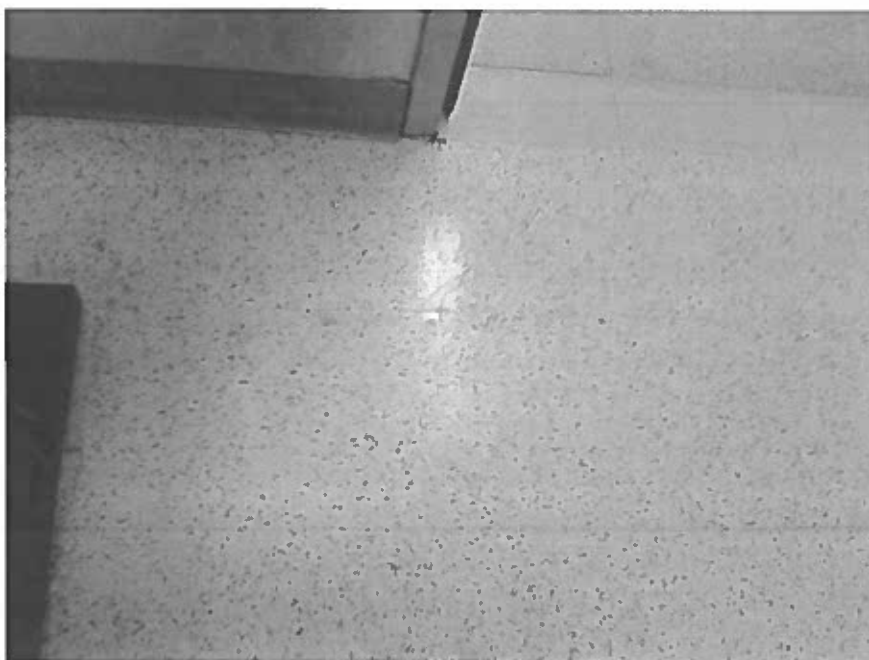
Photo 37 – Local I-221 – 2^e étage – Tuile de vinyle 1'X1' blanche avec taches bleues, sans amiante, #7

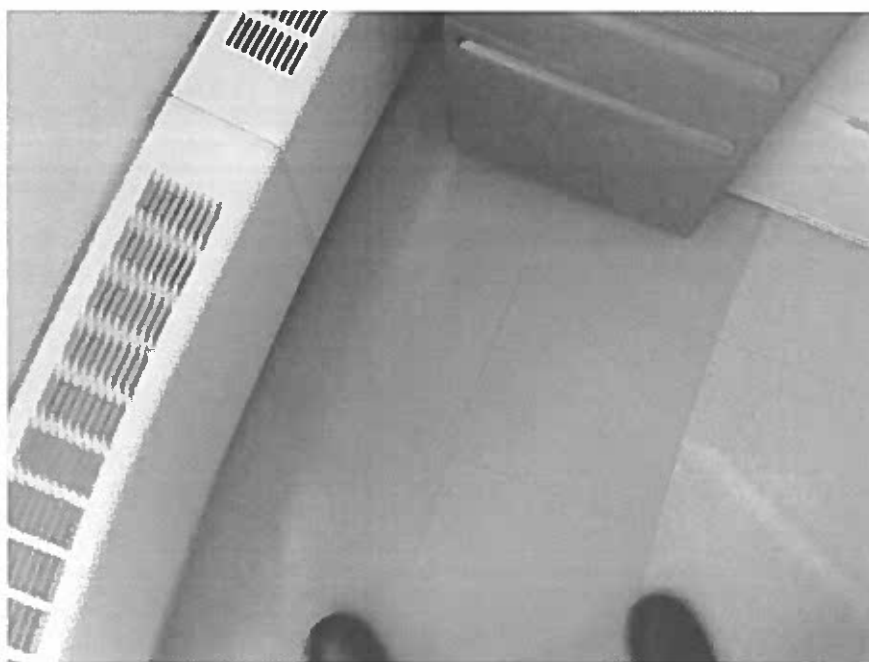
Photo 38 – Local I-211 – 2^e étage – Tuile de vinyle 1'X1' grise, sans amiante, #8

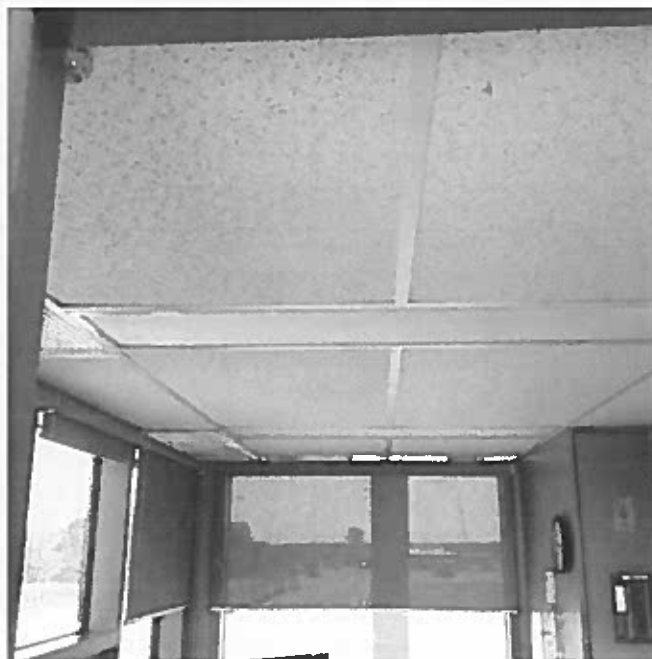
Photo 40 – Petite cabine – Rez-de-chaussée – Tuile acoustique 2'X4' avec points et petites traces, #1

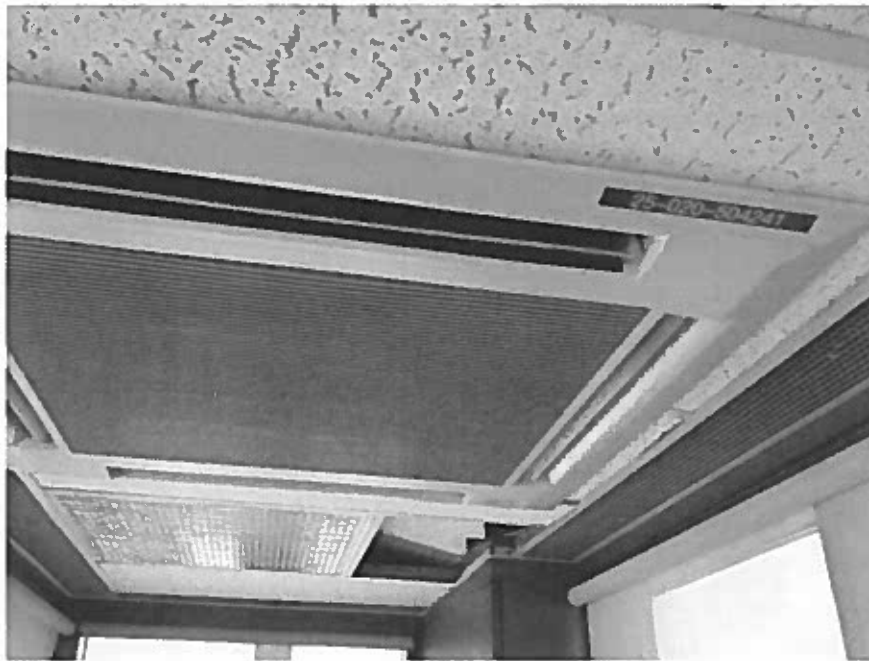
Photo 43 – Petite cabine – Rez-de-chaussée – Tuile acoustique 2'X4'
avec lignes et trous, #1

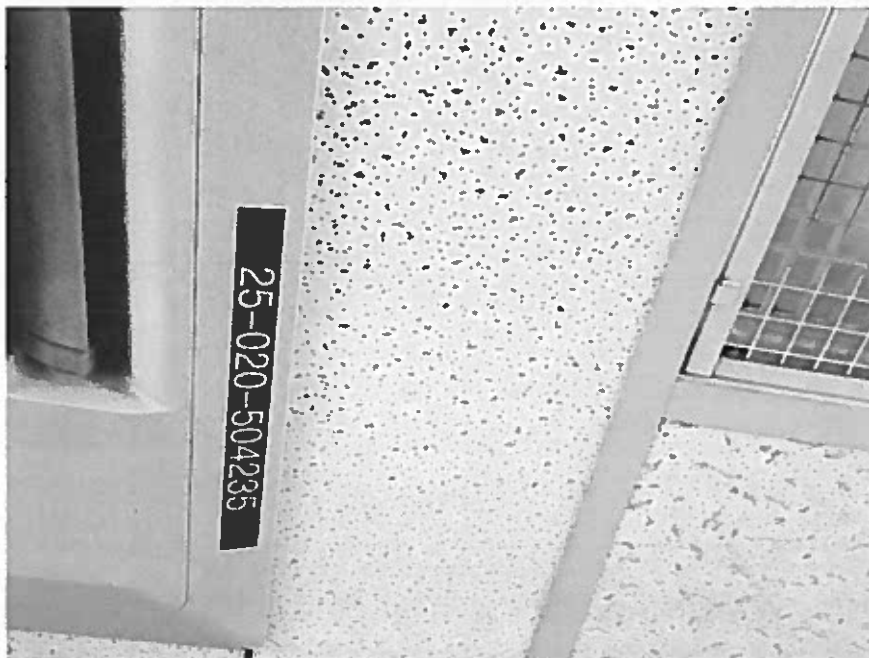
Photo 44 – Petite cabine – Rez-de-chaussée – Tuile acoustique 2'X4'
avec lignes et petits trous, #2

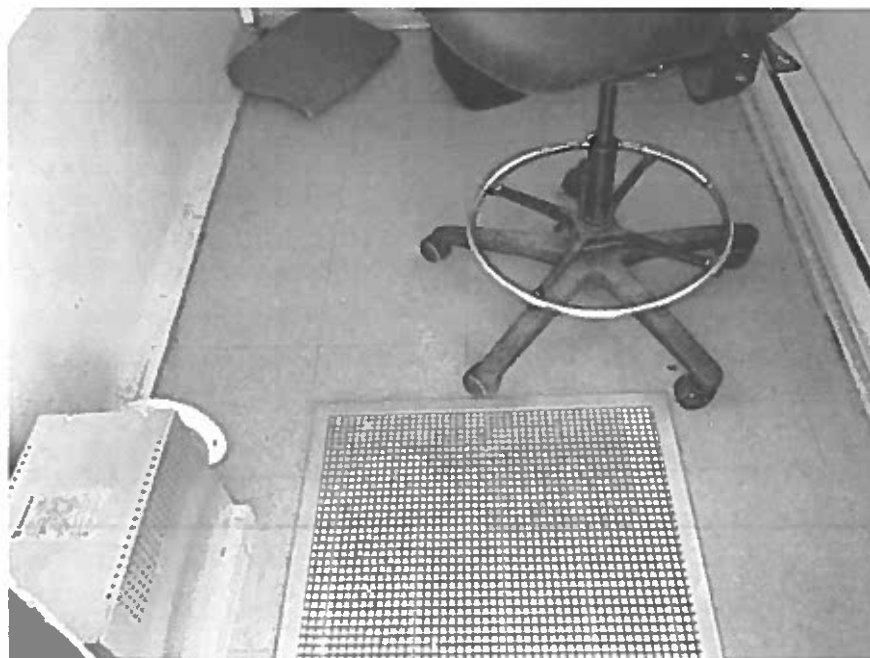
Photo 45 – Petite cabine – Rez-de-chaussée – Tuile vinyle orange avec lignes blanches, #3

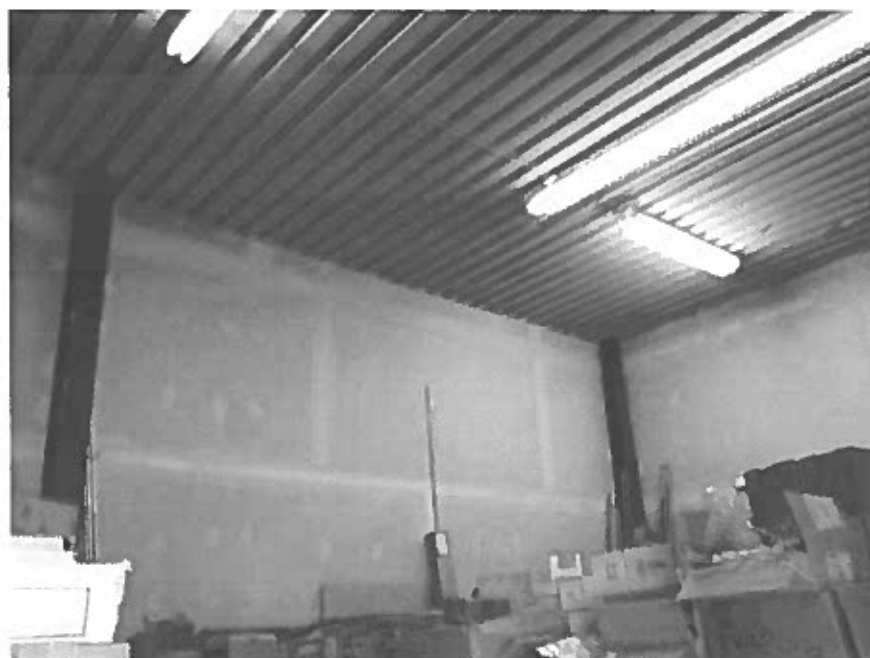
Photo 46 – Bâtiment – Rez-de-chaussée – Composé à joint sur placoplâtre sur mur,
sans amiante, #4-A à 4-C

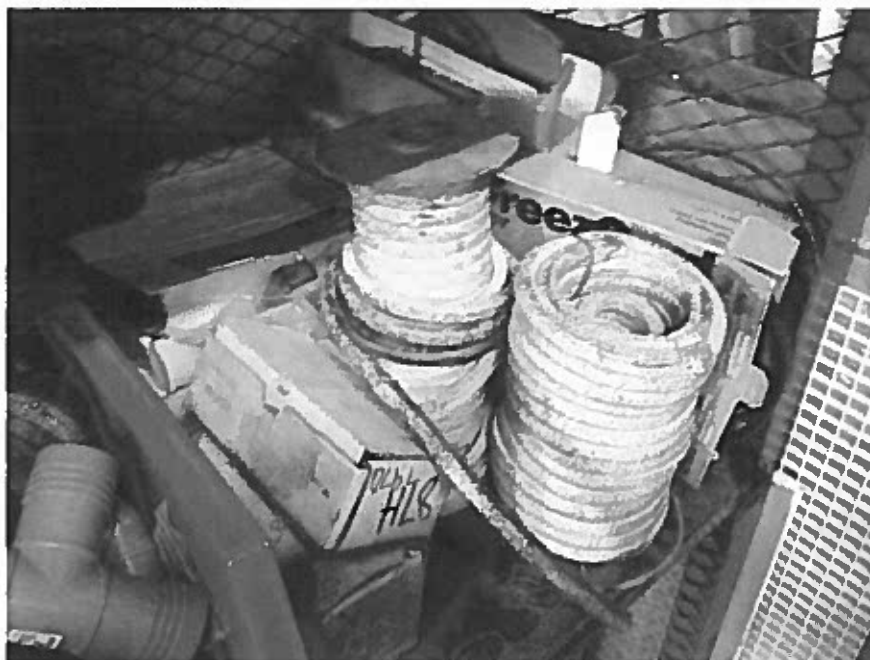
Photo 47 – Petit bâtiment – Rez-de-chaussée – Joint d'étanchéité (entreposé), sans amiante, #5

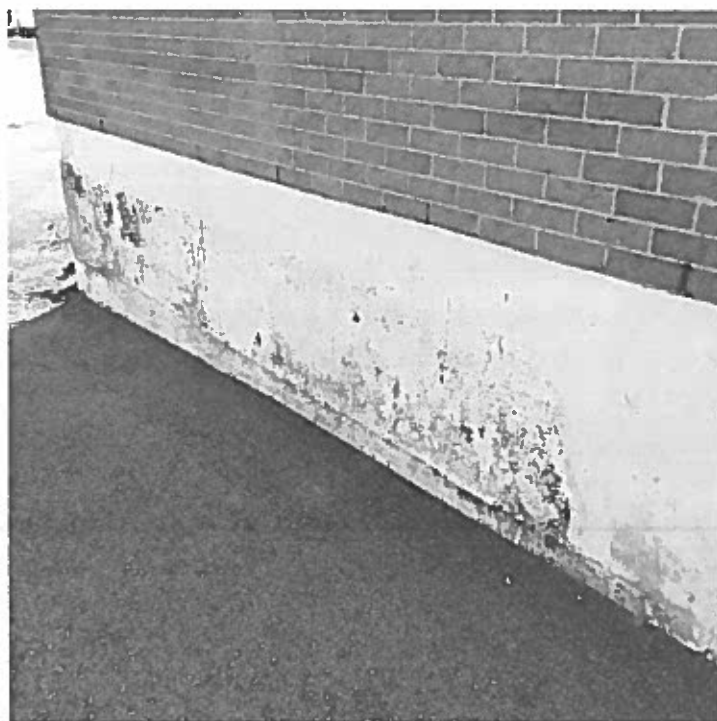
Photo 51 – Extérieur – Fondation de béton recouverte d'une peinture blanche (échantillon no. 03) et bleue pâle, (échantillon P-1)

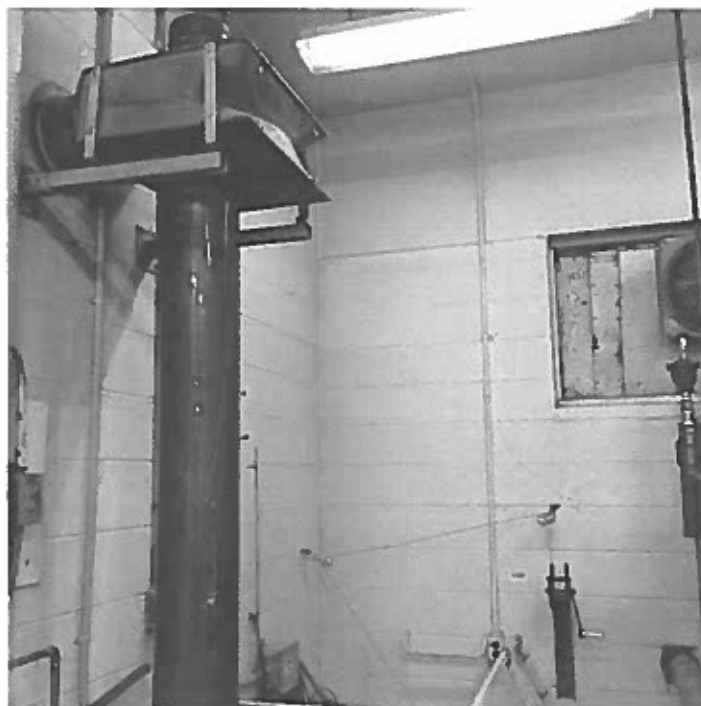
Photo 52 – Les murs en bloc de béton sont recouverts d'une peinture beige (échantillon P-2)

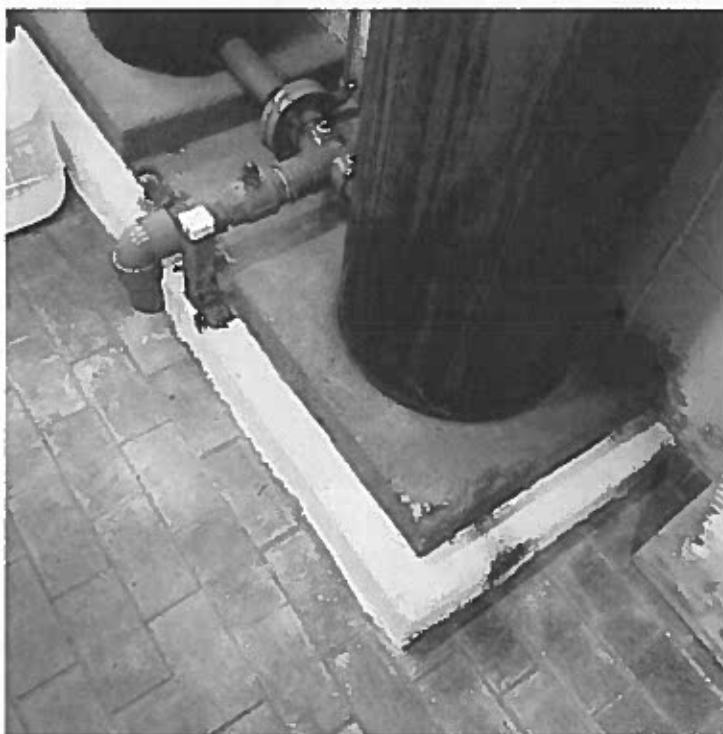
Photo 53 – Les dalles de bétons au plancher sont recouvertes d'une peinture jaune (échantillon P-3) et grise foncée (échantillon P-4)

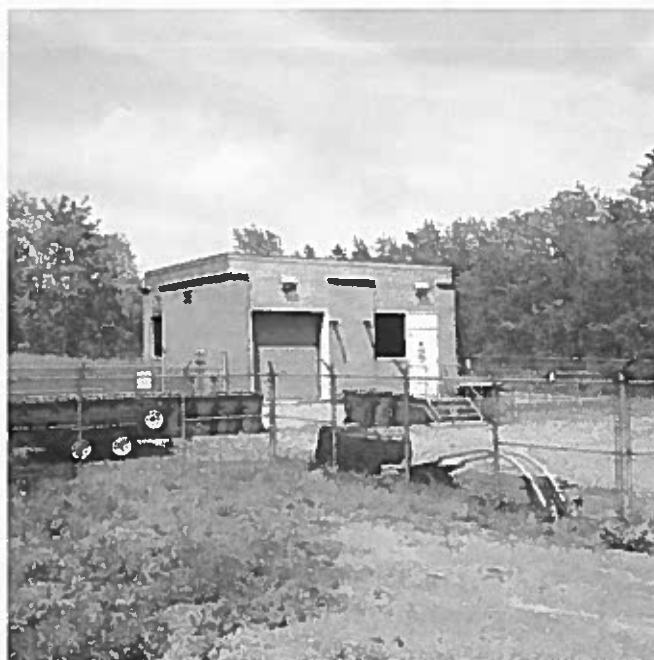
Photo 56 – Extérieur – Fondation de béton recouverte d'une peinture blanche (échantillon P-1)

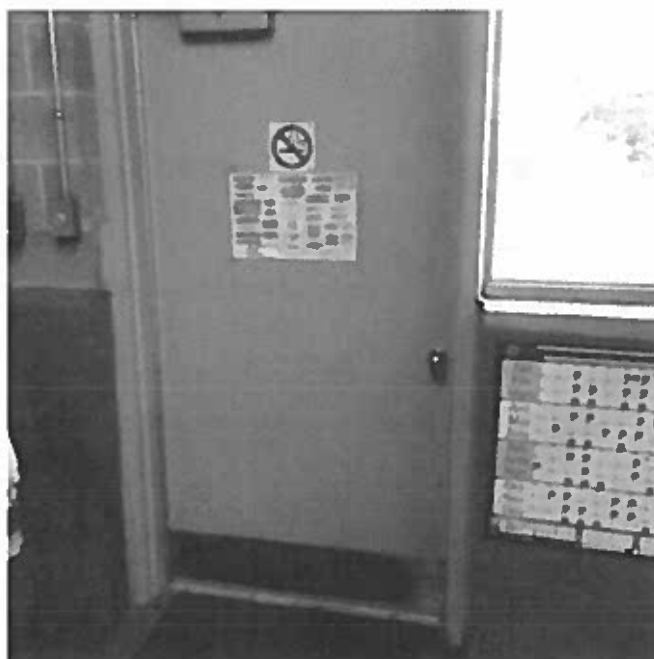
Photo 57 – Porte et cadrage métallique recouverts d'une peinture grise au plomb (échantillon P-1)

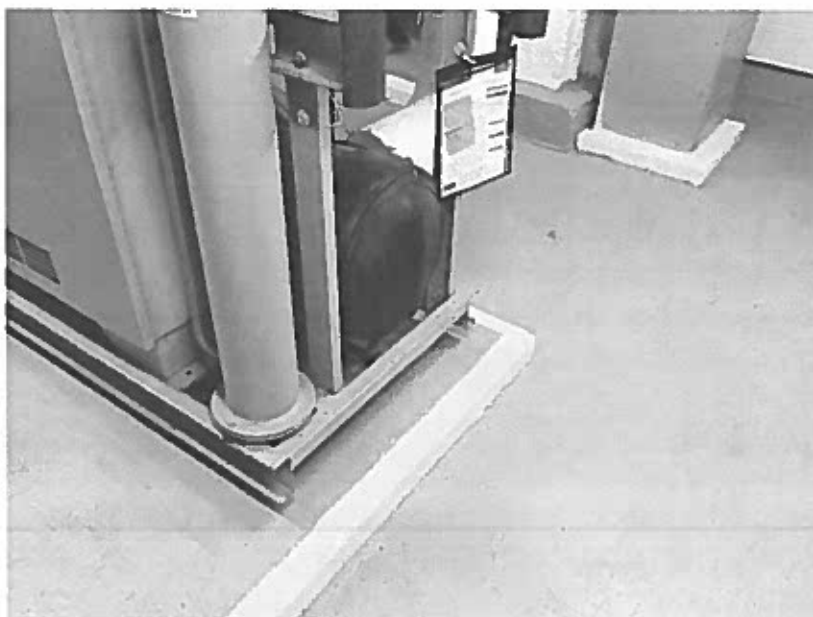
Photo 61 – Sous-sol, Salle mécanique – Plancher recouvert d'une peinture jaune et une peinture grise (échantillon P-2)
