**SUMMARY REPORT OF
CHARACTERIZATION OF
HAZARDOUS SUBSTANCES**

WSP 2016. *Sommaire du rapport de Caractérisation des substances dangereuses, Bâtiments de l'Agence canadienne des services frontaliers à Saint-Bernard-de-Lacolle (octobre 2015).*
Summary Report of Characterization of Hazardous Substances, buildings of Canadian Border Services Agency at St-Bernard-de-Lacolle (October 2015). Rapport produit pour Travaux publics et Services gouvernementaux Canada. Report produced for Public Works and Government Services Canada. 7 pages.

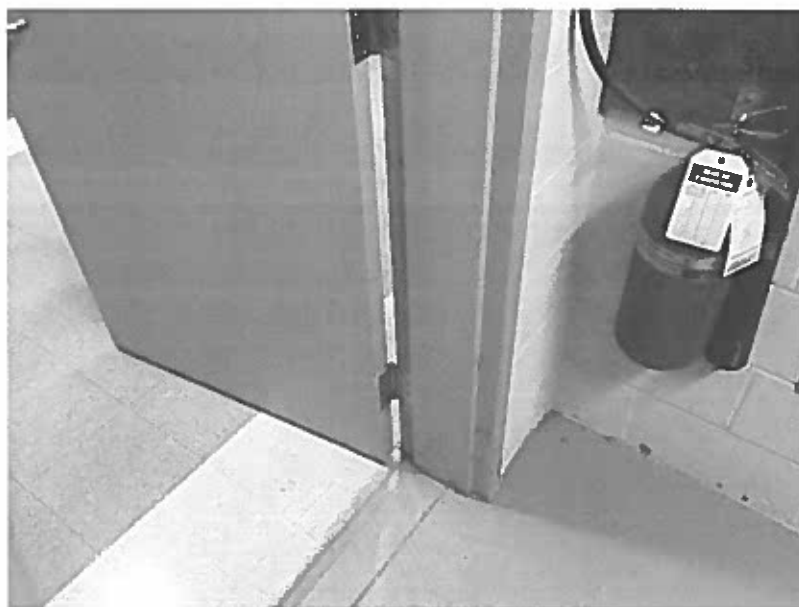
Photo 62 – Sous-sol, Corridor – Portes et cadrages métalliques recouverts d'une peinture grise (échantillon P-3)

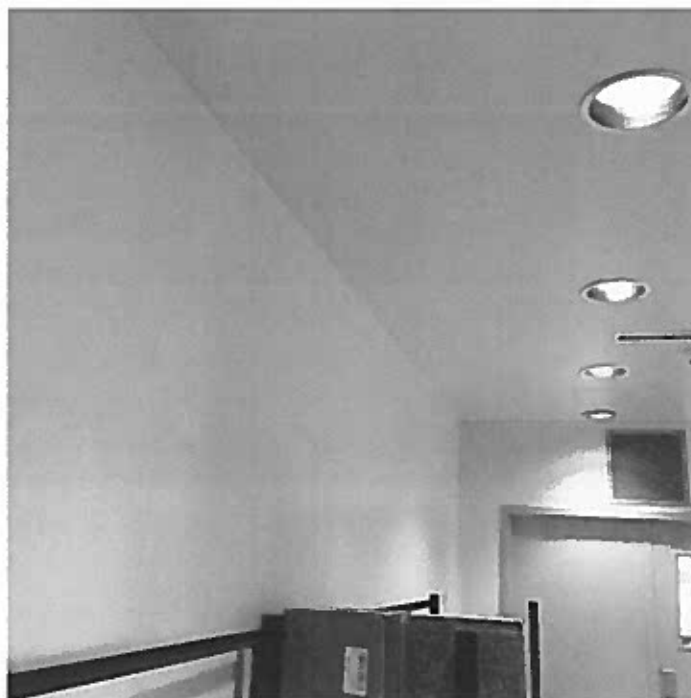
Photo 67 – RDC – Mur et plafond en placoplâtre recouvert d'une peinture blanche (échantillon P-8)

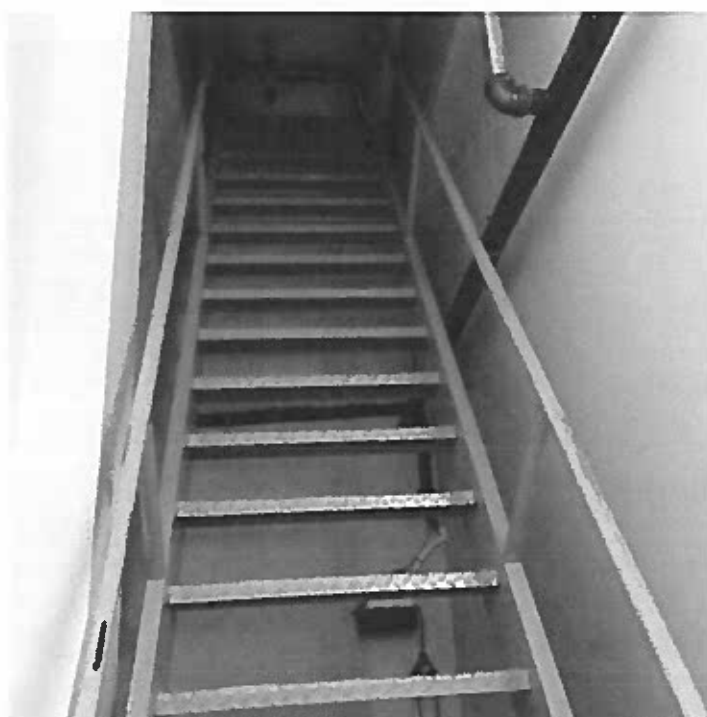
Photo 68 – RDC – Escalier métallique recouvert d'une peinture grise au plomb
(échantillon P-9)

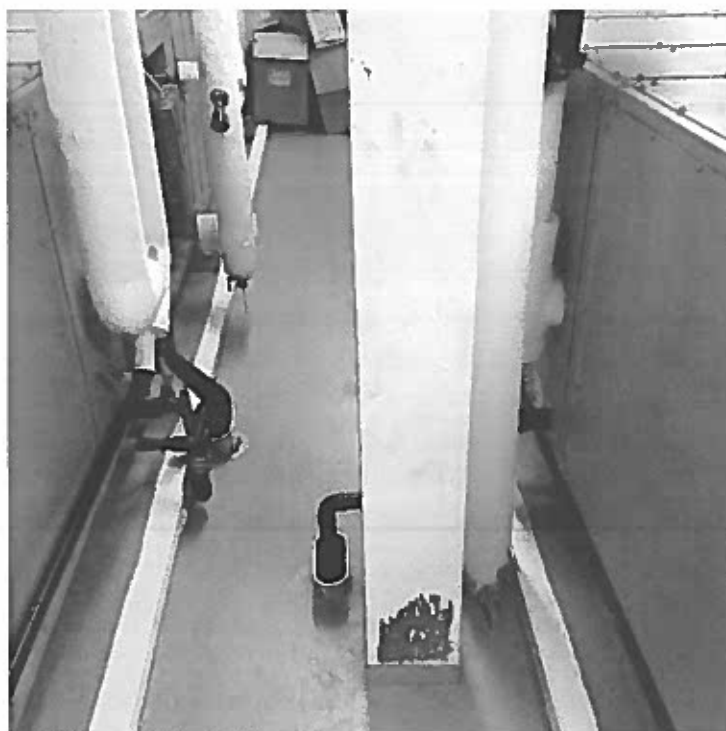
Photo 69 – RDC – Colonne métallique recouverte d'une peinture blanche (échantillon P-10)

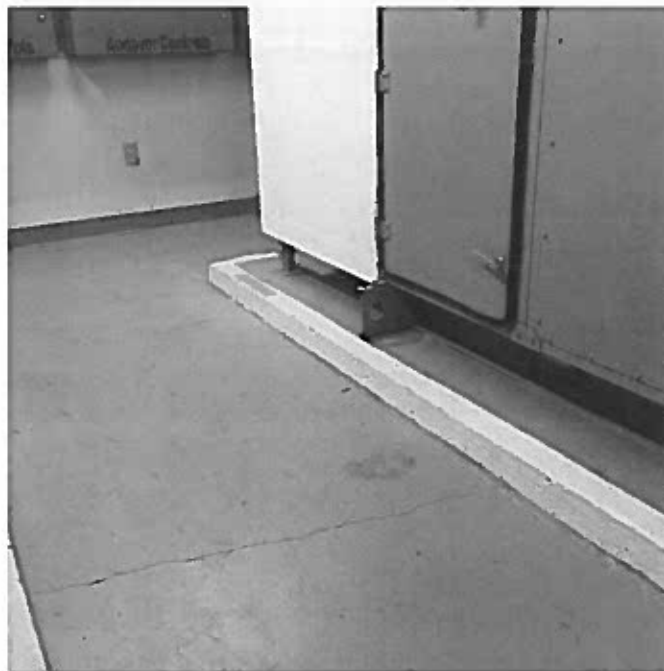
Photo 71 – 2^e étage, salle mécanique – Plancher de béton recouvert d'une peinture jaune et grise (échantillon P-1 et P-2)

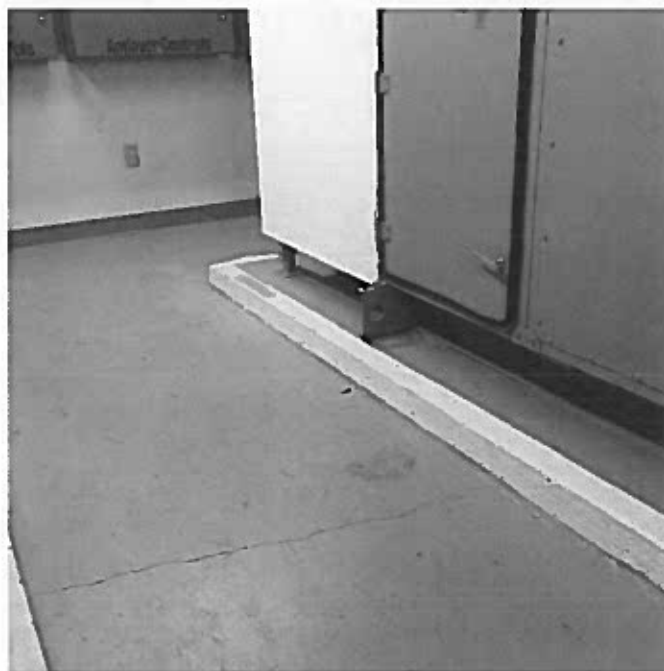
Photo 72 – 2^e étage, salle mécanique – Plancher de béton recouvert d'une peinture jaune (échantillon P-1) et grise (échantillon 01 et P-2)

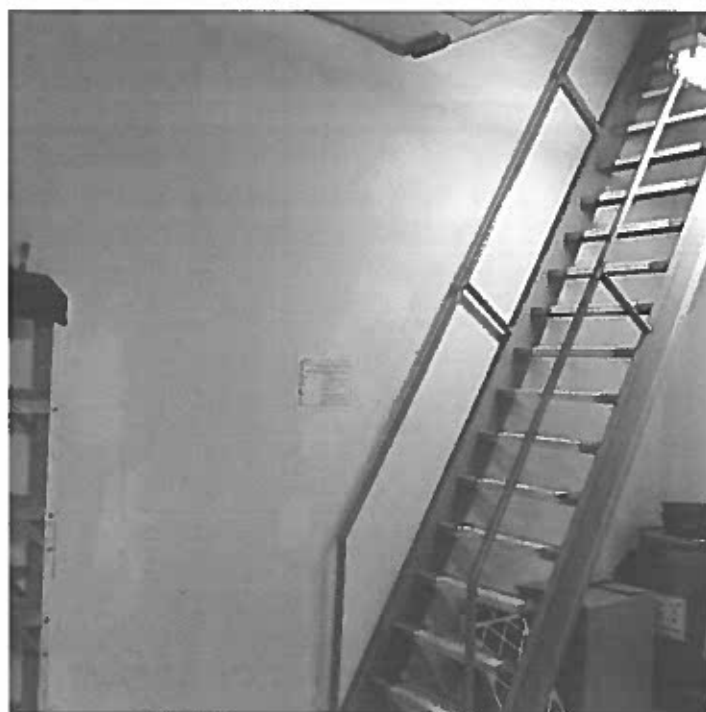
Photo 74 – 2^e étage, salle mécanique – Mur en placoplâtre recouvert d'une peinture blanche (échantillon P-4)

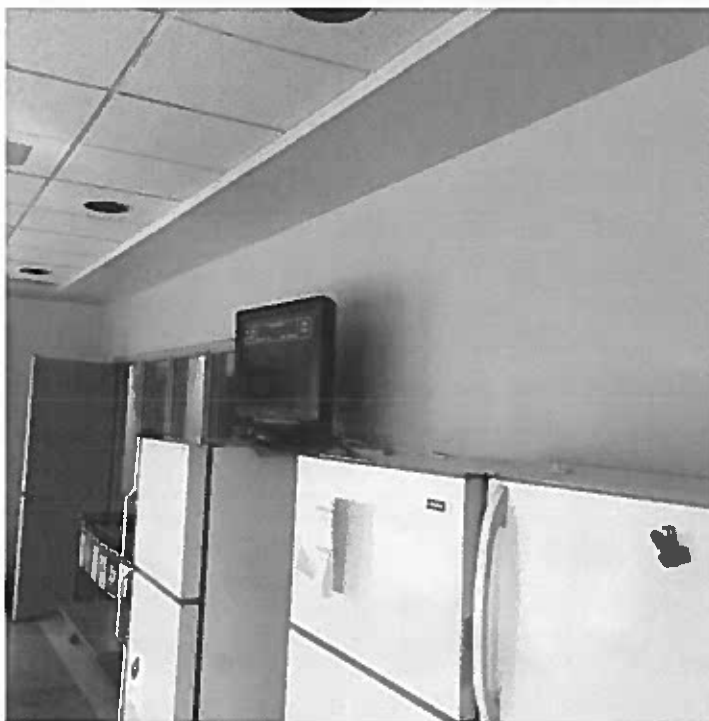
Photo 76 – 2^e étage, salle à diner – Mur en placoplâtre recouvert d'une peinture jaune canari
(échantillon P-6)

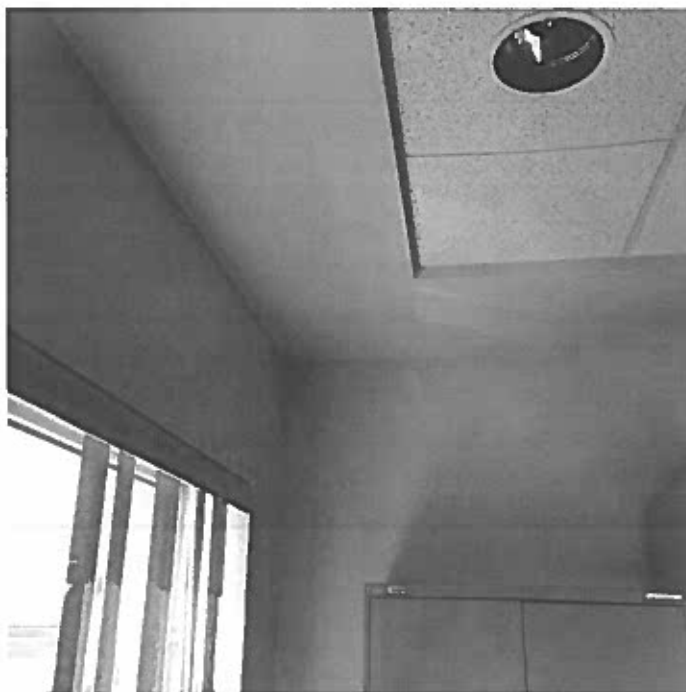
Photo 77 – 2^e étage, salle à diner – Mur en placoplâtre recouvert d'une peinture grise (échantillon P-7)

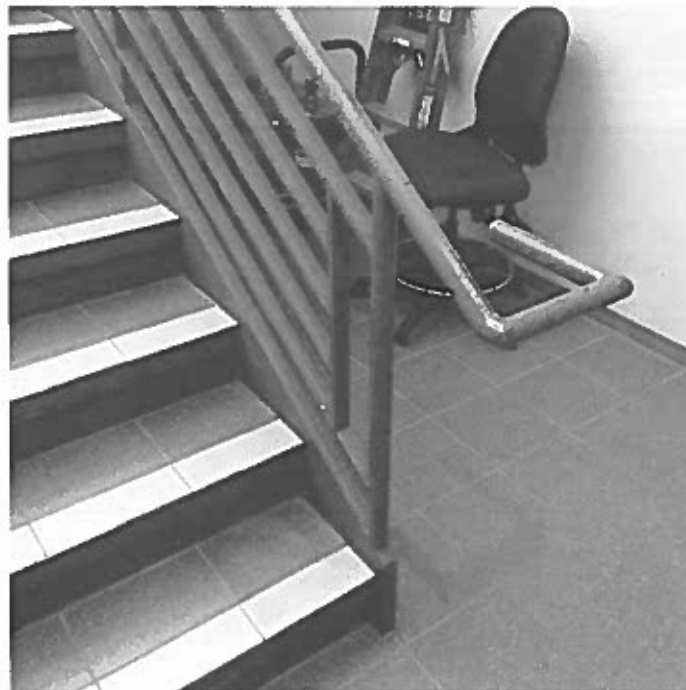
Photo 78 – RDC – Rampe métallique recouverte d'une peinture mauve (échantillon P-8)

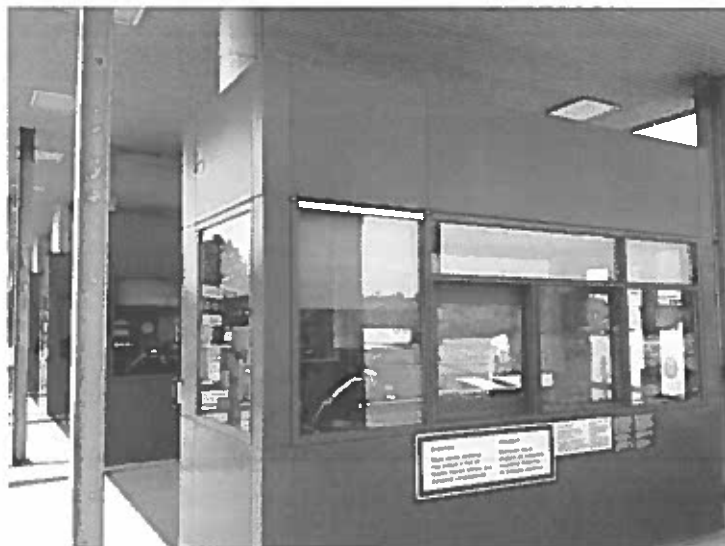
Photo 80 – Extérieur – Mur de plastique recouvert d'une peinture grise
(échantillon 08)

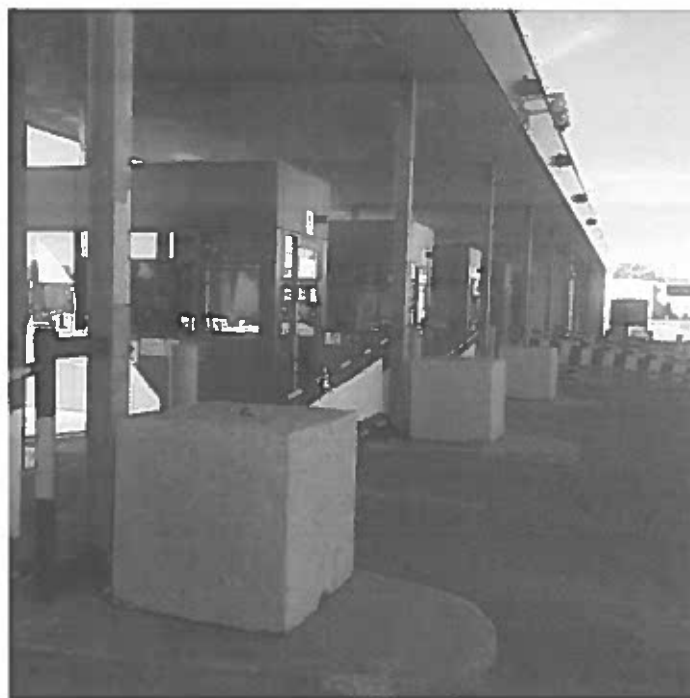
Photo 81 – Extérieur – Bloc de béton recouvert d'une peinture jaune
(échantillon P-1)

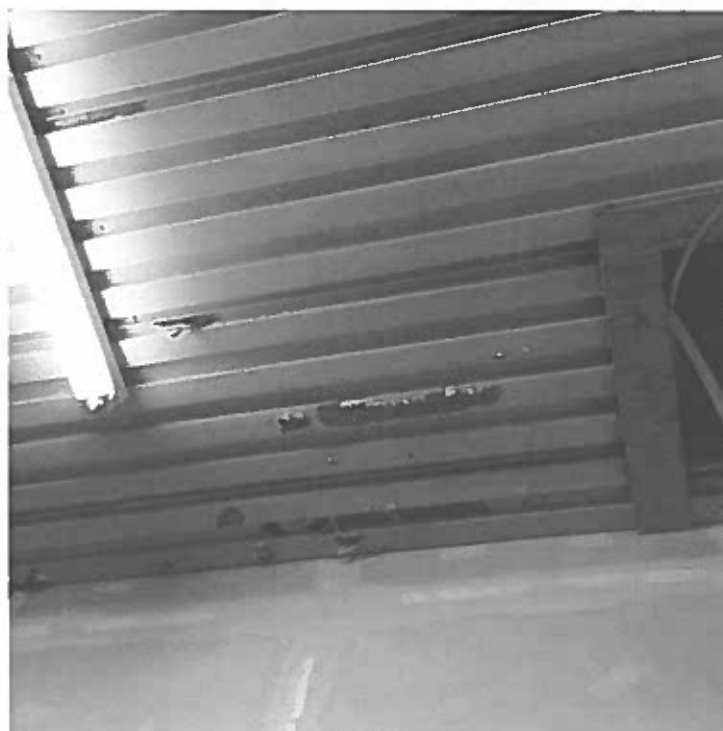
Photo 85 – Plafond métallique recouvert d'une peinture beige au plomb (échantillon P-7)

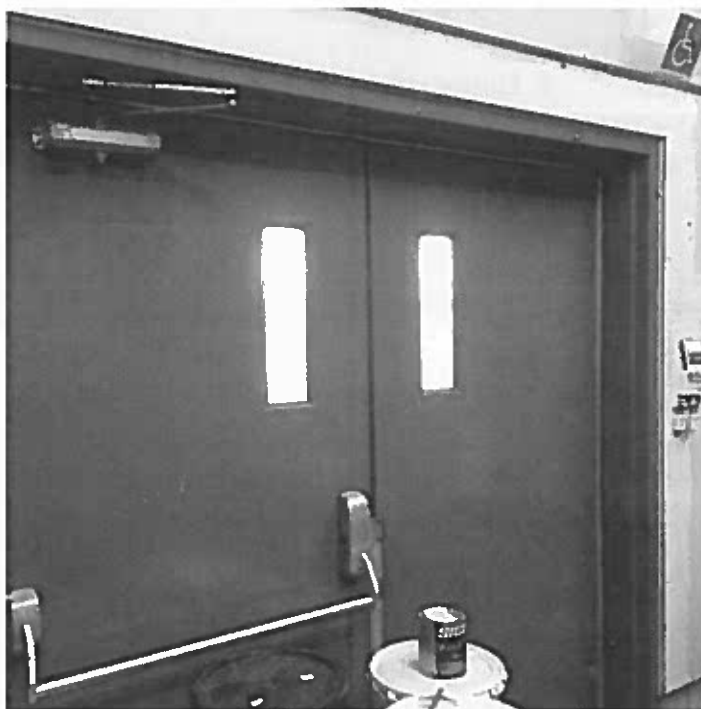
Photo 86 – Porte et cadrage métallique recouvert d'une peinture mauve au plomb
(échantillon P-8)

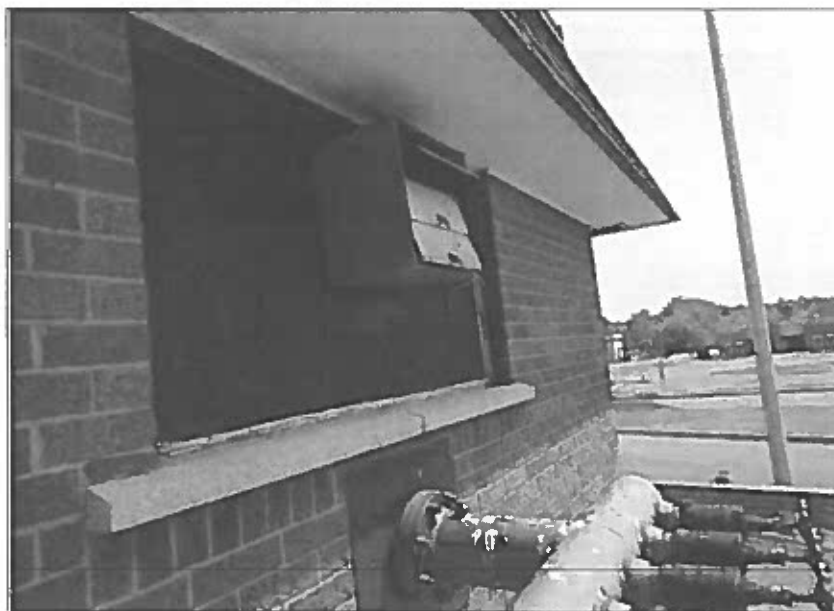
Photo 89 – Présence d'un nid d'oiseaux occupé dans la prise d'air.
Présence probable de fiente d'oiseaux

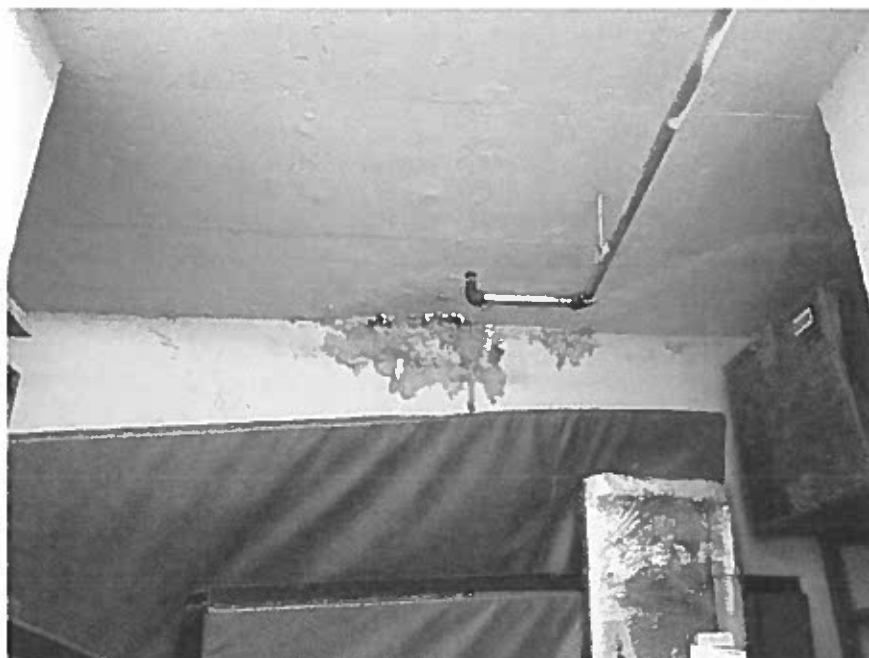
Photo 94 – C-005 – Sous-sol – Peinture sur le béton sans contamination fongique

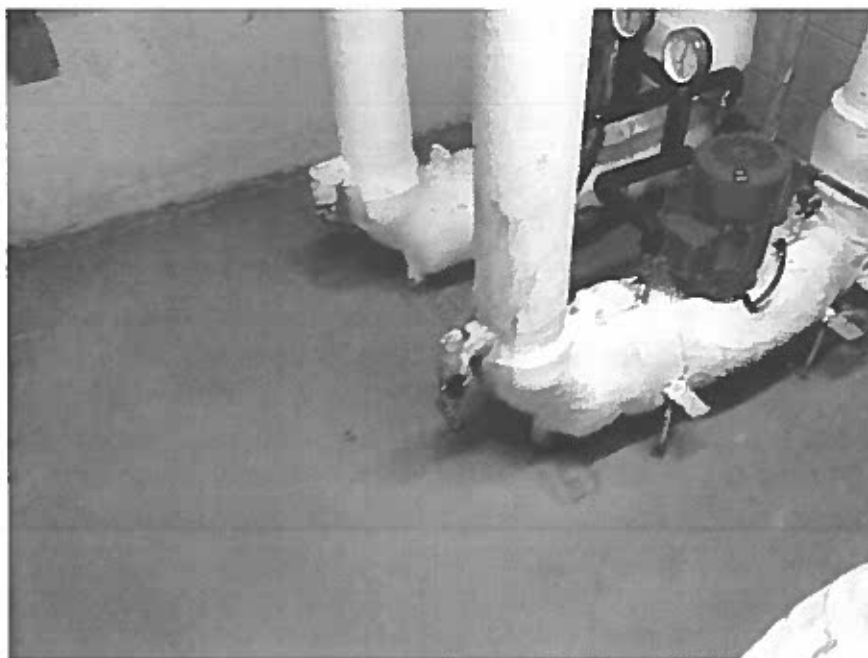
Photo 95 – C-001 - Rez-de-chaussée – Isolant sans contamination fongique
(échantillon VR-1)

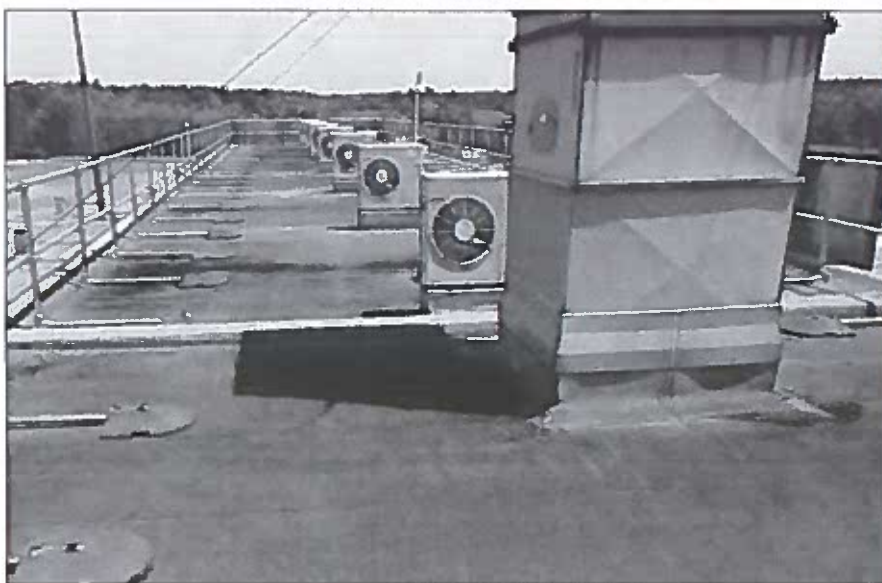
Photo 98 – Toit du bâtiment – Unités de condensation individuelles contenant des halocarbures
