**CARACTÉRISATION DES MATÉRIAUX SUSCEPTIBLES DE CONTENIR DE L'AMIANTE ET DES
PEINTURES SUSCEPTIBLES DE CONTENIR DU PLOMB – RÉVISION 5**

MAISON PAPINEAU

440, rue Bonsecours, Montréal (Québec)

Montréal, le 4 décembre 2017

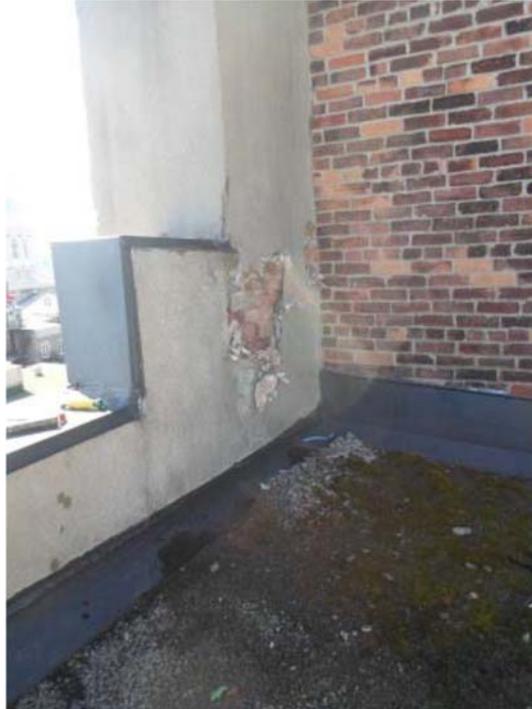
Photo 8 – Crépi cimentaire contenant de l’amiante de type chrysotile appliqué sur la cheminée, située sur la toiture (secteur 1748)

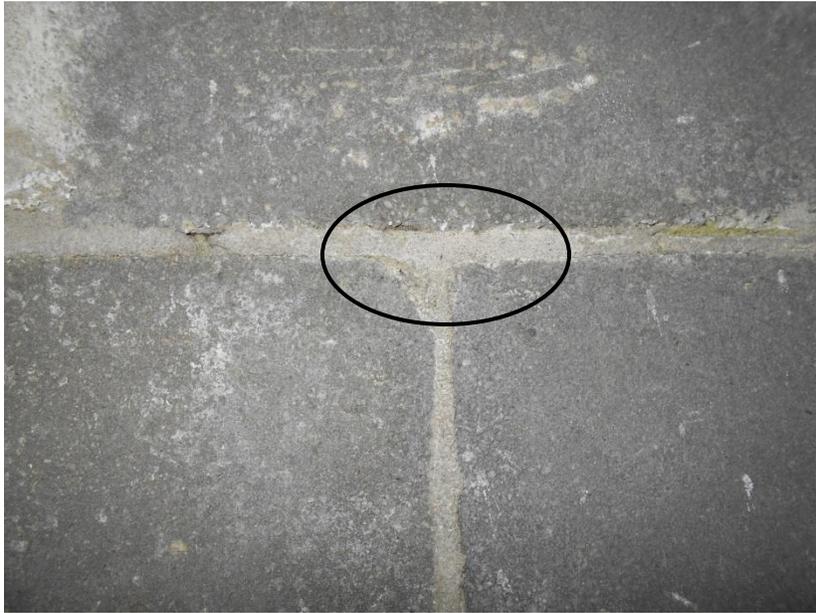
Photo 03

Garage, mur Est
Mortier cimentaire entre les blocs de béton
Prélèvement de l'échantillon 3242-GAR-M1-01

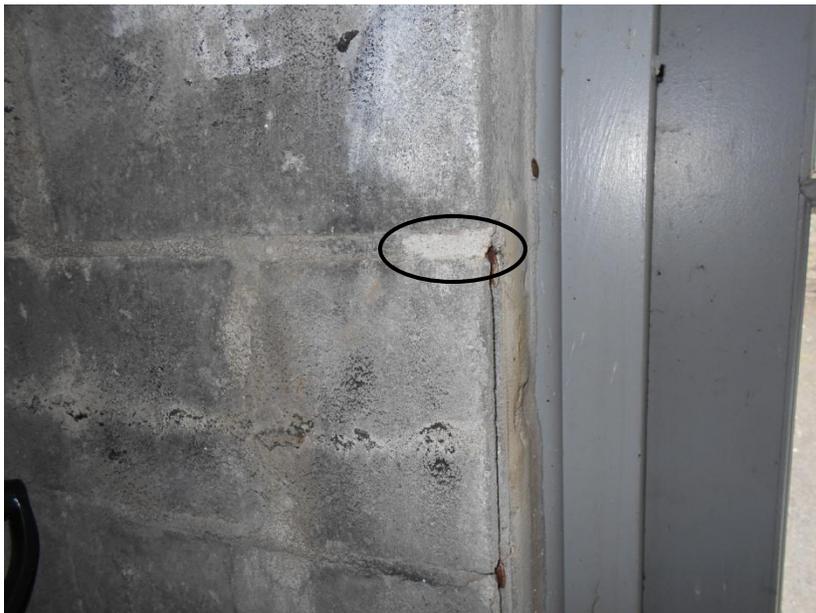
Photo 04

Garage, mur Sud-est
Mortier cimentaire entre les blocs de béton
Prélèvement de l'échantillon 3242-GAR-M1-02

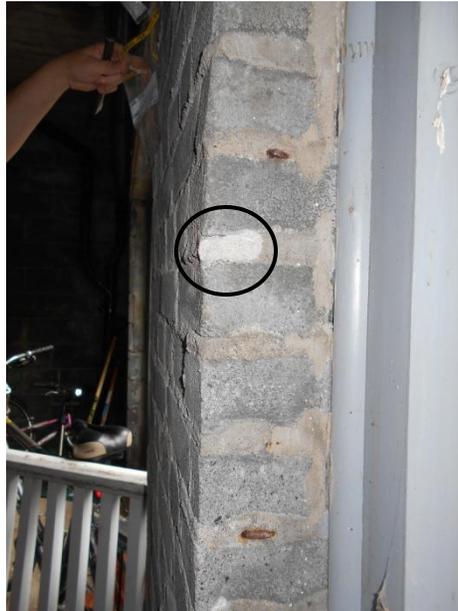
Photo 05

Garage, mur Sud entre les portes de garage
Mortier cimentaire entre les blocs de béton
*Prélèvement de l'échantillon **3242-GAR-M1-03***

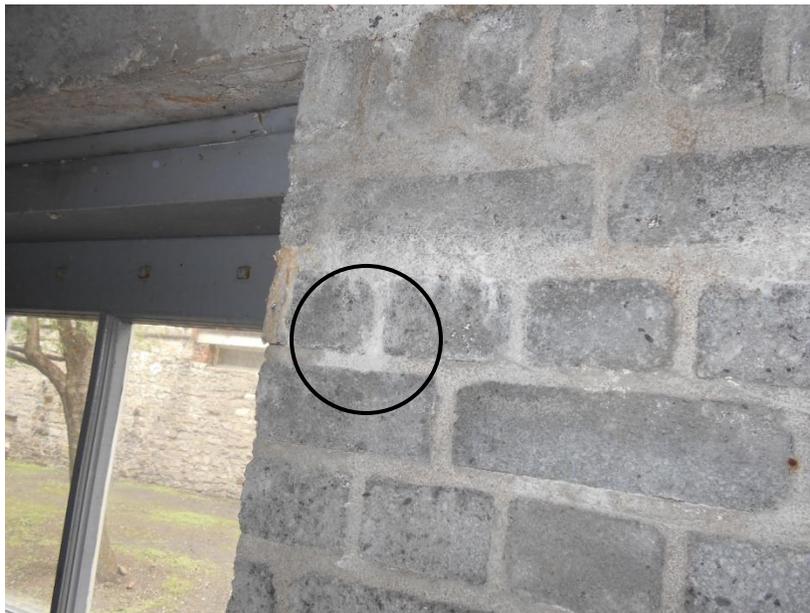
Photo 06

Garage, mur Sud entre les portes de garage
Mortier cimentaire entre les blocs de béton
*Prélèvement de l'échantillon **3242-GAR-M1-04***

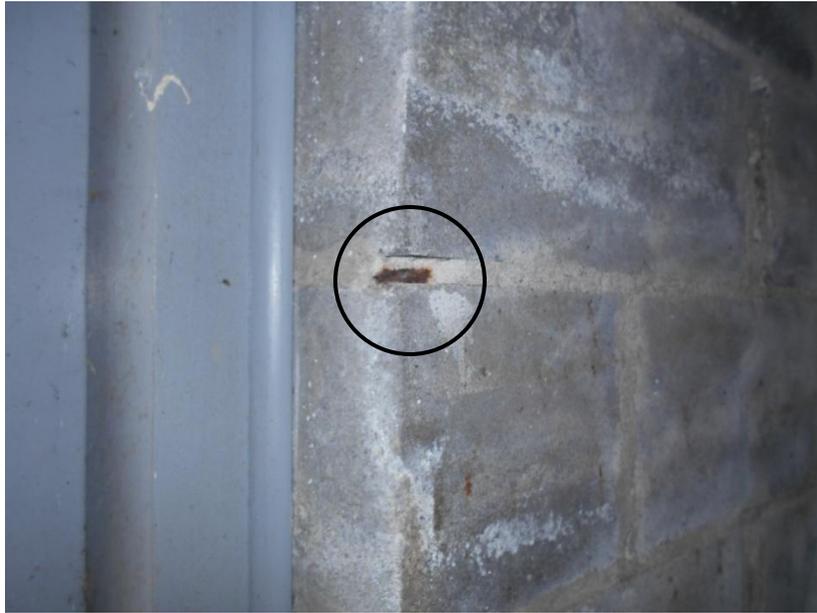
Photo 07

Garage, mur Sud-Ouest
Mortier cimentaire entre les blocs de béton
Prélèvement de l'échantillon 3242-GAR-M1-05

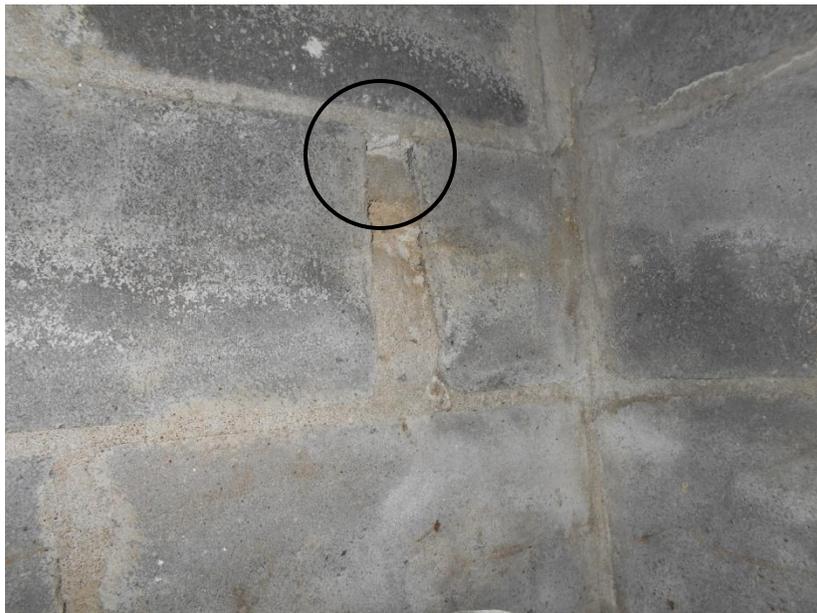
Photo 08

Garage, mur Sud-Ouest
Mortier cimentaire entre les blocs de béton
Prélèvement de l'échantillon 3242-GAR-M1-06

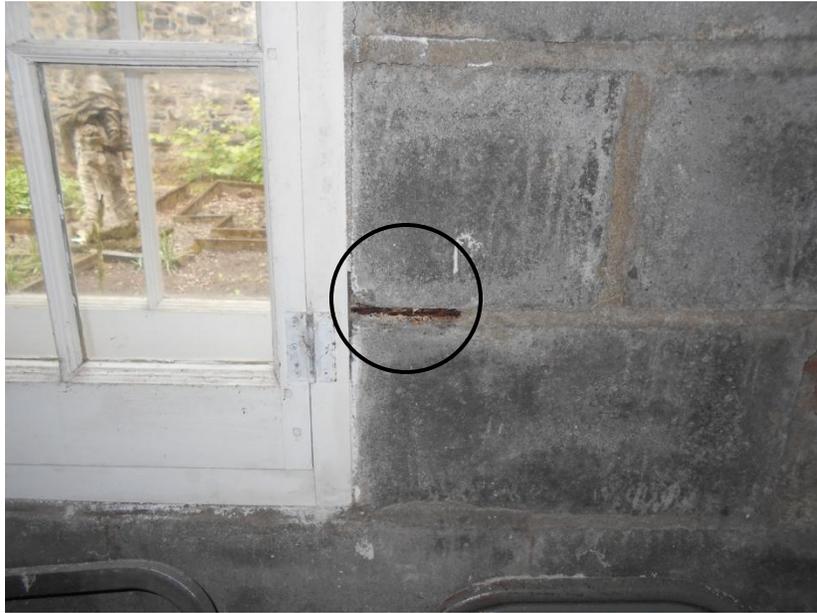
Photo 09

Garage, mur Ouest entre les fenêtres
Mortier cimentaire entre les blocs de béton
Prélèvement de l'échantillon **3242-GAR-M1-07**

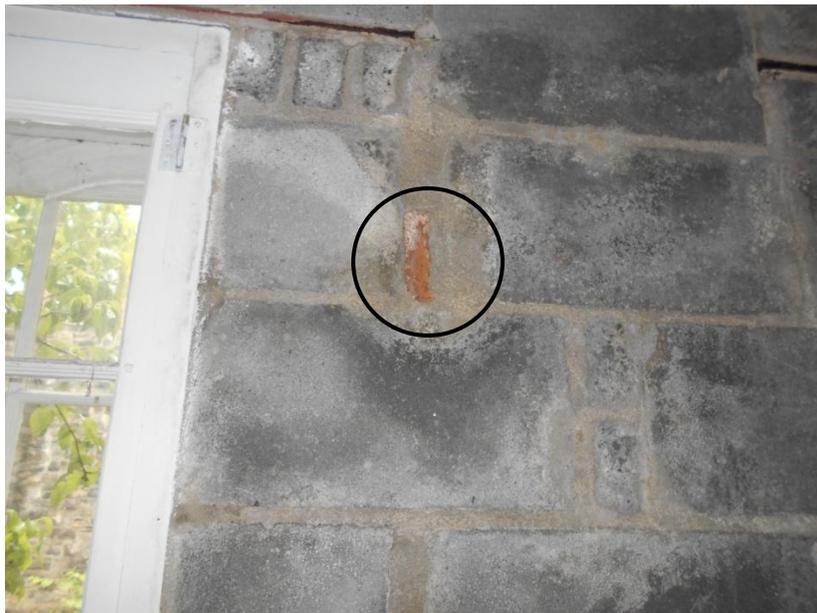
Photo 10

Garage, mur Ouest entre les fenêtres
Mortier cimentaire entre les blocs de béton
Prélèvement de l'échantillon **3242-GAR-M1-08**

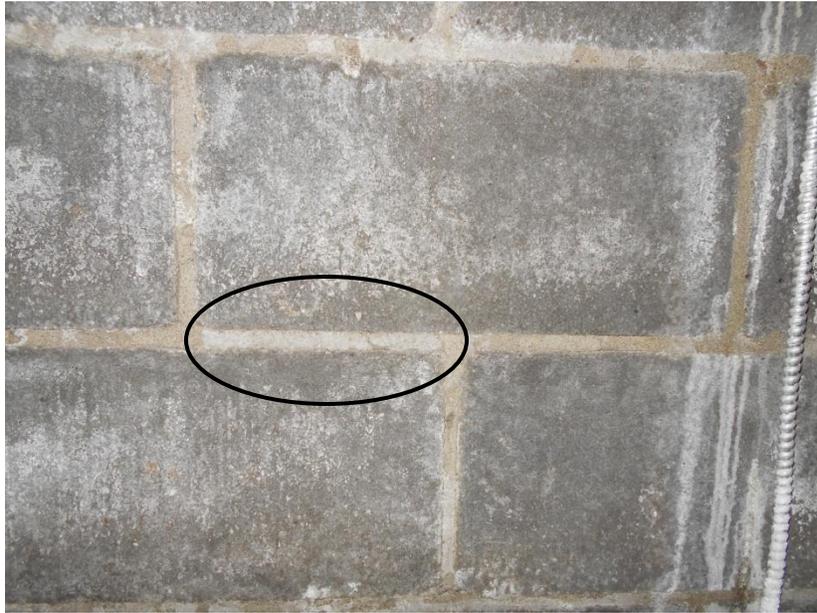
Photo 11

Garage, mur Nord-Ouest
Mortier cimentaire entre les blocs de béton
Prélèvement de l'échantillon 3242-GAR-M1-09

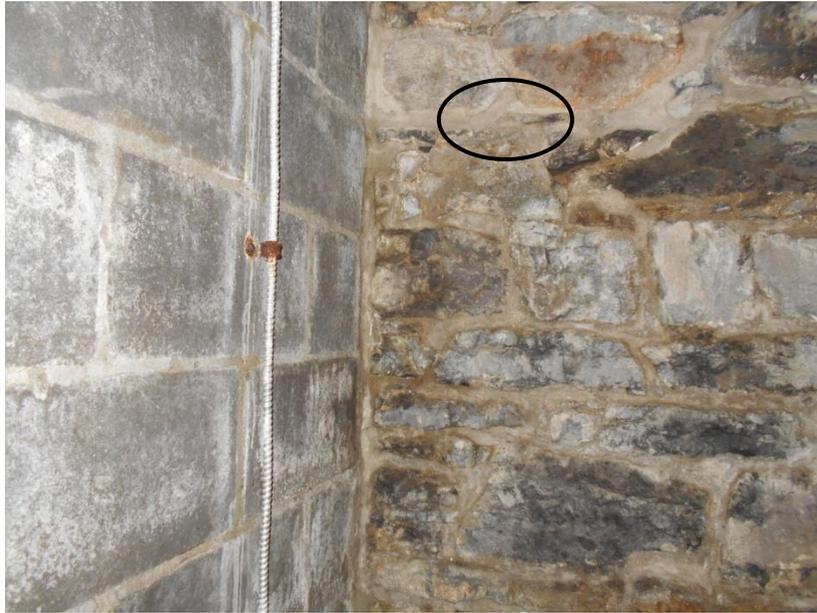
Photo 13

Garage, mur Nord-Ouest
Mortier cimentaire entre les pierres
Prélèvement de l'échantillon 3242-GAR-M2-01

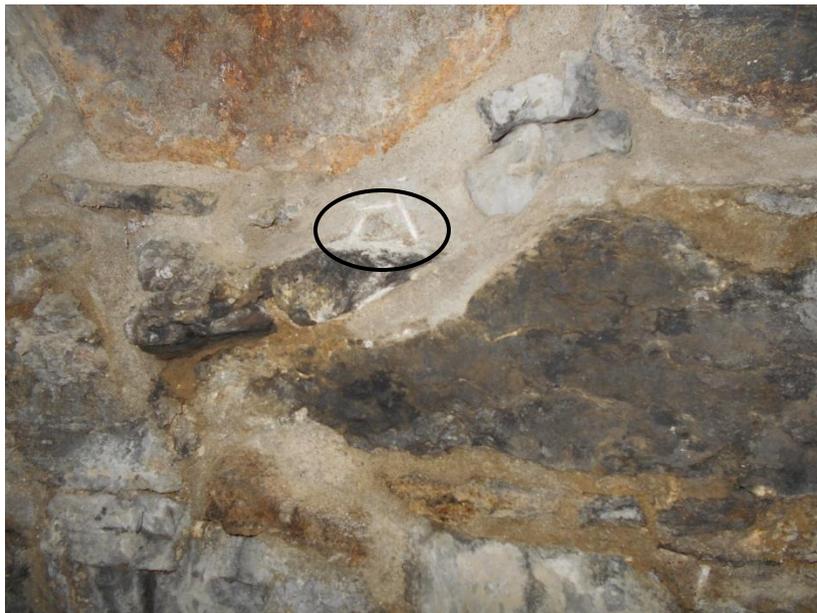
Photo 14

Garage, mur Nord-Ouest
Mortier cimentaire entre les pierres
Prélèvement de l'échantillon 3242-GAR-M2-02

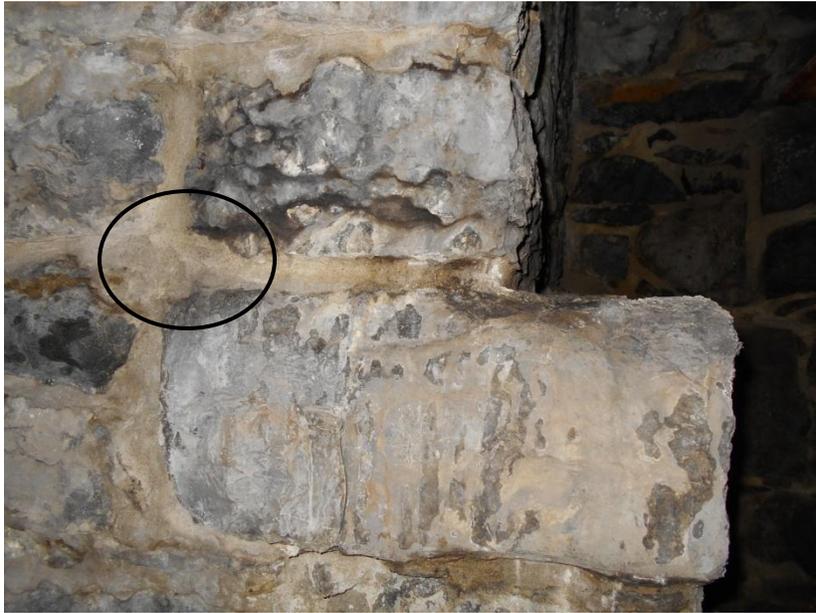
Photo 15

Garage, mur Nord
Mortier cimentaire entre les pierres
Prélèvement de l'échantillon 3242-GAR-M2-03

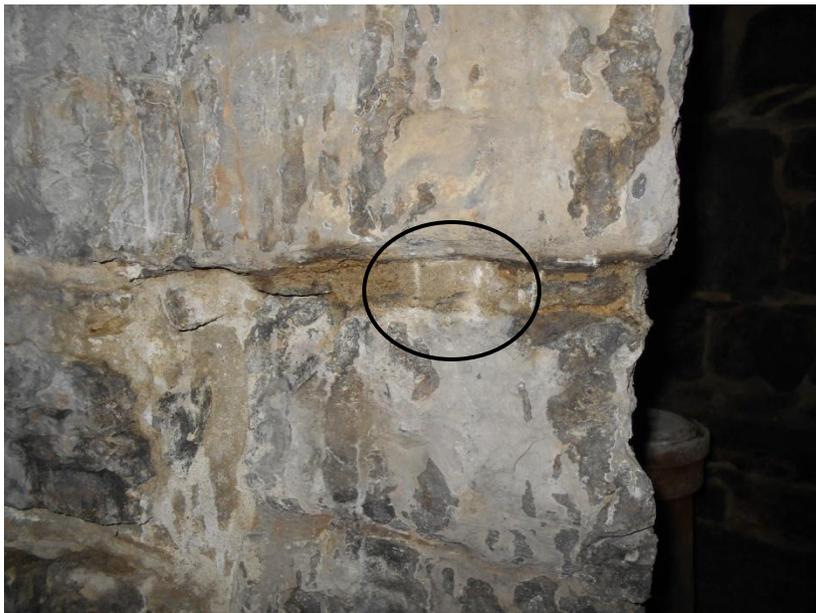
Photo 16

Garage, mur Nord
Mortier cimentaire entre les pierres
Prélèvement de l'échantillon 3242-GAR-M2-04

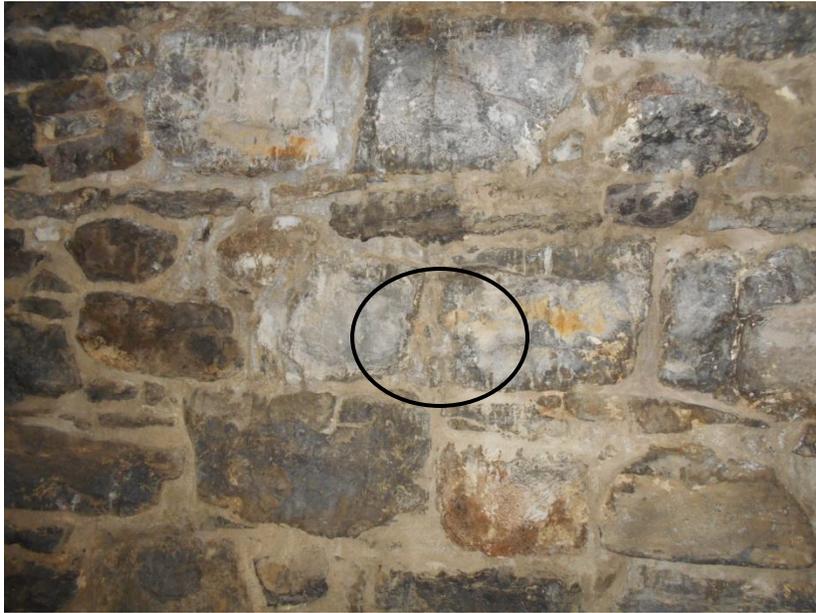
Photo 17

Garage, mur Nord
Mortier cimentaire entre les pierres
Prélèvement de l'échantillon 3242-GAR-M2-05

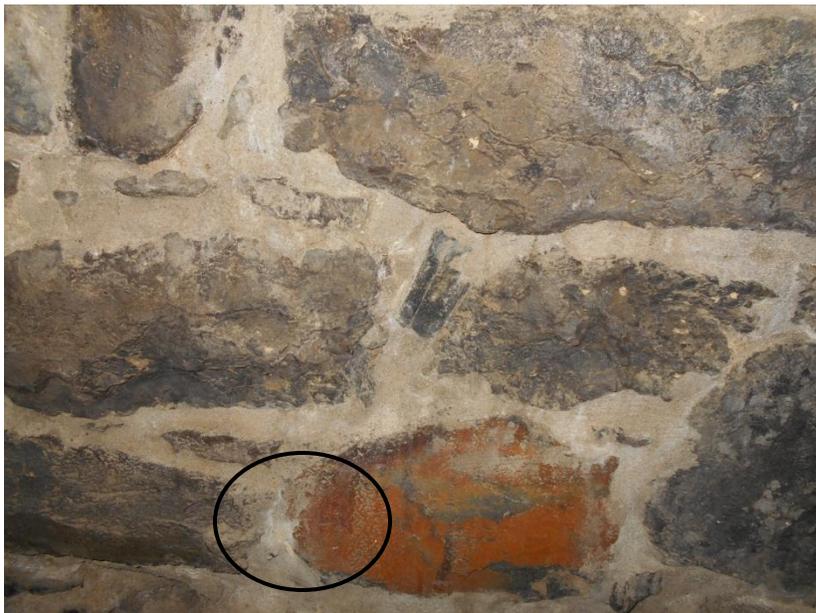
Photo 18

Garage, mur Nord
Mortier cimentaire entre les pierres
Prélèvement de l'échantillon 3242-GAR-M2-06

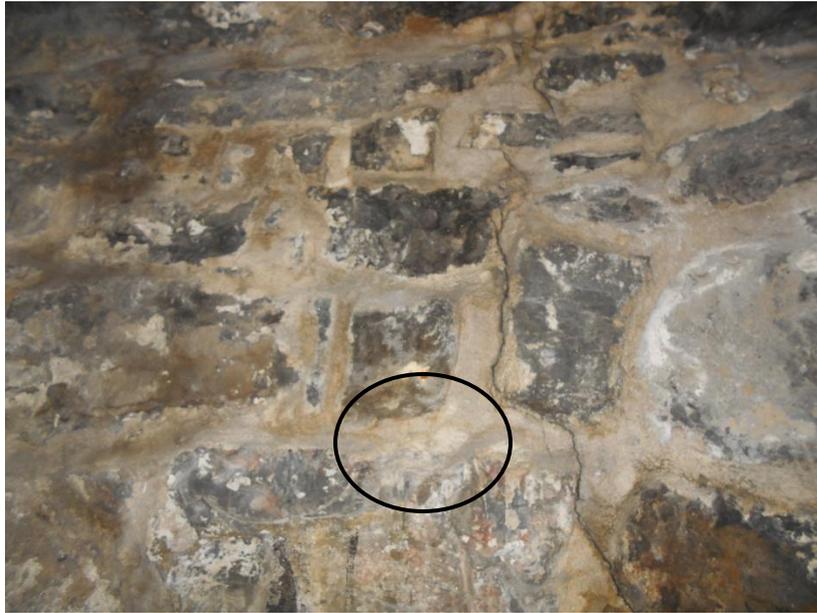
Photo 19

Garage, mur Est
Mortier cimentaire entre les pierres
Prélèvement de l'échantillon 3242-GAR-M2-07

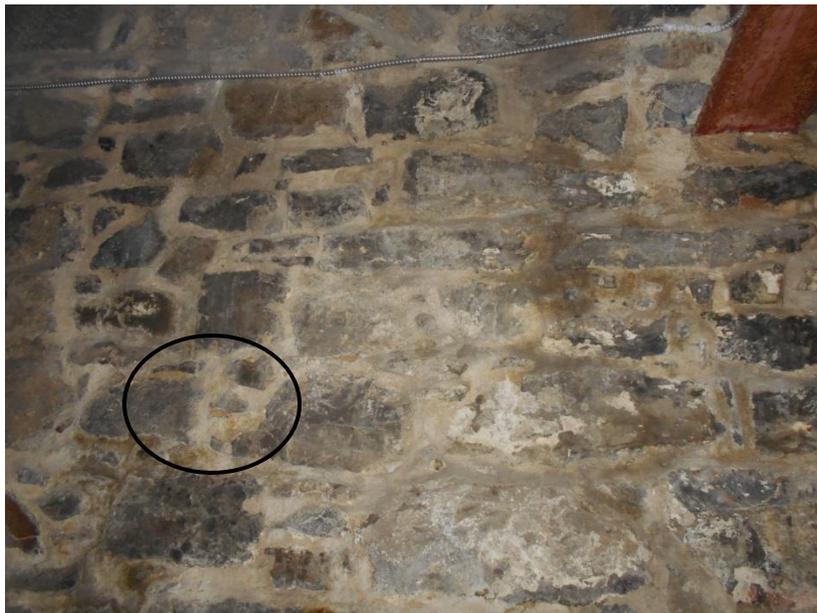
Photo 20

Garage, mur Est
Mortier cimentaire entre les pierres
Prélèvement de l'échantillon 3242-GAR-M2-08

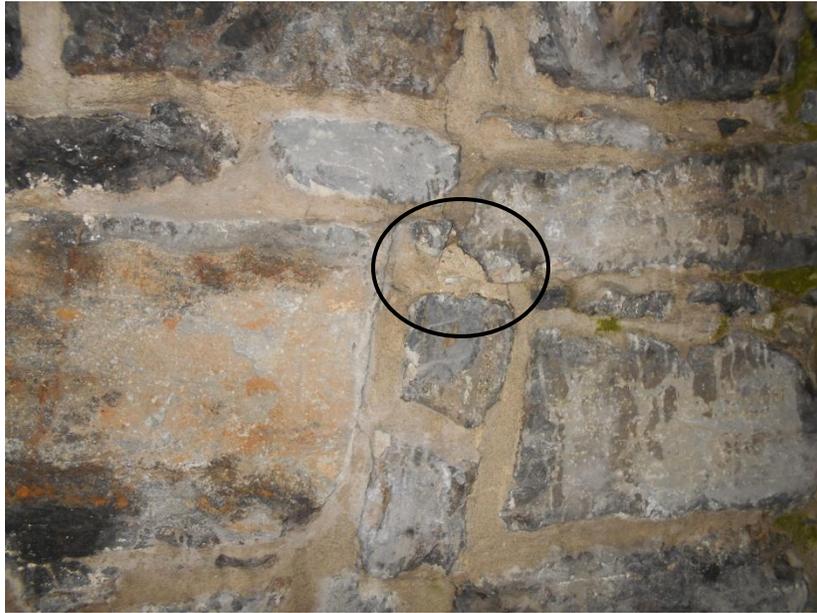
Photo 21

Garage, mur Est
Mortier cimentaire entre les pierres
Prélèvement de l'échantillon 3242-GAR-M2-09

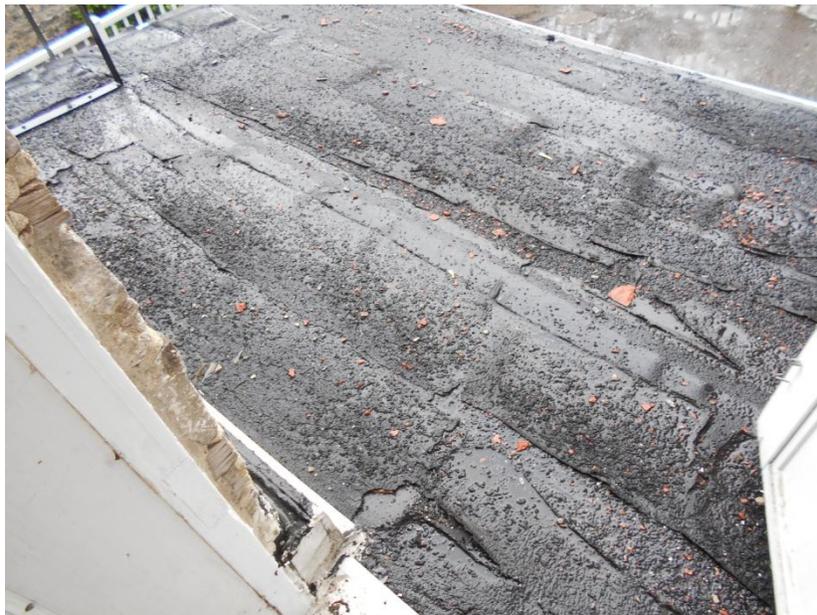
Photo 22

Toit extérieur, accès par le local 310 (chambre) du 2^e étage, secteur arrière
Bardeaux d'asphalte
Prélèvement de l'échantillon 3242-TOIT-Pd-01

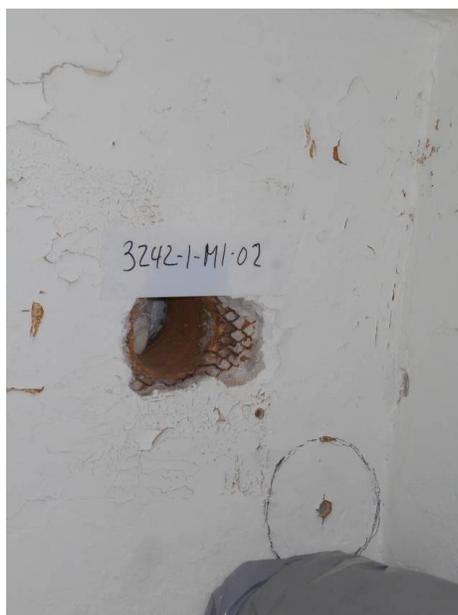
Photo 2

1^{er} étage, local 210 (rangement)
Matériaux cimentaires et plâtre sur treillis métallique du mur Est
Prélèvement de l'échantillon 3242-1-M1-02

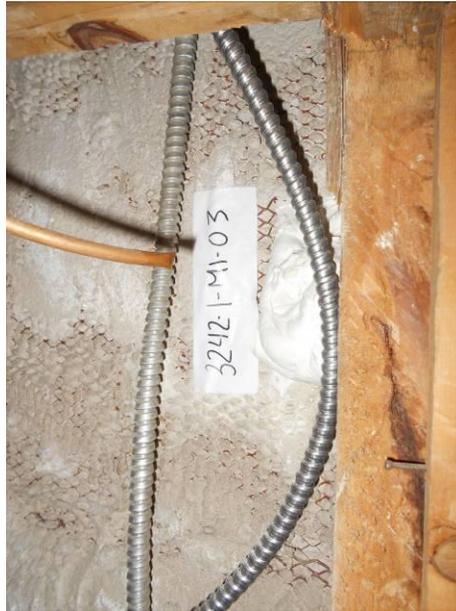
Photo 3

1^{er} étage, local 210 (rangement)
Matériaux cimentaires sur treillis métallique du mur Nord
Prélèvement de l'échantillon 3242-1-M1-03

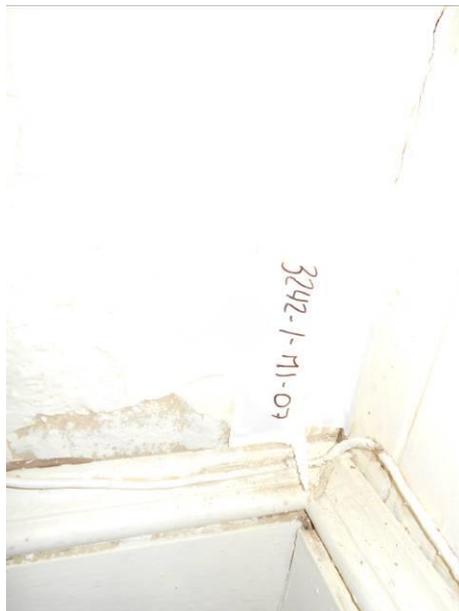
Photo 6

1^{er} étage, local 204 (salle à manger)
Matériaux cimentaires et plâtre du plafond
Prélèvement de l'échantillon 3242-1-M1-06

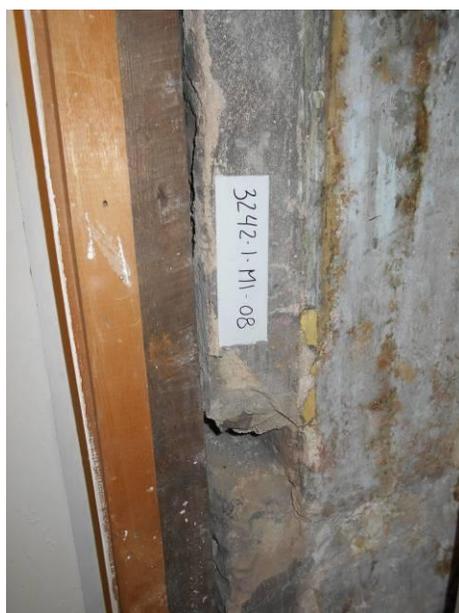
Photo 7

1^{er} étage, local 214 (rangement)
Matériaux cimentaires et plâtre du mur Nord
Prélèvement de l'échantillon 3242-1-M1-07

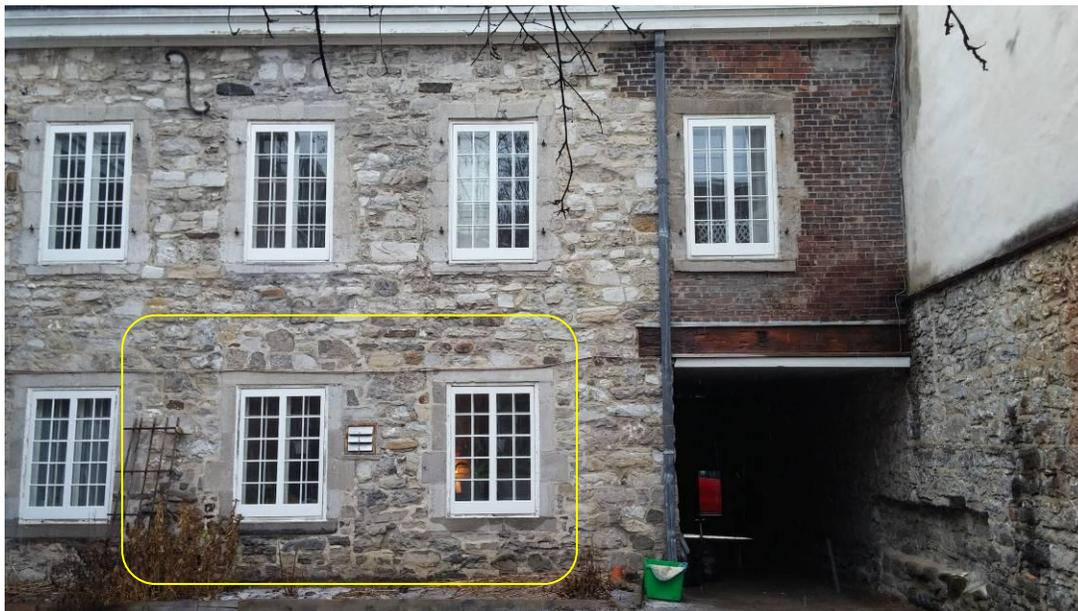
Photo 01

Vue générale extérieure de la Maison Papineau, côté Ouest
Prélèvement des échantillons **3242-EXT-M3-01** à **3242-EXT-M3-04**

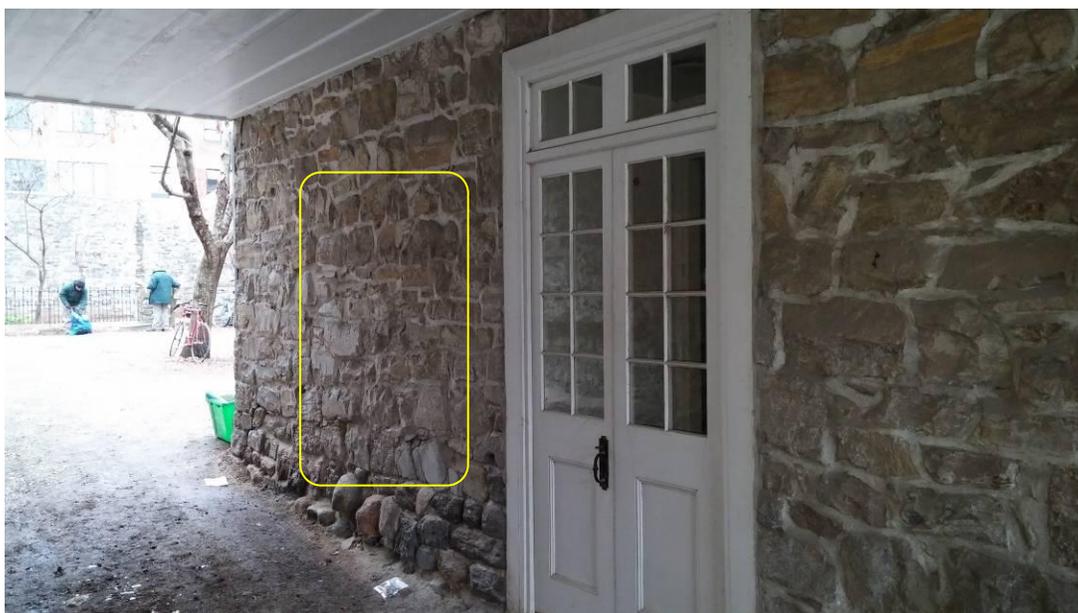
Photo 02

Entrée aux portes-cochères, mur Sud, côté Ouest
Prélèvement des échantillons **3242-EXT-M3-05** et **3242-EXT-M3-06**

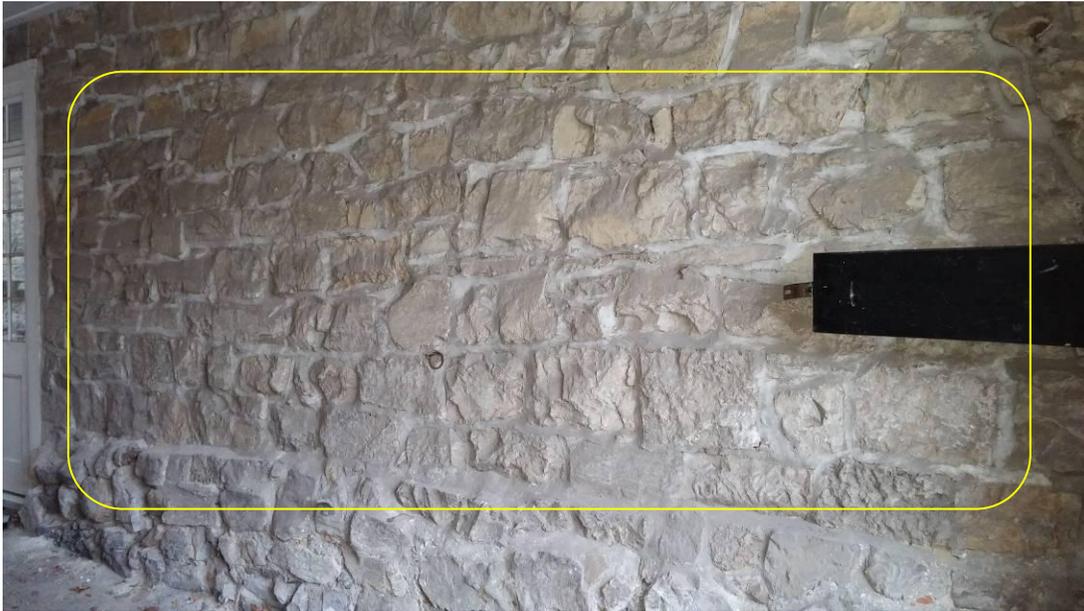
Photo 03

Entrée aux portes-cochères, mur Sud, côté Est
Prélèvement des échantillons **3242-EXT-M3-07** à **3242-EXT-M3-09**

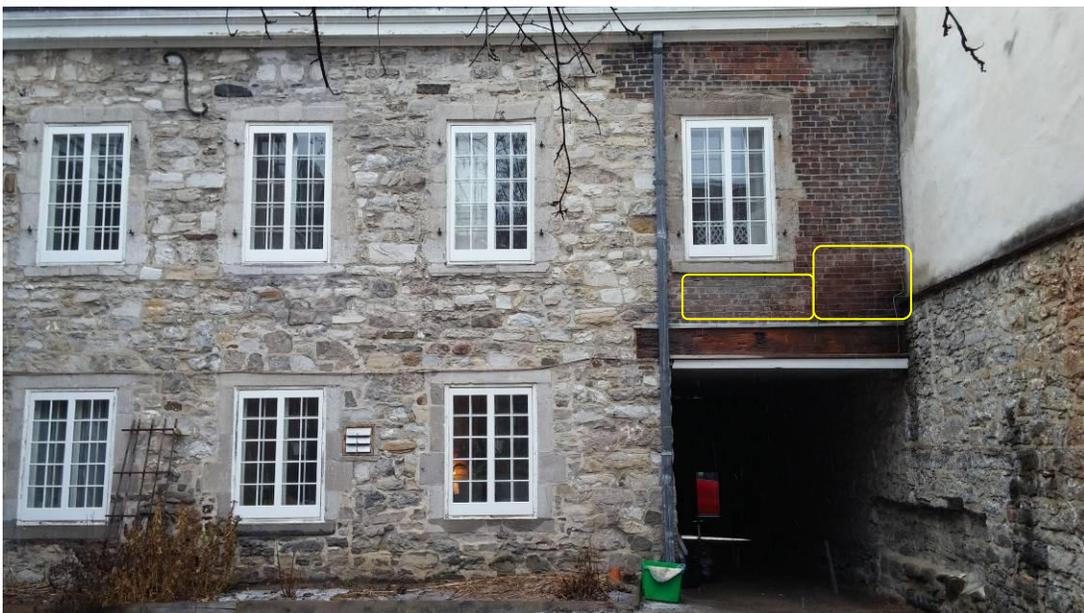
Photo 04

Vue générale extérieure de la Maison Papineau, côté Ouest
Prélèvement des échantillons **3242-EXT-M4-01** à **3242-EXT-M4-09**

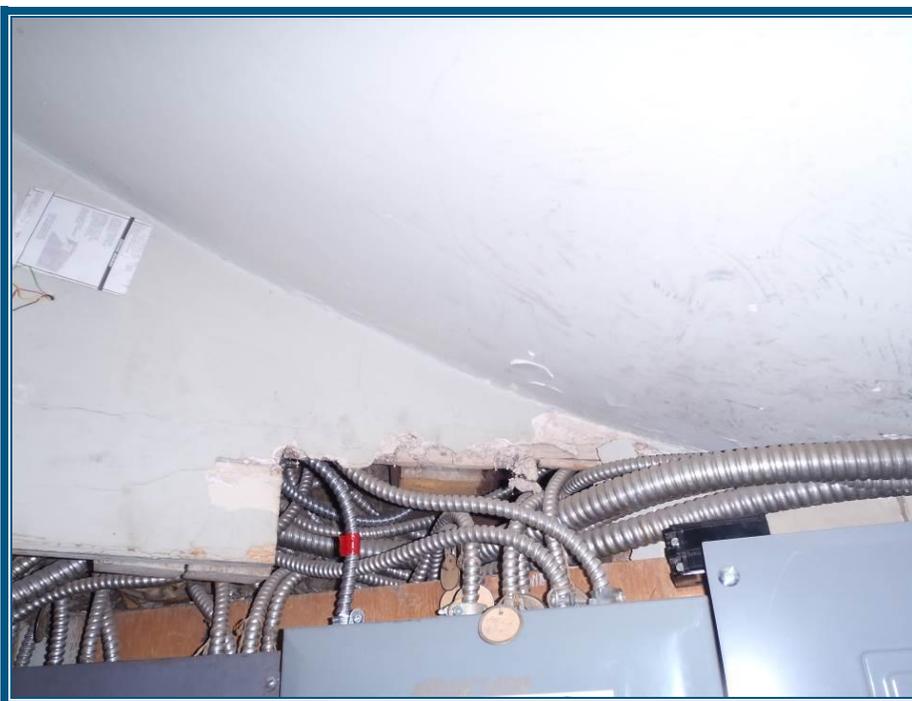
Photo 6: Mur et plafond en plâtre sur ciment au rez-de-chaussée – Échantillons # 1A, B, C et 2A, B, C

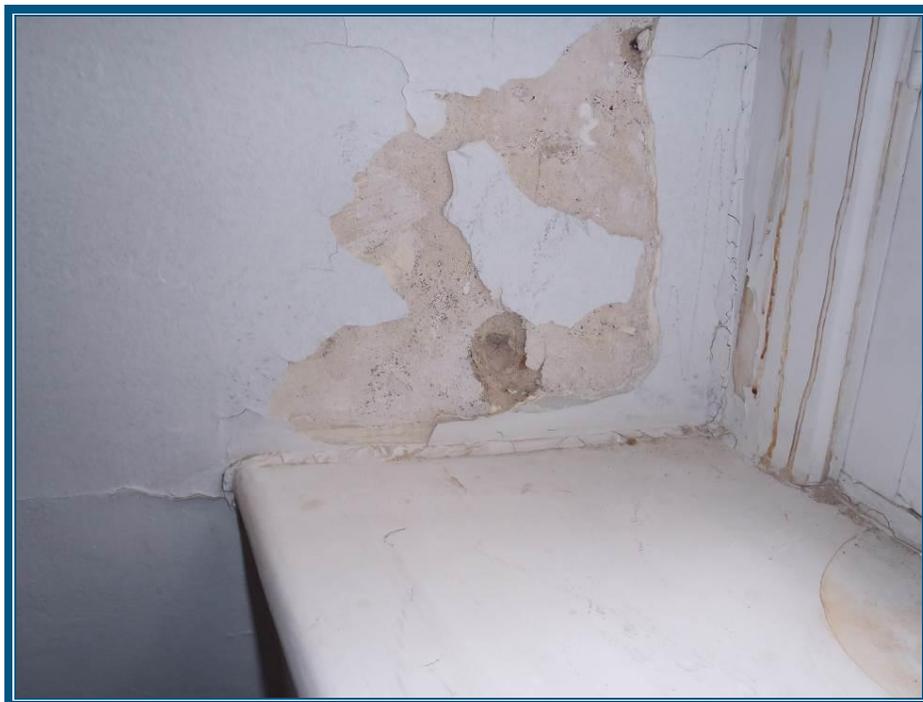
Photo 7 : Mur en plâtre sur ciment au 1^{er} étage – Échantillon #1D

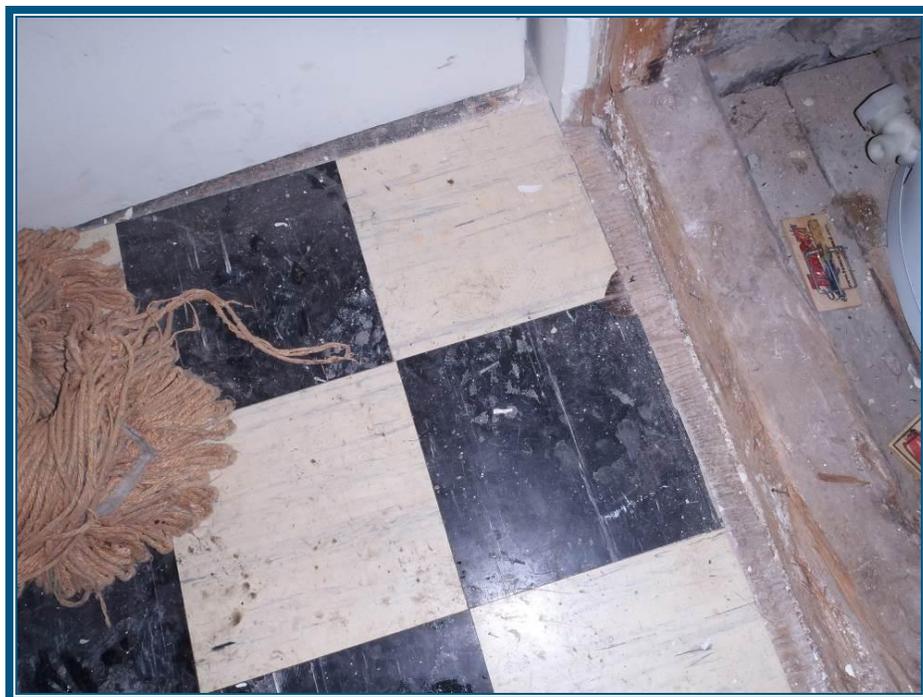
Photo 8 : Tuiles de vinyle au plancher du 1^{er} étage – Échantillons # 4 et 5

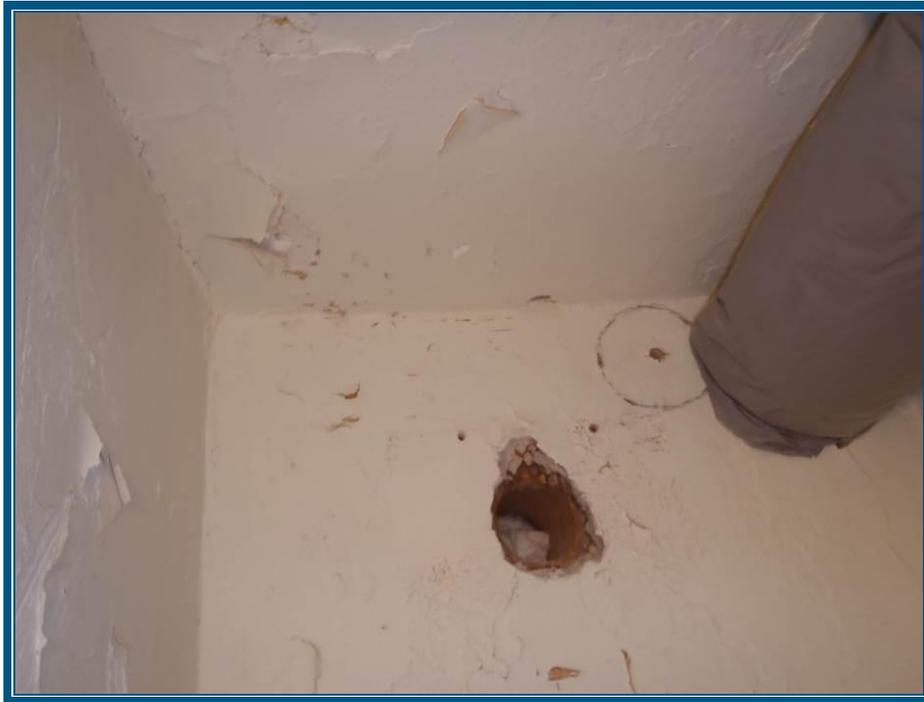
Photo 9 : Mur en plâtre sur ciment au 1^{er} étage – Échantillon # 1E

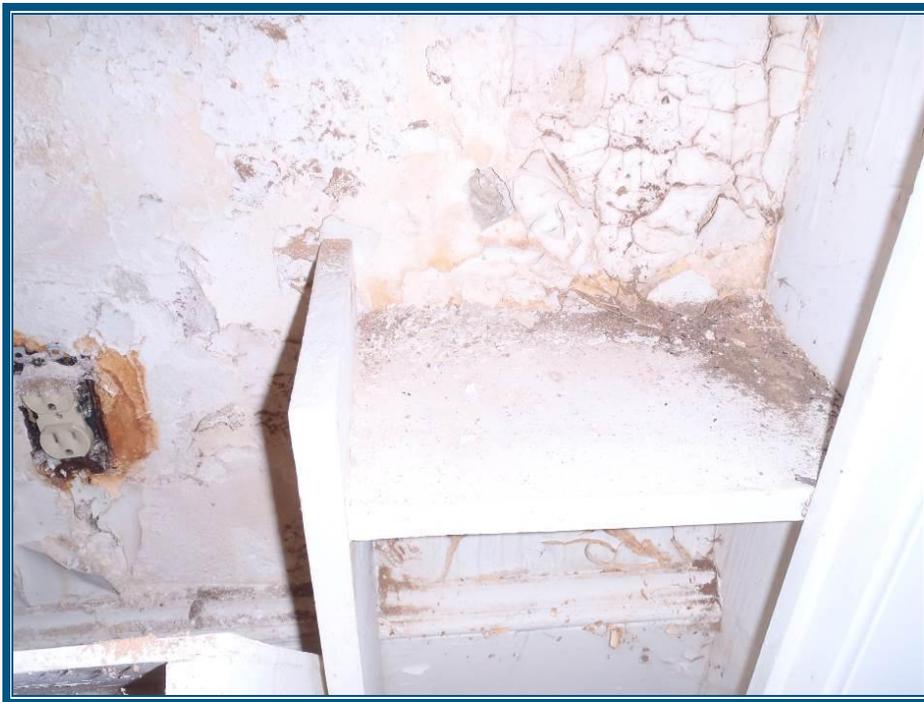
Photo 10 : Mur en plâtre sur ciment au 1^{er} étage – Échantillon # 1F

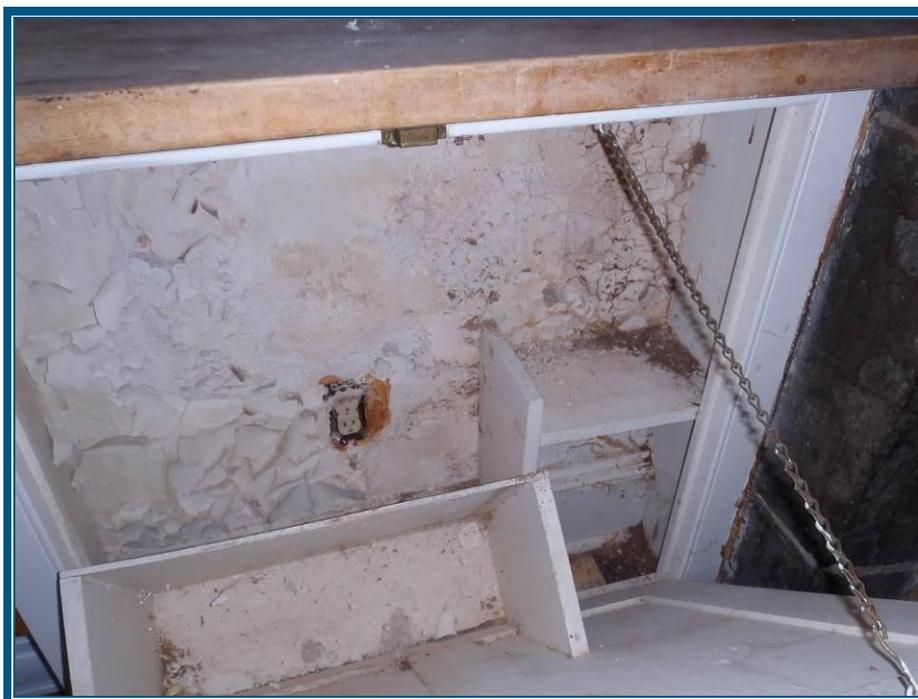
Photo 11 : Mur en plâtre sur ciment au 1^{er} étage – Échantillon #1F

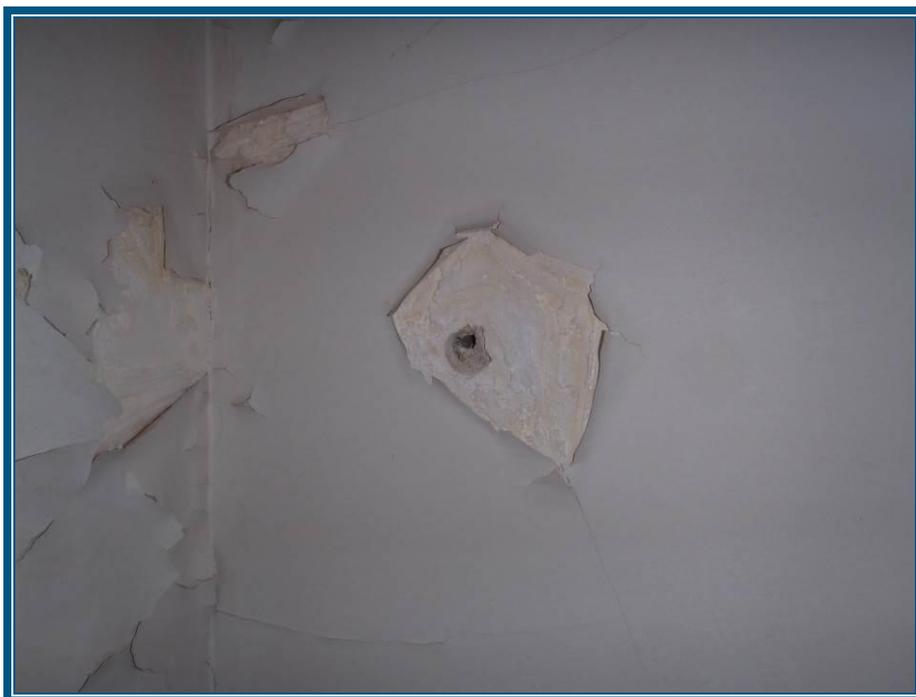
Photo 13 : Plafond en plâtre sur ciment au 1^{er} étage - Échantillon #2G

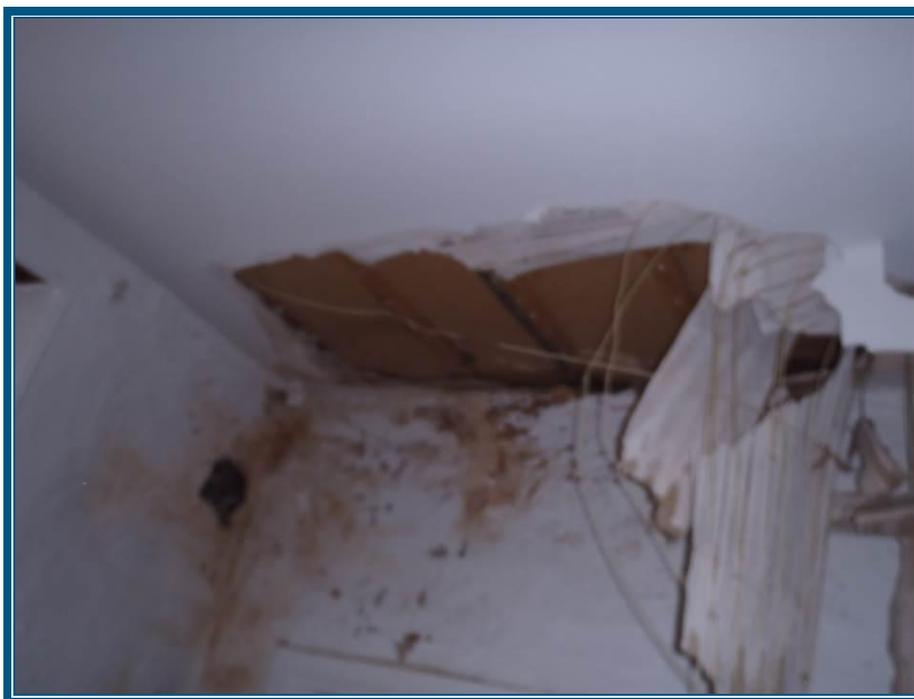
Photo 15 : Plafond en plâtre sur ciment au rez-de-chaussée - Échantillons # 2D, E, F

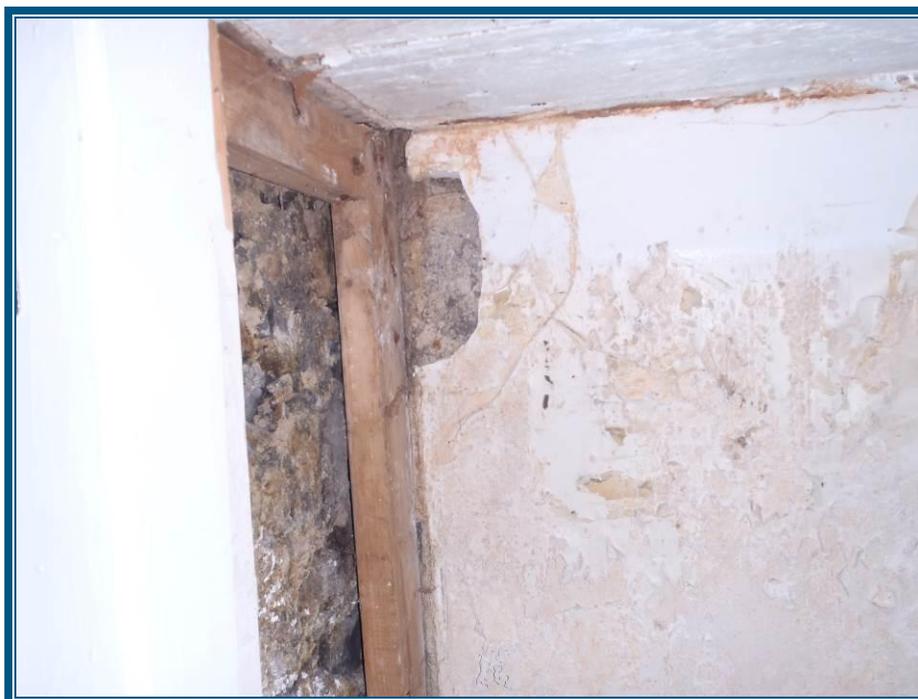
Photo 16 : Mur en plâtre sur ciment au rez-de-chaussée - Échantillon #1 G

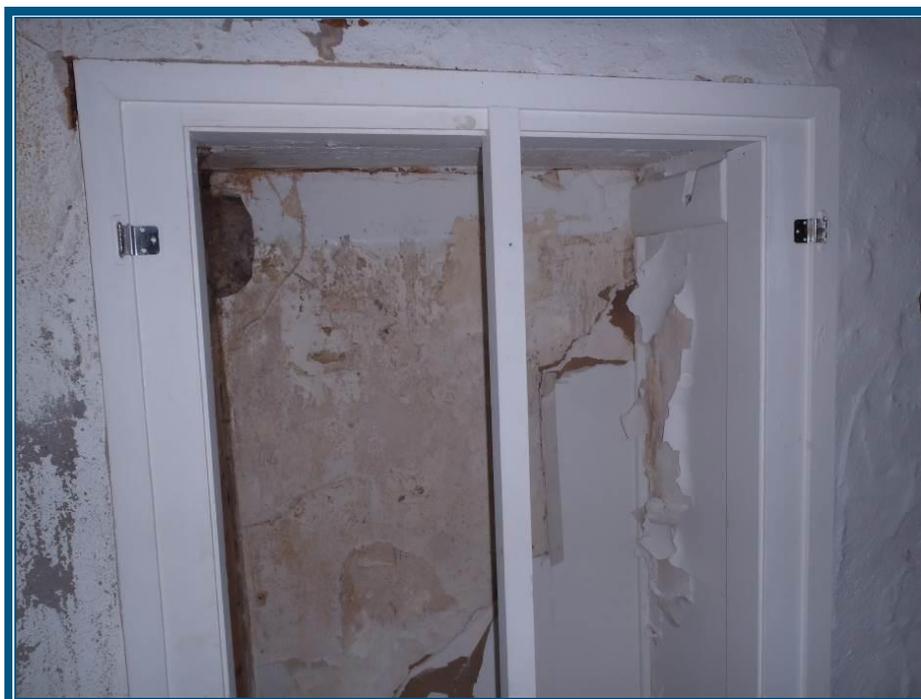
Photo 17 : Mur en plâtre sur ciment au rez-de-chaussée – Échantillon #1 H

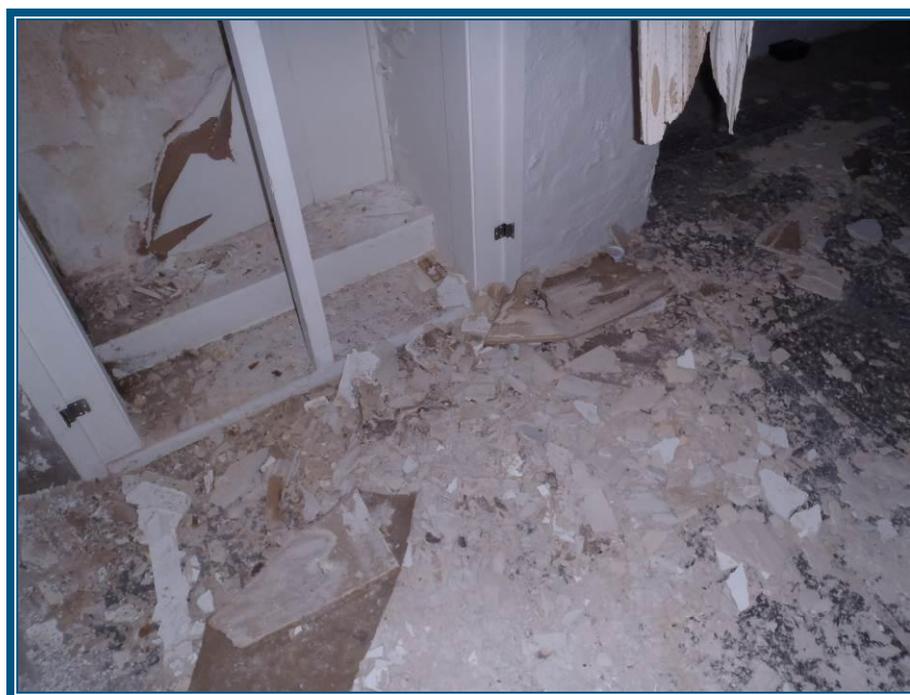
Photo 18 : Mur en plâtre sur ciment au rez-de-chaussée – Échantillon #1 I

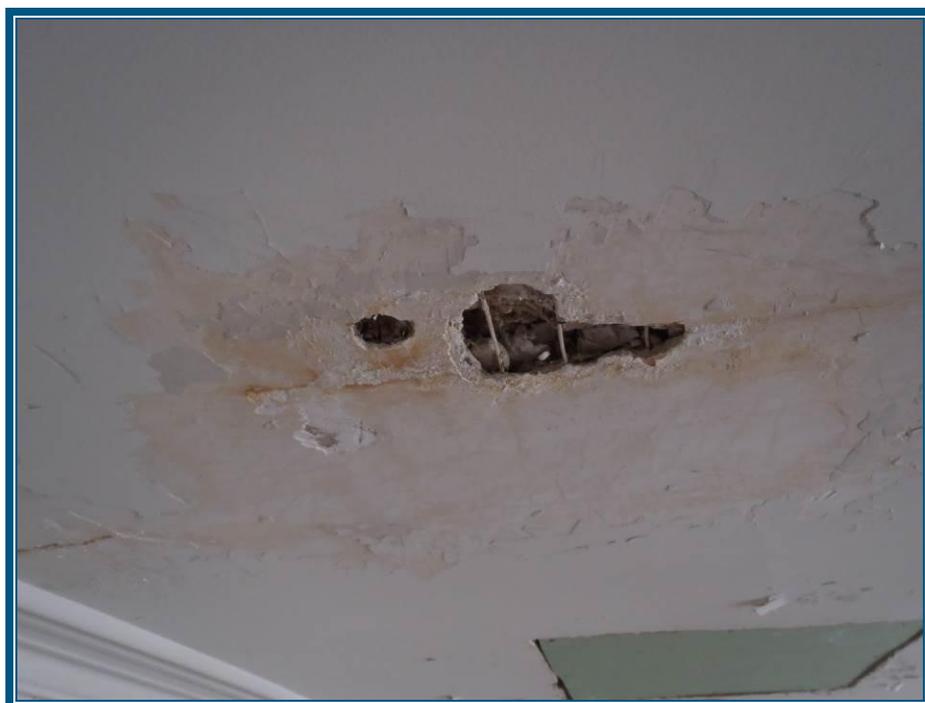
Photo 20 : Plafond en plâtre sur ciment au 1^{er} étage – Échantillon 2G

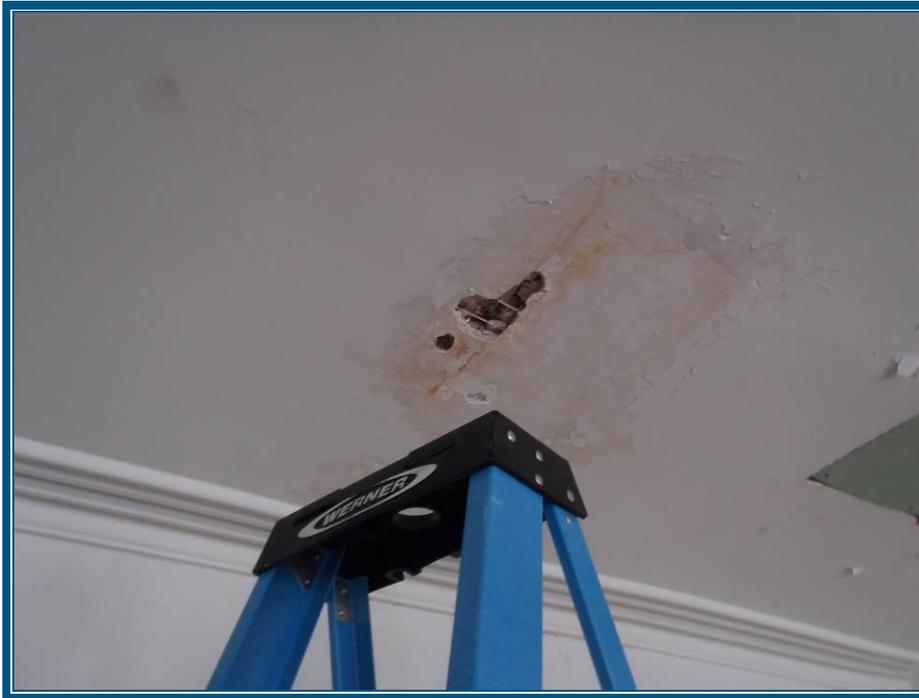
Photo 21 : Plafond en plâtre sur ciment au 1^{er} étage – Échantillons #2H et I
